บทที่ 3

ผลการปฏิบัติตามมาตรการป้องกัน และแก้ไขผลกระทบสิ่งแวดล้อม

ตารางที่ 3-1 ผลการปฏิบัติตามมาตรการป้องกันและแก้ไขผลกระทบสิ่งแวดล้อมของโครงการโรงแรม มายเฮ้าส์ ป่าตองฮิลล์ (MAI HOUSE Patong Hill) (ระยะดำเนินการ)

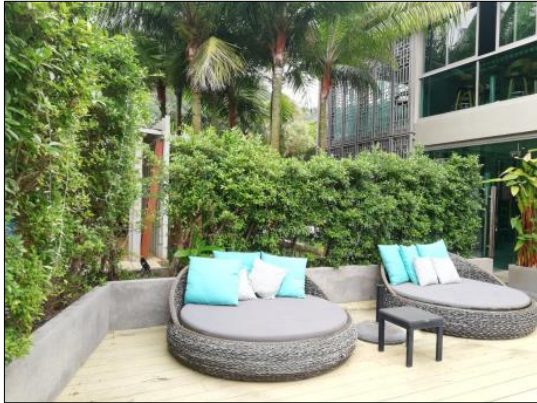
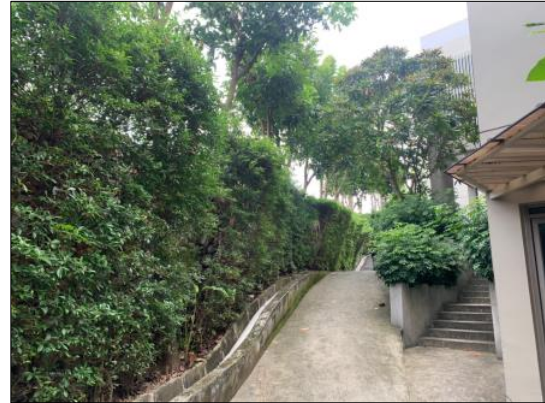
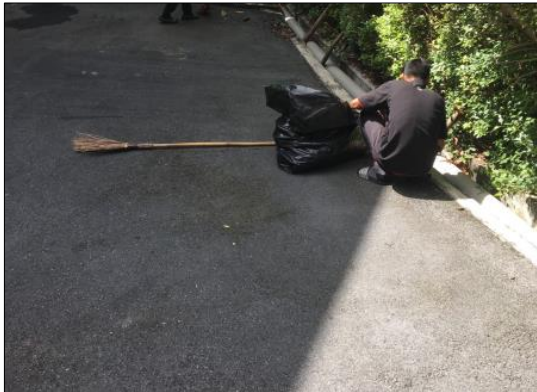
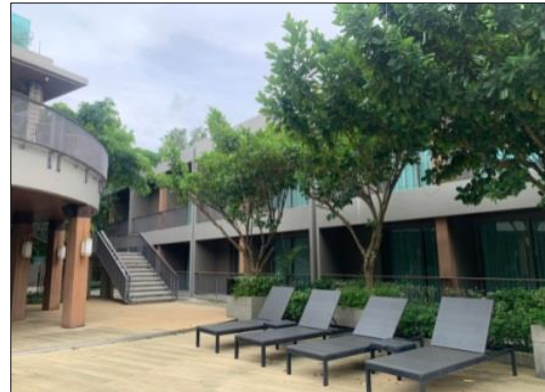
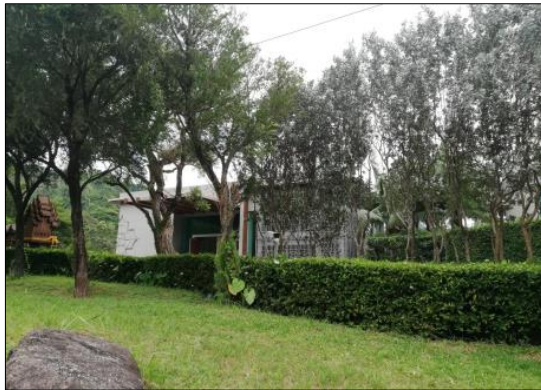
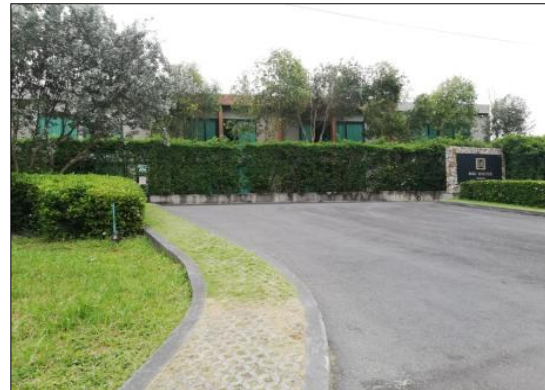
รูปที่ 3-1 พื้นที่สีเขียวและไม้ยืนต้นภายในโครงการ และเจ้าหน้าที่ดูแลรักษาพื้นที่สีเขียว

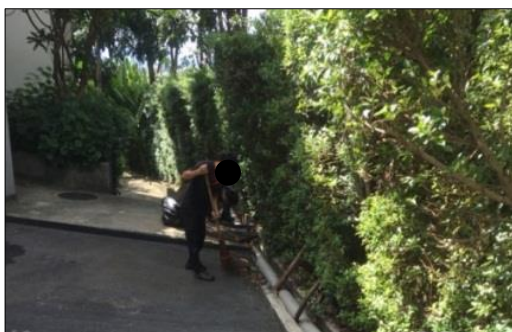
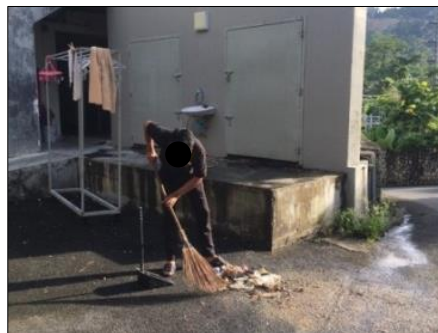
รูปที่ 3-2 พนักงานล้างทำความสะอาดถนน และทางเดินภายในโครงการเพื่อลดการฟุ้งกระจายของฝุ่น

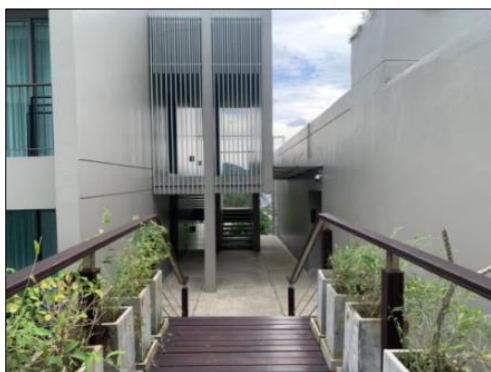
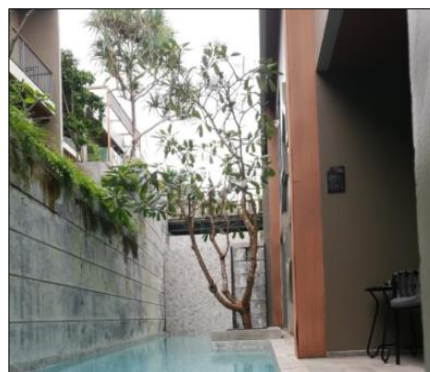
รูปที่ 3-3 ไม่ก่อสร้างหรือต่อเติมอาคารบริเวณที่ว่าง

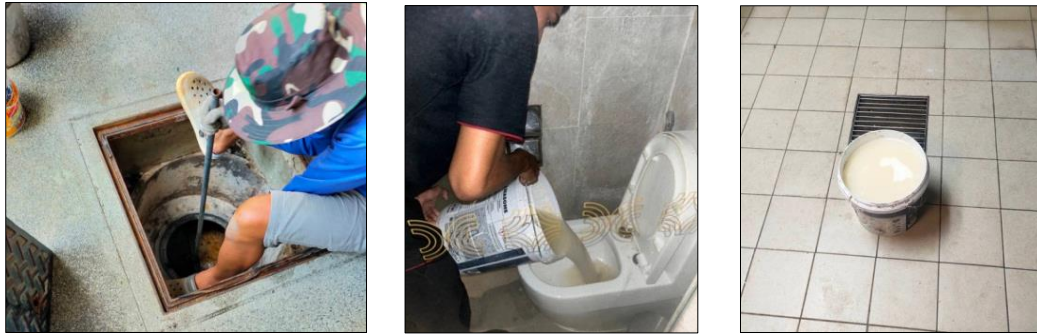
รูปที่ 3-5 เจ้าหน้าที่ดูแล และตรวจสอบระบบบำบัดน้ำเสีย

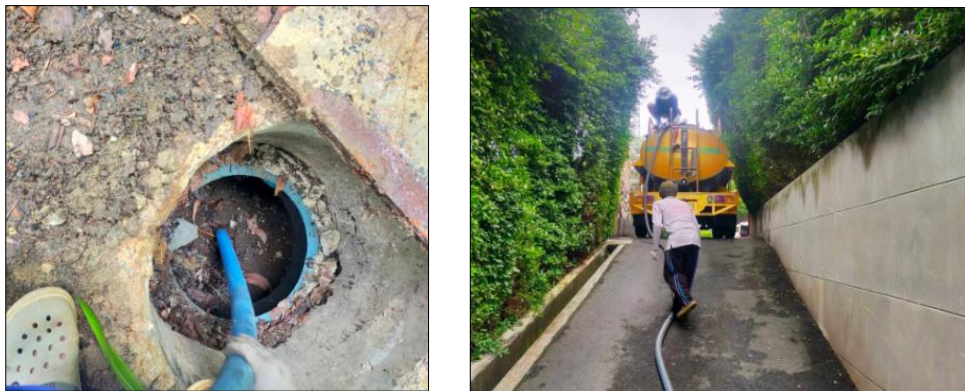
รูปที่ 3-6 สุ่มตะกอนส่วนเกินจากระบบบำบัดน้ำเสีย

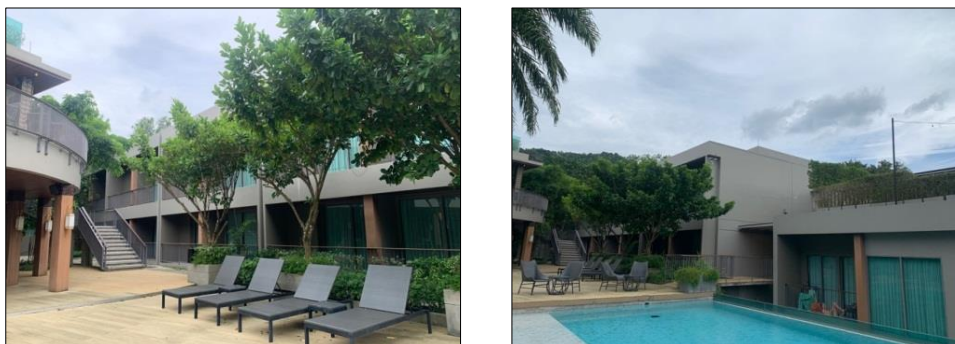
รูปที่ 3-7 โทณสืออาคารที่ไม่โดดเด่น และให้มีความกลมกลืนกับธรรมชาติ

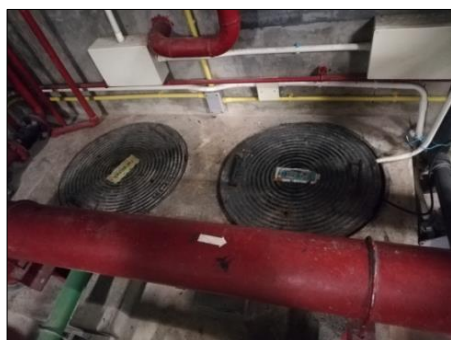
รูปที่ 3-8 ฝาบ่อเก็บน้ำใต้ดิน จำนวน 2 ฝา

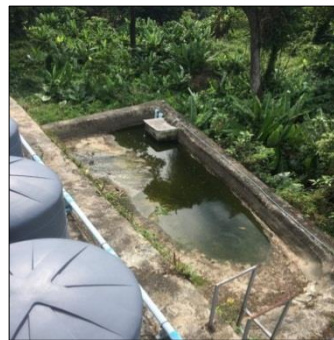
รูปที่ 3-9 บ่อหน่วงน้ำฝนของโครงการ

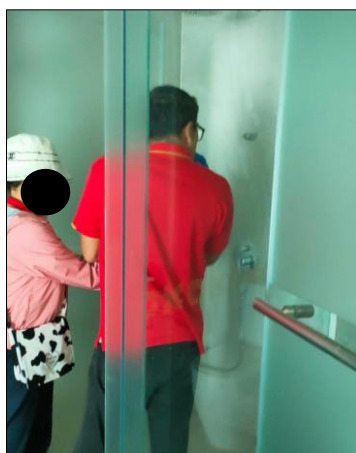
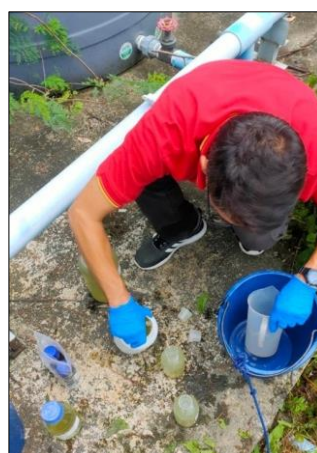
รูปที่ 3-10 เก็บตัวอย่างน้ำใช้ไปวิเคราะห์

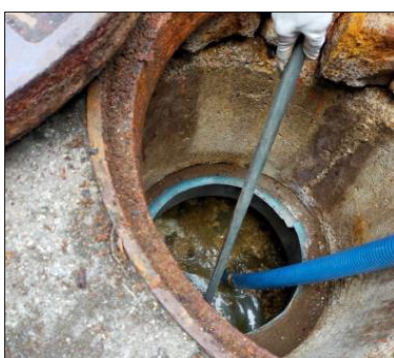
รูปที่ 3-11 สูดตะกอน และล้าง
ทำความสะอาดบ่อเก็บน้ำใต้ดิน

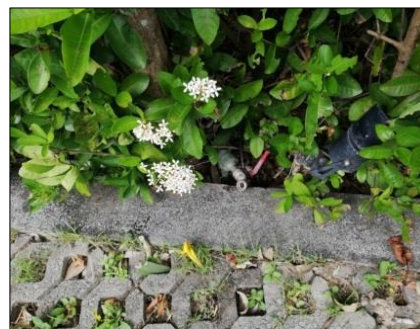
รูปที่ 3-12 อุปกรณ์สำหรับรดน้ำ

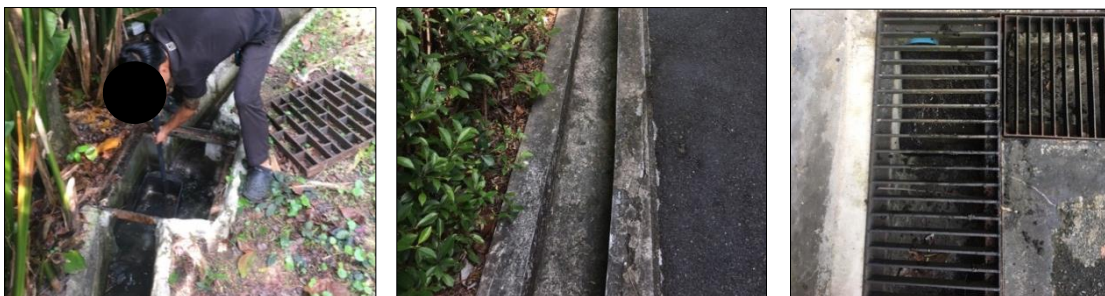
รูปที่ 3-13 เจ้าหน้าที่ขุดลอกท่อระบายน้ำของโครงการและท่อระบายน้ำภายในโครงการไม่มีสิ่งอุดตัน

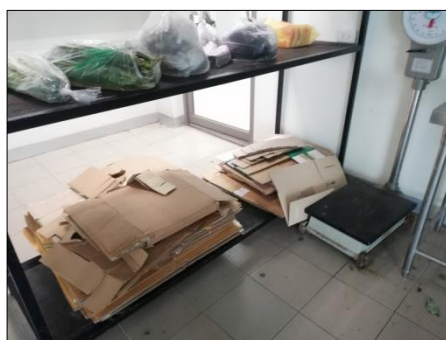
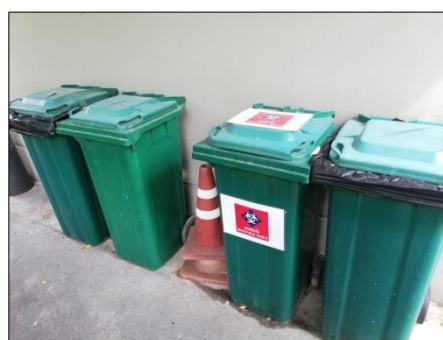
รูปที่ 3-14 คัดแยกมูลฝอยจากต้นทางก่อนนำไปพักไว้

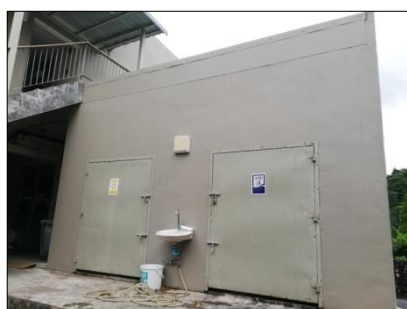
รูปที่ 3-15 ห้องพักมูลฝอยรวมของโครงการ

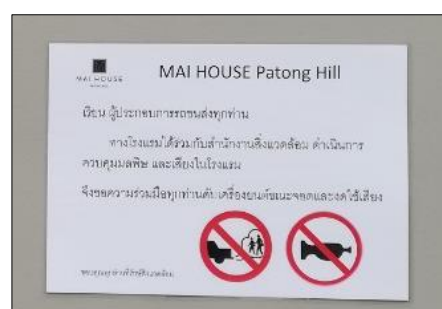
รูปที่ 3-16 ป้ายดับเครื่องยนต์และงดใช้เสียงบริเวณที่จอดรถ

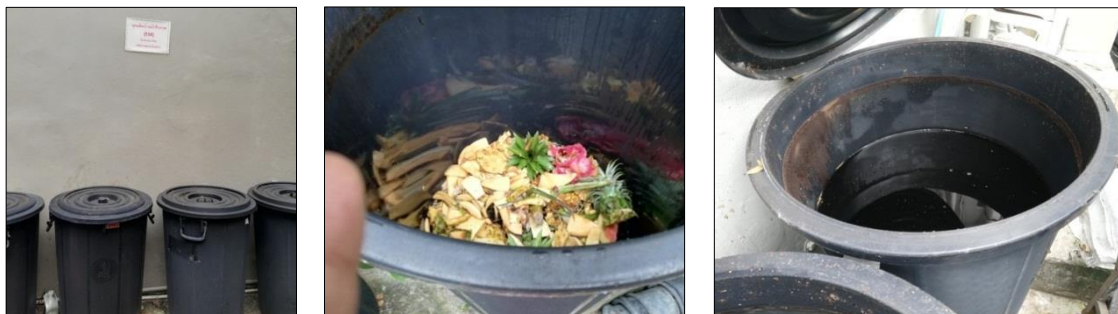
รูปที่ 3-17 ถังหมักมูลฝอยอินทรีย์ของโครงการ

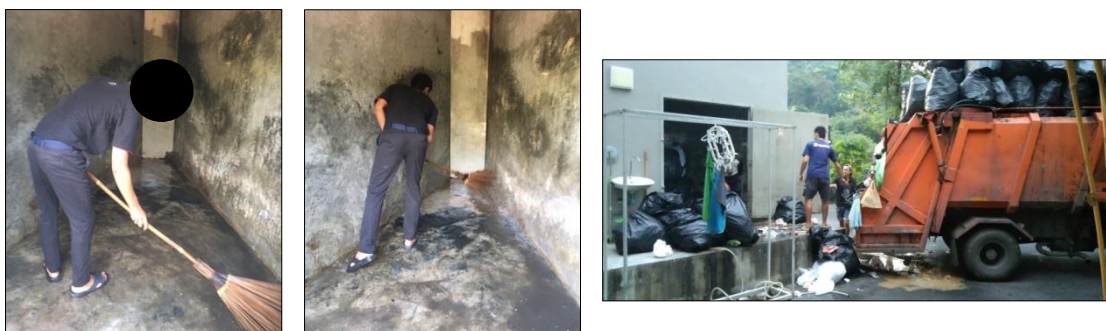
รูปที่ 3-18 พนักงานล้างทำความสะอาดพื้นที่กองพักรวมมูลฝอยหลังจากรถเก็บขนมูลฝอยเข้ามาเก็บขน

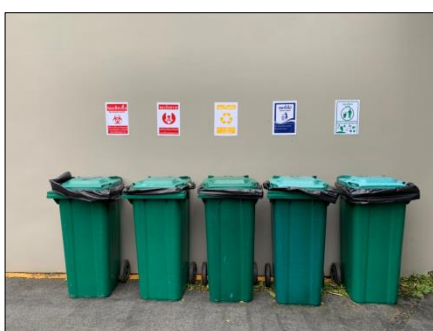
รูปที่ 3-19 ถังพักรวมมูลฝอยสะอาดและไม่ชำรุด

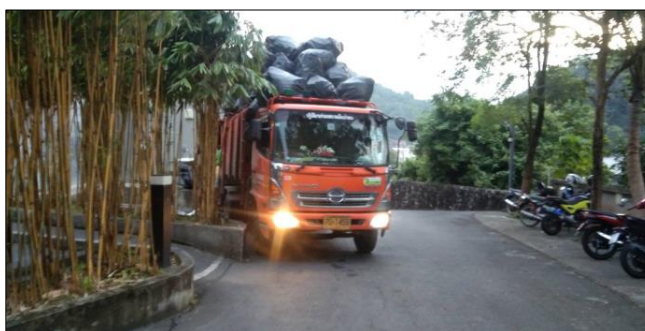
รูปที่ 3-20 รถเก็บขนมูลฝอยของเทศบาล

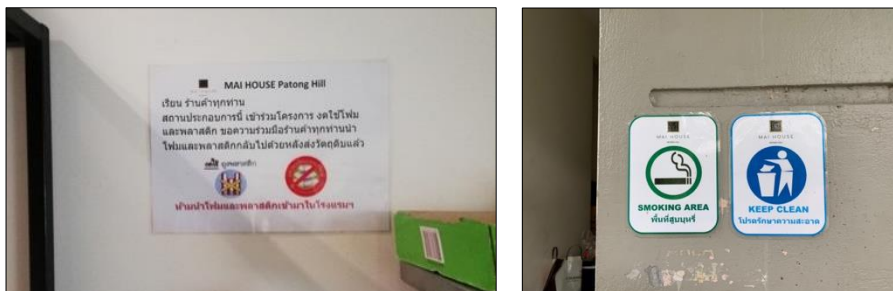
รูปที่ 3-21 ป้ายรณรงค์ให้ผู้ใช้บริการลดการใช้วัสดุที่ก่อให้เกิดมลพิษ และประชาสัมพันธ์ให้ทิ้ง
มูลฝอยให้เป็นที่

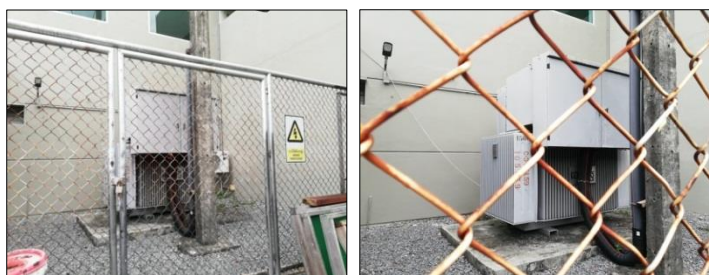
รูปที่ 3-23 แผงกั้นที่ทำด้วยวัสดุทนไฟล้อมรอบหม้อแปลงไฟฟ้า

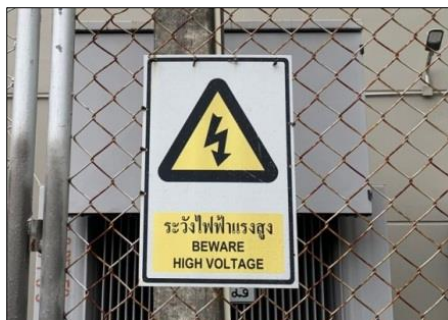
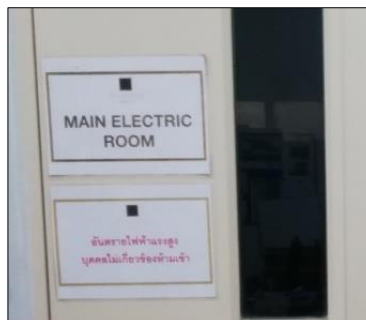
รูปที่ 3-25 ป้ายและคำเตือนอันตรายจากการถูกไฟฟ้าช็อต บริเวณรั้วกันหม้อแปลงไฟฟ้า

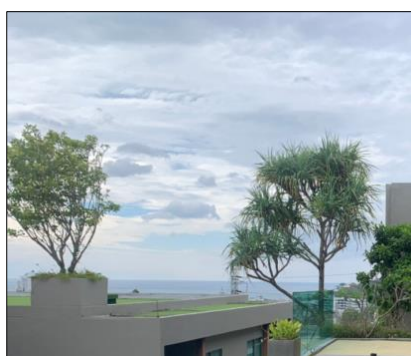
รูปที่ 3-28 วัสดุหญ้าเทียมบริเวณดาดฟ้าเพื่อลดความร้อนจากภายนอกเข้าสู่ภายในอาคาร

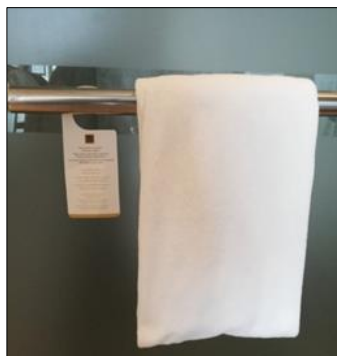
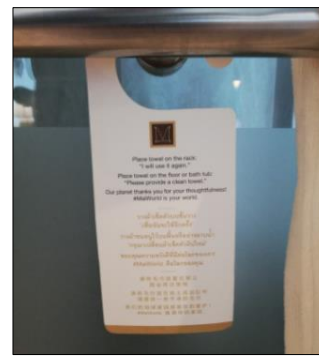
รูปที่ 3-29 ป้ายรณรงค์ให้ผู้ใช้บริการประหยัดพลังงานโดยไม่เปลี่ยนผ้าปูที่นอนหรือผ้าเช็ดตัว

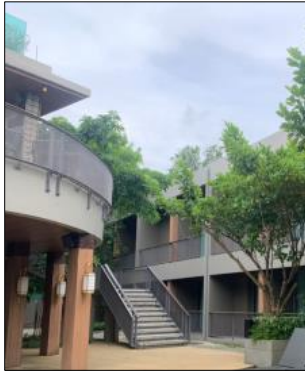
รูปที่ 3-30 ช่องเปิดบริเวณโถงบันไดทางเดินภายในอาคารไม่มีสิ่งกีดขวาง

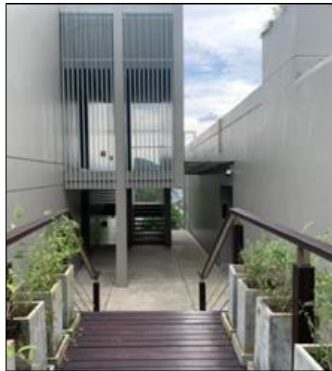
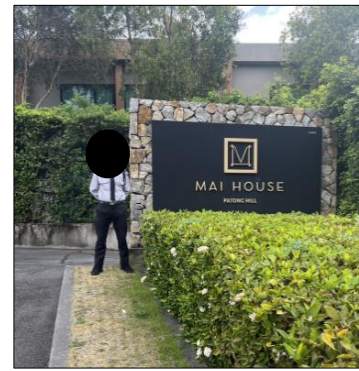
รูปที่ 3-31 บริเวณเข้า-ออก มีเจ้าหน้าที่รักษาความปลอดภัย

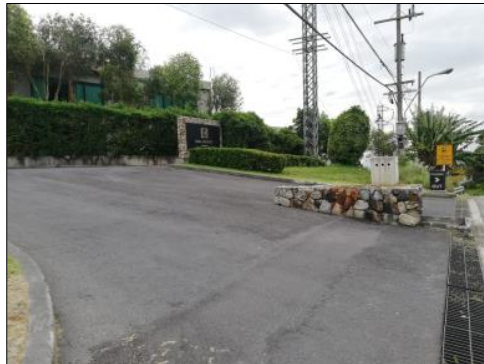
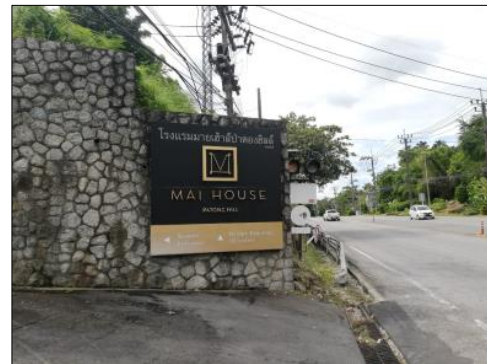
รูปที่ 3-32 ป้ายบริเวณทางเข้า-ออก 2 จุด สามารถมองเห็นได้อย่างชัดเจน

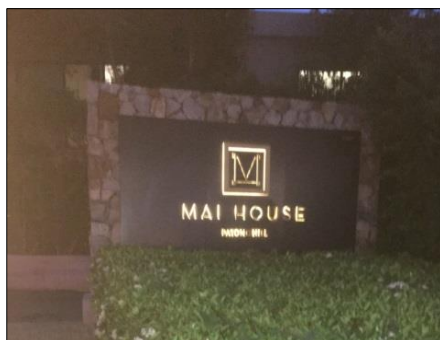
รูปที่ 3-33 ไฟฟ้าส่องสว่างบริเวณทางเข้า-ออก สามารถมองเห็นได้ชัดเจนในเวลากลางคืน

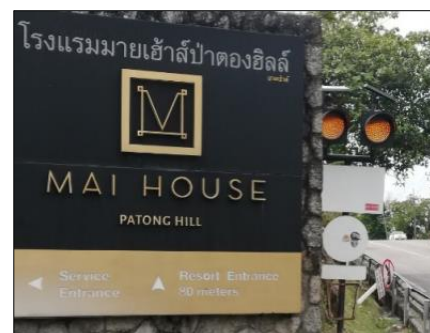
รูปที่ 3-34 บริเวณทางเข้า-ออก มีไฟกระพริบ

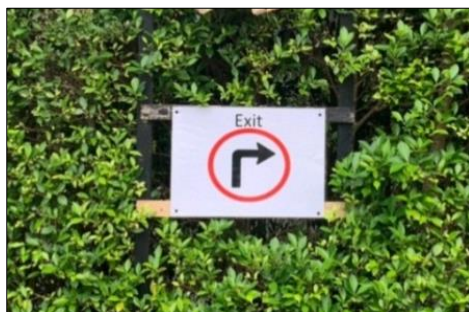
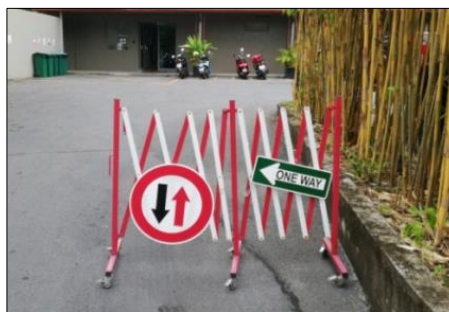
รูปที่ 3-35 ป้ายสัญญาณจราจรบริเวณทางเดินรถภายในโครงการ

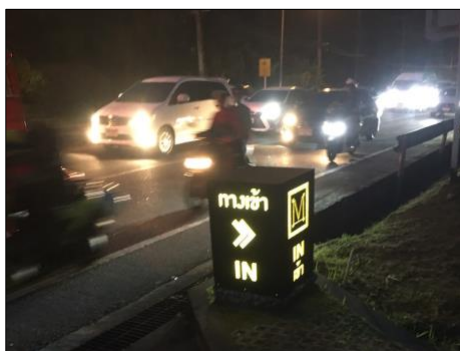
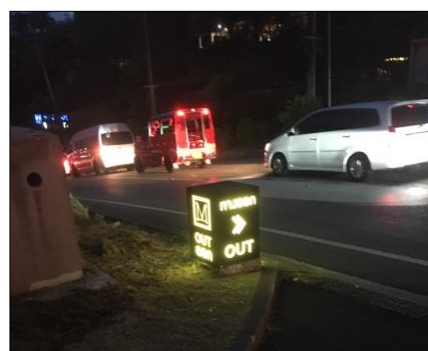
รูปที่ 3-36 ป้ายชื่อโครงการลูกศรแสดงทิศทางบริเวณทาง เข้า-ออก โครงการที่สามารถเห็นได้ชัดเจน

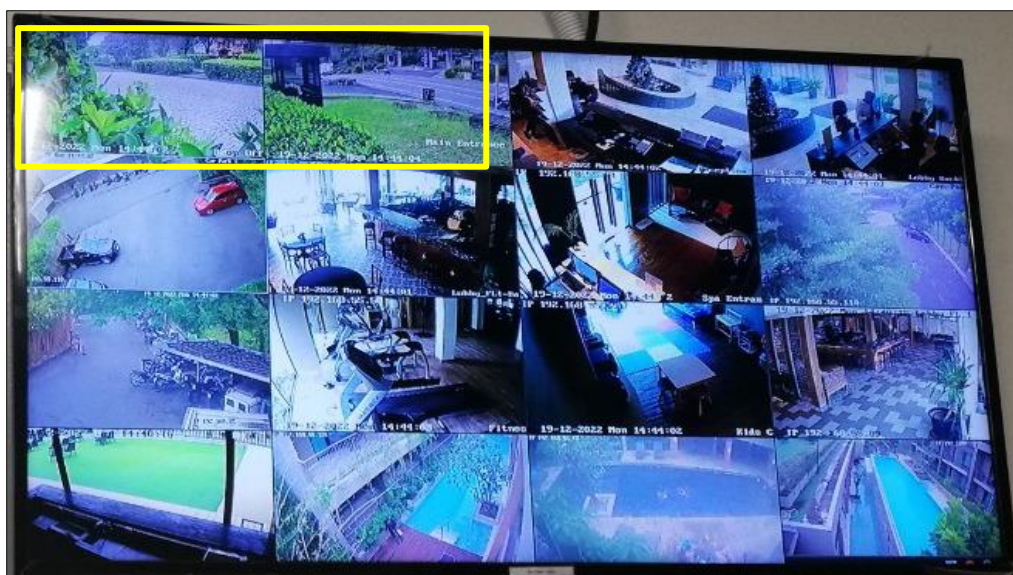
รูปที่ 3-38 กล้องCCTV บางส่วนภายในโครงการซึ่งสามารถมองเห็นและบันทึกภาพบริเวณด้านหน้าทางเข้า-ออกโครงการ

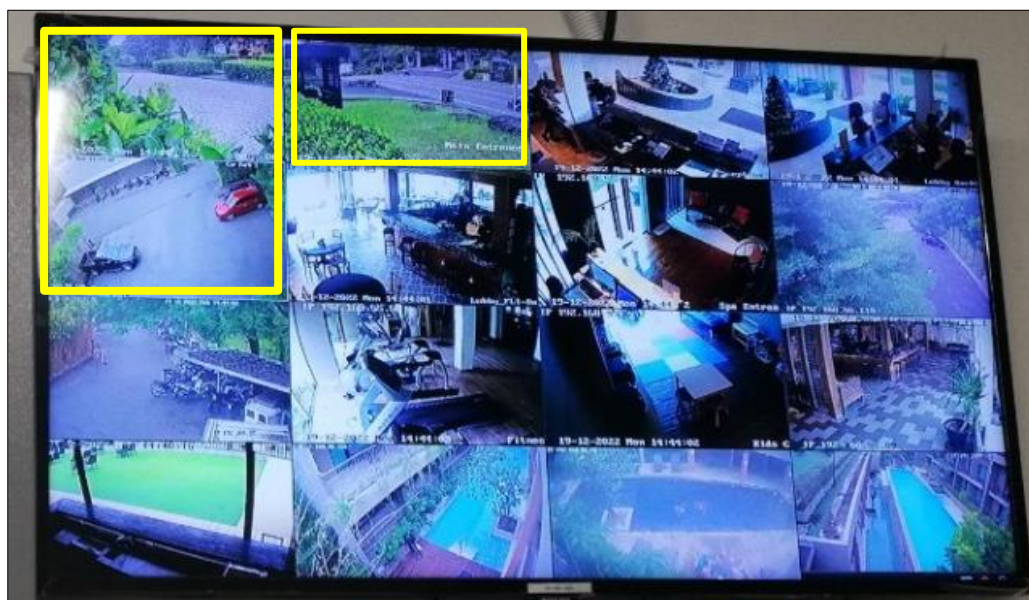
รูปที่ 3-39 กล้องCCTV บริเวณด้านหน้าโครงการ โดยมุมกล้องมองเห็นทั้งที่จอดรถของโครงการและถนนสาธารณะหน้าโครงการ

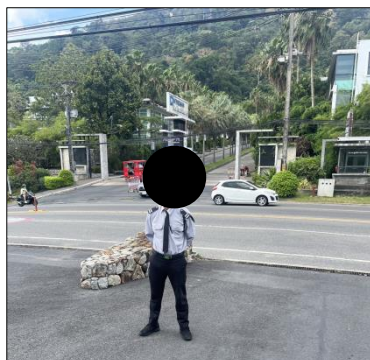
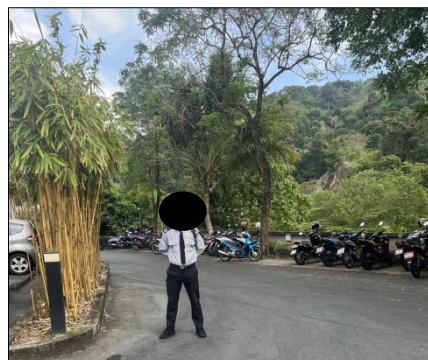
รูปที่ 3-40 เจ้าหน้าที่รักษาความปลอดภัยและพนักงานประจำคอยให้บริการตลอด 24 ชั่วโมง

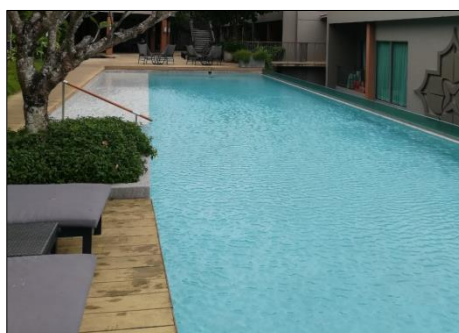
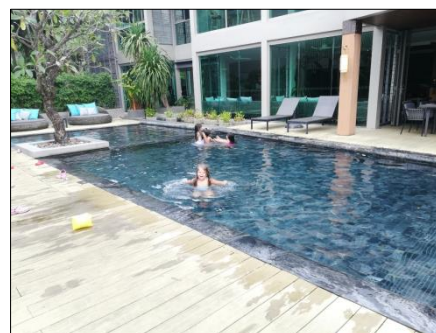
รูปที่ 3-42 รางระบายน้ำล้น มีฝาปิดรอบสระว่ายน้ำ ไม่เป็นสนิม แข็งแรง ทำความสะอาดง่ายอยู่ในสภาพดี

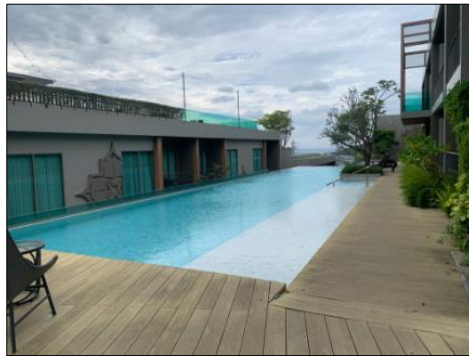
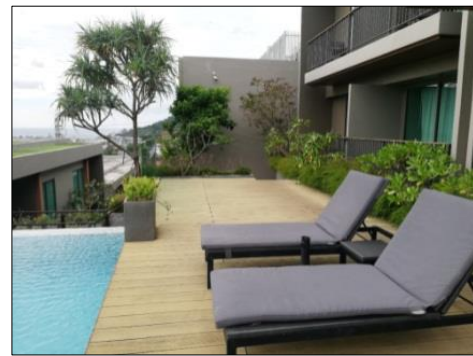
รูปที่ 3-43 พื้นที่ว่างเป็นทางเดินรอบสระว่ายน้ำ ความกว้างไม่น้อยกว่า 1.20 เมตร ไม่ลื่น
ไม่มีน้ำขัง และสามารถทำความสะอาดง่าย

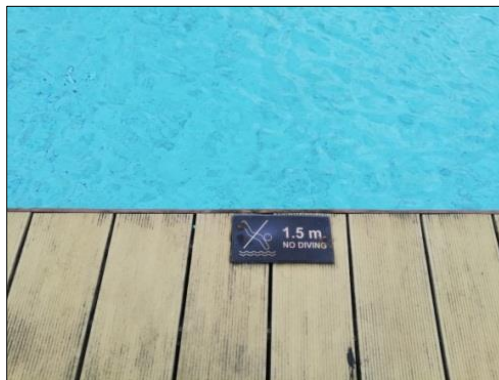
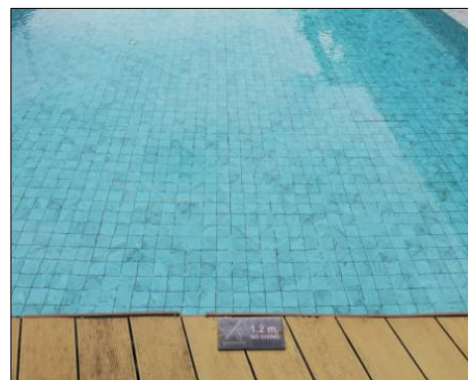
รูปที่ 3-44 ป้ายบอกความลึก หรือเลขบอกระดับความลึกที่สามารถมองเห็นได้ชัดเจน

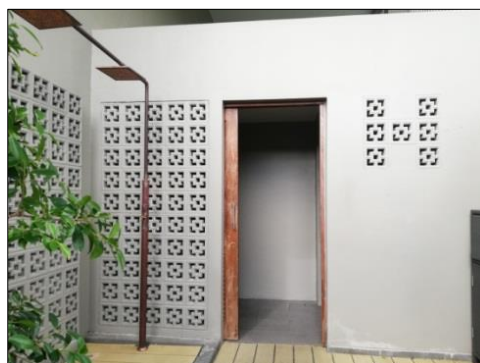
รูปที่ 3-45 ห้องน้ำ และห้องเปลี่ยนเสื้อผ้าสำหรับผู้ใช้บริการสระว่ายน้ำ

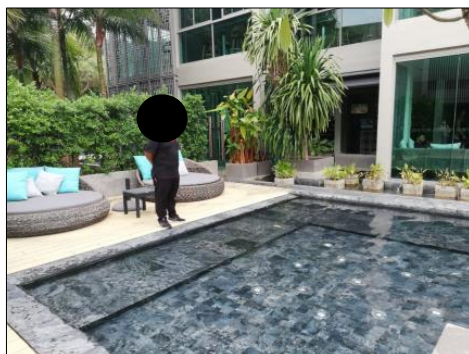
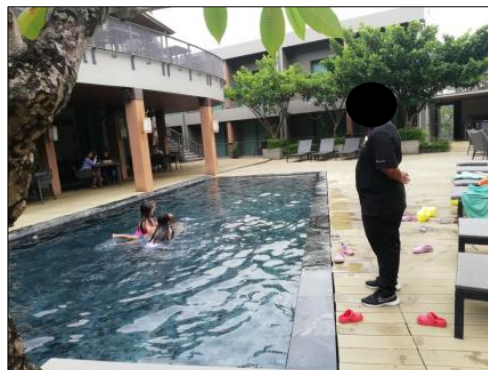
รูปที่ 3-46 เจ้าหน้าที่ความปลอดภัยประจำสระว่ายน้ำ (Life guard)

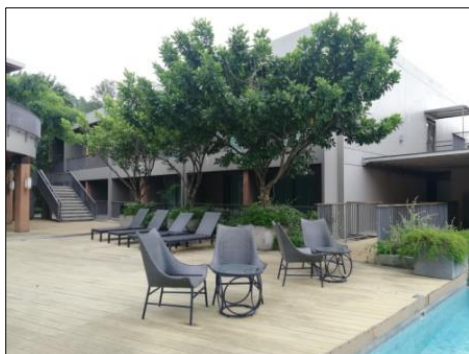
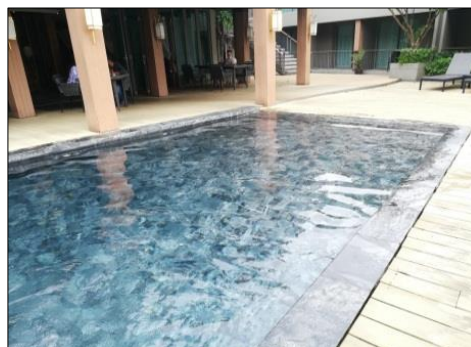
รูปที่ 3-47 อาคารประกอบและพื้นที่โดยรอบมีความสะอาดและไม่มีการ
นำสัตว์ทุกชนิดเข้าไปในบริเวณสระว่ายน้ำหรืออาคารประกอบ

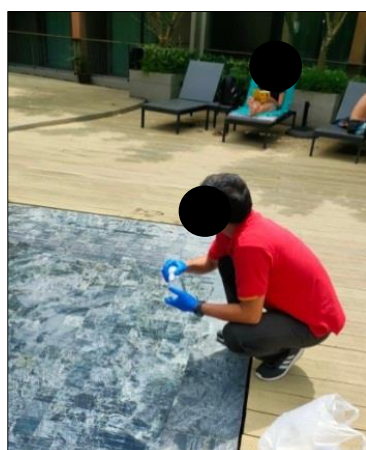
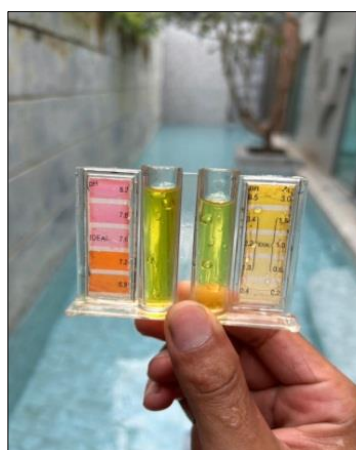
รูปที่ 3-48 เจ้าหน้าที่ตรวจวิเคราะห์ปริมาณคลอรีนและความเป็นกรด-ด่างของน้ำในสระว่ายน้ำ

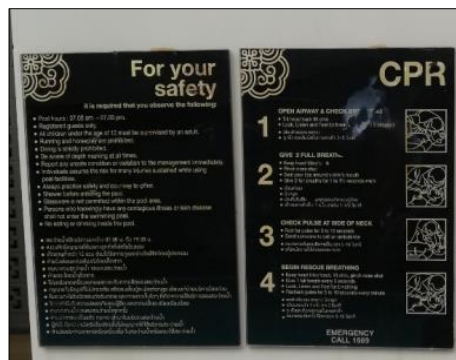
รูปที่ 3-49 ป้ายแสดงข้อปฏิบัติสำหรับผู้ใช้บริการสระว่ายน้ำ

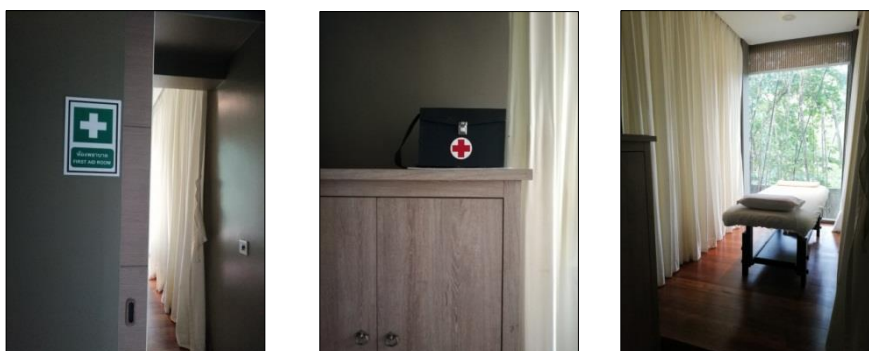
รูปที่ 3-50 ห้องปฐมพยาบาลพร้อมชุดปฐมพยาบาลเบื้องต้น

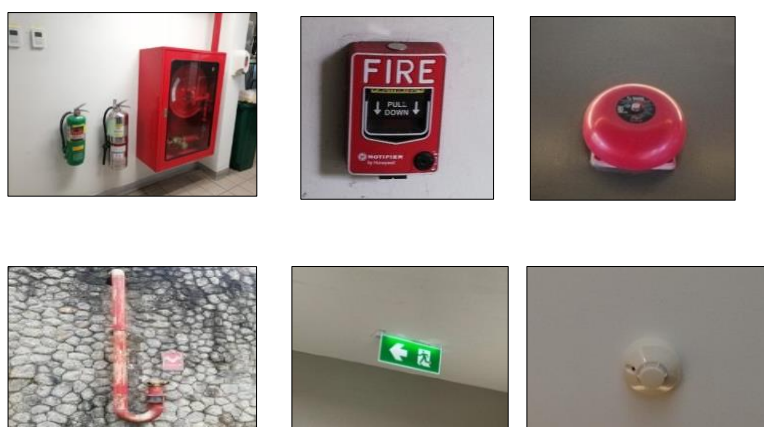
รูปที่ 3-51 อุปกรณ์ดับเพลิงและอุปกรณ์แจ้งเหตุเพลิงไหม้ภายในโครงการ

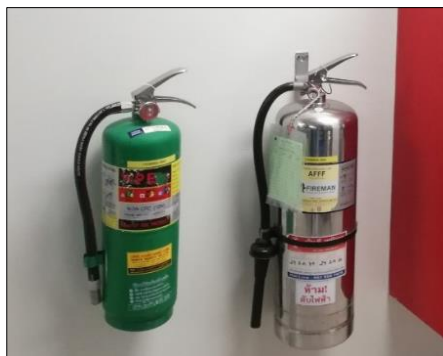
รูปที่ 3-52 ติดป้ายแนะนำการใช้ถังดับเพลิงไว้บริเวณข้างถัง

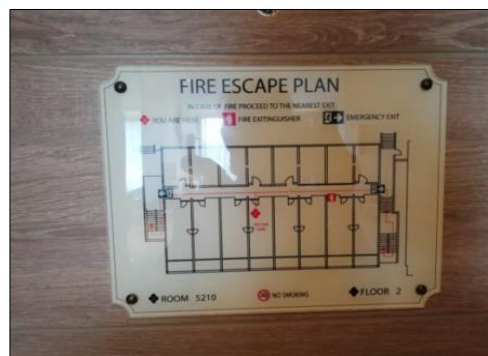
รูปที่ 3-53 ผังเส้นทางหนีไฟภายในห้องพัก

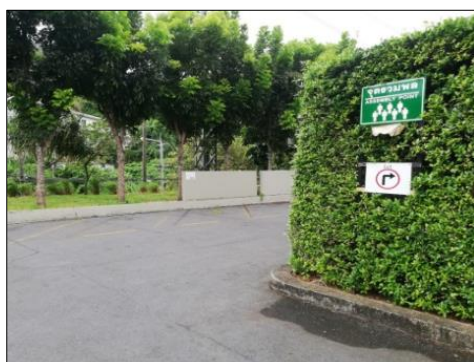
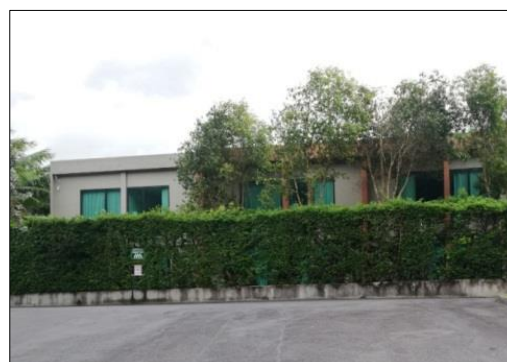
รูปที่ 3-54 จุดรวมพลที่ 1 จุดรวมพลที่ 2 ของโครงการ
