รายงานผลการปฏิบัติตามมาตรการป้องกัน
และแก้ไขผลกระทบสิ่งแวดล้อม
และมาตรการติดตามตรวจสอบคุณภาพสิ่งแวดล้อม

โครงการ มาย คอนโด สุขุมวิท 52
นิติบุคคลอาคารชุด มาย คอนโด สุขุมวิท 52
ตั้งอยู่ที่ซอยสุขุมวิท 52 แขวงบางจาก เขตพระโขนง กรุงเทพมหานคร

ฉบับประจำเดือนกรกฎาคม ถึงเดือนธันวาคม พ.ศ. 2565
(ระยะดำเนินการ)

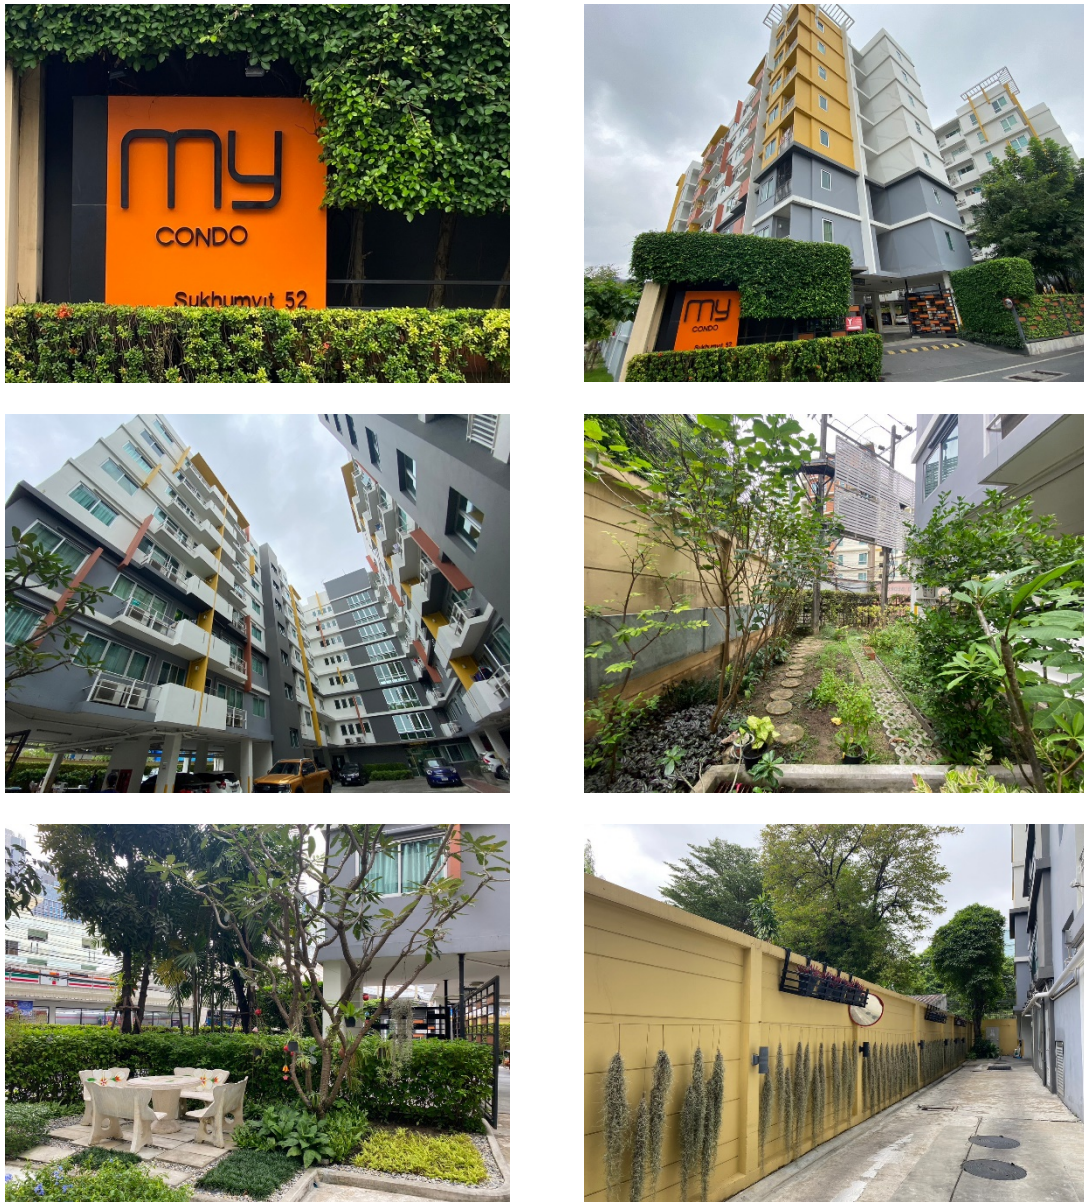
รูปที่ 1-1 สถานภาพของโครงการ ณ เดือนมกราคม พ.ศ. 2566

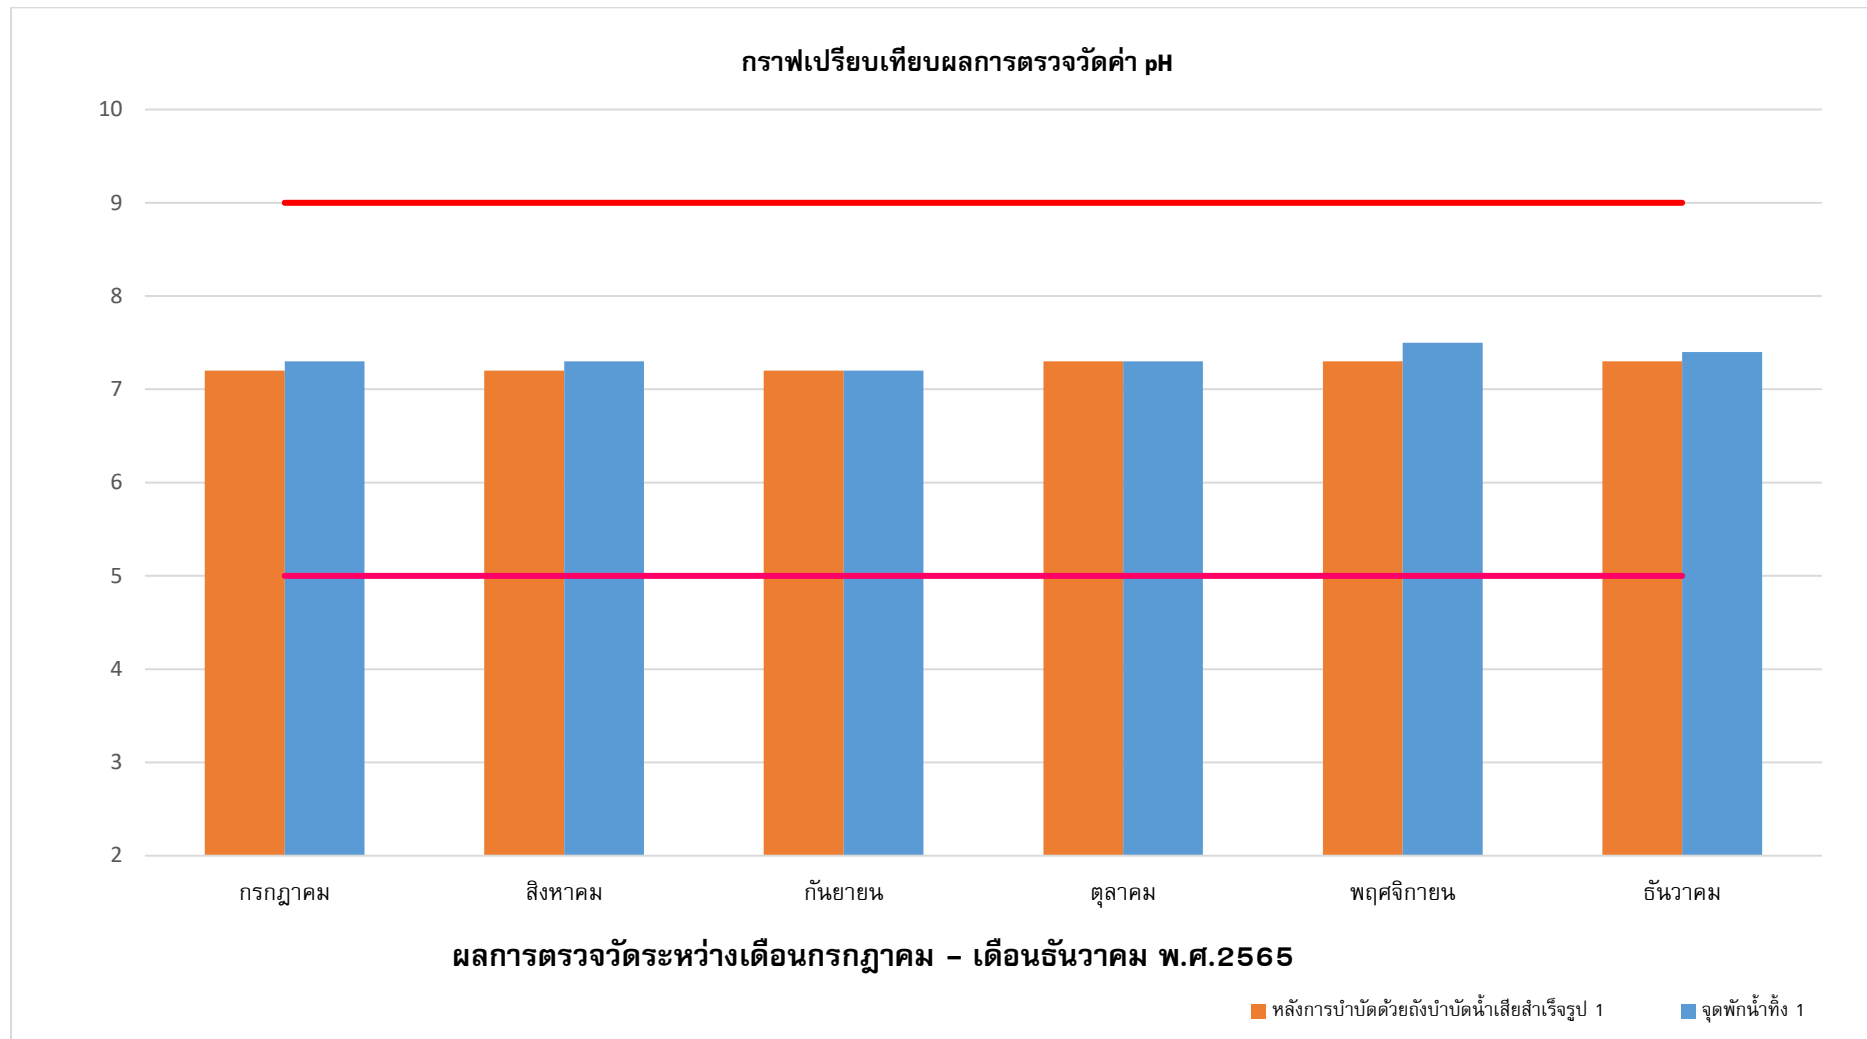
รูปที่ 4.1-1 กราฟเปรียบเทียบผลการตรวจวัดค่า pH หลังการบำบัดด้วยถังบำบัดน้ำเสียสำเร็จรูป และจุดพักน้ำทิ้ง 1

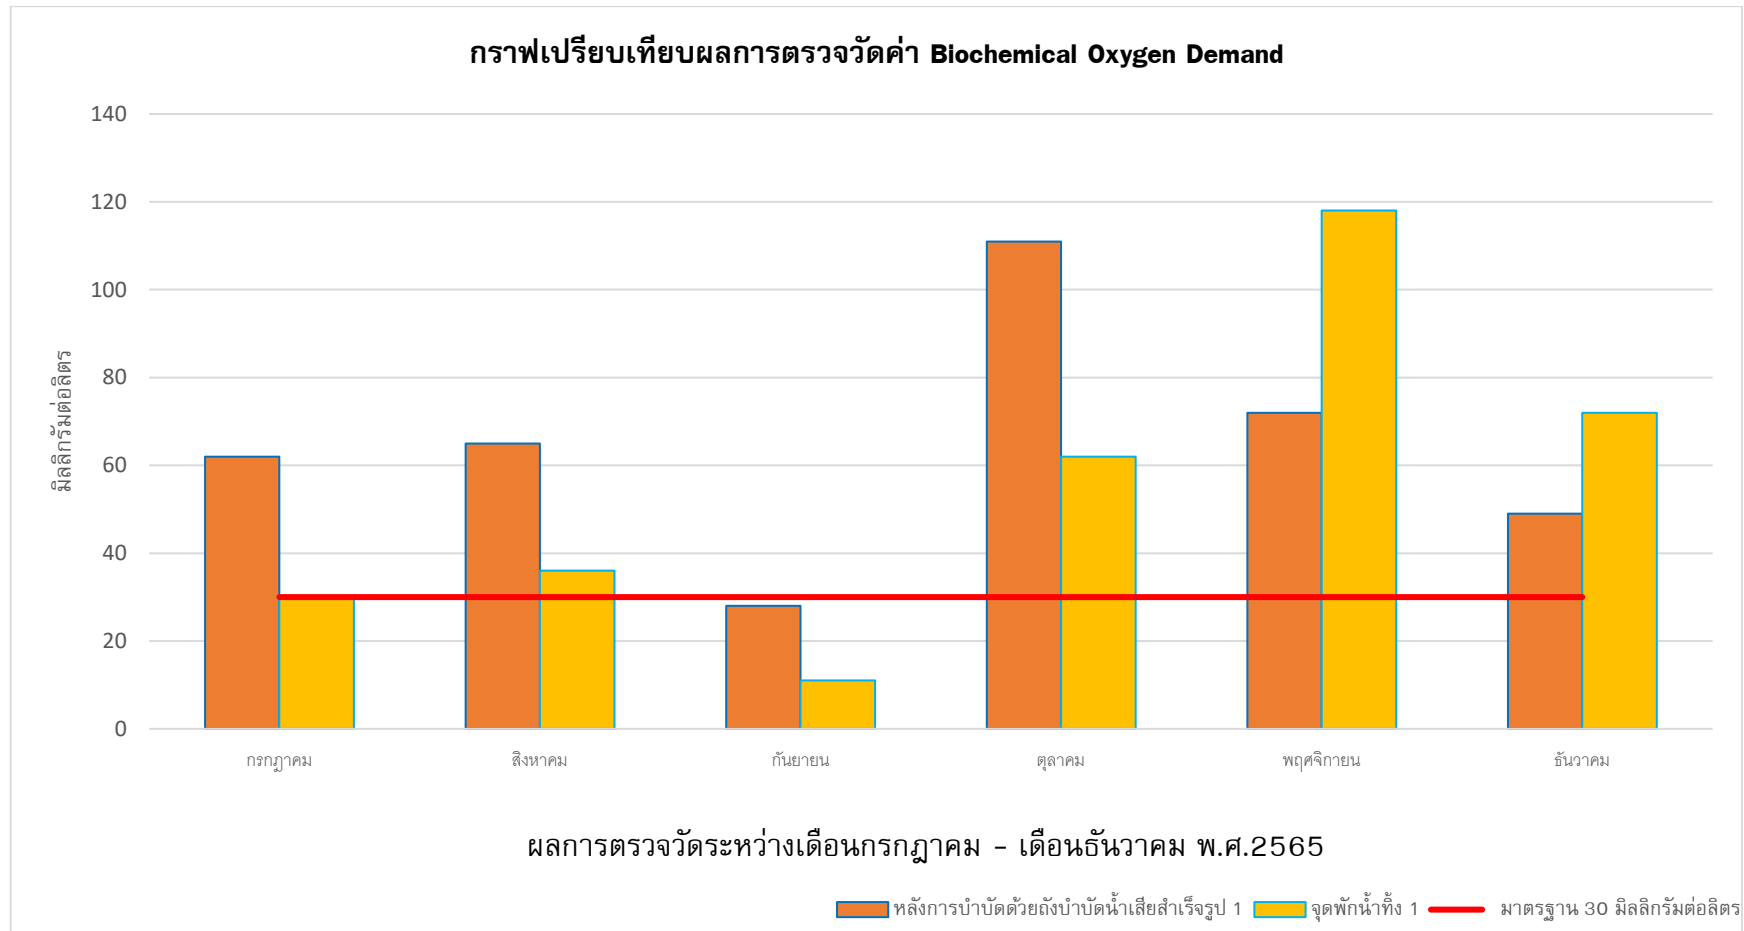
รูปที่ 4.1-2 กราฟเปรียบเทียบผลการตรวจวัดค่า BOD หลังการบำบัดด้วยถังบำบัดน้ำเสียสำเร็จรูป และจุดพักน้ำทิ้ง 1

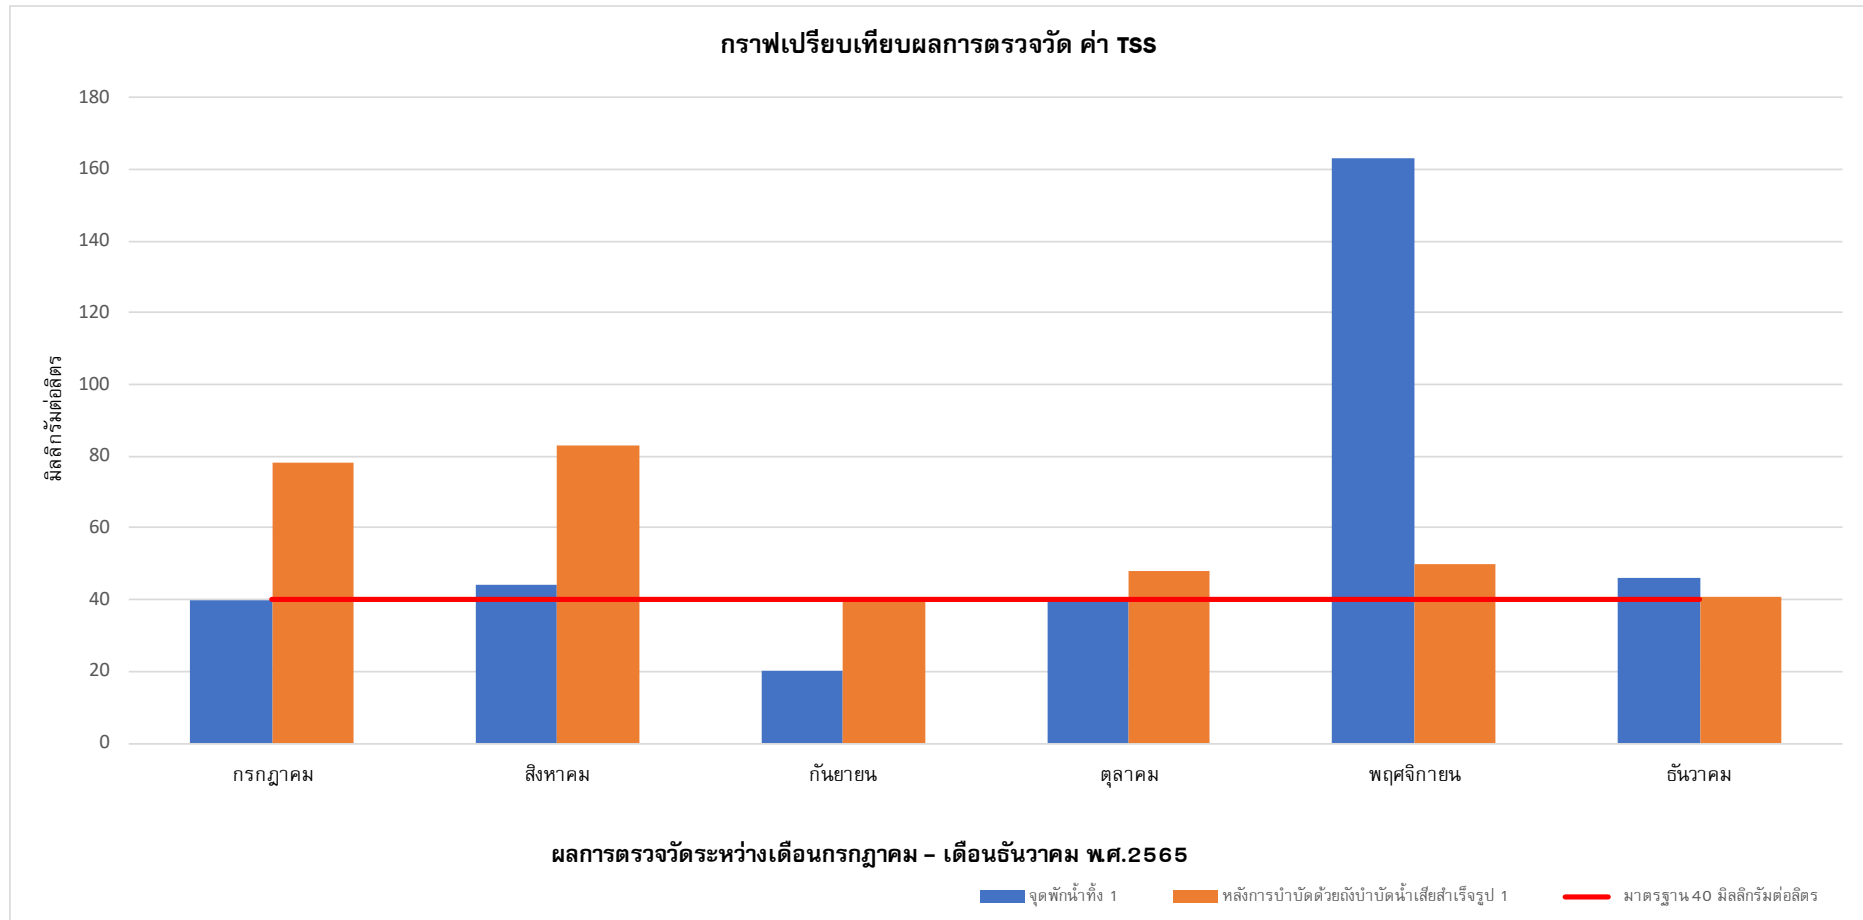
รูปที่ 4.1-3 กราฟเปรียบเทียบผลการตรวจวัดค่า Suspended Solids หลังการบำบัดด้วยถังบำบัดน้ำเสียสำเร็จรูป และจุดพักน้ำทั้ง 1

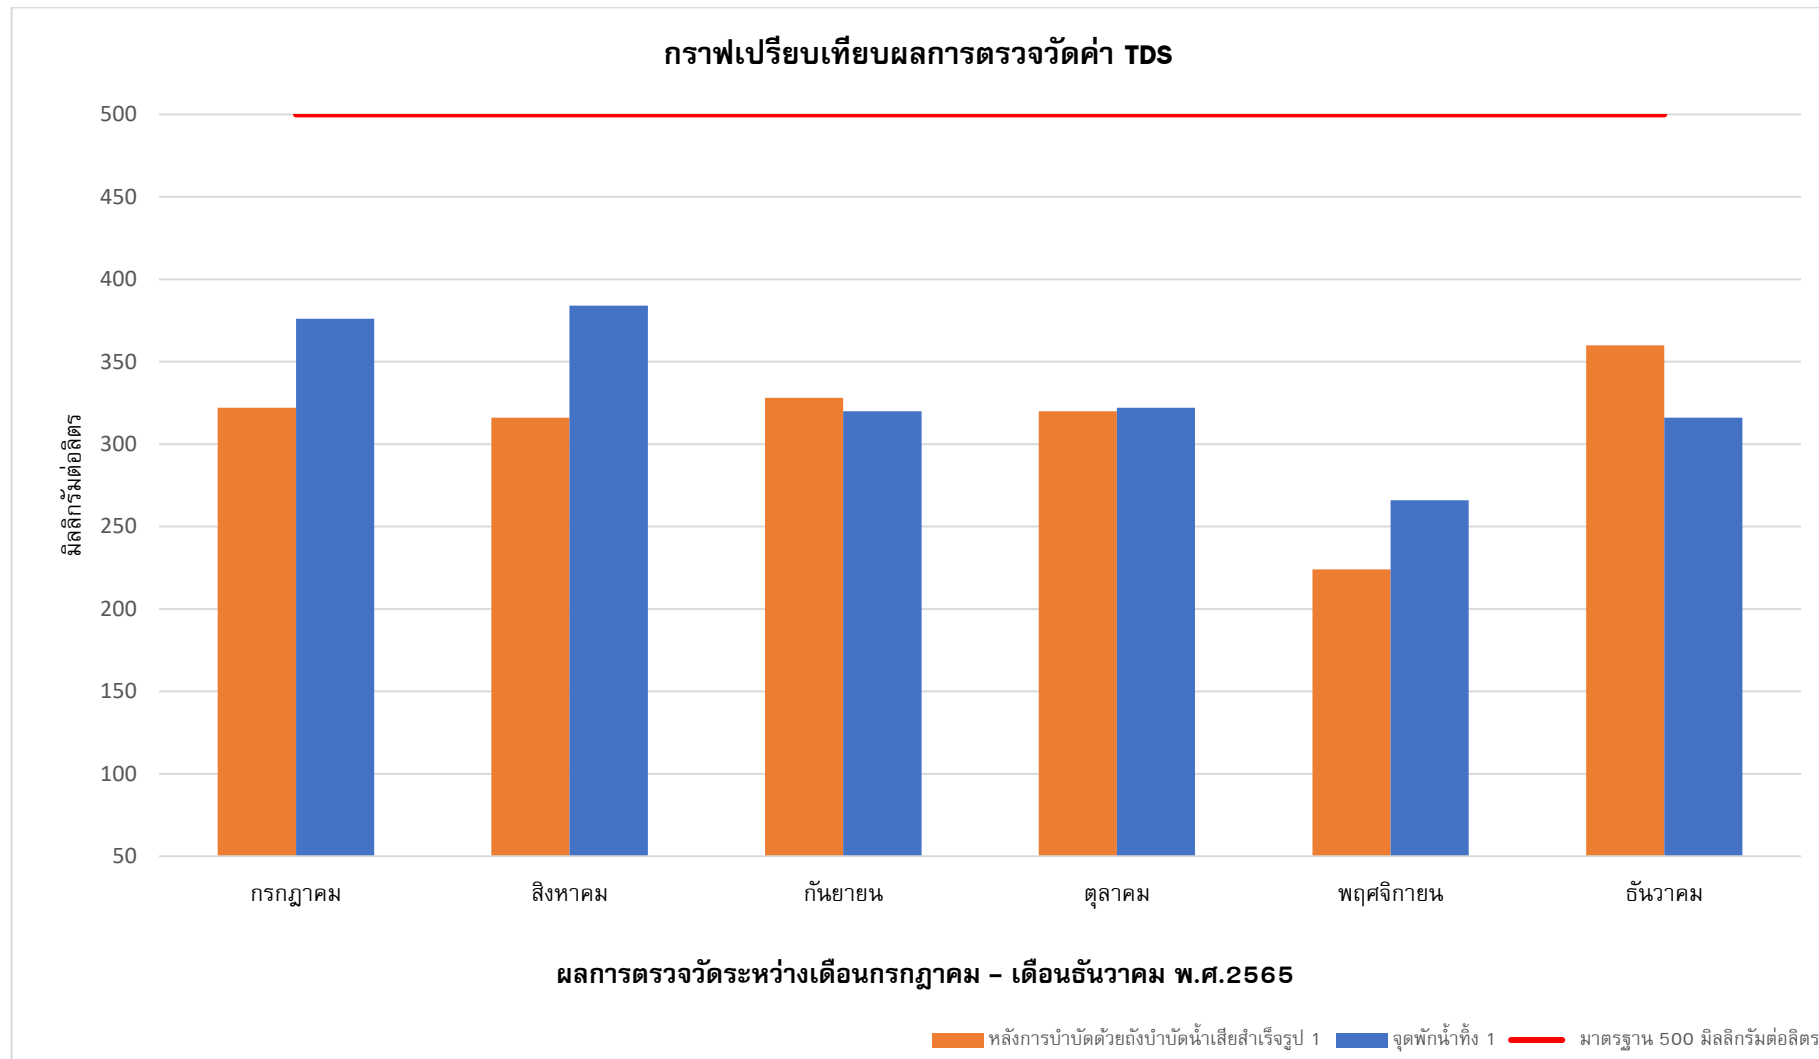
รูปที่ 4.1-4 กราฟเปรียบเทียบผลการตรวจวัดค่า Total Dissolved Solids หลังการบำบัดด้วยถังบำบัดน้ำเสียสำเร็จรูป และจุดพักน้ำทิ้ง 1

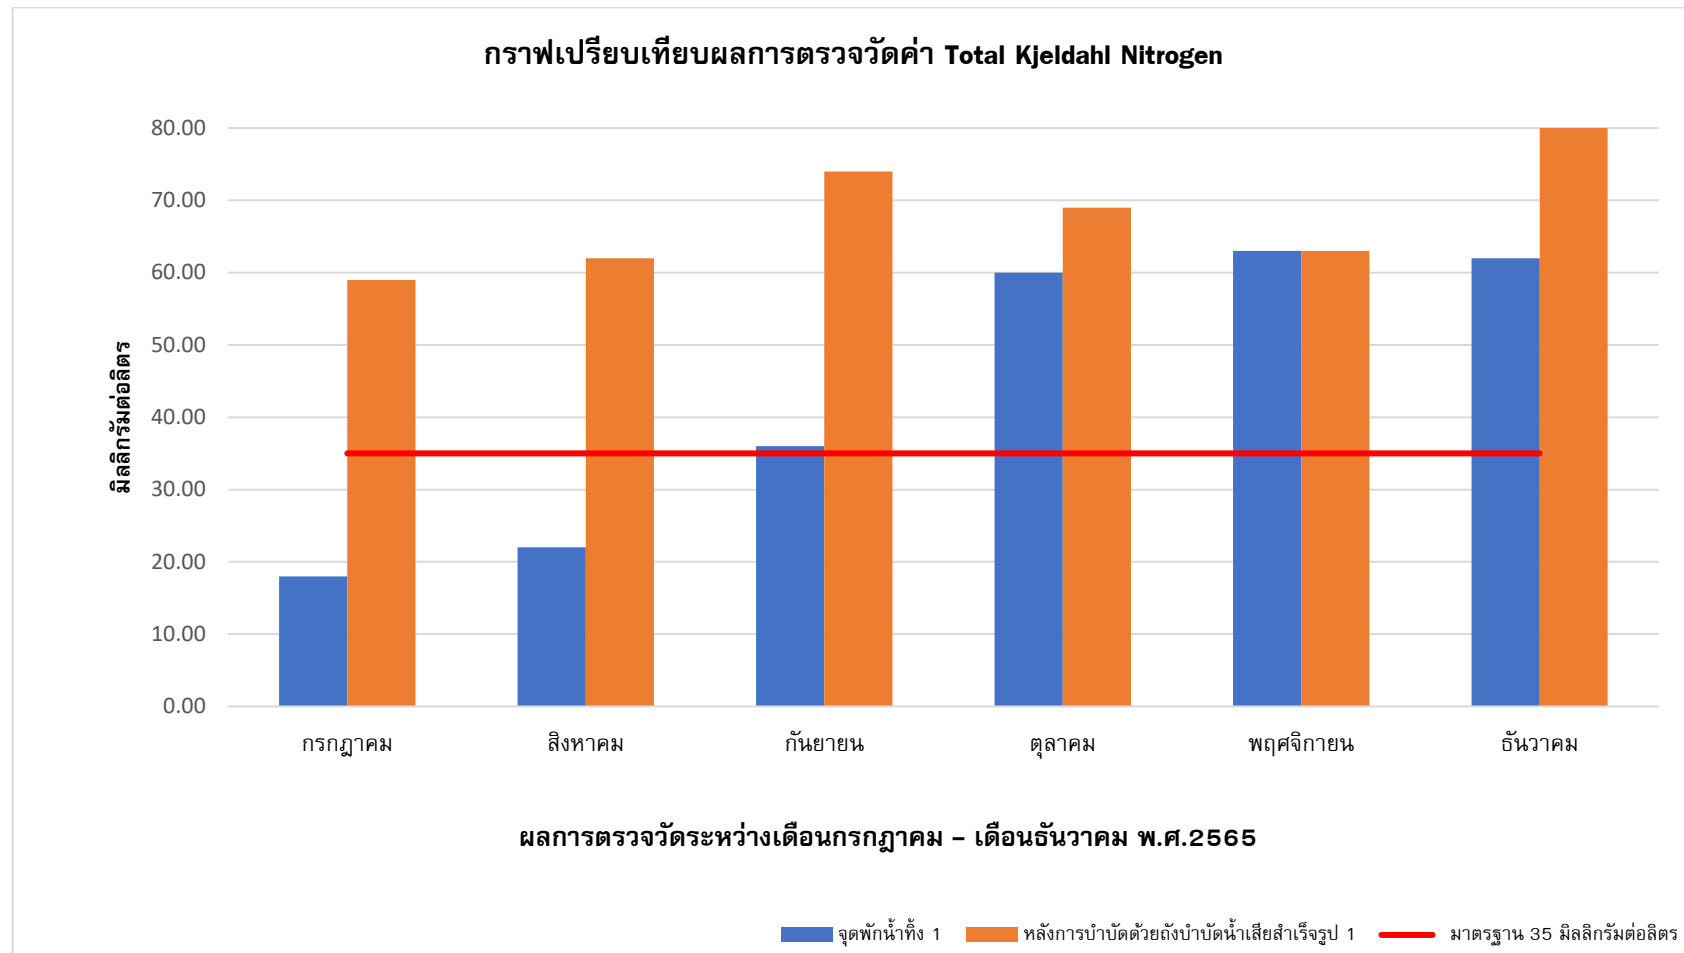
รูปที่ 4.1-5 กราฟเปรียบเทียบผลการตรวจวัดค่า Total Kjeldahl Nitrogen หลังการบำบัดด้วยถังบำบัดน้ำเสียสำเร็จรูป และจุดพักน้ำทิ้ง 1

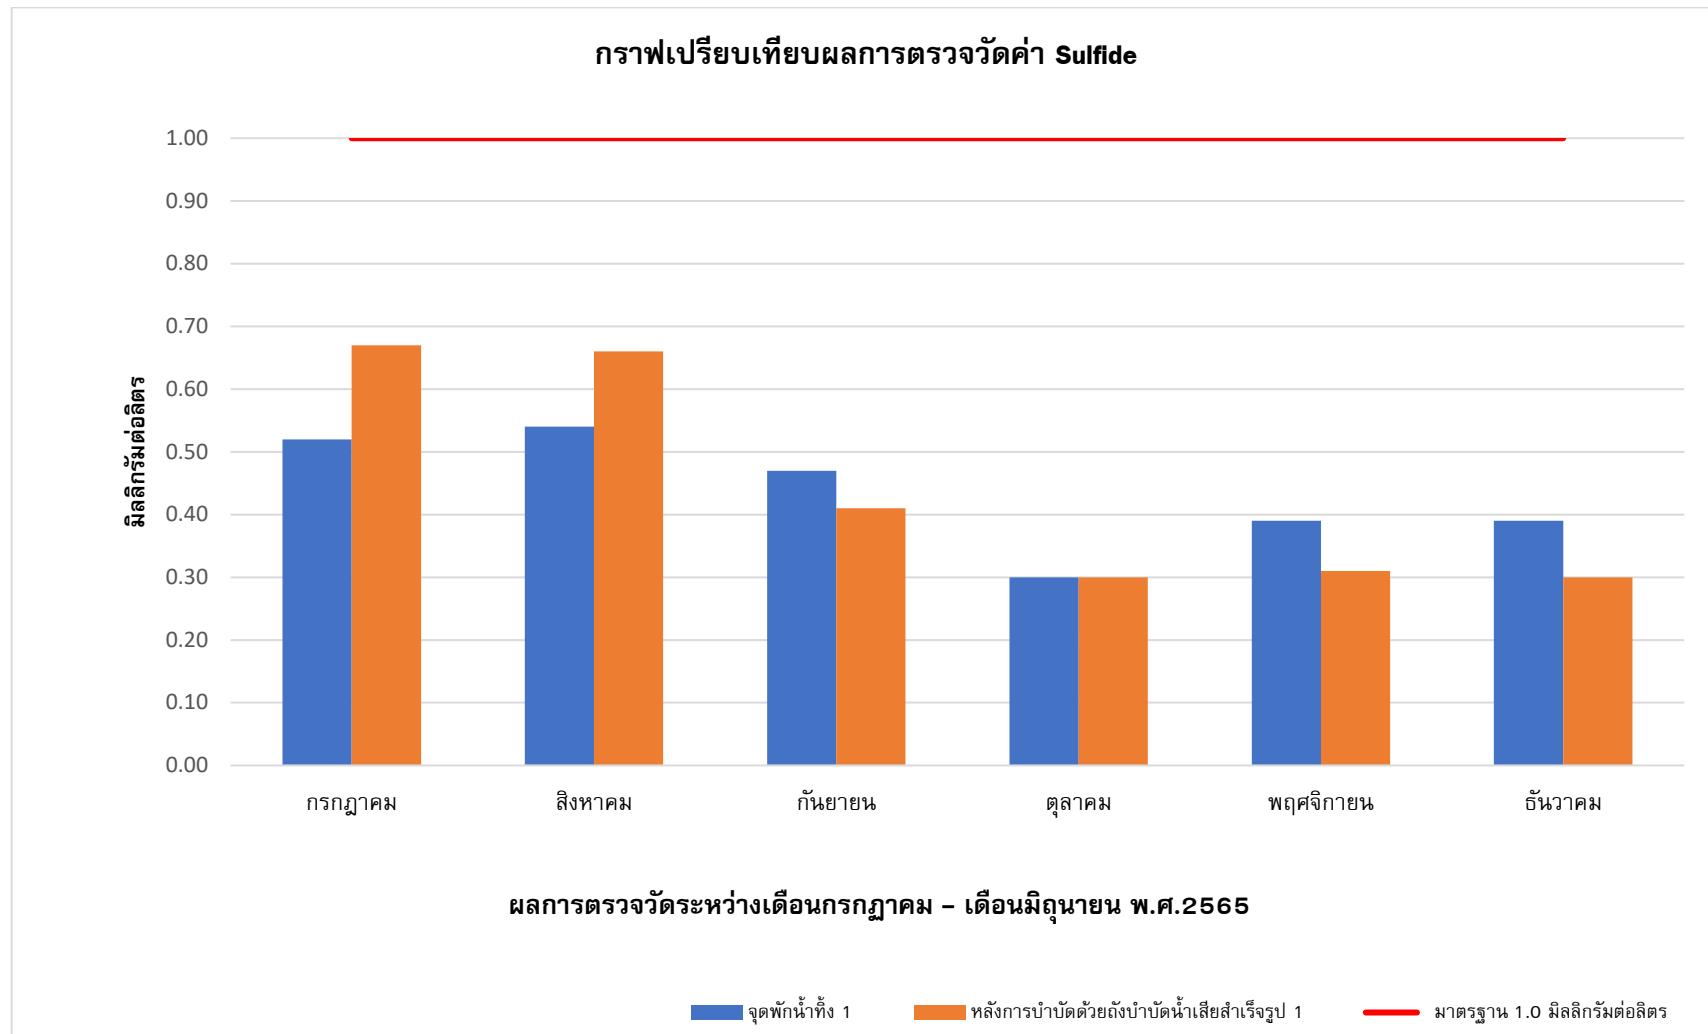
รูปที่ 4.1-6 กราฟเปรียบเทียบผลการตรวจวัดค่า Sulfide หลังการบำบัดด้วยถังบำบัดน้ำเสียสำเร็จรูป และจุดพักน้ำทั้ง 1

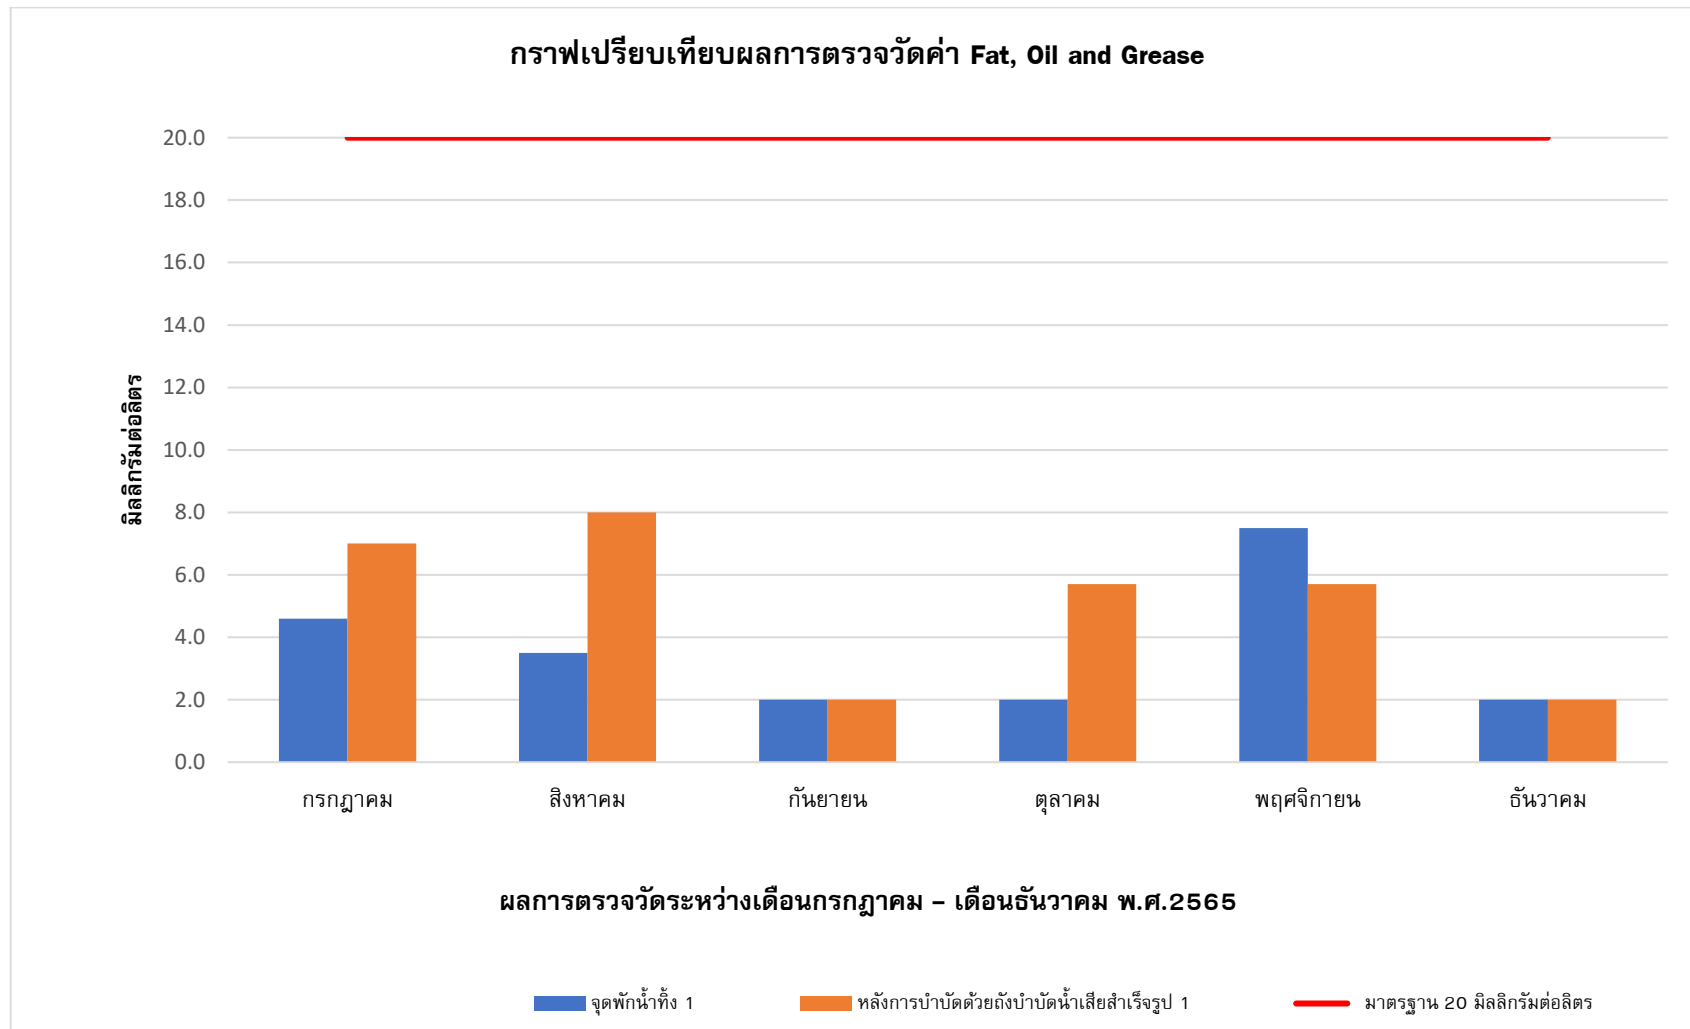
รูปที่ 4.1-7 กราฟเปรียบเทียบผลการตรวจวัดค่า Fat, Oil and Grease หลังการบำบัดด้วยถังบำบัดน้ำเสียสำเร็จรูป และจุดพักน้ำทั้ง 1

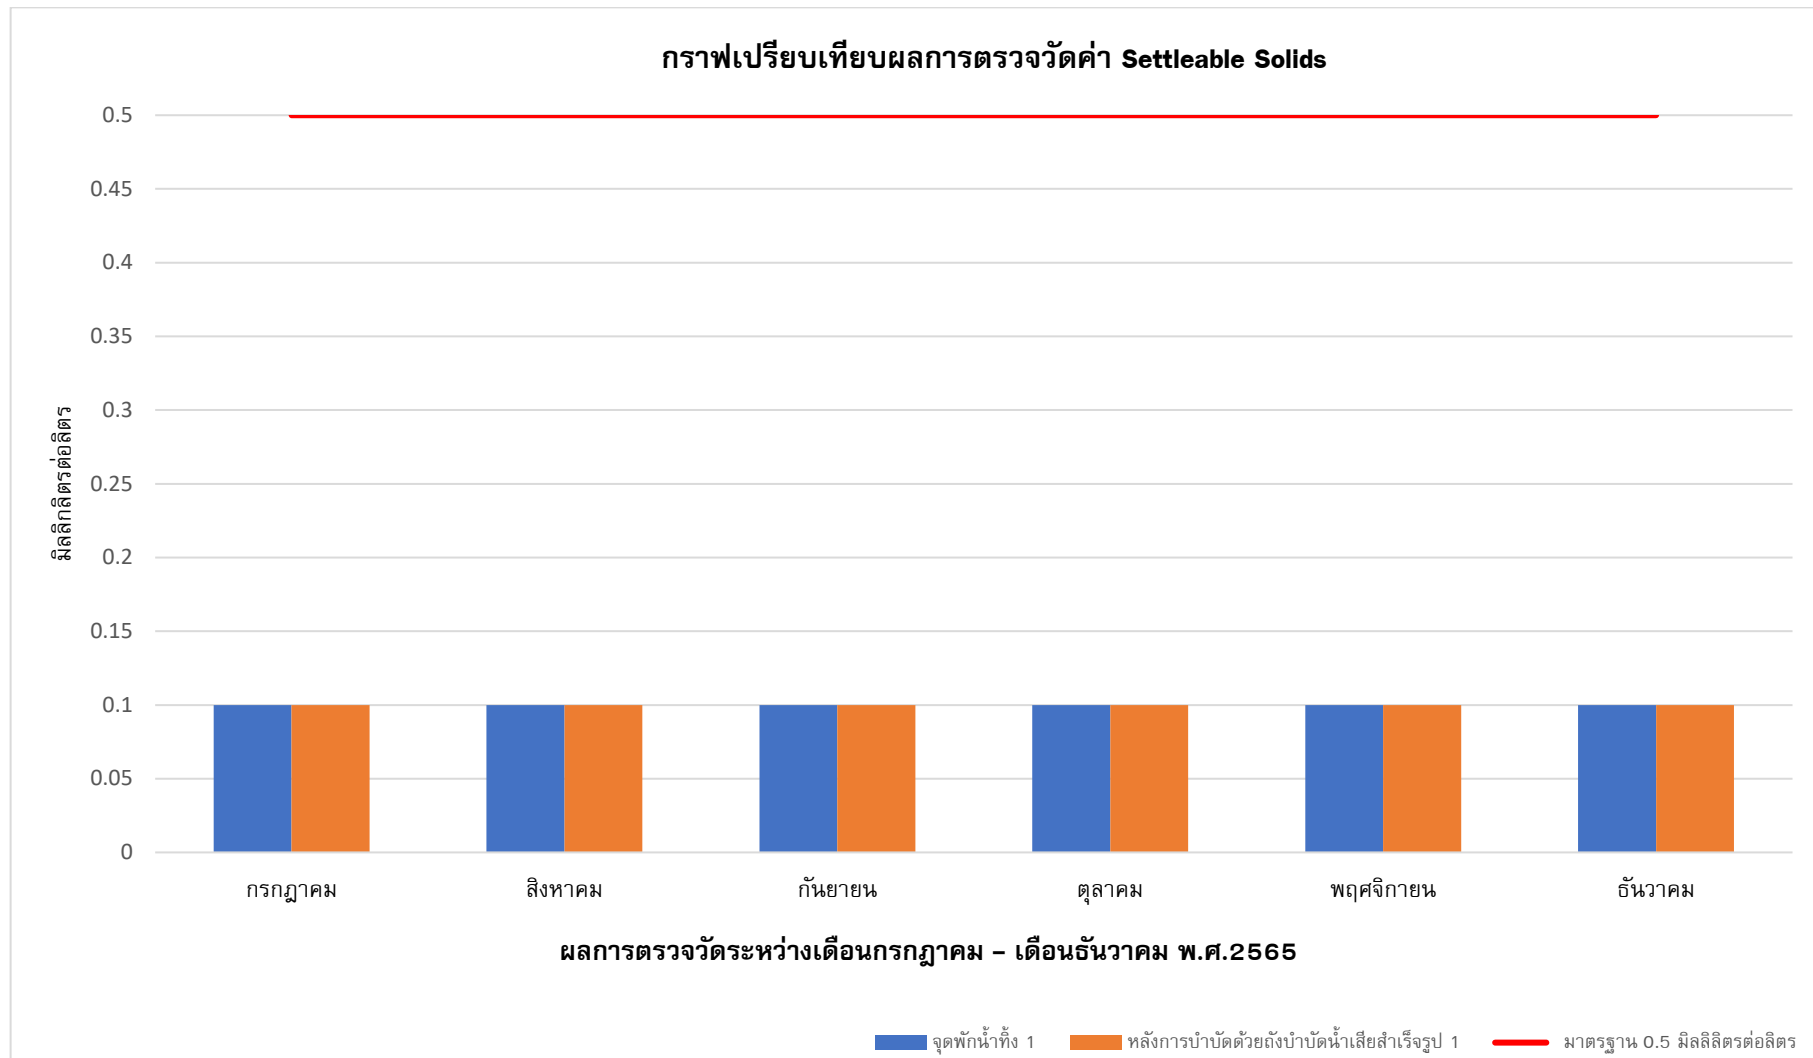
รูปที่ 4.1-8 กราฟเปรียบเทียบผลการตรวจวัดค่า Settleable Solids หลังการบำบัดด้วยถังบำบัดน้ำเสียสำเร็จรูป และจุดพักน้ำทิ้ง 1

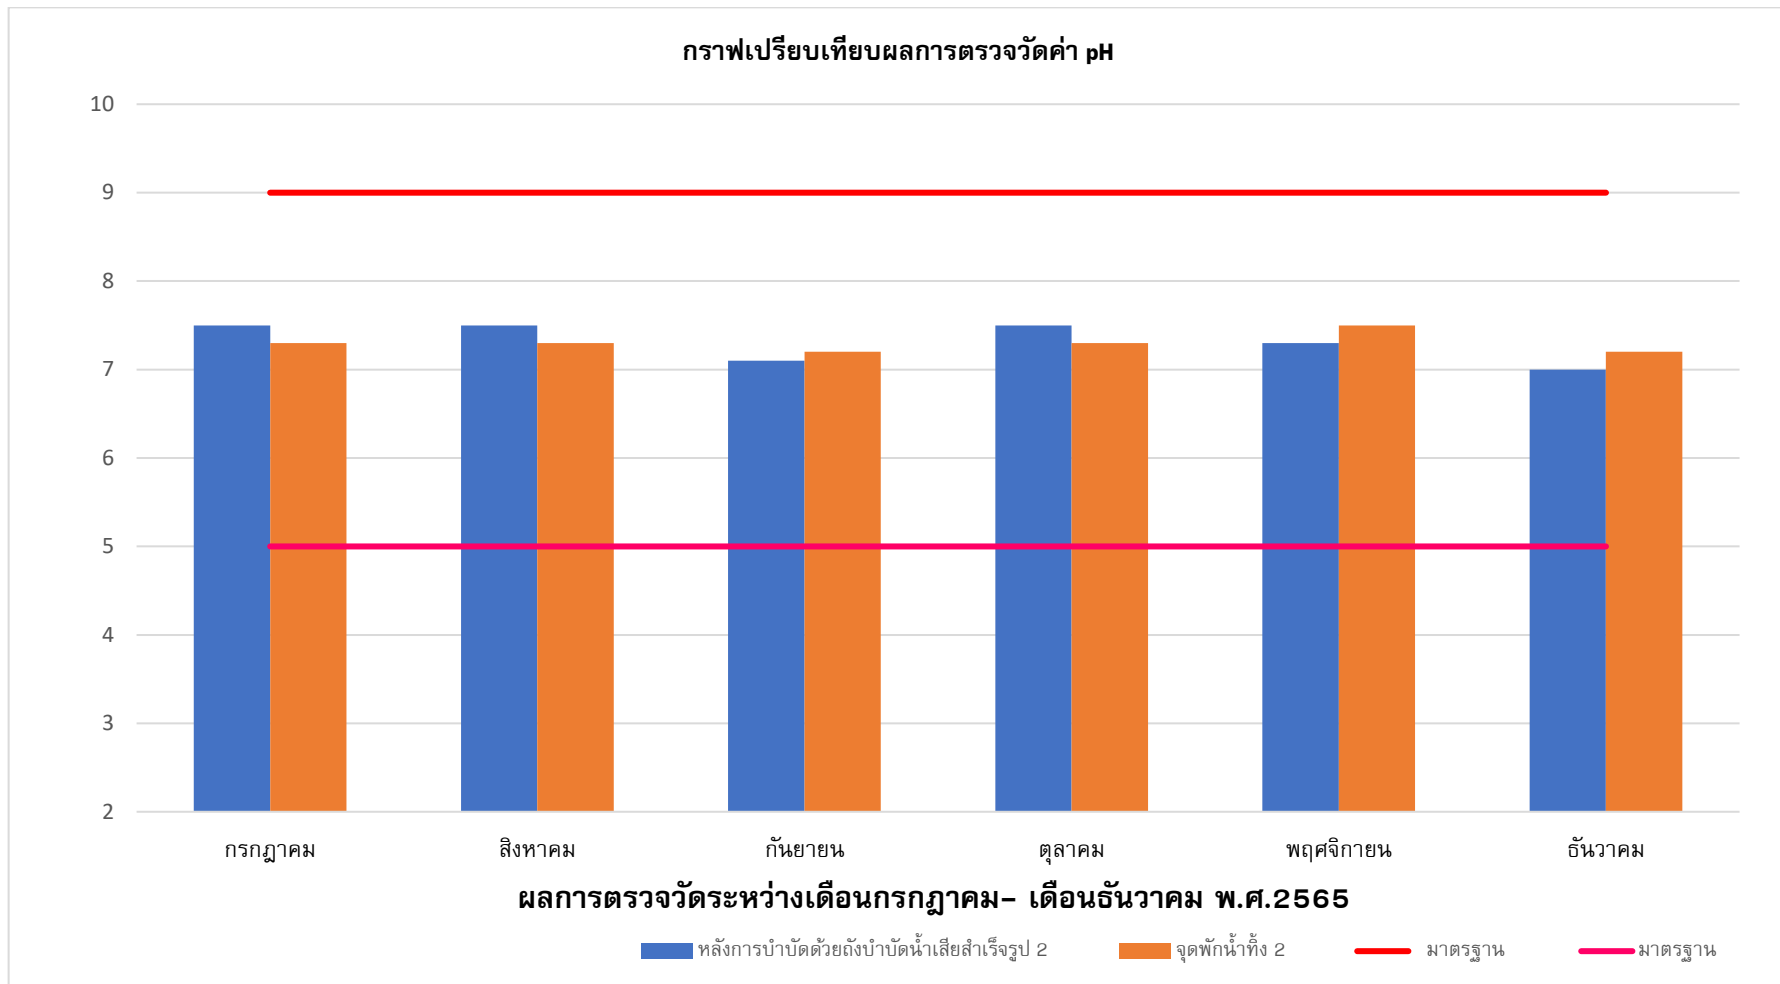
รูปที่ 4.1-9 กราฟเปรียบเทียบผลการตรวจวัดค่า pH หลังการบำบัดด้วยถังบำบัดน้ำเสียสำเร็จรูป และจุดพักน้ำทั้ง 2

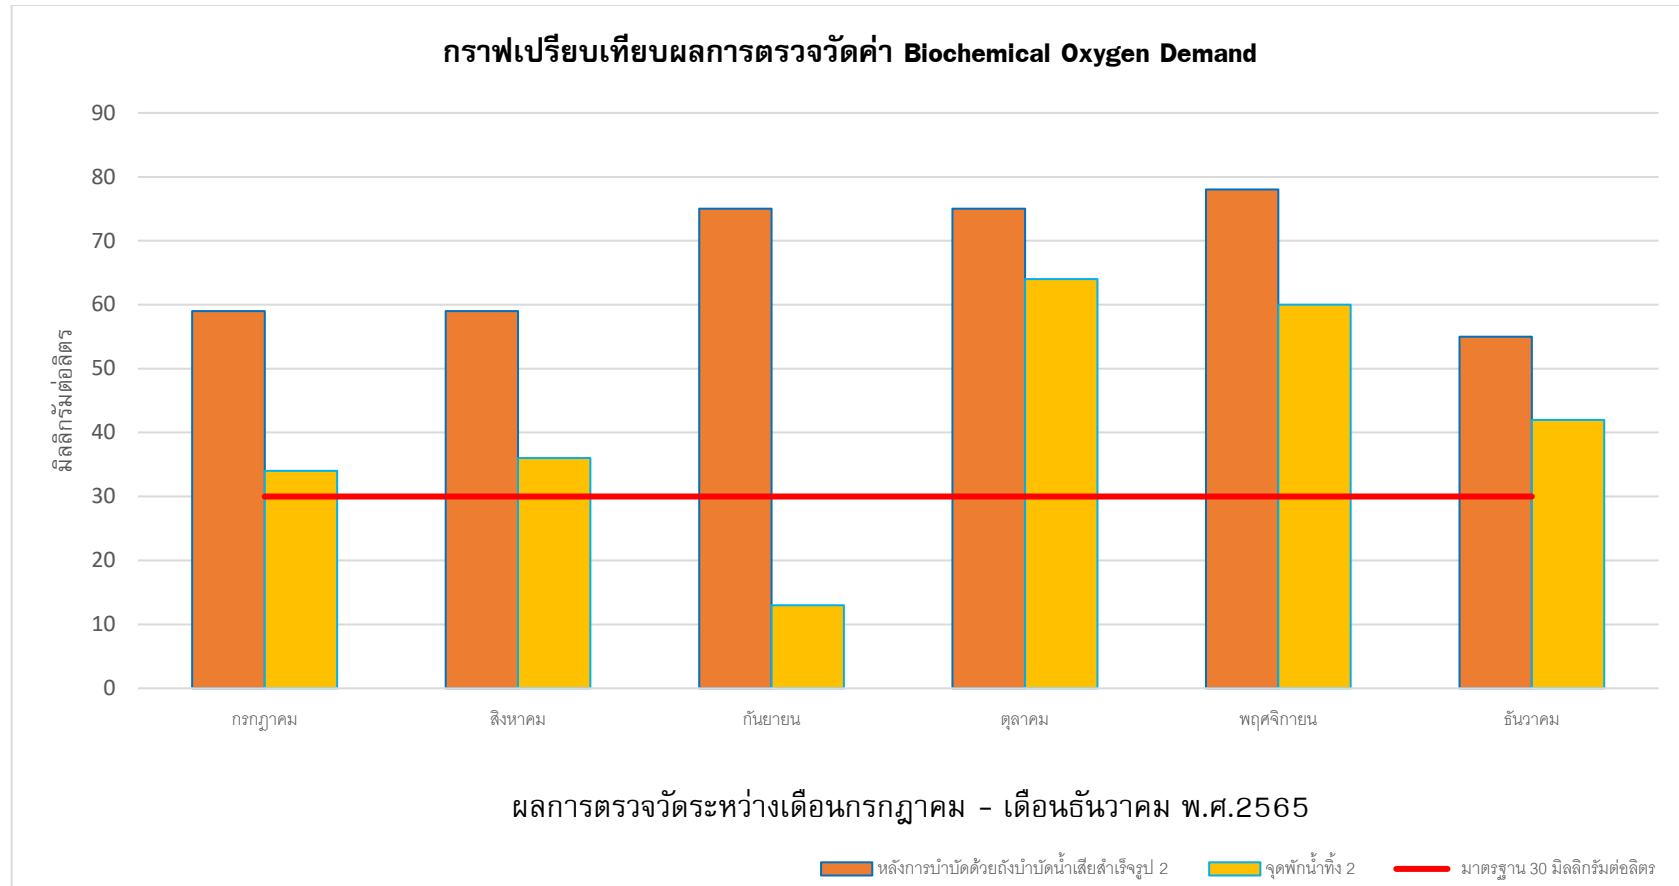
รูปที่ 4.1-10 กราฟเปรียบเทียบผลการตรวจวัดค่า BOD หลังการบำบัดด้วยถังบำบัดน้ำเสียสำเร็จรูป และจุดพักน้ำทิ้ง 2

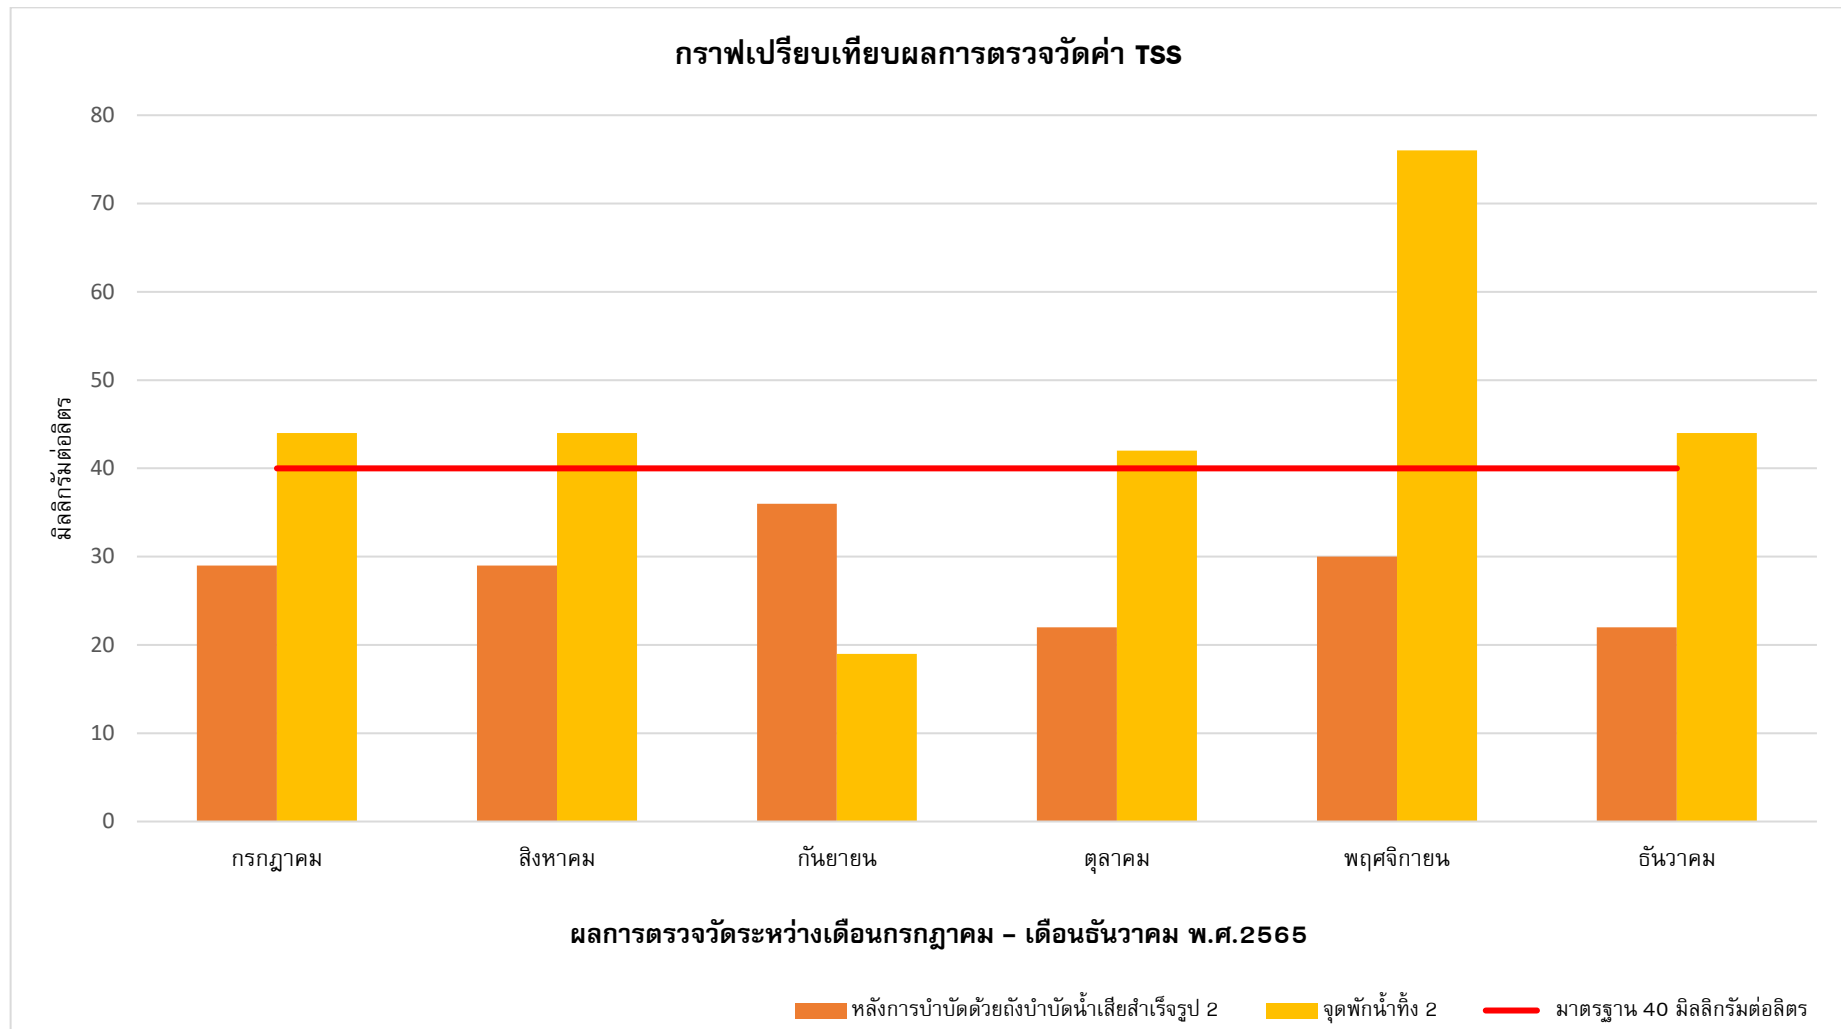
รูปที่ 4.1-11 กราฟเปรียบเทียบผลการตรวจวัดค่า Suspended Solids หลังการบำบัดด้วยถังบำบัดน้ำเสียสำเร็จรูป และจุดพักน้ำทั้ง 2

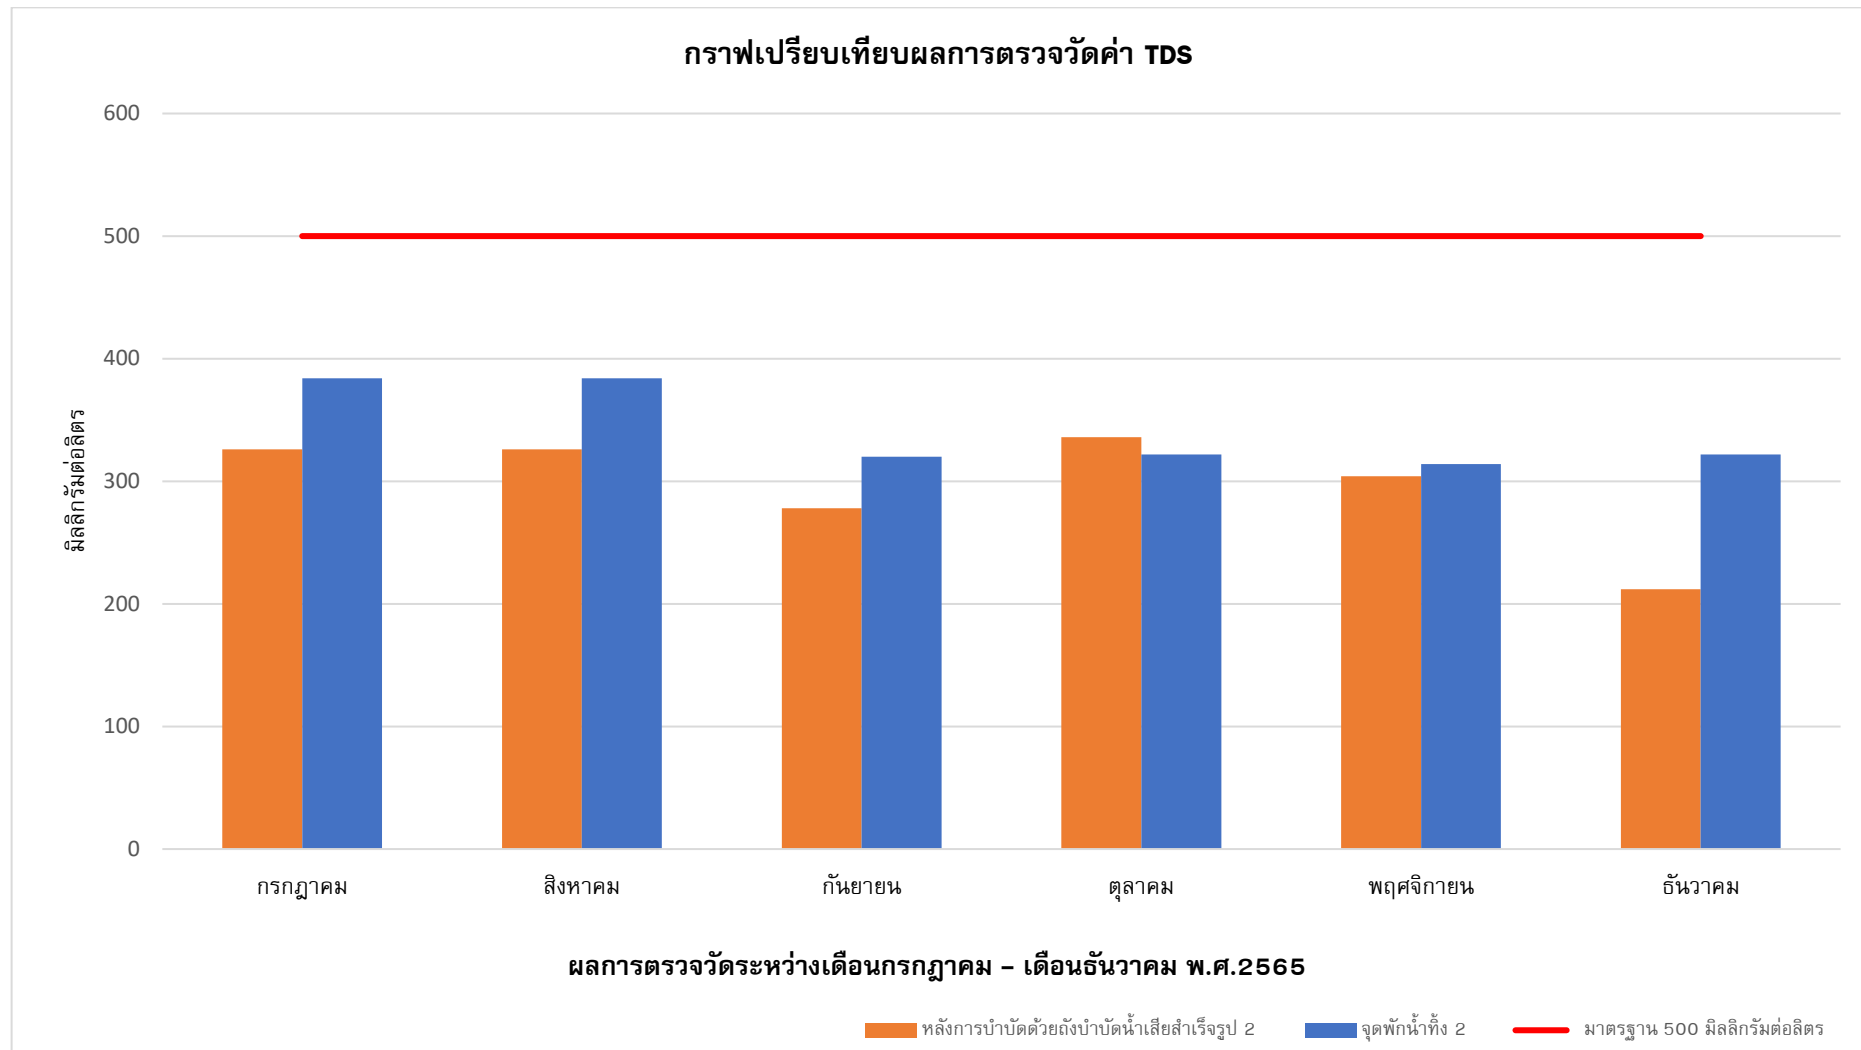
รูปที่ 4.1-12 กราฟเปรียบเทียบผลการตรวจวัดค่า Total Dissolved Solids หลังการบำบัดด้วยถังบำบัดน้ำเสียสำเร็จรูป และจุดพักน้ำทั้ง 2
