รายงานผลการปฏิบัติตามมาตรการป้องกัน
และแก้ไขผลกระทบสิ่งแวดล้อม
และมาตรการติดตามตรวจสอบคุณภาพสิ่งแวดล้อม

โครงการ มาย คอนโด สุขุมวิท 52
นิติบุคคลอาคารชุด มาย คอนโด สุขุมวิท 52
ตั้งอยู่ที่ซอยสุขุมวิท 52 แขวงบางจาก เขตพระโขนง กรุงเทพมหานคร

ฉบับประจำเดือนกรกฎาคม ถึงเดือนธันวาคม พ.ศ. 2565
(ระยะดำเนินการ)

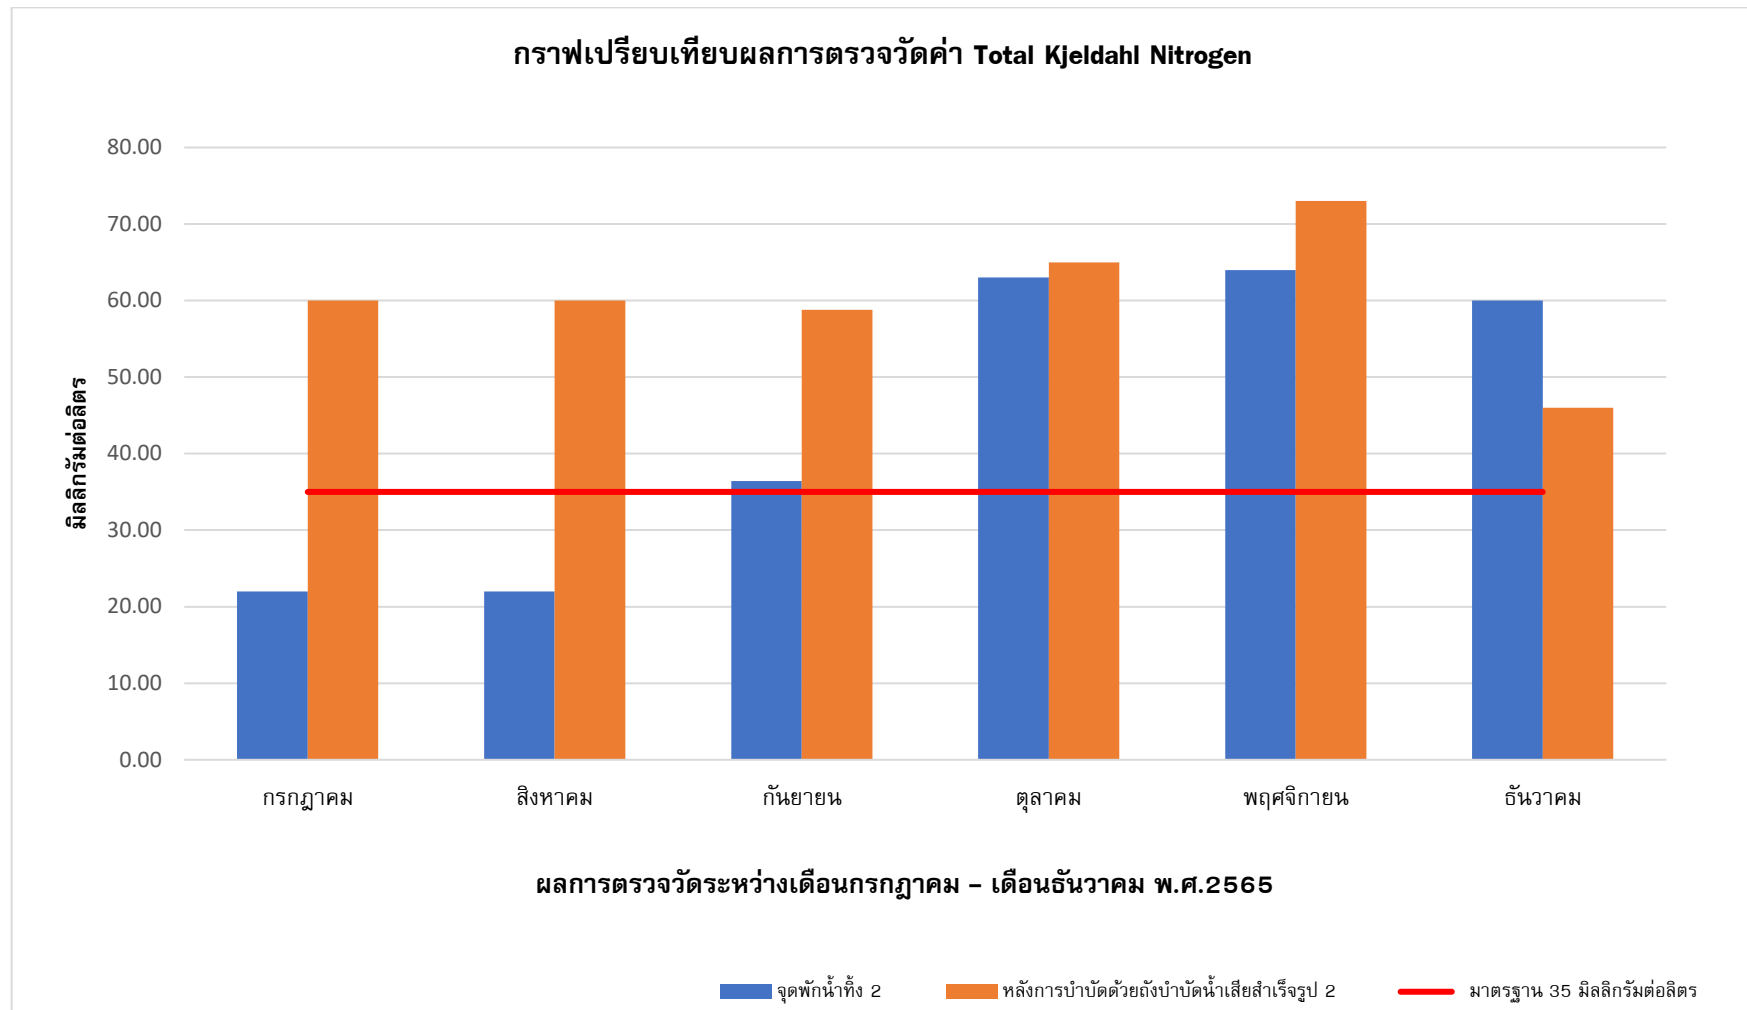
รูปที่ 4.1-13 กราฟเปรียบเทียบผลการตรวจวัดค่า Total Kjeldahl Nitrogen หลังการบำบัดด้วยถังบำบัดน้ำเสียสำเร็จรูป และจุดพักน้ำทิ้ง 2

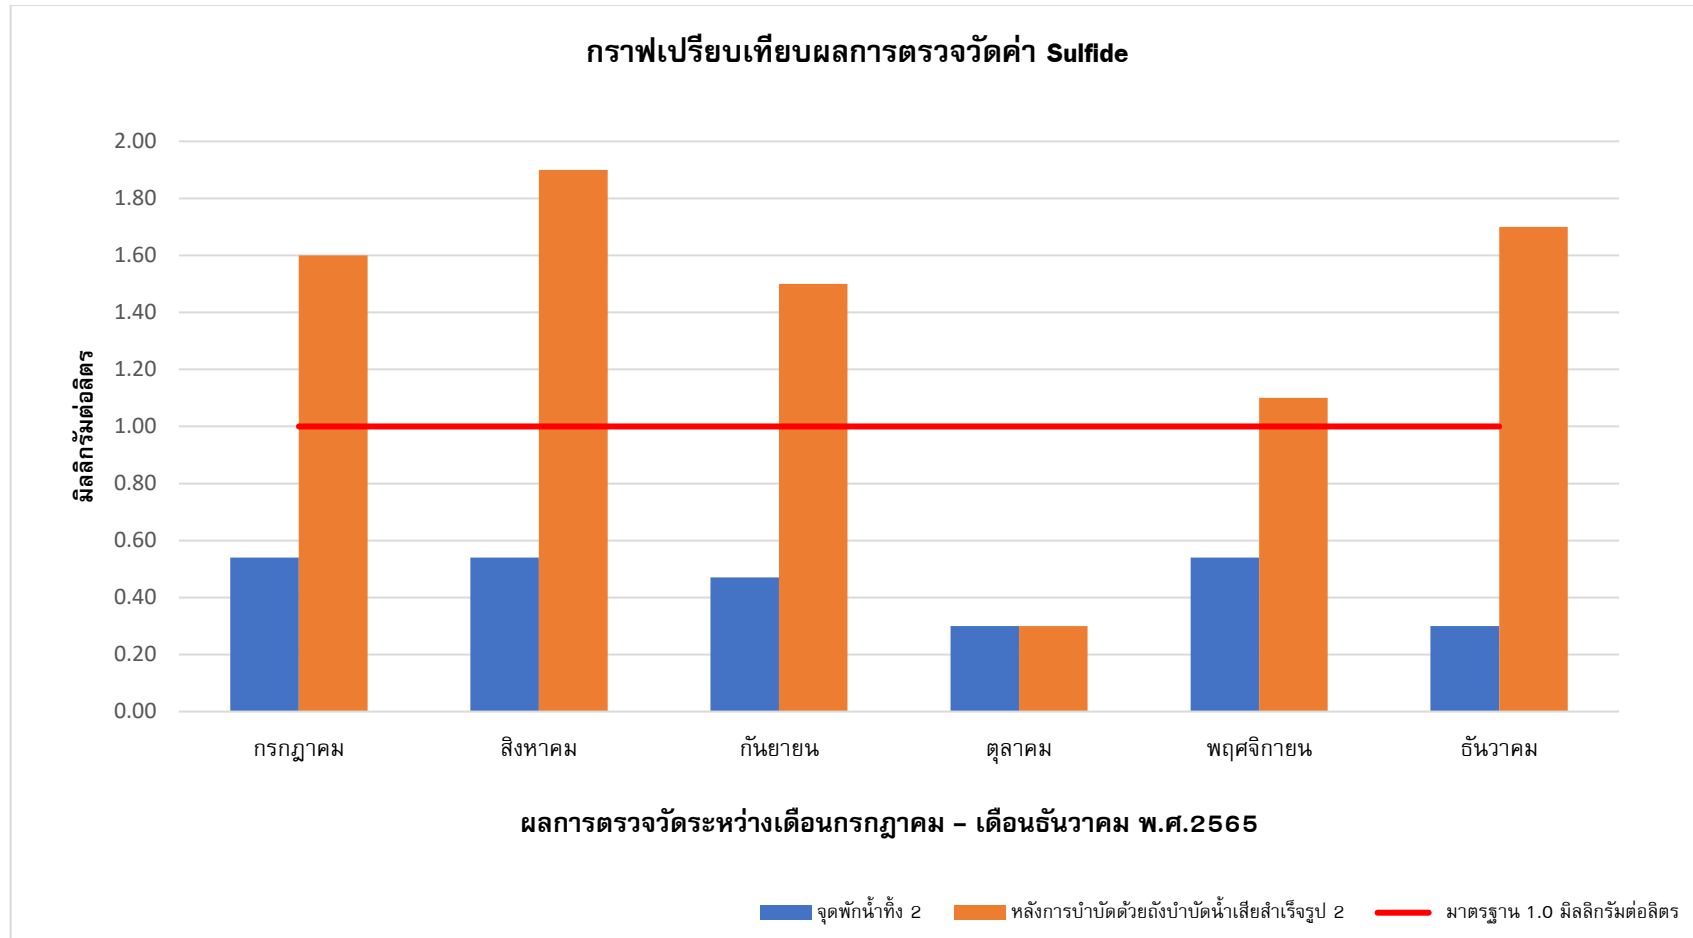
รูปที่ 4.1-14 กราฟเปรียบเทียบผลการตรวจวัดค่า Sulfide หลังการบำบัดด้วยถังบำบัดน้ำเสียสำเร็จรูป และจุดพักน้ำทิ้ง 2

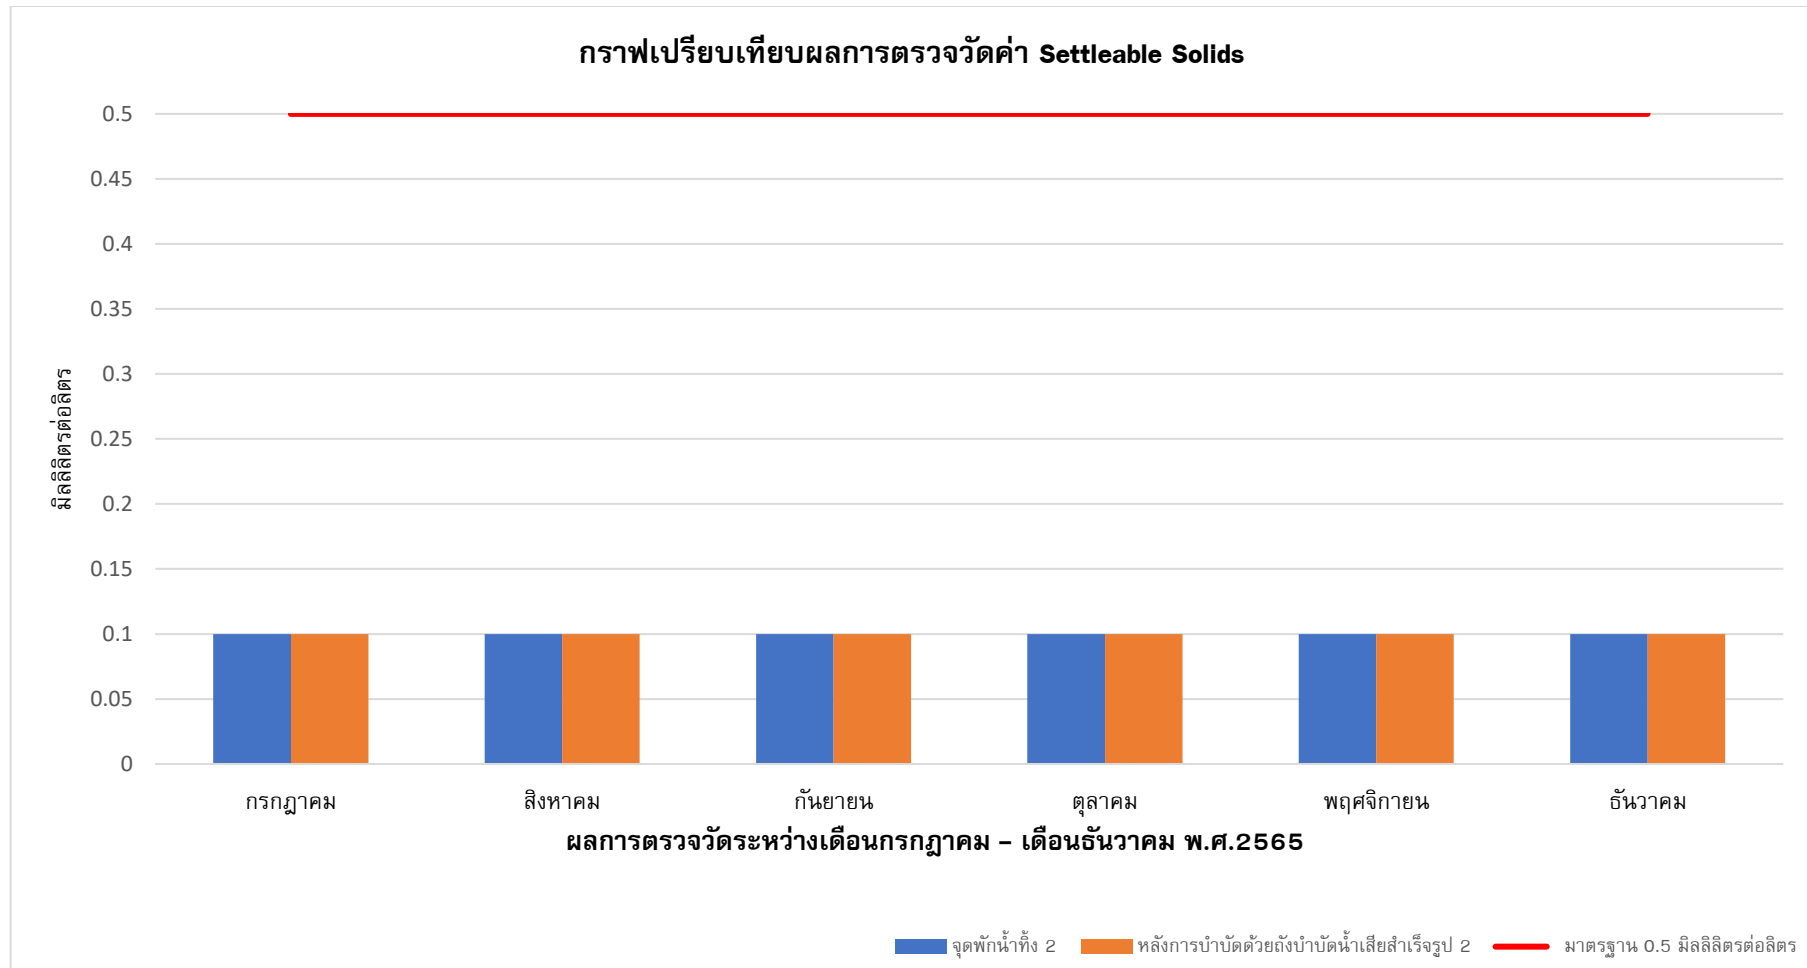
รูปที่ 4.1-15 กราฟเปรียบเทียบผลการตรวจวัดค่า Settleable Solids หลังการบำบัดด้วยถังบำบัดน้ำเสียสำเร็จรูป และจุดพักน้ำทั้ง 2

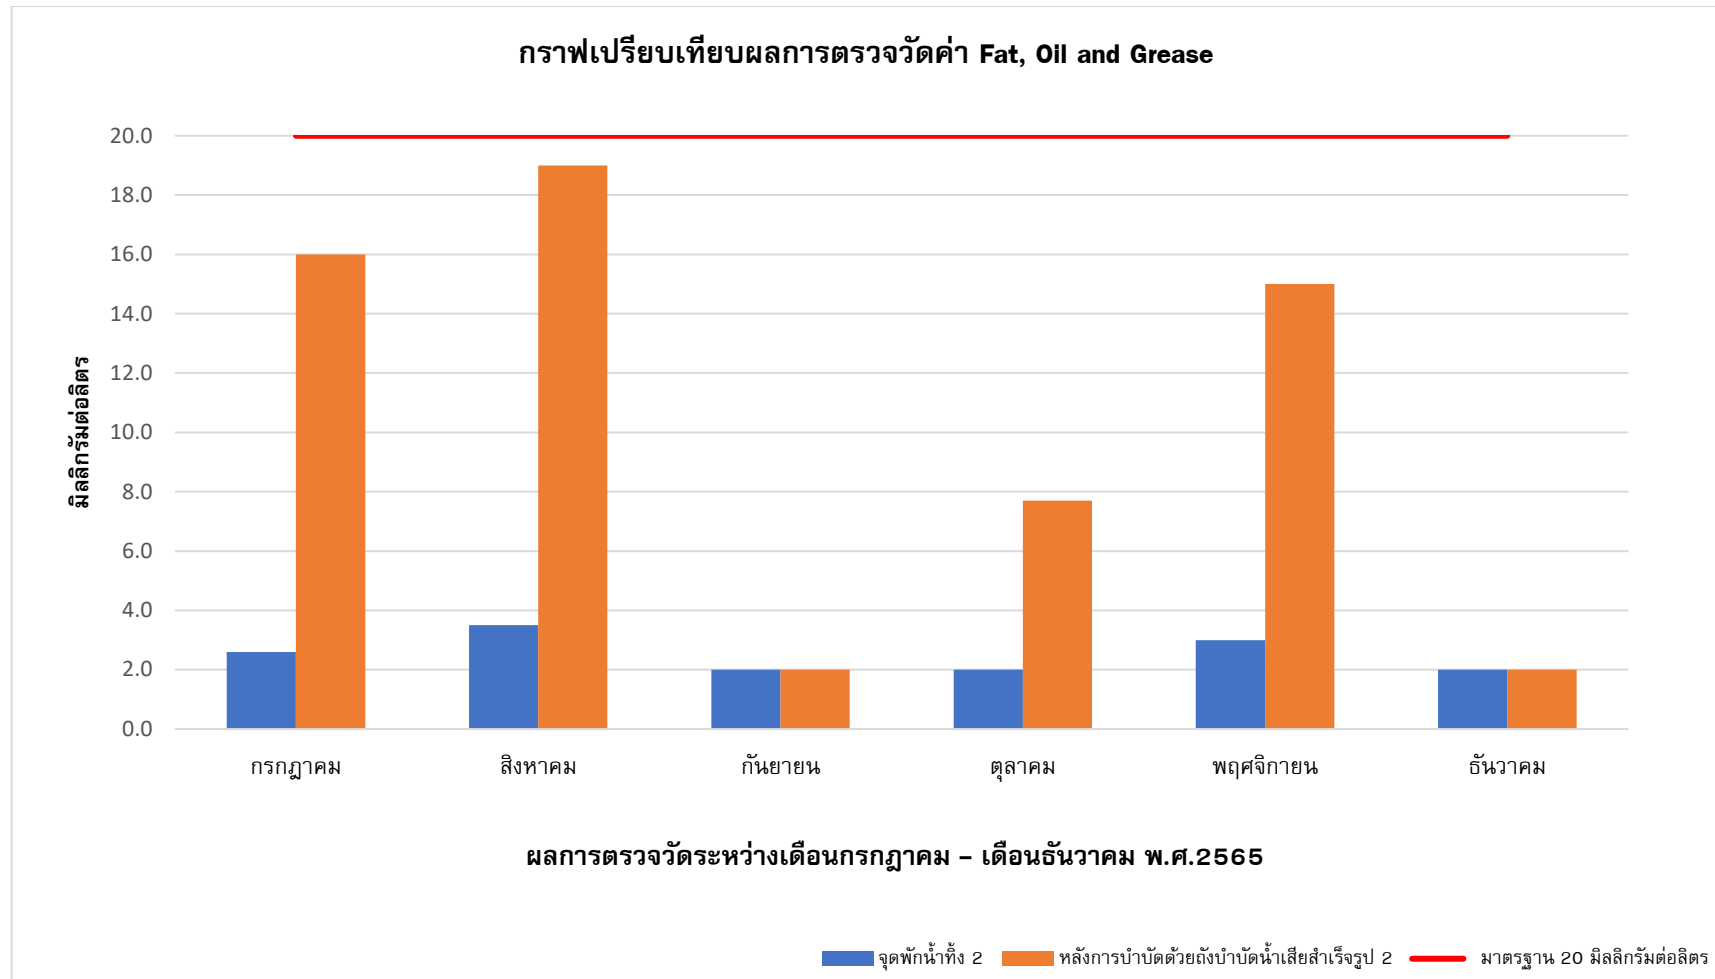
รูปที่ 4.1-16 กราฟเปรียบเทียบผลการตรวจวัดค่า Fat, Oil and Grease หลังการบำบัดด้วยถังบำบัดน้ำเสียสำเร็จรูป และจุดพักน้ำทั้ง 2
