## บทที่ 2

### ผลการปฏิบัติตามมาตรการป้องกันและแก้ไขผลกระทบสิ่งแวดล้อม

**ตารางที่ 2-1 ผลการปฏิบัติตามมาตรการป้องกันและแก้ไขผลกระทบสิ่งแวดล้อม และมาตรการติดตามตรวจสอบผลกระทบสิ่งแวดล้อม**  
**โรงแรมเซ็นทาราแกรนด์บีชรีสอร์ทและวิลลา หัวหิน ระหว่างเดือนกรกฎาคม - เดือนธันวาคม พ.ศ. 2565**

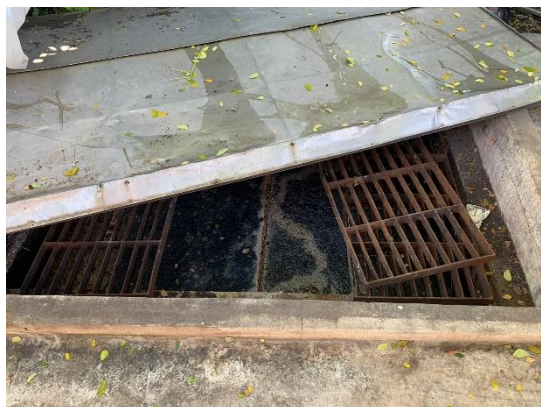
1) จัดให้มีบ่อดักไขมัน	โรงแรมมีการจัดทำบ่อดักไขมัน เพื่อกรองเศษอาหารที่ปนมากับน้ำทิ้ง ดักจับคราบน้ำมันและไขมันจากกิจกรรมต่าง ๆ ภายในห้องครัว มีการตรวจสอบสภาพและสูบล้างกำจัดอย่างสม่ำเสมอ แสดงดัง รูปที่ 2-1 และรูปที่ 2-2	-

รูปที่ 2-1 บ่อดักไขมันบริเวณห้องอาหาร

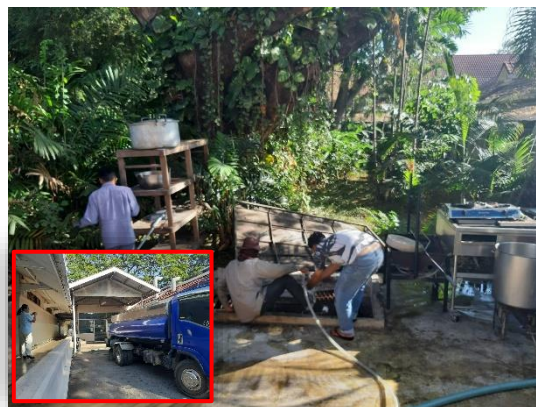
รูปที่ 2-2 การดูดไขมัน จากบ่อดักไขมันไปกำจัด

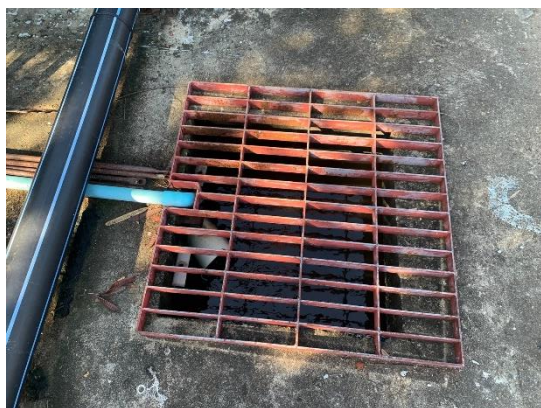
2) มีระบบบำบัดน้ำเสียที่มีประสิทธิภาพ	โรงแรมมีระบบบำบัดน้ำเสีย ประกอบด้วย ถังรับน้ำเข้า บ่อเติมอากาศ บ่อตกตะกอน บ่อเก็บสลัดจ์ ถังย่อยสลัดจ์ บ่อสัมผัสคลอรีน และบ่อกักน้ำทิ้ง ซึ่งมีความสามารถในการรองรับน้ำเสีย และบำบัดน้ำเสียของโรงแรม โดยมีประสิทธิภาพในการบำบัดค่าบีโอดี และสารแขวนลอย ส่วนใหญ่มีค่ามากกว่า ร้อยละ 90 ตามลำดับ (แสดงผลการติดตามตรวจสอบคุณภาพน้ำทิ้ง ในบทที่ 3) แสดงดัง รูปที่ 2-3 ถึงรูปที่ 2-7	-

รูปที่ 2-3 ถังรับน้ำเข้า

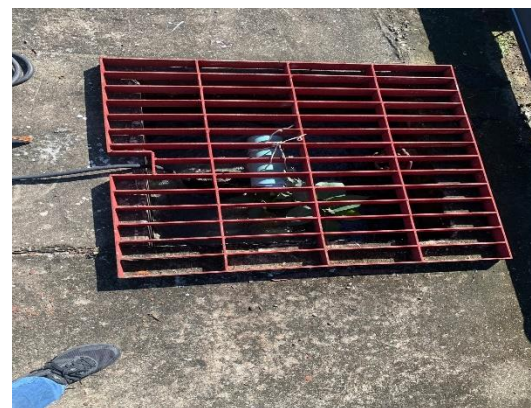
รูปที่ 2-4 บ่อเติมอากาศ

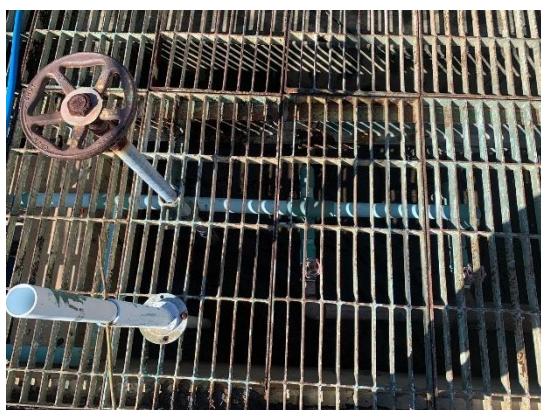
รูปที่ 2-5 บ่อดักตะกอน

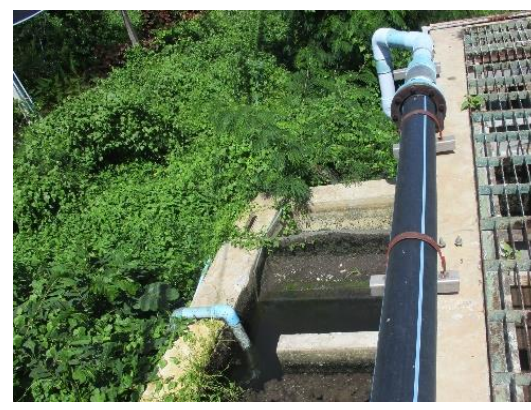
รูปที่ 2-6 บ่อสัมผัสคลอรีน

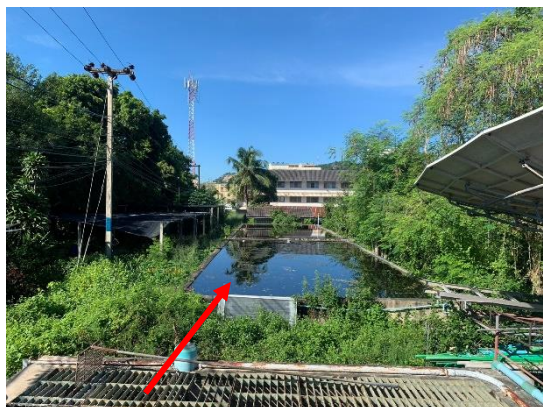
รูปที่ 2-7 บ่อพักน้ำทิ้ง ก่อนนำไปใช้รดน้ำต้นไม้

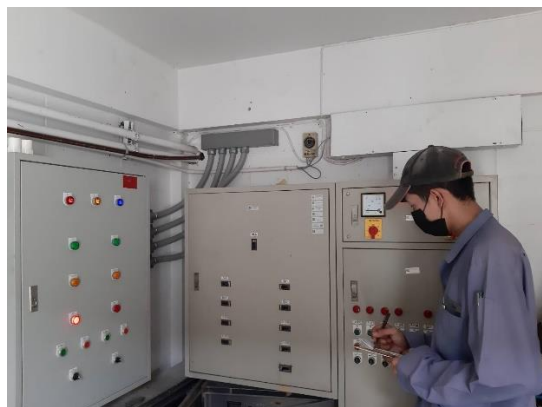
4) จัดให้มีเจ้าหน้าที่ดูแลระบบ	โรงแรมจัดให้มีเจ้าหน้าที่คอยควบคุมดูแลระบบบำบัดน้ำเสีย โดยตรวจสอบลักษณะทางกายภาพทั่วไป เช่น สี กลิ่น การตกตะกอนของระบบบำบัด เพื่อควบคุมให้คุณภาพน้ำทิ้งให้เป็นไปตามมาตรฐานฯ กำหนด อย่างน้อยวันละ 2 ครั้ง แสดงดังรูปที่ 2-8 และรูปที่ 2-9 และภาคผนวก ข-1	-

5) มีการบำรุงรักษาอย่างสม่ำเสมอ	เจ้าหน้าที่ดูแลระบบมีการตรวจเช็คสภาพการทำงานของอุปกรณ์ บำรุงรักษาอุปกรณ์ รวมถึงการจัดทำแผนการซ่อมบำรุงอุปกรณ์ เพื่อรักษาและเพิ่มประสิทธิภาพการทำงานของระบบ แสดงดังรูปที่ 2-8 และรูปที่ 2-9 และภาคผนวก ข-2	-

รูปที่ 2-8 เจ้าหน้าที่ดูแลระบบบำบัด  
(ผู้ควบคุมระบบไฟฟ้า)

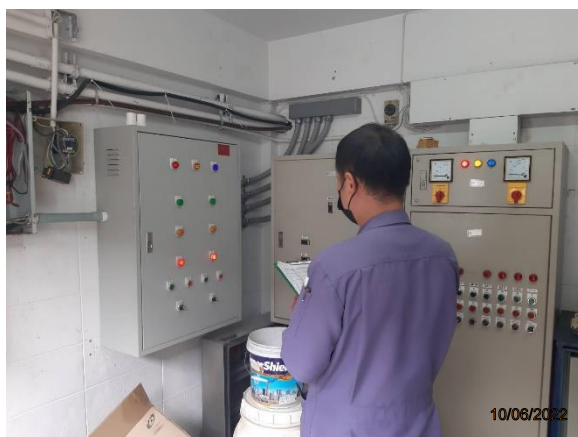
รูปที่ 2-9 การตรวจสอบดูแลระบบบำบัด

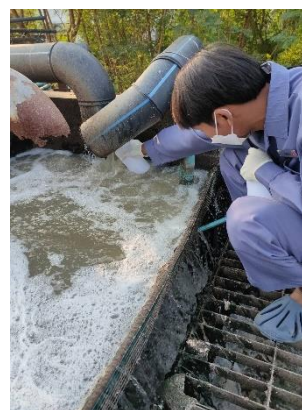
7) ผลการตรวจวัดคุณภาพน้ำได้ตามมาตรฐาน	โรงแรมมีแผนการติดตามตรวจสอบคุณภาพน้ำเสียและคุณภาพน้ำทิ้งจากระบบบำบัดน้ำเสียอย่างสม่ำเสมอ เป็นประจำทุกเดือน อย่างไรก็ตาม จากสถานการณ์การแพร่ระบาดของเชื้อโควิด 91 ทำให้จำนวนผู้เข้าพักลดลงมาก จึงมีน้ำเสียจากห้องพักน้อยมาก โดยคุณภาพน้ำทิ้งของโรงแรมในช่วงระหว่างเดือนกรกฎาคม - เดือนธันวาคม พ.ศ. 2565 ทั้งหมดมีค่าเป็นไปตาม มาตรฐานฯ อย่างไรก็ตาม โครงการมีการกักเก็บน้ำทิ้งไว้ใช้สำหรับการรดน้ำต้นไม้ภายในพื้นที่โครงการ มิได้ปล่อยออกนอก พื้นที่แต่อย่างใด แสดงดังรูปที่ 2-10 และภาคผนวก ค-1	-
<b>2. การระบายน้ำ</b>

รูปที่ 2-10 การเก็บตัวอย่างน้ำจากระบบบำบัด

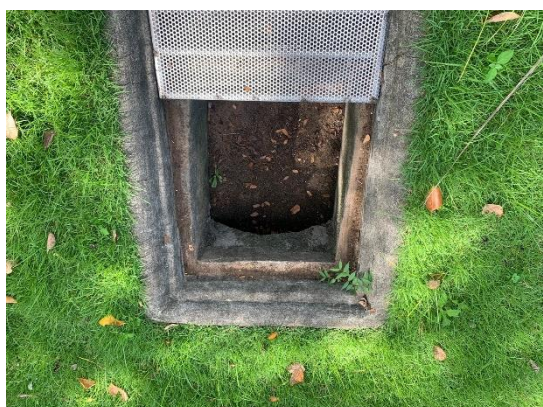
1) มีการขุดลอกท่อระบายน้ำภายในโครงการอย่างสม่ำเสมอ	มีเจ้าหน้าที่ดูแลและเก็บเศษมูลฝอยบริเวณรางระบายน้ำอย่างสม่ำเสมอ เพื่อป้องกันการอุดตันของเศษมูลฝอย	-
2) มีการติดตั้งตะแกรงดักมูลฝอยที่จุดระบายน้ำออก	โรงแรมมีการระบายเฉพาะน้ำฝนที่ตกในพื้นที่โรงแรมออกนอกโรงแรม โดยมีตะแกรง ดักเศษใบไม้ ขยะ ก่อนระบายออกนอกพื้นที่โรงแรม และมีการดูแลเก็บขยะเป็นประจำ แสดงดังรูปที่ 2-11	-
<b>3. การจัดเก็บมูลฝอย</b>

รูปที่ 2-11 บ่อดักตะกอนของรางระบายน้ำฝนที่ตกในพื้นที่  
โรงแรม ก่อนระบายออกจากพื้นที่

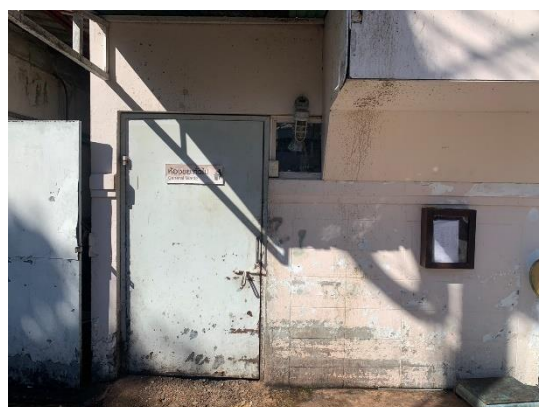
1) มีการเตรียมที่พักรวมมูลฝอย	โรงแรมมีการจัดเตรียมที่พักรวมมูลฝอยภายในห้อง ซึ่งมีลักษณะปิดล้อมมิดชิด พร้อมทั้งแยกโซนการเก็บขยะมูลฝอยตามประเภทอย่างชัดเจน แสดงดังรูปที่ 2-12 ถึงรูปที่ 2-14	-

รูปที่ 2-12 ห้องพักขยะทั่วไป

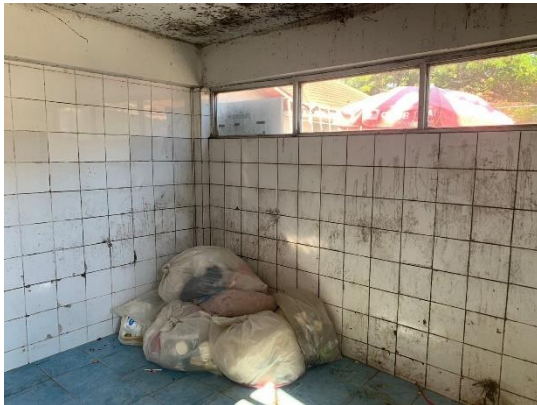
2) มีการดูแลที่พักรวมมูลฝอยอย่างสม่ำเสมอ	โรงแรมมีเจ้าหน้าที่สำหรับทำความสะอาดพื้นที่บริเวณที่จัดเก็บมูลฝอย และพื้นที่ใกล้เคียงอย่างสม่ำเสมอ ทุกวัน มีการติดตั้งเครื่องปรับอากาศเพื่อลดการเน่าเสียของขยะก่อนส่งไปกำจัด แสดงดังรูปที่ 2-13 และรูปที่ 2-14	-

3) มีการนำน้ำเสียจากห้องพักรวมมูลฝอยไปบำบัดที่ระบบบำบัดน้ำเสีย	โรงแรมมีระบบรวมน้ำเสียจากการล้างทำความสะอาดห้องพักรวมมูลฝอยไปบำบัด แสดงดังรูปที่ 2-13	-
4) มีการคัดแยกมูลฝอย	โรงแรมมีการติดตั้งถังขยะในบริเวณต่าง ๆ ตามความเหมาะสมของสถานที่ มีการคัดแยกประเภทขยะ ได้แก่ ขยะทั่วไป ขยะเปียก ขยะรีไซเคิล และขยะติดเชื้อ เพื่อความเป็นระเบียบเรียบร้อยในการจัดการขยะแต่ละประเภท ตั้งแต่ต้นทาง	-

รูปที่ 2-13 ภายในห้องพักขยะทั่วไป

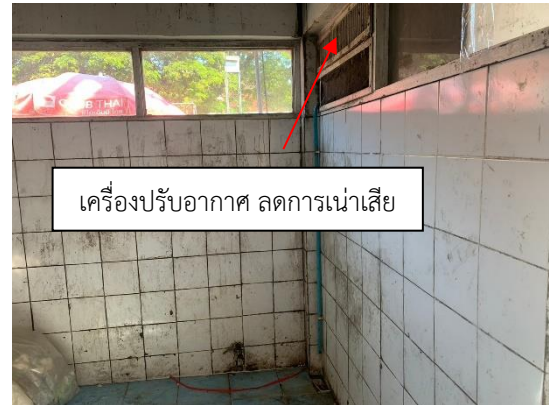
รูปที่ 2-14 เครื่องปรับอากาศและระบบระบายอากาศ  
ภายในห้องพักขยะทั่วไป

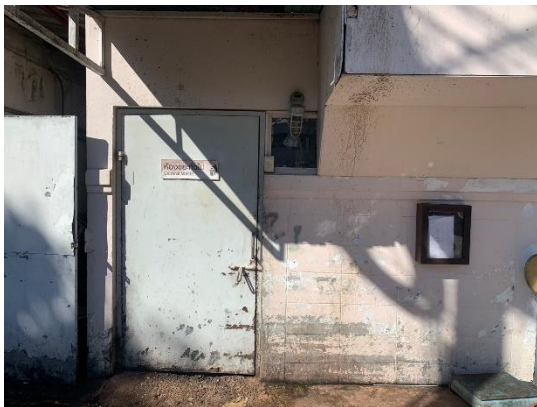
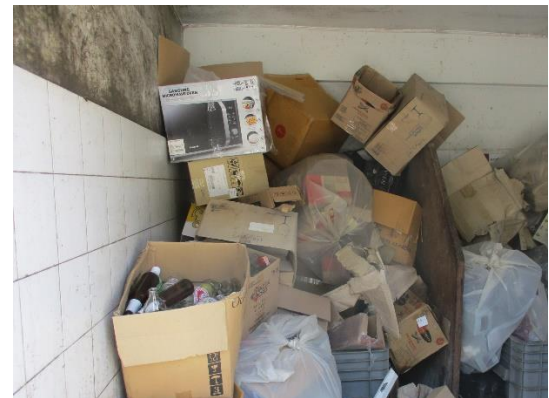
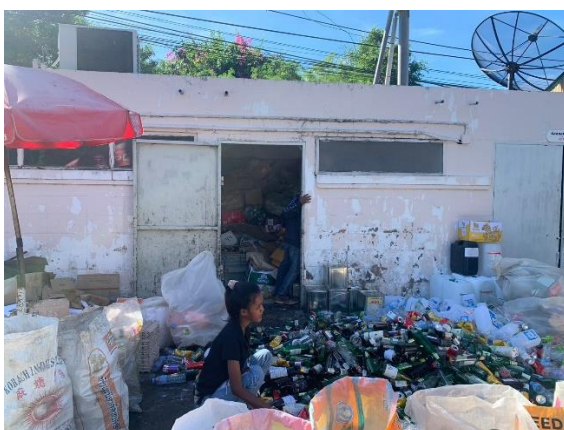
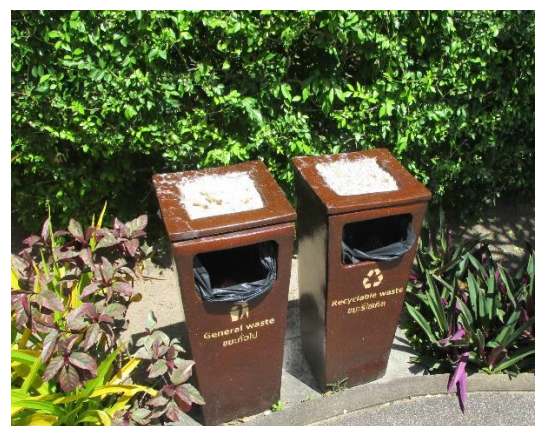
มาตรการป้องกันและแก้ไขผลกระทบสิ่งแวดล้อม	ผลการปฏิบัติตามมาตรการฯ	ปัญหาอุปสรรค ที่ไม่สามารถปฏิบัติตามมาตรการ และแนวทางการแก้ไข
	บริเวณโรงแรม และก่อนนำเข้าห้องพัก มีการจัดบันทึกสถิติทุกครั้งเพื่อบริหารจัดการ และวัดผลการดำเนินการ ชยะที่รวบรวมไว้จะถูกจำหน่าย หรือส่งกำจัดยังหน่วยงานที่ได้รับอนุญาตต่อไป แสดงดังรูปที่ 2-15 ถึงรูปที่ 2-18	
<b>4. สุขทรียภาพ</b>

รูปที่ 2-15 ห้องพักขยะรีไซเคิล

รูปที่ 2-16 ภายในห้องพักขยะรีไซเคิล

รูปที่ 2-17 การคัดแยกขยะรีไซเคิล และจัดบันทึกปริมาณ

รูปที่ 2-18 ถังขยะแยกประเภทบริเวณพื้นที่โรงแรม

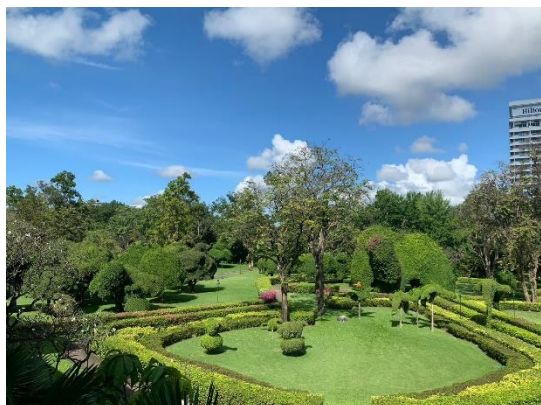
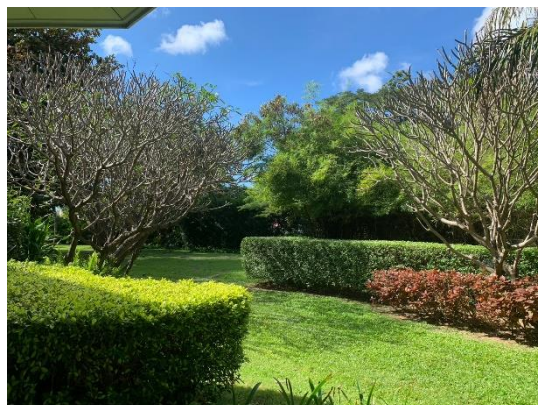
1) มีการจัดพื้นที่สีเขียวในโครงการ	โรงแรมมีการจัดพื้นที่สีเขียวในทุก ๆ บริเวณ เพื่อความสวยงาม ร่มรื่น เพิ่มความบริสุทธิ์ให้อากาศ และสร้างระบบนิเวศให้กับพื้นที่โดยรอบ แสดงดัง รูปที่ 2-19	-

รูปที่ 2-19 พื้นที่สีเขียวภายในโรงแรม

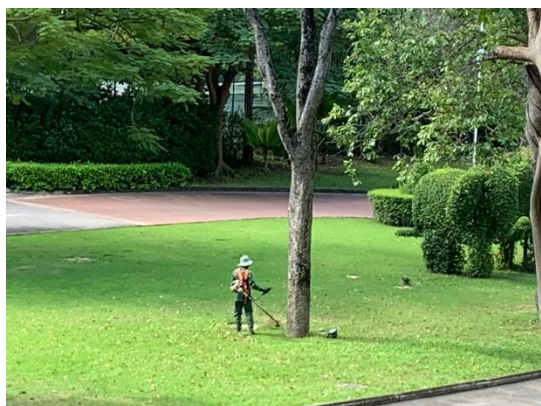
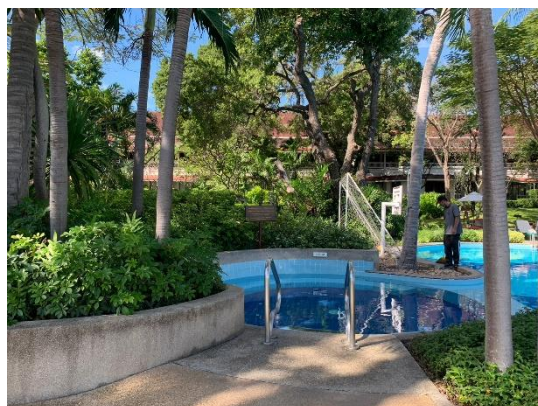
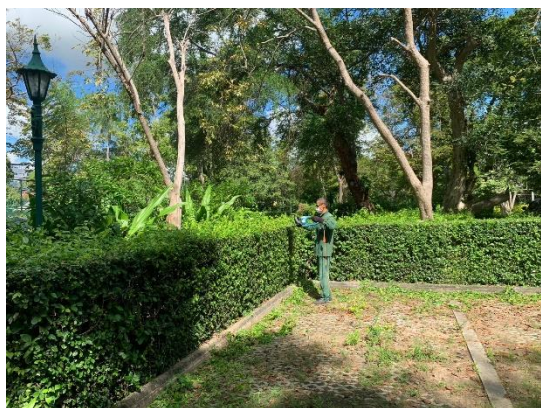
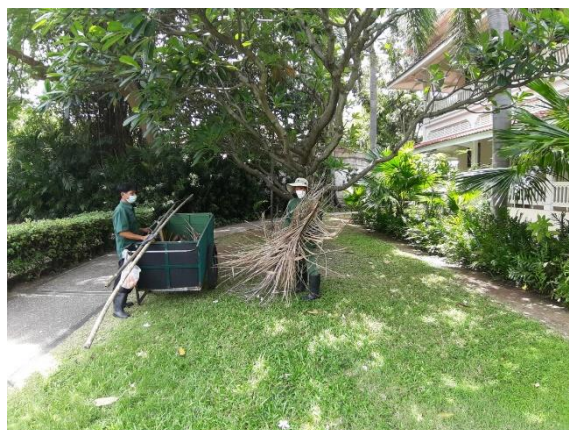
2) มีการบำรุงดูแล และรักษาพื้นที่สีเขียว	โรงแรมมีพนักงานในการบำรุง ดูแล และรักษาพื้นที่สีเขียวอย่างสม่ำเสมอ เพื่อทัศนียภาพที่สวยงามของพื้นที่ แสดงดังรูปที่ 2-20	-

รูปที่ 2-20 บำรุง ดูแล รักษาพื้นที่สีเขียว

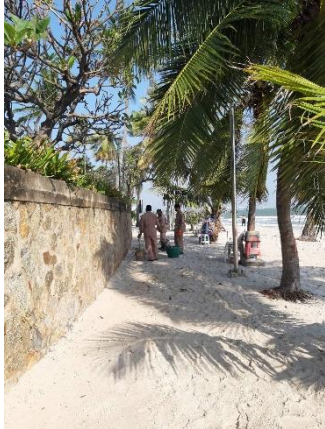
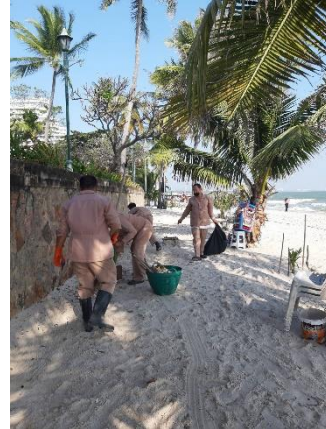
3) มีการทำความสะอาดชายหาดหัวหิน	โรงแรมมีพนักงานทำหน้าที่ดูแล รักษาความสะอาดพื้นที่บริเวณชายหาดหัวหินอย่างสม่ำเสมอทุกวัน และมีผู้บริหารของโรงแรมร่วมลงพื้นที่ด้วยอย่างน้อยเดือนละ 1 ครั้ง แสดงดังรูปที่ 2-21	-
<b>5. การป้องกันอัคคีภัย</b>

รูปที่ 2-21 การทำความสะอาดชายหาดหัวหิน

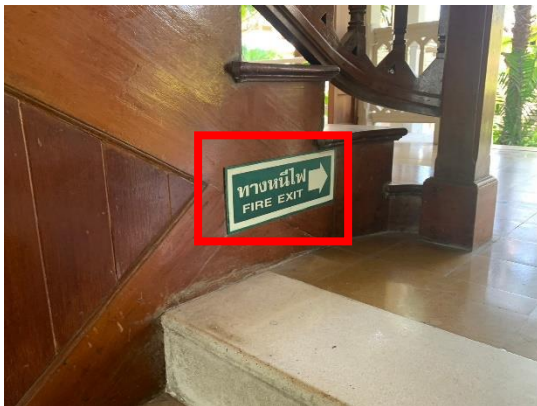
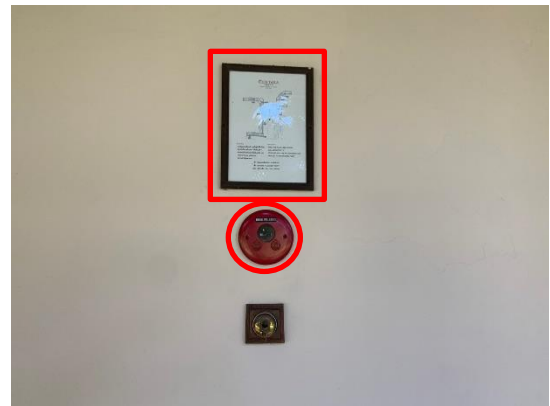
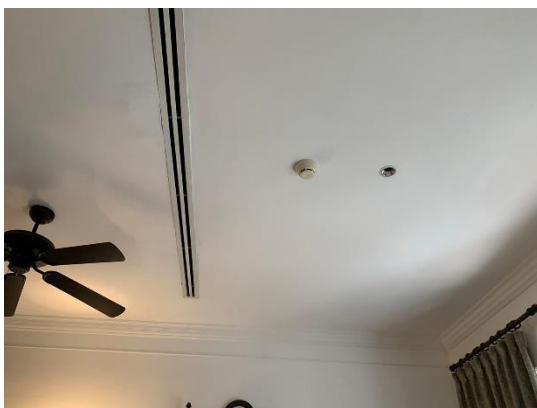
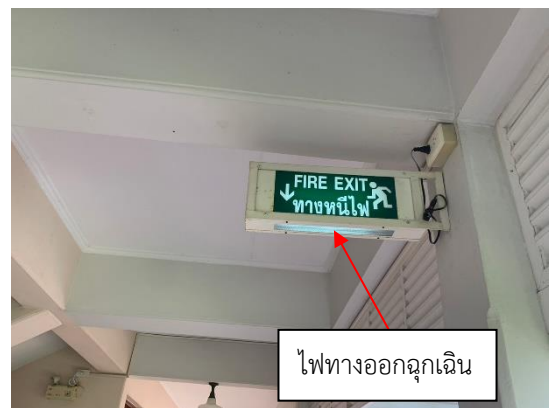
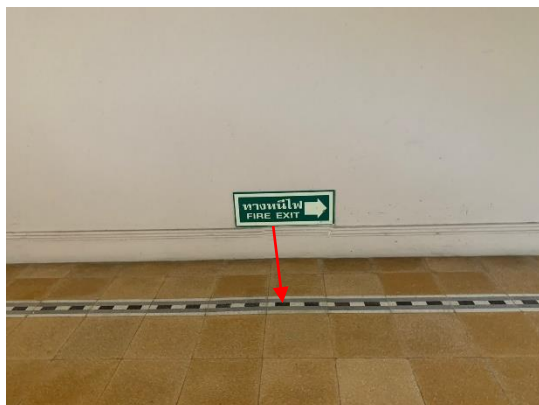
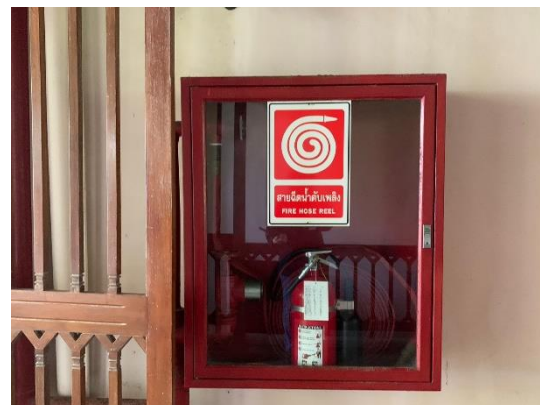
1) มีการตรวจสอบทางหนีไฟและระบบป้องกันไฟ	โรงแรมมีการติดตั้งแผนผังแสดงเส้นทางหนีไฟภายในห้องพัก และภายในอาคาร ติดตั้งเครื่องตรวจจับควันไฟภายในห้องพัก ติดตั้งป้ายทางหนีไฟตามเส้นทางหนีไฟ ติดตั้งไฟฉุกเฉิน ติดตั้งระบบแจ้งเตือนเพลิงไหม้ พร้อมทั้งดูแลสถานที่และเส้นทางหนีไฟให้ปราศจากสิ่งกีดขวาง แสดงดังรูปที่ 2-22 ถึงรูปที่ 2-27	-

2) มีแผนฉุกเฉิน	โรงแรมมีการจัดเตรียมแผนฉุกเฉินเพื่อเตรียมความพร้อมในการรับมือกับเหตุการณ์ฉุกเฉิน จัดเตรียมอุปกรณ์สำหรับดับเพลิง ได้แก่ ชุดดับเพลิง สายส่งน้ำดับเพลิง โทรศัพท์ฉุกเฉิน ถังดับเพลิงแบบมือถือพร้อมตรวจสอบอุปกรณ์เป็นประจำทุกเดือน และติดตั้งตู้แผนผังแสดงจุดเกิดเหตุเพลิงไหม้สำหรับแสดงสัญญาณไฟแจ้งเตือนพื้นที่ที่เกิดเหตุ แสดงดัง รูปที่ 2-22 ถึงรูปที่ 2-27 และภาคผนวก ข-2	-

รูปที่ 2-22 ป้ายแสดงเส้นทางหนีไฟภายในอาคาร

รูปที่ 2-23 เครื่องส่งสัญญาณเตือนไฟไหม้ภายในอาคาร  
และแผนผังแสดงเส้นทางหนีไฟ

รูปที่ 2-24 เครื่องตรวจจับควันไฟภายในอาคาร

รูปที่ 2-25 ไฟฉุกเฉินบริเวณทางเดินภายในอาคาร

รูปที่ 2-26 แลปเรืองแสง นำทางหนีไฟ บริเวณพื้นทางเดินภายในอาคาร

รูปที่ 2-27 ตู้จัดเก็บอุปกรณ์ดับเพลิง และสายส่งน้ำดับเพลิงภายในอาคาร

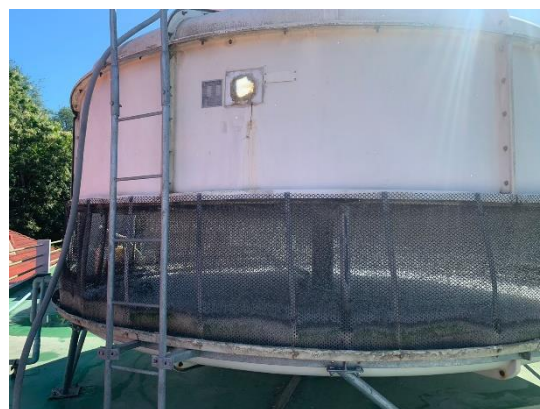
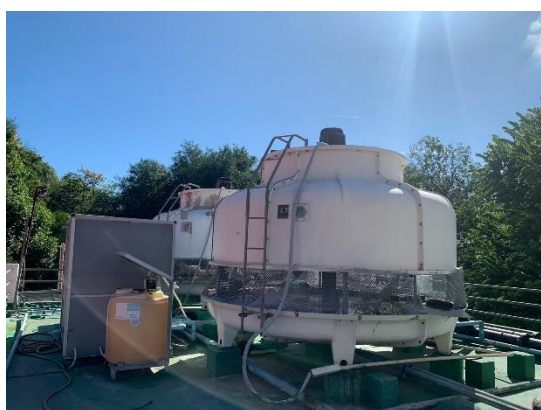
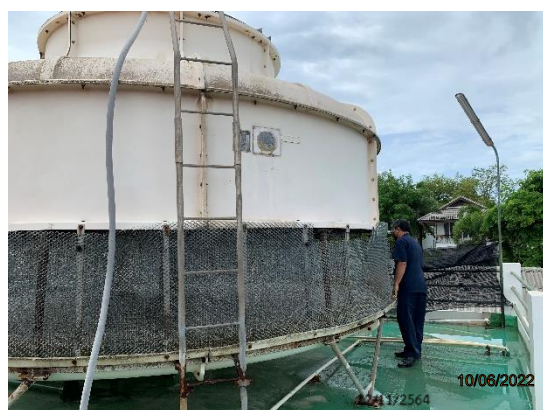
มาตรการป้องกันและแก้ไขผลกระทบสิ่งแวดล้อม	ผลการปฏิบัติตามมาตรการฯ	ปัญหาอุปสรรค ที่ไม่สามารถปฏิบัติตามมาตรการ และแนวทางการแก้ไข
1) จัดให้มีที่จอดรถอย่างเพียงพอ	โรงแรมจัดเตรียมพื้นที่จอดรถสำหรับผู้ที่มาใช้บริการอย่างเพียงพอ และจัดพื้นที่สำหรับจอดรถเฉพาะสำหรับพนักงานของโรงแรม เพื่อความเป็นระเบียบเรียบร้อยของระบบการจราจรภายในโรงแรม โดยมีเจ้าหน้าที่รักษาความปลอดภัยเป็นผู้ดูแลความเรียบร้อย บริเวณทางเข้า-ออก ตลอด 24 ชั่วโมง แสดงดัง รูปที่ 2-32 และรูปที่ 2-33	-
<b>7. การป้องกันเชื้อลีสซิโอเนลลา</b>		
1) ระบบปรับอากาศแบบหน่วยกลางบริเวณห้องน้ำ (Cooling Tower)	โรงแรม ได้จัดจ้างบริษัท เซ็นเทอร์ไลทซ์ จำกัด ที่มีความเชี่ยวชาญในการดูแลบำรุงรักษา Cooling Tower ดูแลเป็นประจำ เช่น ทำความสะอาดระบบหอผึ่งน้ำ (Cooling Tower) มีระบบควบคุมทางไกลอัตโนมัติ ตลอดเวลา และมีเจ้าหน้าที่เข้ามาดูแล เป็นประจำทุกเดือน และติดตามตรวจสอบเชื้อลีสซิโอเนลลาในระบบหอผึ่งเย็นทุก ๆ 3 เดือน แสดงดังรูปที่ 2-34 และภาคผนวก ข-4	-

รูปที่ 2-34 การตรวจสอบ บำรุงรักษา ระบบหอผึ่งน้ำ  
(Cooling Tower)
