รายงานผลการปฏิบัติตามมาตรการป้องกัน  
และแก้ไขผลกระทบสิ่งแวดล้อม  
และมาตรการติดตามตรวจสอบคุณภาพสิ่งแวดล้อม

เดือนกรกฎาคม-ธันวาคม 2564

## โครงการโรงแรมแกรนด์ไฮมอนด์

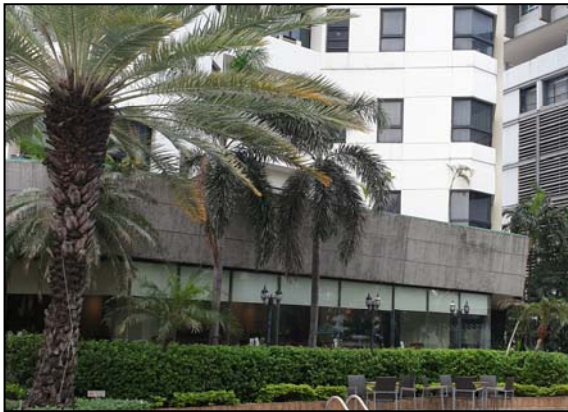
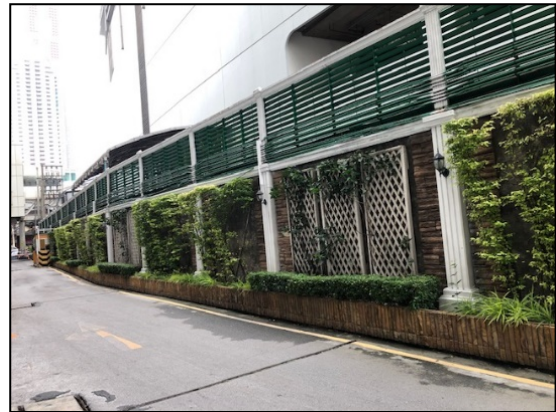
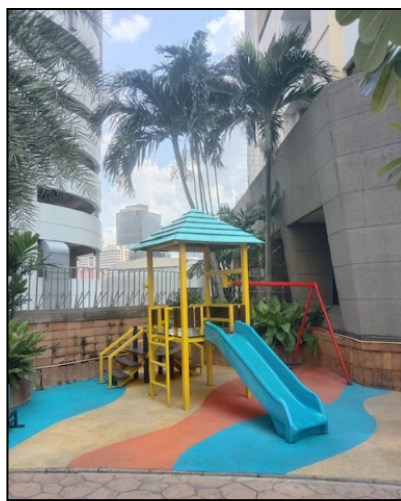
ภาพที่ 2-1 ต้นไม้และสวนหย่อมภายในพื้นที่โครงการ

4.6 การศึกษา	- ไม่มีมาตรการ	-	-
4.7 ศาสนา ประเพณีและวัฒนธรรม	- ไม่มีมาตรการ	-	-
4.8 สุขทรียภาพและทัศนียภาพ	- ควบคุมดูแลอาคารและบริเวณบริการสาธารณะ ให้มีสภาพดีและสวยงาม ตามแบบภูมิสถาปัตยกรรมที่ออกแบบไว้อยู่เสมอ	ปฏิบัติตามมาตรการ โดยจัดให้มีการดูแลอาคารและบริเวณบริการสาธารณะ ให้มีสภาพดีและสวยงามอยู่เสมอ (ภาพที่ 2-1)	-

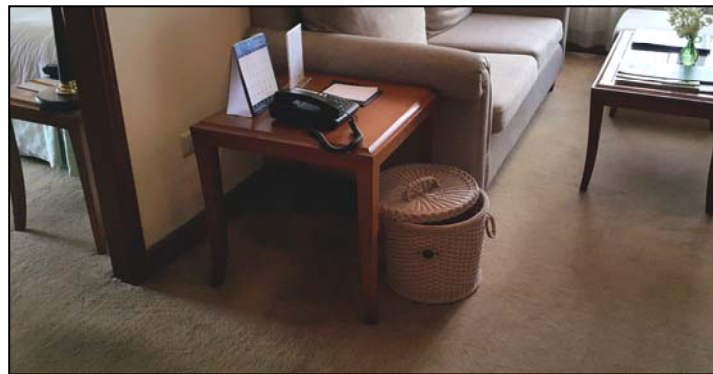
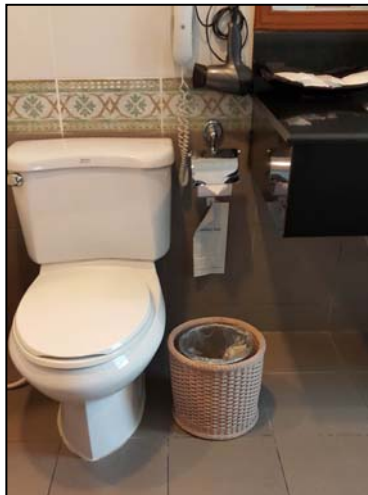
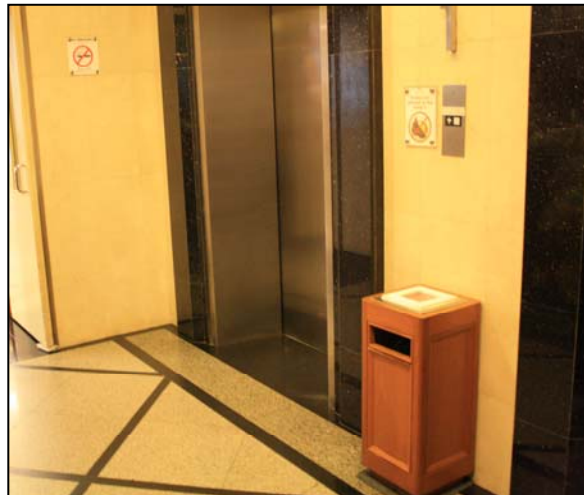
ภาพที่ 2-4 ถังรองรับมูลฝอยภายในพื้นที่โครงการ

3.3 การจัดการขยะ	<p>1. จัดให้มีถังมูลฝอยเปียกและแห้งวางไว้บริเวณต่างๆ เพื่อรองรับขยะจากแต่ละส่วนดังนี้</p> <ul style="list-style-type: none"> <li>- จัดให้มีถังมูลฝอยขนาด 15 ลิตร วางไว้บริเวณโถงลิฟต์และโถงทางเดินภายในอาคาร</li> <li>- จัดให้มีถังมูลฝอยขนาด 100 ลิตร บริเวณ ภัตตาคาร ห้องครัว และส่วนจัดเลี้ยงอื่นๆ</li> <li>- จัดให้มีถังมูลฝอยขนาด 50 ลิตร บริเวณห้องออกกำลังกาย และสระว่ายน้ำ</li> </ul>	<p>- โครงการจัดให้มีถังมูลฝอยขนาดต่างๆ ตั้งไว้ตามบริเวณต่างๆ ตามที่มาตรการกำหนด (ภาพที่ 2-4)</p>	-

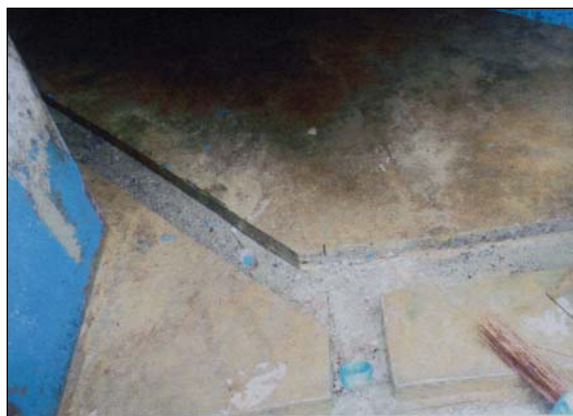
ภาพที่ 2-6 ท่อระบายน้ำจากห้องพักรวมสู่ระบบบำบัดน้ำเสียรวม

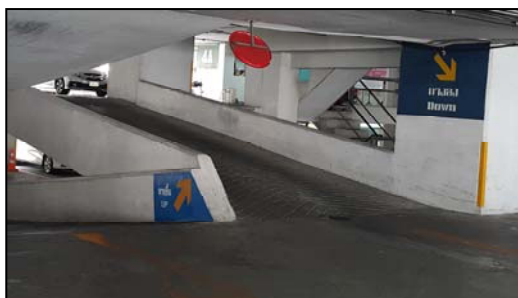
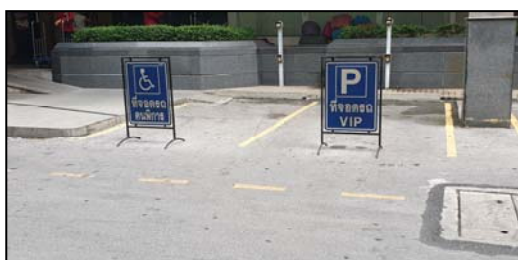
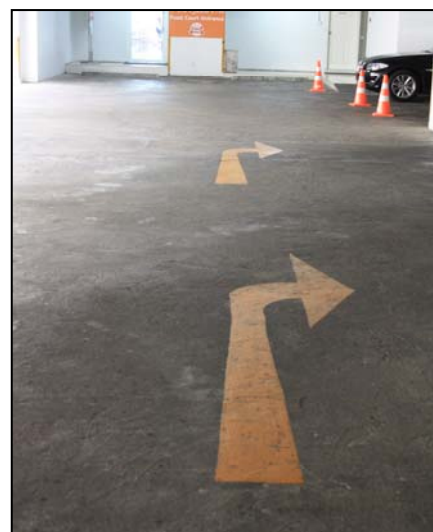
ภาพที่ 2-7 ป้ายจราจรและสัญญาณจราจร

3.5 การคมนาคม และการขนส่ง	1.จัดให้มีระบบการจราจรที่มีความปลอดภัย โดยการติดตั้งสัญญาณจราจรที่ถนนและที่จอดรถในอาคาร	- โครงการได้ติดตั้งสัญญาณจราจรที่ถนนและที่จอดรถในอาคาร รวมทั้งป้ายเตือนต่างๆ (ภาพที่ 2-7)	-

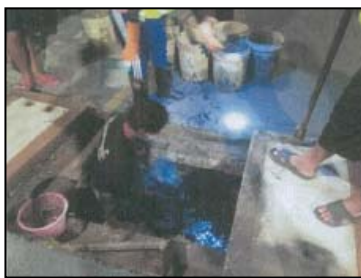
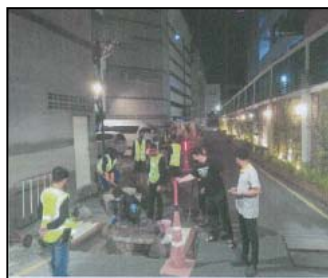
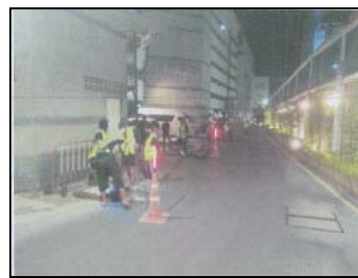
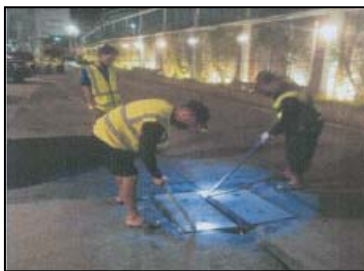
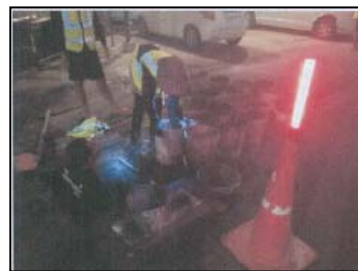
ภาพที่ 2-17 การล้างท่อระบายน้ำ

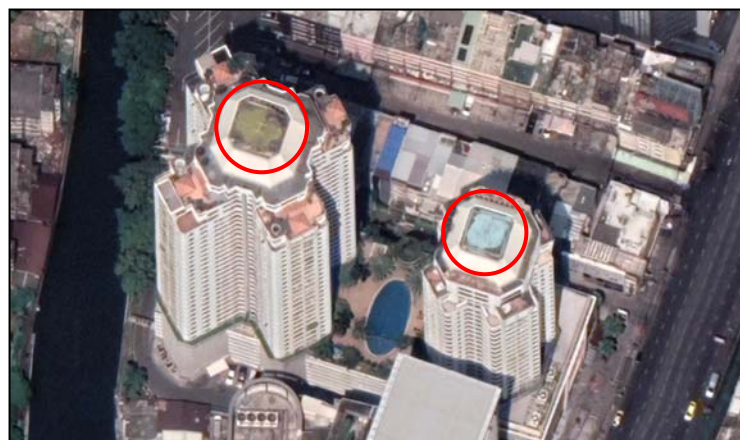
ภาพที่ 2-18 พื้นที่หนีไฟทางอากาศ

6. จัดให้มีทางหนีไฟทางอากาศ 2 ที่ อยู่บนทาวเวอร์ A 1 จุด ทาวเวอร์ B 1 จุด	- โครงการจัดให้มีทางหนีไฟทางอากาศอยู่บนทาวเวอร์ A 1 จุด และทาวเวอร์ B 1 จุด (ภาพที่ 2-18)	-
