## บทที่ 2

### ผลการปฏิบัติตามมาตรการป้องกันและแก้ไขผลกระทบสิ่งแวดล้อม

โครงการ รีเจนท์ โฮม บางซื่อ เฟส 28 ตั้งอยู่ระหว่างถนนกรุงเทพ-นนทบุรี แขวงบางซื่อ เขตบางซื่อ กรุงเทพมหานคร เป็นอาคารอยู่อาศัยรวม (อาคารชุด) มีจำนวนห้องชุด 4,974 ห้อง (ห้องชุดเพื่อการพักอาศัย 4,920 ห้อง และห้องชุดเพื่อการพาณิชย์ (ร้านค้า) 54 ห้อง) ประกอบด้วย อาคารชุดพักอาศัยจำนวน 1 อาคาร 4 ทาวเวอร์ (4 ทาวเวอร์ เชื่อมต่อกันชั้นที่ 1 ถึงชั้นที่ 3 เป็นเป็นทาวเวอร์ A ทาวเวอร์ B มีขนาดความสูง 29 ชั้น ทาวเวอร์ C และทาวเวอร์ D มีขนาดความสูง 27 ชั้น) และอาคารห้องพิกุลฝอยรวม จำนวน 1 อาคาร พื้นที่โครงการ ขนาด 19-0-16.7 ไร่ (30,466.8 ตารางเมตร) โดยโครงการได้จัดทำรายงานการประเมินผลกระทบสิ่งแวดล้อม และผ่านการพิจารณาเห็นชอบรายงานฯ ตามหนังสือจากสำนักงานนโยบายและแผนทรัพยากรธรรมชาติและสิ่งแวดล้อม เลขที่ ทส 1009.5/1325 ลงวันที่ 2 กุมภาพันธ์ 2560 โดยหนังสือเห็นชอบได้กำหนดมาตรการป้องกันและแก้ไขผลกระทบสิ่งแวดล้อมและมาตรการติดตามตรวจสอบผลกระทบสิ่งแวดล้อม เพื่อเป็นแนวทางให้โครงการปฏิบัติ รวมไปถึงเสนอรายงานผลการปฏิบัติตามมาตรการฯ ต่อหน่วยงานอนุญาตและหน่วยงานที่เกี่ยวข้อง รวมทั้งสำนักงานนโยบายและแผนทรัพยากรธรรมชาติและสิ่งแวดล้อม (สผ.) ทุก 6 เดือนนั้น

ตารางที่ 2.2-1 มาตรการป้องกันและแก้ไขผลกระทบสิ่งแวดล้อมของโครงการ รีเจนท์ โฮม บางซื่อ

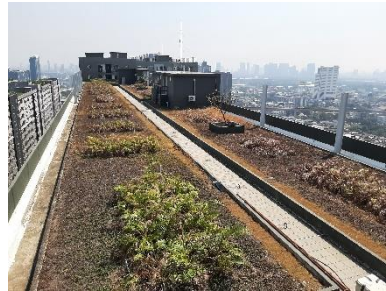
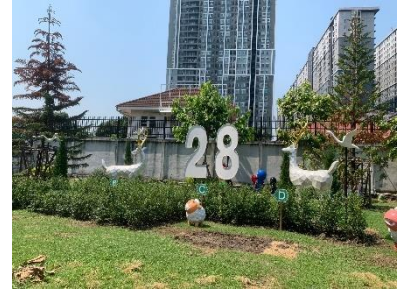
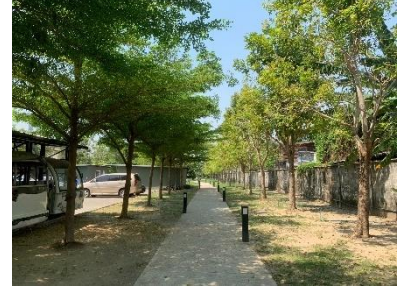
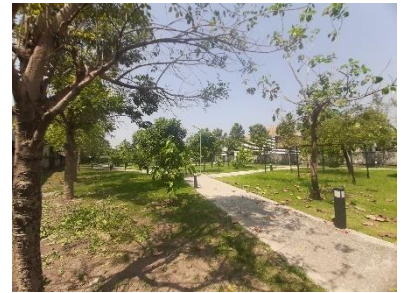
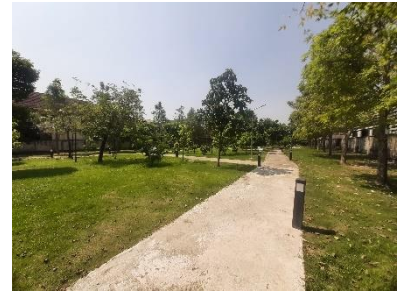
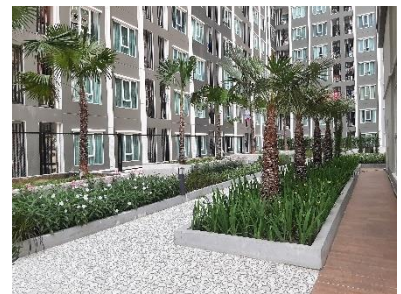
ภาพที่ 2.2-2 พื้นที่สีเขียวภายในโครงการ

3. จัดให้มีพื้นที่สีเขียวภายในโครงการ 14,915.41 ตารางเมตร โดยปลูกไม้ยืนต้น ไม้พุ่ม และพืชคลุมดินให้มากที่สุดเพื่อไม่ให้เกิดฝุ่นละออง	✓ - โครงการจัดให้มีพื้นที่สีเขียวบริเวณชั้น 1 รอบพื้นที่โครงการบริเวณชั้น 5 รอบพื้นที่สระว่ายน้ำ และบริเวณชั้นดาดฟ้าของแต่ละอาคาร เพื่อดูดซับฝุ่นละอองที่เกิดขึ้นภายในโครงการ	ภาพที่ 2.2-2	-

3. ปลุกไม้ยืนต้น ไม้พุ่ม และพืชคลุมดินให้มากที่สุดทั้งภายนอกและภายในอาคาร	✓ - โครงการจัดให้มีพื้นที่สีเขียวบริเวณชั้น 1 รอบพื้นที่โครงการ บริเวณชั้น 5 รอบพื้นที่สระว่ายน้ำ และบริเวณชั้นดาดฟ้าของแต่ละอาคาร เพื่อดูดซับฝุ่นละอองที่เกิดที่ก่อกำเนิดขึ้นภายในโครงการ	ภาพที่ 2.2-2	-

8. จัดให้มีการปลูกต้นไม้บริเวณชั้นจอดรถ เพื่อช่วยลดซับมลพิษจากชั้นจอดรถ	● - โครงการจัดให้มีพื้นที่สีเขียวบริเวณพื้นที่จอดรถบริเวณชั้น 1 ของโครงการเพื่อช่วยลดซับมลพิษที่เกิดจากการขับขึ้นรถภายในโครงการ แต่ยังไม่ได้จัดให้มีพื้นที่สีเขียวไว้บริเวณพื้นที่จอดรถชั้นอื่นๆ	ภาพที่ 2.2-2	-

6. ออกแบบให้พื้นที่โครงการบริเวณติดคลองบางซื่อนเป็นพื้นที่สีเขียวตลอดแนว	✓ - โครงการจัดให้มีพื้นที่สีเขียวรอบพื้นที่โครงการ รวมไปถึงบริเวณที่ติดคลองบางซื่อน	ภาพที่ 2.2-2	-

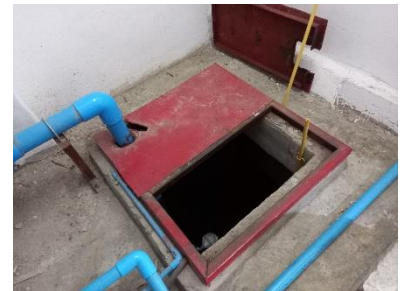
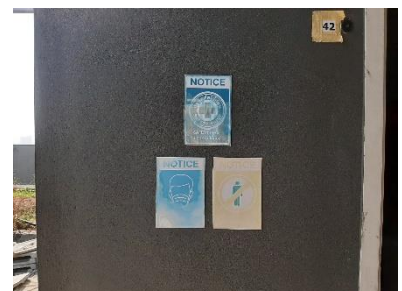
ภาพที่ 2.2-6 ระบบน้ำใช้ในโครงการ

4. รมรงคิให้ผูัพักอาศัยใช้น้ำอย่างประหยัด	✓ - โครงการมีการรณรงค์ให้ผูัพักอาศัยใช้น้ำอย่างประหยัด	ภาพที่ 2.2-14	-
	5. ทาวัสตุกันชิมภายในถึงเก็บน้ำใต้ดินและเสาที่อยู่ในถึงเก็บน้ำใต้ดินทั้งหมด โดยใช้ระบบกันซึมประเภท MODIFIED-POLYMER ซึ่งเป็นแผ่นเยื่อกันน้ำในรูปของเหลว (LIQUID-CEMENT APPLIED WATERPROOFING MEMBRANE) ใช้ทาลงบนพื้นผิวคอนกรีตที่แข็งตัว เมื่อแห้งสนิทจะกลายเป็นแผ่นฟิล์มแข็งยึดติดแน่นกับพื้นผิวเป็นสารประกอบชนิด 2 ส่วนประเภท CEMENT POWDER as MODIFIED POLYMER RESIN สามารถใช้เป็นวัสดุกันซึมได้ทั้งในด้านที่สัมผัสกับน้ำ (Positive side) และด้านตรงข้าม (Negative side) สามารถปกรบรอยแตกร้าว และป้องกันปฏิกิริยาคาร์บอนชั่นได้ดี	✓ - โครงการมีการทาวัสตุกันชิมภายในถึงเก็บน้ำใต้ดินและเสาที่อยู่ในถึงเก็บน้ำใต้ดินทั้งหมด เพื่อป้องกันไม่ให้เกิดการรั่วซึมของน้ำ และป้องกันการปนเปื้อนของน้ำในถึงเก็บน้ำ	ภาพที่ 2.2-6	-

6. โครงการออกแบบให้มีฝาลังเก็บน้ำใต้ดินจำนวน 2 ฝา เพื่อให้สามารถเข้าไปทำความสะอาดถึงเก็บน้ำสำรอง	◐ - โครงการจัดให้มีฝาลังเก็บน้ำใต้ดินเป็นแบบ 1 ฝา	ภาพที่ 2.2-6	-
