ผลการปฏิบัติตามมาตรการป้องกันและแก้ไขผลกระทบสิ่งแวดล้อม
และมาตรการติดตามและตรวจสอบผลกระทบสิ่งแวดล้อม

ทั้งนี้ สามารถพิจารณารายละเอียดจากสรุปผลการปฏิบัติตามมาตรการป้องกันและแก้ไขผลกระทบสิ่งแวดล้อมและมาตรการติดตามและตรวจสอบผลกระทบสิ่งแวดล้อมโครงการ Craft Ploenchit (ระยะดำเนินการ) บริษัท นิติบุคคลโครงการ Craft Ploenchit ประจำเดือนกรกฎาคม - ธันวาคม 2565 ดังมีรายละเอียดแสดงในตารางที่ 2.1

ตารางที่ 2.1 แบบรายงานผลการปฏิบัติตามมาตรการป้องกันและแก้ไขผลกระทบสิ่งแวดล้อม และมาตรการติดตามตรวจสอบผลกระทบสิ่งแวดล้อมของโครงการ Craft Ploenchit

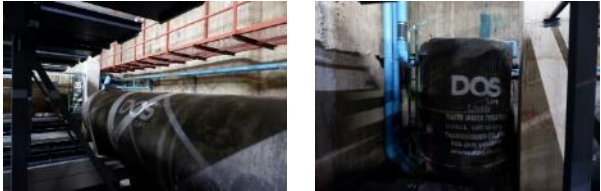
- ไม่พบปัญหา
รูปที่ 2.10 ระบบบำบัดน้ำเสีย

5) โครงการจะบำบัด Aerosol ที่เกิดจากระบบบำบัดน้ำเสีย ปริมาณ 6.5 ลูกบาศก์เมตร/ชั่วโมง โดยโครงการจะติดตั้งระบบบำบัด Aerosol ซึ่งเป็นอุปกรณ์บำบัดก๊าซ Aerosol ที่ออกจากระบบบำบัดน้ำเสีย โดยใช้ หลักการบำบัดแบบ Filter Scrubber ซึ่งเป็นระบบการกรองอนุภาค โดยใช้ตัวกลาง Media โดยติดตั้งเป็นถังบำบัด Aerosol จำนวน 1 ชุด มีความจุของตัวกลาง (Media) 0.59 ลูกบาศก์เมตร	- ระบบบำบัดน้ำเสียของโครงการเป็นถังบำบัดแบบไฟเบอร์กลาส ทรงแคปซูล และใช้เครื่องเติมอากาศแบบ Air blower ชนิดกรองเติมอากาศแบบผิวสัมผัส (Fixed Film Aeration) เพื่อเติมอากาศให้กับน้ำเสีย ซึ่งไม่มีการเติมน้ำให้กระจาย เป็นละอองฝอยที่ผิวหนัง ดังนั้นระบบบำบัดน้ำเสียของโครงการจึงไม่เป็น แหล่งกำเนิด Aerosol (รูปที่ 2.10)

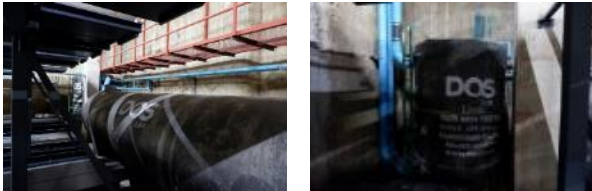
</div> <p style="text-align: center;">รูปที่ 2.10 ระบบบำบัดน้ำเสีย</p>	- ไม่พบปัญหา

3. คุณค่าการใช้ประโยชน์ของมนุษย์ 3.3 การบำบัดน้ำเสีย (ต่อ) 6) โครงการจะบำบัด Aerosol ที่เกิดจากระบบบำบัดน้ำเสีย ปริมาณ 6.5 ลูกบาศก์เมตร/ชั่วโมง โดยโครงการจะติดตั้งระบบบำบัด Aerosol ซึ่งเป็นอุปกรณ์บำบัดก๊าซ Aerosol ที่ออกจากระบบบำบัดน้ำเสีย โดยใช้หลักการบำบัดแบบ Filter Scrubber ซึ่งเป็นระบบการกรองอนุภาค โดยใช้ตัวกลาง Media โดยติดตั้งเป็นถังบำบัด Aerosol จำนวน 1 ชุด มีความจุของตัวกลาง (Media) 0.59 ลูกบาศก์เมตร	- ระบบบำบัดน้ำเสียของโครงการเป็นถังบำบัดแบบไฟเบอร์กลาส ทรงแคปซูล และใช้เครื่องเติมอากาศแบบ Air blower ชนิดกรองเติมอากาศแบบผิวสัมผัส (Fixed Film Aeration) เพื่อเติมอากาศให้กับน้ำเสีย ซึ่งไม่มีการตีน้ำให้กระจาย เป็นละอองฝอยที่ผิวน้ำ ดังนั้น ระบบบำบัดน้ำเสียของโครงการจึงไม่เกิดแหล่งกำเนิด Aerosol (รูปที่ 2.10) <div style="display: flex; justify-content: center; align-items: center;">

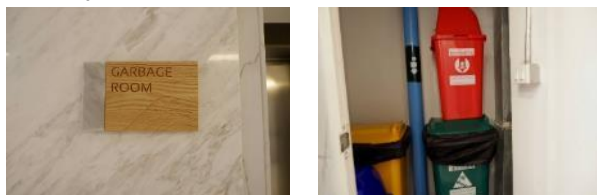
รูปที่ 2.34 ห้องพักมูลฝอย	- ไม่พบปัญหา

3. คุณค่าการใช้ประโยชน์ของมนุษย์ 3.5 การจัดการมูลฝอย (ต่อ) ขนาด 50 ลิตร จำนวน 4 ถัง/ห้อง (ถังมูลฝอยแห้ง 1 ถัง ถังมูลฝอยเปียก 1 ถัง ถังมูลฝอยรีไซเคิล 1 ถัง และถังมูลฝอยอันตราย 1 ถัง) ไว้ภายในห้องดังกล่าว	ห้องดังกล่าว (รูปที่ 2.34)

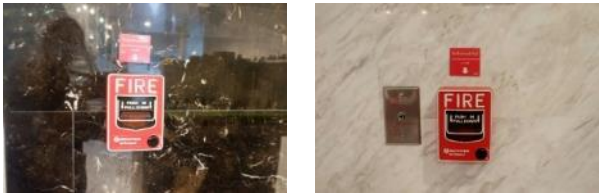
รูปที่ 2.58 เครื่องแจ้งเหตุโดยใช่มือดึง (Fire Alarm Manual Station)	- ไม่พบปัญหา

(4) เครื่องแจ้งเหตุโดยใช่มือดึง (Fire Alarm Manual Station) เป็นตัวส่งสัญญาณเตือนภัย โดยติดตั้งเครื่องแจ้ง เหตุโดยใช่มือดึงบริเวณบันไดหลักและบันไดหนีไฟทั้ง 2 แห่ง	- โครงการติดตั้งเครื่องแจ้งเหตุโดยใช่มือดึง (Fire Alarm Manual Station) บริเวณภายในอาคารตามจุดต่าง ๆ ของโครงการ เช่น บริเวณโถงทางเดิน ห้อง กำเนิดเครื่องไฟฟ้า บริเวณบันไดหลัก และบันไดหนีไฟ เป็นต้น ซึ่งเป็นตัวส่ง สัญญาณเตือนภัย (รูปที่ 2.58)

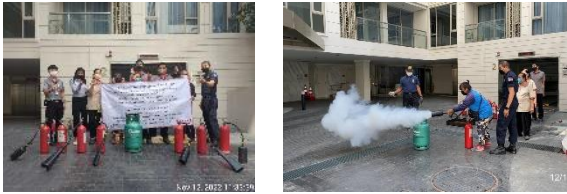
<p>รูปที่ 2.65 อบรมและซ้อมการอพยพหนีไฟ</p>	<p>- ไม่พบปัญหา</p>

<p>รูปที่ 2.64 ป้ายแนะนำการใช้อุปกรณ์ป้องกันอัคคีภัย</p>	<p>- ไม่พบปัญหา</p>
<p>6) จัดอบรม และซ้อมการอพยพคนกรณีเพลิงไหม้อย่างน้อยปีละ 1 ครั้ง โดยติดต่อประสานงานกับสถานีดับเพลิงพญาไท ให้มาจัดอบรมและซักซ้อมแผนอพยพหนีไฟให้กับโครงการ</p>	<p>- โครงการจัดให้มีการอบรม และซ้อมการอพยพคนกรณีเกิดเพลิงไหม้อย่างน้อยปีละ 1 ครั้ง โดยโครงการมีแผนการซ้อมอพยพหนีไฟในช่วงปลายปีของทุกปี (ซ้อมอพยพหนีไฟครั้งสุดท้ายเมื่อวันที่ 12 พฤศจิกายน 2565) (รูปที่ 2.65 และภาคผนวกที่ 19)</p>

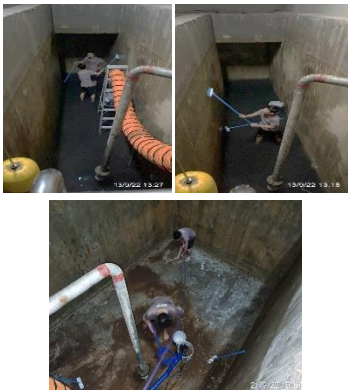
</div> <p>รูปที่ 2.75 ล้างถังเก็บน้ำ</p>	<p>- ไม่พบปัญหา</p>

มาตรการป้องกันและแก้ไขผลกระทบสิ่งแวดล้อม และมาตรการติดตามตรวจสอบผลกระทบสิ่งแวดล้อม	ผลการปฏิบัติตามมาตรการฯ	ปัญหา อุปสรรค ที่ไม่สามารถปฏิบัติ ตามมาตรการ และแนวทางแก้ไข
มาตรการป้องกันและแก้ไขผลกระทบสิ่งแวดล้อม		
<p>4.4.1 ด้านสุขภาพกาย (ต่อ)</p> <p>โรคผิวหนัง</p> <p>1) การแพร่กระจายของเชื้อโรคจากถังเก็บน้ำใช้</p> <ul style="list-style-type: none"> - จัดให้มีการทำความสะอาดถังเพื่อล้างตะกอน สนิมและคราบสกปรกที่เกาะตามผนังหรือซอกมุมของถังสำรองน้ำ ซึ่งโครงการจัดให้มีถังเก็บน้ำชั้นใต้ดิน จำนวน 2 ถัง โดยในการทำความสะอาดถังเก็บน้ำของโครงการจะทำการกวาดตะกอน ขัดสนิม หรือคราบที่เกาะตามผนังหรือซอกมุมของถังน้ำที่ไม่มีการหมุนเวียน โดยใช้แปรงขัดไม้ใช้น้ำยาล้างที่มีสารเคมีซึ่งอาจตกค้าง ทั้งนี้ ในการล้างทำความสะอาดจะดำเนินการครั้งละถัง เพื่อให้ถังที่เหลือสามารถสำรองน้ำใช้ของอาคารได้ โดยกำหนดให้ล้างในช่วงเวลา 24.00 – 05.00 น. ซึ่งเป็นช่วงเวลาที่มีการใช้น้ำน้อยเพื่อไม่ส่งผลกระทบต่อการใช้งานของผู้พักอาศัยภายในโครงการ โดยมีความถี่ในการล้างทำความสะอาดปีละ 2 ครั้ง (6 เดือน 1 ครั้ง) เพื่อสุขภาพอนามัยที่ดีของผู้พักอาศัยในโครงการต้องแจ้งผู้พักอาศัยให้ทราบก่อนล้างทำความสะอาดถังอย่างน้อย 1 สัปดาห์ 	<ul style="list-style-type: none"> - โครงการกำหนดให้พนักงานล้างถังเก็บน้ำปีละ 1 ครั้ง และในการทำความสะอาดทางผู้ปฏิบัติงานจะสูบน้ำออกให้หมดก่อน จากนั้นกวาดตะกอนขัดสนิมหรือคราบที่เกาะตามผนังหรือซอกมุมของถังน้ำที่ไม่มีการหมุนเวียน โดยใช้แปรงขัด และใช้เครื่องสูบน้ำแรงดันสูงฉีดล้าง ไม่นิยมน้ำยาล้างที่มีสารเคมีซึ่งอาจตกค้าง โดยโครงการจัดให้มีการล้างถังเก็บน้ำครั้งล่าสุดในเดือนกันยายน 2565 (ถังเก็บน้ำชั้นใต้ดิน) และเดือนตุลาคม 2565 (ถังเก็บน้ำชั้นดาดฟ้า) (รูปที่ 2.75) <div data-bbox="1144 912 1491 1302">

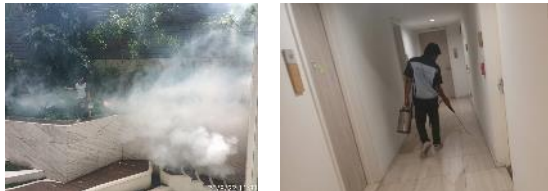
รูปที่ 2.76 เจ้าหน้าที่ฉีดยาฆ่าแมลง	- ไม่พบปัญหา

รูปที่ 2.77 เจ้าหน้าที่ชุดลอกวางระบายน้ำ	- ไม่พบปัญหา
3) ประสานสำนักงานเขตปทุมวัน ให้มากำจัดสัตว์ที่เป็นพาหะนำโรคให้กับโครงการ เช่น ฉีดพ่นยากำจัดยุง เป็นต้น	- โครงการจัดให้มีการทำลายแหล่งเพาะพันธุ์สัตว์พาหะนำโรค เช่น การกำจัดลูกน้ำยุงลาย แมลง ปลวก มด หนู เป็นต้น ภายในพื้นที่โครงการเป็นประจำทุกเดือน (รูปที่ 2.76)

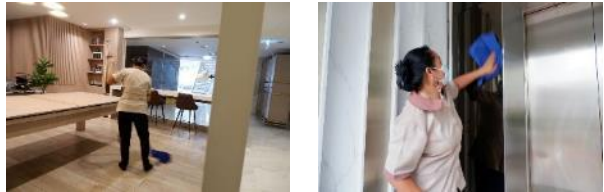
รูปที่ 2.78 พนักงานคอยดูแลรักษาความสะอาด	- ไม่พบปัญหา

รูปที่ 2.38 เจ้าหน้าที่ทำความสะอาดห้องพักรวม	- ไม่พบปัญหา
7) จัดให้มีพนักงานคอยดูแลรักษาความสะอาดบริเวณทางเดินภายในอาคาร ห้องพักรวมประจำชั้น และห้องพักรวมอย่างสม่ำเสมอ	- โครงการจัดให้มีพนักงานคอยดูแลรักษาความสะอาดบริเวณทางเดินภายในอาคาร ห้องพักรวมประจำชั้น และจุดพักรวมอย่างสม่ำเสมอ (รูปที่ 2.78)

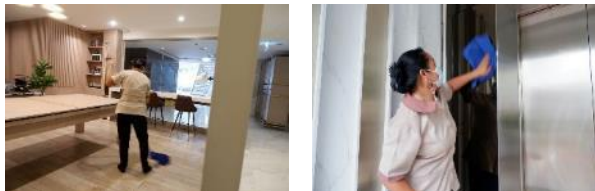
</div> <p>รูปที่ 2.78 พนักงานคอยดูแลรักษาความสะอาด</p>	- ไม่พบปัญหา

4.4.1 ด้านสุขภาพกาย อุบัติเหตุ (ต่อ) 2) การพลัดตก หกล้ม <ul style="list-style-type: none"> - จัดให้มีพนักงานคอยดูแลความสะอาดและความเป็นระเบียบเรียบร้อย บริเวณทางเดินภายในอาคาร และบันไดแต่ละแห่ง ไม่ให้พื้นทางเดินเปียกน้ำ หรือมีการวางสิ่งของกีดขวาง อันจะก่อให้เกิดอุบัติเหตุได้ 	<ul style="list-style-type: none"> - โครงการจัดให้มีพนักงานคอยดูแลรักษาความสะอาด และความเป็นระเบียบเรียบร้อยบริเวณทางเดินภายในอาคาร และบันไดแต่ละแห่ง ไม่ให้พื้นทางเดินเปียกน้ำ หรือมีการวางสิ่งของกีดขวาง อันจะก่อให้เกิดอุบัติเหตุได้ (รูปที่ 2.78) <div data-bbox="1016 715 1608 906">

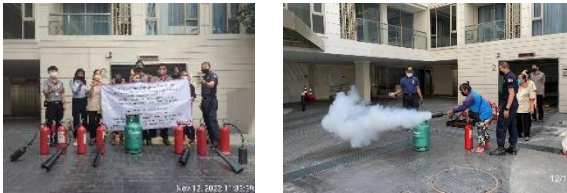
รูปที่ 2.65 อบรมและซ้อมการอพยพหนีไฟ	- ไม่พบปัญหา

(2) จัดอบรมและซ้อมการอพยพคนกรณีเพลิงไหม้อย่างน้อยปีละ 1 ครั้ง โดยติดต่อประสานงานกับงานสถานีดับเพลิงพญาไท ให้มาจัดอบรมและซักซ้อมแผน	- โครงการจัดให้มีการอบรม และซ้อมการอพยพคนกรณีเกิดเพลิงไหม้อย่างน้อยปีละ 1 ครั้ง โดยโครงการมีแผนการซ้อมอพยพหนีไฟในช่วงปลายปีของทุกปี (ซ้อมอพยพหนีไฟครั้งสุดท้ายเมื่อวันที่ 12 พฤศจิกายน 2565) (รูปที่ 2.65 และภาคผนวกที่ 19)

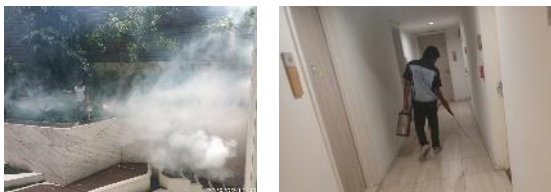
รูปที่ 2.76 เจ้าหน้าที่ฉีดยาฆ่าแมลง	- ไม่พบปัญหา

รูปที่ 2.84 จุดรับเรื่องร้องเรียน	- ไม่พบปัญหา
โรคที่มีสัตว์เป็นพาหะนำโรค - ตรวจสอบพื้นที่เสี่ยงที่จะเป็นแหล่งพาหะนำโรค เช่น ระบบท่อระบายน้ำ ห้องพัสดุฝอย เป็นต้น ให้อยู่ในสภาพเรียบร้อย สะอาด เพื่อไม่ให้成为แหล่งพาหะนำโรค	- โครงการจัดให้มีเจ้าหน้าที่ตรวจสอบพื้นที่เสี่ยงที่จะเป็นแหล่งพาหะนำโรค เช่น ระบบท่อระบายน้ำ ห้องพัสดุฝอย เป็นต้น ให้อยู่ในสภาพเรียบร้อย สะอาด เพื่อป้องกันการเป็นแหล่งพาหะนำโรค (รูปที่ 2.76)
