บทที่ 2

ผลการปฏิบัติตามมาตรการป้องกันและแก้ไขผลกระทบสิ่งแวดล้อม

นิติบุคคลอาคารชุด สีส้ม เทอเรส ได้ดำเนินการติดตามตรวจสอบ รวบรวมเอกสารและภาพถ่ายประกอบ เพื่อจัดทำรายงานผลการปฏิบัติตามมาตรการป้องกันและแก้ไขผลกระทบสิ่งแวดล้อมโครงการ สีส้ม เทอเรส (อาคารชุดพักอาศัยสีส้ม ชิตี คอนโดมิเนียม) (ระยะดำเนินการ) ช่วงเดือนกรกฎาคม - ธันวาคม 2565 ตามที่กำหนดไว้ในรายงานการวิเคราะห์ผลกระทบสิ่งแวดล้อม ในประเด็นดังนี้

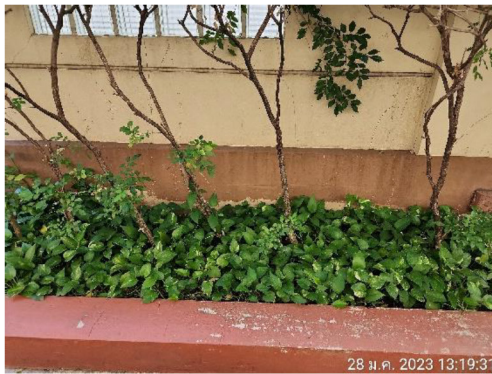
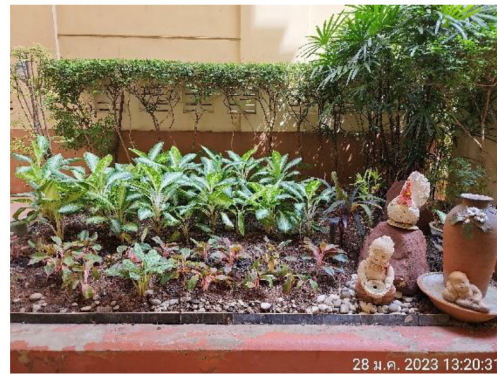
ภาพที่ 2-1 การปลูกพืชคลุมดิน

1.2 ทรัพยากรดินและ การชะล้างพังทลาย	ปลูกต้นไม้จัดสวนบริเวณพื้นที่โล่งว่าง เพื่อ เป็นสิ่งปกคลุมหน้าดินและป้องกันไม่ให้ดิน เกิดการชะล้างพังทลาย	✓	โครงการได้จัดให้มีการปลูกพืชคลุมดิน ตามมาตรการกำหนด เพื่อให้พืชช่วยยึด หน้าดินไม่ให้เกิดการชะล้างพังทลาย		ภาพที่ 2-1

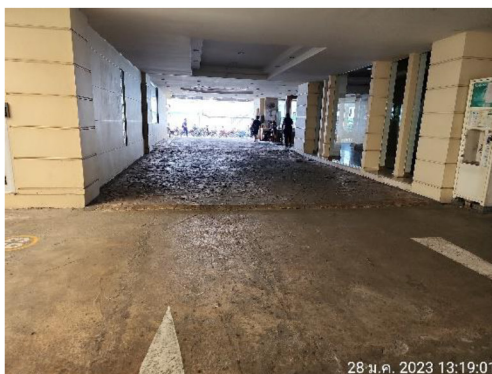
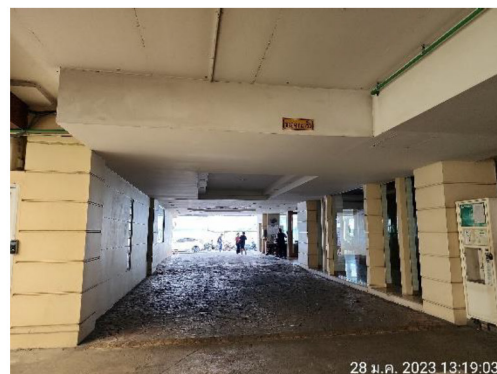
ภาพที่ 2-2 สันนูนชะลอความเร็วและป้ายเตือนลดความเร็ว

1.3 คุณภาพอากาศ	ไม่มีมาตรการ		-		
1.4 เสียงและการ สั่นสะเทือน	จำกัดความเร็วรถขณะวิ่งเข้า-ออกพื้นที่ โครงการให้มีความเร็วไม่เกิน 30 กิโลเมตร/ ชั่วโมง	✓	โครงการได้มีการติดตั้งป้ายสัญลักษณ์ จราจรต่างๆ เช่น ป้ายลดความเร็ว จุด จอดรถ และการทำสัญญาณชะลอความเร็ว ตามมาตรการกำหนดฯ		ภาพที่ 2-2

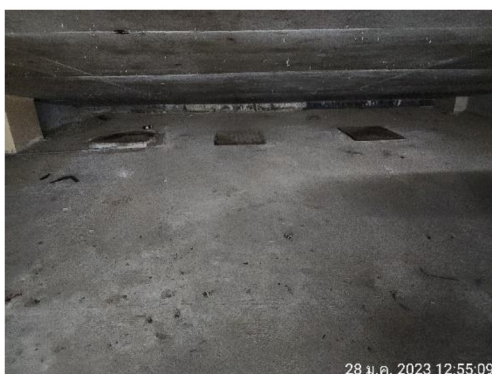
ภาพที่ 2-4 บ่อดักไขมัน

1.5 ทรัพยากรน้ำ (ต่อ)	จัดให้มีการกำจัดไขมันออกจากบ่อดักไขมัน ของระบบบำบัดน้ำเสียอย่างสม่ำเสมอ โดย ดักไขมันใส่งู้งานนำไปทั้งรวมกับขยะมูลฝอย เพื่อนำไปกำจัดต่อไป	✓ โครงการจัดเจ้าหน้าที่ดูแลระบบบำบัดน้ำ เสียและตรวจสอบบ่อดักไขมันเป็นประจำ และจะดำเนินการดักไขมันนำไปกำจัด ต่อไป		ภาพที่ 2-4
	ทำการตรวจสอบประสิทธิภาพของระบบ บำบัดน้ำเสีย และอุปกรณ์ที่ติดตั้งในระบบ บำบัดน้ำเสีย เช่น เครื่องสูบน้ำ และเครื่อง เติมอากาศตามคู่มือ Service Maintenance ของบริษัทผู้ออกแบบ และ ทำความสะอาดตัวกรองในส่วนบ่อกกรอง เติมอากาศโดยใช้น้ำฉีดทุกๆ 2 ปี สำหรับ ความถี่ในการเปลี่ยนตัวกรอง ได้จากค่า SS ที่ออกจากระบบว่าอยู่ในเกณฑ์มาตรฐาน หรือไม่ โดยทางโครงการจะต้องประสานกับ วิศวกรผู้ออกแบบระบบฯ ให้เข้ามาตรวจ	✓ โครงการจัดเจ้าหน้าที่ตรวจสอบ ประสิทธิภาพของระบบบำบัดน้ำเสีย และ อุปกรณ์ที่ติดตั้งในระบบบำบัดน้ำเสียเป็น ประจำ	-	ภาคผนวก 5 ภาคผนวก 7

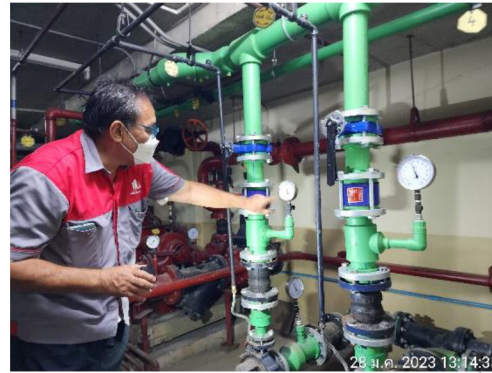
ภาพที่ 2-7 เจ้าหน้าที่ตรวจสอบระบบจ่ายน้ำ
เครื่องสูบน้ำ

3. คุณค่าการใช้ประโยชน์				
3.1 การใช้น้ำ	รณรงค์ให้ผู้อยู่อาศัยมีการใช้น้ำอย่าง ประหยัด	✕	โครงการยังไม่ได้จัดทำป้ายรณรงค์ให้มีการ ใช้น้ำอย่างประหยัด	-
	ตรวจสอบการทำงานของระบบจ่ายน้ำโดย ช่างประจำโครงการ หากพบเหตุบกพร่อง ต้องรีบซ่อมแซมแก้ไขหรือเปลี่ยนแปลงโดย ทันที โดยตรวจดูเครื่องสูบน้ำ ระบบ น้ำมันหล่อลื่นใบพัดเพลลาของใบพัดลูกปืน และวาล์วทุกจุดตามคู่มือ Service Maintenance ของบริษัทผู้ออกแบบ	✓	โครงการจัดให้มีช่างซ่อมบำรุง ทำหน้าที่ ตรวจสอบรอยรั่วของอุปกรณ์ที่ใช้อย่าง สม่ำเสมอเป็นประจำทุกเดือน หากพบการ รั่วซึมให้รีบซ่อมแซมทันที	- ภาพที่ 2-7 ภาคผนวก 5

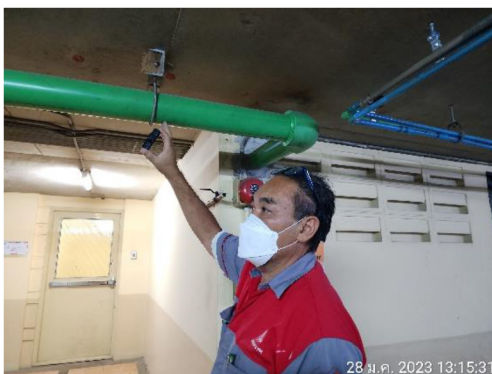
ภาพที่ 2-8 เจ้าหน้าที่ตรวจสอบระบบเส้นท่อ
ประปา

3.1 การใช้น้ำ (ต่อ)	ตรวจสอบระบบเส้นท่อประปาให้อยู่ใน สภาพดีอยู่เสมอ หากมีรอยรั่ว แตก อุดตัน ต้องรีบดำเนินการแก้ไขหรือเปลี่ยนแปลง ทันที	✓ โครงการได้จัดเจ้าหน้าที่คอยตรวจสอบ ระบบเส้นท่อประปาภายในพื้นที่โครงการ เป็นประจำ	-	ภาพที่ 2-8 ภาคผนวก 5

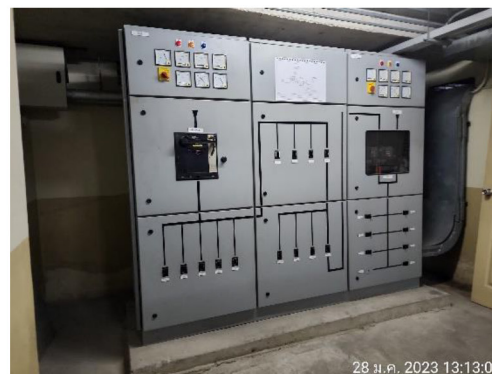
ภาพที่ 2-9 ระบบไฟฟ้าภายในโครงการที่ได้รับ
การติดตั้ง

3.2 การใช้ไฟฟ้า	จัดให้มีและติดตั้งระบบไฟฟ้าตามที่เสนอใน รายละเอียดโครงการทุกประการ	✓ โครงการจัดให้มีและติดตั้งระบบไฟฟ้า ตามที่เสนอในรายละเอียดโครงการทุก ประการ	-	ภาพที่ 2-9
	จัดให้มีเครื่องกำเนิดไฟฟ้าสำรองขนาด 75 KVA เป็นเครื่องยนต์ดีเซล จำนวน 1 เครื่อง ติดตั้งไว้ในห้องเครื่องชั้นใต้ดินภายใน โครงการที่สามารถสำรองไฟได้อย่างน้อย 2 ชั่วโมง เมื่อไฟฟ้าดับ	✓ โครงการจัดให้มีเครื่องกำเนิดไฟฟ้าสำรอง จำนวน 1 เครื่อง ติดตั้งไว้ในห้องเครื่องชั้น ใต้ดิน	-	ภาพที่ 2-10
	รณรงค์ให้ผู้อยู่อาศัยใช้ไฟฟ้าอย่างประหยัด	✕ โครงการยังไม่ได้จัดทำป้ายรณรงค์ให้ผู้อยู่ อาศัยใช้ไฟฟ้าอย่างประหยัด	-

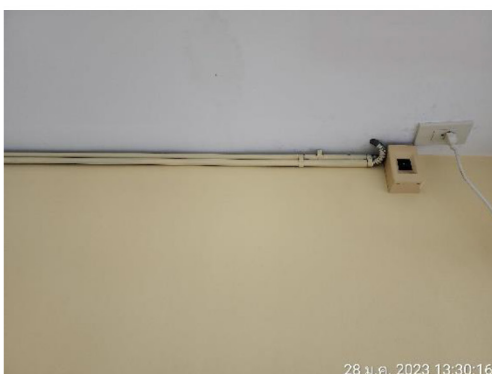
ภาพที่ 2-11 การเดินสายไฟฟ้า สายสัญญาณต่างๆ อย่างเรียบร้อย

3.2 การใช้ไฟฟ้า (ต่อ)	ติดตั้งอุปกรณ์เดินสายไฟฟ้า รวมถึงสายสัญญาณทางไฟฟ้าสื่อสารต่างๆ และอุปกรณ์ไฟฟ้าต่างๆ ให้เป็นไปด้วยความเรียบร้อยและถูกต้อง	✓ โครงการทำการติดตั้งอุปกรณ์เดินสายไฟฟ้า รวมถึงสายสัญญาณทางไฟฟ้าสื่อสารต่างๆ และอุปกรณ์ไฟฟ้าต่างๆ ด้วยความเรียบร้อยและถูกต้อง	-	ภาพที่ 2-11
	การใช้ไฟฟ้าของระบบสาธารณูปโภคส่วนกลางให้เลือกใช้ผลิตภัณฑ์ไฟฟ้าชนิดประหยัดพลังงาน และอายุการใช้งานยาวนาน	✓ โครงการได้เลือกใช้อุปกรณ์เครื่องใช้ไฟฟ้าของโครงการเป็นผลิตภัณฑ์ประหยัดพลังงาน	-	ภาพที่ 2-12 ภาพที่ 2-13
	ตรวจสอบดูแลอุปกรณ์และสายไฟฟ้าให้อยู่ในสภาพดีอยู่เสมอ	✓ โครงการจัดเจ้าหน้าที่ตรวจสอบดูแลอุปกรณ์และสายไฟฟ้าให้อยู่ในสภาพดีอยู่เสมอ	-	ภาพที่ 2-11

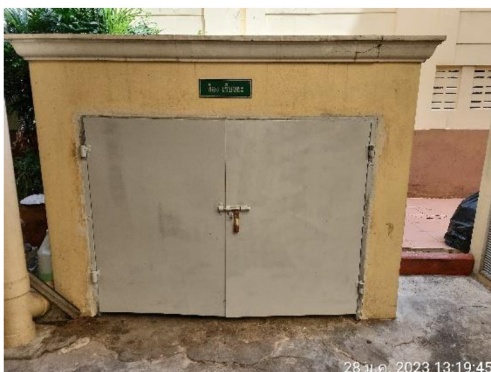
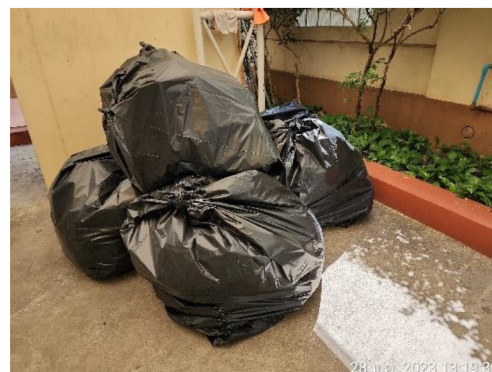
ภาพที่ 2-14 ที่พักขยะรวม

3.3 การจัดการขยะ	จัดให้มีที่พักขยะรวมที่บริเวณด้านนอกของอาคาร แยกเป็นห้องพักขยะเปียกและขยะแห้ง โดยมีผนังคอนกรีตกัน แต่ละห้องมีขนาด 0.95 x 2 x 2 เมตร ปริมาตร 2.85 ลบ.ม. (เก็บกักสูง 1.5 ม.) และผนังด้านข้าง 1 ด้าน จะก่ออิฐบล็อกจากช่องลม จำนวน 1 แถว เพื่อระบายอากาศ	✓ โครงการจัดให้มีห้องพักขยะรวมของโครงการ ซึ่งเพียงพอต่อการรองรับปริมาณมูลฝอยจากโครงการ	-	ภาพที่ 2-14

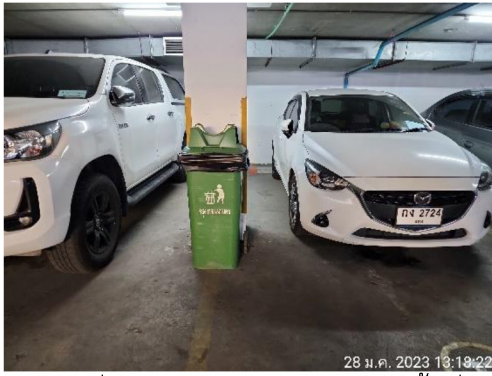
ภาพที่ 2-16 ถังรองรับขยะบริเวณพื้นที่
ส่วนกลาง

3.3 การจัดการขยะ (ต่อ)	จัดให้มีถังรองรับขยะส่วนกลางประจำแต่ละ ชั้น ขนาด 150 ลิตร จำนวน 2 ถัง มีฝาปิด แยกเป็นถังขยะเปียก/ถังขยะแห้ง ติดป้าย และพิมพ์ข้างถังว่า “ขยะแห้ง” “ขยะเปียก”	✓ โครงการจัดเตรียมภาชนะรองรับขยะมูล ฝอยประจำชั้นต่างๆ ของอาคาร และ บริเวณห้องสำนักงาน เป็นต้น ซึ่งทาง โครงการได้จัดให้แม่บ้านเป็นผู้รวบรวม ปริมาณขยะของแต่ละชั้นนำไปเก็บไว้ ห้องพักขยะ โดยประสานงานกับ สำนักงานเขตมารับกำจัดต่อไป		ภาพที่ 2-15
	ในส่วนสำนักงาน เซาว์น่าและออกกำลังกาย สระว่ายน้ำ ในแต่ละส่วนจะจัด ให้มีถังขยะ ขนาด 50 ลิตร จำนวน 2 ถัง แยกเป็นถัง ขยะเปียกและถังขยะแห้งมีถุงดำรองรับอีก ชั้น ทั้งนี้จะติดป้ายหรือพิมพ์ข้างถัง “ขยะ แห้ง” “ขยะเปียก”	✓ โครงการจัดเตรียมภาชนะรองรับขยะมูล ฝอยประจำชั้นต่างๆ ของอาคาร และ บริเวณห้องสำนักงาน เป็นต้น ซึ่งทาง โครงการได้จัดให้แม่บ้านเป็นผู้รวบรวม ปริมาณขยะของแต่ละชั้นนำไปเก็บไว้ ห้องพักขยะ โดยประสานงานกับ สำนักงานเขตมารับกำจัดต่อไป		ภาพที่ 2-16

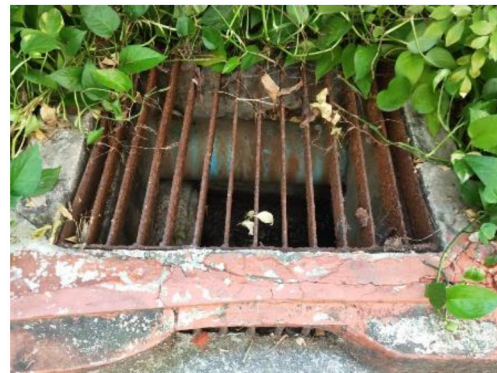
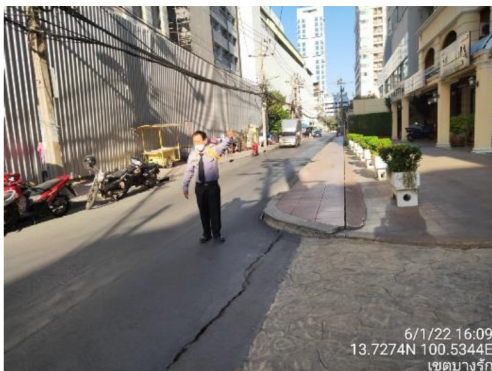
ภาพที่ 2-20 รปภ. อำนวยความสะดวกจราจรบริเวณทางเข้า-ออกโครงการ

3.5 การคมนาคม	จัดให้มีเจ้าหน้าที่หรือยามคอยอำนวยความสะดวก ควบคุมการจราจรบริเวณทางเข้า-ออกพื้นที่โครงการในช่วงเวลาเร่งด่วน	✓ โครงการจัดเจ้าหน้าที่รักษาความปลอดภัยอำนวยความสะดวกด้านการจราจรให้กับผู้พักอาศัย ตลอดจนดูแลความปลอดภัยผู้ที่สัญจรผ่านด้านหน้าทางเข้า-ออกโครงการ	-	ภาพที่ 2-20
	จัดให้มีระบบไฟฟ้าส่องสว่างทางจราจรให้เพียงพอและได้มาตรฐานการออกแบบทางจราจร	✓ โครงการติดตั้งระบบไฟฟ้าส่องสว่างบริเวณด้านหน้าและภายในโครงการ เพื่อให้การเดินภายในโครงการมีความปลอดภัยผู้เดินรถสามารถมองเห็นอย่างชัดเจน	-	ภาพที่ 2-21
	จัดให้มีระบบการจราจรที่มีความปลอดภัย โดยการติดตั้งป้ายสัญญาณจราจรบริเวณทางเข้า-ออกโครงการและที่จอดรถในโครงการ	✓ โครงการได้ติดตั้งป้ายสัญลักษณ์จราจรต่างๆ เช่น ป้ายลดความเร็ว จุดจอดรถ และการทำสัญญาณชะลอความเร็วตามมาตรการกำหนด		ภาพที่ 2-22 ภาพที่ 2-23
	จัดให้มีที่จอดรถ 47 คัน ตามที่ได้แจ้งไว้ในใบอนุญาตก่อสร้าง บริเวณชั้นใต้ดินของอาคาร	✓ โครงการจัดพื้นที่จอดรถภายในพื้นที่โครงการเพียงพอตามกฎหมายกำหนด		ภาพที่ 2-24

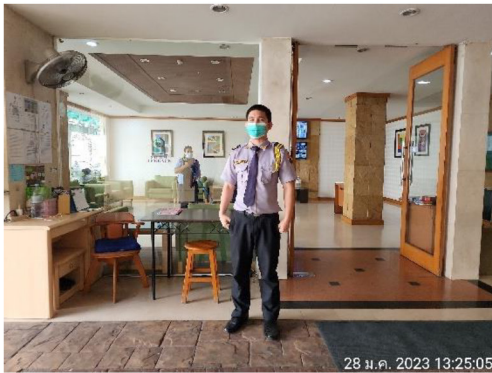
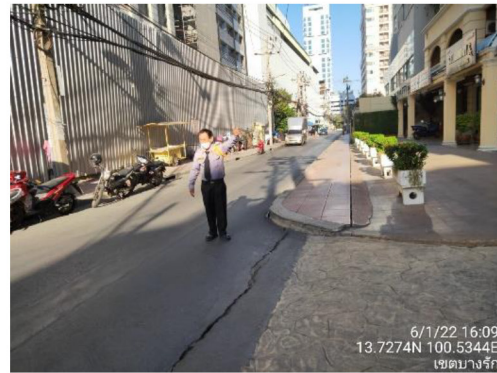
ภาพที่ 2-26 รปภ. ดูแลความปลอดภัยภายในโครงการ

4.4 ความปลอดภัย สาธารณะ	จัดให้มีเวรยามรักษาความปลอดภัยภายใน โครงการตลอด 24 ชั่วโมง	✓ โครงการได้จัดให้มีเวรยามรักษาความ ปลอดภัยภายในโครงการตลอด 24 ชั่วโมง		ภาพที่ 2-26
	จัดสร้างตู้ป้อมยามและจัดยามประจำป้อม รักษาการณ์ตลอด 24 ชั่วโมง ตั้งไว้บริเวณ ทางเข้า-ออกโครงการ	✓ โครงการได้จัดเจ้าหน้าที่รักษาความ ปลอดภัย เพื่ออำนวยความสะดวกด้าน การจราจร ตลอดจนดูแลความปลอดภัยผู้ที่ สัญจรผ่านด้านหน้าทางเข้า-ออกโครงการ		ภาพที่ 2-26

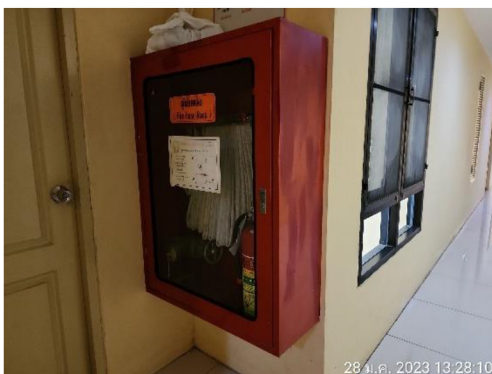
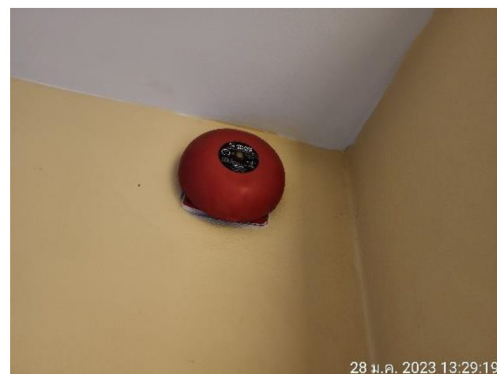
ภาพที่ 2-27 ระบบป้องกันอัคคีภัย

4.5 การป้องกันอัคคีภัย	จัดให้มีและติดตั้งระบบป้องกันอัคคีภัย ตามที่ได้ระบุไว้ในรายละเอียดโครงการซึ่ง เป็นไปตามกฎหมายที่เกี่ยวข้อง	✓ โครงการได้จัดทำระบบป้องกันและเตือน อัคคีภัย ตามบริเวณจุดต่างๆ ทั้งภายใน และภายนอกอาคาร		ภาพที่ 2-27
	จัดให้มีการอบรมวิธีการใช้อุปกรณ์ของ ระบบป้องกันอัคคีภัย และฝึกอบรม เรื่อง การซ้อมหนีไฟ อพยพย้ายคน และดับเพลิง เมื่อเกิดเพลิงไหม้แก่เจ้าหน้าที่ของโครงการ ยามรักษาการณ์และผู้พักอาศัย ปีละ 1 ครั้ง	○ โครงการจะประสานงานกับสถานีดับเพลิง เขตให้มาอบรมและซักซ้อมแผนอพยพหนี ไฟให้กับพนักงานของโครงการเพื่อ สามารถปฏิบัติติดตันทากรณีเมื่อเกิดเหตุ ฉุกเฉินได้ ทั้งนี้ทางโครงการจะซ้อมอพยพ หนีไฟ ภายในปี 2564

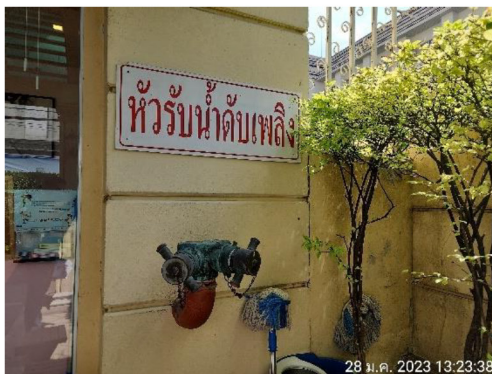
ภาพที่ 2-30 หัวรับน้ำดับเพลิงนอกอาคาร

4.5 การป้องกันอัคคีภัย (ต่อ)	จัดให้มีการติดสติ๊กเกอร์คำชี้แจงให้ลูกค้า ทราบว่าไม่มีทางหนีไฟบนดาดฟ้าไว้บริเวณ บันไดหนีไฟทุกแห่ง	✕	ทางโครงการไม่ได้จัดทำป้ายคำชี้แจงว่าไม่มี ทางหนีไฟบนดาดฟ้าไว้บริเวณบันไดหนี ไฟทุกแห่ง	
	ติดป้ายแนะนำการใช้อุปกรณ์แต่ละตัวไว้ บริเวณที่อุปกรณ์ติดตั้งอยู่ เพื่อให้ผู้อาศัยที่ อยู่ใกล้จุดเกิดเหตุสามารถใช้ได้ทันที	✓	อุปกรณ์ป้องกันอัคคีภัยแต่ละตัวมีการติด ป้ายแนะนำการใช้ เพื่อให้ผู้พักอาศัย สามารถใช้ได้ทันทีกรณีเกิดเหตุฉุกเฉิน	ภาพที่ 2-28
	จัดให้มีการติดตั้งแบบแปลนแผนผังตำแหน่ง ที่ติดตั้งอุปกรณ์ดับเพลิงต่างๆ ในตำแหน่งที่ เห็นได้ชัดเจนในแต่ละชั้นของอาคาร	✓	โครงการได้จัดให้มีการติดตั้งแบบแปลน แผนผังตำแหน่งที่ติดตั้งอุปกรณ์ดับเพลิง ต่างๆ ในตำแหน่งหน้าลิฟต์แต่ละชั้นของ อาคาร ซึ่งเห็นได้ชัดเจน	ภาพที่ 2-29
	จัดให้มีหัวรับน้ำดับเพลิงนอกอาคารต่อเข้ากับ ท่อเย็นในอาคาร ขนาด $\varnothing 2\frac{1}{2}$ นิ้ว จำนวน 2 หัว สำหรับรับน้ำจากรถบรรทุก น้ำดับเพลิงในกรณีเกิดไฟไหม้	✓	โครงการจัดให้มีหัวรับน้ำดับเพลิงนอก อาคารต่อเข้ากับท่อเย็นในอาคารและหัว รับน้ำจากรถบรรทุกน้ำดับเพลิงในกรณี เกิดไฟไหม้	ภาพที่ 2-30 ภาพที่ 2-31

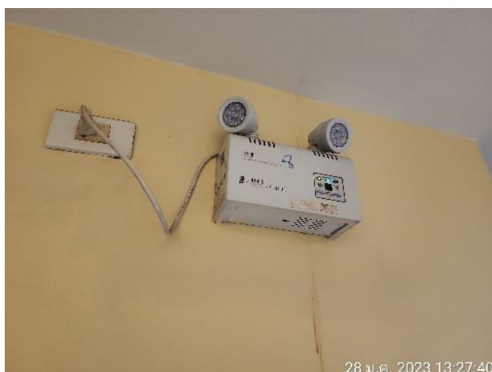
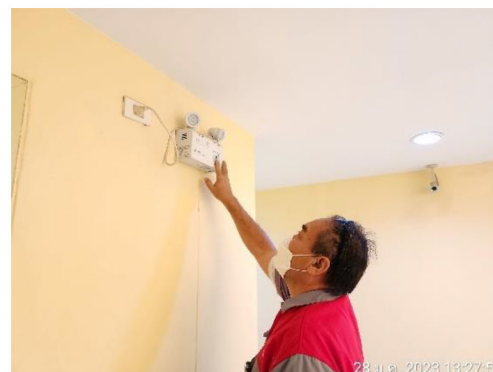
ภาพที่ 2-32 ไฟฉุกเฉิน

4.5 การป้องกันอัคคีภัย (ต่อ)	ทำการติดตั้งไฟฉุกเฉิน ป้ายบอกทางหนีไฟ ป้ายบอกชั้นเพิ่มในชั้นใต้ดินและชั้นที่ 1 ดังนี้ - ไฟฉุกเฉิน ชั้นละ 2 ตัว - ป้ายบอกทางหนีไฟ ชั้นละ 2 แห่ง - ป้ายบอกชั้น ชั้นละ 2 แห่ง	✓ โครงการได้ทำการติดตั้งไฟฉุกเฉิน ป้าย บอกทางหนีไฟ และป้ายบอกชั้น ตาม มาตรการกำหนด		ภาพที่ 2-32 ภาพที่ 2-33 ภาพที่ 2-34
	ที่บันไดหนีไฟทุกแห่งจะต้องมีการติดตั้งป้าย บอกทางหนีไฟ ซึ่งมีตัวอักษร Exit ซึ่งจะ เปล่งแสงสะท้อนออกมาให้เห็นได้ชัดเจน เมื่อไฟดับ และทำลูกศรบอกทิศทางไว้ด้วย	○ โครงการได้ติดตั้งป้ายบอกทางหนีไฟซึ่งมี ตัวอักษร Exit มองเห็นได้ชัดเจนในเวลา กลางวัน แต่ไม่มีไฟเปล่งแสงสะท้อน และ ทำลูกศรบอกทิศทางไว้ด้วย		ภาพที่ 2-35

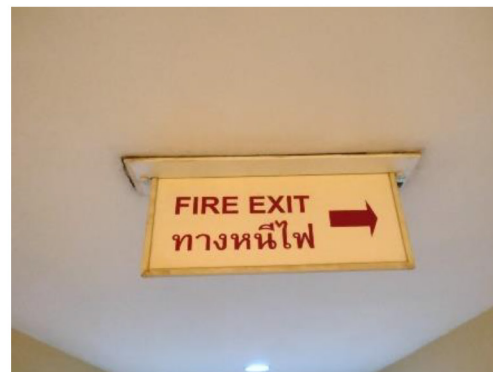
ภาพที่ 2-35 ป้ายบอกทางหนีไฟบริเวณบันได
หนีไฟ มีตัวอักษร Exit และลูกศรบอกทิศทาง

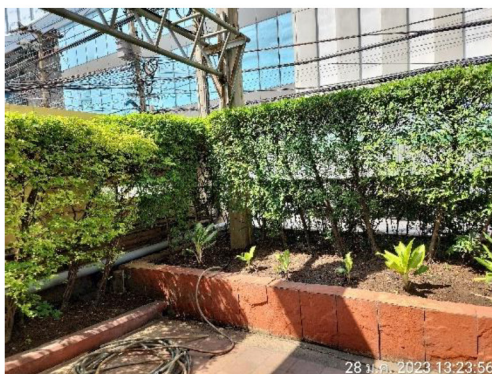
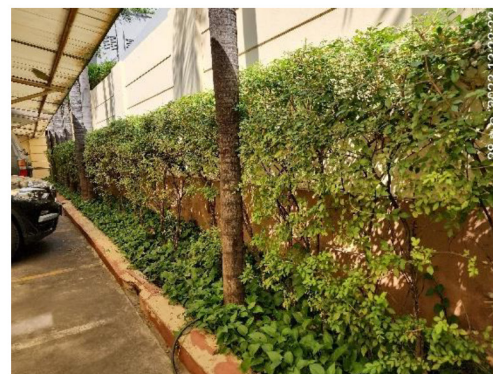
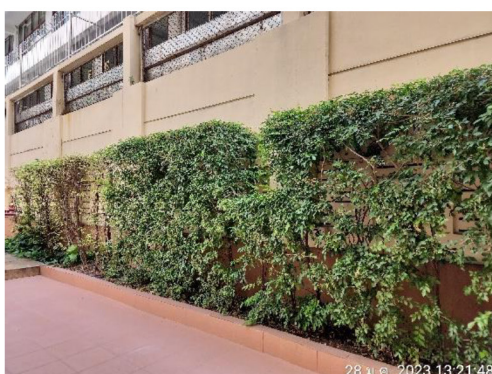
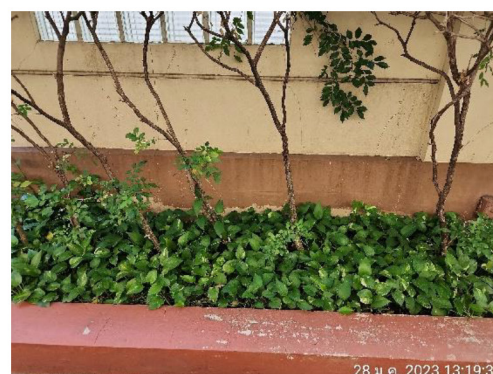
ภาพที่ 2-36 พื้นที่สีเขียวภายในโครงการ

4.6 การศึกษา	ไม่มีมาตรการ	-		
4.7 ศาสนา วัฒนธรรม และประเพณี	ไม่มีมาตรการ	-		
4.8 ทักษะคุณภาพ และ สุนทรียภาพ	จัดให้มีพื้นที่สีเขียวภายในพื้นที่โครงการ เพื่อเพิ่มความสวยงามและทัศนียภาพที่ดี ภายในโครงการ	✓ ทางโครงการจัดจ้างคนสวนคอยดูแลต้นไม้ ให้สวยงามอยู่เสมอ		ภาพที่ 2-36

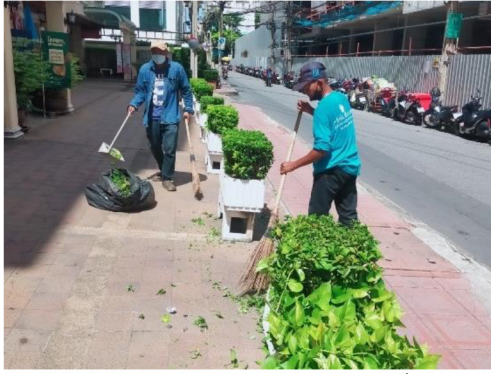
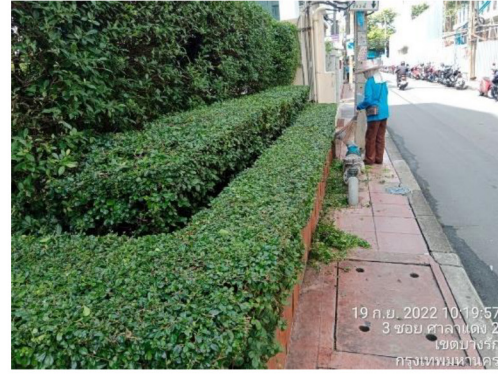
ภาพที่ 2-37 คนสวนดูแลต้นไม้

1. ทรัพยากรสิ่งแวดล้อมทาง กายภาพ					
1.1 ลักษณะภูมิประเทศ	จัดให้มีการดูแลต้นไม้ที่ปลูกไว้อยู่ตามแนว เขตพื้นที่ หรือพื้นที่สีเขียวภายในโครงการ ให้อยู่ในสภาพดีอยู่เสมอ	✓	โครงการจัดจ้างคนสวนคอยดูแลต้นไม้ให้ สวยงามอยู่เสมอ		ภาพที่ 2-37
	ดูแลอาคารและบริเวณต่างๆภายในโครงการ ให้เรียบร้อยสวยงามอยู่เสมอ	✓	โครงการจัดจ้างแม่บ้านทำความสะอาด ภายในโครงการและบริเวณรอบๆ โครงการ		ภาพที่ 2-40 ภาคผนวก 10

ผลกระทบ/ตัวแปร	มาตรการป้องกันและแก้ไขผลกระทบ สิ่งแวดล้อม	ผลการปฏิบัติตามมาตรการ ✓ ปฏิบัติ ✕ ไม่ได้ปฏิบัติ ● ไม่มีประสิทธิภาพ ○ ยังไม่ถึงเวลา		ปัญหาอุปสรรคและ แนวทางแก้ไข	อ้างอิง
4.8 ทัศนียภาพ และ สุนทรียภาพ (ต่อ)	ควบคุมดูแลอาคารและบริเวณพื้นที่สีเขียว ให้มีสภาพดีและสวยงามตามแบบ ภูมิสถาปัตย์ที่ออกแบบไว้อยู่เสมอ	✓	ทางโครงการจัดจ้างคนสวนคอยดูแลต้นไม้ ให้สวยงามอยู่เสมอ		ภาพที่ 2-37

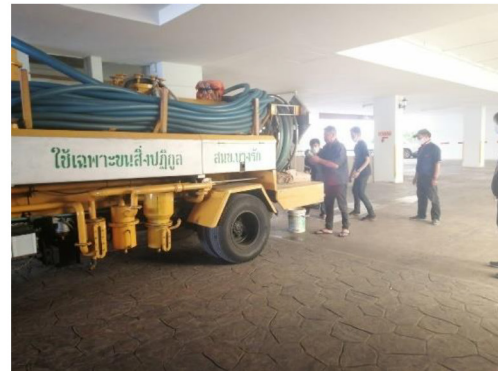
ภาพที่ 2-38 การสูบลากตะกอนออกจากบ่อเกรอะของระบบบำบัดน้ำเสีย

1.5 ทรัพยากรน้ำ (ต่อ)	จัดให้มีการตรวจสอบคุณภาพน้ำทิ้งก่อน ระบายออกนอกโครงการ โดยตรวจวัดในรูป ของค่า BOD, SS, pH, Fecal Coliform และ Oil & Grease	✓ โครงการได้จัดจ้างบริษัทเอกชนตรวจวัด คุณภาพน้ำทิ้งของระบบบำบัดน้ำเสียของ โครงการ เพื่อตรวจสอบประสิทธิภาพของ ระบบบำบัดน้ำโครงการ ตามที่มาตรการ กำหนด		ภาคผนวก 8
	จัดให้มีการสูบน้ำจากบ่อกองน้ำทิ้งจากบ่อ เกรอะของระบบบำบัดน้ำเสียไปกำจัดอย่าง สม่ำเสมอ เพื่อรักษาประสิทธิภาพของระบบ ในแต่ละส่วน	✓ โครงการได้มีการประสานกับสำนักงาน เขตเข้ามาสูบน้ำส่วนเกินจากระบบบำบัด อาคารชุดพักอาศัย หรือจนกว่าจะมา ตะกอนส่วนเกินเป็นจำนวนมาก		ภาพที่ 2-38
	จัดให้มีการสูบน้ำจากบ่อกองน้ำทิ้งจากบ่อ ไปกำจัดทุก 11 เดือน	✓ โครงการได้มีการประสานกับสำนักงาน เขตเข้ามาสูบน้ำส่วนเกินจากระบบบำบัด อาคารชุดพักอาศัย หรือจนกว่าจะมา ตะกอนส่วนเกินเป็นจำนวนมาก		ภาพที่ 2-38

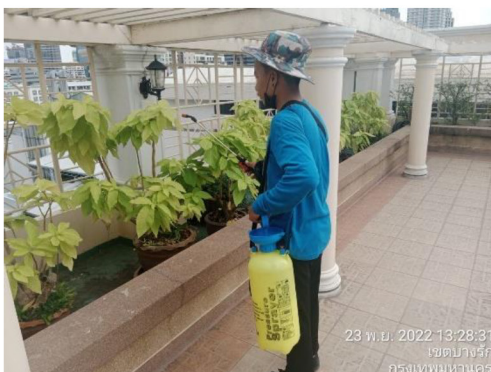
ภาพที่ 2-39 การฉีดพ่นฆ่าแมลงและสัตว์นำโรค

3.3 การจัดการขยะ (ต่อ)	จัดให้มีการใช้ยาฉีดพ่นฆ่าแมลงและสัตว์นำโรคภายในห้องพักขยะรวมเพื่อป้องกันไม่ให้ เป็นแหล่งเพาะพันธุ์ของแมลงและสัตว์นำโรค	✓ โครงการได้มีการจัดจ้างบริษัทเอกชนมา ฉีดพ่นฆ่าแมลงและสัตว์นำโรคภายใน โครงการเป็นประจำ	-	ภาพที่ 2-39 ภาคผนวก 11
	บริเวณถังรองรับขยะพิษจะจัดให้มีรั้วตาข่ายเหล็ก ขนาด 1.0 x 1.0 เมตร ความสูง 1.3 เมตร มีประตูเปิด-ปิดด้านบนและใส่กุญแจล็อกไว้ เพื่อไม่ให้บุคคลที่ไม่เกี่ยวข้องเข้าไป บริเวณดังกล่าว	✕ ทางโครงการไม่ได้จัดให้มีรั้วตาข่ายเหล็ก ประตูเปิด-ปิดด้านบนและใส่กุญแจล็อก บริเวณถังรองรับขยะพิษ		
	จัดให้มีพนักงานทำความสะอาดถังขยะ ประจำแต่ละชั้น ถังพักขยะรวม และบริเวณ ที่พักขยะรวมและบริเวณที่ใช้ขนถ่ายขยะ หลังการเก็บขนขยะทุกครั้ง	✓ โครงการจัดให้มีพนักงานทำความสะอาด ถังขยะประจำแต่ละชั้น ถังพักขยะรวม และบริเวณที่พักขยะรวมและบริเวณที่ใช้ ขนถ่ายขยะหลังการเก็บขนขยะทุกครั้ง	-	
	ขยะแห้งที่สามารถนำไปใช้ได้อีก เช่น โลหะ ขวดแก้ว พลาสติก และกระดาษหรือหนังสือพิมพ์ ให้พนักงานทำความสะอาดเก็บไว้ขายให้กับ ผู้รับซื้อเพื่อเป็นการลดปริมาณมูลฝอย	✓ โครงการได้ประสานงานร้านรับซื้อของเก่า ให้มารับขยะที่สามารถขายได้ เพื่อเป็นการ ลดปริมาณมูลฝอย	-

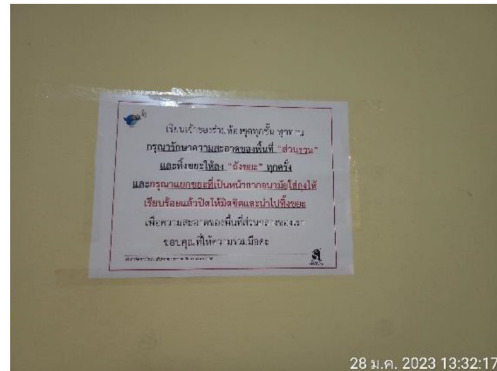
ภาพที่ 2-46 ป้ายประชาสัมพันธ์ให้ผู้พักอาศัยคัดแยกขยะ

3.3 การจัดการขยะ (ต่อ)	จัดให้มีถังขยะขนาด 200 ลิตร จำนวน 2 ถัง พร้อมฝาปิด สำหรับรองรับขยะพิษ 1 ถัง และรองรับขยะ Recycle/Reuse 1 ถัง ทั้งนี้ จะติดป้ายหรือพิมพ์ข้างถังว่า "ขยะพิษ" "ขยะ Recycle/Reuse" วางไว้ด้านข้างห้องพักขยะรวม	✓	โครงการจัดให้มีถังขยะขนาด 200 ลิตร จำนวน 2 ถังพร้อมฝาปิด สำหรับรองรับขยะพิษ 1 ถัง และรองรับขยะ Recycle 1 ถัง วางไว้ด้านข้างห้องพักขยะรวม	ภาพที่ 2-17
	จัดให้มีแม่บ้านทำการรวบรวม และแยกขยะออกเป็นขยะ Recycle/Reuse จากถังขยะแห้งส่วนกลางแต่ละชั้นไปยังห้องพักขยะรวม	✓	โครงการได้จัดให้แม่บ้านเป็นผู้รวบรวม ปริมาณขยะของแต่ละชั้นนำไปเก็บไว้ห้องพักขยะ โดยประสานงานกับสำนักงานเขตมารับกำจัดต่อไป	-
	ประชาสัมพันธ์ให้ผู้พักอาศัยแต่ละห้องทำการแยกประเภทขยะก่อนทิ้ง และทิ้งขยะลงในภาชนะรองรับที่จัดไว้ให้อย่างถูกต้องทุกวัน	✓	โครงการได้ประชาสัมพันธ์ให้ผู้พักอาศัยแต่ละห้องทำการแยกประเภทขยะก่อนทิ้ง และทิ้งขยะลงในภาชนะรองรับที่จัดไว้	ภาพที่ 2-46
