บทที่ 2

การปฏิบัติตามมาตรการป้องกันและแก้ไขผลกระทบสิ่งแวดล้อม

ตารางที่ 2-1 ผลการปฏิบัติตามมาตรการป้องกันและแก้ไขผลกระทบสิ่งแวดล้อมและมาตรการติดตามตรวจสอบผลกระทบสิ่งแวดล้อม (ระยะดำเนินการ)
โครงการบ้านเอื้ออาทร จังหวัดจันทบุรี ประจำปีเดือนกรกฎาคม - ธันวาคม 2565

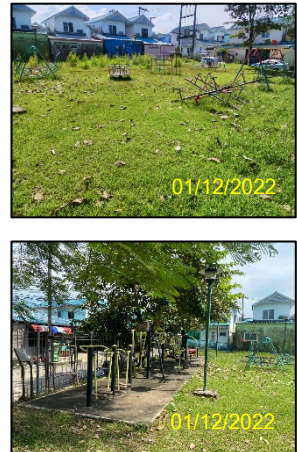
<p>พื้นที่สีเขียว</p>
