3. ผลการปฏิบัติตามมาตรการฯ

3.1 ผลการปฏิบัติตามมาตรการป้องกันและแก้ไขผลกระทบสิ่งแวดล้อม

การดำเนินการตามมาตรการป้องกันและแก้ไขผลกระทบสิ่งแวดล้อม ระยะดำเนินการ โครงการอาคารเช่ามาตรฐานรองอ้อมน้อย ส่วนเดิม และระยะที่ 2 ระหว่างเดือนกรกฎาคม-ธันวาคม พ.ศ. 2565 มีรายละเอียดผลการปฏิบัติตามมาตรการที่กำหนดไว้ในรายงานการประเมินผลกระทบสิ่งแวดล้อม แสดงดังตารางที่ 1

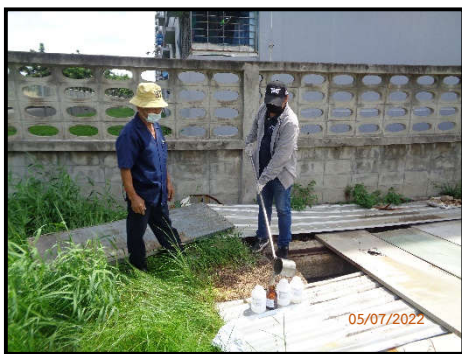
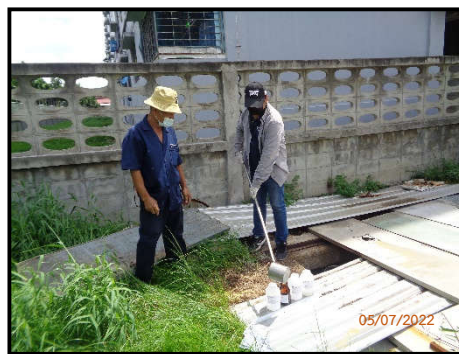
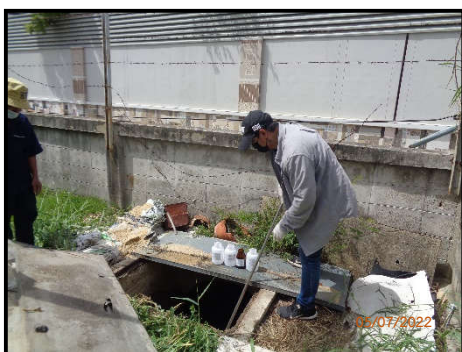
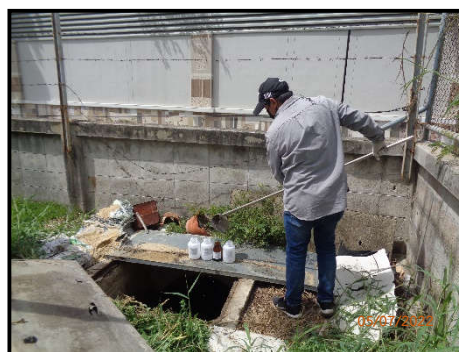
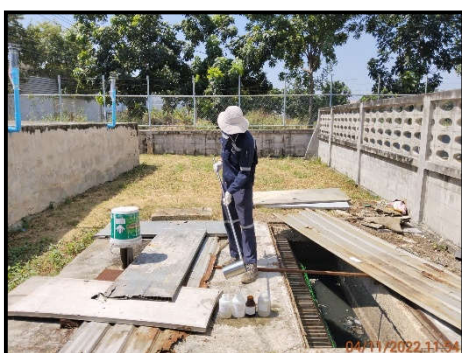
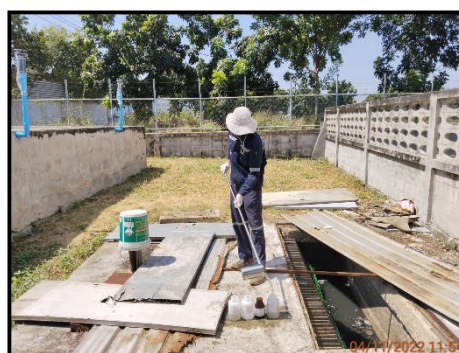
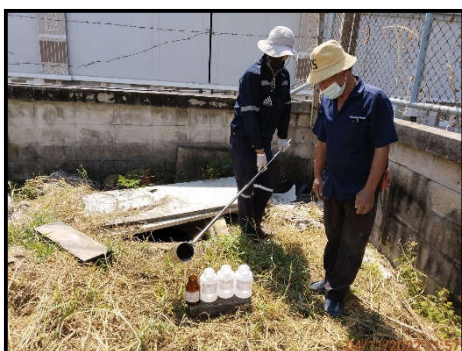
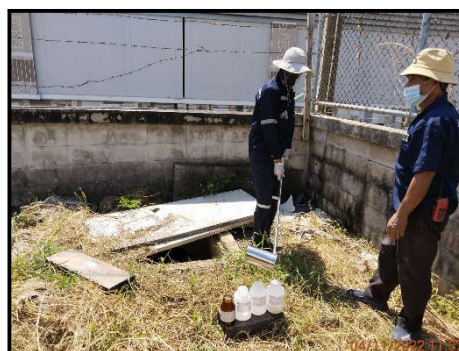
ภาพที่ 2 การเก็บตัวอย่างคุณภาพน้ำ ระหว่างเดือนกรกฎาคม-ธันวาคม พ.ศ. 2565

วันที่ 5 กรกฎาคม พ.ศ. 2565 : คุณภาพน้ำจากบ่อบำบัดน้ำเสียก่อนเข้าสู่ระบบบำบัดขั้นที่ 2 มีค่า pH เท่ากับ 7.1, BOD มีค่าเท่ากับ 53.9 mg/L, SS มีค่าเท่ากับ 21 mg/L, TDS มีค่าเท่ากับ 385 mg/L, Fat Oil & Grease มีค่าเท่ากับ 11.9 mg/L, TKN มีค่าเท่ากับ 34.0 mg/L และ Sulfide มีค่าน้อยกว่า 1.00 mg/L ส่วนคุณภาพน้ำจากบ่อบำบัดน้ำทิ้งที่ออกจากถังตกตะกอนก่อนระบายออกสู่ภายนอกโครงการ มีค่า pH เท่ากับ 7.4, BOD มีค่าเท่ากับ 51.0 mg/L, SS มีค่าเท่ากับ 75 mg/L, TDS มีค่าเท่ากับ 366 mg/L, Fat Oil & Grease มีค่าเท่ากับ 18.6 mg/L, TKN มีค่าเท่ากับ 29.4 mg/L และ Sulfide มีค่าน้อยกว่า 1.00 mg/L คิดเป็นประสิทธิภาพในการบำบัด BOD ร้อยละ 5 โดยคุณภาพน้ำหลังผ่านระบบบำบัดน้ำเสียมีค่า BOD และ SS ไม่เป็นไปตามเกณฑ์มาตรฐาน

วันที่ 4 พฤศจิกายน พ.ศ. 2565 : คุณภาพน้ำจากบ่อบำบัดน้ำเสียก่อนเข้าสู่ระบบบำบัดขั้นที่ 2 มีค่า pH เท่ากับ 7.1, BOD มีค่าเท่ากับ 63.0 mg/L, SS มีค่าเท่ากับ 33 mg/L, TDS มีค่าเท่ากับ 457 mg/L, Fat Oil & Grease มีค่าเท่ากับ 20.4 mg/L, TKN มีค่าเท่ากับ 46.2 mg/L และ Sulfide มีค่าน้อยกว่า 1.00 mg/L ส่วนคุณภาพน้ำจากบ่อบำบัดน้ำทิ้งที่ออกจากถังตกตะกอนก่อนระบายออกสู่ภายนอกโครงการ มีค่า pH เท่ากับ 7.1, BOD มีค่าเท่ากับ 72.1 mg/L, SS มีค่าเท่ากับ 23 mg/L, TDS มีค่าเท่ากับ 443 mg/L, Fat Oil & Grease มีค่าเท่ากับ 15.5 mg/L, TKN มีค่าเท่ากับ 45.1 mg/L และ Sulfide มีค่าน้อยกว่า 1.00 mg/L ไม่สามารถคิดประสิทธิภาพในการบำบัด BOD ได้ โดยคุณภาพน้ำหลังผ่านระบบบำบัดน้ำเสียมีค่า BOD และ TKN ไม่เป็นไปตามเกณฑ์มาตรฐาน

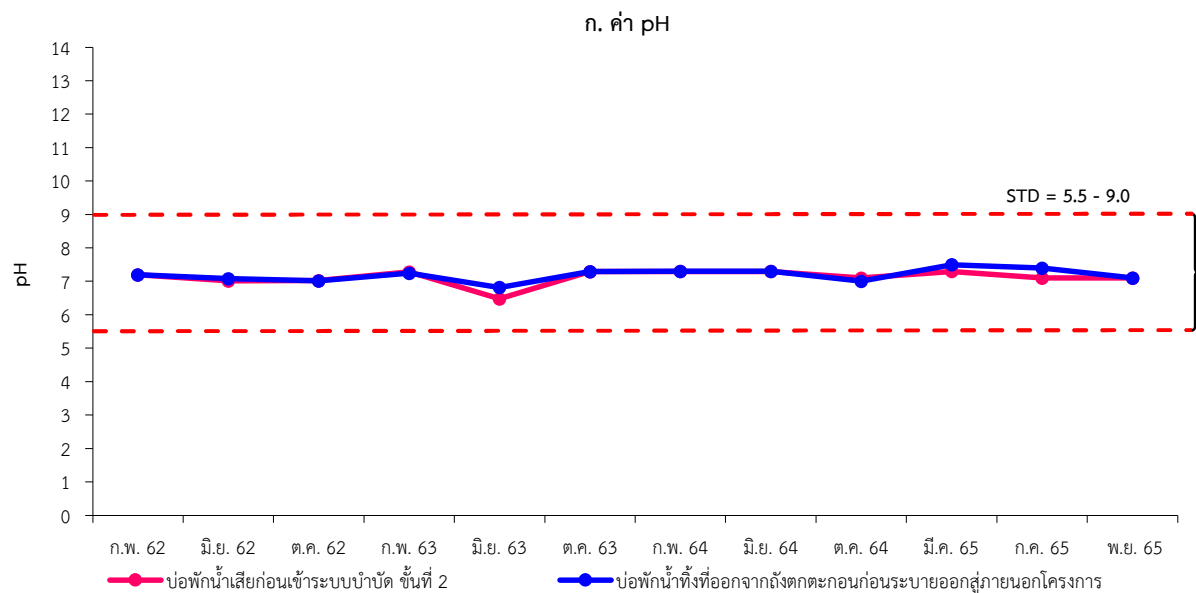
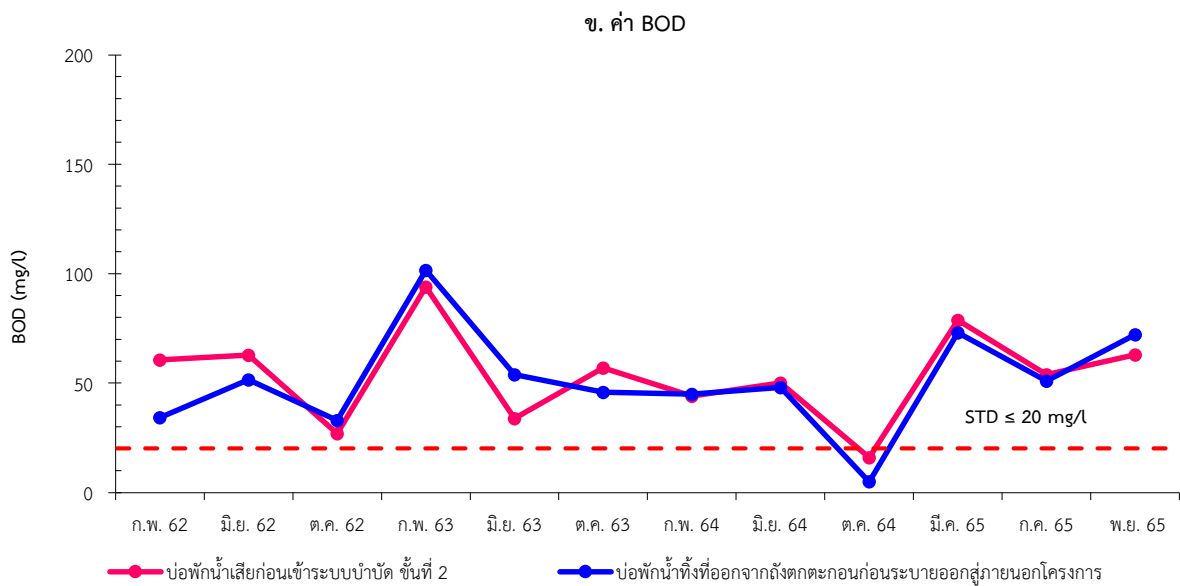
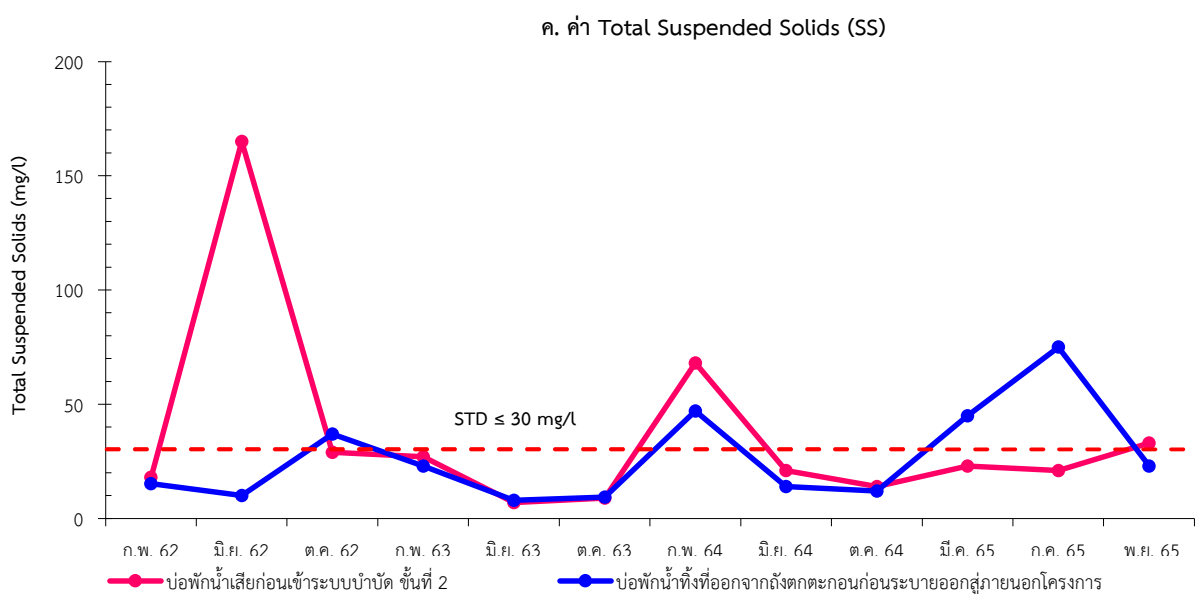
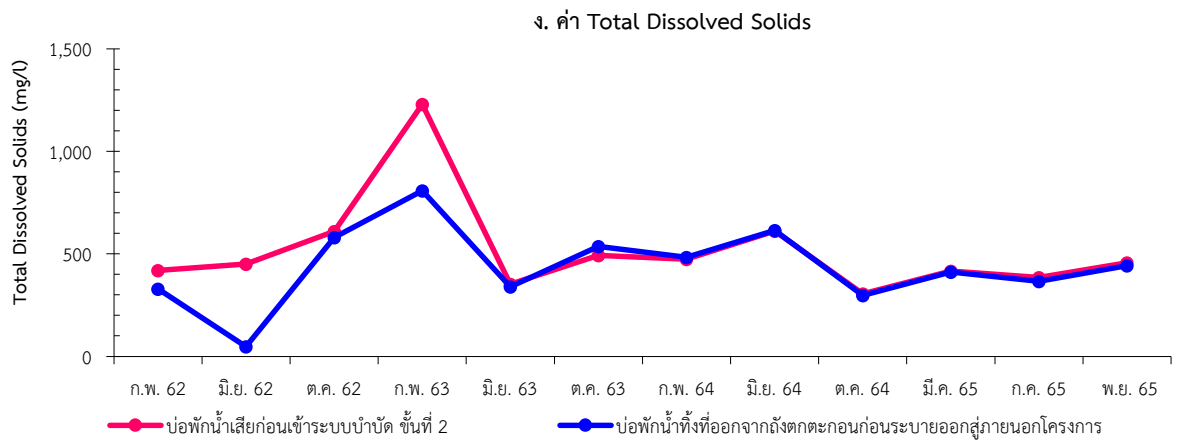
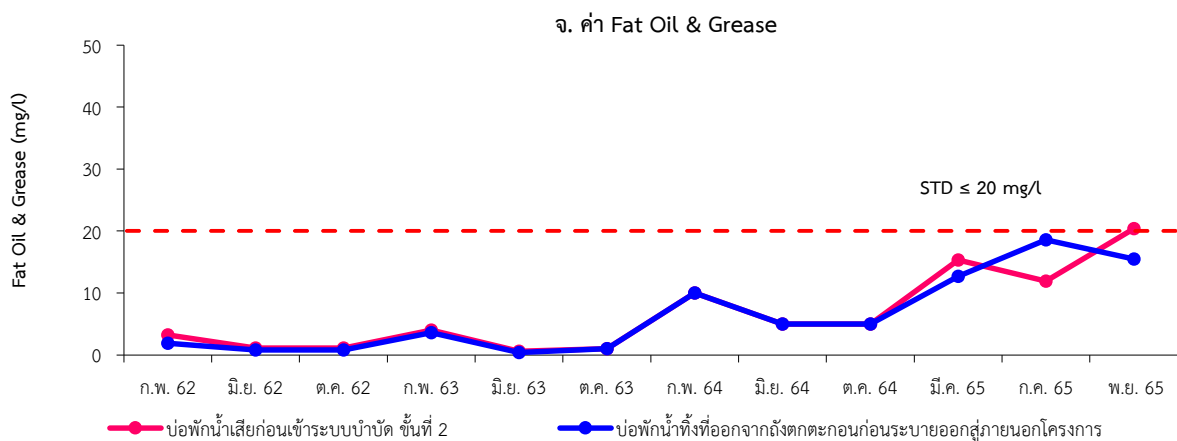
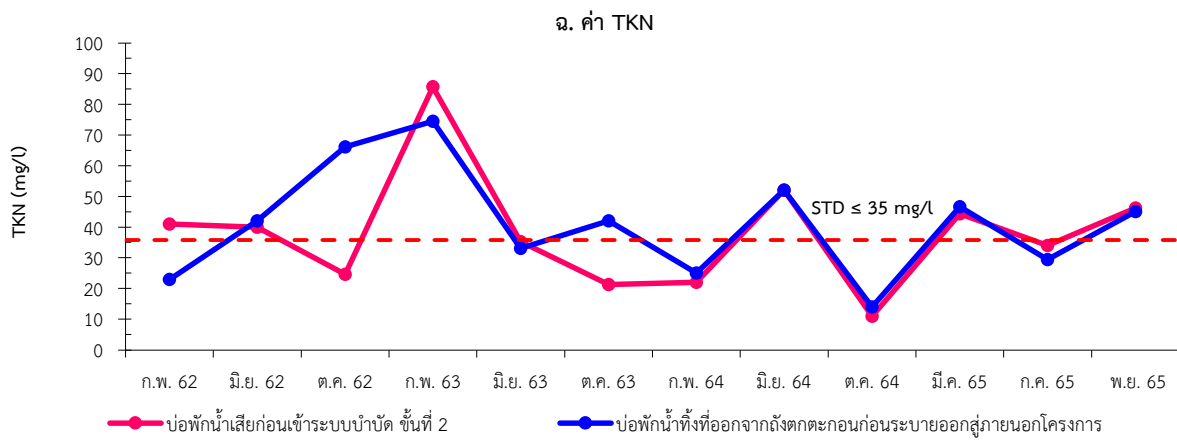
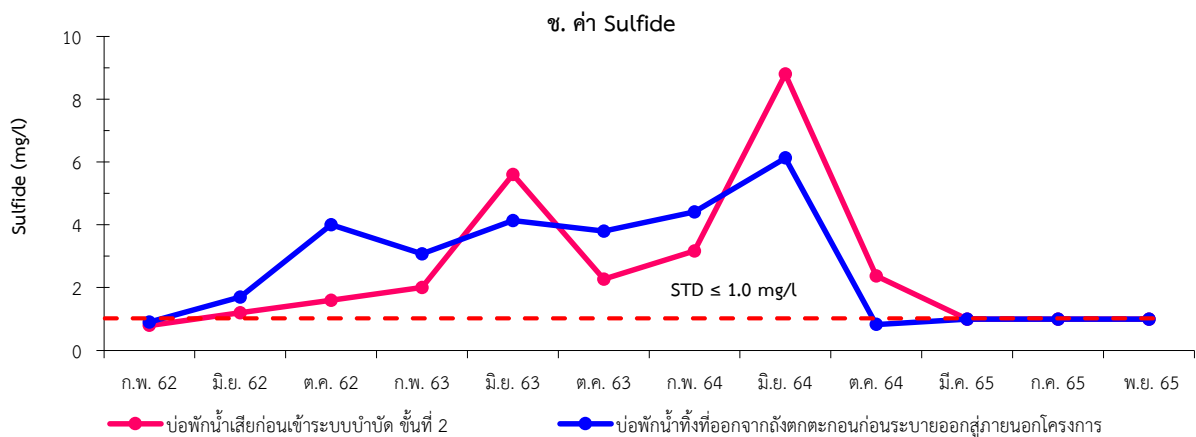
รูปที่ 4 เปรียบเทียบผลการตรวจวิเคราะห์คุณภาพน้ำจากบ่อพักน้ำโครงการ

จากผลการตรวจวิเคราะห์ข้างต้น พบว่า คุณภาพน้ำหลังผ่านระบบบำบัดน้ำเสียในเดือนกรกฎาคม และ พฤศจิกายน พ.ศ. 2565 มีค่า BOD ไม่เป็นไปตามเกณฑ์มาตรฐานที่กำหนดไว้ไม่เกิน 20 มก./ล. รวมทั้งคุณภาพน้ำในเดือนกรกฎาคม พ.ศ. 2565 มีค่า SS ไม่เป็นไปตามเกณฑ์มาตรฐานที่กำหนดไว้ไม่เกิน 30 มก./ล. นอกจากนี้ คุณภาพน้ำในเดือนพฤศจิกายน พ.ศ. 2565 มีค่า TKN ไม่เป็นไปตามเกณฑ์มาตรฐานที่กำหนดไว้ไม่เกิน 35 มก./ล. มีสาเหตุมาจากโครงการอยู่ระหว่างการดำเนินการซ่อมแซมระบบบำบัดน้ำเสีย จึงยังไม่มีเปิดเดินระบบบำบัดน้ำเสียให้สามารถทำงานได้อย่างมีประสิทธิภาพ

เมื่อเปรียบเทียบกับผลการตรวจวิเคราะห์ที่ผ่านมา (เดือนกุมภาพันธ์ พ.ศ. 2562-มีนาคม พ.ศ. 2565) พบว่า คุณภาพน้ำส่วนใหญ่มีค่าใกล้เคียงกับผลการตรวจวิเคราะห์ที่ผ่านมา โดยคุณภาพน้ำในเดือนกุมภาพันธ์, มิถุนายน, ตุลาคม พ.ศ. 2562, เดือนกุมภาพันธ์, มิถุนายน, ตุลาคม พ.ศ. 2563, เดือนกุมภาพันธ์, มิถุนายน พ.ศ. 2564, เดือน มีนาคม, กรกฎาคม และพฤศจิกายน พ.ศ. 2565 มีค่า BOD ไม่เป็นไปตามเกณฑ์มาตรฐาน รวมทั้งคุณภาพน้ำในเดือน ตุลาคม พ.ศ. 2562, เดือนกุมภาพันธ์ พ.ศ. 2564, เดือนมีนาคม และกรกฎาคม พ.ศ. 2565 มีค่า SS ไม่เป็นไปตาม เกณฑ์มาตรฐาน รวมถึงคุณภาพน้ำในเดือนมิถุนายน, ตุลาคม พ.ศ. 2562, เดือนกุมภาพันธ์, ตุลาคม พ.ศ. 2563, เดือน มิถุนายน พ.ศ. 2564, เดือนมีนาคม และพฤศจิกายน พ.ศ. 2565 มีค่า TKN ไม่เป็นไปตามเกณฑ์มาตรฐาน นอกจากนี้ คุณภาพน้ำในเดือนมิถุนายน, ตุลาคม พ.ศ. 2562, เดือนกุมภาพันธ์, มิถุนายน, ตุลาคม พ.ศ. 2563, เดือนกุมภาพันธ์ และมิถุนายน พ.ศ. 2564 ยังมีค่า Sulfide ไม่เป็นไปตามเกณฑ์มาตรฐาน (ตารางที่ 4 และรูปที่ 4)
