สรุปผลการปฏิบัติตามมาตรการฯ
และข้อเสนอแนะ

บทที่ 4

จากผลการติดตามตรวจสอบผลการปฏิบัติตามมาตรการป้องกันและแก้ไขผลกระทบสิ่งแวดล้อมและมาตรการติดตามตรวจสอบผลกระทบสิ่งแวดล้อม โครงการ รีเจนท์โฮม บางซื่อ เฟส 27 (ระยะดำเนินการ) ระหว่างเดือน กรกฎาคม ถึง ธันวาคม พ.ศ. 2565 พบว่าโครงการฯ มีการปฏิบัติตามมาตรการฯ เป็นส่วนใหญ่ แต่ยังคงมีมาตรการฯ บางมาตรการที่ทางโครงการไม่ได้ปฏิบัติ ปฏิบัติไม่ได้ ปฏิบัติได้แต่ไม่มีประสิทธิภาพ และยังไม่ถึงเวลาปฏิบัติ โดยสามารถสรุปได้ดังตารางที่ 4-1

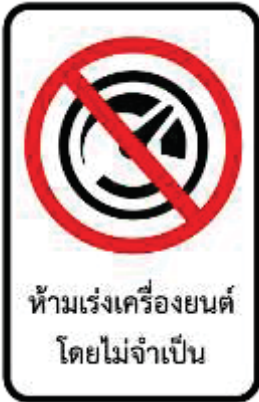
1) ผู้บ่อบำบัด (ต่อ)	- ติดตั้งป้ายห้ามเร่งเครื่องยนต์ไว้บริเวณที่จอดรถและทางวิ่งภายในโครงการให้เห็นอย่างชัดเจน	<p><u>การดำเนินการในปัจจุบัน</u></p> <p>- ปฏิบัติได้แต่ไม่มีประสิทธิภาพ : ทางโครงการมิได้จัดให้มีการติดตั้งป้ายห้ามเร่งเครื่องยนต์ไว้ที่บริเวณที่จอดรถ แต่ทั้งนี้ทางโครงการได้ทำการติดตั้งป้ายจำกัดความเร็ว 20 กิโลเมตร/ชั่วโมง เพื่อจำกัดความเร็วรถภายในโครงการ</p> <p><u>แนวทางการดำเนินการ</u></p> <p>- ให้นิติบุคคลอาคารชุด รีเจนท์โฮม บางซื่อ เฟส 27 ทำการติดตั้งป้าย “ป้ายห้ามเร่งเครื่องยนต์” บริเวณที่จอดรถและทางวิ่งภายในโครงการ โดยต้องมีลักษณะที่สามารถมองเห็นได้อย่างชัดเจน พร้อมทั้งจัดให้มีเจ้าหน้าที่ตรวจดูแลให้มีความสมบูรณ์อยู่เสมอ ดังตัวอย่าง</p> <div data-bbox="1532 783 1789 1187" data-label="Image">

</div> <p>ป้ายป้ายห้ามเร่งเครื่องยนต์</p>

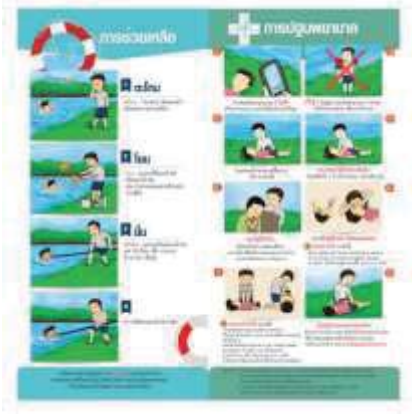
2) อุบัติเหตุจากการจมน้ำ	- ติดป้ายแสดงวิธีการปฐมพยาบาลคนจมน้ำในบริเวณสระว่ายน้ำให้ชัดเจน	การดำเนินการในปัจจุบัน - ไม่ได้ปฏิบัติ : ทางโครงการมิได้จัดทำการติดตั้งป้ายแสดงวิธีการปฐมพยาบาลคนจมน้ำในบริเวณสระว่ายน้ำ แนวทางการดำเนินการ - ให้โครงการจัดทำการติดตั้งป้าย ที่มีความเกี่ยวข้องกับวิธีการปฐมพยาบาลคนจมน้ำ ภายในบริเวณสระว่ายน้ำ โดยจุดที่ติดตั้งต้องสามารถมองเห็นได้ง่าย ป้ายดังกล่าวควรจำจากวัสดุไม่สามารถเปียกน้ำได้ เช่น พลาสติก โลหะ พร้อมทั้งจัดให้มีเจ้าหน้าที่ตรวจดูแลให้มีความสมบูรณ์อยู่เสมอ ดังตัวอย่าง

<p>ป้ายแสดงวิธีการปฐมพยาบาลคนจมน้ำ</p>
3.5 การจัดการมูลฝอย	<p>- จัดให้มีห้องพักมูลฝอยประจำชั้นที่ชั้นพักอาศัยตั้งแต่ชั้นที่ 4 ถึงชั้นที่ 24 ของแต่ละทาวเวอร์ ภายในห้องพักมูลฝอยประจำชั้นของแต่ละทาวเวอร์จะตั้งถังมูลฝอยขนาด 240 ลิตร จำนวน 2 ถัง (แบ่งเป็นถังมูลฝอยย่อยสลายได้ จำนวน 1 ถัง และถังมูลฝอยรีไซเคิลหรือมูลฝอยที่สามารถนำไปขายได้ จำนวน 1 ถัง) ถังมูลฝอยขนาด 50 ลิตร จำนวน 2 ถัง (แบ่งเป็นถังมูลฝอยทั่วไป ภายในรองด้วยถุงดำอีกชั้นหนึ่ง จำนวน 1 ถัง และถังมูลฝอยอันตราย ภายในรองด้วยถุงสีส้ม ขนาด 50 ลิตร จำนวน 1 ถัง) ซึ่งเพียงพอในการรองรับมูลฝอยแต่ละประเภท สำหรับห้องสำนักงานนิติบุคคลอาคารชุด (ตั้งอยู่ที่ชั้นที่ 1) และห้องออกกําลังกาย (ตั้งอยู่ที่ชั้น 4) โครงการจะตั้งถังมูลฝอย ขนาด 100 ลิตร จำนวน 4 ถัง (ถังมูลฝอยทั่วไป 1 ถัง ถังมูลฝอยย่อยสลายได้ 1 ถัง ถังมูลฝอยรีไซเคิลหรือ มูลฝอยที่สามารถนำไปขายได้ 1 ถัง และถังมูลฝอยอันตราย 1 ถัง)</p>	<p>การดำเนินการในปัจจุบัน</p> <p>- ปฏิบัติได้แต่ไม่มีประสิทธิภาพ : โครงการได้จัดให้มีห้องพักมูลฝอยประจำชั้นภายในอาคารทุกอาคารตั้งแต่ชั้นที่ 4-24 จำนวน 1 ห้อง/ชั้น โดยภายในห้องตั้งถังขยะมูลฝอย จำนวน 1 ถัง/ชั้น</p> <p>แนวทางการดำเนินการ</p> <p>- ให้ทางโครงการจัดให้มีถังมูลฝอยจำนวน 4 ถัง โดยแยกเป็นถังมูลฝอยย่อยสลายได้ 1 ถัง ถังมูลฝอยรีไซเคิล 1 ถัง ถังมูลฝอยทั่วไป 1 ถังและถังมูลฝอยอันตราย 1 ถัง ไว้ในบริเวณห้องพักมูลฝอยประจำชั้น พร้อมจัดให้มีแม่บ้านทำความสะอาดห้องพักขยะประจำชั้นและขนมูลฝอยไปยังห้องพักมูลฝอยรวมเป็นประจำทุกวัน เพื่อมิก่อให้เกิดกลิ่นเหม็นรบกวนแก่ผู้พักอาศัยภายในอาคาร</p>
