บทที่ 2

ผลการปฏิบัติตามมาตรการป้องกันและแก้ไขผลกระทบสิ่งแวดล้อม

ตารางที่ 2.1-1 แบบรายงานผลการปฏิบัติตามมาตรการป้องกันและแก้ไขผลกระทบสิ่งแวดล้อม และมาตรการติดตามตรวจสอบผลกระทบสิ่งแวดล้อม (ระยะดำเนินการ)
โครงการ U Delight Ratchavibha (ยูดีไลท์ รัชวิภา) ช่วงเดือนกรกฎาคม - ธันวาคม 2565

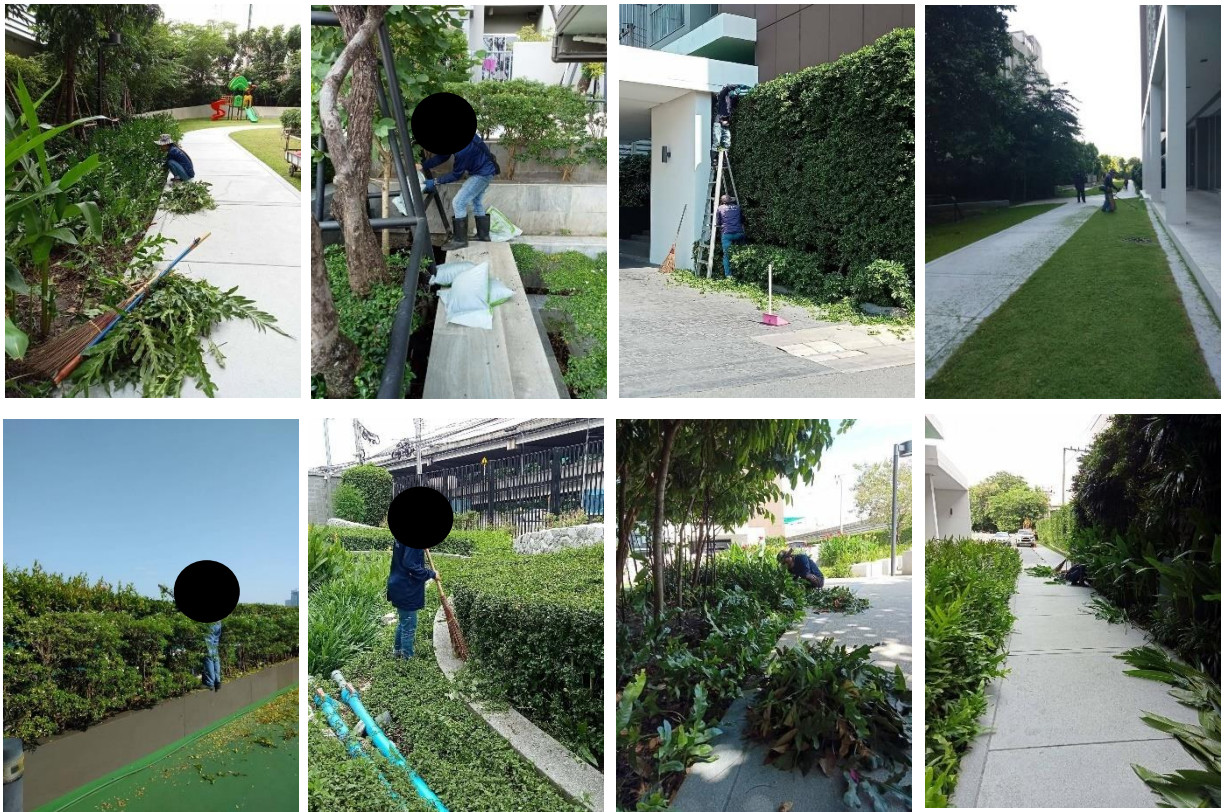
รูปที่ 2-1 เจ้าหน้าที่ดูแลพื้นที่สีเขียว

1. ทรัพยากรสิ่งแวดล้อมทางกายภาพ					
1.1 สภาพภูมิประเทศ	- จัดให้มีการดูแลรักษาพื้นที่จัดภูมิทัศน์ภายในโครงการให้มีความสะอาด และเป็นระเบียบเรียบร้อยอยู่เสมอ	✓	โครงการจัดเจ้าหน้าที่ดูแลพื้นที่สีเขียวและสภาพแวดล้อมทั้งภายในและภายนอกให้มีสภาพดีอยู่เสมอ	รูปที่ 2-1 และรูปที่ 2-7	-

4. จัดให้มีพื้นที่สีเขียวภายในโครงการ ขนาดพื้นที่รวม 2,979.31 ตร.ม. โดยต้นไม้ยืนต้นที่เลือกใช้ ได้แก่ กระโดน สารภี จิกน้ำ ลำพู ปับ และฉนวนทอง ซึ่งสามารถดูดซับก๊าซคาร์บอนมอนอกไซด์ที่เกิดจากโครงการได้หมด	✓	ปัจจุบันพื้นที่สีเขียวของโครงการมีทั้งหมด 2 บริเวณ ประกอบด้วย ชั้น 1 และชั้น 6 ทั้งนี้โครงการได้จัดให้มีเจ้าหน้าที่ดูแลบำรุงรักษา ให้พื้นที่สีเขียวของโครงการมีความสมบูรณ์สวยงามอยู่ตลอดเวลา หากมีพื้นที่บริเวณใดเสื่อมโทรม เจ้าหน้าที่ของโครงการจะดูแลเป็นพิเศษหรือปลูกทดแทนใหม่ทันที	รูปที่ 2-7 รูปที่ 2-1	-

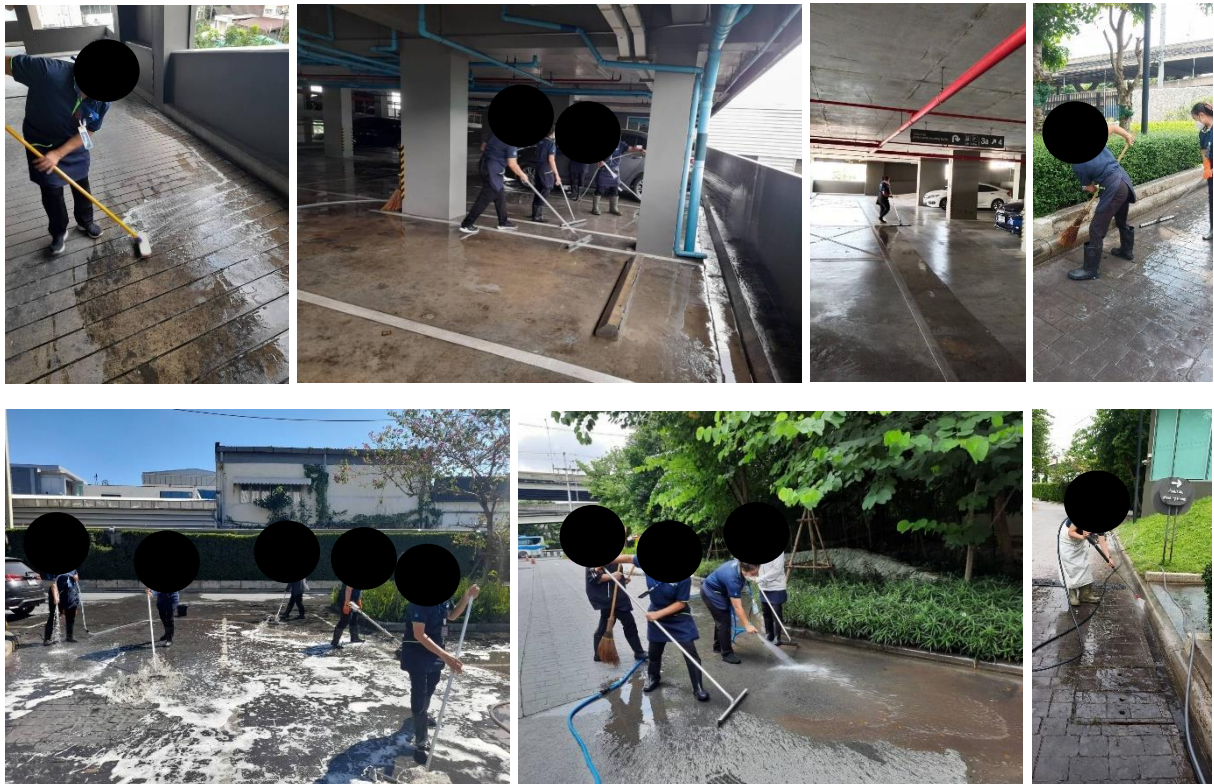
รูปที่ 2-2 เจ้าหน้าที่ดูแลทำความสะอาดถนนภายในโครงการ

2. หมั่นดูแลรักษาความสะอาดบริเวณถนนโดยฉีดล้างถนนเป็นครั้งคราวเพื่อป้องกันการฟุ้งกระจายของฝุ่นอันเนื่องจากถนน	✓	โครงการได้จัดให้พนักงานทำความสะอาดของโครงการดำเนินการล้างทำความสะอาดบริเวณพื้นถนนของโครงการเป็นประจำ เพื่อลดและป้องกันการฟุ้งกระจายของฝุ่นอันเนื่องจากการสัญจรของรถยนต์ในพื้นที่โครงการ	รูปที่ 2-2	-

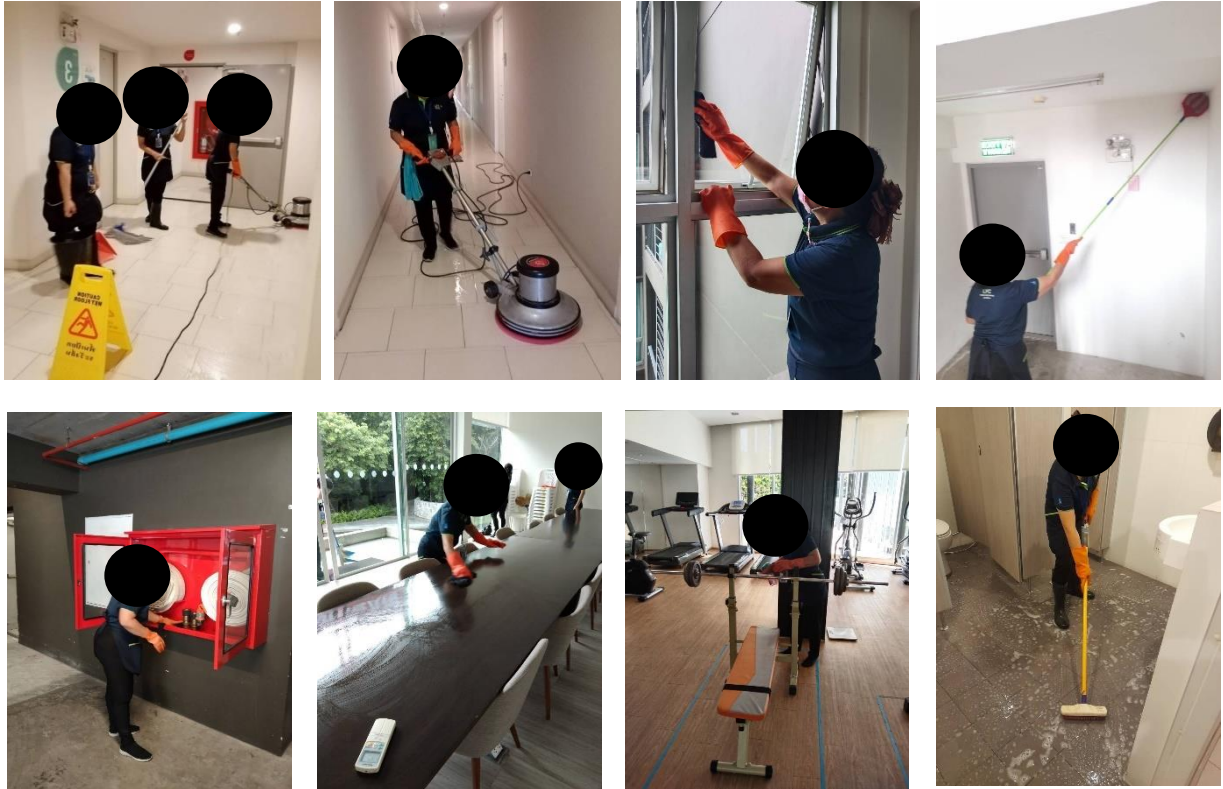
รูปที่ 2-3 เจ้าหน้าที่ดูแลทำความสะอาดพื้นที่ส่วนกลาง

5. ดูแลบริเวณพื้นที่โครงการให้มีความสะอาด และเป็นระเบียบเรียบร้อยอยู่เสมอ	✓	โครงการจัดเจ้าหน้าที่ดูแลบริเวณพื้นที่โครงการให้มีความสะอาด และเป็นระเบียบเรียบร้อยอยู่เสมอ	รูปที่ 2-3	-

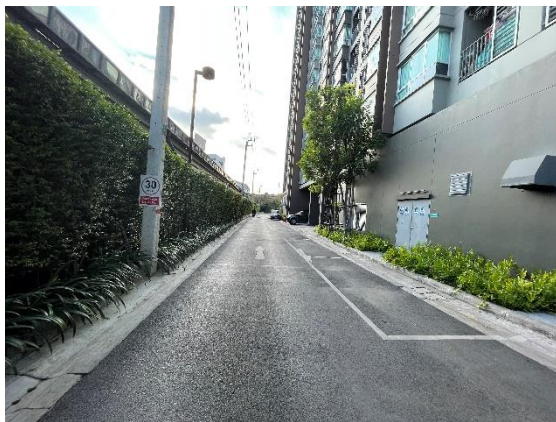
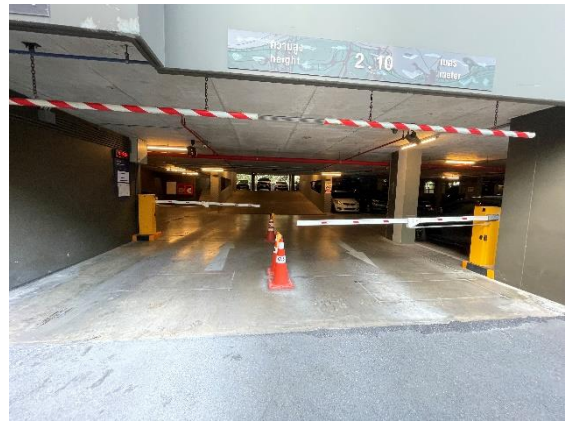
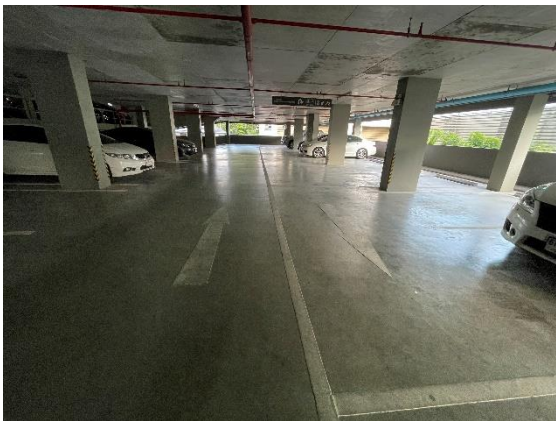
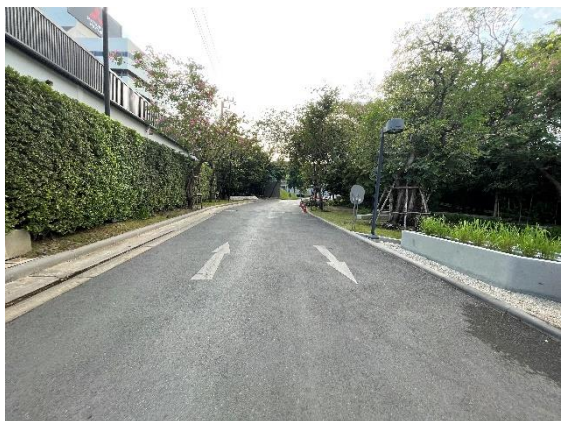
รูปที่ 2-4 สัญลักษณ์ จราจรภายในโครงการ

3. ดูแลรักษาสภาพถนนทางเดินรถ และป้ายจราจรในโครงการให้สะอาดและมีสภาพดีอยู่เสมอ กรณีที่พบว่าถนน ทางเดินรถ และป้ายจราจรที่มีการชำรุดให้ดำเนินการซ่อมแซมหรือปรับเปลี่ยนใหม่โดยทันที	✓	โครงการได้กำชับพนักงานทุกคนของโครงการ หากพบการชำรุดของพื้นถนน หรือสัญญาณจราจรต่างๆ บนท้องถนนโครงการรีบเลือน มองเห็นไม่ชัดเจน ให้ดำเนินการแจ้งต่อนิติฯ ของโครงการ เพื่อทำการซ่อมแซมให้สามารถใช้งานได้อย่างมีประสิทธิภาพโดยเร็วที่สุด	รูปที่ 2-4 และรูปที่ 2-26	-

2. จัดระบบการจราจรภายในโครงการให้ชัดเจน รวมถึงการควบคุมการปฏิบัติตามของผู้พักอาศัย	✓	โครงการได้จัดทำเส้นและสัญญาณจราจรบนถนนภายในพื้นที่โครงการอย่างชัดเจน เพื่อป้องกันไม่ให้เกิดความสับสนด้านการเดินรถแก่ผู้พักอาศัยและผู้มาติดต่อโครงการ ทั้งนี้โครงการได้จัดให้มีเจ้าหน้าที่เพื่ออำนวยความสะดวกในการเดินรถตลอด 24 ชั่วโมง	รูปที่ 2-4 รูปที่ 2-5 และรูปที่ 2-26	-

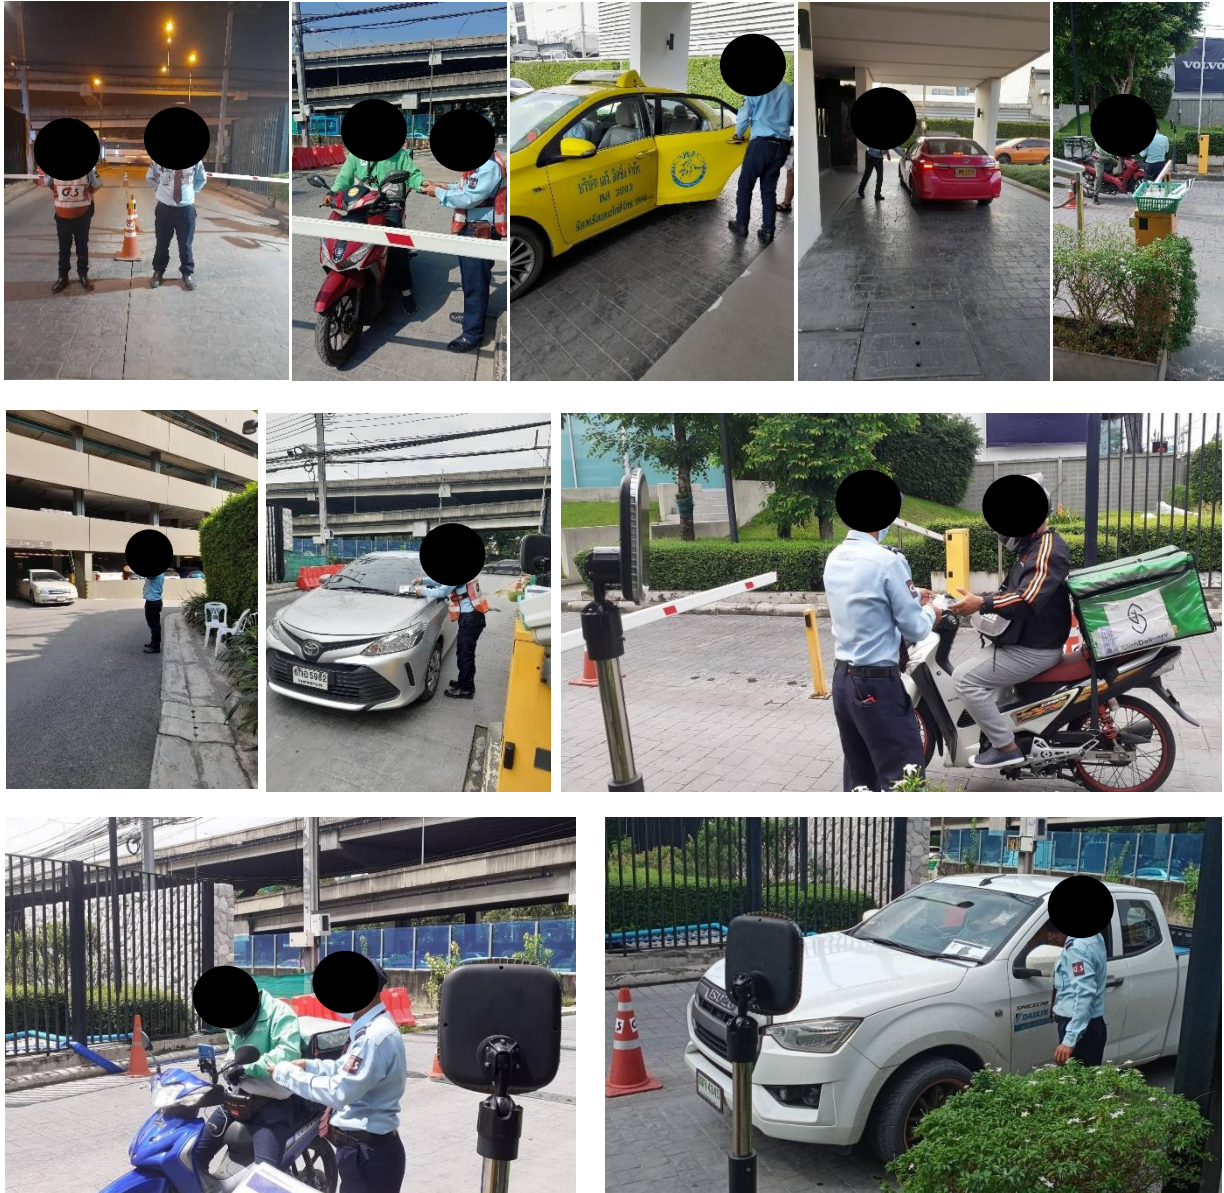
รูปที่ 2-5 เจ้าหน้าที่รักษาความปลอดภัย และอำนวยความสะดวกบริเวณทางเข้าออกของโครงการ

3. จัดให้มีเจ้าหน้าที่คอยควบคุมและอำนวยความสะดวกบริเวณทางเข้า-ออก เพื่อป้องกันรถติดและชะลอตัวบริเวณด้านหน้าโครงการ บนถนนวิภาวดีรังสิต โดยเฉพาะในช่วงเวลาเร่งด่วน เวลา 07.00-08.00 น. และ 17.00-18.00 น.	✓	โครงการได้จัดให้มีเจ้าหน้าที่รักษาความปลอดภัยบริเวณทางเข้า-ออก เพื่ออำนวยความสะดวกและรักษาความปลอดภัยบริเวณด้านหน้าโครงการตลอด 24 ชั่วโมง	รูปที่ 2-5	-

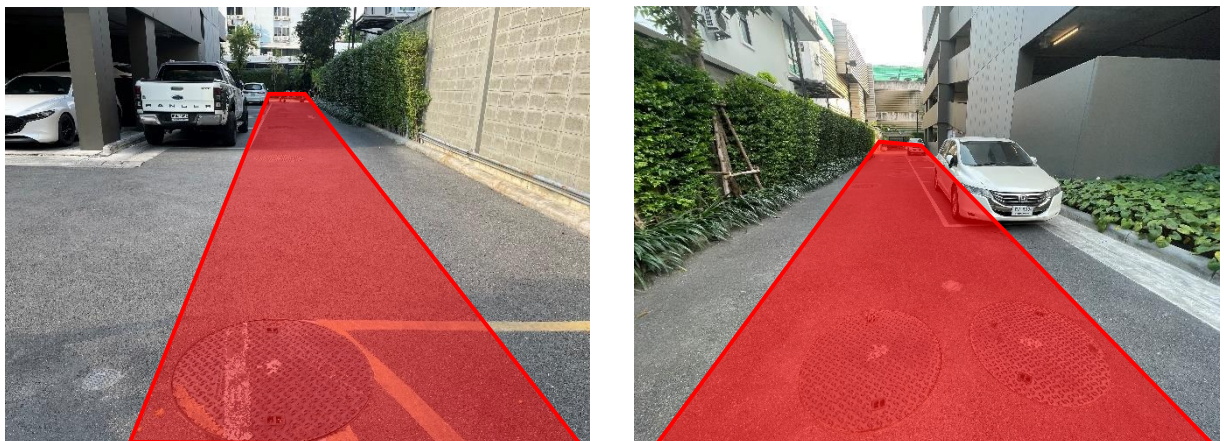
รูปที่ 2-6 ตำแหน่งระบบบำบัดน้ำเสีย

1.4 คุณภาพน้ำ	1. จัดให้มีระบบบำบัดแบบเติมอากาศเลี้ยงตะกอน (Aeration Activated Sludge Process) เป็นถังคอนกรีตเสริมเหล็ก ฟังใต้ดิน ซึ่งได้ถูกออกแบบให้รองรับน้ำเสียได้ 480 ลบ.ม./วัน โดยระบบบำบัดน้ำเสียจะมีประสิทธิภาพร้อยละ 92 สามารถ บำบัดน้ำเสียให้ได้คุณภาพตามมาตรฐานน้ำทิ้งจากอาคาร ประเภท ก ซึ่งกำหนดให้มีค่า BOD ไม่เกิน 20 มก./ล.	✓	ปัจจุบันโครงการได้ก่อสร้างระบบบำบัดแบบเติมอากาศ เลี้ยงตะกอน (Aeration Activated Sludge Process) เป็น ถังคอนกรีตเสริมเหล็กฟังใต้ดิน ซึ่งได้ถูกออกแบบให้ รองรับน้ำเสียได้ 480 ลบ.ม./วัน	รูปที่ 2-6	-

3.2 การบำบัดน้ำเสีย	1. จัดให้มีระบบบำบัดแบบเติมอากาศเลี้ยงตะกอน (Aeration Activated Sludge Process) เป็นถึงควมกริตเสริมเหล็กฝังกัดดิน ซึ่งได้ถูกออกแบบให้รองรับน้ำเสียได้ 480 ลบ.ม/วัน โดยระบบบำบัดน้ำเสียจะมีประสิทธิภาพร้อยละ 92 สามารถบำบัดน้ำเสียให้ได้คุณภาพตามมาตรฐานน้ำทิ้งจากอาคารประเภท ก ซึ่งกำหนดให้มีค่า BOD ไม่เกิน 20 มก./ล.	✓	ปัจจุบันโครงการได้ก่อสร้างระบบบำบัดแบบเติมอากาศเลี้ยงตะกอน (Aeration Activated Sludge Process) เป็นถึงควมกริตเสริมเหล็กฝังกัดดิน ซึ่งได้ถูกออกแบบให้รองรับน้ำเสียได้ 480 ลบ.ม/วัน	รูปที่ 2-6	-

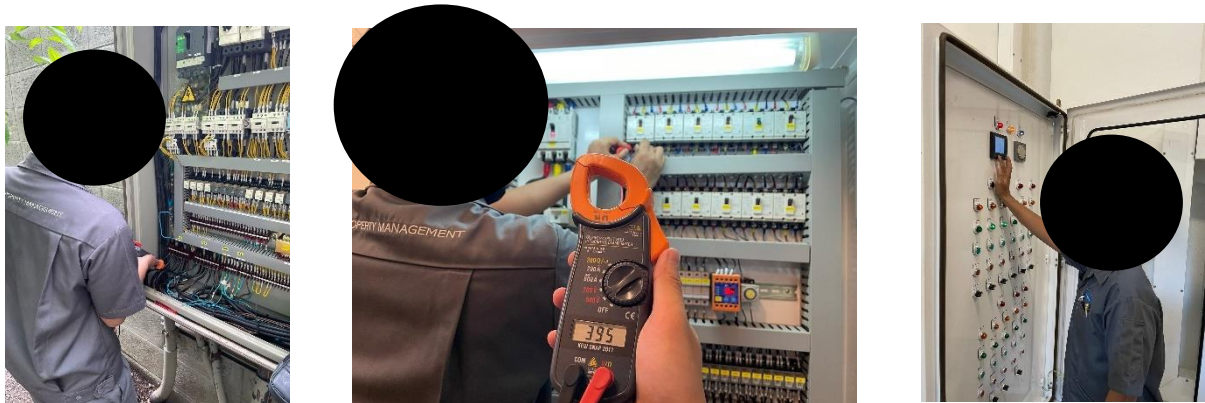
รูปที่ 2-8 เจ้าหน้าที่ตรวจสอบการทำงานของระบบบำบัดน้ำเสีย

6. จัดให้มีเจ้าหน้าที่ที่มีความรู้ความชำนาญดูแลรักษา และควบคุมระบบบำบัดน้ำเสียสำเร็จรูปแต่ละชุดให้ทำงานได้อย่างต่อเนื่องและมีประสิทธิภาพ	✓	โครงการได้จัดให้มีเจ้าหน้าที่ของโครงการตรวจสอบดูแล และซ่อมแซมระบบบำบัดน้ำเสียของโครงการอย่างต่อเนื่อง ทั้งนี้ หากมีการชำรุดของระบบ เจ้าหน้าที่ของโครงการจะดำเนินการซ่อมแซมให้กลับมาใช้งานได้อย่างเต็มประสิทธิภาพโดยเร็วที่สุด	รูปที่ 2-8	-

2.2 นิเวศวิทยาทางน้ำ	1. ดูแลรักษาระบบบำบัดน้ำเสียของโครงการให้สามารถทำงานได้อย่างมีประสิทธิภาพ	✓	โครงการได้จัดให้มีเจ้าหน้าที่ของโครงการตรวจสอบดูแลและซ่อมแซมระบบบำบัดน้ำเสียของโครงการอย่างต่อเนื่อง ทั้งนี้ หากมีการชำรุดของระบบ เจ้าหน้าที่ของโครงการจะดำเนินการซ่อมแซมให้กลับมาใช้งานได้อย่างเต็มประสิทธิภาพโดยเร็วที่สุด	รูปที่ 2-8	-

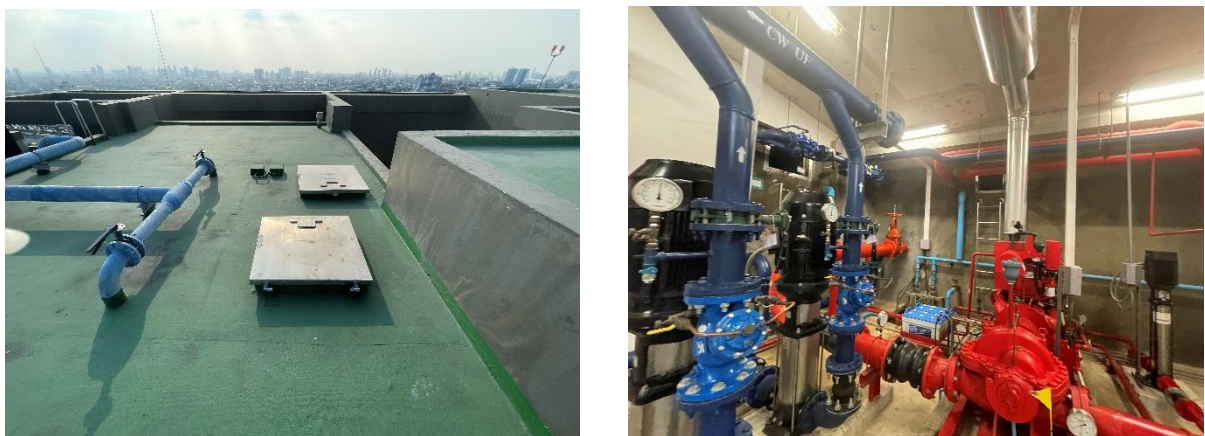
รูปที่ 2-9 ถังเก็บน้ำใต้ดินและ ดาดฟ้า

3. คุณค่าการใช้ประโยชน์ของมนุษย์					
3.1 การใช้น้ำ	1. จัดให้มีการสำรองน้ำประปาไว้ในถังเก็บน้ำใต้ดิน และถังเก็บน้ำชั้นหลังคา รวม 915 ลบ.ม. สำหรับสำรองเพื่อการดับเพลิง 114 ลบ.ม. และสำรองเพื่อใช้อุปโภค-บริโภค 801 ลบ.ม. ซึ่งสามารถสำรองน้ำใช้เพื่อการอุปโภค-บริโภคได้ 1.34 วัน	✓	โครงการจัดให้มีการสำรองน้ำประปาไว้ในถังเก็บน้ำใต้ดิน และถังเก็บน้ำชั้นหลังคา รวม 915 ลบ.ม. สำหรับสำรองเพื่อการดับเพลิง 114 ลบ.ม. และสำรองเพื่อใช้อุปโภค-บริโภค 801 ลบ.ม. ซึ่งสามารถสำรองน้ำใช้เพื่อการอุปโภค-บริโภคได้	รูปที่ 2-9	-

4. รมรณรงค์ให้ผู้พักอาศัยใช้น้ำอย่างประหยัด	✓	โครงการมีการรณรงค์ให้ผู้พักอาศัยใช้น้ำอย่างประหยัด	-	-
การออกแบบโครงสร้างเสาอยู่ใกล้กับน้ำใต้ดินซึ่งอาจทำให้เกิดการปนเปื้อนน้ำในถังเก็บน้ำได้	1. ทาว์สดูกั้นซึม ภายในถังเก็บน้ำใต้ดินและเสาที่อยู่ในถังเก็บน้ำใต้ดิน ทั้งในด้านที่สัมผัสกับน้ำ (Positive side) และด้านตรงข้าม (Negative side) ปกปิดรอยแตกร้าว และป้องกันปฏิกิริยาคาร์บอนชั่น	✓	ถังเก็บน้ำสำรองน้ำชั้นใต้ดินและเสาที่อยู่ในถังเก็บน้ำใต้ดินทั้งหมด ได้รับการทาว์สดูกั้นซึม เพื่อป้องกันการผุกร่อนชำรุดของถังเก็บน้ำชั้นใต้ดิน	รูปที่ 2-9	-

2. โครงการออกแบบให้มีฝาลังเก็บน้ำใต้ดินเพื่อให้สามารถเข้าไปทำความสะอาดถังเก็บน้ำสำรอง โดยล้างทำความสะอาดถังเก็บน้ำสำรอง อย่างน้อยทุก 6 เดือน	✓	ถังเก็บน้ำชั้นใต้ดินของโครงการได้รับการออกแบบและก่อสร้างให้มีฝาลังเก็บน้ำใต้ดิน สอดคล้องต่อมาตรการฯ กำหนดอย่างครบถ้วน โครงการได้มีการล้างถังเก็บน้ำสำรองในเมื่อวันที่ 15-16 พฤศจิกายน 2565	รูปที่ 2-9 รูปที่ 2-47	-

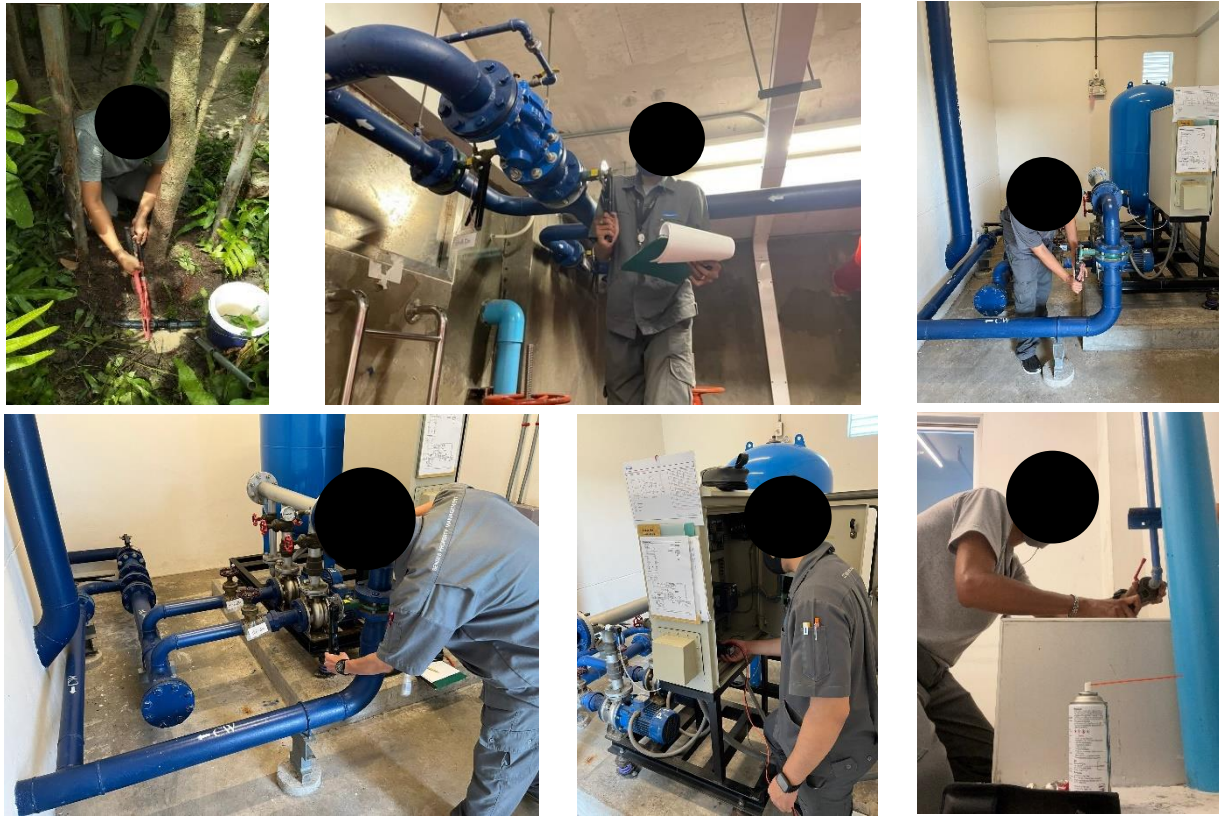
รูปที่ 2-10 เจ้าหน้าที่ตรวจสอบท่อประปา

2. จัดให้มีเจ้าหน้าที่คอยดูแลรักษาระบบเส้นท่อประปาให้อยู่ในสภาพดี หากพบว่าชำรุดให้ดำเนินการซ่อมแซมทันที	✓	โครงการได้จัดให้มีเจ้าหน้าที่คอยตรวจสอบดูแลรักษาระบบเส้นท่อประปาอย่างต่อเนื่อง หากพบการชำรุดแตกหักช่างประจำโครงการจะดำเนินการซ่อมแซมโดยทันที ทั้งนี้ปัจจุบันระบบดังกล่าวเปิดใช้งานและมีประสิทธิภาพดีสมบูรณ์	รูปที่ 2-10	-

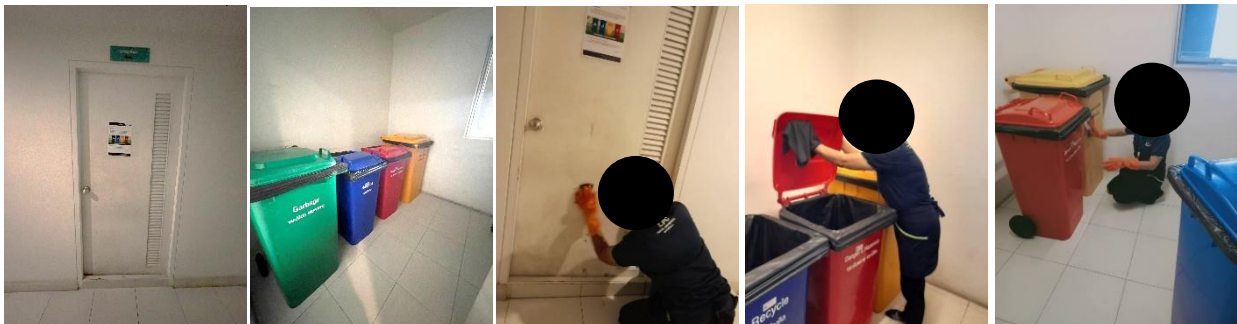
รูปที่ 2-11 ห้องพักมูลฝอยประจำชั้น และทำความสะอาดห้องพักมูลฝอยประจำชั้น

3.4 การจัดการขยะ	1. จัดถังรองรับมูลฝอยขนาด 100 ลิตร แบบมีฝาปิดมิดชิด พร้อมสวมถุงดำรองรับไว้ในทุกชั้นที่มีห้องพัก และจัดให้มีพนักงานทำความสะอาดจัดเก็บมูลฝอยจากถังรองรับมูลฝอย คัดแยกมูลฝอย นำไปรวมที่ห้องพักมูลฝอยรวม เพื่อให้รถขนมูลฝอย สนง.เขตจตุจักร มาจัดเก็บต่อไป	✓	โครงการจัดถังรองรับมูลฝอย จำนวนทั้งหมด 4 ถัง โดยแบ่งเป็น ขยะทั่วไป ขยะเปียก ขยะรีไซเคิล และขยะอันตราย มีฝาปิดมิดชิดพร้อมสวมถุงดำรองรับไว้ในทุกชั้นที่มีห้องพัก โดยจัดให้มีพนักงานทำความสะอาดจัดเก็บมูลฝอยจากถังรองรับมูลฝอย และคัดแยกมูลฝอย นำไปรวมที่ห้องพักมูลฝอยรวมเพื่อให้รถขนมูลฝอย สนง.เขตจตุจักร มาจัดเก็บต่อไป	รูปที่ 2-11	-

2. จัดให้มีถังขยะอันตราย ขนาด 100 ล. จำนวน 1 ถัง ตั้งไว้ในห้องพักขยะประจำชั้น มีพนักงานจัดเก็บวันละ 1 ครั้ง นำไปไว้ยังถังขยะอันตรายขนาด 240 ล. จำนวน 4 ถัง ที่ตั้งอยู่ภายในห้องพักขยะรวม เพื่อให้สำนักงานเขตมาเก็บไปกำจัดทุกวัน	✓	โครงการจัดให้มีถังขยะอันตราย จำนวน 1 ถัง ตั้งไว้ในห้องพักขยะประจำชั้น และจัดให้มีพนักงานจัดเก็บวันละ 1 ครั้ง นำไปไว้ยังห้องพักขยะรวม เพื่อให้สำนักงานเขตมาเก็บ	รูปที่ 2-11 และรูปที่ 2-12	-

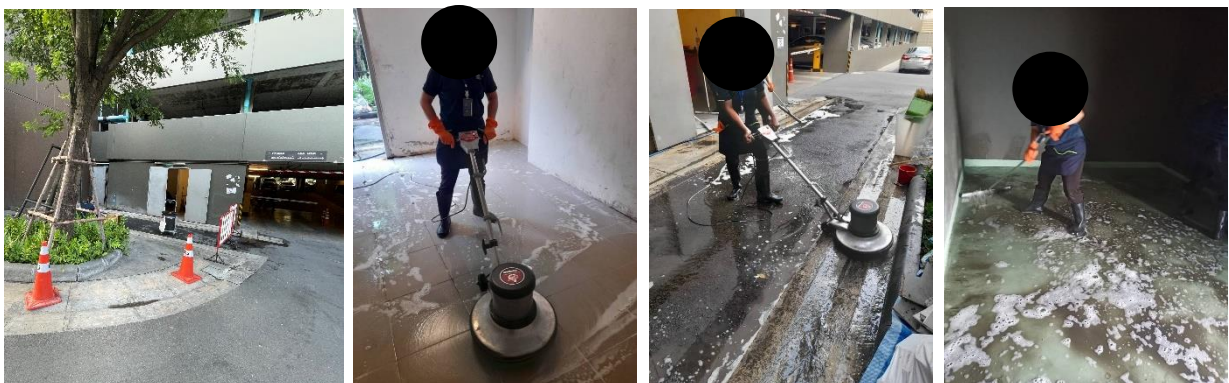
รูปที่ 2-12 ห้องพักมูลฝอยรวม และทำความสะอาดห้องพักมูลฝอยรวม

4. ก่อนรวบรวมมูลฝอยจากจุดต่างๆ ไปยังห้องพักมูลฝอยของโครงการต้องมัดปากถุงให้แน่น เพื่อป้องกันการตกหล่นและการฉีกขาดของถุงขยะ และการเคลื่อนย้าย	✓		-	-
	5. จัดให้มีห้องพักมูลฝอยรวมของโครงการ 33 ตร.ม. โดยเป็นห้องพักมูลฝอยเปียก 11 ตร.ม. ห้องพักขยะรีไซเคิล 11 ตร.ม. ห้องพักขยะอันตราย และห้องพักขยะแห้งทั่วไปรวม 11 ตร.ม ซึ่งรองรับมูลฝอยจากอาคารได้ไม่น้อยกว่า 3 วัน	✓	โครงการได้จัดตั้งห้องพักขยะรวมของโครงการตั้งอยู่บริเวณชั้น 1 มีลักษณะเป็นห้องคอนกรีตเสริมเหล็กและมีประตูเหล็กชนิดบานทึบสำหรับ ปิด-เปิด ซึ่งรองรับมูลฝอยได้ไม่น้อยกว่า 3 วัน	รูปที่ 2-12	-

6. จัดให้มีการทำความสะอาดห้องพักมูลฝอยอย่างสม่ำเสมอ สัปดาห์ละ 1 ครั้ง เพื่อป้องกันการเพาะตัวของเชื้อโรค	✓	โครงการได้จัดให้พนักงานทำความสะอาดห้องพักมูลฝอยรวมทุกวันและจะล้างใหญ่หลังจากรถเก็บขนมาจัดเก็บมูลฝอย ด้วยน้ำยาล้างทำความสะอาด เพื่อป้องกันการแพร่กระจายของเชื้อโรคและกลิ่นรบกวน น้ำที่เกิดจากการล้างทำความสะอาดจะถูกรวบรวมและระบายลงท่อเพื่อนำไปบำบัดยังระบบบำบัดน้ำเสียของโครงการก่อนระบายออกสู่สาธารณะต่อไป	รูปที่ 2-11 และรูปที่ 2-12	-

7. ห้องพักมูลฝอยจะต้องมีประตูปิดมิดชิด เพื่อป้องกันกลิ่นรบกวนผู้อยู่อาศัยและชุมชนบริเวณใกล้เคียง โดยเปิดประตูเฉพาะช่วงที่มีการเก็บขนมูลฝอยเท่านั้น	✓	โครงการได้กำชับให้พนักงานที่มีหน้าที่รวบรวมมูลฝอยแต่ละจุดภายในพื้นที่โครงการ เมื่อนำขยะมาทิ้งที่ห้องพักมูลฝอยแล้วต้องปิดประตูให้มิดชิดทุกครั้ง และประตูห้องพักมูลฝอยจะปิดได้เมื่อต้องการนำขยะเข้ามาทิ้งเท่านั้น ทั้งนี้เพื่อป้องกันการส่งกลิ่นเหม็นรบกวนผู้พักอาศัยและประชาชนโดยรอบโครงการ	รูปที่ 2-12	-

14. ประสานกับร้านซื้อของเก่าบริเวณใกล้เคียงให้เข้ามารับซื้อมูลฝอยที่สามารถนำกลับมาใช้ได้อีกโดยตรง	✓	ภายหลังการคัดแยกขยะ พนักงานทำความสะอาดจะนำมูลฝอยที่สามารถนำกลับมาใช้ได้ไปขายให้กับร้านซื้อของเก่าบริเวณใกล้เคียง เพื่อเพิ่มมูลค่าให้กับขยะ	รูปที่ 2-12	-

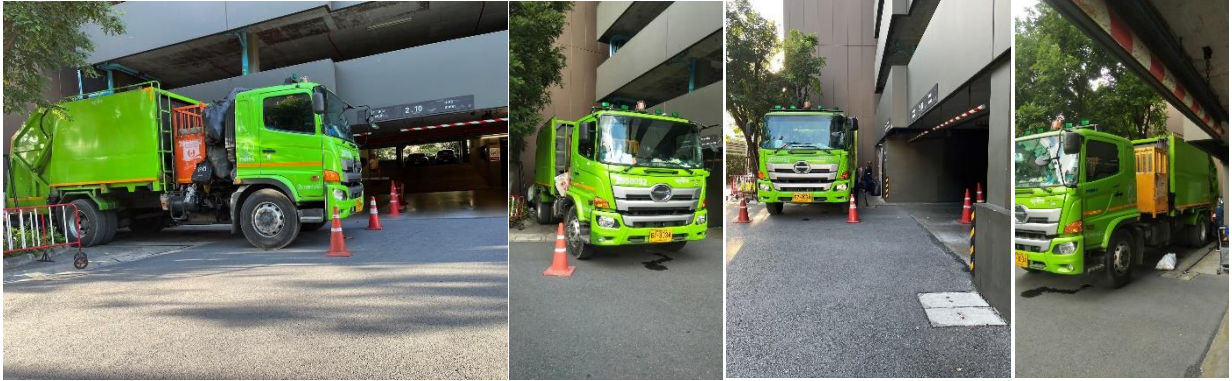
รูปที่ 2-13 รถเก็บขนมูลฝอยจากสำนักงานเขตจตุจักรเข้ามาจัดเก็บมูลฝอย

10. จัดให้มีพนักงานขนย้ายมูลฝอยจากห้องพักมูลฝอยมายังรถเก็บขนมูลฝอย เพื่ออำนวยความสะดวกในการเก็บขนมูลฝอยให้กับโครงการ	✓	โครงการได้จัดให้มีพนักงานขนย้ายมูลฝอยจากห้องพักมูลฝอยมายังรถเก็บขนมูลฝอย เพื่ออำนวยความสะดวกในการเก็บขนมูลฝอยให้กับโครงการ	รูปที่ 2-13	-

11. กันที่ให้จอดรถที่ใกล้กับห้องพักมูลฝอยรวม เพื่อเป็นที่จอดรถเก็บขนมูลฝอยสำนักงานเขตจตุจักร	✓	โครงการได้กันที่ให้จอดรถที่ใกล้กับห้องพักมูลฝอยรวม เพื่อเป็นที่จอดรถเก็บขนมูลฝอยสำนักงานเขตจตุจักร	รูปที่ 2-13	-

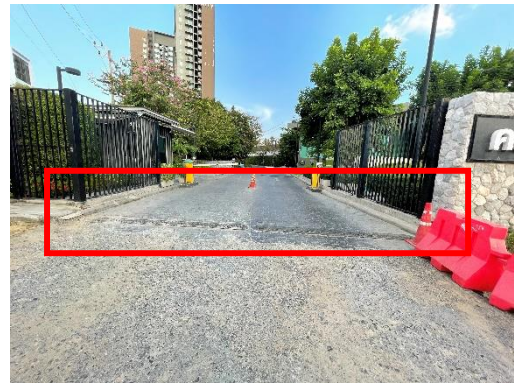
รูปที่ 2-15 สันนุนชะลอความเร็ว

1.2 คุณภาพอากาศ 1) ฝุ่นละออง	1. ควบคุมความเร็วของรถภายในโครงการ เช่น ป้ายจำกัดความเร็วไม่เกิน 30 กิโลเมตร/ชั่วโมง และสัญญาณชะลอความเร็วแบบโค้งพาราโบลา ขนาดความกว้างฐาน 2 เมตร สูงจากพื้นถนนโครงการ 0.075 เมตร เพื่อไม่ให้เกิดการฟุ้งกระจายของฝุ่นบนผิวถนน	✓	ในการสัญจรภายในพื้นที่โครงการถูกควบคุมด้วยป้ายจำกัดความเร็วไม่เกิน 30 กม./ชม. และสัญญาณชะลอความเร็ว ประกอบกับทางสัญจรภายในโครงการทั้งหมดถูกก่อสร้างด้วยคอนกรีตอัตราการเกิดฝุ่นละอองจึงอยู่ในระดับต่ำ	รูปที่ 2-15 และรูปที่ 2-40	-

1.3 เสี่ยงและความ สิ้นสะเทือน	ควบคุมความเร็วของการใช้รถในบริเวณพื้นที่โครงการ เช่น ติดตั้งป้ายจำกัดความเร็ว และทำสัญญาณชะลอความเร็วแบบโค้ง พาราโบลา ขนาดความกว้างฐาน 2 เมตร สูงจากพื้นถนน โครงการ 0.075 เมตร และช่วยลดระดับเสียงที่เกิดจากรถยนต์ ลดลงไปด้วย	✓	ปัจจุบันความเร็วในการสัญจรภายในพื้นที่โครงการ ถูกควบคุมด้วยสัญญาณชะลอความเร็วเท่านั้น ประกอบ กับทางสัญจรภายในโครงการทั้งหมดถูกก่อสร้าง ด้วยคอนกรีตอัดราการเกิดฝุ่นละอองจึงอยู่ในระดับต่ำ	รูปที่ 2-15 และ รูปที่ 40	-

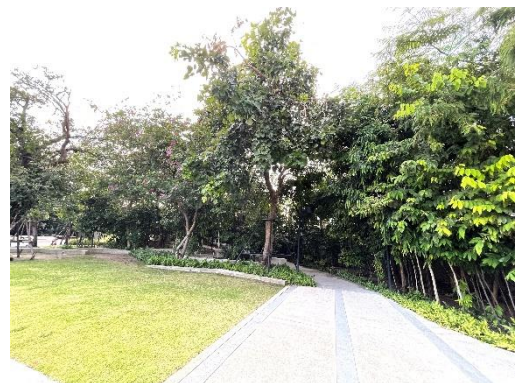
รูปที่ 2-17 จุดรวมพลของโครงการ

6. จัดให้มีจุดรวมพล จุดรวมพลของโครงการได้กำหนดไว้บริเวณด้านหน้าอาคารติดแนวเขตที่ดิน ซึ่งมีพื้นที่ 880 ตร.ม. โดยพื้นที่จุดรวมพลสามารถรองรับจำนวนคนได้ประมาณ 3,250 คน (0.25 ตร.ม./คน) ซึ่งเพียงพอต่อผู้พักอาศัยพนักงาน และผู้ใช้บริการในโครงการจำนวน 2,899 คน ทั้งนี้จะต้องดูแลสภาพพื้นที่สีเขียวบริเวณที่ตั้งจุดรวมพลให้สะอาดสวยงาม มีความสมบูรณ์ สามารถใช้งานเพื่อการพักผ่อนและเป็นจุดรวมพลได้ตลอดเวลา ดังนี้ - เก็บกวาดขยะ กิ่งก้าน และใบไม้ให้เรียบร้อยทุกวัน - ตัดแต่งกิ่งก้านและทรงพุ่มต้นไม้ให้เรียบร้อยตลอดเวลา	✓	โครงการได้จัดให้มีจุดรวมพลบริเวณพื้นที่สีเขียวของโครงการ และได้จัดให้มีเจ้าหน้าที่ดูแลพื้นที่สีเขียวให้มีสภาพดี และสวยงามอยู่เสมอ	รูปที่ 2-17	-

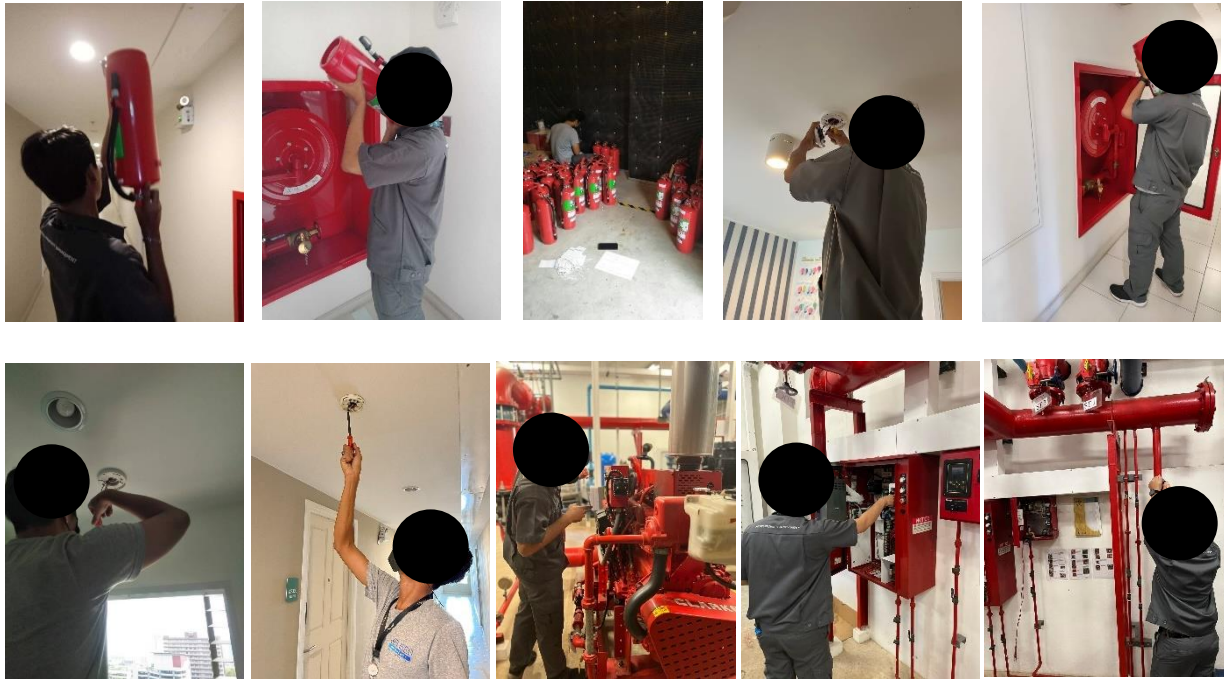
รูปที่ 2-20 ตรวจสอบระบบป้องกันและเตือนอัคคีภัย

7. จัดให้มีการตรวจสอบระบบป้องกันและเตือนอัคคีภัย ให้สามารถใช้งานได้อยู่เสมอ หากพบว่ามีการเสียหายหรือใช้การไม่ได้ให้รีบดำเนินการแก้ไขทันที	✓	โครงการจัดให้มีการตรวจสอบระบบป้องกันและเตือนอัคคีภัยให้สามารถใช้งานได้เสมอหากพบว่ามีการเสียหายหรือใช้การไม่ได้ให้รีบดำเนินการแก้ไขทันที	รูปที่ 2-20	-

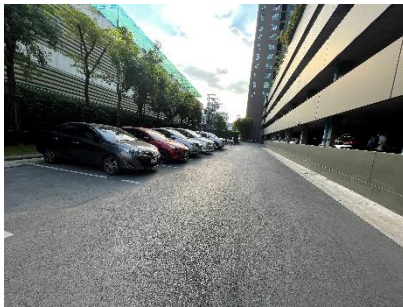
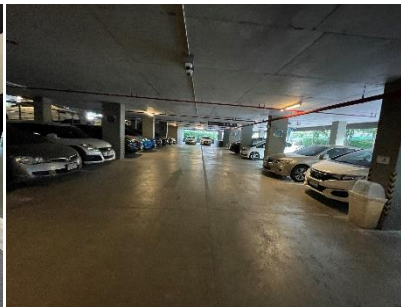
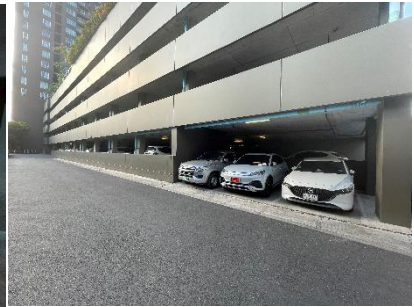
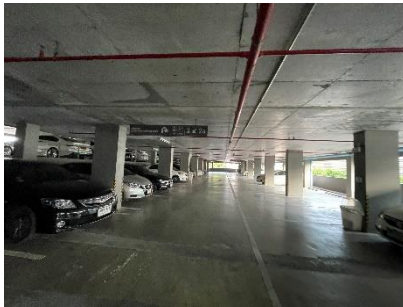
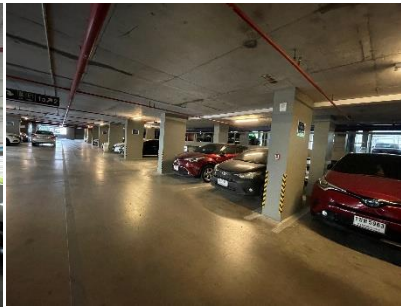
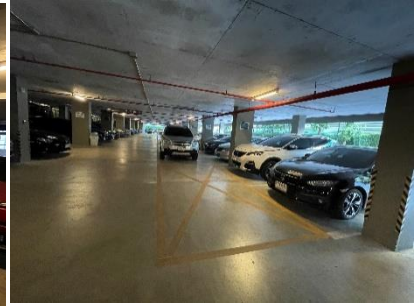
รูปที่ 2-26 ที่จอดรถของโครงการ

10. ใช้ระบบที่จอดรถเป็นแบบอิสระ สามารถเข้าจอดได้ เมื่อมีที่ว่าง ซึ่งจะทำให้มีที่จอดรถหมุนเวียนภายในโครงการ เพิ่มมากขึ้นกว่าแบบกำหนดที่จอดรถประจำ	✓		รูปที่ 2-26	-

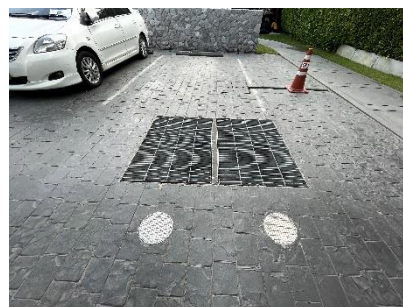
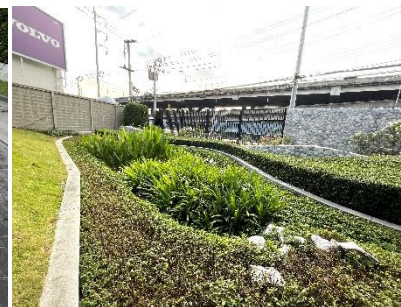
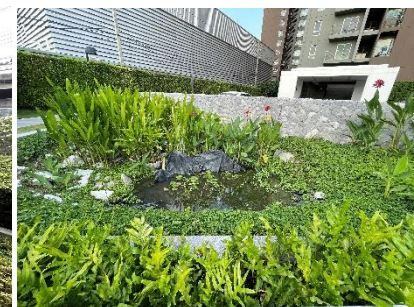
รูปที่ 2-27 ตำแหน่งบ่อน้ำของโครงการ

3.3 การระบายน้ำ	โครงการออกแบบให้มีท่อระบายน้ำฝรอบบริเวณอาคาร ขนาดเส้นผ่านศูนย์กลาง 0.3-0.4 ม. และออกแบบให้มีพื้นที่รับน้ำได้ 831.68 ลบ.ม. โดยแบ่งเป็น บ่อรับน้ำคอนกรีตเสริมเหล็กฝังอยู่ใต้ดิน (บ่อปิด) ความจุ 600 ลบ.ม. และบ่อรับน้ำ (บ่อเปิด) ในพื้นที่จัดภูมิทัศน์ 2 บ่อ (ความจุ 52.5 ลบ.ม. และ 179.18 ลบ.ม) ความจุรวม 231.68 ลบ.ม. การระบายน้ำออกโดยติดตั้งเครื่องสูบน้ำออกจากบ่อหนองน้ำทั้ง 3 บ่อ (แยกการทำงานแต่ละบ่อ) โดยบ่อหนองน้ำฝแบบเปิด 2 บ่อ แต่ละบ่อจะติดตั้งเครื่องสูบน้ำ	✓	โครงการออกแบบให้มีท่อระบายน้ำฝรอบบริเวณอาคาร และออกแบบและก่อสร้างบ่อหนองน้ำ จำนวน 3 บ่อ โดยแบ่งเป็นบ่อรับน้ำคอนกรีตเสริมเหล็กฝังอยู่ใต้ดิน (บ่อปิด) และบ่อรับน้ำ (บ่อเปิด) ในพื้นที่จัดภูมิทัศน์ 2 บ่อ และโครงการจัดให้มีเจ้าหน้าที่หมั่นตรวจสอบดูแลบ่อพักของระบบระบายน้ำเป็นประจำทุกเดือน เพื่อป้องกันมิให้มีการสะสมของตะกอนดินในท่อระบายน้ำ และบ่อพักที่เป็นสาเหตุให้เกิดการอุดตัน	รูปที่ 2-27 รูปที่ 2-45	-

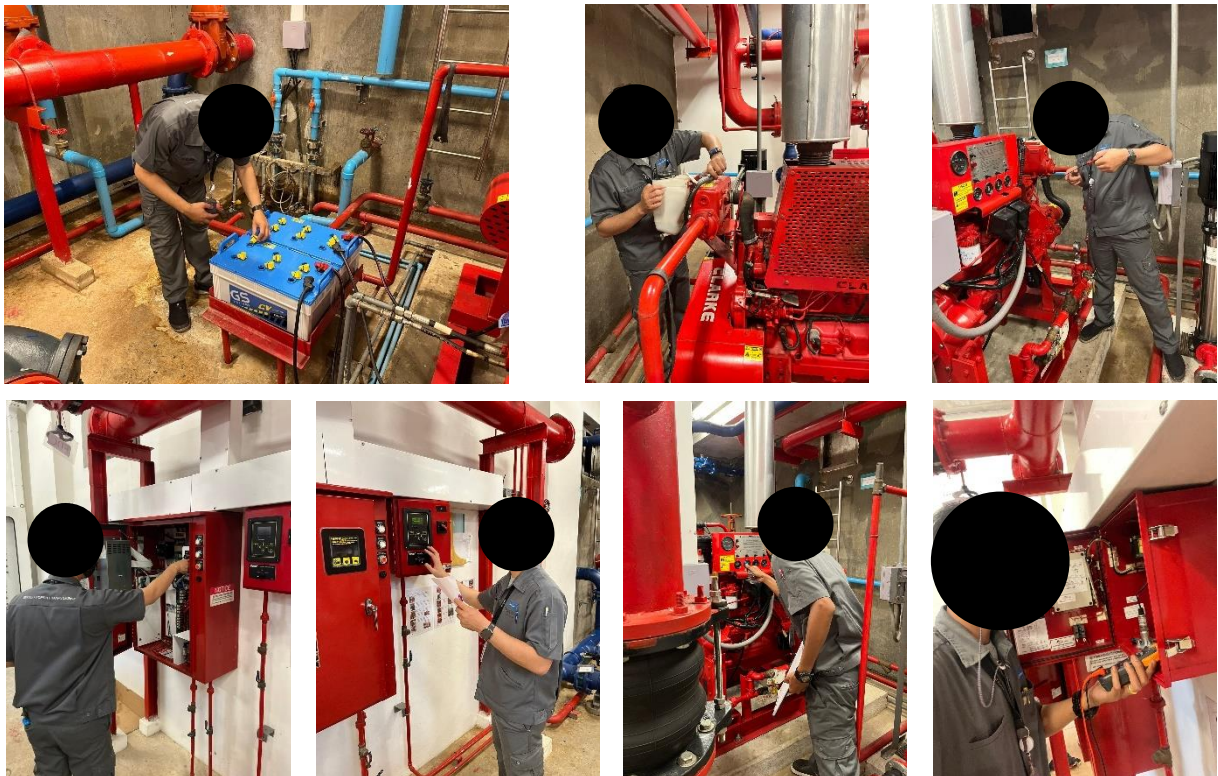
รูปที่ 2-39 เจ้าหน้าที่ Fire Pump/Jockey Pump

3.5 การใช้ไฟฟ้า	-	-	-	-	-
3.6 การป้องกันอัคคีภัย	1. จัดให้มีระบบตรวจสอบและแจ้งเหตุเพลิงไหม้ดังนี้ <ul style="list-style-type: none">- แผนควบคุมระบบแจ้งเหตุอัคคีภัย (FCP) ทำหน้าที่เป็นจุดศูนย์รวมการรับ-ส่ง สัญญาณตรวจรับ เมื่ออุปกรณ์ชุดแจ้งเหตุเริ่มทำงาน จะส่งสัญญาณไปยังแผนควบคุมเพื่อให้เจ้าหน้าที่ในท้องควบคุมตรวจสอบและหากเป็นเหตุเพลิงไหม้จะส่งสัญญาณแจ้งเหตุให้ทราบทั่วทั้งอาคาร- อุปกรณ์แจ้งเหตุอัตโนมัติ ได้แก่<ol style="list-style-type: none">1) เครื่องตรวจจับควัน ตรวจจับอนุภาคที่เกิดจากการเผาไหม้ ทั้งชนิดที่มองเห็นด้วยตาเปล่าและที่ไม่สามารถมองเห็นด้วยตาเปล่า2) เครื่องตรวจจับความร้อน ทำงานเมื่อมีอัตราการเพิ่มของอุณหภูมิเปลี่ยนแปลงไปตั้งแต่ 10 °C ใน 1 นาที- ปุ่มกดแจ้งสัญญาณอัคคีภัย อุปกรณ์แจ้งเหตุด้วยมือเป็นอุปกรณ์ที่ใช้แจ้งเหตุโดยคนที่พบเห็นเหตุการณ์- อุปกรณ์ส่งเสียงสัญญาณแจ้งเหตุ เป็นสัญญาณแบบกริ่ง (Alarm Bell) สำหรับแจ้งเหตุให้มีการอพยพ	✓	ปัจจุบันโครงการมีระบบป้องกันอัคคีภัย ที่ประกอบไปด้วยระบบท่อเย็นหัวรับน้ำดับเพลิงภายนอกอาคาร (FDC) เกือบสายฉีดน้ำดับเพลิงพร้อมอุปกรณ์ (FHC) ถังดับเพลิงเคมีแบบมือถือชนิด ABC ระบบหัวกระจายน้ำดับเพลิงอัตโนมัติ (Sprinkler System) และระบบเตือนอัคคีภัยอีกทั้งยังมีกิจกรรมอื่นๆ ที่สนับสนุนประสิทธิภาพของการป้องกันอัคคีภัย เช่น การสำรองน้ำดับเพลิง ระบบทางหนีไฟ ลิฟต์ดับเพลิงทางหนีไฟทางอากาศ และแผนป้องกันอัคคีภัย ซึ่งระบบดังกล่าวโครงการได้ออกแบบและก่อสร้างตามแบบที่ระบุในรายงานการวิเคราะห์ผลกระทบสิ่งแวดล้อมทุกประการ ซึ่งครอบคลุมกฎหมายที่เกี่ยวข้อง โดยปัจจุบันระบบดังกล่าวมีการทำงานอย่างมีประสิทธิภาพและมีการตรวจสอบ/บำรุงรักษาเป็นประจำนอกเหนือจากนี้โครงการยังได้จัดให้มีการดำเนินงานที่สอดคล้องต่อการป้องกันและระงับอัคคีภัย คือการซ้อมอพยพหนีเกิดเหตุฉุกเฉินไฟไหม้ เป็นประจำทุกปี ปีละ 1 ครั้ง เมื่อวันที่ 26 พฤศจิกายน 2565	รูปที่ 2-19 รูปที่ 2-20 รูปที่ 2-39 รูปที่ 2-48	-

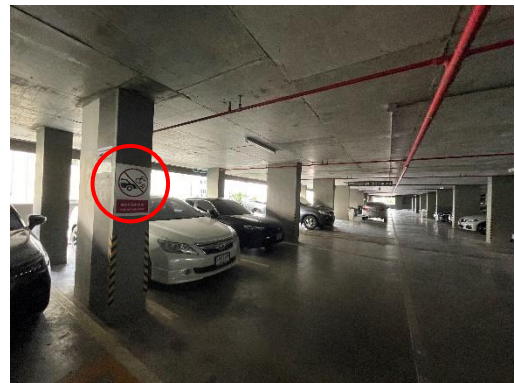
รูปที่ 2-41 ป้ายดับเครื่องยนต์

2) มลพิษทางอากาศ	1. ติดตั้งป้ายห้ามติดเครื่องยนต์ทั้งไว้ภายในบริเวณลานจอดรถ ให้สามารถสังเกตเห็นได้อย่างชัดเจนและทั่วถึง	✓	โครงการได้ติดตั้งป้ายแสดงข้อความว่า “ห้ามติดเครื่องยนต์” บริเวณลานจอดรถให้สามารถมองเห็นได้อย่างชัดเจน	รูปที่ 2-41	-

2. ติดตั้งป้ายห้ามติดเครื่องยนต์ทั้งไว้ในบริเวณที่จอดรถให้สามารถสังเกตได้อย่างชัดเจนและทั่วถึง	✓	โครงการได้ติดตั้งป้ายแสดงข้อความว่า “ดับเครื่องยนต์” บริเวณลานจอดรถให้สามารถมองเห็นได้อย่างชัดเจน	รูปที่ 2-41

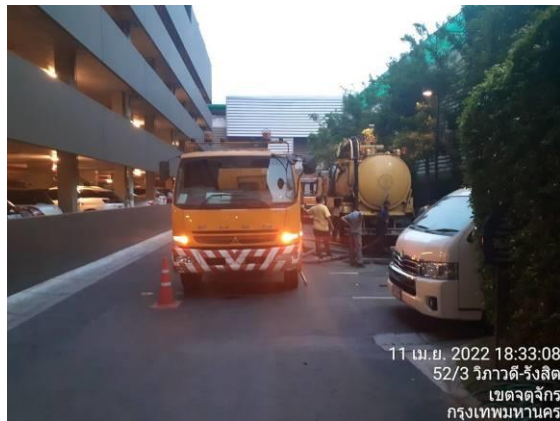
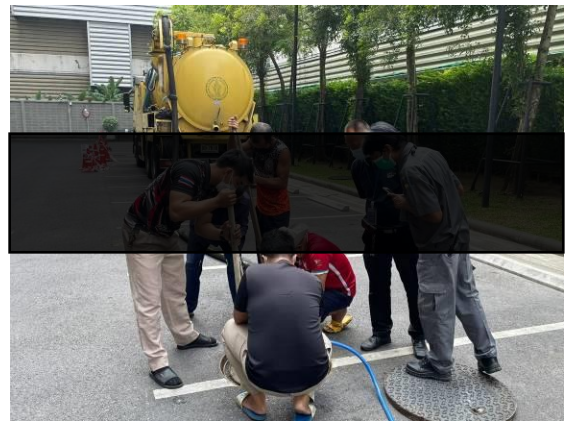
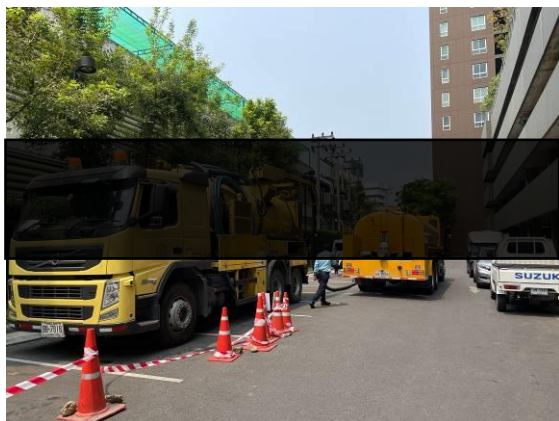
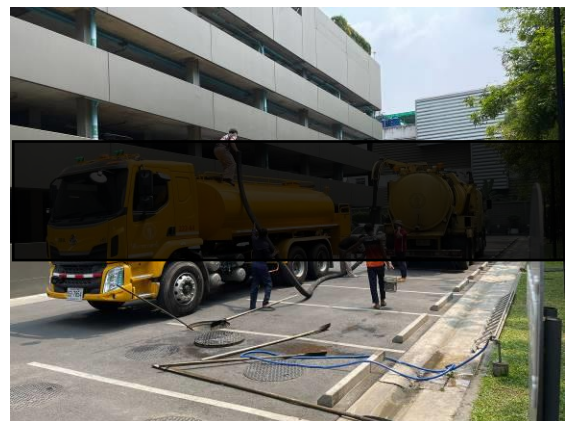
รูปที่ 2-46 สับตะกอนส่วนเกิน เมื่อวันที่ 11-12 เมษายน 2565

2. ไขมันส่วนเกินที่ตกได้จากถังดักไขมัน ให้ตกออกไป ตากแห้งก่อนที่จะใส่ลงต่อไปทิ้งรวมกับขยะมูลฝอยอื่นๆ เพื่อให้หน่วยงานที่เกี่ยวข้องนำไปกำจัดต่อไป	✓	โครงการจัดให้มีเจ้าหน้าที่ตรวจสอบปริมาณไขมันและ ดักไขมันในถังดักไขมันเป็นประจำ ทั้งนี้เมื่อวันที่ 11-12 เมษายน 2565 ได้จัดให้มีการสูบน้ำไขมันและตะกอนส่วนเกิน	รูปที่ 2-46	-

7. ประสานให้สำนักงานเขตจตุจักร มาสูบตะกอนส่วนเกินจากระบบบำบัดน้ำเสียสำเร็จรูปไปกำจัดเป็นประจำทุกเดือนตลอดระยะเวลาเปิดดำเนินการ	✓	ประสานให้สำนักงานเขตจตุจักร มาสูบไขมันและตะกอนส่วนเกินจากระบบบำบัดน้ำเสีย เมื่อวันที่ 11-12 เมษายน 2565	รูปที่ 2-46	-

2. ไขมันส่วนเกินที่ตกได้จากถังดักไขมัน ให้ตักออกไปตากแห้ง ก่อนที่จะใส่ลงต่อไปทิ้งรวมกับขยะมูลฝอยอื่นๆ เพื่อให้หน่วยงานที่เกี่ยวข้องนำไปกำจัดต่อไป	✓	ประสานให้สำนักงานเขตจตุจักร มาสูบไขมันและตะกอนส่วนเกินจากระบบบำบัดน้ำเสีย เมื่อวันที่ 11-12 เมษายน 2565	รูปที่ 2-46	-

7. ประสานให้สำนักงานเขตจตุจักร มาสุบตะกอนส่วนเกินจากระบบบำบัดน้ำเสียสำเร็จรูปไปกำจัดเป็นประจำทุกเดือนตลอดระยะเวลาเปิดดำเนินการ	✓	ประสานให้สำนักงานเขตจตุจักร มาสุบไขมันและตะกอนส่วนเกินจากระบบบำบัดน้ำเสีย เมื่อวันที่ 11-12 เมษายน 2565	รูปที่ 2-46	-

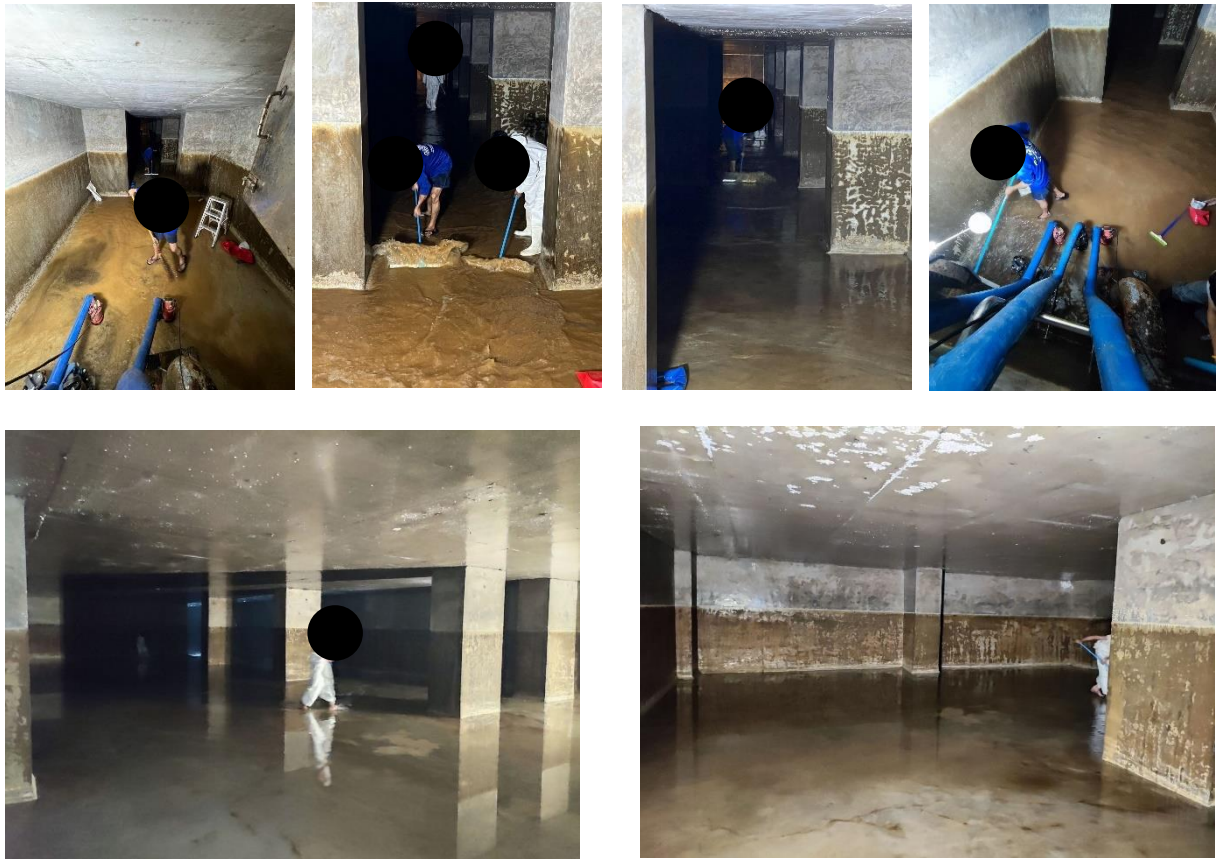
รูปที่ 2-47 ล้างถังเก็บน้ำ เมื่อวันที่ 15-16 พฤศจิกายน 2565

3. ล้างถังสำรองน้ำใช้ของโครงการ ทุก 6 เดือน ตลอดระยะเวลาเปิดดำเนินการ	✓	โครงการได้มีการล้างถังเก็บน้ำสำรองในเมื่อวันที่ 15-16 พฤศจิกายน 2565	รูปที่ 2-47	-
