บทที่ 2

ผลการปฏิบัติตามมาตรการป้องกันและแก้ไขผลกระทบสิ่งแวดล้อม

ตารางที่ 2.1-1 แบบรายงานผลการปฏิบัติตามมาตรการป้องกันและแก้ไขผลกระทบสิ่งแวดล้อม และมาตรการติดตามตรวจสอบผลกระทบสิ่งแวดล้อม (ระยะดำเนินการ) ของโครงการ ยู ดีไลท์ แอท บางซื่อ สเตชัน (เดิมชื่อโครงการ อาคารพักอาศัยสูง 25 ชั้น) ช่วงเดือนกรกฎาคม - ธันวาคม 2565

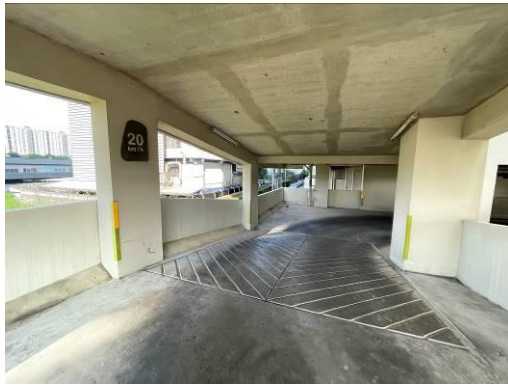
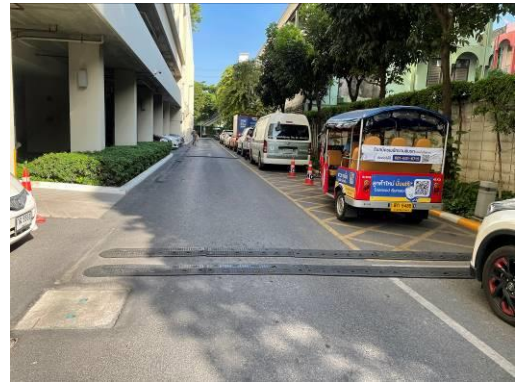
1. ทรัพยากรสิ่งแวดล้อมทางกายภาพ					
1.1 สภาพภูมิประเทศ	-	-	-	-	-
1.2 คุณภาพอากาศ					
1) ฝุ่นละออง	1. ควบคุมความเร็วของรถภายในโครงการ เช่น ป้ายจำกัดความเร็วสัญญาณลดความเร็ว เพื่อไม่ให้เกิดการฟุ้งกระจายของฝุ่นบนผิวถนน	✓	โครงการมีการควบคุมความเร็วของรถภายในโครงการ โดยมีป้ายจำกัดความเร็ว และสัญญาณชะลอความเร็ว เพื่อไม่ให้เกิดการฟุ้งกระจายของฝุ่นบนผิวถนน	รูปที่ 2-1	-

1.3 เสี่ยงและ ความ สั่นสะเทือน	1. ควบคุมความเร็วของการใช้รถในบริเวณพื้นที่โครงการ เช่น ติดป้ายจำกัดความเร็วและทำสัญญาณ เพื่อลดความเร็ว และช่วยลดระดับเสียงที่เกิดจากการวิ่งของรถยนต์	✓	โครงการมีการควบคุมความเร็วของรถภายในโครงการ โดยมีป้ายจำกัดความเร็ว และสัญญาณชะลอความเร็ว เพื่อไม่ให้เกิดการฟุ้งกระจายของฝุ่นบนผิวถนน	รูปที่ 2-1	-

รูปที่ 2-1 ป้ายจำกัดความเร็ว และสัญญาณชะลอความเร็ว

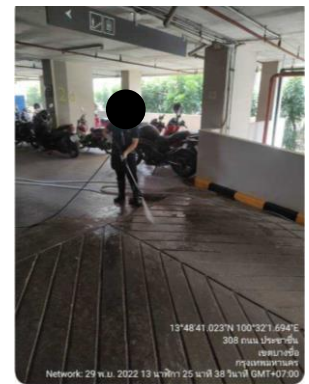
2. หมั่นดูแลรักษาความสะอาดบริเวณถนน โดยฉีดล้างถนนเป็นประจำสม่ำเสมอ	✓	โครงการได้จัดให้พนักงานทำความสะอาดของโครงการ ดำเนินการล้างทำความสะอาดบริเวณพื้นถนนของโครงการเป็นประจำ เพื่อลดและป้องกันการฟุ้งกระจายของฝุ่น อันเนื่องจากการสัญจรของรถยนต์ในพื้นที่โครงการ	รูปที่ 2-2	-

รูปที่ 2-2 เจ้าหน้าที่ดูแลทำความสะอาดถนนภายในโครงการ

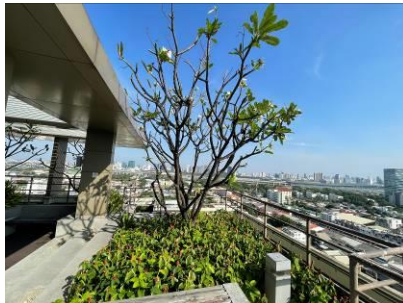
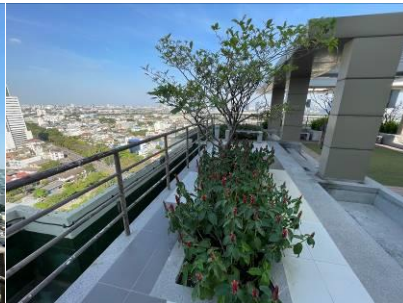
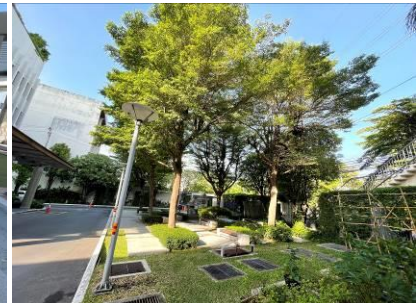
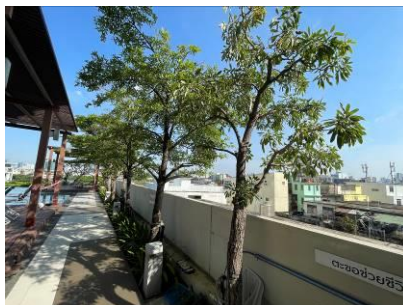
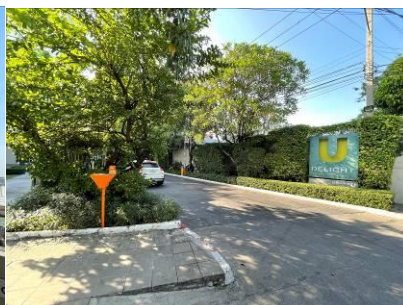
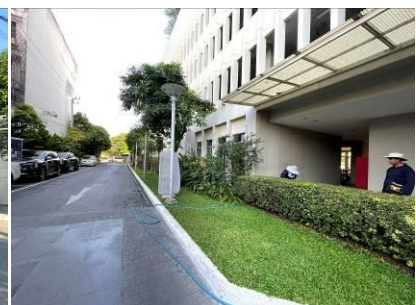
3. จัดให้มีการปลูกต้นไม้ภายในโครงการให้มากที่สุด	✓	ปัจจุบันพื้นที่สีเขียวของโครงการ ประกอบด้วย ชั้น 1 ชั้น 6 ชั้น 23 (ฝั่งตะวันตก มีปัญหาน้ำรั่วซึม เอาต้นไม้ออกอยู่ในระหว่างปรับปรุง) ทั้งนี้โครงการได้จัดให้มีเจ้าหน้าที่ดูแลบำรุงรักษาให้พื้นที่สีเขียวของโครงการมีความสมบูรณ์สวยงามอยู่ตลอดเวลา หากมีพื้นที่บริเวณใดเสื่อมโทรม เจ้าหน้าที่ของโครงการจะดูแลเป็นพิเศษหรือปลูกทดแทนใหม่ทันที	รูปที่ 2-3	-

5. จัดให้มีพื้นที่สีเขียวภายในโครงการ โดยมีพื้นที่สีเขียวรวม 2,091 ตร.ม. ซึ่งต้นไม้ที่เลือกปลูกจะสามารถดูดซับคาร์บอนมอนอกไซด์ (CO) เมื่อเทียบเป็นคาร์บอนไดออกไซด์ (CO ₂) ที่เกิดจากยานพาหนะของโครงการได้อย่างเพียงพอ	✓	ปัจจุบันพื้นที่สีเขียวของโครงการ ประกอบด้วย ชั้น 1 ชั้น 6 ชั้น 23 (ฝั่งตะวันตก มีปัญหาน้ำรั่วซึม เอาต้นไม้ ออก อยู่ในระหว่างปรับปรุง) ทั้งนี้โครงการได้จัดให้มีเจ้าหน้าที่ดูแลบำรุงรักษาให้พื้นที่สีเขียวของโครงการมีความสมบูรณ์สวยงามอยู่ตลอดเวลา หากมีพื้นที่บริเวณใดเสื่อมโทรม เจ้าหน้าที่ของโครงการจะดูแลเป็นพิเศษหรือปลูกทดแทนใหม่ทันที	รูปที่ 2-3	-

รูปที่ 2-3 พื้นที่สีเขียวของโครงการ

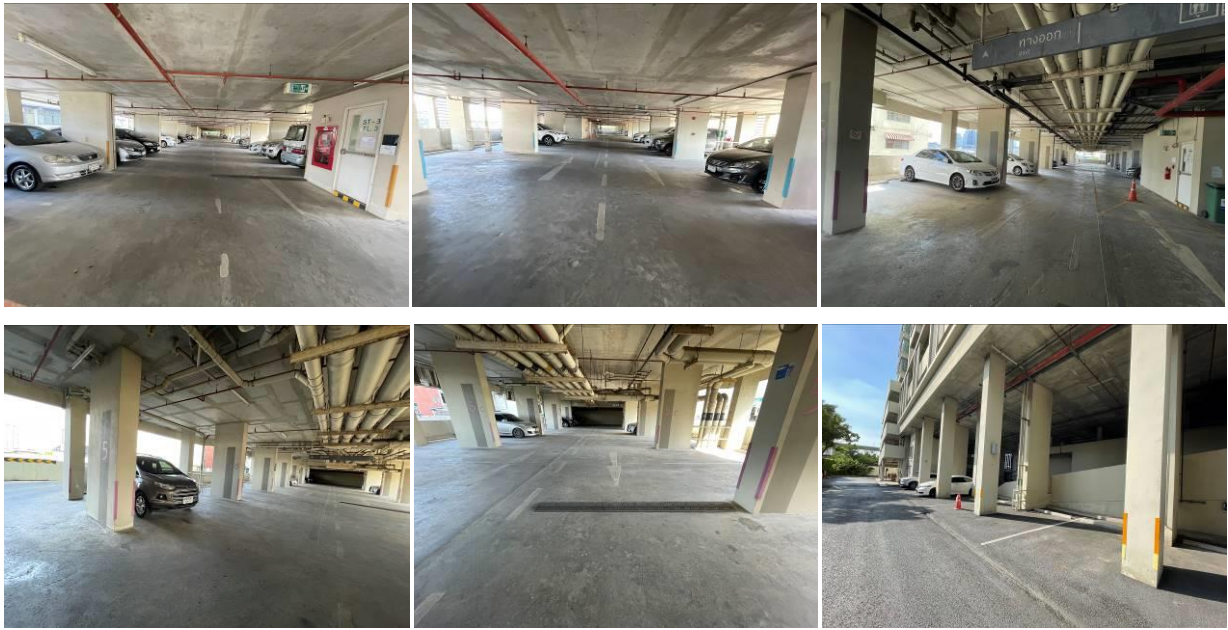
2) มลพิษทางอากาศ	1. จัดให้มีที่จอดรถบริเวณชั้นที่ 2-5 ซึ่งมีลักษณะเป็นช่องเปิดสำหรับระบายอากาศตลอดแนว ทำให้อากาศถ่ายเทได้สะดวก มีลมพัดผ่านอยู่ตลอดเวลาจึงไม่เกิดการสะสมของมลพิษ	✓	โครงการมีที่จอดรถบริเวณชั้นที่ 2-5 ซึ่งมีลักษณะเป็นช่องเปิด สำหรับระบายอากาศตลอดแนว ทำให้อากาศถ่ายเทได้สะดวก มีลมพัดผ่านอยู่ตลอดเวลา	รูปที่ 2-4	-

รูปที่ 2-4 ที่จอดรถของโครงการ

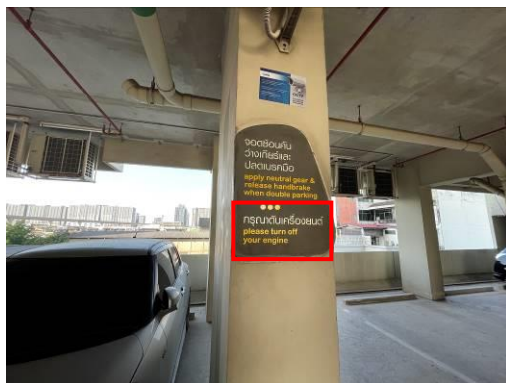
2. ติดตั้งป้ายห้ามติดเครื่องยนต์ทิ้งไว้ภายในบริเวณที่จอดรถให้สามารถสังเกตได้อย่างชัดเจนและทั่วถึง	✓	โครงการได้ติดตั้งป้ายแสดงข้อความว่า “กรุณาดับเครื่องยนต์” บริเวณลานจอดรถให้สามารถมองเห็นได้อย่างชัดเจน	รูปที่ 2-5	-

2. ติดตั้งป้ายห้ามติดเครื่องยนต์ทั้งไว้ในบริเวณที่จอดรถ ให้สามารถสังเกตเห็นได้อย่างชัดเจนและทั่วถึง	✓	โครงการได้ติดตั้งป้ายแสดงข้อความว่า “กรุณาดับเครื่องยนต์” บริเวณลานจอดรถให้สามารถมองเห็นได้อย่างชัดเจน	รูปที่ 2-5	-

รูปที่ 2-5 ป้ายกรณาดับเครื่องยนต์

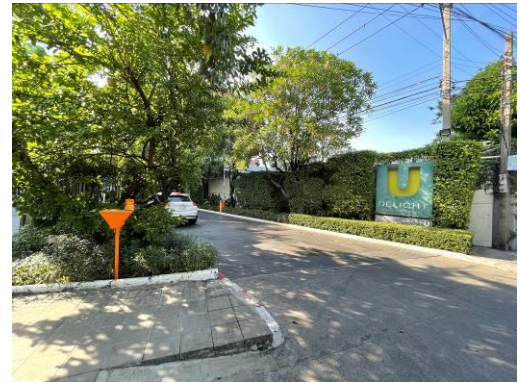
3.8 การจราจร	1. ติดตั้งป้ายชื่อโครงการ ลูกศรแสดงทิศทางบริเวณทางเข้า - ออกโครงการ ที่สามารถมองเห็นได้อย่างชัดเจนและอยู่ในระยะทางพอสมควรที่จะชะลอรถได้ทัน เพื่อเข้าสู่โครงการได้อย่างปลอดภัย	✓	ปัจจุบันป้ายชื่อโครงการตั้งอยู่บริเวณต้นทางเข้า-ออกโครงการ สามารถมองเห็นได้อย่างชัดเจนจากระยะไกล พร้อมทั้งมีลูกศรแสดงทิศทางบริเวณทางเข้า - ออกโครงการและมีการบำรุงรักษาไม่ให้ลบเลือนสามารถมองเห็นได้อย่างชัดเจน	รูปที่ 2-6 รูปที่ 2-17	-

รูปที่ 2-6 การติดตั้งป้ายชื่อโครงการ

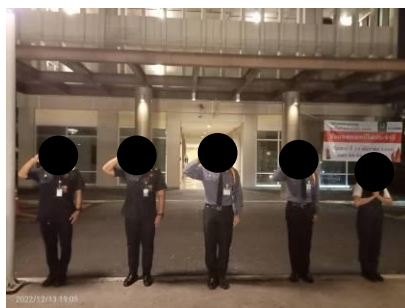
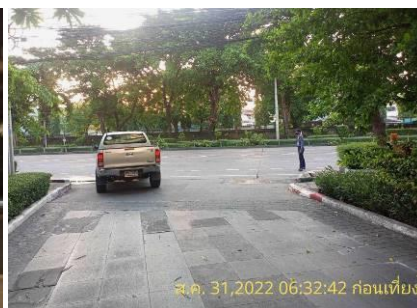
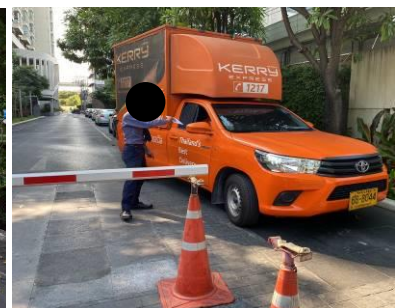
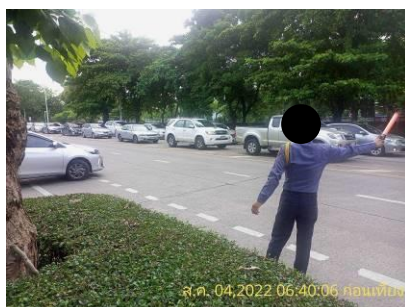
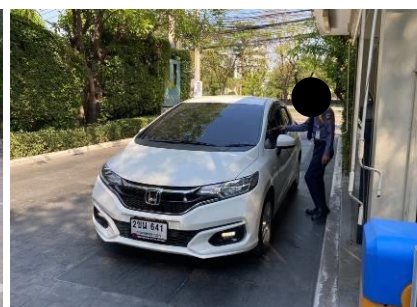
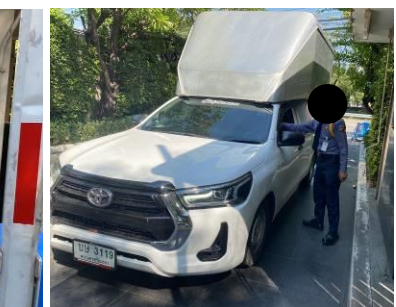
4. จัดให้มีเจ้าหน้าที่อำนวยความสะดวกในการจราจรบริเวณทางเข้า-ออกโครงการ	✓	โครงการได้จัดให้มีเจ้าหน้าที่รักษาความปลอดภัยบริเวณทางเข้า-ออก เพื่ออำนวยความสะดวกและรักษาความปลอดภัยบริเวณด้านหน้าโครงการตลอด 24 ชั่วโมง	รูปที่ 2-7	-

3. จัดให้มีพนักงานรักษาความปลอดภัย อำนวยความสะดวก ให้แก่ผู้พักอาศัยในการเข้า-ออกโครงการ ไม่ให้เกิดการตัดกระแสจราจรโดยเน้นให้รถสามารถเข้าโครงการได้สะดวกและรวดเร็ว เพื่อลดปริมาณจราจรที่สะสมบนถนนประชาชื่น	✓	โครงการได้จัดให้มีเจ้าหน้าที่อำนวยความสะดวกบริเวณด้านหน้าทางเข้า-ออก เพื่อให้รถยนต์ที่จะเข้าออกจากโครงการสามารถเคลื่อนตัวเข้าสู่กระแสจราจรได้อย่างสะดวก และปลอดภัยมากยิ่งขึ้น	รูปที่ 2-7	-

รูปที่ 2-7 เจ้าหน้าที่รักษาความปลอดภัย และอำนวยความสะดวกบริเวณทางเข้าออกของโครงการ

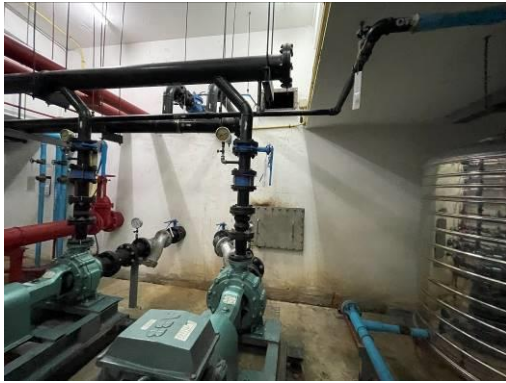
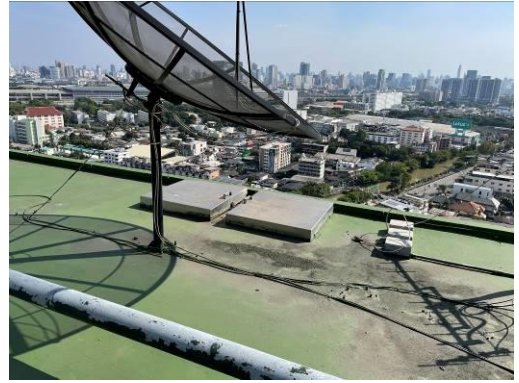
3. คุณค่าการใช้ประโยชน์ของมนุษย์					
3.1 การใช้น้ำ	1. จัดให้มีถังเก็บน้ำใต้ดิน สำหรับน้ำเพื่อการอุปโภค-บริโภค จำนวน 1 ถัง ความจุ 298 ลบ.ม. และถังเก็บน้ำชั้นหลังคา ค.ส.ล. จำนวน ถังความจุ 128 ลบ.ม. สำหรับน้ำเพื่อการอุปโภค-บริโภคทั้งหมดรวมมีปริมาณน้ำสำรองเพื่อการอุปโภค-บริโภคทั้งสิ้น 426 ลบ.ม. ซึ่งสามารถสำรองน้ำใช้สำหรับกิจกรรมต่างๆ ได้นานประมาณ 1 วัน	✓	โครงการมีถังเก็บน้ำใต้ดิน สำหรับน้ำเพื่อการอุปโภค-บริโภค จำนวน 1 ถัง ความจุ 298 ลบ.ม. และถังเก็บน้ำชั้นหลังคา ค.ส.ล. จำนวน ถังความจุ 128 ลบ.ม. สำหรับน้ำเพื่อการอุปโภค-บริโภคทั้งหมดรวมมีปริมาณน้ำสำรองเพื่อการอุปโภค-บริโภคทั้งสิ้น 426 ลบ.ม. ซึ่งสามารถสำรองน้ำใช้สำหรับกิจกรรมต่างๆ ได้นานประมาณ 1 วัน	รูปที่ 2-8	-

2. ต่อท่อรับน้ำประปาขนาด 6 นิ้ว เพื่อนำน้ำประปามาเก็บไว้ในถังเก็บน้ำใต้ดินของโครงการ จากนั้นจะใช้เครื่องสูบน้ำไปยังถังเก็บน้ำชั้นหลังคา ค.ส.ล. แล้วจึงจ่ายน้ำมายังส่วนต่าง ๆ ของอาคาร	✓	โครงการมีการต่อท่อรับน้ำประปา เพื่อนำน้ำประปามาเก็บไว้ในถังเก็บน้ำใต้ดินของโครงการ จากนั้นจะใช้เครื่องสูบน้ำไปยังถังเก็บน้ำชั้นหลังคา ค.ส.ล. แล้วจึงจ่ายน้ำมายังส่วนต่าง ๆ ของอาคาร	รูปที่ 2-8	-

รูปที่ 2-8 ถึงเก็บน้ำใต้ดินและ คาดฟ้า

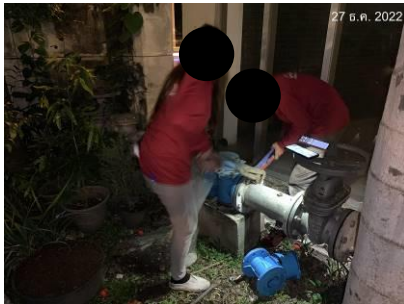
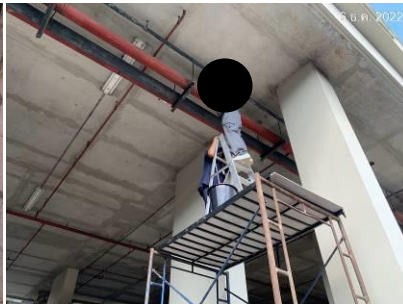
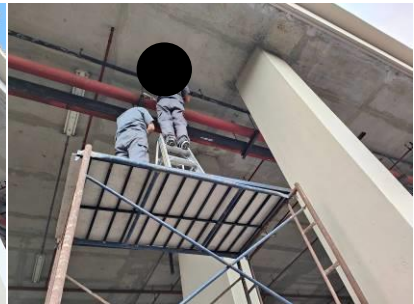
4. จัดให้มีเจ้าหน้าที่คอยดูแลรักษาระบบเส้นท่อประปาให้อยู่ในสภาพดี	✓	โครงการได้จัดให้มีเจ้าหน้าที่คอยตรวจสอบดูแลรักษาระบบเส้นท่อประปาอย่างต่อเนื่อง หากพบการชำรุดแตกหักข้างประจำโครงการจะดำเนินการซ่อมแซมโดยทันที ทั้งนี้ปัจจุบันระบบดังกล่าวเปิดใช้งานและมีประสิทธิภาพดีสมบูรณ์	รูปที่ 2-9	-

รูปที่ 2-9 เจ้าหน้าที่ตรวจสอบท่อประปา

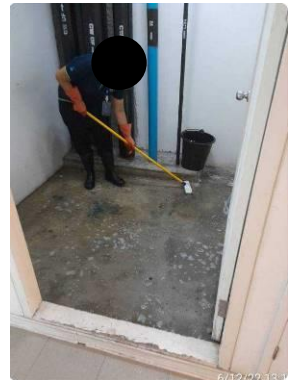
3.4 การจัดการมูลฝอย	1. จัดให้มีห้องพักมูลฝอยประจำชั้น ตั้งอยู่ใกล้กับโถงลิฟต์ในแต่ละชั้นโดยห้องพักมูลฝอยแต่ละห้องมีขนาดพื้นที่ประมาณ 4.4 ตร.ม. ภายในตั้งถังมูลฝอยขนาด 100 ล. จำนวน 2 ถัง/ชั้น (ถังมูลฝอยแห้ง 1 ถังและถังมูลฝอยเปียก 1 ถัง) และจะจัดให้มีพนักงานทำความสะอาดจัดเก็บมูลฝอยไปไว้ยังห้องพักมูลฝอยรวมของโครงการต่อไป	✓	โครงการจัดตั้งรองรับมูลฝอยประจำชั้น จำนวน 2 ถัง/ชั้น มีฝาปิดมิดชิดพร้อมสวมถุงดำรองรับไว้ในทุกชั้นที่มีห้องพัก โดยจัดให้มีพนักงานทำความสะอาดจัดเก็บมูลฝอยจากถังรองรับมูลฝอย และคัดแยกมูลฝอยนำไปรวมที่ห้องพักมูลฝอยรวมเพื่อให้รถขนมูลฝอยนำไปกำจัดเก็บต่อไป	รูปที่ 2-10	-

รูปที่ 2-10 ห้องพักมูลฝอยประจำชั้น และทำความสะอาดห้องพักมูลฝอยประจำชั้น

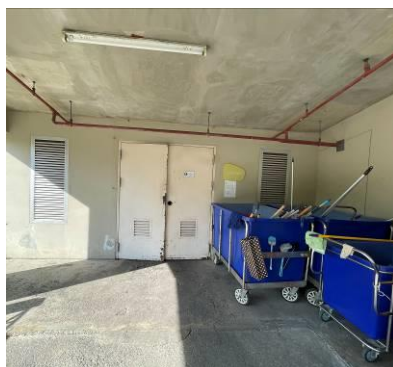
5. จัดให้มีการทำความสะอาดห้องพักมูลฝอยรวม และห้องพักมูลฝอยประจำชั้นอย่างสม่ำเสมอสัปดาห์ละครั้ง เพื่อป้องกันการเพาะตัวของเชื้อโรค	✓	โครงการได้จัดให้พนักงานทำความสะอาดห้องพักมูลฝอยรวมทุกสัปดาห์ ด้วยน้ำยาล้างทำความสะอาด เพื่อป้องกันการแพร่กระจายของเชื้อโรคและกลิ่นรบกวน น้ำที่เกิดจากการล้างทำความสะอาดจะถูกรวบรวมและระบายลงท่อ เพื่อนำไปบำบัดยังระบบบำบัดน้ำเสียต่อไป	รูปที่ 2-11	-

6. ห้องพักมูลฝอยต้องมีประตูปิดมิดชิด เพื่อป้องกันกลิ่นรบกวนผู้พักอาศัยภายในโครงการและชุมชนบริเวณใกล้เคียง โดยเปิดประตูเฉพาะช่วงที่มีการเก็บขนมูลฝอยเท่านั้น	✓	โครงการได้กำชับให้พนักงานที่มีหน้าที่รวบรวมมูลฝอยแต่ละจุดภายในพื้นที่โครงการ เมื่อนำขยะมาทิ้งที่ห้องพักมูลฝอยแล้วต้องปิดประตูให้มิดชิด ทุกครั้งและประตูห้องพักมูลฝอยจะปิดได้เมื่อต้องการนำขยะเข้ามาทิ้งเท่านั้น ทั้งนี้เพื่อป้องกันการส่งกลิ่นเหม็นรบกวนผู้พักอาศัยและประชาชนโดยรอบโครงการ	รูปที่ 2-11	-

7. บริเวณพื้นที่ห้องพักมูลฝอยรวม จัดให้มีท่อรวบรวมน้ำจากการล้างห้องพักมูลฝอย เข้าสู่ระบบบำบัดน้ำเสียรวมของโครงการ เพื่อบำบัดก่อนระบายออกสู่ภายนอก	✓		รูปที่ 2-11	-

8. จัดให้มีพนักงานคอยแลกรักษาความสะอาดบริเวณที่ตั้งถังมูลฝอย และห้องพักมูลฝอยรวมของโครงการ	✓	โครงการได้จัดให้มีพนักงานขนย้ายมูลฝอยจากห้องพักมูลฝอยมายังรถเก็บขนมูลฝอย เพื่ออำนวยความสะดวกในการเก็บขนมูลฝอยให้กับโครงการ	รูปที่ 2-11	-

รูปที่ 2-11 ห้องพักมูลฝอยรวม และทำความสะอาดห้องพักมูลฝอยรวม

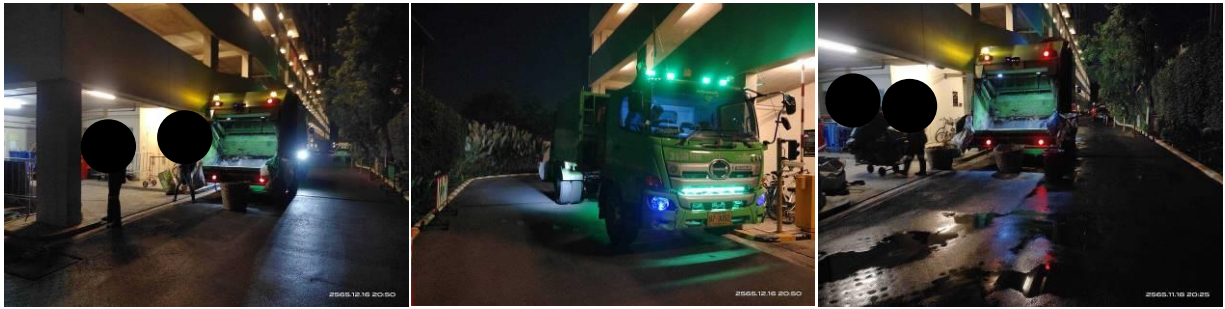
9. ติดตามประสานงานการจัดเก็บมูลฝอยของสำนักงานเขตบางซื่อให้มาจัดเก็บมูลฝอยจากโครงการอย่างสม่ำเสมอ โดยไม่มีการตกค้าง	✓	โครงการได้รับการอนุเคราะห์การเก็บมูลฝอยของโครงการจากสำนักงานเขตบางซื่อ ซึ่งจะเข้ามาเก็บมูลฝอยอาทิตย์ละ 2 ครั้ง (วันอังคาร และวันศุกร์) ทั้งนี้ระหว่างการดำเนินงาน เจ้าหน้าที่ของโครงการจะคอยอำนวยความสะดวกและตรวจเช็คไม่ให้เกิดการตกค้างภายในห้องพักมูลฝอยรวมของโครงการ	รูปที่ 2-12	-

รูปที่ 2-12 รถเก็บขนมูลฝอยจากสำนักงานเขตบางซื่อเข้ามาจัดเก็บมูลฝอย

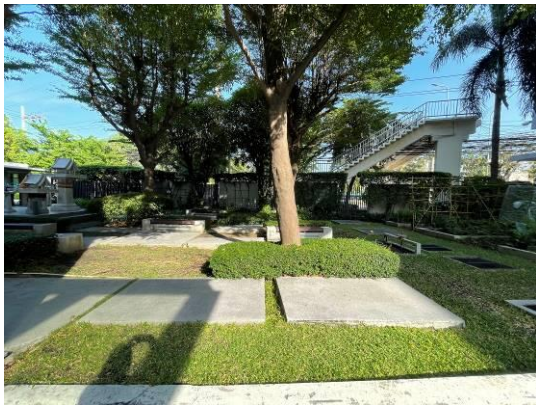
3. จัดให้มีจุดรวมคนเบื้องต้นบริเวณพื้นที่ด้านทิศตะวันออกของโครงการขนาดพื้นที่ประมาณ 555 ตร.ม. (โดย 1 คน จะใช้พื้นที่ยืนประมาณ 0.25 ม.) สามารถรองรับจำนวนคนได้ 2,220 คน ซึ่งเพียงพอต่อผู้พักอาศัยของโครงการ ซึ่งมีจำนวน 2,010 คน	✓	โครงการได้จัดให้มีจุดรวมพลบริเวณพื้นที่สีเขียวของโครงการ และได้จัดให้มีเจ้าหน้าที่ดูแลพื้นที่สีเขียวให้มีสภาพดี และสวยงามอยู่เสมอ	รูปที่ 2-13	-

รูปที่ 2-13 จุดรวมของโครงการ

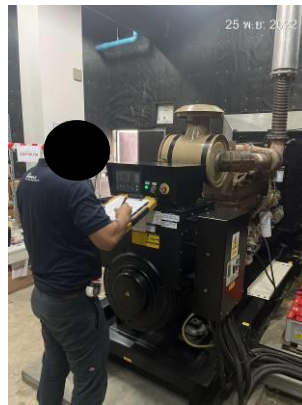
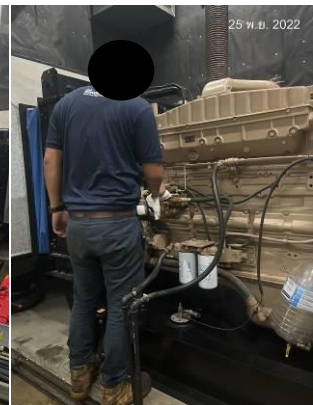
2. จัดให้มีระบบไฟฟ้าฉุกเฉิน ได้แก่ เครื่องกำเนิดไฟฟ้า ฉุกเฉิน (Generator) ขนาด 300 KVA จำนวน 1 ชุด ซึ่งสามารถสำรองไฟฟ้าได้นาน 8 ชม.	✓	โครงการจัดให้มีระบบไฟฟ้าฉุกเฉิน ขนาด 300 KVA จำนวน 1 ชุด	รูปที่ 2-14	-

รูปที่ 2-14 เจ้าหน้าที่ตรวจสอบเครื่องกำเนิดไฟฟ้าสำรอง

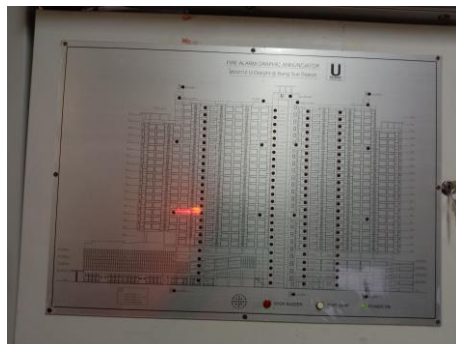
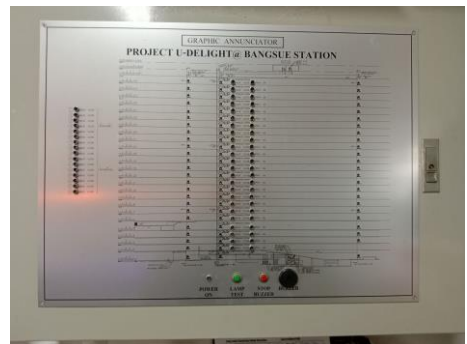
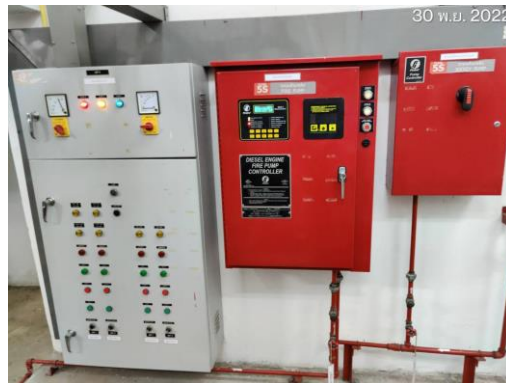
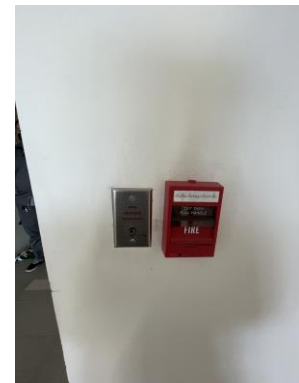
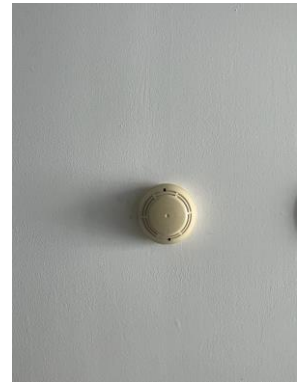
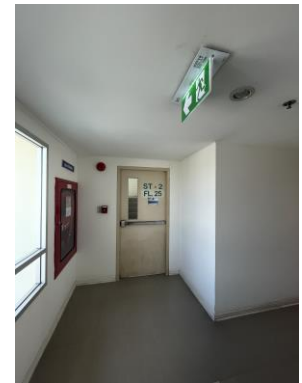
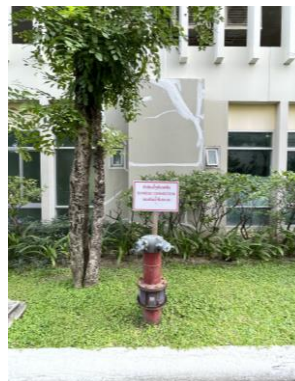
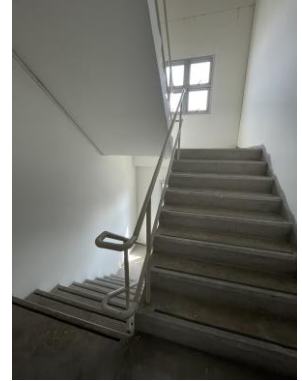
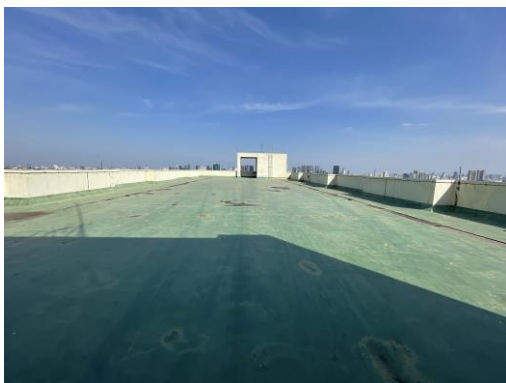
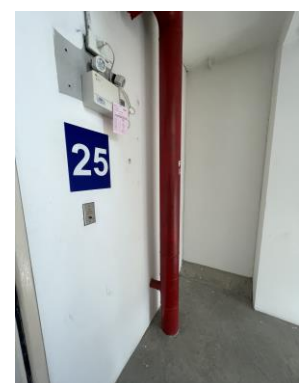
<p>2. จัดให้มีการตรวจสอบระบบป้องกันและเตือนอัคคีภัยให้สามารถใช้งานได้อยู่เสมอ หากพบว่าเสียหายหรือใช้การไม่ได้ให้รีบดำเนินการแก้ไขทันที</p>	✓	<p>โครงการจัดให้มีการตรวจสอบระบบป้องกันและเตือนอัคคีภัยให้สามารถใช้งานได้เสมอหากพบว่ามีเสียหายหรือใช้การไม่ได้ให้รีบดำเนินการแก้ไขทันที</p>	<p>รูปที่ 2-15</p>	-

4. จัดมีพื้นที่หนีไฟทางอากาศอยู่ที่ชั้นหลังคา ค.ส.ล. ความกว้าง 10 ม. ความยาว 10 ม.	✓	โครงการได้จัดมีพื้นที่หนีไฟทางอากาศอยู่ที่ชั้นหลังคา ค.ส.ล. ความกว้าง 10 ม. ความยาว 10 ม.	รูปที่ 2-15	-

5. ติดป้ายแนะนำการใช้อุปกรณ์แต่ละตัว ไว้บริเวณที่อุปกรณ์ติดตั้งอยู่เพื่อให้ผู้ที่อยู่ใกล้ที่เกิดเหตุสามารถใช้ได้ทันที	✓	โครงการติดป้ายแนะนำการใช้อุปกรณ์แต่ละตัว ไว้บริเวณที่อุปกรณ์ติดตั้งอยู่เพื่อให้ผู้ที่อยู่ใกล้ที่เกิดเหตุสามารถใช้ได้ทันที	รูปที่ 2-15	-

6. จัดทำผังเส้นทางการอพยพหนีไฟไปยังจุดรวมคนเบื้องต้น ติดตั้งไว้ภายในอาคารตามจุดต่างๆ เพื่อให้ผู้ที่อยู่ในอาคารสามารถหนีไฟไปยังจุดรวมคนได้อย่างรวดเร็ว	✓	โครงการมีทำผังเส้นทางการอพยพหนีไฟไปยังจุดรวมคนเบื้องต้น ติดตั้งไว้ภายในอาคารตามจุดต่างๆ เพื่อให้ผู้ที่อยู่ในอาคารสามารถหนีไฟไปยังจุดรวมคนได้อย่างรวดเร็ว	รูปที่ 2-15	-

รูปที่ 2-15 ระบบป้องกันและเตือนอัคคีภัย

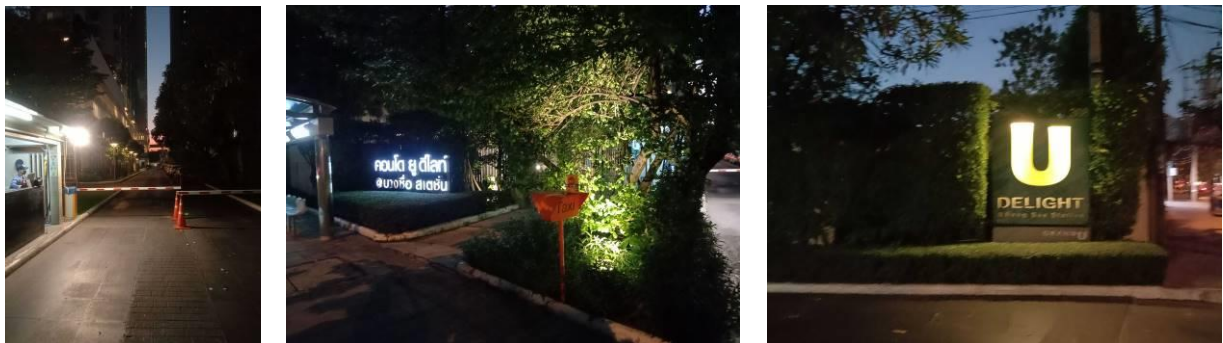
2. ติดตั้งไฟฟ้าแสงสว่างบริเวณช่องทางเข้า - ออกโครงการ ให้สามารถมองเห็นรถที่เข้าและออกโครงการได้อย่างชัดเจนในช่วงเวลากลางคืน	✓	บริเวณช่องทางเข้า - ออกโครงการ และด้านหน้าโครงการได้มีการติดตั้งระบบไฟฟ้าส่องสว่างเพื่อส่องสว่างให้ผู้ใช้รถใช้ถนนสามารถมองเห็นได้อย่างชัดเจนในยามค่ำคืน	รูปที่ 2-6 รูปที่ 2-17	-

รูปที่ 2-17 ไฟส่องสว่าง ทางเข้า-ออกโครงการ และทางเข้า-ออกที่จอดรถเวลากลางคืน

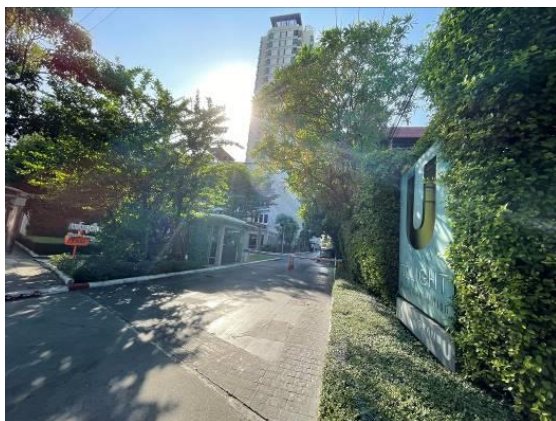
5. ในการทาสีผนังภายนอกอาคารหรือห้องที่มีระบบปรับอากาศ ให้เลือกสีอ่อนหรือสีที่ไม่ดูดรังสีความร้อน เพื่อการสะท้อนแสงที่ดีและทำให้ห้องสว่างขึ้น	✓	โครงการเลือกทาสีผนังภายนอกอาคารหรือห้องที่มีระบบปรับอากาศ ให้เลือกสีอ่อนหรือสีที่ไม่ดูดรังสีความร้อน เพื่อการสะท้อนแสงที่ดีและทำให้ห้องสว่างขึ้น	รูปที่ 2-18	-

รูปที่ 2-18 สีอาคารภายนอกเลือกใช้สีอ่อน

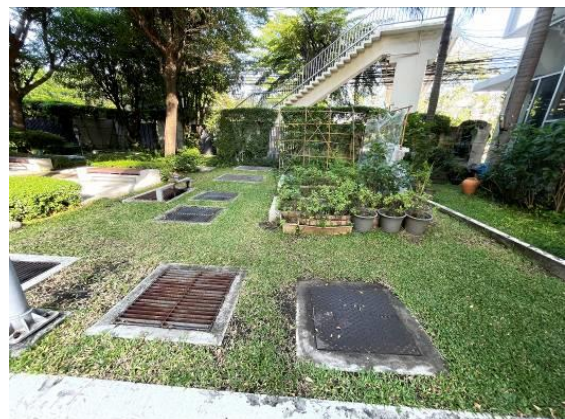
6. ติดตั้งมิเตอร์ไฟฟ้าสำหรับระบบบำบัดน้ำเสียโดยเฉพาะ เพื่อให้สามารถตรวจสอบการทำงานได้อย่างต่อเนื่องและมีประสิทธิภาพ				
3.3 การระบายน้ำ	1. จัดให้มีบ่อแบ่งน้ำ จำนวน 1 บ่อ ซึ่งจะรองรับน้ำหลากที่เกิดขึ้นภายในโครงการในกรณีที่มีฝนตกปริมาณน้อย สำหรับกรณีที่มีฝนตกปริมาณมากทำให้อัตราการระบายน้ำเกินกว่าที่บ่อแบ่งน้ำรองรับได้ น้ำก็จะไหลผ่านฝายเข้าสู่บ่อหนองน้ำต่อไป โดยโครงการจัดให้มีบ่อหนองน้ำ จำนวน 1 บ่อ ไว้ใต้ดินบริเวณด้านทิศเหนือของโครงการ ความจุประมาณ 105 ลบ.ม. ซึ่งสามารถรองรับน้ำหลากที่เกิดขึ้นภายในพื้นที่โครงการ ได้อย่างเพียงพอโดยโครงการจะจำกัดอัตราการระบายน้ำจากบ่อหนองน้ำ ด้วยเครื่องสูบน้ำซึ่งติดตั้งไว้จำนวน 2 เครื่อง (ใช้งานจริง 1 เครื่อง สำรอง 1 เครื่อง) อัตราการสูบน้ำเครื่องละ 0.06 ลบ.ม./นาที่ (0.001 ลบ.ม./วินาที) ซึ่งไม่เกินอัตราการระบายน้ำก่อนการพัฒนา	✓	โครงการมีบ่อหนองน้ำ จำนวน 1 บ่อ บริเวณด้านหน้าอาคาร และมีเครื่องสูบน้ำติดตั้งเพื่อระบายน้ำออกจากบ่อหนองน้ำ	รูปที่ 2-19	-

รูปที่ 2-19 ตำแหน่งบ่อพรวนน้ำของโครงการ

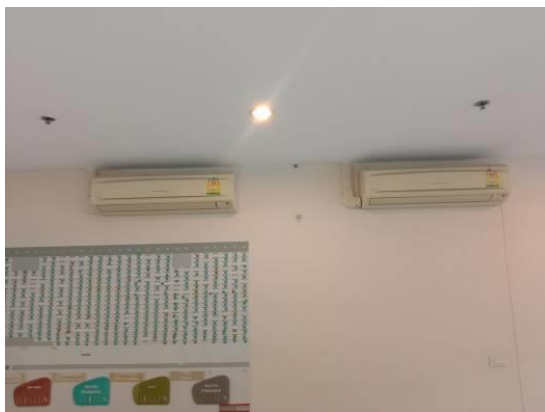
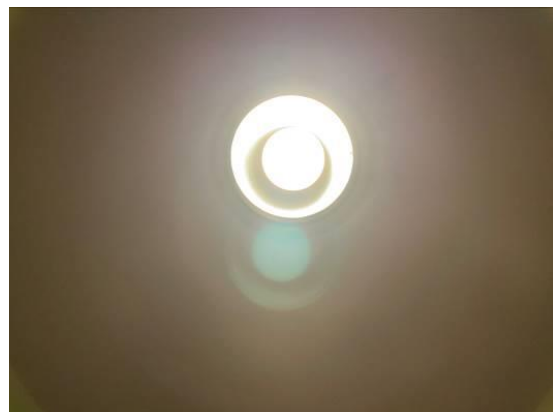
2. เลือกใช้อุปกรณ์ที่ช่วยประหยัดไฟฟ้า เช่น หลอดผอม การติดตั้งสวิทซ์ตั้งเวลา (Timer) หรือ Time Delay Switch ทำงานเปิด-ปิด ไฟฟ้าจากบริเวณที่ใช้ไฟบางเวลา	✓	โครงการได้เลือกใช้อุปกรณ์ที่ช่วยประหยัดไฟฟ้า เช่น หลอดประหยัดไฟ และมีการติดตั้งสวิทซ์ตั้งเวลา (Timer) หรือ Time Delay Switch ทำงานเปิด-ปิด ไฟฟ้าจากบริเวณที่ใช้ไฟบางเวลา	รูปที่ 2-21	-

3. ติดตั้งอุปกรณ์ไฟฟ้าภายในห้องพักต่างๆ ให้เป็นอุปกรณ์ช่วยประหยัดไฟฟ้า อาทิ หลอดผอมประหยัดไฟ เป็นต้น	✓	โครงการติดตั้งอุปกรณ์ไฟฟ้าภายในห้องพักต่างๆ ให้เป็นอุปกรณ์ช่วยประหยัดไฟฟ้า อาทิ หลอดประหยัดไฟ และแอร์	รูปที่ 2-21	-

รูปที่ 2-21 อุปกรณ์ประหยัดไฟเบอร์ 5 และหลอดไฟประหยัดไฟ

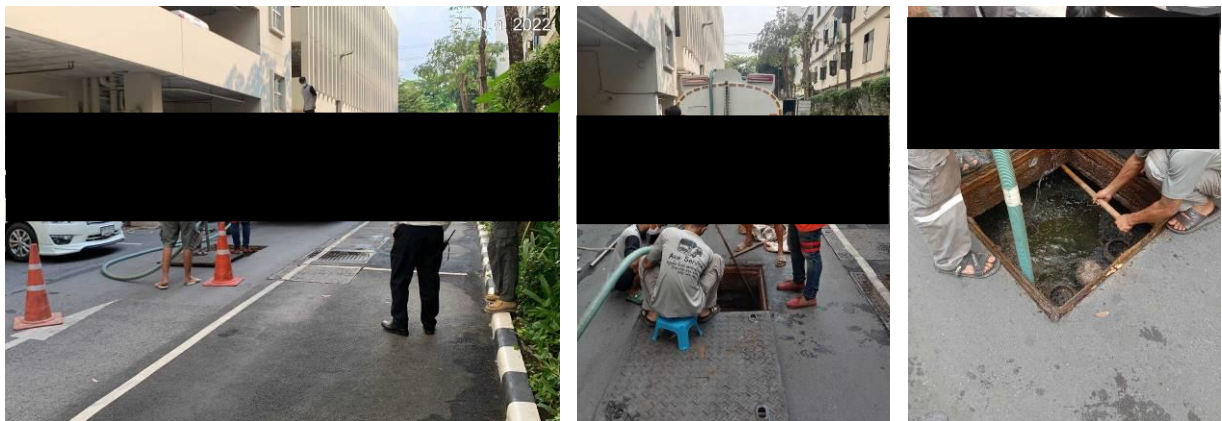
3. จัดให้มีพนักงานตัดไขมันจากบ่อดักไขมันเป็นประจำทุกสัปดาห์ โดยตัดไขมันใส่ถุงดำมัดปากถุงให้แน่น และนำไปไว้รวมที่ห้องพัสดุฝอยเปียกเพื่อการเก็บขนมูลฝอยของสำนักงานเขตบางซื่อมารับไปกำจัดต่อไป	✓	นิติบุคคลได้จัดให้มีการสูบน้ำไขมันและสูบน้ำตะกอนส่วนเกินครั้งสุดท้ายวันพฤหัสบดีที่ 27 มกราคม 2565 และในปี 2566 มีแผนในเดือนกุมภาพันธ์	รูปที่ 2-26	-

4. ประสานให้สำนักงานเขตบางซื่อ มาสูบน้ำตะกอนส่วนเกินจากระบบบำบัดน้ำเสียรวม ไปกำจัดเป็นประจำทุกเดือน		นิติบุคคลได้จัดให้มีการสูบน้ำไขมันและสูบน้ำตะกอนส่วนเกิน ครั้งครั้งสุดท้ายวันพฤหัสบดีที่ 27 มกราคม 2565 และในปี 2566 มีแผนในเดือนกุมภาพันธ์	รูปที่ 2-26	-

รูปที่ 2-26 สูบไขมันและสูบล้างท่อส่วนเกินเมื่อวันที่ 27 มกราคม 2565

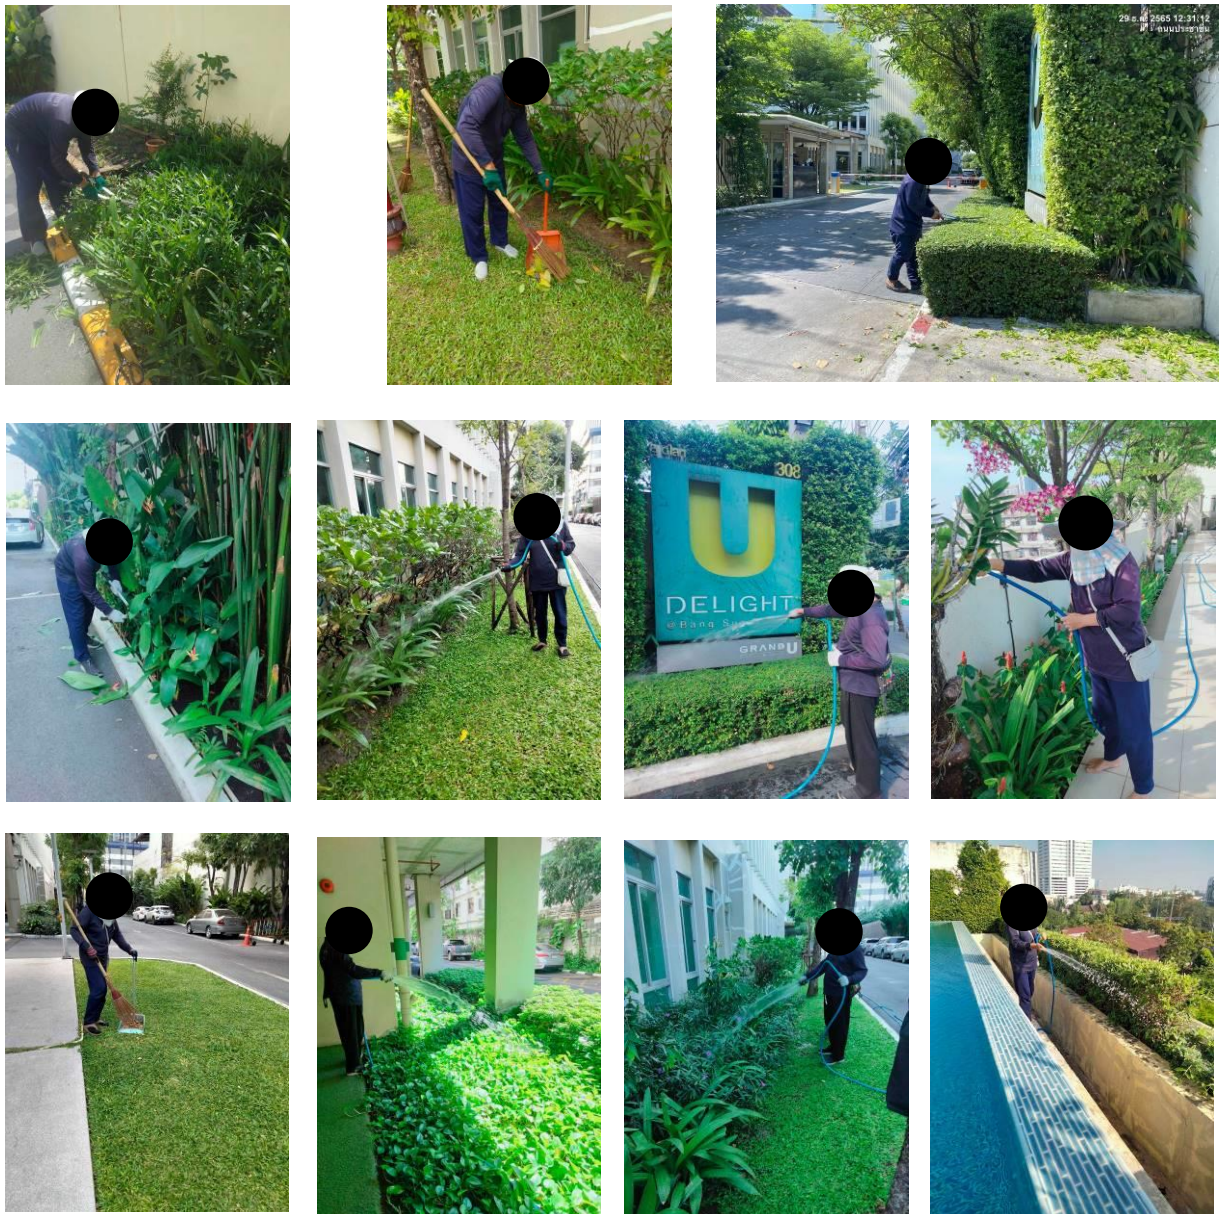
3. จัดให้มีพื้นที่สีเขียวภายในโครงการ ขนาดพื้นที่รวม 2,091 ตรม. ซึ่งจะช่วยลดความร้อนที่จะเข้ามาในอาคาร	✓	ปัจจุบันพื้นที่สีเขียวของโครงการ ประกอบด้วย ชั้น 1 ชั้น 6 ชั้น 23 (ฝั่งตะวันตก มีปัญหาน้ำรั่วซึม เอาต้นไม้ ออก อยู่ระหว่างปรับปรุง) ทั้งนี้โครงการได้จัดให้มีเจ้าหน้าที่ดูแลบำรุงรักษา ให้พื้นที่สีเขียวของโครงการมีความสมบูรณ์สวยงาม อยู่ตลอดเวลา หากมีพื้นที่บริเวณใดเสื่อมโทรม เจ้าหน้าที่ของโครงการจะดูแลเป็นพิเศษหรือปลูก ทดแทนใหม่ทันที	รูปที่ 2-3 รูปที่ 2-27	-

4. จัดให้มีพื้นที่สีเขียวภายในโครงการให้มากที่สุด โดยจะจัดให้มีพื้นที่สีเขียวทั้งหมด 2,091 ตร.ม. ทั้งนี้ เพื่อช่วยลดปริมาณความร้อนที่สะสมของพื้นที่ที่เป็นลานคอนกรีต และจะถ่ายเทสู่ตัวอาคารเวลากลางคืน	✓	ปัจจุบันพื้นที่สีเขียวของโครงการ ประกอบด้วย ชั้น 1 ชั้น 6 ชั้น 23 (ฝั่งตะวันตก มีปัญหาน้ำรั่วซึม เอาต้นไม้ ออก อยู่ในระหว่างปรับปรุง) ทั้งนี้โครงการได้จัดให้มีเจ้าหน้าที่ดูแลบำรุงรักษา ให้พื้นที่สีเขียวของโครงการมีความสมบูรณ์สวยงามอยู่ตลอดเวลา หากมีพื้นที่บริเวณใดเสื่อมโทรม เจ้าหน้าที่ของโครงการ จะดูแลเป็นพิเศษหรือปลูกทดแทนใหม่ทันที	รูปที่ 2-3 รูปที่ 2-27	-

รูปที่ 2-27 เจ้าหน้าที่ดูแลพื้นที่สีเขียว

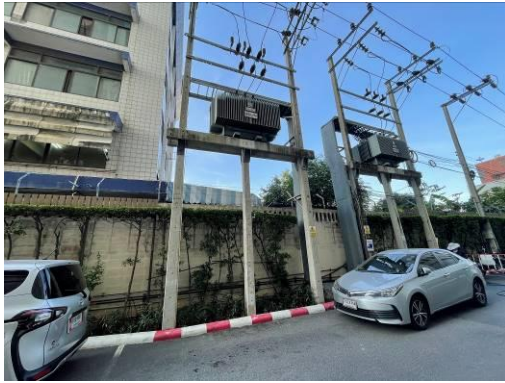
3.5 การใช้ไฟฟ้า	1. ติดตั้งหม้อแปลงไฟฟ้าชนิด Oil Immerse ขนาด 1,500 KVA จำนวน 2 ชุด	✓	โครงการมีการติดตั้งหม้อแปลงไฟฟ้าชนิด Oil Immerse ขนาด 1,500 KVA จำนวน 2 ชุด	รูปที่ 2-28	-

3.8 การอนุรักษ์พลังงาน	1. ปฏิบัติตามพระราชบัญญัติการส่งเสริมการอนุรักษ์พลังงาน พ.ศ. 2535 เนื่องจากโครงการจัดเป็นอาคารสูงและอาคารขนาดใหญ่พิเศษ และมีความต้องการใช้ไฟฟ้าเกิน 1,000 KVA	✓	โครงการมีการติดตั้งหม้อแปลงไฟฟ้าชนิด Oil Immerse ขนาด 1,500 KVA จำนวน 2 ชุด	รูปที่ 2-28	-

รูปที่ 2-28 หม้อแปลงไฟฟ้าของโครงการ

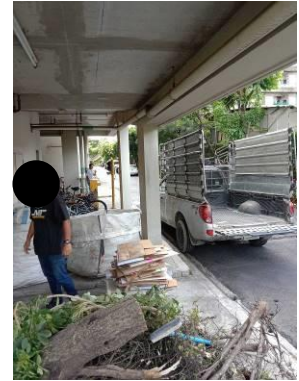
11. ประสานกับร้านซื้อของเก่าบริเวณใกล้เคียง ให้มารับซื้อ มูลฝอยที่สามารถนำกลับมาใช้ได้โดยตรง	✓	ภายหลังการคัดแยกขยะ พนักงานทำความสะอาดจะนำ มูลฝอยที่สามารถนำกลับมาใช้ได้ไปขายให้กับร้านซื้อ ของเก่าบริเวณใกล้เคียง เพื่อเพิ่มมูลค่าให้กับมูลฝอย	รูปที่ 2-31	-

รูปที่ 2-31 ร้านรับซื้อมูลฝอยรีไซเคิลเข้ามารับซื้อ

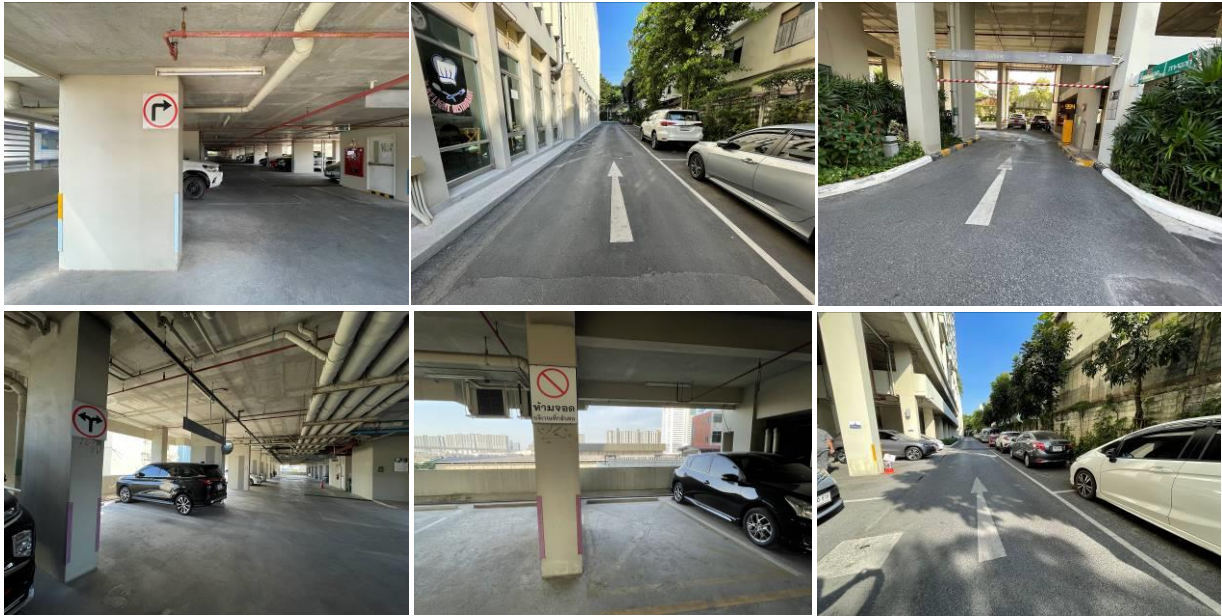
3. จัดระบบการจราจรภายในโครงการให้ชัดเจน รวมถึงการควบคุมการปฏิบัติตามของผู้พักอาศัยภายในโครงการ	✓	โครงการได้จัดทำเส้นและสัญญาณจราจรบนถนนภายในพื้นที่โครงการอย่างชัดเจน เพื่อป้องกันไม่ให้เกิดความสับสนด้านการเดินรถแก่ผู้พักอาศัยและผู้มาติดต่อโครงการ ทั้งนี้โครงการได้จัดให้มีเจ้าหน้าที่เพื่ออำนวยความสะดวกในการเดินรถตลอด 24 ชั่วโมง	รูปที่ 2-33	-

4. จัดทำป้ายและสัญญาณจราจรบนพื้นทางและบริเวณต่างๆ ภายในโครงการให้ชัดเจน ไม่ก่อให้เกิดความสับสนของผู้ขับขี่ ทำให้การเคลื่อนตัวของรถในโครงการ และบริเวณทางเข้า - ออกโครงการ สามารถทำได้อย่างดีและปลอดภัย	✓	โครงการได้จัดให้มีป้ายและสัญญาณจราจรบนพื้นทางของโครงการ พร้อมทั้งบำรุง ดูแล รักษาป้ายและสัญญาณจราจรดังกล่าวไม่ให้ลบเลือนมองเห็นได้อย่างชัดเจนอยู่ตลอดเวลา	รูปที่ 2-33	-

รูปที่ 2-33 ป้ายจราจรบริเวณพื้นที่โครงการ

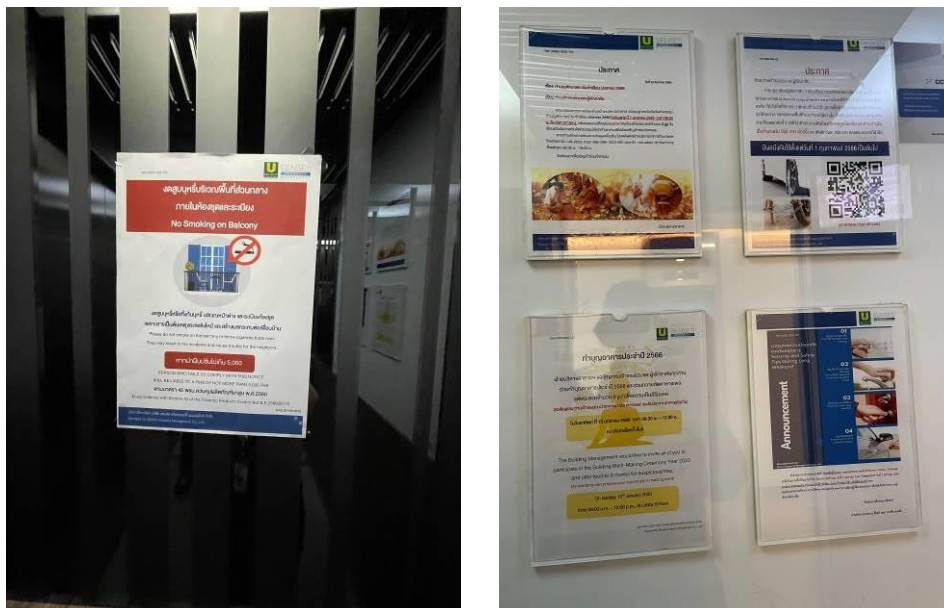
6. จัดให้มีการประชาสัมพันธ์วิธีการประหยัดพลังงาน อาทิ จัดทำแผ่นพับป้ายแสดงวิธีการประหยัดพลังงาน เป็นต้น	✓	โครงการจัดให้มีการประชาสัมพันธ์วิธีการประหยัดพลังงาน	รูปที่ 2-35	-

รูปที่ 2-35 แสดงการประชาสัมพันธ์กิจกรรมต่างๆ ของโครงการ

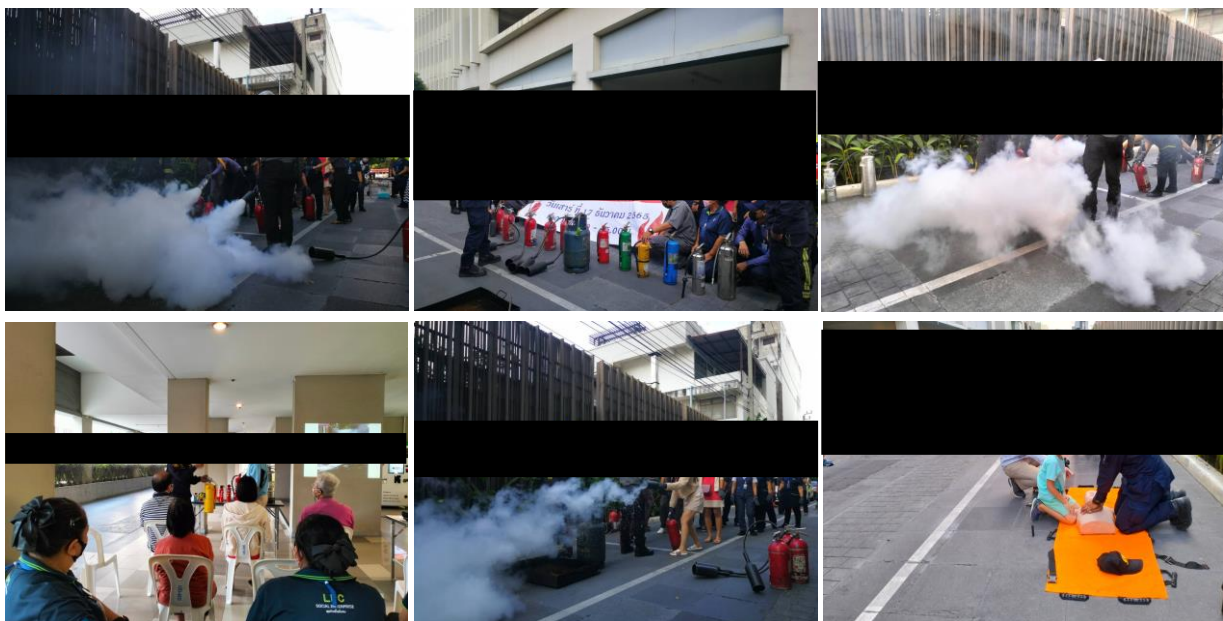
7. จัดอบรมและซ้อมการอพยพหนีไฟลงมายังพื้นที่ปลอดภัย 1 ครั้ง โดยติดต่อประสานกับงานสถานีดับเพลิงบางโพ ให้มาจัดอบรมและซักซ้อมแผนอพยพหนีไฟให้กับโครงการ	✓	โครงการมีการซ้อมอพยพหนีไฟเกิดเหตุฉุกเฉินไฟไหม้เป็นประจำทุกปี ปีละ 1 ครั้ง เมื่อวันที่ 17 ธันวาคม 2565	รูปที่ 2-37	-

รูปที่ 2-37 อบรมฝึกซ้อมอพยพหนีไฟ เมื่อวันที่ 17 ธันวาคม 2565 และอบรมการทำ CPR
