บทที่ 1

บทนำและรายละเอียดของโครงการ

รายงานฉบับนี้เป็นรายงานผลการปฏิบัติตามมาตรการป้องกันและแก้ไขผลกระทบสิ่งแวดล้อมและมาตรการติดตามตรวจสอบผลกระทบสิ่งแวดล้อม ของโครงการ อาคารชุด เฮอวัน (H1) ระหว่างเดือนกรกฎาคม – ธันวาคม พ.ศ.2565 ตามหนังสือเห็นชอบเลขที่ ทส 1010.5/7323 ลงวันที่ 28 พฤษภาคม 2563 ทางบริษัท ห้าว หยาง พร็อพเพอร์ตี้ จำกัด เจ้าของโครงการ จึงได้มอบหมายให้บริษัท เอส.พี.เจ ไซแอนติฟิค จำกัด จัดทำรายงานการปฏิบัติตามมาตรการฯ เพื่อเสนอต่อสำนักงานนโยบายและแผนทรัพยากรธรรมชาติและสิ่งแวดล้อมพิจารณาต่อไป

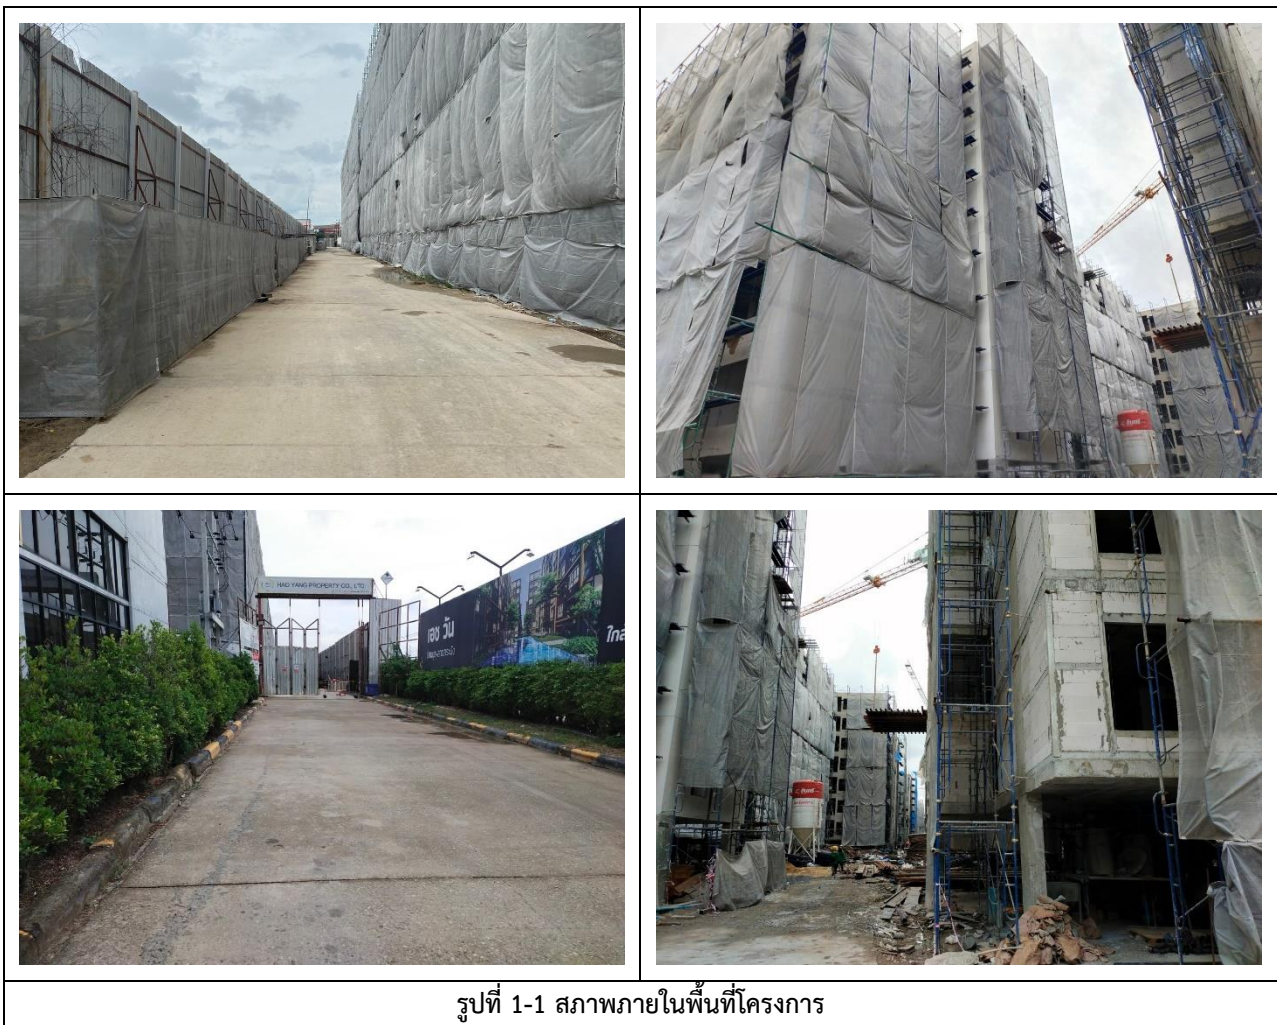
รูปที่ 1-1 สภาพภายในพื้นที่โครงการ
