บทที่ 4

บทสรุปและข้อเสนอแนะ

ในระยะก่อสร้างโครงการพัฒนาพื้นที่หมอน 33 เขตพาณิชย์สวนหลวง-สามย่าน ของสำนักงานจัดการทรัพย์สิน จุฬาลงกรณ์มหาวิทยาลัย มีผลการดำเนินงานตามมาตรการป้องกันและแก้ไขผลกระทบสิ่งแวดล้อม และมาตรการติดตามตรวจสอบผลกระทบสิ่งแวดล้อม ในระหว่างเดือนกรกฎาคม-ธันวาคม 2565 ดังนี้

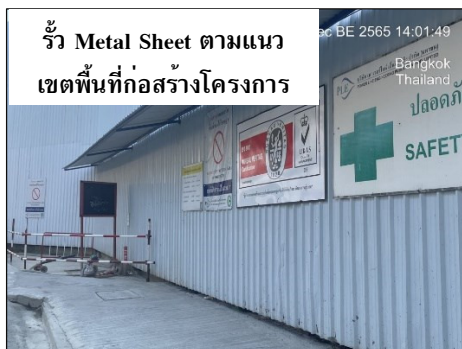
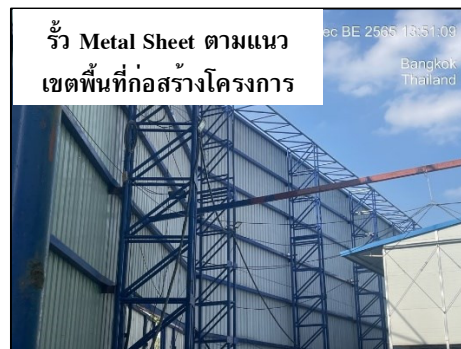
จากผลการตรวจวัดระดับเสียง ระยะก่อสร้าง จำนวน 2 สถานี ภายในพื้นที่โครงการและบริเวณโรงเรียนสาธิต จุฬาลงกรณ์มหาวิทยาลัย (ฝ่ายประถม) ระหว่างเดือนกรกฎาคม-ธันวาคม 2565 เมื่อเทียบกับมาตรฐานตามประกาศคณะกรรมการสิ่งแวดล้อมแห่งชาติ ฉบับที่ 15 (พ.ศ. 2540) เรื่อง กำหนดมาตรฐานระดับเสียงโดยทั่วไปที่กำหนดให้ระดับเสียงเฉลี่ย 24 ชั่วโมง ($\text{Leq } 24 \text{ hr}$) ระดับเสียงสูงสุด (Lmax) มีค่าไม่เกิน 70 และ 115 dB(A) ตามลำดับ พบว่า มีค่าอยู่ในเกณฑ์มาตรฐานที่กำหนด สำหรับระดับเสียงรบกวน เมื่อนำมาเทียบกับมาตรฐานตามประกาศคณะกรรมการสิ่งแวดล้อมแห่งชาติ ฉบับที่ 29 (พ.ศ. 2550) เรื่องค่าระดับเสียงรบกวน ที่กำหนดให้มีค่าไม่เกิน 10 dB(A) พบว่า มีค่าอยู่ในเกณฑ์มาตรฐานที่กำหนด ยกเว้นระดับเสียงรบกวนที่มีค่าเกินเกณฑ์มาตรฐานเล็กน้อยในช่วงกิจกรรมการก่อสร้างงานโครงสร้างอาคาร อย่างไรก็ตาม เพื่อลดผลกระทบด้านเสียงรบกวนภายในพื้นที่ก่อสร้างที่อาจส่งผลกระทบต่อผู้ที่อยู่อาศัยในบริเวณใกล้เคียง ในช่วงก่อนเริ่มงานก่อสร้าง โครงการได้จึงได้ดำเนินการติดตั้งรั้ว Metal Sheet ความสูง 10 เมตร ตามแนวเขตพื้นที่ก่อสร้างเพื่อเป็นกำแพงกันเสียง (Noise Barrier) ที่จะออกสู่ภายนอกพื้นที่ก่อสร้างโครงการ และควบคุมดำเนินการก่อสร้าง

กิจกรรมที่มีเสียงดังให้อยู่ในช่วงเวลาประมาณ 08:00-18:00 น. ทั้งนี้ ในช่วงเดือนกรกฎาคม-ธันวาคม 2565 ไม่ได้รับการร้องเรียนผลกระทบด้านเสียงรบกวนจากพื้นที่ที่อยู่ข้างเคียงแต่อย่างใด
