รายงานผลการปฏิบัติตามมาตรการป้องกันและแก้ไขผลกระทบสิ่งแวดล้อม
และมาตรการติดตามตรวจสอบผลกระทบสิ่งแวดล้อม

โครงการอาคารโรงแรม ค.ส.ล. สูง 23 ชั้น และชั้นใต้ดิน 1 ชั้น
ประจำเดือนกรกฎาคม-ธันวาคม 2565

บริษัท ซีพีเอ็น เอสเตท จำกัด
ตั้งอยู่ที่ถนนทางหลวงแผ่นดินหมายเลข 2 (ถนนมิตรภาพ)
ตำบลในเมือง อำเภอเมือง จังหวัดนครราชสีมา

มกราคม 2566

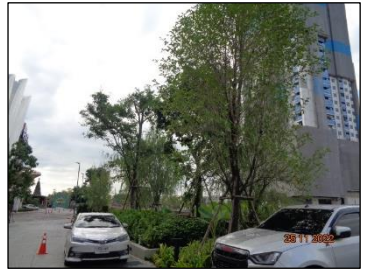
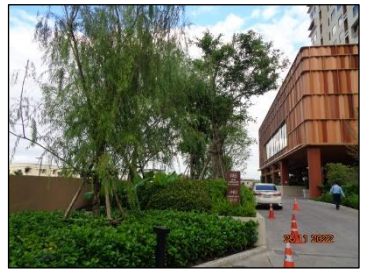
รูปที่ 2.2 พื้นที่สีเขียวภายในโครงการ

ผลกระทบสิ่งแวดล้อม	มาตรการป้องกันและแก้ไขผลกระทบสิ่งแวดล้อม	รายละเอียดการปฏิบัติจริง	ปัญหาและแนวทางแก้ไข	อ้างอิง
1. ทรัพยากรสิ่งแวดล้อมทางกายภาพ (ต่อ) 1.1 ลักษณะภูมิประเทศ	- จัดให้มีการปลูกไม้ยืนต้น ไม้พุ่ม ไม้คลุมดิน ภายในโครงการ โดยเฉพาะบริเวณแนวเขตที่ดินเพื่อให้พืชช่วยยึดหน้าดิน	- โครงการจัดให้มีการปลูกไม้ยืนต้น ไม้พุ่ม ไม้คลุมดิน ภายในโครงการ โดยเฉพาะบริเวณแนวเขตที่ดินเพื่อให้พืชช่วยยึดหน้าดิน (รูปที่ 2.2)	- ไม่พบปัญหา

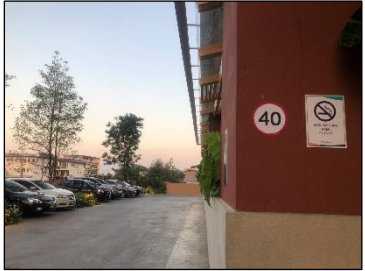
<p>รูปที่ 2.3 ป้ายจำกัดความเร็วรถ ไม่เกิน 40 กม./ชม.</p>

ผลกระทบสิ่งแวดล้อม	มาตรการป้องกัน และแก้ไขผลกระทบสิ่งแวดล้อม	รายละเอียดการปฏิบัติจริง	ปัญหาและ แนวทางแก้ไข	อ้างอิง
1. ทรัพยากรสิ่งแวดล้อม ทางกายภาพ (ต่อ) 1.2 คุณภาพทางอากาศ 1) ฝุ่นละออง	- ควบคุมความเร็วของรถภายในโครงการ เช่น ป้ายจำกัดความเร็ว คั่นชะลอความเร็ว เพื่อไม่ให้เกิดการฟุ้งกระจายของฝุ่น บนผิวถนน	- โครงการมีการควบคุมความเร็วของรถ ภายในโครงการ โดยจัดให้มีป้ายจำกัด ความเร็วของรถไม่เกิน 40 กม./ชม. (รูปที่ 2.3) เพื่อไม่ให้เกิดการฟุ้งกระจายของฝุ่น บนผิวถนน สำหรับคั่นชะลอความเร็ว โครงการอยู่ระหว่างจัดทำคาดว่าจะแล้ว เสร็จภายในปี 2566	- ไม่พบปัญหา

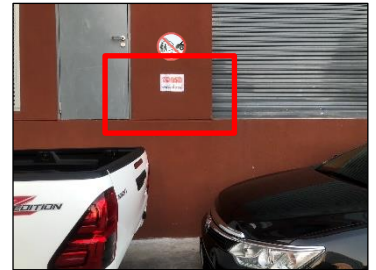
รูปที่ 2.6 ป้ายจอดรถกรุณาดับ เครื่องยนต์บริเวณที่จอดรถ

ผลกระทบสิ่งแวดล้อม	มาตรการป้องกัน และแก้ไขผลกระทบสิ่งแวดล้อม	รายละเอียดการปฏิบัติจริง	ปัญหาและ แนวทางแก้ไข	อ้างอิง
1. ทรัพยากรสิ่งแวดล้อม ทางกายภาพ (ต่อ) 1.2 คุณภาพทางอากาศ (ต่อ) 2) มลพิษทางอากาศ	- ติดตั้งป้ายห้ามติดเครื่องยนต์ทั้งไว้บริเวณ ที่จอดรถให้สามารถสังเกตเห็นได้อย่างชัดเจน และทั่วถึง	- โครงการได้ติดตั้งป้ายจอดรถกรุณาดับ เครื่องยนต์บริเวณที่จอดรถให้สามารถ สังเกตเห็นได้อย่างชัดเจนและทั่วถึง (รูปที่ 2.6)	- ไม่พบปัญหา

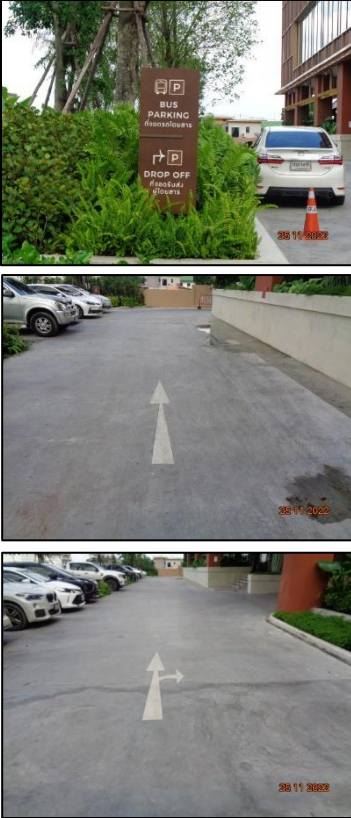
<p>รูปที่ 2.7 ป้ายและสัญลักษณ์จราจร ภายในพื้นที่โครงการ</p>

ผลกระทบสิ่งแวดล้อม	มาตรการป้องกัน และแก้ไขผลกระทบสิ่งแวดล้อม	รายละเอียดการปฏิบัติจริง	ปัญหาและ แนวทางแก้ไข	อ้างอิง
<p>1. ทรัพยากรสิ่งแวดล้อม ทางกายภาพ (ต่อ)</p> <p>1.2 คุณภาพทางอากาศ (ต่อ)</p> <p>2) มลพิษทางอากาศ</p>	<p>- จัดทำป้ายและสัญลักษณ์จราจรบนพื้นทาง ให้ชัดเจนและไม่ก่อให้เกิดความสับสนของ ผู้ขับขี่ทำให้การเคลื่อนตัวของรถในโครงการ ทำได้อย่างดีและปลอดภัย</p>	<p>- โครงการได้จัดทำป้ายและสัญลักษณ์ จราจรบนพื้นทางที่มีความชัดเจน และ ไม่ก่อให้เกิดความสับสนของผู้ขับขี่ทำให้ การเคลื่อนตัวของรถในโครงการได้อย่างดี และปลอดภัย (รูปที่ 2.7)</p>	<p>- ไม่พบปัญหา</p>

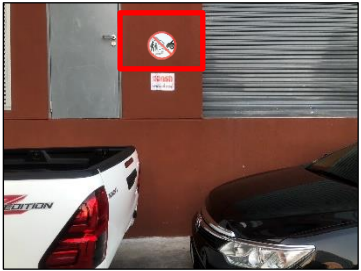
<p>รูปที่ 2.8 ป้ายห้ามเร่งเครื่องยนต์บริเวณที่จอดรถ</p>

ผลกระทบสิ่งแวดล้อม	มาตรการป้องกัน และแก้ไขผลกระทบสิ่งแวดล้อม	รายละเอียดการปฏิบัติจริง	ปัญหาและ แนวทางแก้ไข	อ้างอิง
1. ทรัพยากรสิ่งแวดล้อม ทางกายภาพ (ต่อ) 1.3 เสียง	<ul style="list-style-type: none"> - จัดให้มีการทำสนุนชะลอความเร็วของรถบนถนนภายในโครงการ เพื่อชะลอความเร็วของรถยนต์ และลดเสียงจากการวิ่งของรถยนต์ 	<ul style="list-style-type: none"> - โครงการอยู่ห่างจัดทำคันชะลอความเร็วบนถนนภายในโครงการ เพื่อชะลอความเร็วของรถยนต์ และลดเสียงจากการวิ่งของรถยนต์ ซึ่งคาดว่าจะแล้วเสร็จภายในปี 2566 	<ul style="list-style-type: none"> - ไม่พบปัญหา 	-
	<ul style="list-style-type: none"> - ติดตั้งป้ายห้ามเร่งเครื่องยนต์ไว้บริเวณที่จอดรถและทางวิ่งภายในโครงการให้เห็นอย่างชัดเจน 	<ul style="list-style-type: none"> - โครงการได้ติดตั้งป้ายห้ามเร่งเครื่องยนต์ไว้บริเวณที่จอดรถและทางวิ่งภายในโครงการให้เห็นอย่างชัดเจน (รูปที่ 2.8) 	<ul style="list-style-type: none"> - ไม่พบปัญหา

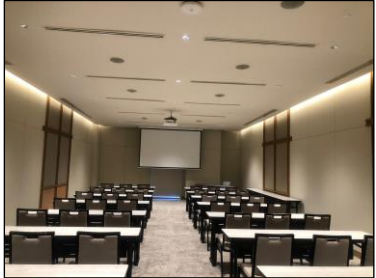
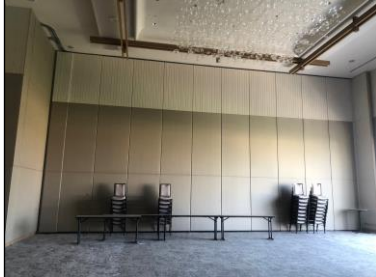
<p>รูปที่ 2.11 การบุผนังกันเสียงภายในห้องจัดเลี้ยง</p>

ผลกระทบสิ่งแวดล้อม	มาตรการป้องกันและแก้ไขผลกระทบสิ่งแวดล้อม	รายละเอียดการปฏิบัติจริง	ปัญหาและแนวทางแก้ไข	อ้างอิง
1. ทรัพยากรสิ่งแวดล้อมทางกายภาพ (ต่อ) 1.3 เสียง (ต่อ)	- โครงการจัดให้มีห้องจัดเลี้ยงไว้ชั้นที่ 4 และชั้นที่ 5 ของอาคารโครงการ โดยภายในห้องมีการบุผนังกันเสียง เพื่อลดเสียงจากห้องจัดเลี้ยงเมื่อมีการใช้งาน	- โครงการจัดให้มีห้องจัดเลี้ยงไว้ชั้นที่ 2 ของอาคารโครงการ โดยภายในห้องมีการบุผนังกันเสียง เพื่อลดเสียงจากห้องจัดเลี้ยงเมื่อมีการใช้งาน (รูปที่ 2.11)	- โครงการไม่มีห้องจัดเลี้ยงชั้นที่ 4 และชั้นที่ 5

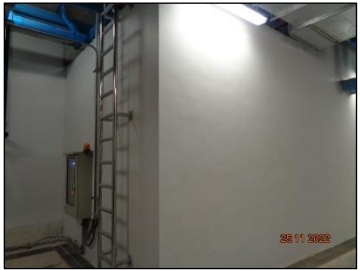
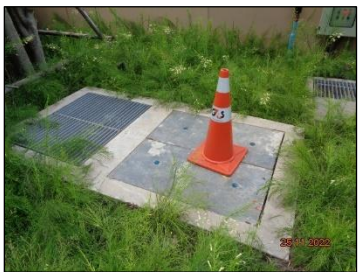
รูปที่ 2.12 ระบบบำบัดน้ำเสีย

ผลกระทบสิ่งแวดล้อม	มาตรการป้องกันและแก้ไขผลกระทบสิ่งแวดล้อม	รายละเอียดการปฏิบัติจริง	ปัญหาและแนวทางแก้ไข	อ้างอิง
1. ทรัพยากรสิ่งแวดล้อมทางกายภาพ (ต่อ) 1.4 คุณภาพน้ำ	- จัดให้มีระบบบำบัดน้ำเสียชนิดเดิมอากาศจำนวน 1 ชุด ออกแบบรองรับน้ำเสียได้ปริมาณ 300 ลูกบาศก์เมตร/วัน เพียงพอต่อปริมาณ น้ำเสียที่เกิดขึ้น โดยระบบบำบัดน้ำเสียจะมีประสิทธิภาพร้อยละ 92 คิดค่าความสกปรกเฉลี่ย (BOD) ของน้ำเสียที่เข้าระบบบำบัดน้ำเสียเท่ากับ 250 มิลลิกรัม/ลิตร ซึ่งสามารถบำบัดน้ำเสียให้ได้คุณภาพตามมาตรฐานน้ำทิ้งก่อนระบายผ่านถนนส่วนบุคคล (ที่โครงการได้รับภาระจ่ายอม) และไหลลงสู่คลองส่งน้ำสายใหญ่ฝั่งซ้าย ประตุน้ำระบายน้ำคนชุมต่อไป	- โครงการจัดให้มีระบบบำบัดน้ำเสียชนิดเดิมอากาศจำนวน 1 ชุด ออกแบบรองรับน้ำเสียได้ปริมาณ 300 ลูกบาศก์เมตร/วัน ปัจจุบันมีปริมาณน้ำเสียน้อยมาก ระบบบำบัดยังสามารถรองรับปริมาณน้ำเสียที่เกิดขึ้นได้ โดยในช่วงเดือน ก.ย.-ธ.ค. 65 ระบบบำบัดน้ำเสียมีประสิทธิภาพอยู่ในช่วงร้อยละ 84.42-95.04 คิดค่าความสกปรก BOD ₅ ของน้ำเสียที่เข้าระบบบำบัดน้ำเสีย (บ่อเกรอะของระบบบำบัดน้ำเสียรวม) BOD ₅ เท่ากับ 41.3-137 มิลลิกรัม/ลิตร ซึ่งระบบบำบัดสามารถบำบัดน้ำเสียให้ได้คุณภาพตามมาตรฐานน้ำทิ้งก่อนระบายผ่านถนนส่วนบุคคล (ที่โครงการได้รับภาระจ่ายอม) และไหลลงสู่คลองส่งน้ำสายใหญ่ฝั่งซ้าย ประตุน้ำระบายน้ำคนชุมต่อไป (รูปที่ 2.12)	- ไม่พบปัญหา

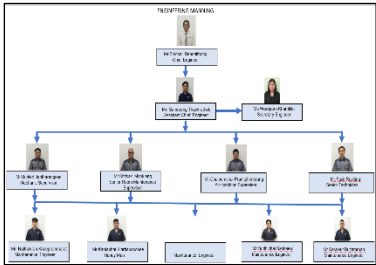
<p>รูปที่ 2.14 แผนกช่าง</p>

ผลกระทบสิ่งแวดล้อม	มาตรการป้องกันและแก้ไขผลกระทบสิ่งแวดล้อม	รายละเอียดการปฏิบัติจริง	ปัญหาและแนวทางแก้ไข	อ้างอิง
1. ทรัพยากรสิ่งแวดล้อมทางกายภาพ (ต่อ) 1.4 คุณภาพน้ำ	<ul style="list-style-type: none"> จัดให้มีวิศวกรที่มีความรู้ความชำนาญคอยดูแลระบบบำบัดน้ำเสียของโครงการให้สามารถทำงานได้อย่างมีประสิทธิภาพ 	<ul style="list-style-type: none"> โครงการได้จัดให้มีแผนกช่างที่มีความรู้ความชำนาญคอยดูแลระบบบำบัดน้ำเสียให้สามารถทำงานได้อย่างมีประสิทธิภาพดีอยู่ตลอดเวลา (รูปที่ 2.14) 	<ul style="list-style-type: none"> ไม่พบปัญหา

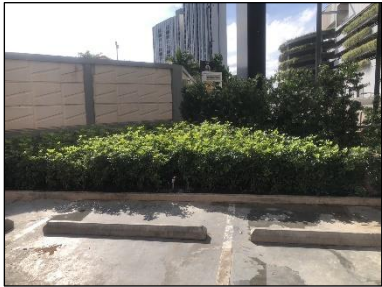
<p>รูปที่ 2.15 บ่อดิน และการปลูกต้นไม้ด้านบนบ่อดิน</p>

ผลกระทบสิ่งแวดล้อม	มาตรการป้องกันและแก้ไขผลกระทบสิ่งแวดล้อม	รายละเอียดการปฏิบัติจริง	ปัญหาและแนวทางแก้ไข	อ้างอิง
1. ทรัพยากรสิ่งแวดล้อมทางกายภาพ (ต่อ) 1.4 คุณภาพน้ำ	<ul style="list-style-type: none"> โครงการจัดเตรียมบ่อดินขนาดพื้นที่ 8 ตารางเมตร ซึ่งที่ก้นบ่อจะใช้ปุ๋ยทรายรองไว้เพื่อป้องกันน้ำท่วม และต่อท่อก๊าซมีเทนให้ระเหยผ่านดินร่วนและปุ๋ยภายในบ่อดินดังกล่าว โดยจะปิดปากท่อก๊าซมีเทนด้วยผ้าไนลอนเพื่อป้องกันไม่ให้เกิดการอุดตัน จากนั้นจะกลบท่อด้วยดินร่วนและปุ๋ยที่จัดเตรียมไว้ และปลูกต้นไม้ไว้บริเวณด้านบนของบ่อดินเพื่อให้มีความชุ่มชื้นอยู่ตลอดเวลา 	<ul style="list-style-type: none"> โครงการมีการจัดเตรียมบ่อดินขนาดพื้นที่ 14 ตารางเมตร ซึ่งที่ก้นบ่อจะใช้ปุ๋ยทรายรองไว้เพื่อป้องกันน้ำท่วม และต่อท่อก๊าซมีเทนให้ระเหยผ่านดินร่วนและปุ๋ยภายในบ่อดินดังกล่าว โดยจะปิดปากท่อก๊าซมีเทนด้วยผ้าไนลอนเพื่อป้องกันไม่ให้เกิดการอุดตัน จากนั้นจะกลบท่อด้วยดินร่วนและปุ๋ยที่จัดเตรียมไว้ และปลูกต้นไม้ไว้บริเวณด้านบนของบ่อดินเพื่อให้มีความชุ่มชื้นอยู่ตลอดเวลา (รูปที่ 2.15) 	<ul style="list-style-type: none"> ไม่พบปัญหา

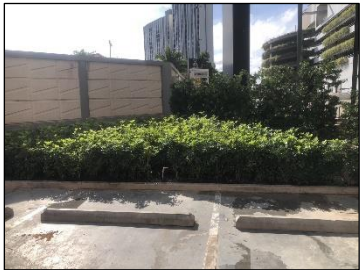
รูปที่ 2.15 บ่อดิน และการปลูกต้นไม้ด้านบนบ่อดิน

ผลกระทบสิ่งแวดล้อม	มาตรการป้องกันและแก้ไขผลกระทบสิ่งแวดล้อม	รายละเอียดการปฏิบัติจริง	ปัญหาและแนวทางแก้ไข	อ้างอิง
1. ทรัพยากรสิ่งแวดล้อม ทางกายภาพ (ต่อ) 1.4 คุณภาพน้ำ	- โครงการจะบำบัด Aerosol ที่เกิดจากระบบบำบัดน้ำเสียปริมาณ 0.32 ลูกบาศก์เมตร/วินาที โดยใช้หลักการในการกำจัดมลพิษทางอากาศด้วยพืช ดิน และจุลินทรีย์ที่อาศัยอยู่ในดิน โดยโครงการจัดให้มีบ่อดินสำหรับบำบัด Aerosol จำนวน 1 บ่อ ขนาดพื้นที่ 14 ตารางเมตร	- สำหรับ Aerosol ที่เกิดจากระบบบำบัดน้ำเสียปริมาณ 0.32 ลูกบาศก์เมตร/วินาที โครงการมีการบำบัดโดยใช้หลักในการกำจัดมลพิษทางอากาศด้วยพืช ดิน และจุลินทรีย์ที่อาศัยอยู่ในดิน โดยจัดให้มีบ่อดินสำหรับบำบัด Aerosol จำนวน 1 บ่อ ขนาดพื้นที่ 14 ตารางเมตร (รูปที่ 2.15)	- ไม่พบปัญหา

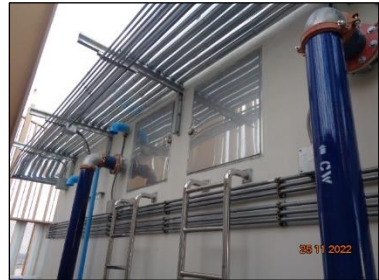
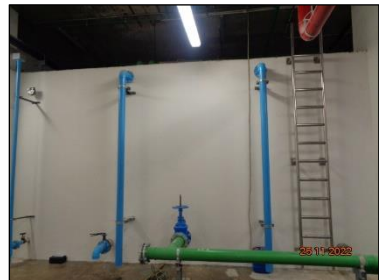
รูปที่ 2.17 ถังเก็บน้ำสำรองชั้นใต้ดินและชั้นดาดฟ้า

ผลกระทบสิ่งแวดล้อม	มาตรการป้องกันและแก้ไขผลกระทบสิ่งแวดล้อม	รายละเอียดการปฏิบัติจริง	ปัญหาและแนวทางแก้ไข	อ้างอิง
3. คุณค่าการใช้ประโยชน์ของมนุษย์ 3.1 การใช้น้ำ	- จัดให้มีน้ำสำรองเก็บไว้ในถังเก็บน้ำใต้ดิน และถังเก็บน้ำชั้นดาดฟ้า โดยสำรองน้ำใช้ได้นานประมาณ 3.2 วัน	- โครงการจัดให้มีน้ำสำรองเก็บไว้ในถังเก็บน้ำใต้ดิน และถังเก็บน้ำชั้นดาดฟ้า โดยสำรองน้ำใช้ได้นานประมาณ 3.2 วัน (รูปที่ 2.17)	- ไม่พบปัญหา

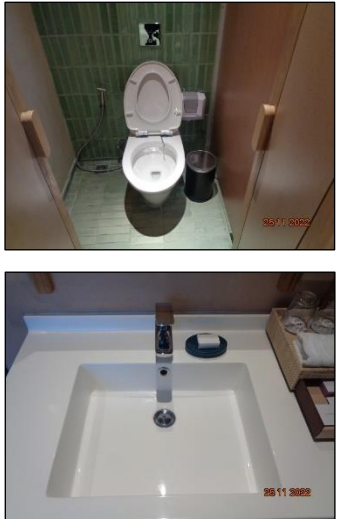
<p>รูปที่ 2.18 สุขภัณฑ์ประหยัดน้ำ</p>

ผลกระทบสิ่งแวดล้อม	มาตรการป้องกันและแก้ไขผลกระทบสิ่งแวดล้อม	รายละเอียดการปฏิบัติจริง	ปัญหาและแนวทางแก้ไข	อ้างอิง
<p>3. คุณค่าการใช้ประโยชน์ของมนุษย์</p> <p>3.1 การใช้น้ำ (ต่อ)</p>	<p>- ออกแบบโดยเลือกใช้สุขภัณฑ์ที่ประหยัดน้ำหรืออุปกรณ์ที่มีประสิทธิภาพสูงทั้งก๊อกประหยัดน้ำ ชักโครก และหัวฉีดประหยัดน้ำ</p>	<p>- โครงการเลือกใช้สุขภัณฑ์ที่ประหยัดน้ำ หรืออุปกรณ์ที่มีประสิทธิภาพสูงทั้งก๊อกประหยัดน้ำ ชักโครก และหัวฉีดประหยัดน้ำ (รูปที่ 2.18)</p>	<p>- ไม่พบปัญหา</p>

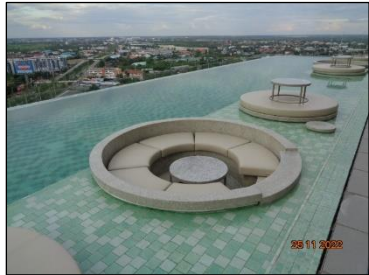
รูปที่ 2.21 สระว่ายน้ำ

ผลกระทบสิ่งแวดล้อม	มาตรการป้องกันและแก้ไขผลกระทบสิ่งแวดล้อม	รายละเอียดการปฏิบัติจริง	ปัญหาและแนวทางแก้ไข	อ้างอิง
3. คุณค่าการใช้ประโยชน์ ของมนุษย์ 3.2 สระว่ายน้ำ	มาตรการด้านโครงสร้าง - โครงสร้างของสระว่ายน้ำต้องเป็นคอนกรีตเสริมเหล็กมีความมั่นคง แข็งแรง น้ำซึมไม่ได้ ผนังเรียบ อยู่ในสภาพดีและทำความสะอาดง่าย	- โครงการจัดให้มีสระว่ายน้ำตามที่มาตรการกำหนด โดยโครงสร้างของสระว่ายน้ำเป็นแบบคอนกรีตเสริมเหล็กมีความมั่นคง แข็งแรง น้ำซึมไม่ได้ ผนังเรียบ อยู่ในสภาพดีและทำความสะอาดง่าย (รูปที่ 2.21)	- ไม่พบปัญหา

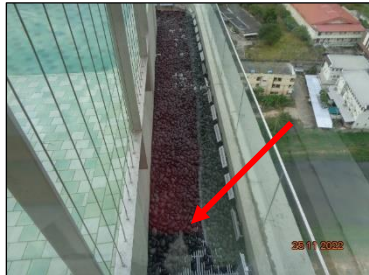
รูปที่ 2.22 รางระบายน้ำล้นมีฝาปิดรอบสระว่ายน้ำ

- จัดให้มีรางระบายน้ำล้นมีฝาปิดรอบสระว่ายน้ำ ความกว้าง 30-40 เซนติเมตร ไม่เป็นสนิม แข็งแรง ทำความสะอาดง่ายอยู่ในสภาพดี และไม่มีน้ำล้นออกจากราง	- โครงการจัดให้มีรางระบายน้ำล้นมีฝาปิดรอบสระว่ายน้ำ ความกว้าง 30-40 เซนติเมตร ไม่เป็นสนิม แข็งแรง ทำความสะอาดง่าย อยู่ในสภาพดี และไม่มีน้ำล้นออกจากราง (รูปที่ 2.22)	- ไม่พบปัญหา

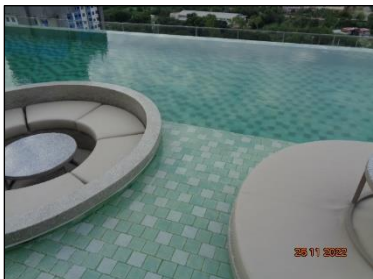
<p>รูปที่ 2.24 พื้นสระว่ายน้ำ</p>

<p>รูปที่ 2.23 ทางเดินรอบสระว่ายน้ำ ความกว้าง ไม่น้อยกว่า 1.20 เมตร</p>
	- พื้นสระว่ายน้ำต้องทำด้วยวัสดุแข็งแรง เรียบ ไม่ดูดซึมน้ำ ทำความสะอาดง่าย ไม่ลื่น อยู่ในสภาพดี	- สำหรับพื้นสระว่ายน้ำ โครงการทำด้วยวัสดุแข็งแรง เรียบ ไม่ดูดซึมน้ำ ทำความสะอาดง่าย ไม่ลื่น และอยู่ในสภาพดี (รูปที่ 2.24)	- ไม่พบปัญหา

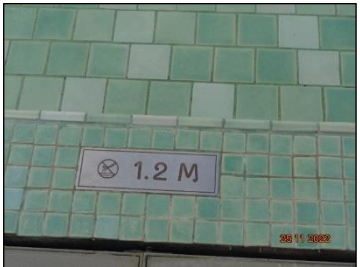
รูปที่ 2.25 ป้ายบอกระดับความลึก ของสระว่ายน้ำ

ผลกระทบสิ่งแวดล้อม	มาตรการป้องกันและแก้ไขผลกระทบสิ่งแวดล้อม	รายละเอียดการปฏิบัติจริง	ปัญหาและแนวทางแก้ไข	อ้างอิง
3. คุณค่าการใช้ประโยชน์ ของมนุษย์ 3.2 สระว่ายน้ำ (ต่อ)	มาตรการด้านความปลอดภัยและอุบัติเหตุ การจมน้ำ - จัดให้มีป้ายบอกระดับความลึกหรือเลขบอก ระดับความลึกที่สามารถมองเห็นได้ชัดเจน โดยมี ตัวเลขแสดงความลึกเป็นระยะๆ อย่างน้อย 3 ระยะ	- โครงการมีการติดตั้งป้ายเลขบอกระดับ ความลึกที่ขอบสระว่ายน้ำ ซึ่งสามารถ มองเห็นได้อย่างชัดเจน (รูปที่ 2.25)	- ไม่พบปัญหา

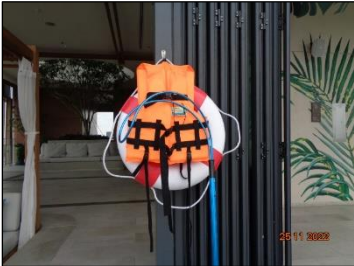
<p>รูปที่ 2.27 อุปกรณ์ประจำสระว่ายน้ำ</p>

ผลกระทบสิ่งแวดล้อม	มาตรการป้องกันและแก้ไขผลกระทบสิ่งแวดล้อม	รายละเอียดการปฏิบัติจริง	ปัญหาและแนวทางแก้ไข	อ้างอิง
3. คุณค่าการใช้ประโยชน์ ของมนุษย์ 3.2 สระว่ายน้ำ (ต่อ)	<ul style="list-style-type: none"> - จัดให้มีอุปกรณ์ประจำสระว่ายน้ำ ซึ่งอยู่ในตำแหน่งที่เห็นชัดเจนและนำมาใช้ได้ทันที โดยอุปกรณ์ที่จัดให้มี ได้แก่ <ul style="list-style-type: none"> • ไม้ช่วยชีวิต ยาวไม่น้อยกว่า 3.5 เมตร น้ำหนักเบา อย่างน้อย 1 อัน • ห่วงชูชีพ ขนาดเส้นผ่านศูนย์กลางภายในไม่น้อยกว่า 15 นิ้ว ผูกไว้กับเชือกยาวไม่น้อยกว่า 19 เมตร (ไม่น้อยกว่า 19 เมตร ซึ่งเป็นความยาวของสระ) • โฟมช่วยชีวิต อย่างน้อย 2 อัน 	<ul style="list-style-type: none"> - โครงการจัดให้มีอุปกรณ์ประจำสระว่ายน้ำ น้ำครบตามที่มาตรฐานฯ โดยอุปกรณ์ที่จัดให้มี ได้แก่ (รูปที่ 2.27) <ul style="list-style-type: none"> • ไม้ช่วยชีวิต จำนวน 1 อัน • ห่วงชูชีพ จำนวน 1 อัน • เสื้อชูชีพ 2 ตัว 	ไม่พบปัญหา

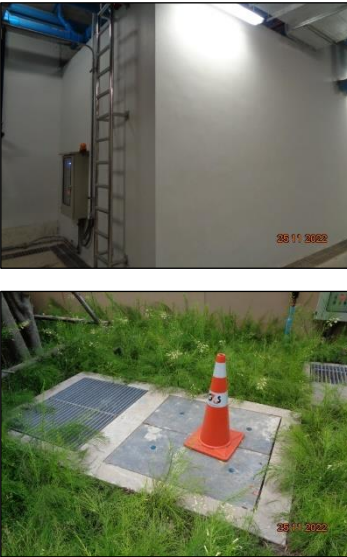
<p>รูปที่ 2.12 ระบบบำบัดน้ำเสีย</p>

ผลกระทบสิ่งแวดล้อม	มาตรการป้องกันและแก้ไขผลกระทบสิ่งแวดล้อม	รายละเอียดการปฏิบัติจริง	ปัญหาและแนวทางแก้ไข	อ้างอิง
<p>3. คุณค่าการใช้ประโยชน์ของมนุษย์</p> <p>3.3 การบำบัดน้ำเสีย</p>	<p>- จัดให้มีระบบบำบัดน้ำเสียชนิดเติมอากาศแบบตะกอนเร่ง (Activated Sludge) จำนวน 1 ชุด ออกแบบรองรับน้ำเสียได้ปริมาณ 300 ลูกบาศก์เมตร/วัน เพื่อบำบัดน้ำเสียให้ได้คุณภาพตามมาตรฐานน้ำทิ้งจากอาคารประเภท ก โดยมีค่า BOD ในน้ำทิ้งไม่เกิน 20 มิลลิกรัม/ลิตร ก่อนระบายผ่านถนนส่วนบุคคล (ที่โครงการได้รับการระงับยอม) และไหลลงสู่คลองส่งน้ำสายใหญ่ฝั่งซ้าย ประตูระบายน้ำคนชุมต่อไป</p>	<p>- โครงการจัดให้มีระบบบำบัดน้ำเสียชนิดเติมอากาศแบบตะกอนเร่ง (Activated Sludge) ได้ปริมาณ 300 ลูกบาศก์เมตร/วัน ปัจจุบันมีปริมาณน้ำเสียน้อยมาก ระบบบำบัดยังสามารถรองรับปริมาณน้ำเสียที่เกิดขึ้นได้ โดยในช่วงเดือน ก.ย.-ธ.ค. 65 ระบบบำบัดน้ำเสียมีประสิทธิภาพอยู่ในช่วง ร้อยละ 84.42-95.04 คิดค่าความสกปรก BOD₅ ของน้ำเสียที่เข้าระบบบำบัดน้ำเสีย (บ่อเกรอะของระบบบำบัดน้ำเสียรวม) BOD₅ เท่ากับ 41.3-137 มิลลิกรัม/ลิตร ซึ่งระบบบำบัดสามารถบำบัดน้ำเสียให้ได้คุณภาพตามมาตรฐานน้ำทิ้งก่อนระบายผ่านถนนส่วนบุคคล (ที่โครงการได้รับการระงับยอม) และไหลลงสู่คลองส่งน้ำสายใหญ่ฝั่งซ้าย ประตูระบายน้ำคนชุมต่อไป (รูปที่ 2.12)</p>	<p>- ไม่พบปัญหา</p>

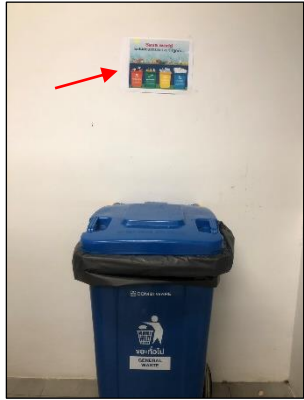
<p>รูปที่ 2.33 ป้ายรณรงค์การคัดแยกขยะ</p>

ผลกระทบสิ่งแวดล้อม	มาตรการป้องกันและแก้ไขผลกระทบสิ่งแวดล้อม	รายละเอียดการปฏิบัติจริง	ปัญหาและแนวทางแก้ไข	อ้างอิง
3. คุณค่าการใช้ประโยชน์ของมนุษย์ 3.5 การจัดการขยะมูลฝอย	<ul style="list-style-type: none"> - กำหนดให้มีมาตรการประชาสัมพันธ์รณรงค์ให้ผู้มาใช้บริการลดปริมาณมูลฝอยที่จะเกิดขึ้น รวมถึงแนะนำวิธีการคัดแยกมูลฝอยแต่ละประเภท โดยมีรายละเอียดดังนี้ <ul style="list-style-type: none"> 1) มูลฝอยเปียก ประกอบด้วย <ul style="list-style-type: none"> 1.1 ของเสียที่เหลือจากการปรุงอาหาร เช่น ผักและเปลือกผลไม้จะคัดแยกใส่ถุงดำและนำไปไว้ยังห้องพักมูลฝอยเปียกของอาคารโครงการ 1.2 เศษอาหาร แผนครัวของโครงการจะแยกเศษอาหารที่เหลือจากการประกอบอาหารรวบรวมใส่ถุงดำและติดฉลากบอกประเภทของมูลฝอย และนำมาไว้ในห้องพักมูลฝอยเปียกของโครงการ 2) มูลฝอยแห้ง คัดแยกมูลฝอยใส่ถุงดำ และติดฉลากบอกประเภทของมูลฝอย จากนั้นนำมาไว้ในห้องพักมูลฝอยแห้งของโครงการ โดยมีรายละเอียดดังนี้ 	<ul style="list-style-type: none"> - โครงการมีการรณรงค์ให้ผู้มาใช้บริการลดปริมาณมูลฝอยที่จะเกิดขึ้น รวมถึงแนะนำวิธีการคัดแยกมูลฝอยแต่ละประเภทก่อนทิ้งตามที่มาตรการฯ กำหนดไว้อย่างเคร่งครัด (รูปที่ 2.33) 	<ul style="list-style-type: none"> - ไม่พบปัญหา

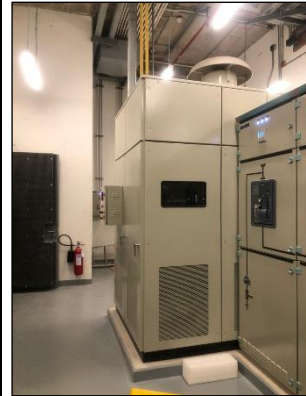
<p>รูปที่ 2.37 เครื่องกำเนิดไฟฟ้าฉุกเฉิน ขนาด 600 KVA</p>

ผลกระทบสิ่งแวดล้อม	มาตรการป้องกันและแก้ไขผลกระทบสิ่งแวดล้อม	รายละเอียดการปฏิบัติจริง	ปัญหาและแนวทางแก้ไข	อ้างอิง
3. คุณค่าการใช้ประโยชน์ของมนุษย์ 3.6 ระบบไฟฟ้า	<ul style="list-style-type: none"> - ระบบไฟฟ้าของโครงการจะแบ่งออกเป็น 2 ระบบ ได้แก่ <ol style="list-style-type: none"> 1) ระบบไฟฟ้าปกติ อุปกรณ์หลักสำหรับระบบแจกจ่ายไฟฟ้าปกติ ประกอบด้วยสวิตช์บอร์ดแรงสูงชนิดติดตั้งภายในอาคาร สวิตช์บอร์ดแรงต่ำ และหม้อแปลงไฟฟ้าแปลงไฟฟ้าแรงสูงจากการไฟฟ้าส่วนภูมิภาค จังหวัดนครราชสีมา ผ่าน Transformer ชนิด Dry Type Cast Resin ขนาด 1,250 KV จำนวน 2 ชุด แปลงไป 22 KV ให้เป็นขนาด 400/230 V เพื่อจ่ายไปยัง Load ต่าง ๆ ในภาวะปกติ โดยโครงการมีความต้องการใช้ไฟฟ้า 2,000 KVA 2) ระบบไฟฟ้าฉุกเฉิน โครงการจะจัดให้มีเครื่องกำเนิดไฟฟ้าฉุกเฉินขนาด 500 KVA จำนวน 1 ชุด สามารถสำรองไฟได้นาน 8 ชั่วโมง และติดตั้ง Battery ขนาด 220 V สามารถสำรองไฟได้นาน 2 ชั่วโมง 	<ul style="list-style-type: none"> - ระบบไฟฟ้าของโครงการจะแบ่งออกเป็น 2 ระบบ ได้แก่ ระบบไฟฟ้าปกติได้รับการไฟฟ้าส่วนภูมิภาค จังหวัดนครราชสีมา และระบบไฟฟ้าฉุกเฉิน โครงการจัดให้มีเครื่องกำเนิดไฟฟ้าฉุกเฉินขนาด 600 KVA จำนวน 1 ชุด สามารถสำรองไฟได้นานมากกว่า 8 ชั่วโมง และติดตั้ง Battery ขนาด 220 V สามารถสำรองไฟได้นาน 2 ชั่วโมง (รูปที่ 2.37) 	<ul style="list-style-type: none"> - ไม่พบปัญหา

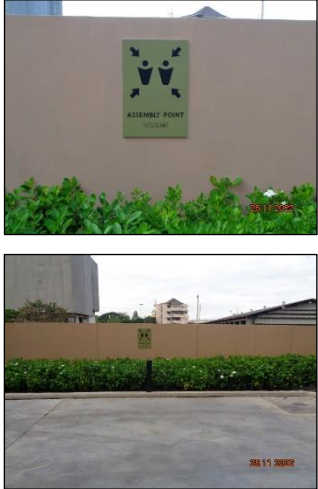
<p>รูปที่ 2.49 จุดรวมพล</p>

ผลกระทบสิ่งแวดล้อม	มาตรการป้องกันและแก้ไขผลกระทบสิ่งแวดล้อม	รายละเอียดการปฏิบัติจริง	ปัญหาและแนวทางแก้ไข	อ้างอิง
<p>3. คุณค่าการใช้ประโยชน์ของมนุษย์</p> <p>3.8 การป้องกันอัคคีภัย (ต่อ)</p>	<p>- โครงการจะกำหนดจุดรวมคนไว้ที่บริเวณพื้นที่สีเขียวด้านทิศเหนือของโครงการมีขนาดพื้นที่ประมาณ 325 ตารางเมตร (โดย 1 คน จะใช้พื้นที่ยืนประมาณ 0.25 ตารางเมตร) สามารถรองรับคนได้จำนวน 1,300 คน ซึ่งสามารถรองรับจำนวนผู้มาใช้บริการและพนักงานของโครงการที่มีจำนวนรวม 644 คน (ผู้มาใช้บริการภายในโครงการ 504 คน จำนวนพนักงาน 140 คน) ได้อย่างเพียงพอ</p>	<p>- โครงการกำหนดจุดรวมคนไว้ที่บริเวณพื้นที่สีเขียวด้านทิศเหนือของโครงการ และใช้ร่วมกับทางสรรพสินค้า เซ็นทรัลพลาซ่า โคราช (บริเวณด้านหน้าห้างฯ) ซึ่งเพียงพอกับผู้มาใช้บริการภายในโครงการ (รูปที่ 2.49)</p>	<p>- ไม่พบปัญหา</p>
