รายงานการตรวจติดตามคุณภาพสิ่งแวดล้อม (ระยะดำเนินการ)

โรงแรม เลอ เมริเดียน ภูเก็ต บีช รีสอร์ท ประจำปี ประจําเดือน กรกฎาคม-ธันวาคม พ.ศ. 2565

ภาคผนวก ก
ภาพถ่ายประกอบรายงาน

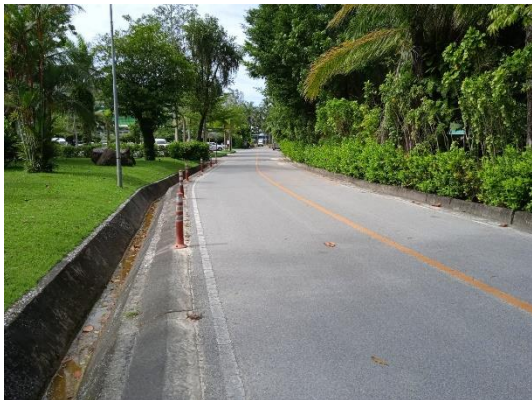
ภาพที่ 1 รางระบายน้ำฝน

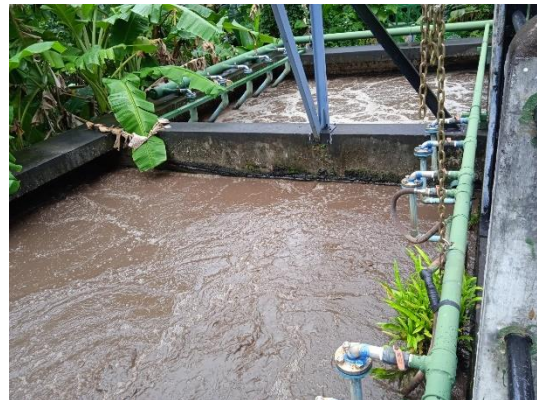
ภาพที่ 2 ระบบบำบัดน้ำเสีย

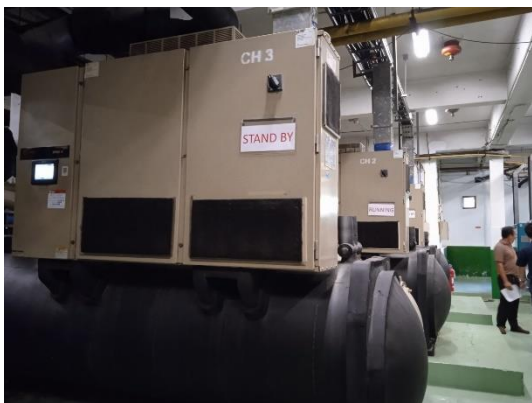
ภาพที่ 3 Chiller

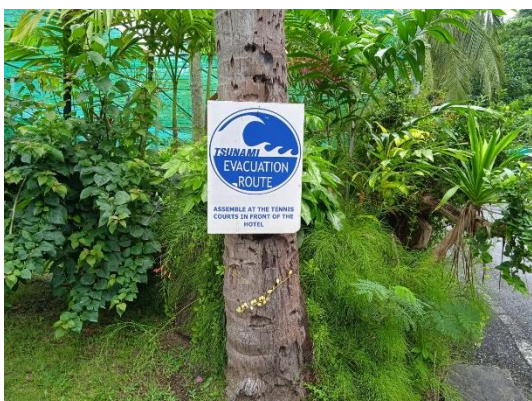
ภาพที่ 5 ป้ายบอกทางหนีคลื่น

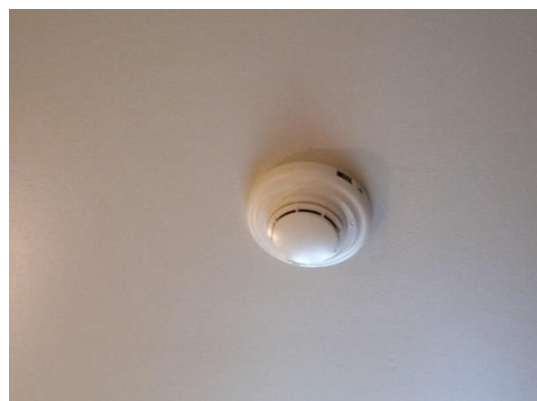
ภาพที่ 6 เครื่องตรวจจับควัน

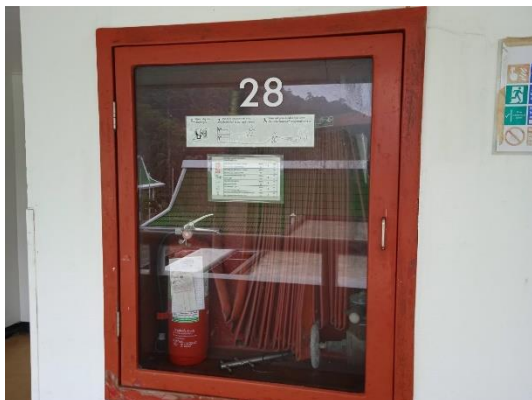
ภาพที่ 7 อุปกรณ์ป้องกันอัคคีภัย

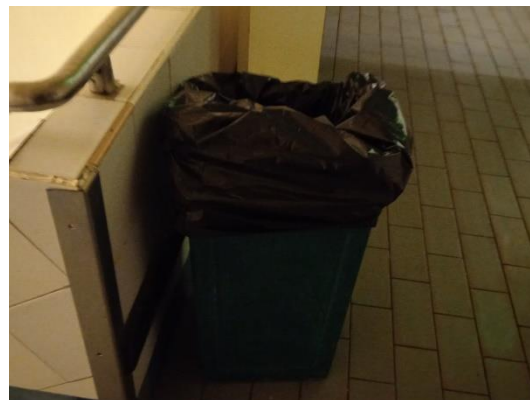
ภาพที่ 8 ถังขยะ

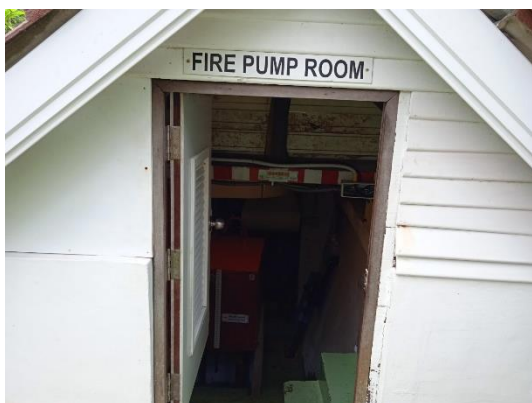
ภาพที่ 9 ป้อน้ำดับเพลิง

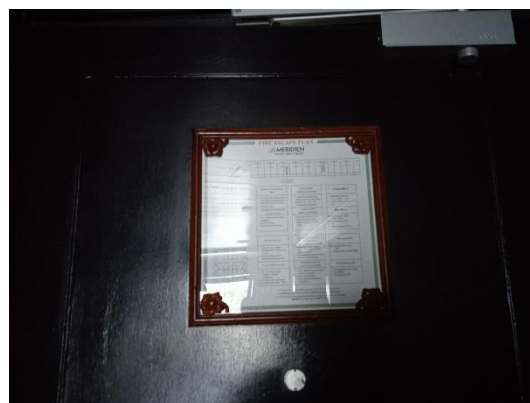
ภาพที่ 10 แผนผังเส้นทางหนีไฟ

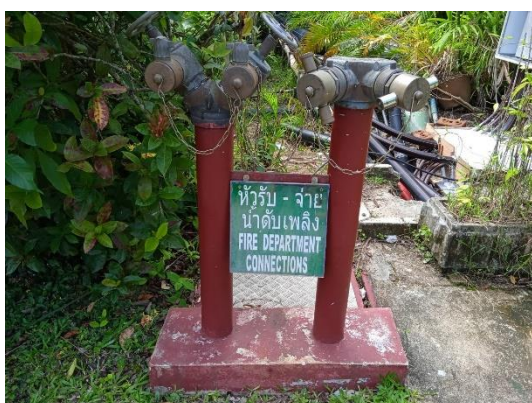
ภาพที่ 11 หวัรับน้ำดับเพลิง

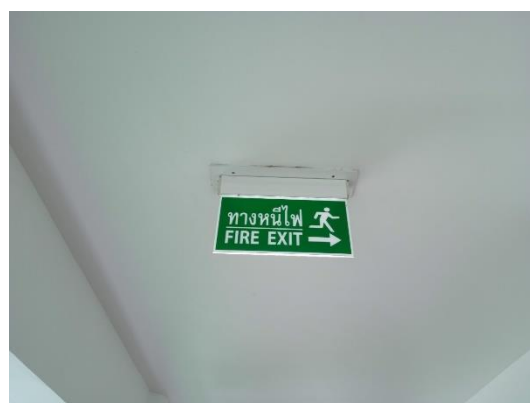
ภาพที่ 12 ป้ายบอกทางหนีไฟ

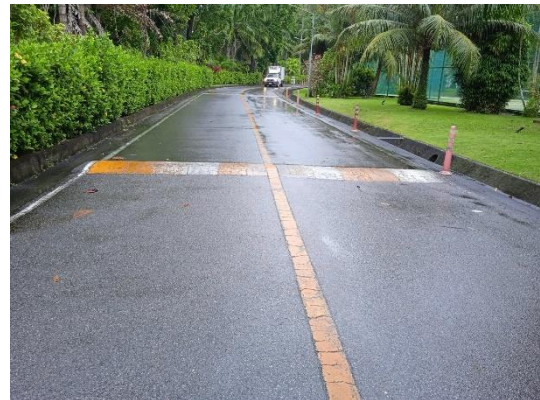
ภาพที่ 14 สันชะลอความเร็ว

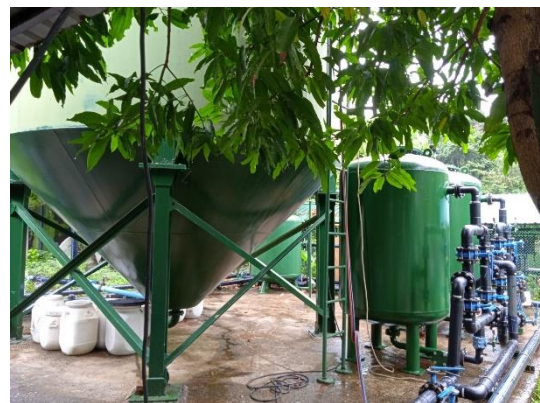
ภาพที่ 16 ระบบปรับปรุงคุณภาพน้ำ

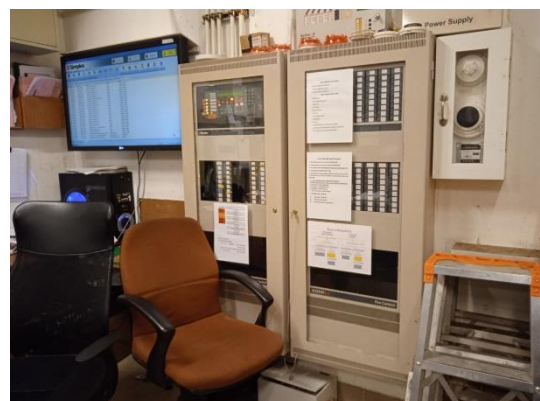
ภาพที่ 18 ห้องควบคุมระบบป้องกันอัคคีภัย

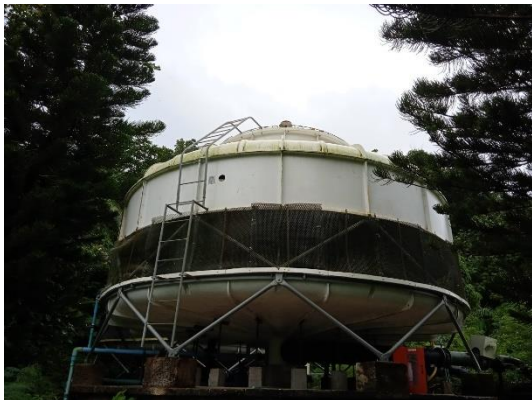
ภาพที่ 19 หอผึ่งเย็น (Cooling)

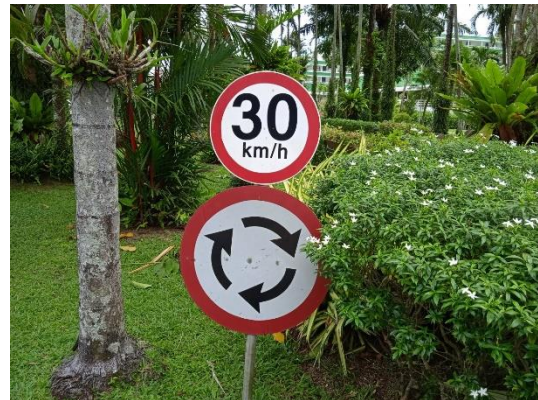
ภาพที่ 20 ป้ายจำกัดความเร็ว

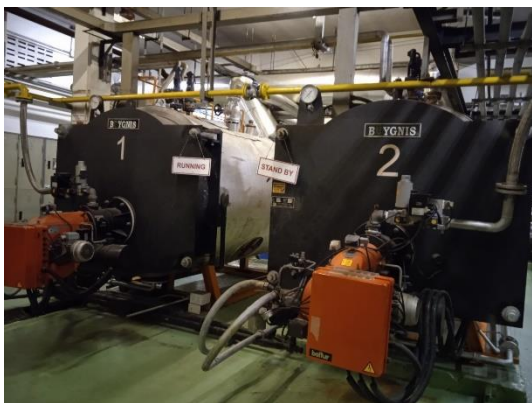
ภาพที่ 21 เครื่องผลิตไอน้ำ (Boiler)

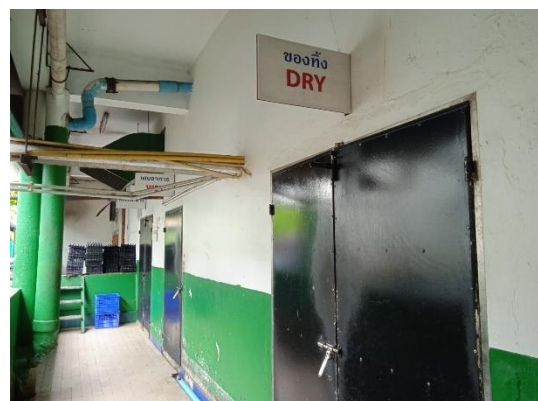
ภาพที่ 24 ห้องพักขยะแห้ง

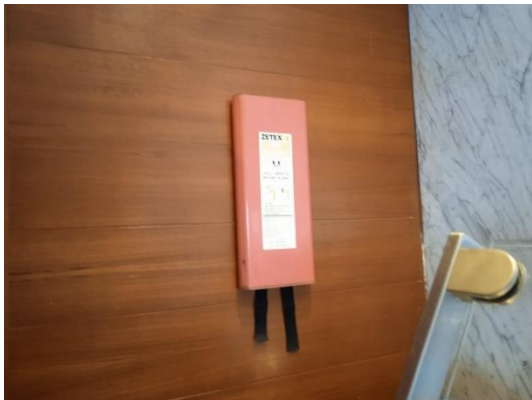
ภาพที่ 25 ผ้าห่มกันไฟ

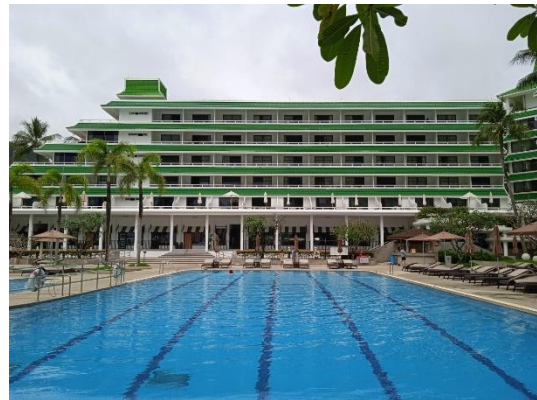
ภาพที่ 26 สระว่ายน้ำ

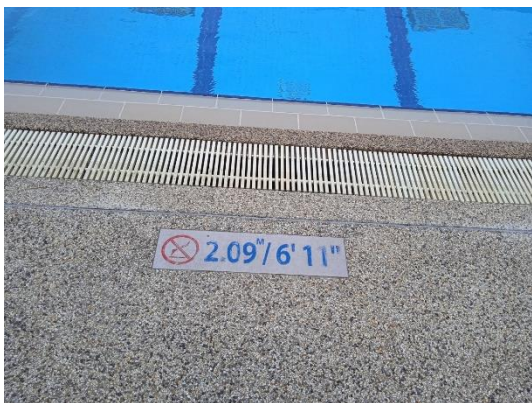
ภาพที่ 27 ป้ายบอกความลึกสระว่ายน้ำ

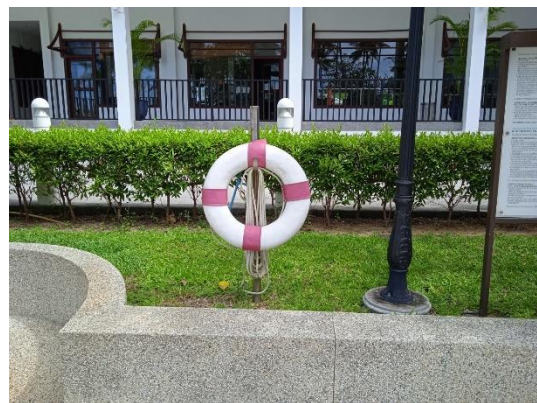
ภาพที่ 28 ห่วงยางชูชีพ

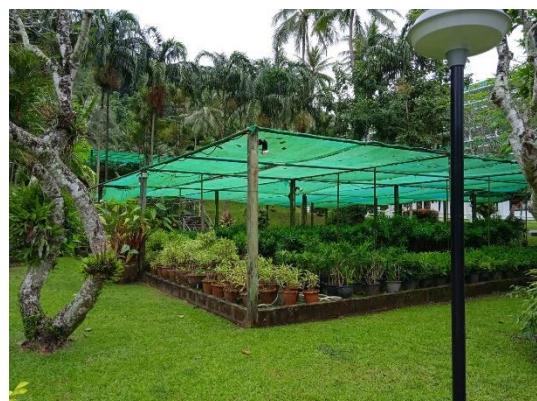
ภาพที่ 30 เรือนเพาะชำ

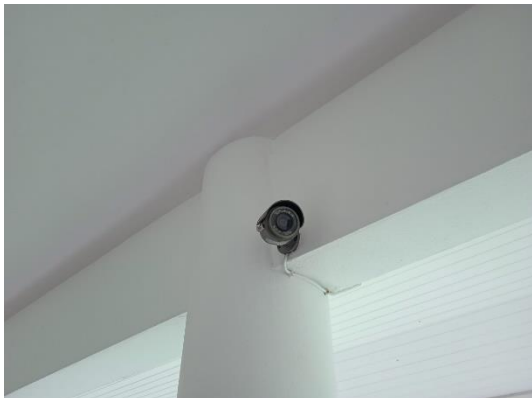
ภาพที่ 31 กล้องวงจรปิด

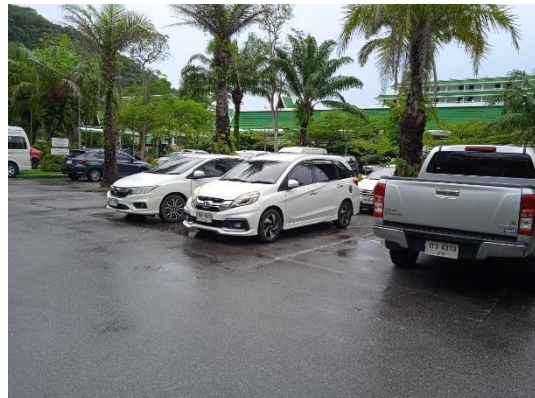
ภาพที่ 32 ลานจอดรถยนต์

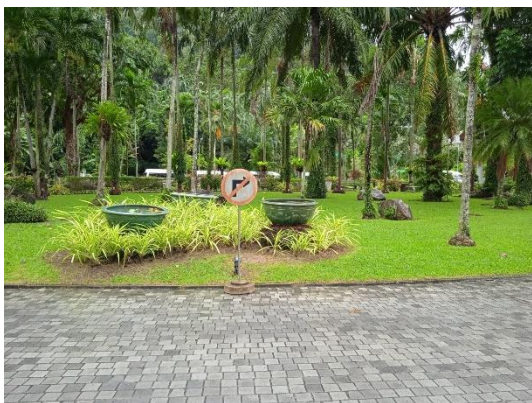
ภาพที่ 33 ป้ายจราจร

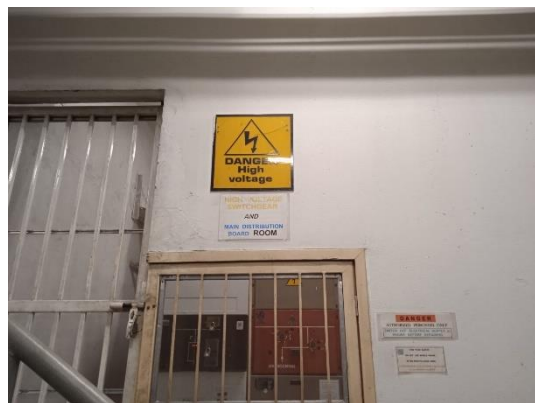
ภาพที่ 34 ป้ายเตือนอันตรายไฟฟ้าแรงสูง

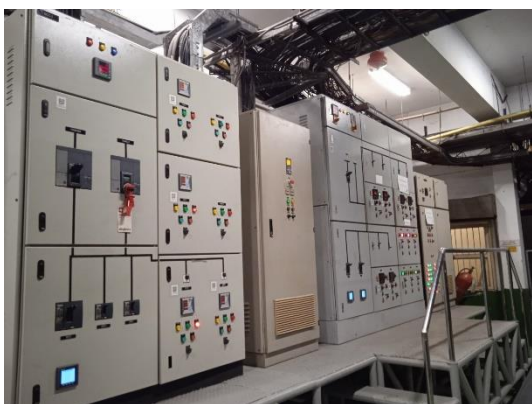
ภาพที่ 35 ตู้ควบคุมระบบไฟฟ้า

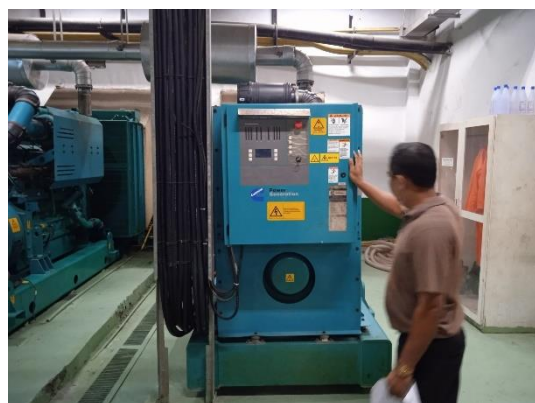
ภาพที่ 36 เครื่องกำเนิดไฟฟ้าสำรอง
