## บทที่ 2

### ผลการปฏิบัติตามมาตรการป้องกันและแก้ไขผลกระทบสิ่งแวดล้อม

## โครงการบ้านเอื้ออาทร ระยะที่ 3/1 จังหวัดสุรินทร์ เดือนกรกฎาคม - ธันวาคม 2565

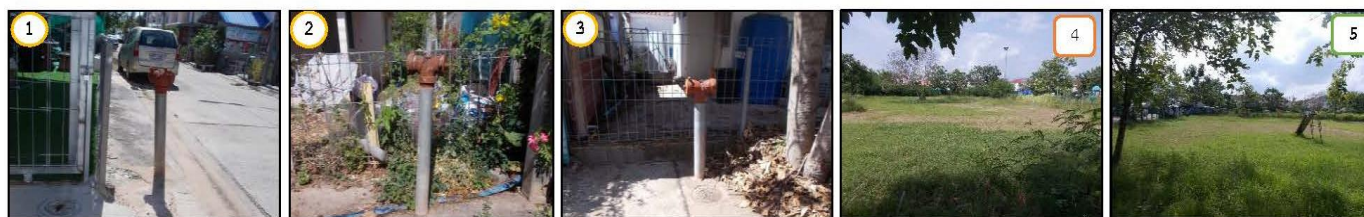
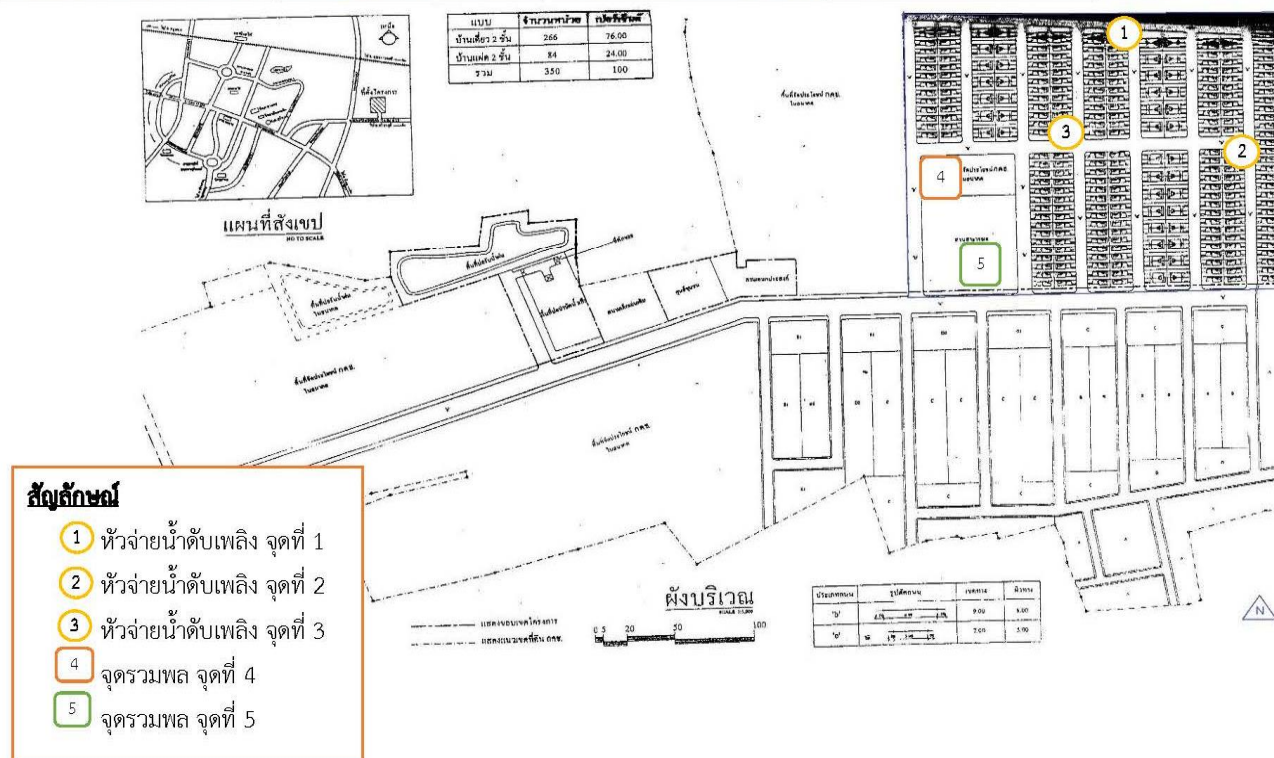
รูปที่ 2-1 ผังแสดงตำแหน่งหัวจ่ายน้ำดับเพลิงและจุดรวมพลในพื้นที่โครงการ

องค์ประกอบทางสิ่งแวดล้อม และคุณค่าต่าง ๆ	มาตรการป้องกันและแก้ไขผลกระทบสิ่งแวดล้อม	ผลการปฏิบัติตามมาตรการฯ	ปัญหา อุปสรรค และแนวทาง แก้ไข	เอกสารอ้างอิง
7. อากาศ	1) กำหนดให้ติดตั้งระบบป้องกันอัคคีภัยตามที่ ออกแบบไว้ และให้ได้มาตรฐานของสมาคม วิศวกรรมสถานแห่งประเทศไทยในพระบรม ราชูปถัมภ์	- มีการติดตั้งระบบป้องกันอัคคีภัยตามที่ออกแบบ ไว้ โดยติดตั้งถังดับเพลิงไว้ที่อาคารศูนย์ชุมชน และห้วยจ่ายน้ำดับเพลิงและจุดรวมพลกระจายใน พื้นที่โครงการ อ้างอิงรูปที่ 2-1	ไม่มี
