## บทที่ 2

ผลการปฏิบัติตามมาตรการป้องกันและแก้ไขผลกระทบสิ่งแวดล้อม

บริษัท เอส.พี.เอส. คอนสตรัคชั่น เซอร์วิส จำกัด ได้ดำเนินการติดตามตรวจสอบผลการปฏิบัติตามมาตรการป้องกันและแก้ไขผลกระทบสิ่งแวดล้อม ระยะดำเนินการ โรงแรมริเวอร์ไซด์ กรุงเทพฯ ของบริษัท วิจิตรการค้า จำกัด ในด้านต่างๆ ได้แก่

ผลการติดตามตรวจสอบการปฏิบัติตามมาตรการป้องกันและแก้ไขผลกระทบสิ่งแวดล้อม ระยะดำเนินการ โรงแรมริเวอร์ไซด์ กรุงเทพฯ ของบริษัท วิจิตรการค้า จำกัด ในระหว่างเดือนกรกฎาคม-ธันวาคม 2565 แสดงดังตารางที่ 2.2-1

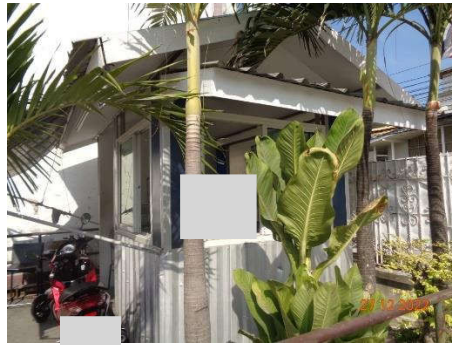
ภาพที่ 2.2-1 เจ้าหน้าที่ดูแลการเข้า-ออกบริเวณพื้นที่จอดรถของโครงการ

5. บริเวณลานจอดรถของโครงการได้จัดให้มีเจ้าหน้าที่คอยอำนวยความสะดวก และจัดระเบียบการจอดรถตลอด 24 ชั่วโมง	- โครงการจัดให้มีเจ้าหน้าที่คอยอำนวยความสะดวกและจัดระเบียบการจอดรถบริเวณลานจอดรถตลอด 24 ชั่วโมง	-	ภาพที่ 2.2-1

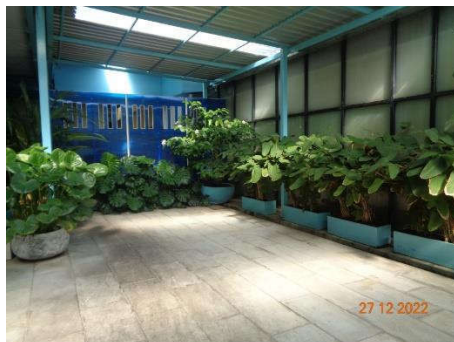
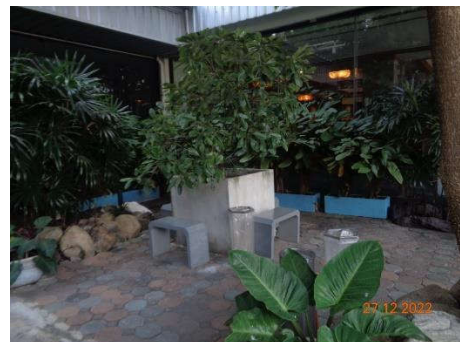
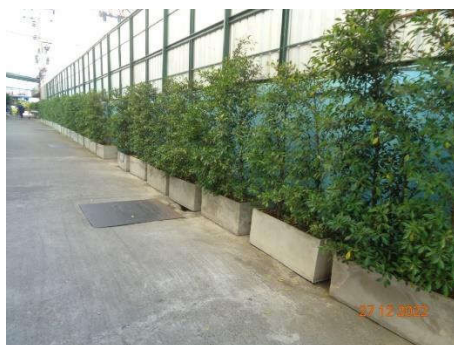
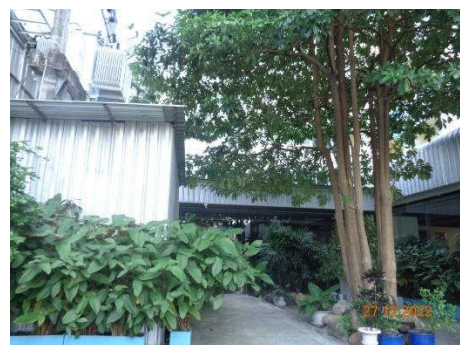
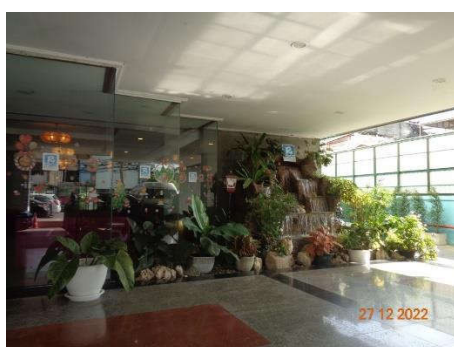
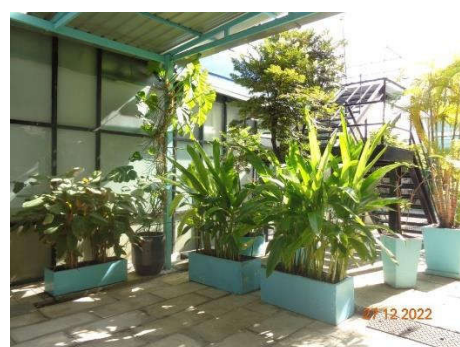
ภาพที่ 2.2-2 พื้นที่สีเขียวของโครงการ

<p><b>4.5 ประวัติศาสตร์และสุนทรียภาพ</b></p> <p>1. โครงการจะจัดให้มีการปลูกไม้ยืนต้น บริเวณที่จอดรถพื้นที่ประมาณ 170 ตารางเมตร พื้นที่สีเขียวบริเวณที่ตั้งอาคารโครงการอยู่ชั้นล่าง 348 ตารางเมตร และพื้นที่สีเขียวบริเวณชั้น 5 ประมาณ 163 ตารางเมตร เมื่อรวมพื้นที่สีเขียวทั้งหมดของโครงการ จะมีพื้นที่สีเขียว 681 ตารางเมตร</p> <p>2. จัดให้มีเจ้าหน้าที่ดูแลรักษาไม้ดอกไม้ประดับที่ปลูกไว้แล้วให้งดงามและเป็นระเบียบเรียบร้อยอยู่เสมอ พร้อมทั้งปลูกซ่อมแซมในส่วนที่ตาย</p>	<ul style="list-style-type: none"> <li>- โครงการจัดให้มีพื้นที่สีเขียวไว้ภายในพื้นที่โครงการ เช่น ไม้ยืนต้นและไม่พุ่มตามแนวริมรั้ว ไม่ประดับบริเวณด้านหน้าโครงการ แนวต้นไม้ริมรั้วภายในลานจอดรถ และพื้นที่สีเขียวบริเวณชั้น 5 ที่ไม่เป็นกระถางและไม่พุ่มที่อยู่โดยรอบสระว่ายน้ำ</li> <li>- โครงการจัดให้มีเจ้าหน้าที่ดูแล และบำรุงรักษาต้นไม้ ดอก และไม้ประดับที่ปลูกไว้ภายในโรงแรมให้ดูสวยงาม หากมีส่วนที่ตายจะมีการปลูกทดแทน</li> </ul>	-	ภาพที่ 2.2-2

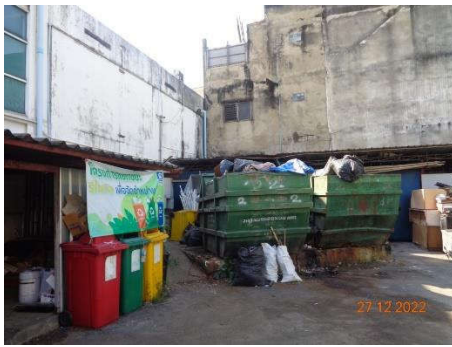
ภาพที่ 2.2-11 คอนเทนเนอร์รองรับขยะ

มาตรการป้องกันและแก้ไขผลกระทบสิ่งแวดล้อม	รายละเอียดการปฏิบัติตามมาตรฐานการป้องกันและแก้ไขผลกระทบสิ่งแวดล้อม	ปัญหาและอุปสรรคและการแก้ไข	เอกสารอ้างอิง
<p>3.3 การกำจัดขยะ (ต่อ)</p> <p>8. จัดให้มีถังพักขยะรวม ซึ่งเป็นถังขยะหลักแบบคอนเทนเนอร์ ขนาด 8 ลูกบาศก์เมตร จำนวน 2 ถึงความจุรวม 16 ลูกบาศก์เมตร ซึ่งสามารถรองรับขยะได้ไม่น้อยกว่า 6 เท่า ของปริมาณขยะที่เกิดขึ้นในแต่ละวัน</p> <p>9. จัดให้มีพนักงานคอยตรวจสอบดูแลและรักษาความสะอาดบริเวณที่ตั้งถังพักขยะรวมเป็นประจำทุกวัน</p> <p>10. ให้พนักงานคอยตรวจสอบถังพักมูลฝอยอยู่เสมอหากพบวาข้าวตูดหรือรั่วรย จะทำการซ่อมแซมทันที</p>	<ul style="list-style-type: none"> <li>- โครงการจัดให้มีถังพักขยะรวมเป็นถังขยะหลักแบบคอนเทนเนอร์ไว้ในบริเวณลานจอดรถของโครงการ ซึ่งสามารถรองรับปริมาณขยะในแต่ละวันได้อย่างเพียงพอ</li> <li>- โครงการจัดให้มีพนักงานเก็บรวบรวมขยะของโครงการ พร้อมทั้งดูแลและรักษาความสะอาดบริเวณจุดพักขยะรวมเป็นประจำ</li> <li>- หากพบถังพักมูลฝอยชำรุดหรือรั่วจะมีการแจ้งฝ่ายช่างของโรงงานดำเนินการซ่อมแซม</li> </ul>	<p>-</p> <p>-</p> <p>-</p>	<p>ภาพที่ 2.2-11</p> <p>-</p> <p>-</p>

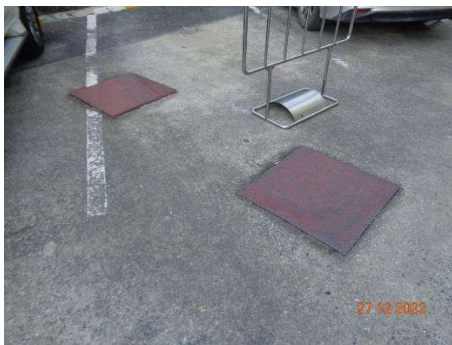
ภาพที่ 2.2-13 ระบบบำบัดน้ำเสียใต้ดิน

<p>3.4 คุณภาพน้ำและการบำบัดน้ำเสีย</p> <p>1. จัดให้มีระบบบำบัดน้ำเสียชนิดเลี้ยงตะกอน (Activated Sludge) ที่สามารถบำบัดได้ 175 ลูกบาศก์เมตร/วัน และสามารถบำบัดน้ำเสียของโครงการให้อยู่ในเกณฑ์มาตรฐานน้ำทิ้งจากอาคารประเภท ก. ก่อนระบายน้ำลงสู่ท่อระบายน้ำสาธารณะ</p> <p>2. จัดให้มีเจ้าหน้าที่คอยตรวจสอบและซ่อมแซมอุปกรณ์ในระบบบำบัดให้สภาพดีและพร้อมใช้งานอยู่เสมอ</p> <p>3. จัดให้มีเจ้าหน้าที่คอยตรวจสอบปริมาณกากไขมันในบ่อดักไขมันและให้ทำการตกากไขมันใส่งดักบำบัดกากไขมันแล้วนำไปทิ้งยังถังพักขยะรวม เพื่อรอรถเก็บขนขยะนำไปกำจัดต่อไป</p> <p>4. ประสานกับสำนักงานเขตบางพลัดมาสุบตะกอนส่วนเกินจากระบบบำบัดน้ำเสียไปกำจัดอย่างสม่ำเสมอ</p>	<ul style="list-style-type: none"> <li>- โครงการมีเจ้าหน้าที่ฝ่ายช่างของโรงงานคอยตรวจสอบและดูแลการใช้งานของระบบบำบัดน้ำเสียเป็นประจำ</li> <li>- โครงการมีเจ้าหน้าที่คอยตรวจสอบปริมาณกากไขมันในถังดักไขมันและทำการตกากไขมันใส่งดักบำบัดกากไขมันแล้วนำไปทิ้งยังถังพักขยะรวม เพื่อรอรถเก็บขนขยะนำไปกำจัด</li> <li>- โครงการใช้บริการรถสูบบำบัดของสำนักงานเขตบางพลัดเขามาสุบตะกอนในระบบบำบัดน้ำเสียตามความเหมาะสม</li> </ul>	<p>-</p> <p>-</p> <p>-</p>	<p>ภาพที่ 2.2-13</p> <p>-</p> <p>-</p>

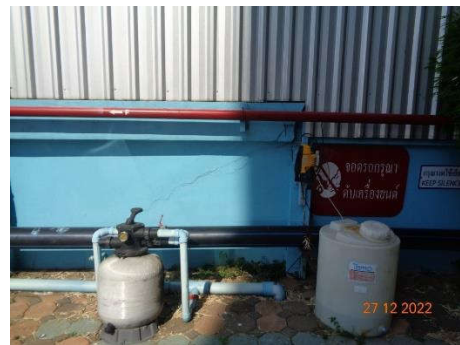
ภาพที่ 2.2-14 ถังกรองทรายและคาร์บอน

มาตรการป้องกันและแก้ไขผลกระทบสิ่งแวดล้อม	รายละเอียดการปฏิบัติตามมาตรการป้องกันและแก้ไขผลกระทบสิ่งแวดล้อม	ปัญหาและอุปสรรคและการแก้ไข	เอกสารอ้างอิง
<p>3.4 คุณภาพน้ำและการบำบัดน้ำเสีย (ต่อ)</p> <p>5. ตรวจสอบปริมาณกากตะกอนในบ่อรวบรวมน้ำเสีย (Storage Tank) อยู่เสมอ ถ้ามีปริมาณกากตะกอนมากเกินไป จะติดต่อรถสูบล้างปริมาณของสํานักงานเขตบางพลัดให้มาสูบล้างออกไปกำจัด ประมาณปีละครั้ง หรือตามความเหมาะสมขึ้นอยู่กับปริมาณและจำนวนผู้มาใช้บริการของโรงแรม</p> <p>6. ตรวจสอบการทำงานของเครื่องสูบน้ำเสีย (Submersible Pump, SWP) เครื่องเป่าอากาศ (Submersible Aerator, SA) เครื่องสูบน้ำตะกอนหมุนเวียน (Return Sludge Pump, SSW) และเครื่องสูบน้ำออกจากระบบ (Effluent Pump) เป็นประจำ และสูบน้ำออกจากระบบ (Effluent Pump) เป็นประจำและบำรุงรักษาตามคู่มือประจำเครื่องเพื่อให้มีประสิทธิภาพในการทำงานและมีอายุการใช้งานที่ยาวนานยิ่งขึ้น</p> <p>7. ตรวจสอบระดับปริมาณตะกอนในบ่อเก็บตะกอนอยู่เสมอ ถ้ามีปริมาณตะกอนสูงให้รถสูบล้างปริมาณสูงระบายตะกอนทิ้งประมาณ 1-2 ครั้ง/เดือน ขึ้นอยู่กับปริมาณและจำนวนผู้มาใช้บริการโรงแรม</p> <p>8. ตรวจสอบการทำงานของตัวควบคุมอัตโนมัติโดยช่างไฟฟ้าทุกวัน</p> <p>9. ทำความสะอาดลูกกลอยและสายปรับระดับของเครื่องสูบล้างและเปลี่ยนหรือซ่อมแซมชิ้นส่วนที่ชำรุดเดือนละครั้ง</p>	<p>- โครงการมีเจ้าหน้าที่คอยตรวจสอบปริมาณกากตะกอนในบ่อรวบรวมน้ำเสีย (Storage Tank) อยู่เสมอ และใช้บริการรถสูบล้างของสำนักงานเขตบางพลัดเข้ามาสูบล้างกำจัดโดยพิจารณาตามความเหมาะสมของปริมาณกากตะกอนที่สะสมอยู่ภายในบ่อ</p> <p>- โครงการมีเจ้าหน้าที่ฝ่ายช่างคอยดูแล และตรวจสอบการทำงานของอุปกรณ์ในระบบบำบัดน้ำเสียเป็นประจำ พร้อมมีการซ่อมแซมและบำรุงรักษาให้การทำงานของระบบบำบัดน้ำเสียมีประสิทธิภาพอยู่เสมอ นอกจากนี้ทางโครงการได้ติดตั้งเครื่องทราดและคาร์บอนเพิ่มเติม เพื่อช่วยบำบัดน้ำทิ้งสุดท้ายอีกคร้้งก่อนระบายน้ำออกสู่สาธารณะ</p> <p>- โครงการมีการตรวจสอบระดับปริมาณกากตะกอนในบ่อเก็บตะกอนอยู่เสมอ ถ้าพบมีปริมาณมากเกินไปจะใช้บริการรถสูบล้างเข้ามาสูบล้างกำจัด</p> <p>- โครงการมีเจ้าหน้าที่ฝ่ายช่างคอยตรวจสอบการทำงานของตัวควบคุมไฟฟ้าอัตโนมัติอยู่เสมอ</p> <p>- โครงการมีเจ้าหน้าที่ฝ่ายช่างดูแลทำความสะอาดและซ่อมแซมอุปกรณ์ของระบบบำบัดน้ำเสียเป็นประจำ</p>	<p>-</p> <p>-</p> <p>-</p> <p>-</p> <p>-</p>	<p>-</p> <p>ภาพที่ 2.2-14</p> <p>-</p> <p>-</p> <p>-</p>

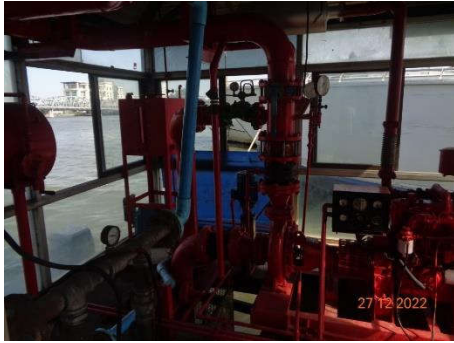
ภาพที่ 2.2-22 ปัมป์สูบน้ำดับเพลิง

4. มีการติดตั้งปั้มน้ำดับเพลิง (Fire Pump) ขนาด 750 แกลลอน/นาที่ สำหรับสูบน้ำเข้าท่อน้ำ และหัวกระจายน้ำดับเพลิงอัตโนมัติ (Sprinkler) ซึ่งสามารถส่งจ่ายน้ำสำรองได้เป็นเวลาไม่น้อยกว่า 30 นาที และมีเครื่องสูบน้ำดับเพลิงขนาดเล็ก (Jockey Pump) ขนาด 30 แกลลอน/นาที่ เพื่อรักษาแรงดันน้ำในเส้นท่	- โครงการมีการติดตั้งปั้มน้ำดับเพลิง (Fire Pump) และเครื่องสูบน้ำดับเพลิงขนาดเล็ก (Jockey Pump) ที่สามารถเดินเครื่องได้ทันที เมื่อเกิดเหตุฉุกเฉินที่ต้องสูบน้ำจากแม่น้ำเจ้าพระยาที่อยู่ใกล้เคียง และมีการตรวจสอบสภาพการใช้งานของเครื่องสูบน้ำเป็นประจำ	-	ภาพที่ 2.2-22

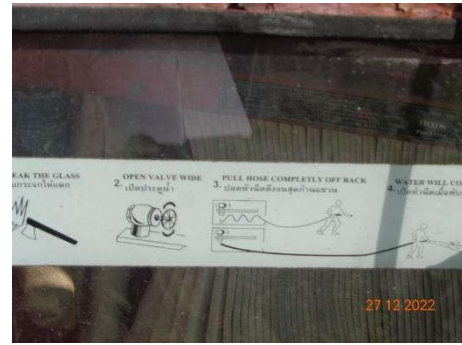
ภาพที่ 2.2-27 ป้ายแนะนำการใช้อุปกรณ์ดับเพลิง

3. ติดป้ายคำแนะนำการใช้อุปกรณ์ดับเพลิงแต่ละชนิดไว้บริเวณที่อุปกรณ์ติดตั้งอยู่ เพื่อให้ผู้ที่อยู่ใกล้จุดเกิดเหตุสามารถใช้ได้ทันที	- ติดป้ายคำแนะนำการใช้วิธีการใช้อุปกรณ์ดับเพลิงไว้บริเวณที่ติด อยู่กับอุปกรณ์ที่ติดตั้ง เพื่อให้ผู้ที่อยู่ใกล้จุดเกิดเหตุสามารถใช้งานได้ทันที	-	ภาพที่ 2.2-27

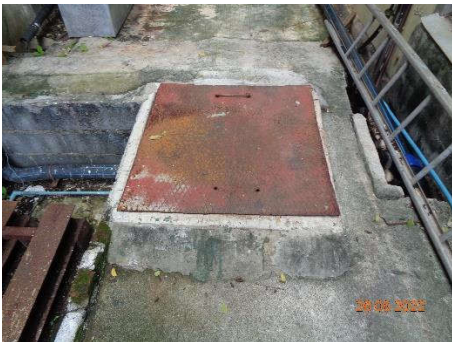
ภาพที่ 2.2-28 ถังเก็บน้ำใต้ดินและชั้นดาดฟ้า

<b>3. คุณค่าการใช้ประโยชน์ของมนุษย์</b> <b>3.1 การใช้พื้นที่</b> <b>1. รณรงค์ให้ผู้เช่าพัก และพนักงานของโครงการให้ใช้น้ำอย่างประหยัด และเลือกติดตั้งอุปกรณ์ที่ประหยัดน้ำในโรงแรม</b> <b>2. จัดให้มีถังเก็บน้ำสำรองบนชั้นดาดฟ้า จำนวน 2 ถึง และถังเก็บน้ำใต้ดิน จำนวน 1 ถึง ความจุรวมไม่น้อยกว่า 240 ลูกบาศก์เมตร ซึ่งสามารถสำรองไว้ใช้ได้ไม่น้อยกว่า 1 วัน</b>	<ul style="list-style-type: none"> <li>- โครงการมีการติดตั้งอุปกรณ์และเลือกใช้สุขภัณฑ์ประหยัดน้ำ พร้อมรณรงค์ให้มีการใช้น้ำอย่างประหยัด โดยการจัดทำป้ายรณรงค์ให้ใช้น้ำอย่างประหยัดและซ่อมแซมสุขภัณฑ์ที่ชำรุด เพื่อลดการสูญเสีย</li> <li>- โครงการจัดให้มีถังเก็บน้ำสำรองบนชั้นดาดฟ้า และถังเก็บน้ำสำรองใต้ดิน ซึ่งสามารถสำรองน้ำได้ไม่น้อยกว่า 1 วัน</li> </ul>	-	ภาพที่ 2.2-6

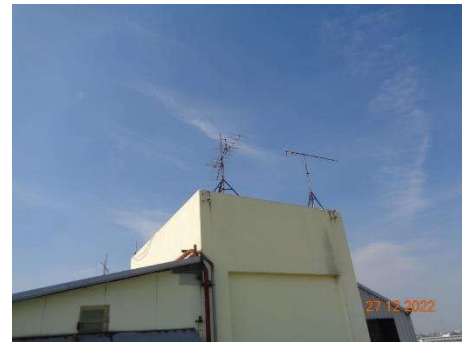
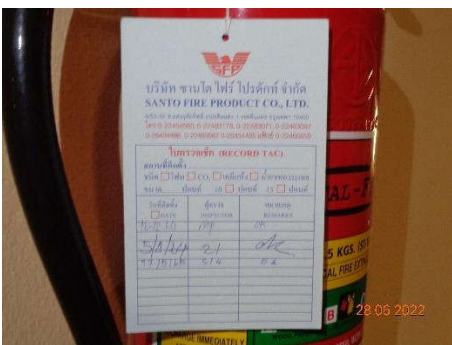
ภาพที่ 2.2-29 การตรวจสอบถังดับเพลิงแบบมือถือ

2. จัดให้มีการตรวจสอบระบบป้องกันอัคคีภัยให้สามารถใช้งานได้โดยเสมอ อยางน้อยเดือนละ 1 ครั้ง หากพบว่ามี การสูญหายหรือใช้การไม่ได้ ให้รีบดำเนินการแก้ไขทันที	- โครงการตรวจสอบระบบป้องกันอัคคีภัยให้สามารถใช้งานได้โดยเสมอ อยางน้อยเดือนละ 1 ครั้ง หากพบว่ามี การสูญหายหรือใช้การไม่ได้ ให้รีบดำเนินการแก้ไขทันที	-	ภาพที่ 2.2-29
