ตารางที่ 1 เปรียบเทียบมาตรการป้องกันและแก้ไขผลกระทบสิ่งแวดล้อมที่กำหนดไว้ในรายงานการวิเคราะห์ผลกระทบสิ่งแวดล้อม

รายงานผลการปฏิบัติตามมาตรการป้องกันแก้ไขผลกระทบสิ่งแวดล้อม และมาตรการติดตามตรวจสอบผลกระทบสิ่งแวดล้อม

โครงการสถานพยาบาลศัลยาเนอรัลซึ่งโฮม(ส่วนขยายของโรงพยาบาลศัลยา) ตั้งอยู่ที่ 95 หมู่ 3 ต.ศัลยา อ.พุทธมณฑล จ.นครปฐม

ตารางที่ 2 สรุปผลการปฏิบัติตามมาตรการติดตามตรวจสอบผลกระทบสิ่งแวดล้อมระยะเปิดดำเนินการ

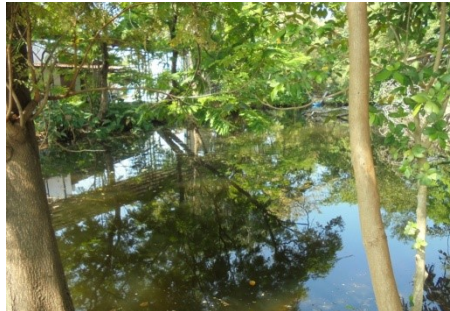
ภาพที่ 5-2 บ่อน้ำ 1 ใช้สำหรับรดน้ำต้นไม้ภายในโครงการ

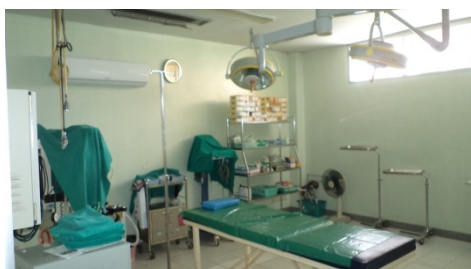
ภาพที่ 5-5 ติดตั้งเครื่องผลิตโอโซน บริเวณห้องผ่าตัดของโรงพยาบาล

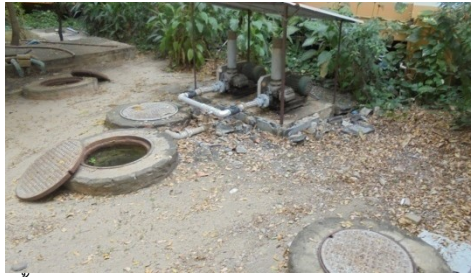
ภาพที่ 5-6 ระบบบำบัดน้ำเสียด้านหลังอาคารโรงพยาบาล ได้รับการซ่อมแซมอยู่ในสภาพใช้งานได้

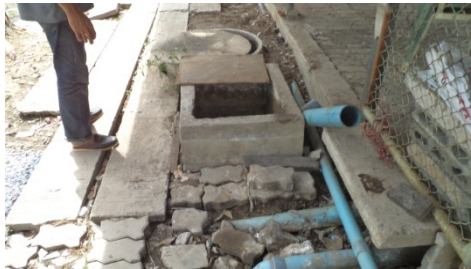
ภาพที่ 5-7 บ่อดักไขมันอยู่บริเวณห้องครัวของโครงการ ดักตะกอนไขมันออกทุกสัปดาห์

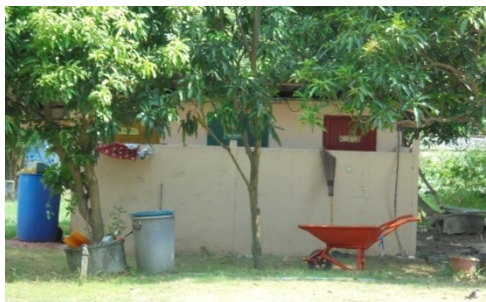
ภาพที่ 5-8 ห้องพักขยะรวม แบ่งเป็น 3 ห้องได้แก่ ขยะทั่วไป, ขยะรีไซเคิล และขยะติดเชื้อ

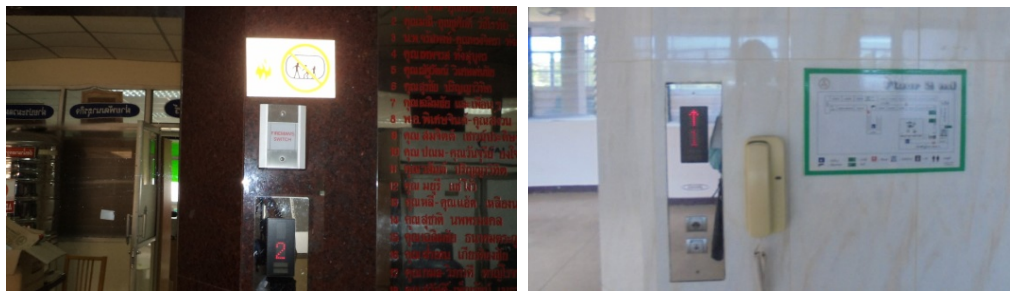
ภาพที่ 5-11 สัญญาณเตือนเพลิงไหม้แบบกริ่ง (Fire Alarm Bell) ติดตั้งไว้บริเวณหน้าลิฟท์ และป้ายบอกตำแหน่งทางหนีไฟ

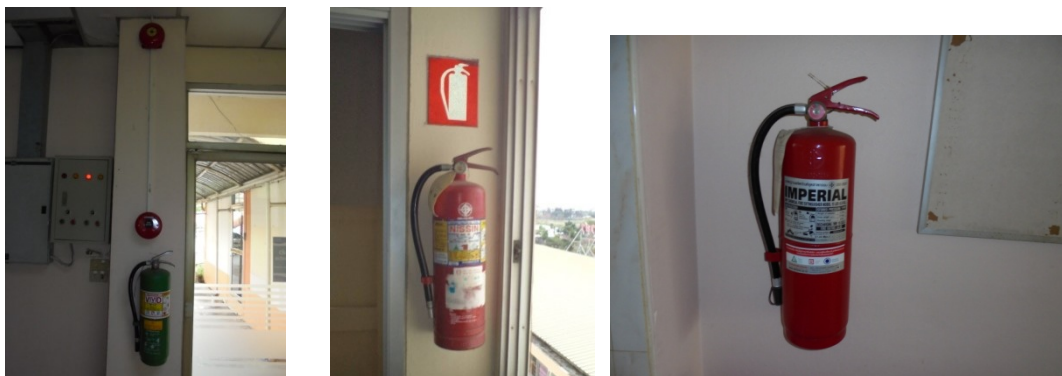
ภาพที่ 5-12 เครื่องดับเพลิงมือถือ บริเวณโถงทางเดินของอาคาร ชั้น 2 และทางเดินชั้นล่าง

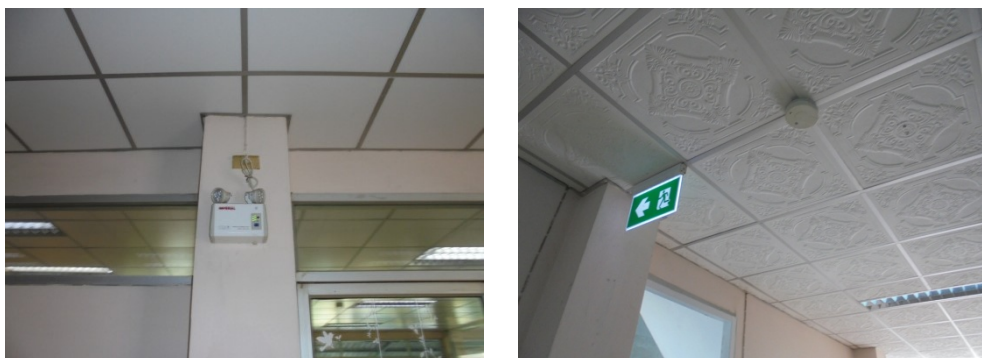
ภาพที่ 5-13 ติดตั้งไฟส่องสว่างฉุกเฉินบริเวณบันไดหนีไฟและทางออกบันไดหนีไฟ และป้ายบอกทางหนีไฟเรืองแสง

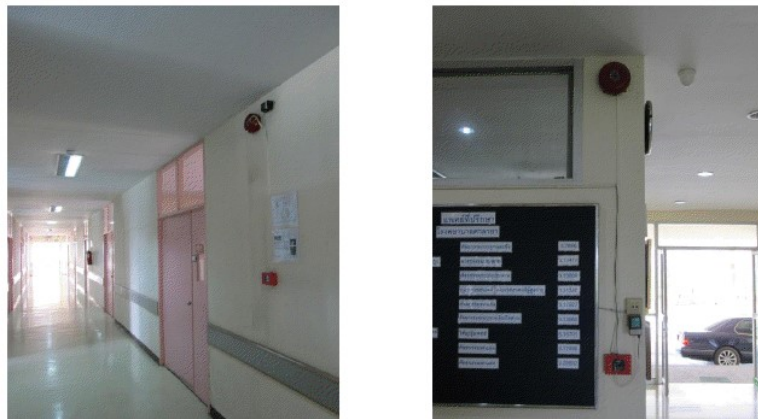
ภาพที่ 5-16 ติดตั้งระบบแจ้งเหตุแบบใช้มือ (Manual Station) และ Alarm Bell บริเวณโถงทางเดินชั้น 1 และ 2 ของอาคาร

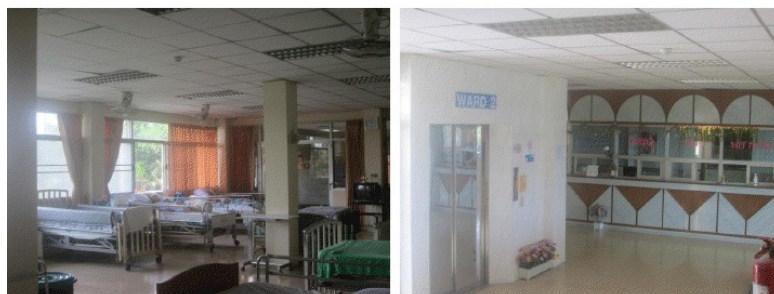
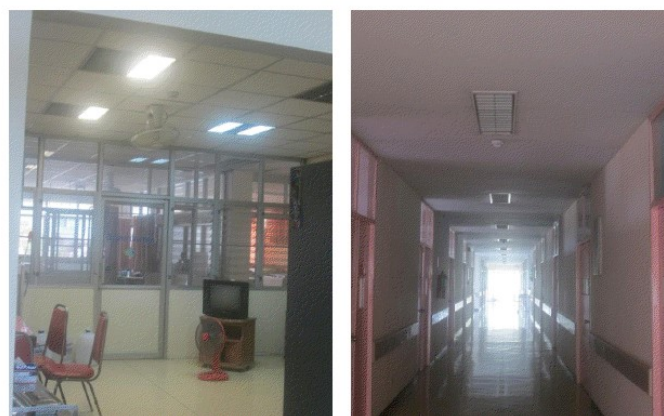
ภาพที่ 5-17 ติดตั้งเครื่องตรวจจับควัน (Smoke Detector) เพิ่มเติมบริเวณโถงทางเดินชั้น 2 , ห้องโถงหน้าลิฟท์ , ห้องทำงานพยาบาล , ห้องพิเศษของทุกชั้น และบริเวณห้องโถงทางเดินภายในอาคาร

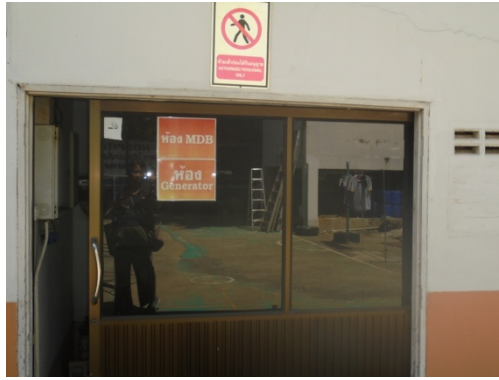
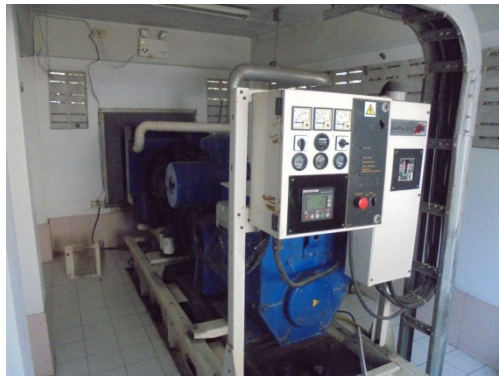
ภาพที่ 5-25 ท่อไอเสียเครื่องกำเนิดไฟฟ้าสำรอง ห้องเครื่องไฟฟ้าและห้องเครื่องไฟฟ้าสำรอง

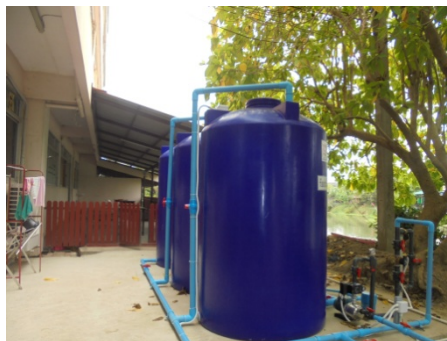
ภาพที่ 5-27 ถังสำรองน้ำใช้ และระบบประปา
