ผลการปฏิบัติตามมาตรการป้องกันและ
แก้ไขผลกระทบสิ่งแวดล้อม

2.1 ความเป็นมาในการจัดทำรายงาน

ตารางที่ 2.2-1 มาตรการป้องกันและแก้ไขผลกระทบสิ่งแวดล้อม (ระยะดำเนินการ) โครงการ โรงแรมพักอาศัยซอยสุขุมวิท 13

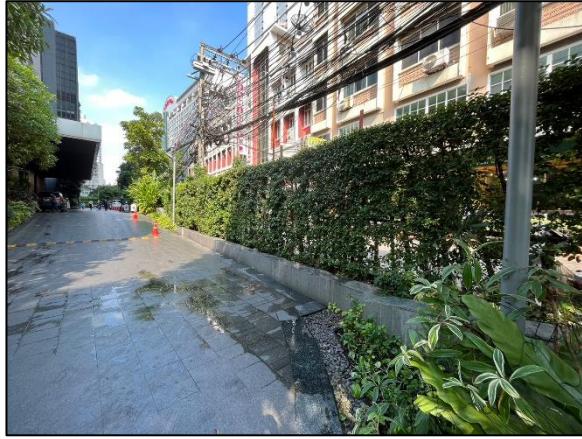
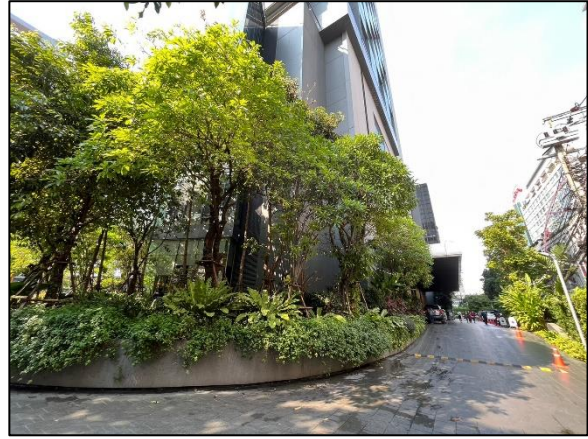
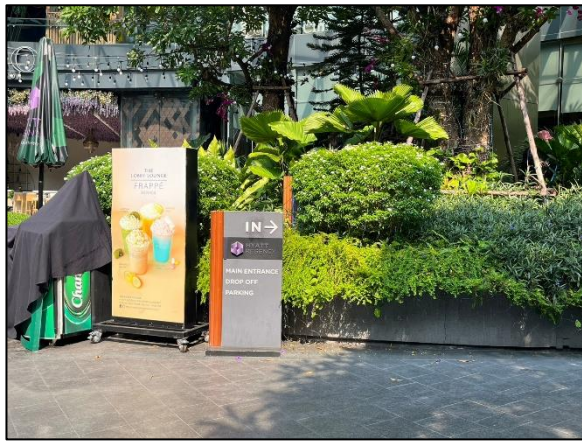
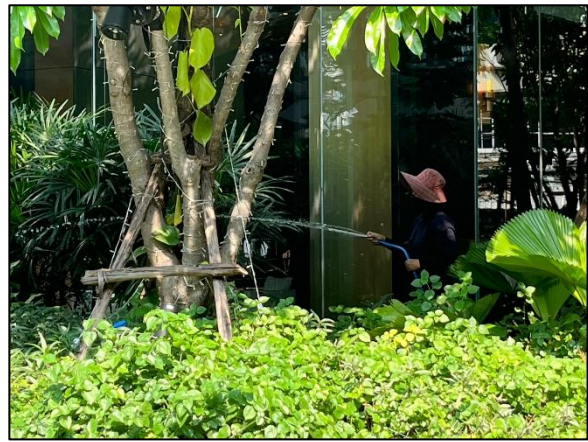
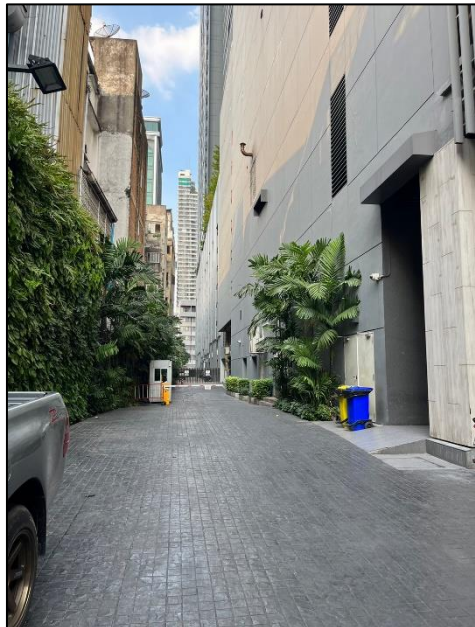
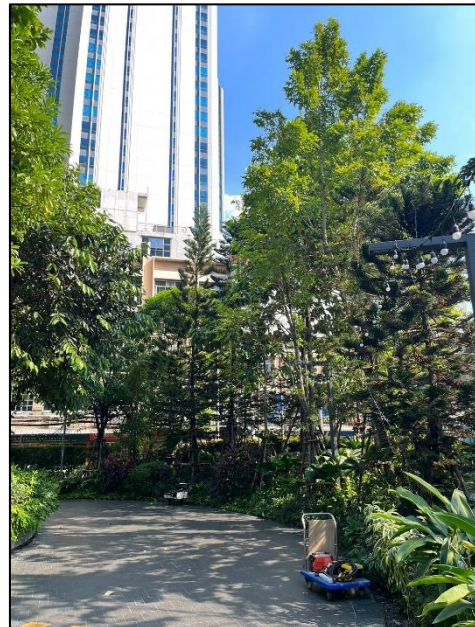
1. ทรัพยากรทางกายภาพ					
1.1 สภาพภูมิประเทศ	-	-	-	-	-
1.2 คุณภาพอากาศ	- พื้นที่โครงการที่ไม่มีสิ่งก่อสร้างปกคลุมจะทำการปลูกต้นไม้และพืชปกคลุม	✓	- โครงการได้ปลูกต้นไม้และหญ้าคลุมดินในบริเวณพื้นที่ว่างของโครงการที่ได้มีการปูลาดพื้นผิวเพื่อลดการชะล้างพังทลายของหน้าดิน ปลูกต้นไม้โดยรอบอาคารรวมถึงไม้คลุมดิน	รูปที่ 2.2-1 พื้นที่สีเขียว	-

- บำรุงดูแลรักษาไม้ยืนต้นและไม้คลุมดินภายในพื้นที่โครงการให้เจริญเติบโตได้ดี เพื่อให้มีประสิทธิภาพในการดูดซับมลพิษ	✓	- โครงการได้จัดให้มีการบำรุงดูแลรักษาไม้ยืนต้นและไม้คลุมดินภายในพื้นที่โครงการให้เจริญเติบโตได้ดีอยู่เสมอ	รูปที่ 2.2-1 พื้นที่สีเขียว	-

- การจัดผังภูมิสถาปัตย์ ประกอบด้วยไม้ยืนต้นบริเวณชั้นล่างและบนอาคาร ช่วยบดบังแสงแดดที่ส่องกระทบพื้นหรือผนังคอนกรีตของอาคารลดการถ่ายเทความร้อนจากอากาศสู่คอนกรีต การคายน้ำเพิ่มความชุ่มชื้นและลดอุณหภูมิของอากาศ และปลูกไม้คลุมดินช่วยสะท้อนรังสีความร้อนจากพื้นดินกลับสู่บรรยากาศ	✓	- โครงการได้มีการปลูกไม้ยืนต้นบริเวณชั้นล่างและบนอาคาร ช่วยบดบังแสงแดดที่ส่องกระทบพื้นหรือผนังคอนกรีตของอาคารลดการถ่ายเทความร้อนจากอากาศสู่คอนกรีต การคายน้ำเพิ่มความชุ่มชื้นและลดอุณหภูมิของอากาศ และปลูกไม้คลุมดินช่วยสะท้อนรังสีความร้อนจากพื้นดินกลับสู่บรรยากาศ	รูปที่ 2.2-1 พื้นที่สีเขียว	-

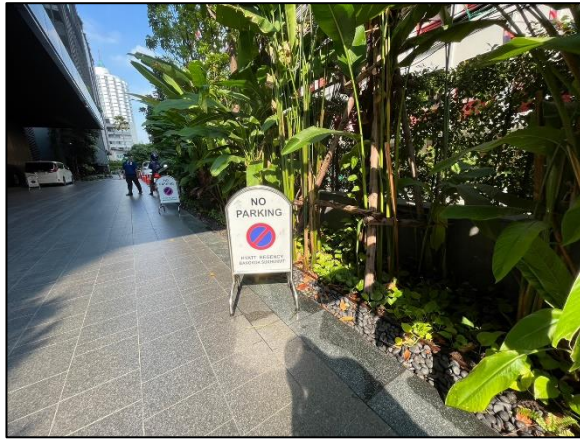
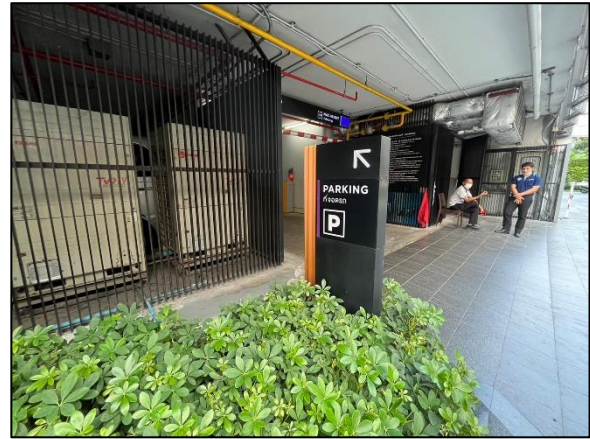
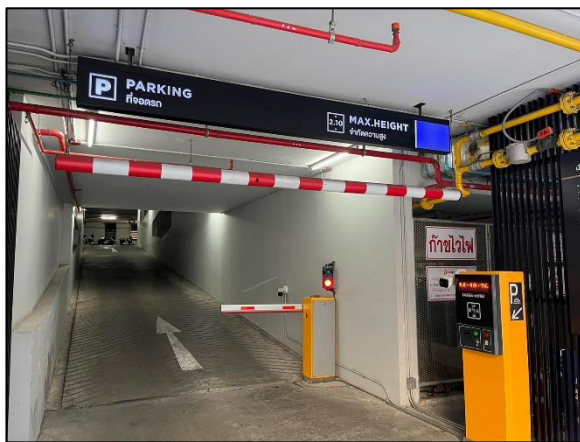
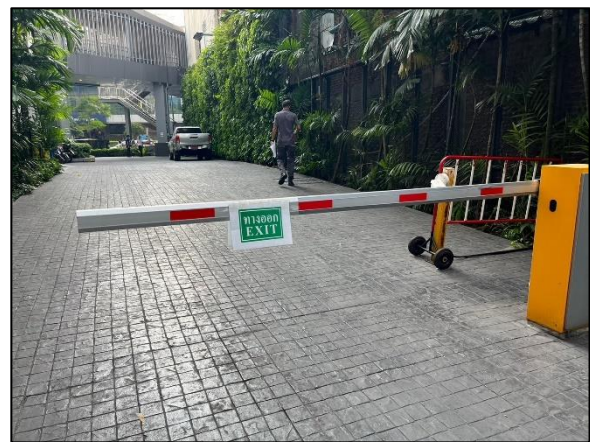
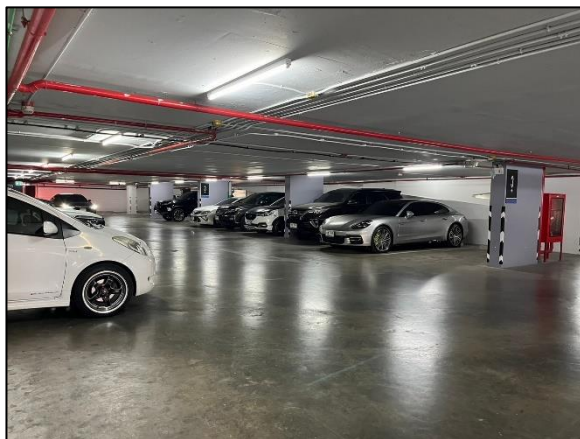
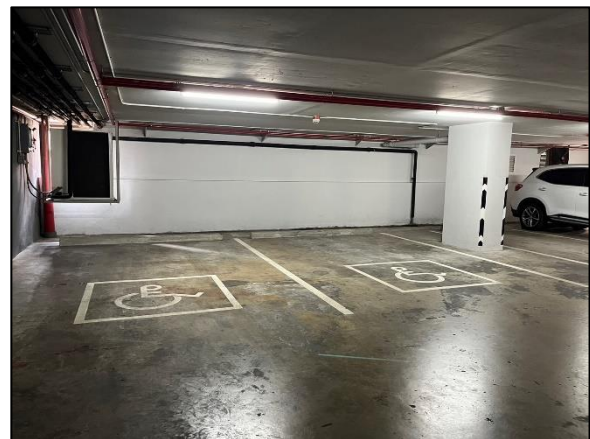
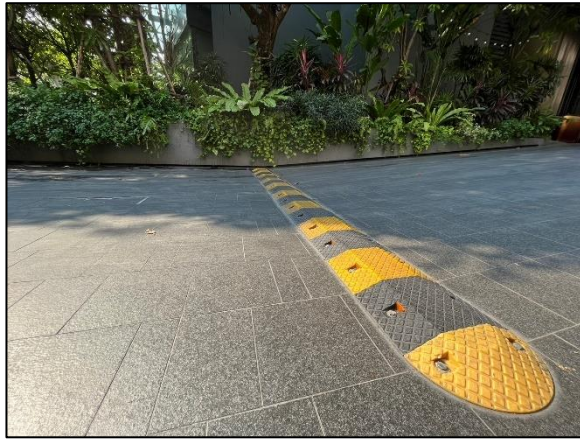
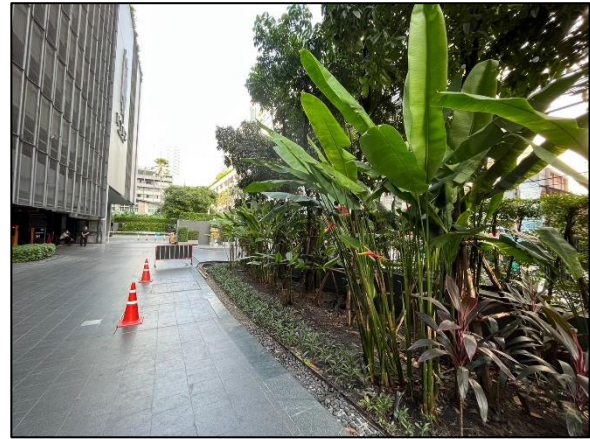
3. คุณค่าการใช้ประโยชน์ของมนุษย์					
3.1 การใช้ประโยชน์ที่ดิน	-	-	-	-	-
3.2 การคมนาคมขนส่ง	- จัดให้มีที่จอดรถยนต์สำหรับพื้นที่โครงการส่วนโรงแรมจำนวนไม่น้อยกว่า 243 คัน ประกอบด้วยที่จอดรถยนต์บุคคลทั่วไป 240 คัน และที่จอดรถผู้พิการ 3 คัน	✓	- โครงการได้กำหนดพื้นที่จอดรถยนต์ที่มีการควบคุมการจราจรเข้า-ออก และมีเจ้าหน้าที่อำนวยความสะดวก 24 ชม.	รูปที่ 2.2-2 การจราจร	-

- กำหนดทางเข้า-ออกและเส้นทางเดินรถภายในโครงการ ดังนี้ <ul style="list-style-type: none">กำหนดให้ส่วนโรงแรมใช้ทางเข้า-ออกฝั่งถนนสุขุมวิท และส่วนห้องชุดพักอาศัยใช้ทางเข้า-ออก ฝั่งซอยสุขุมวิท 13 และมีแผนกั้นการจราจรเพื่อแยกและควบคุมการจราจรระหว่างพื้นที่ส่วนโรงแรมและส่วนห้องชุดพักอาศัยกำหนดให้มีการเปิดผกั้นการจราจรในกรณีเกิดเหตุเพลิงไหม้ เพื่อให้รถดับเพลิงวิ่งได้โดยรอบอาคาร และในกรณีฉุกเฉินอื่น ๆ เท่านั้น	✓	- ทางเข้า-ออกและเส้นทางเดินรถภายในโครงการ เป็นไปตามที่กำหนดไว้ในมาตรการฯ	รูปที่ 2.2-2 การจราจร	-

- ทางเข้า-ออกฝั่งซอยสุขุมวิท 13 จัดทำทางข้ามสำหรับคนเดินเท้าเชื่อมจากถนนสาธารณะสู่ทางเข้า-ออกอาคาร	✓	- มีทางเข้า-ออกฝั่งซอยสุขุมวิท 13 และจัดทำทางข้ามสำหรับคนเดินเท้าเชื่อมจากถนนสาธารณะสู่ทางเข้า-ออกอาคาร	รูปที่ 2.2-2 การจราจร	-

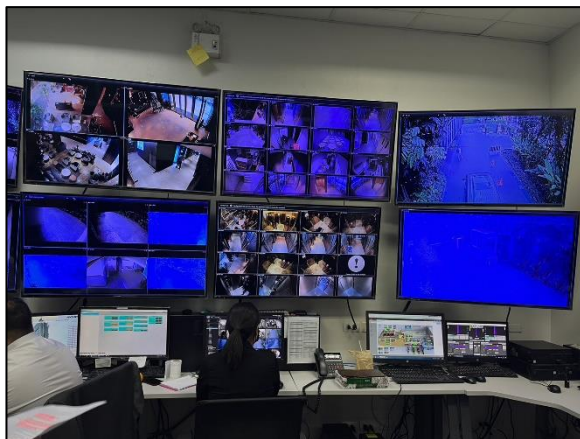
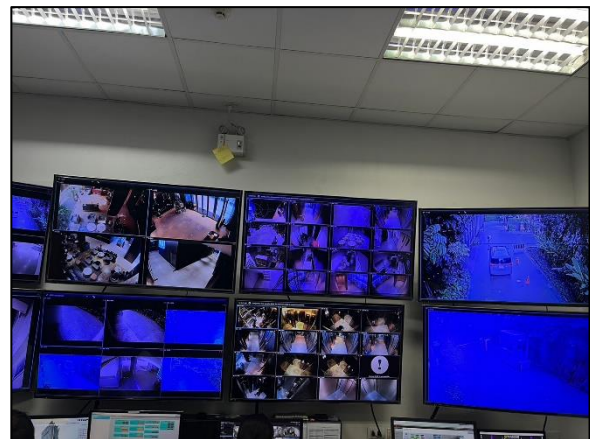
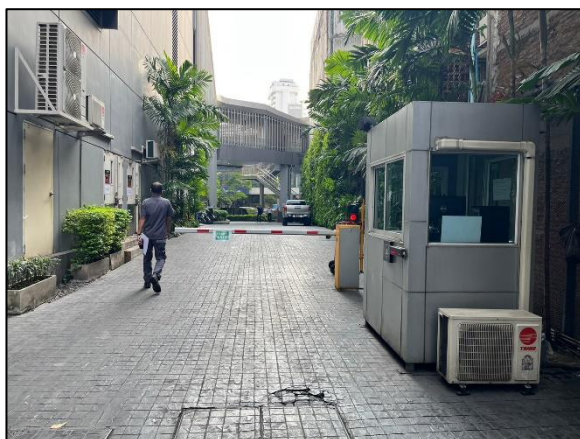
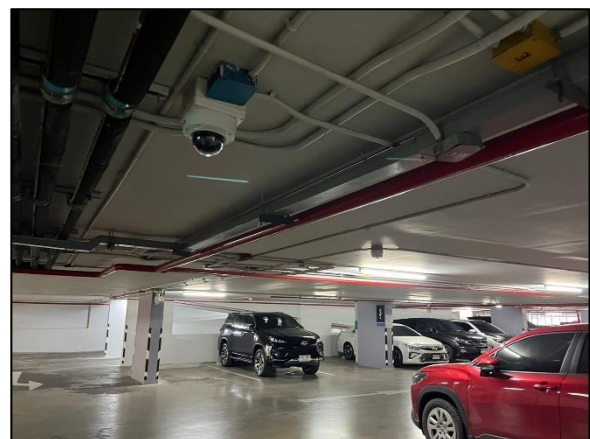
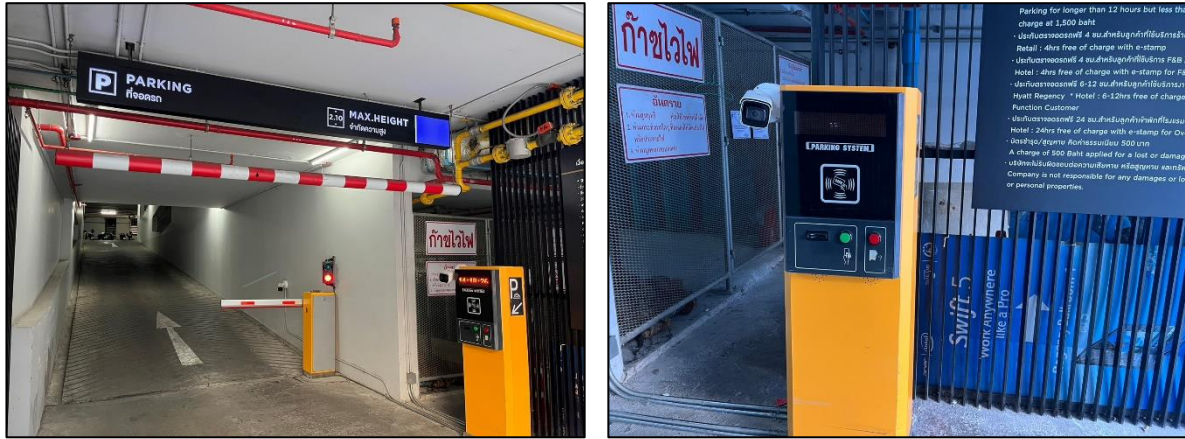
- จัดให้มีเจ้าหน้าที่อำนวยความสะดวกด้านการจราจรบริเวณทางเข้า-ออกของโครงการให้สัมพันธ์กับกระแสจราจรบนถนนภายนอกโครงการ และให้ความสะดวกแก่คนเดินเท้ารวมถึงแนะนำเส้นทางเข้า-ออกโครงการ - จัดให้มีเจ้าหน้าที่รักษาความปลอดภัยของโครงการดูแลและอำนวยความสะดวกด้านการจราจรบริเวณลานจอดรถ และแนะนำเส้นทางเข้า-ออกโครงการ	✓	- โครงการจัดให้มีเจ้าหน้าที่อำนวยความสะดวก 24 ชม.	รูปที่ 2.2-3 ศูนย์ควบคุมระบบการจราจรภายในที่จอดรถยนต์ด้วยกล้องวงจรปิด (CCTV) และการรักษาความปลอดภัย	-

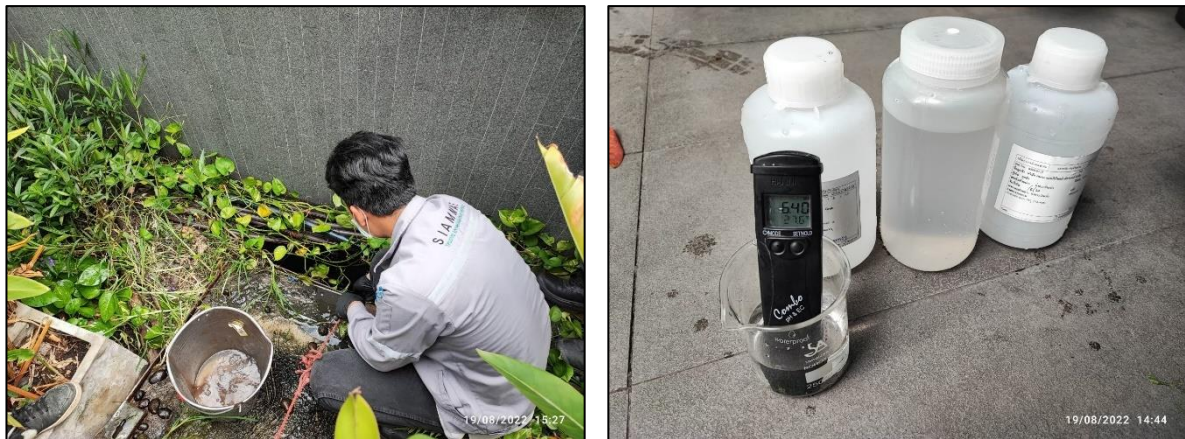
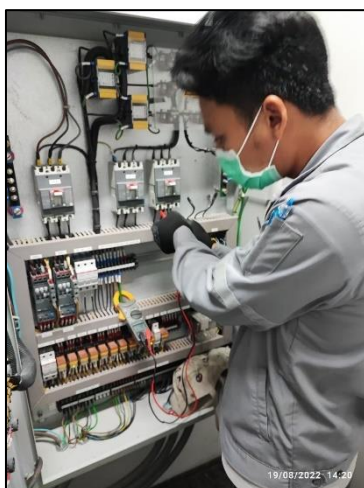
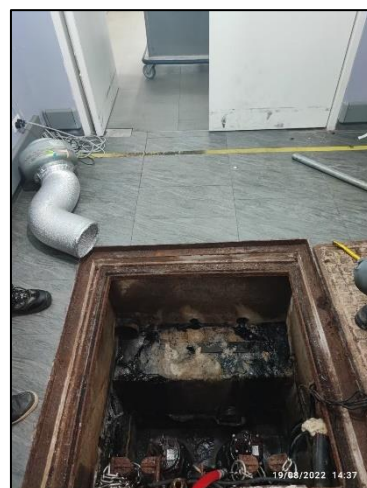
1.4 น้ำผิวดิน	- ติดตั้งระบบบำบัดน้ำเสียผสมระหว่างตะกอนเร่ง (Activated Sludge) และแผ่นหมุนชีวภาพ (Fixe-Film) ขนาดความสามารถ 298 ลบ.ม./วัน น้ำทิ้งหลังการบำบัดมีค่า BOD ไม่เกิน 20 มก./ล. และค่า SS ไม่เกิน 30 มก./ล.	✓	- โครงการจัดทำให้มีระบบบำบัดน้ำเสียภายในอาคารมาตรฐานคุณภาพน้ำทิ้ง จากอาคารประเภท ข.	รูปที่ 2.2-4 การจัดการน้ำเสีย	-

- ดูแล และบำรุงรักษาระบบบำบัดน้ำเสียตามข้อกำหนดของผู้ออกแบบ หรือผู้ผลิตเพื่อให้ระบบทำงานอย่างมีประสิทธิภาพ	✓	- ตรวจสอบบำรุงรักษาระบบบำบัดน้ำเสียเป็นประจำทุกเดือน - จัดให้มีการตรวจวิเคราะห์คุณภาพน้ำทิ้งเป็นประจำทุกเดือน - จัดให้มีการซ่อมแซมปั๊มน้ำที่ชำรุดเพื่อให้ระบบพร้อมใช้งานได้อย่างต่อเนื่อง	รูปที่ 2.2-4 การจัดการน้ำเสีย ภาคผนวก ฉ Engineering Department	-

- ติดตั้งมิเตอร์ไฟฟ้าสำหรับระบบบำบัดน้ำเสียแยกต่างหาก เพื่อความสะดวกในการติดตามตรวจสอบประสิทธิภาพของระบบฯ	✓	- โครงการมีการติดตั้งมิเตอร์ไฟฟ้าสำหรับระบบบำบัดน้ำเสียแยก	รูปที่ 2.2-4 การจัดการน้ำเสีย -

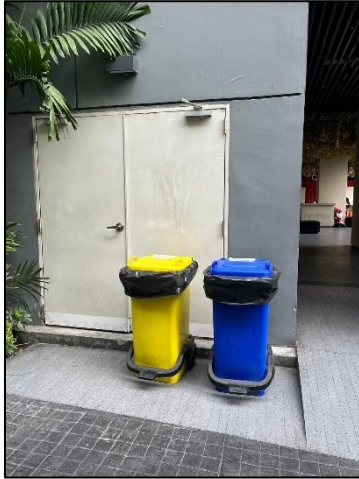
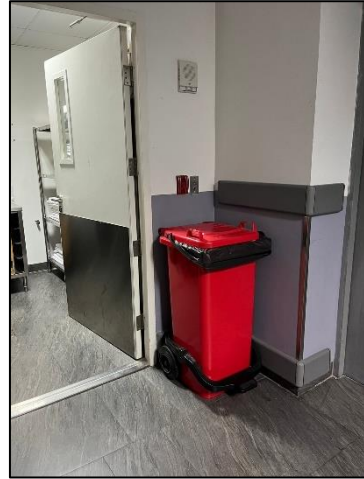
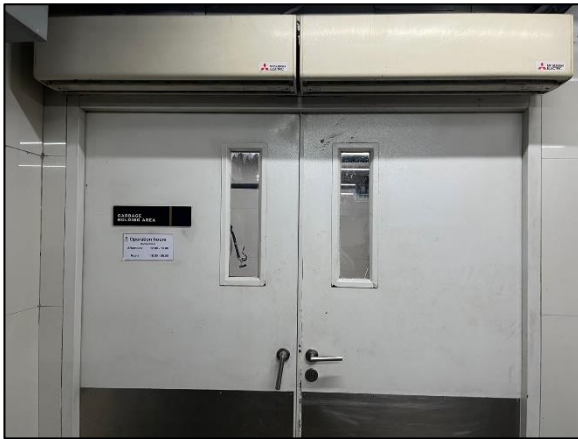
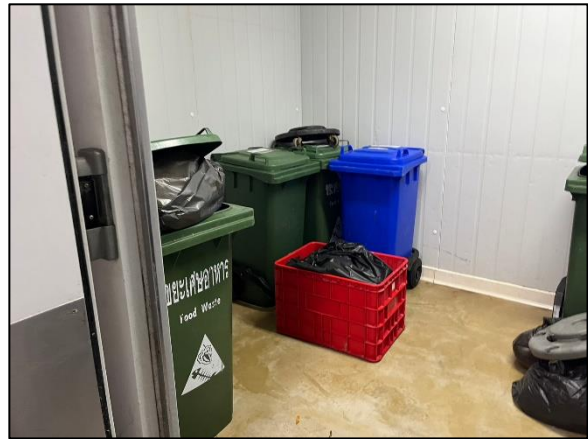
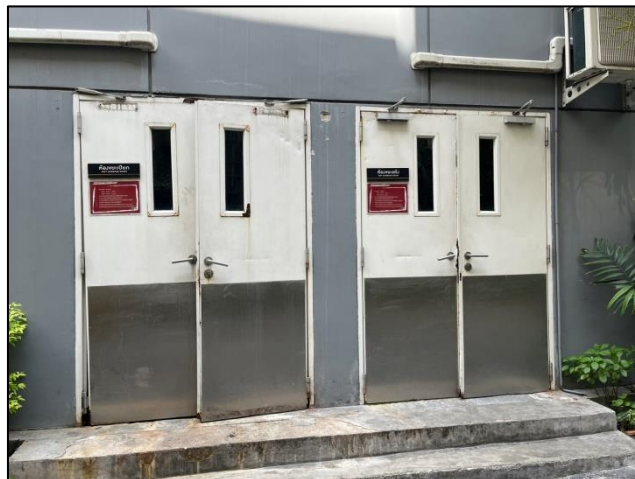
3.6 การจัดการขยะมูลฝอย	- มีจุดตั้งถังขยะชั่วคราวพื้นที่ต่าง ๆ เช่น ภายในห้องพักแขก ส่วนต้อนรับ โถงพักคอย และ Hotel Facility พื้นที่สำนักงาน ร้านค้า พื้นที่บริการสระว่ายน้ำ และ Spa & Health Club พื้นที่ ห้องประชุม และห้องครัวของห้องอาหาร เป็นต้น โดยจัดเตรียมถังขยะตามประเภทขยะที่เกิดขึ้น ตั้งแต่ละบิมีตัวหนังสือบอกชนิดขยะที่ข้างถัง มีถุงพลาสติกสวมอยู่ด้านใน และกำหนดให้พนักงานทำความสะอาดเก็บรวบรวมและแยกประเภทขยะไปพักไว้ที่ห้องพักขยะรวมที่ชั้นล่าง 1-2 ครั้ง/วันตามความเหมาะสมของปริมาณขยะ	✓	- โครงการจัดให้มีจุดตั้งถังขยะชั่วคราวพื้นที่ต่าง ๆ โดยจัดเตรียมถังขยะตามประเภทขยะ - โครงการจัดให้มีแม่บ้านเก็บขนและคัดแยกขยะในแต่ละชั้นทุกวัน และทำความสะอาดที่พักขยะรวมทุกครั้งที่ทำกรเก็บขน -โครงการใช้มาตรฐาน ISO22000 เข้ามาใช้ในระบบของโรงแรม	รูปที่ 2.2-5 การจัดการขยะมูลฝอย	-

- มีห้องพักขยะรวมที่ชั้นล่าง (Ground) จำนวน 4 ห้อง ประกอบด้วย ห้องพักขยะเปียก ห้องพักขยะแห้ง ห้องพักขยะรีไซเคิล และห้องพักขยะอันตราย พื้นที่รวมประมาณ 63 ตร.ม. เป็นห้องปิดมิดชิด มีการติดตั้งบานเกร็ดและพัดลมระบายอากาศ - ห้องพักขยะรวมที่ชั้นล่าง (Ground) จัดให้มีพื้นที่สีเขียวบริเวณห้องพักขยะเพื่อช่วยดูดซับกลิ่น และลดผลกระทบด้านทัศนียภาพ ประกอบด้วยพื้นที่ปลูกข่อย เตยสีใบกล้วย และแก้ว พื้นที่รวมประมาณ 13.5 ตร.ม.	✓	- โครงการมีห้องพักขยะรวมที่ชั้นล่าง (Ground) จำนวน 4 ห้อง ประกอบด้วย ห้องพักขยะเปียก ห้องพักขยะแห้ง ห้องพักขยะรีไซเคิล และห้องพักขยะอันตราย	รูปที่ 2.2-5 การจัดการขยะมูลฝอย	-

- การจัดตั้งถังขยะ ถังขยะแต่ละใบจะมีถุงดำสวมอยู่ด้านในโดยใช้ถุงพลาสติกชนิดหนา ในการจัดเก็บขยะของพนักงานทำความสะอาดให้มัดปากถุงให้แน่นระวังไม่ให้น้ำหกมากเกิดไปป้องกันการรั่ว และให้เปลี่ยนถุงดำใบใหม่แทนถุงเก่าทุกครั้ง	✓	- โครงการจัดให้มีแม่บ้านเก็บขนและคัดแยกขยะในแต่ละชั้นทุกวัน และเปลี่ยนถุงดำใบใหม่แทนถุงเก่าทุกครั้ง	รูปที่ 2.2-5 การจัดการขยะมูลฝอย	-

- ตรวจสอบความเพียงพอของถังรองรับขยะ และห้องพักขยะไม่ให้มีขยะล้นถัง ทุกวัน	✓	- โครงการจัดให้มีแม่บ้านตรวจสอบความเพียงพอของถังรองรับขยะ และห้องพักขยะไม่ให้มีขยะล้นถัง ทุกวัน	รูปที่ 2.2-5 การจัดการขยะมูลฝอย

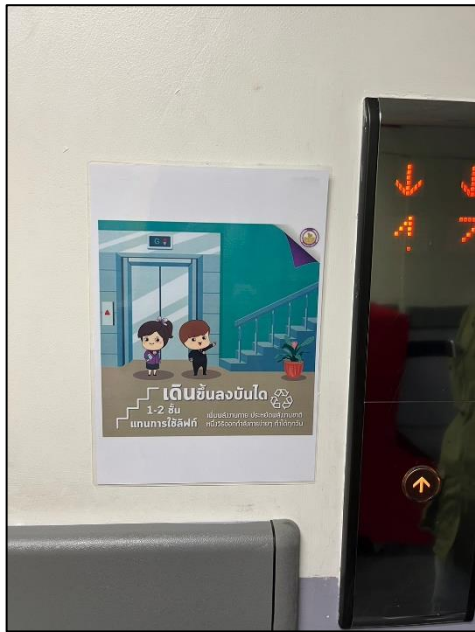
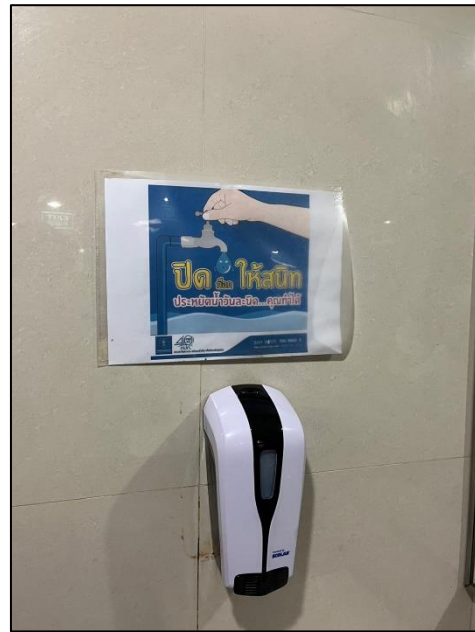
- รมรงค์ให้น้ำอย่างประหยัด และหมั่นตรวจสอบการรั่วไหลของระบบน้ำใช้ ถ้าพบว่ามี การรั่วไหลของระบบน้ำใช้ ให้ดำเนินการซ่อมแซม และแก้ไขโดยไม่ชักช้า	✓	- โครงการรณรงค์ปลูกจิตสำนึกการใช้น้ำอย่างประหยัด แก่พนักงานทุกคน - โครงการมีการติดป้ายรณรงค์การประหยัดน้ำภายในอาคาร	รูปที่ 2.2-6 การอนุรักษ์พลังงาน

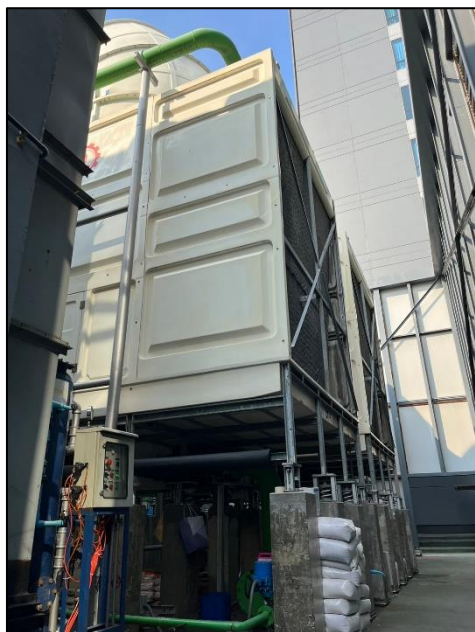
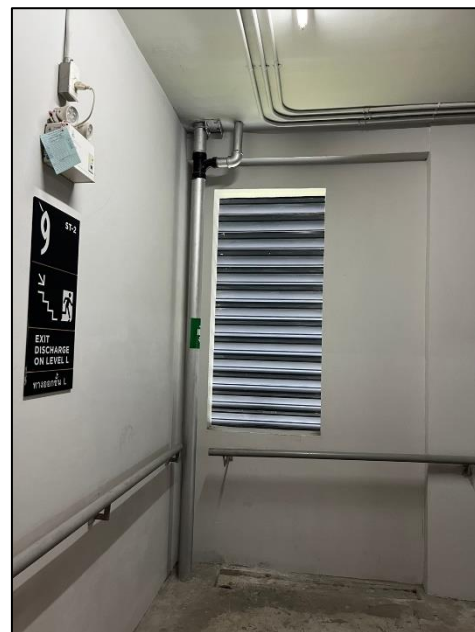
รูปที่ 2.2-7 ระบบท่อฝังเย็น และช่องระบายอากาศธรรมชาติ

- ให้ปฏิบัติตามแนวทาง และข้อกำหนดตามประกาศกรมอนามัย เรื่อง ข้อปฏิบัติในการควบคุม	✓	- โครงการได้ปฏิบัติตามแนวทาง และข้อกำหนดตามประกาศกรมอนามัย เรื่อง ข้อปฏิบัติในการควบคุมเชื้อลีสี่โอเนลล่าในหอผึ่งเย็นของอาคารในประเทศไทย และในเดือน กันยายน	- รูปที่ 2.2-7 ระบบหอผึ่งเย็นและช่องระบายอากาศธรรมชาติ	-
