**5. ผลการดำเนินการตามมาตรการป้องกันและแก้ไขผลกระทบสิ่งแวดล้อม**  
**ตารางที่ 3 เปรียบเทียบมาตรการป้องกันและแก้ไขผลกระทบสิ่งแวดล้อมที่กำหนดไว้ในรายงานการวิเคราะห์ผลกระทบสิ่งแวดล้อม**  
**โครงการ อาคารชุด คิว คอนโด สุขุมวิท ระยะเปิดดำเนินการ**

รารายงานผลการปฏิบัติตามมาตรการป้องกันแก้ไขผลกระทบสิ่งแวดล้อม และมาตรการติดตามตรวจสอบคุณภาพสิ่งแวดล้อม  
โครงการ อาคารชุด คิว คอนโด สุขุมวิท ตั้งอยู่ เลขที่ 1 ซอยสุขุมวิท6 แขวงคลองเตย เขตคลองเตย กรุงเทพมหานคร

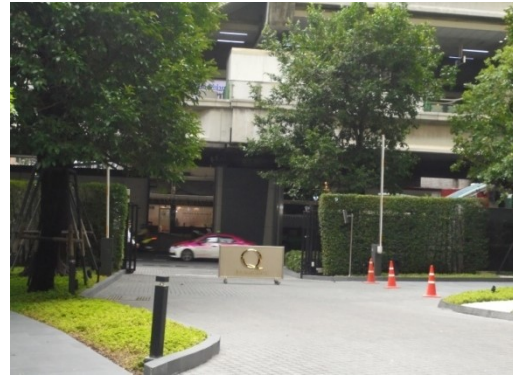
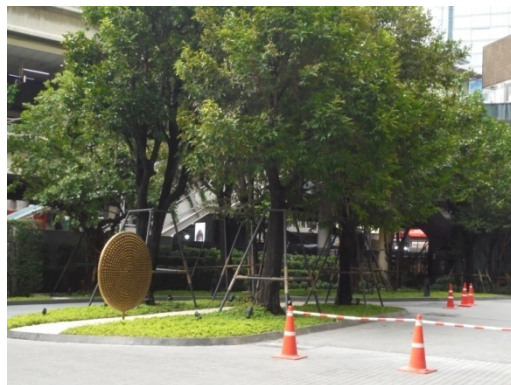
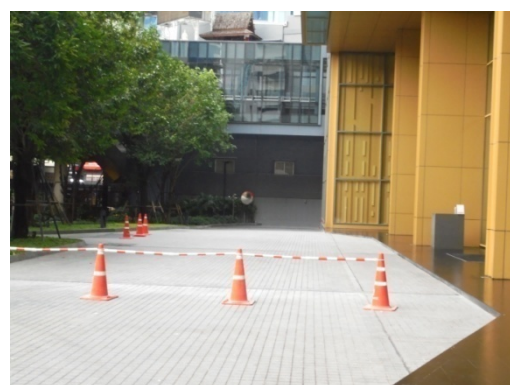
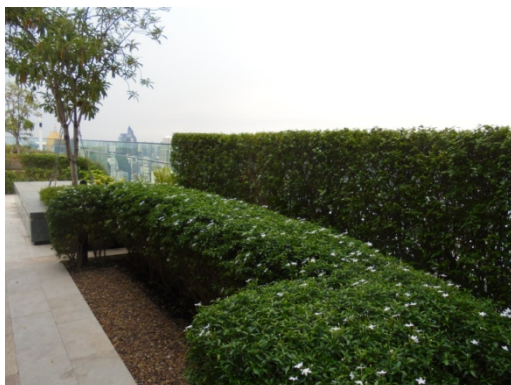
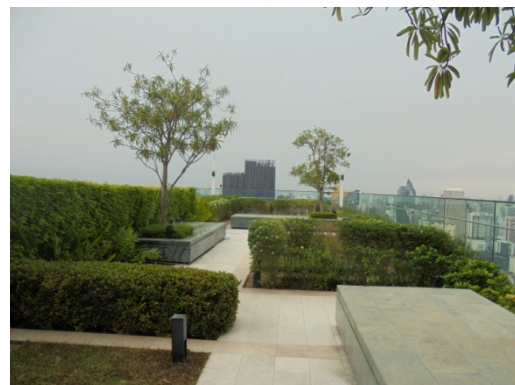
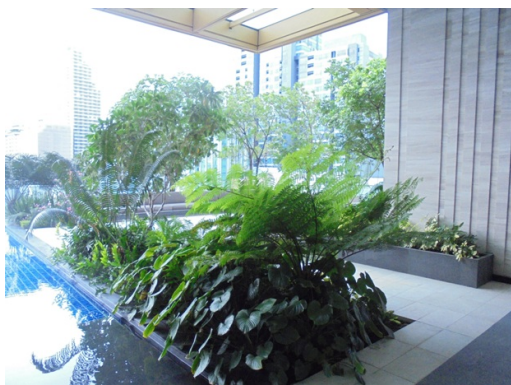
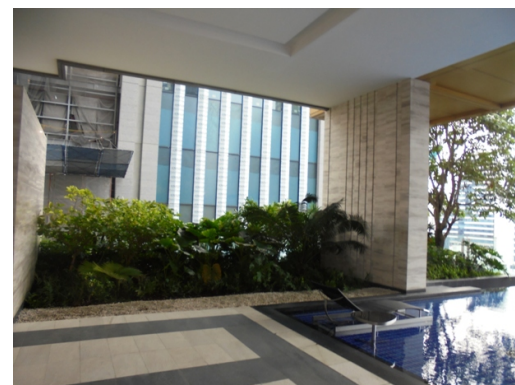
ภาพที่ 4-1 พื้นที่สีเขียวของโครงการ

เงื่อนไขตามมาตรการป้องกันและแก้ไขผลกระทบสิ่งแวดล้อม	ผลการปฏิบัติตามมาตรการ	ปัญหา อุปสรรค และข้อเสนอแนะ	เอกสารอ้างอิง
<b>1.ทรัพยากรสิ่งแวดล้อมทางกายภาพ</b> <b>1.1 สภาพภูมิประเทศ</b> 1. จัดให้มีพื้นที่สีเขียวชั้นพื้นดิน และบนอาคารชั้นที่ 9 และ41 ขนาดพื้นที่รวม 1,462.86 ตารางเมตร คิดเป็นสัดส่วน 1 คนต่อพื้นที่สีเขียว 1.06 ตารางเมตร	จัดพื้นที่สีเขียวไว้แล้วที่ชั้นล่าง ชั้นที่ 9 และชั้นที่ 41	-	ภาพที่ 4-1

7. จัดให้มีพื้นที่สีเขียวปลูกต้นไม้ชนิดต่าง ๆ เพื่อช่วยดูดซับคาร์บอนไดออกไซด์ และลดอุณหภูมิอันเนื่องมาจากการคายน้ำของพืชและการระเหยน้ำจากผิวดิน	มีพื้นที่สีเขียวไว้แล้วสร้างความร่มรื่นและช่วยดูดซับก๊าซมลพิษได้เป็นอย่างดี	-	ภาพที่ 4-1

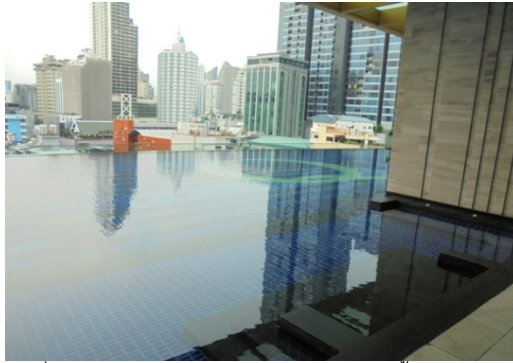
ภาพที่ 4-6 โครงสร้างและส่วนประกอบสระว่ายน้ำของโครงการ

1. ตรวจสอบโครงสร้างและส่วนประกอบสระว่ายน้ำหรือวัสดุที่มีความมั่นคงแข็งแรง ให้มีสภาพดีอยู่เสมอ โดยเฉพาะพื้นกระเบื้องสระว่ายน้ำซึ่งอาจแตกร้าวหรือมีคมเป็นอันตรายได้	โครงสร้างและส่วนประกอบของสระว่ายน้ำมีความมั่นคงแข็งแรงดี ไม่มีส่วนใดแตกหรือเสียหาย	-	ภาพที่ 4-6

1. กำหนดขอบเขตพื้นที่ ของสระว่ายน้ำออกเป็นช่วง ๆ เช่น ช่วงน้ำตื้น ช่วงน้ำลึก โดยใช้เชือก ทุ่นลอยน้ำ หรือวัสดุอื่น ๆ ที่มีสีสดใสเพื่อให้ง่ายต่อการสังเกตจดจำ ในการแบ่งพื้นที่ให้มีความปลอดภัย	มีขอบเขตพื้นที่ของสระว่ายน้ำชัดเจน ช่วงน้ำตื้นและช่วงน้ำลึก	-	ภาพที่ 4-6

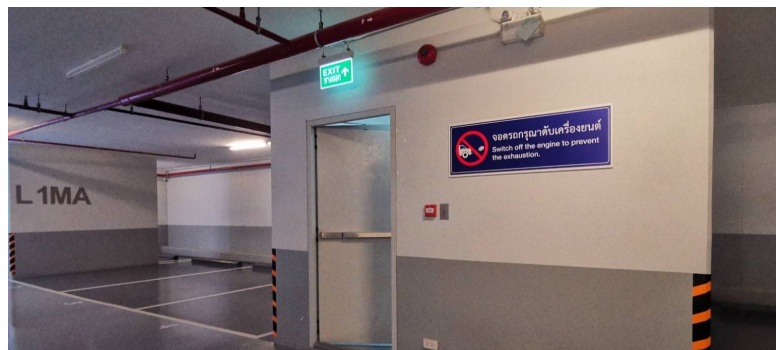
4-31 ป้ายเตือนให้ดับเครื่องยนต์เมื่อจอดรถบริเวณที่จอดรถของโครงการ และพัดลมระบายอากาศ

8. ติดป้ายประกาศให้ดับเครื่องยนต์ทันทีเมื่อจอด ทั้งภาษาไทย และภาษาอังกฤษ ติดตั้งไว้บริเวณที่สามารถมองเห็นได้	ติดป้ายประกาศให้ดับเครื่องยนต์ไว้แล้วทั้งภาษาอังกฤษ และภาษาไทย	-	ภาพที่ 4-31

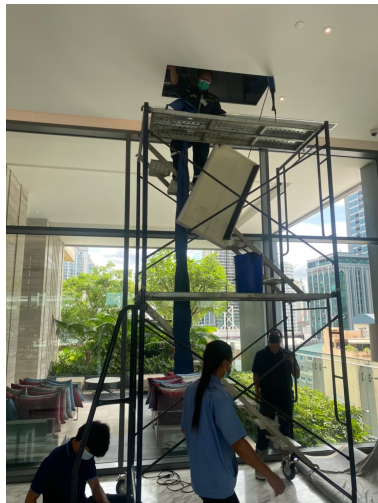
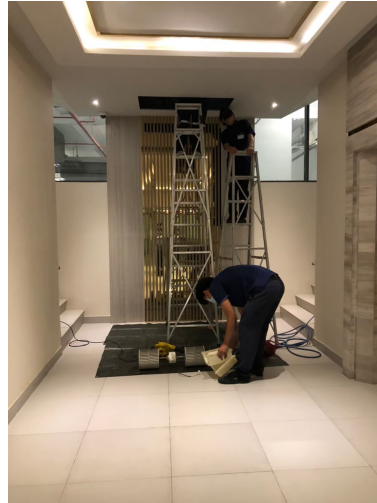
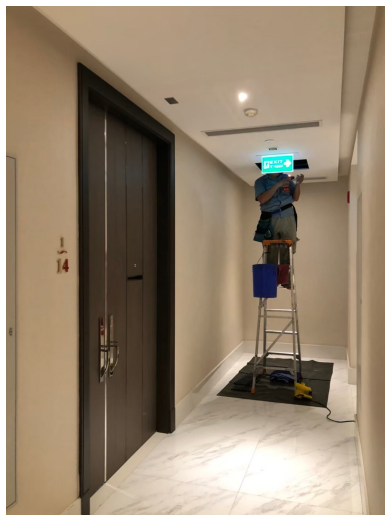
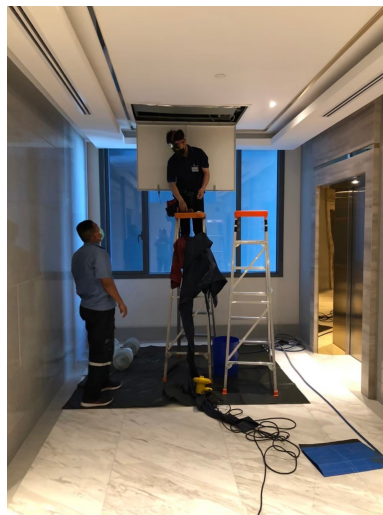
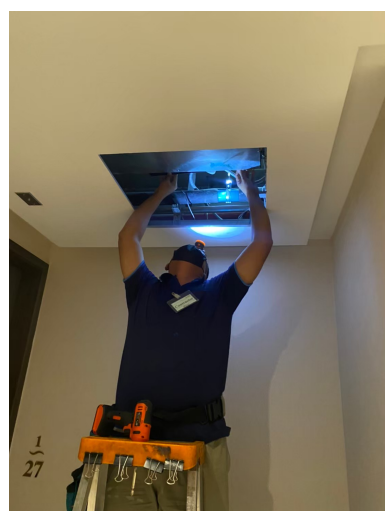
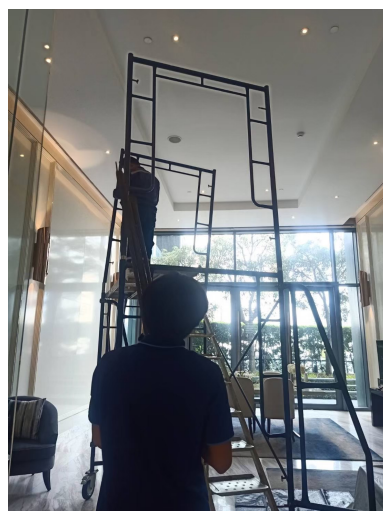
4-34 ล้างแอร์ประจำปี

3. ทำความสะอาดเครื่องปรับอากาศเป็นประจำทุก ๆ 6 เดือน/ครั้ง เพื่อเพิ่มประสิทธิภาพการทำงานของเครื่องปรับอากาศ และป้องกันการสะสมของเชื้อโรค และเชื้อแบคทีเรียต่างๆ	ดำเนินการอย่างสม่ำเสมอ	-	ภาพที่ 4-34

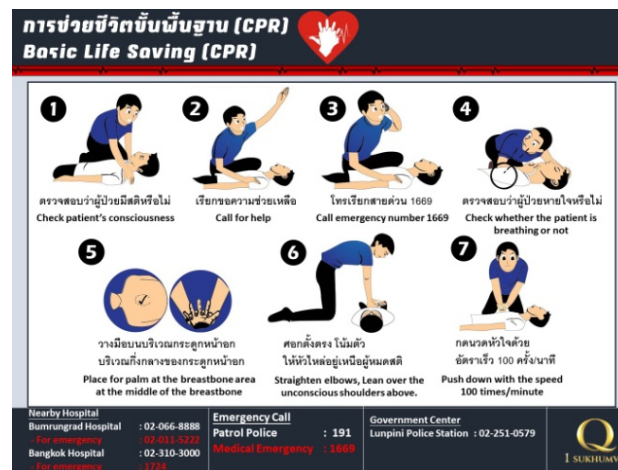
4-42 ป้ายการช่วยชีวิตคนจมน้ำและ เบอร์โทรฉุกเฉินติดไว้บริเวณสระว่ายน้ำ

3. มีป้ายแสดงวิธีการปฐมพยาบาลหรือช่วยชีวิตคนจมน้ำในตำแหน่งที่มองเห็นได้ชัดเจนบริเวณสระว่ายน้ำ	ปิดป้ายวิธีการปฐมพยาบาลคนจมน้ำ	-	ภาพที่ 4-42
4. มีโทรศัพท์พร้อมติดหมายเลขโทรศัพท์ที่สำคัญ ๆ เช่น โรงพยาบาล สถานีตำรวจ ในตำแหน่งที่มองเห็นได้ชัดเจนบริเวณสระว่ายน้ำ	ปิดไว้กับป้ายวิธีการปฐมพยาบาลคนจมน้ำ	-	ภาพที่ 4-42

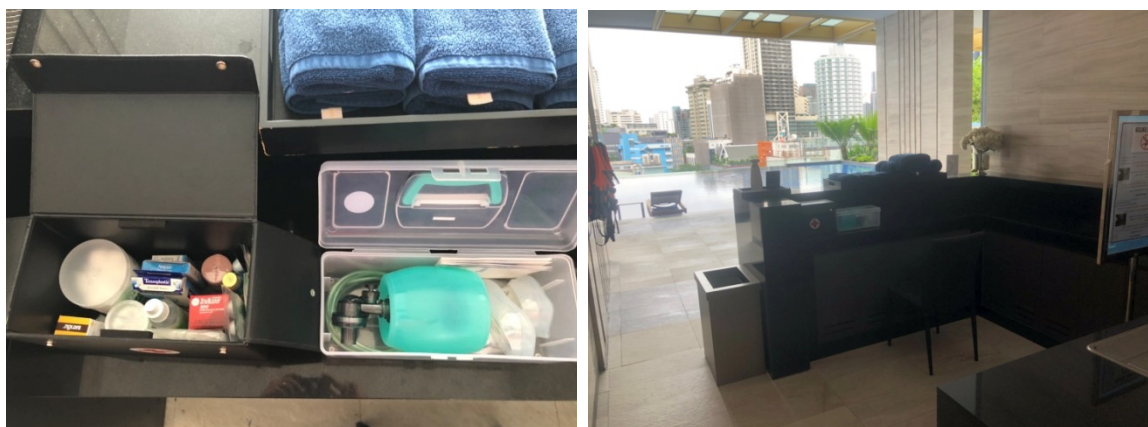
4-43 อุปกรณ์ปฐมพยาบาลและเครื่องช่วยหายใจเก็บไว้บริเวณสระว่ายน้ำ

2. มีอุปกรณ์ในการช่วยชีวิตประจำสระว่ายน้ำ พร้อมทั้งมีการฝึกซ้อมใช้งาน ได้แก่ - โฟมช่วยชีวิต อย่างน้อย 2 อัน - ห่วงชูชีพ หรือวัตถุอื่นใด ที่มีความยาวไม่น้อยกว่า 3.5 เมตร น้ำหนักเบาอย่างน้อย 1 อัน และต้องวางไว้ที่ปลายลู่วิ่งของสระว่ายน้ำ - เครื่องช่วยหายใจ สำหรับผู้ใหญ่ 1 ชุด เด็ก 1 ชุด - ห้องปฐมพยาบาลหรือชุดปฐมพยาบาลที่พร้อมใช้งานตลอดเวลา	มีอุปกรณ์ช่วยชีวิตไว้พร้อม ได้แก่ เชือกชูชีพ และห่วงชูชีพไว้บริเวณสระว่ายน้ำสามารถนำมาใช้ได้สะดวกและทันท่วงที และจัดเตรียมเครื่องช่วยหายใจและชุดปฐมพยาบาล	-	ภาพที่ 4-43

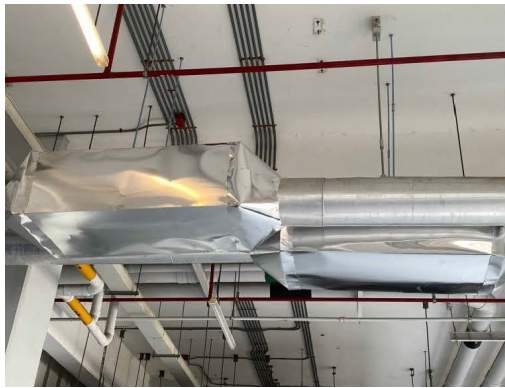
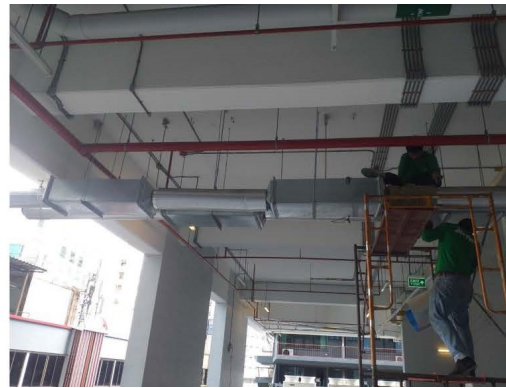
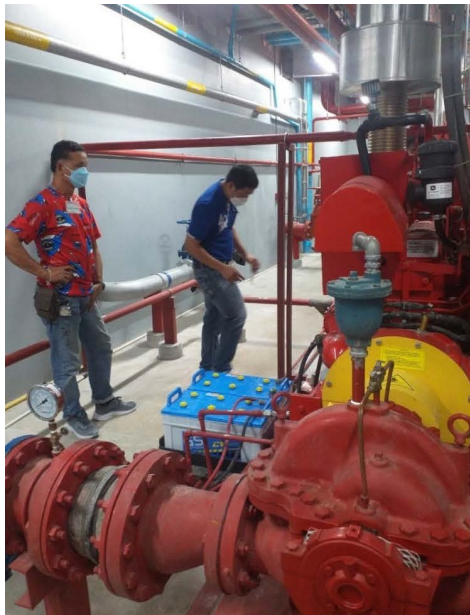
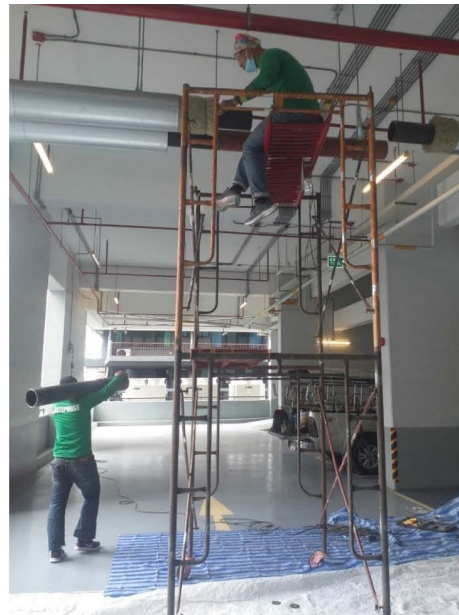
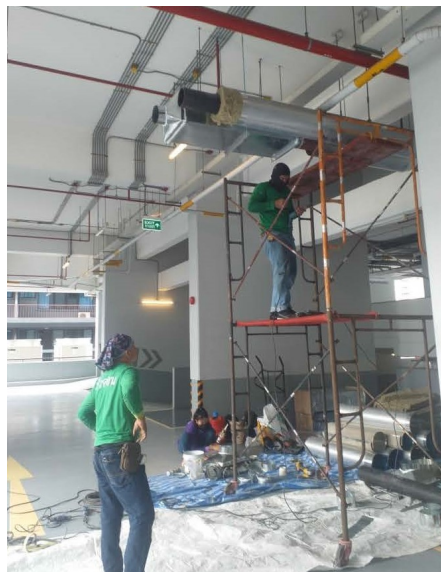
ภาพที่ 4-50 แก๊สไปปรับปรุงท่อไอเสีย Fire Pump ให้สามารถลดเสียงดังได้ไม่เกิน 80 เดซิเบลเอ

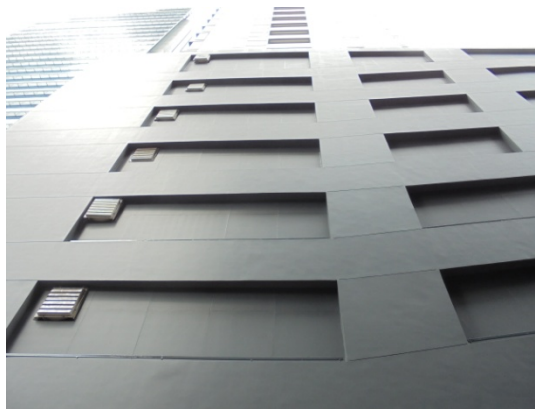
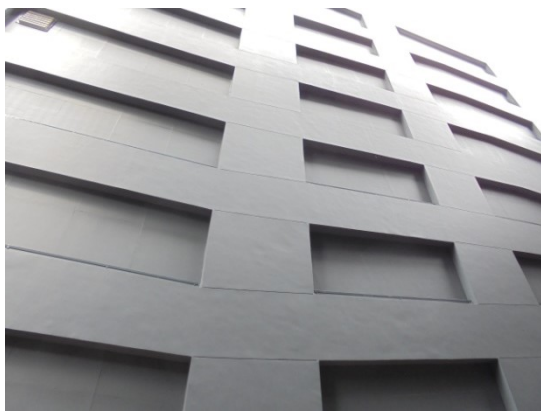
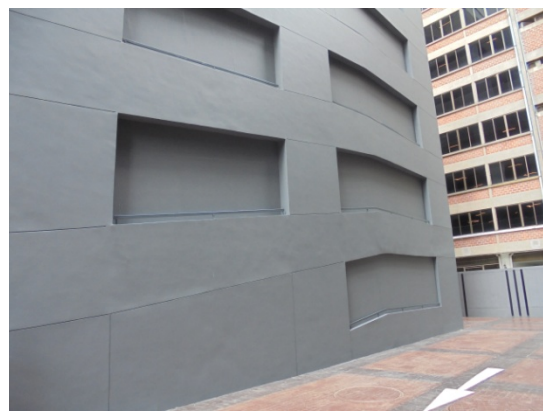
ภาพที่ 4-51 ปรับปรุงผนังอาคารจอดรถด้านทิศใต้ของอาคาร เป็นผนังกันเสียง ปิดทับป้องกันผลกระทบด้านเสียงจากอาคารจอดรถ  
ไปยังอาคาร ฟิเอสเจ อพาร์ทเมนต์ และอาคาร โรงแรม คราวน์ บีทีเอส นานา
