3. ความเป็นมาในการจัดทำรายงาน

โครงการ อาคารชุด คิว คอนโด สุขุมวิท ตั้งอยู่ เลขที่ 1 ซอยสุขุมวิท6 แขวงคลองเตย เขตคลองเตย กรุงเทพมหานคร

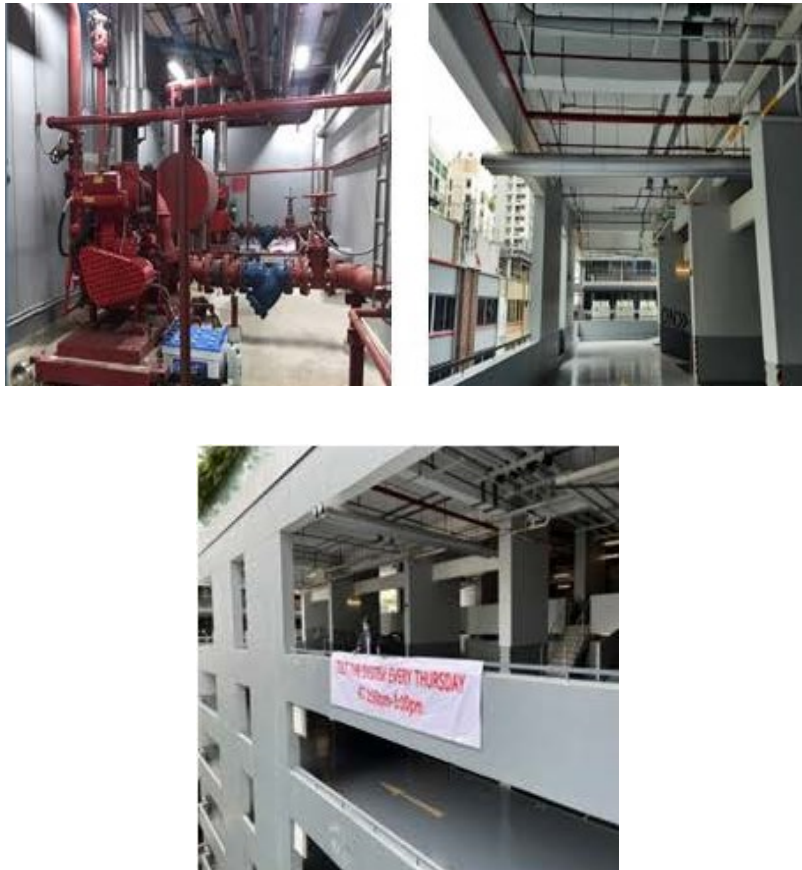
ภาพที่ 2 บริเวณดำเนินการแก้ไขท่อไอเสีย Fire Pump ที่อาคารจอดรถชั้น 8

ปัจจุบันทางโครงการได้จัดทำ ท่อลดเสียงจากท่อไอเสียของ Fire Pump วัสดุที่ใช้ในการลดเสียง ได้แก่ Duct Silencer ไว้เรียบร้อยแล้วดังภาพที่ 2 และทำการทดสอบระดับเสียงจากการทดสอบเดินเครื่อง Fire Pump โดยติดตั้งอุปกรณ์ตรวจวัดระดับเสียงไว้ใกล้กับปล่องระบายไอเสียบริเวณอาคารจอดรถชั้นที่ 8
