5. ผลการดำเนินการตามมาตรการป้องกันและแก้ไขผลกระทบสิ่งแวดล้อม
ตารางที่ 2 เปรียบเทียบมาตรการป้องกันและแก้ไขผลกระทบสิ่งแวดล้อมที่กำหนดไว้ในรายงานการวิเคราะห์ผลกระทบสิ่งแวดล้อม
โครงการ U KHAOYAI HOTEL(ชื่อเดิม โรงแรม Magnolias4) ระยะเปิดดำเนินการ

แบบ ตต.3

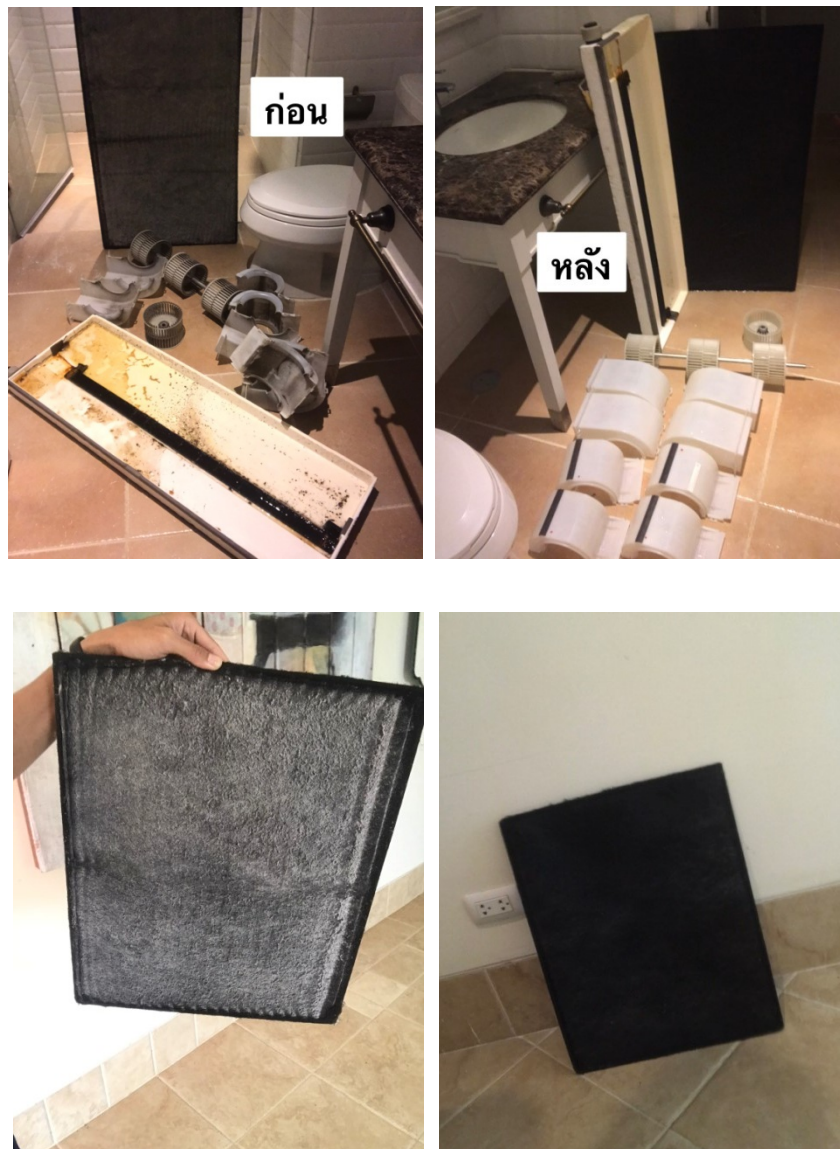
2. ทำความสะอาดเครื่องปรับอากาศเป็นประจำเพื่อเพิ่มประสิทธิภาพการทำงาน of เครื่องปรับอากาศและยังเป็นการป้องกันการสะสมของเชื้อโรคและเชื้อแบคทีเรียต่างๆ	ทำความสะอาดเครื่องปรับอากาศไว้อย่างสม่ำเสมอไม่มีเชื้อโรคสะสม	-	ภาพที่ 3-41

5. เครื่องปรับอากาศควรจัดให้มีระบบฟอกอากาศภายในระบบปรับอากาศทุกเครื่อง	จัดให้มีระบบฟอกอากาศในระบบปรับอากาศไว้แล้ว	-	ภาพที่ 3-41
6. เครื่องปรับอากาศ ควรทำความสะอาดเศษฝุ่นละอองและสิ่งสกปรกต่าง ๆ อย่างน้อยทุก 6 เดือน/ครั้ง	ทำความสะอาดสม่ำเสมอทุก 6 เดือน	-	ภาพที่ 3-41

ภาพที่ 3-41 ล้างทำความสะอาดเครื่องปรับอากาศ

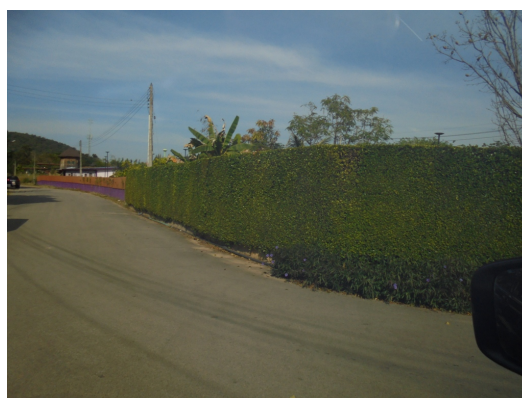
ภาพที่ 3-42 สภาพถนนการะบายน้ำ มีสภาพดี ไม่เสียหาย

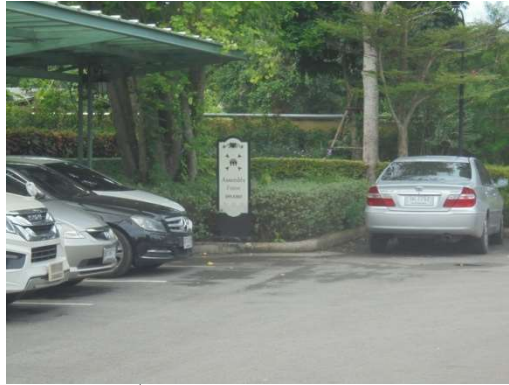
ภาพที่ 3-43 ป้ายจุดรวมพลของโครงการ

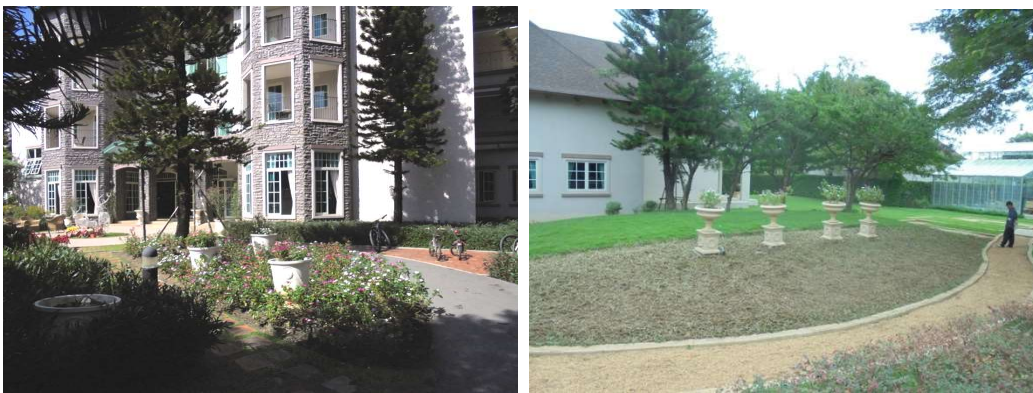
ภาพที่ 3-44 ภูมิสถาปัตย์อาคาร ใช้สีอ่อนให้กลมกลืนกับสภาพธรรมชาติโดยรอบ

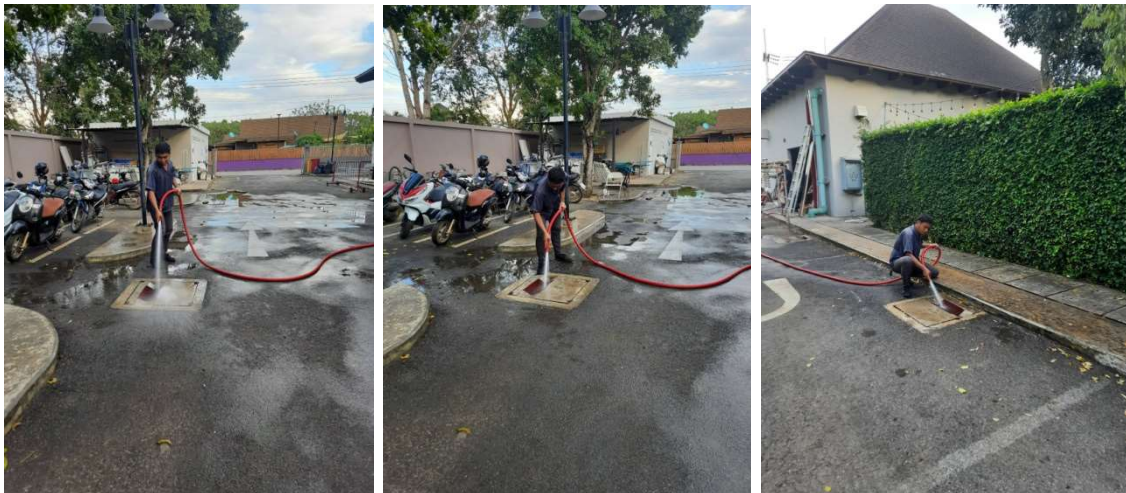
2. ดำรงทำความสะอาดท่อระบายน้ำโดยรอบอาคารโครงการ 2 ครั้ง/ปี(ก่อนและหลังฤดูฝน)	ทำความสะอาดท่อระบายน้ำปีละ 2 ครั้งไว้แล้ว	-	ภาพที่ 3-45
3. ถ้าท่อระบายน้ำอุดตัน ให้จัดช่างทำความสะอาดและขุดลอกตะกอนออกทันที	ท่อระบายน้ำไม่มีการอุดตัน	-	ภาพที่ 3-45

4. หากพบว่าท่อระบายน้ำแตกหัก ต้องดำเนินการซ่อมแซมเปลี่ยนท่อใหม่ทันที	ท่อระบายน้ำไม่แตกหักเสียหาย	-	ภาพที่ 3-45
5. จัดให้มีบ่อนกักน้ำในพื้นที่โครงการปริมาตร 10,032 ลบ.ม.ก่อนปล่อยน้ำออกสู่ลำตะคอง	มีบ่อนกักน้ำไว้แล้ว	-	ภาพที่ 3-40
มาตรการติดตามตรวจสอบผลกระทบสิ่งแวดล้อม

- ตรวจสอบบ่อกัก , ท่อระบายน้ำรอบโครงการ และบ่อดักขยะบริเวณจุดเชื่อมต่อของบ่อนกักน้ำของโครงการ	บ่อกักน้ำ ท่อระบายน้ำ บ่อดักขยะ ไม่มีเศษขยะเศษดินอุดตันแต่อย่างใด	-	ภาพที่ 3-45

ภาพที่ 3-45 ล้างทำความสะอาดที่ระบายน้ำ ให้การระบายน้ำดี ไม่มีขยะอุดตัน

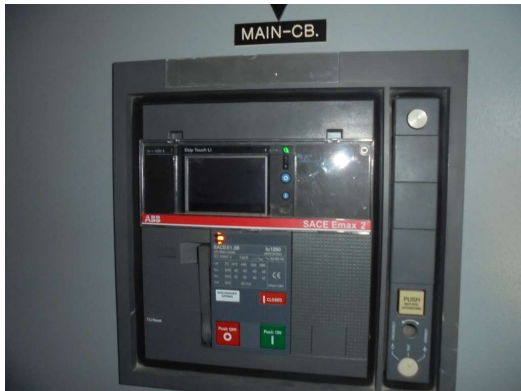
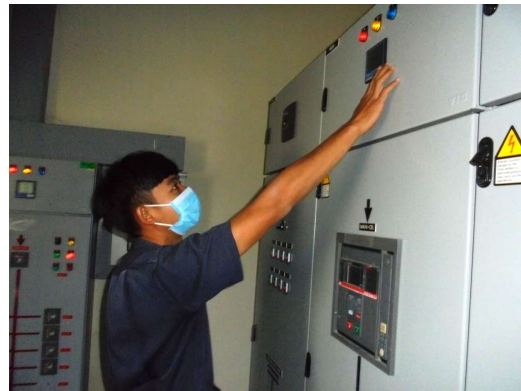
ตรวจสอบระบบไฟฟ้า ใช้งานได้ปกติ

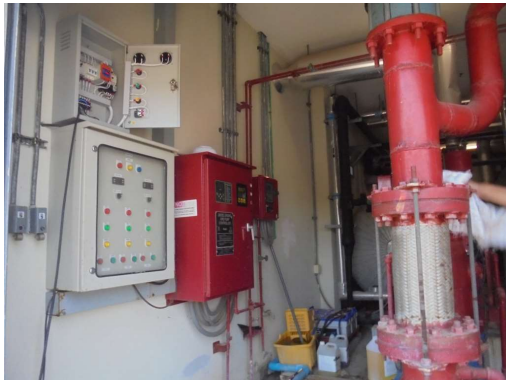
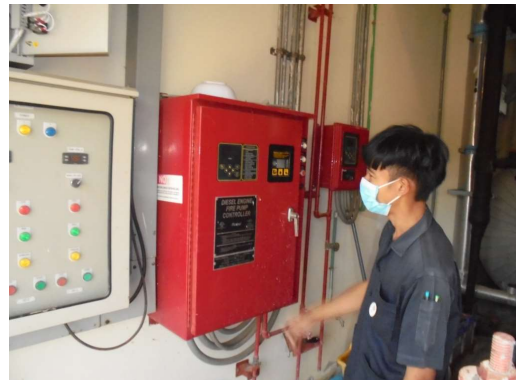
ตรวจสอบระบบ Fire Pump ใช้งานได้ปกติ

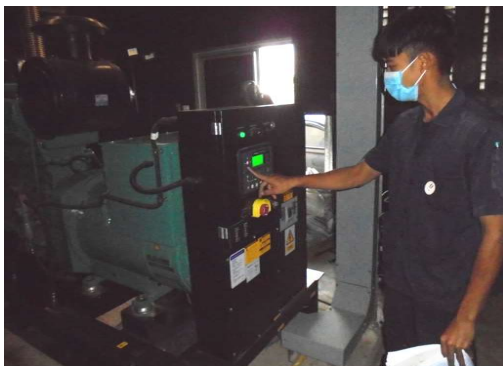
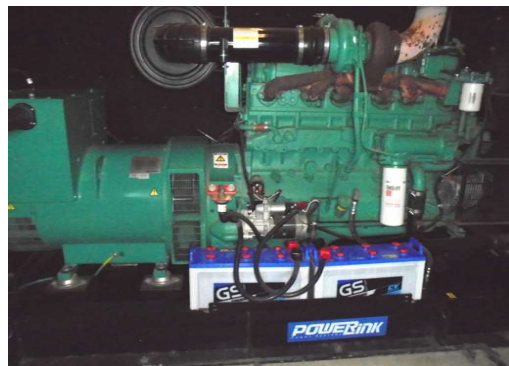
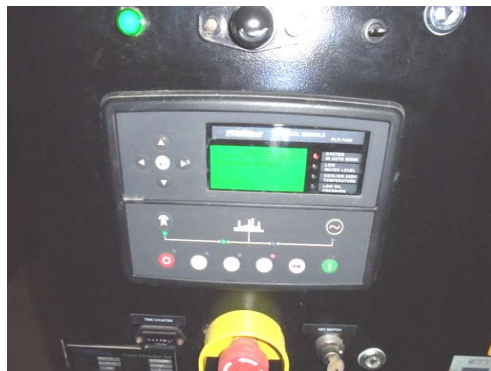
ตรวจสอบระบบ Generator สามารถใช้งานได้ปกติ

ภาพที่ 3-46 ตรวจสอบและซ่อมบำรุงระบบไฟฟ้าและระบบปั้มน้ำ ปั้มน้ำดับเพลิง

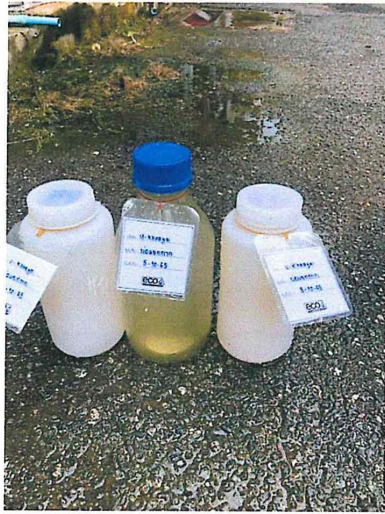
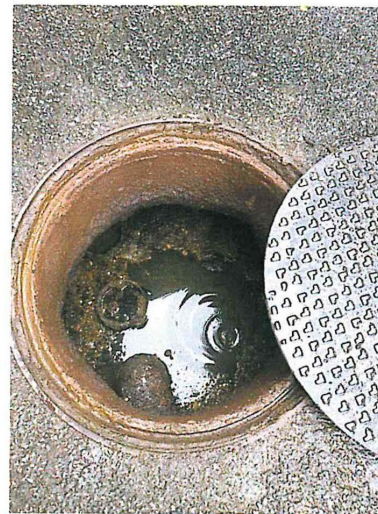
1. บ่อแยกกาก

เก็บตัวอย่างน้ำทิ้ง
