ภาคผนวก ข-1

ภาพถ่ายประกอบผลการปฏิบัติตามมาตรการป้องกัน และแก้ไขผลกระทบสิ่งแวดล้อม

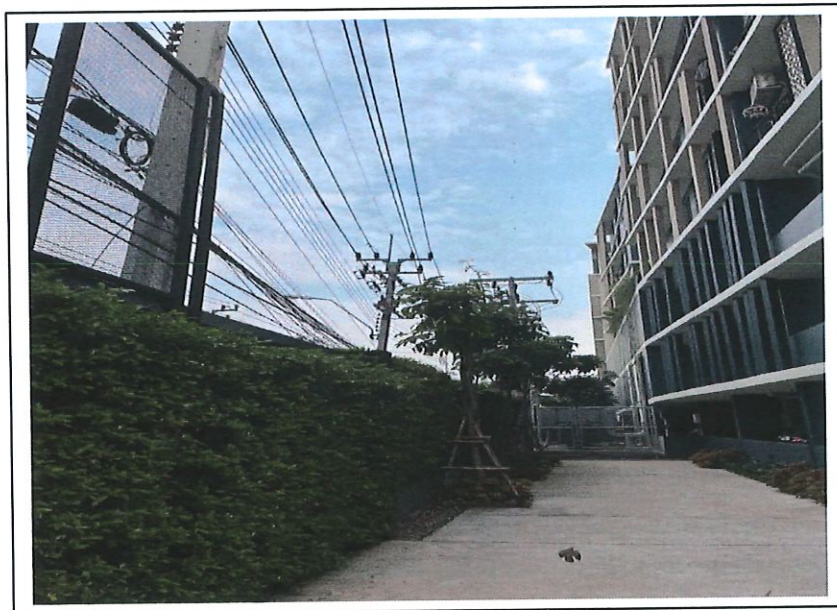
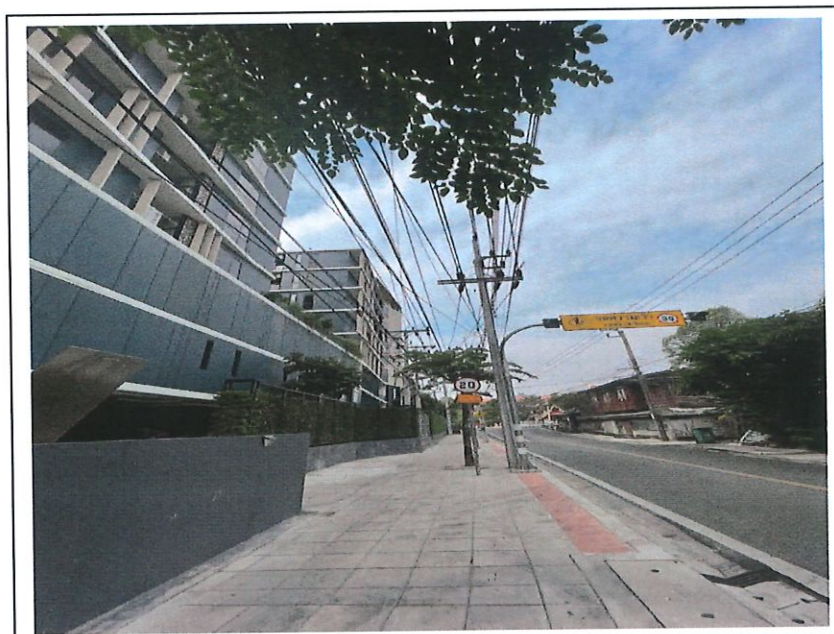
รูปที่ 1 ภาพรั้วโครงการ

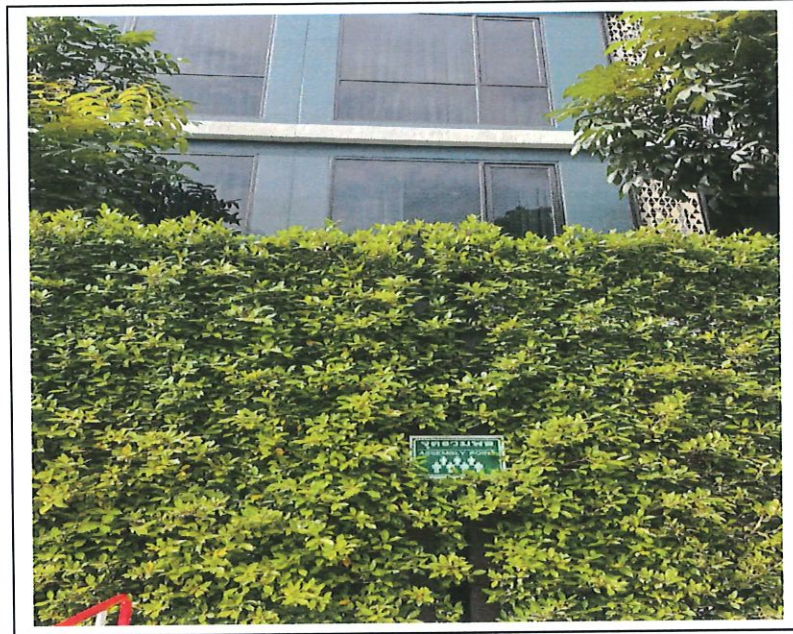
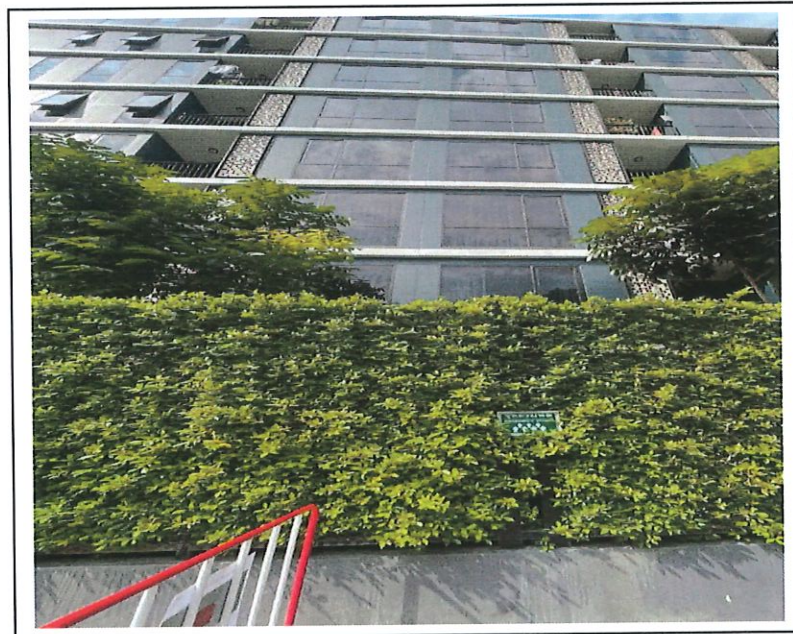
รูปที่ 2 ภาพจุลรวมพล

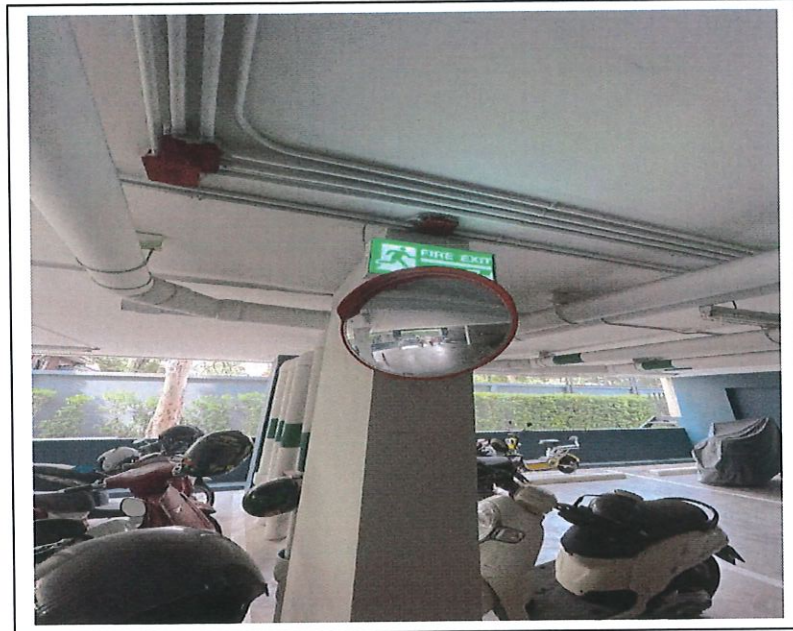
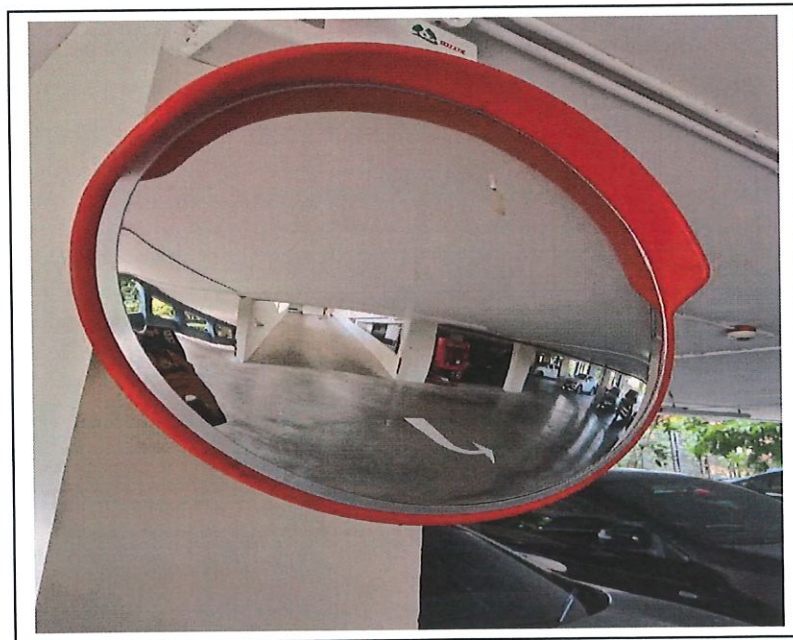
รูปที่ 3 ภาพการติดกระจกนูนในโครงการ

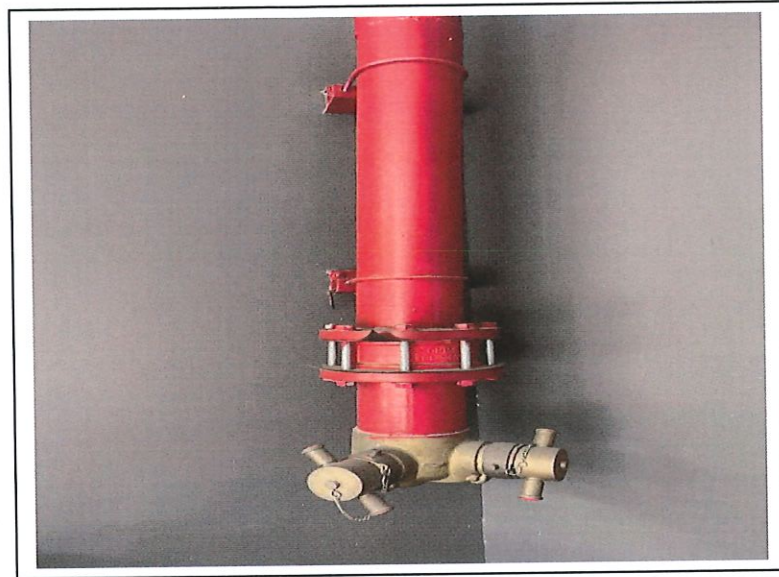
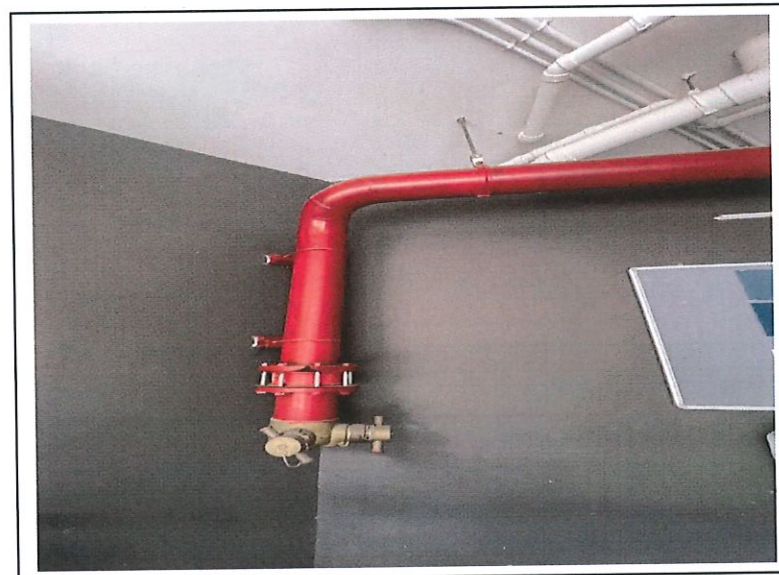
รูปที่ 4 ภาพหัวรับน้ำดับเพลิง

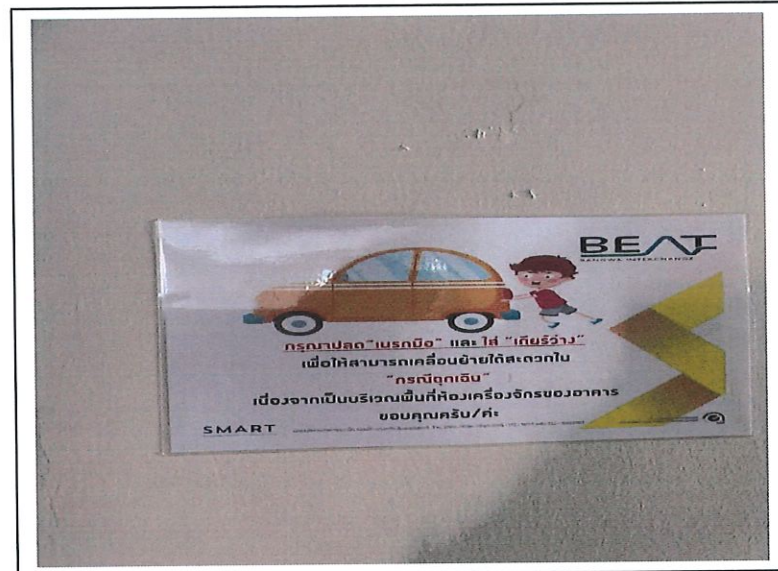
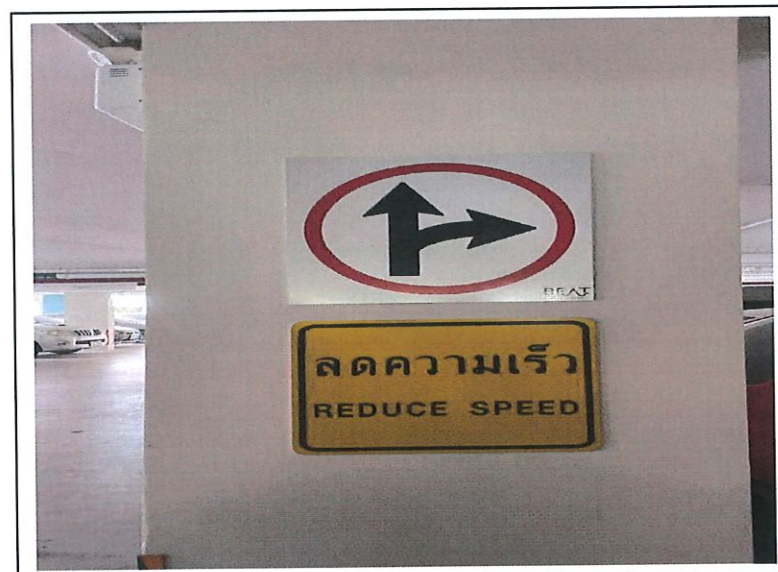
รูปที่ 6 ป้ายประชาสัมพันธ์เกี่ยวกับการใช้รถ

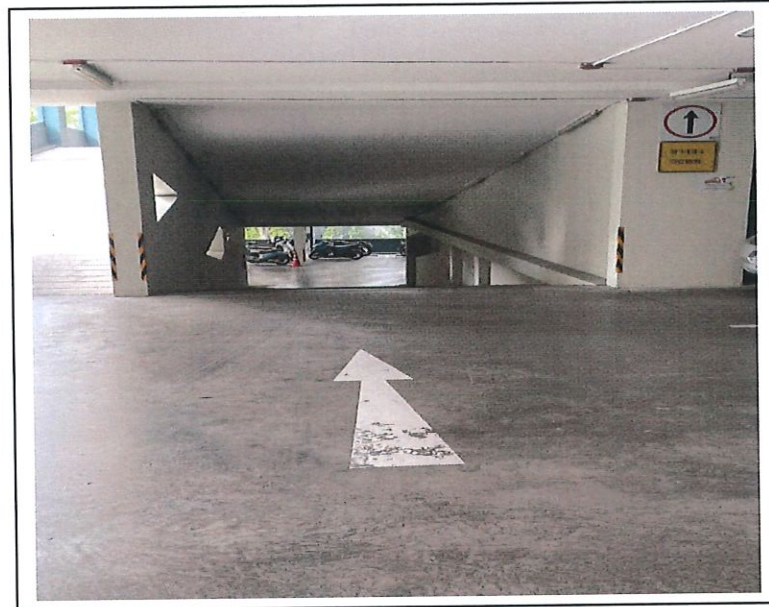
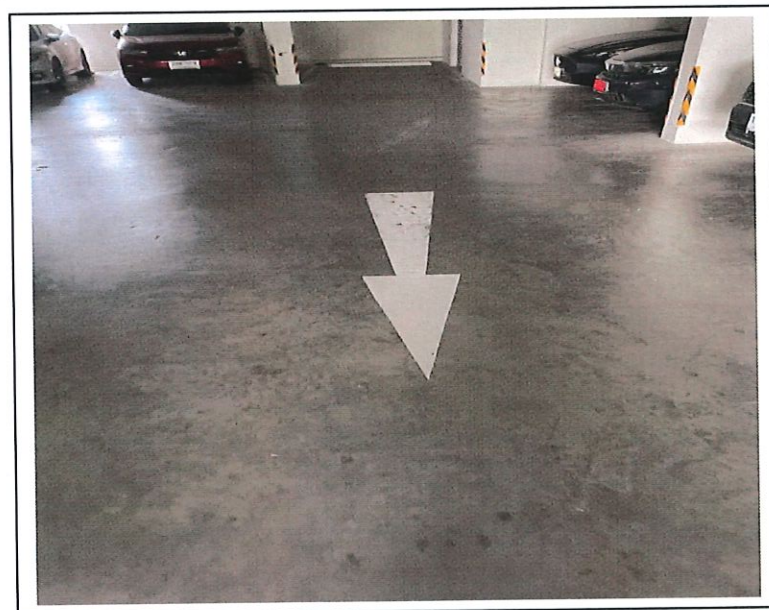
รูปที่ 7 ลูกศรแสดงทิศทางพื้นที่ลานจอดรถ

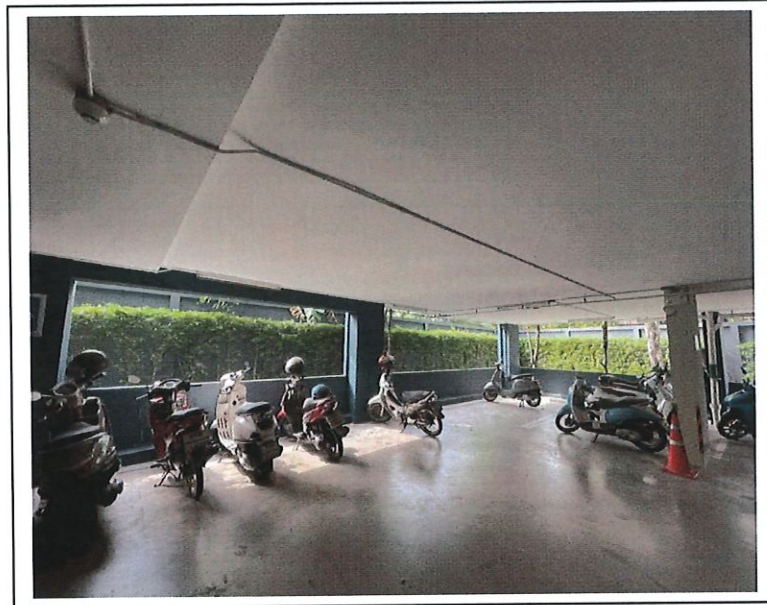
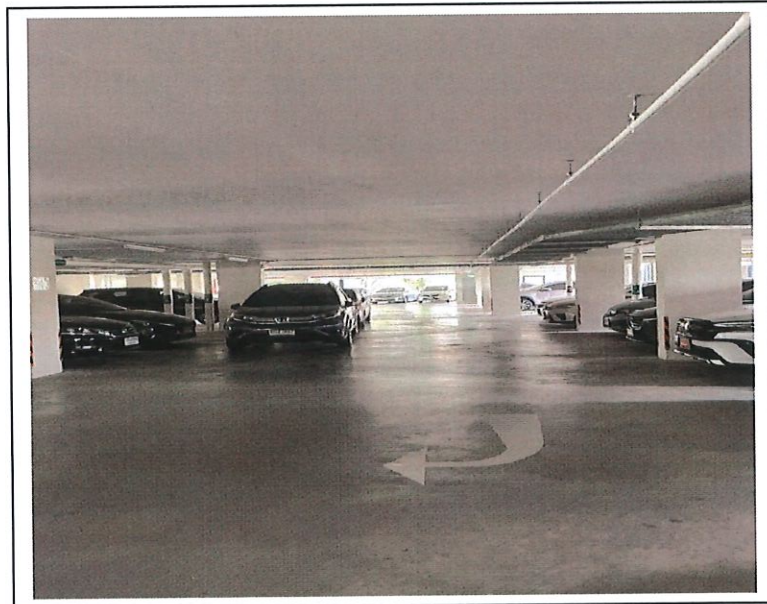
รูปที่ 8 พื้นที่ลานจอดรถ

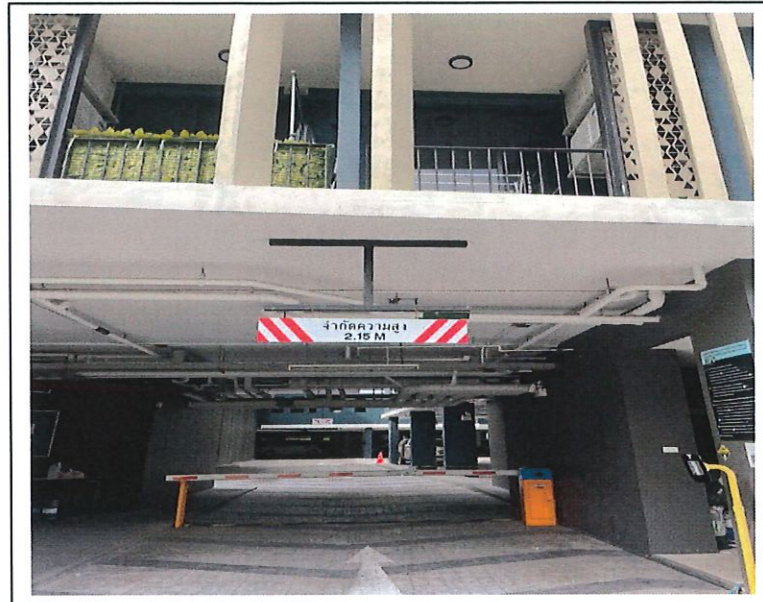
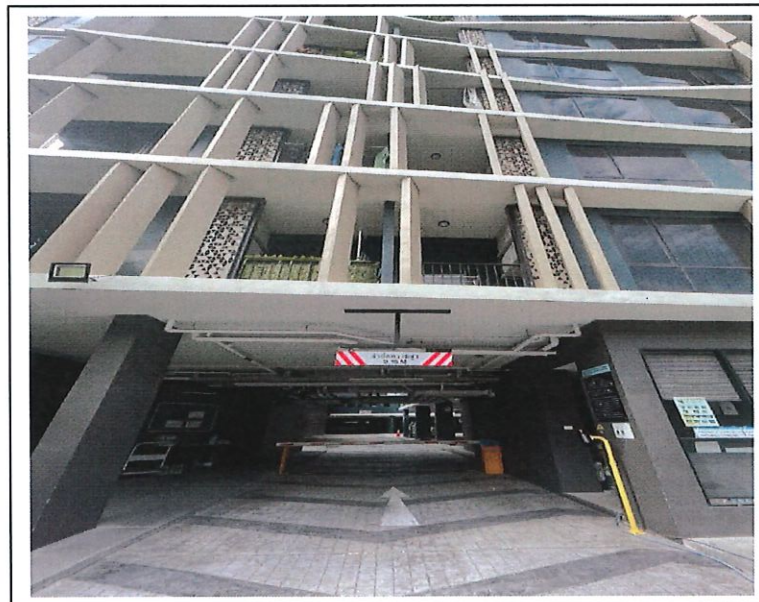
รูปที่ 9 ภาพแสดงป้ายความสูงลานจอดรถ

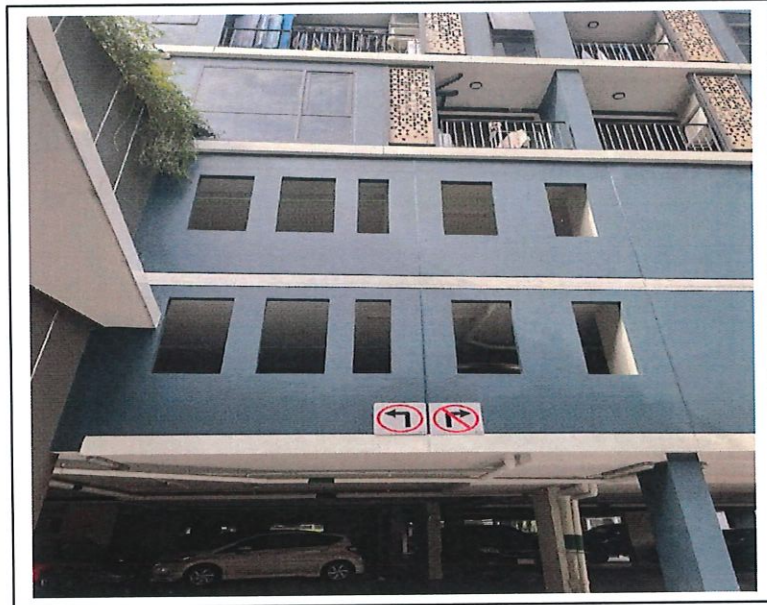
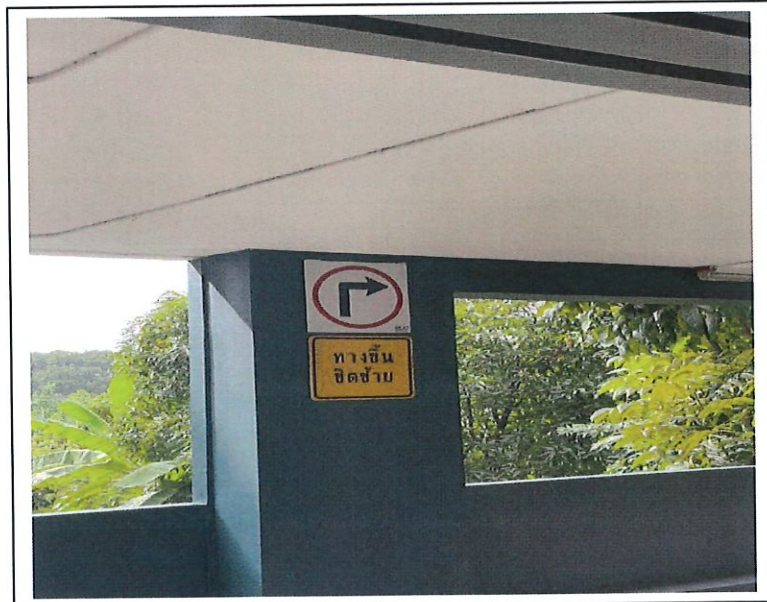
รูปที่ 10 ภาพแสดงป้ายสัญลักษณ์จราจรในโครงการ

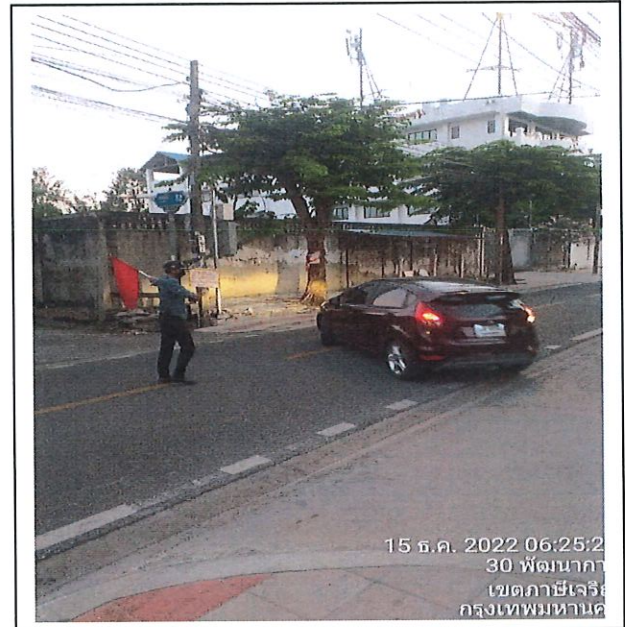
รูปที่ 11 การทำงานของพนักงานรักษาความปลอดภัย

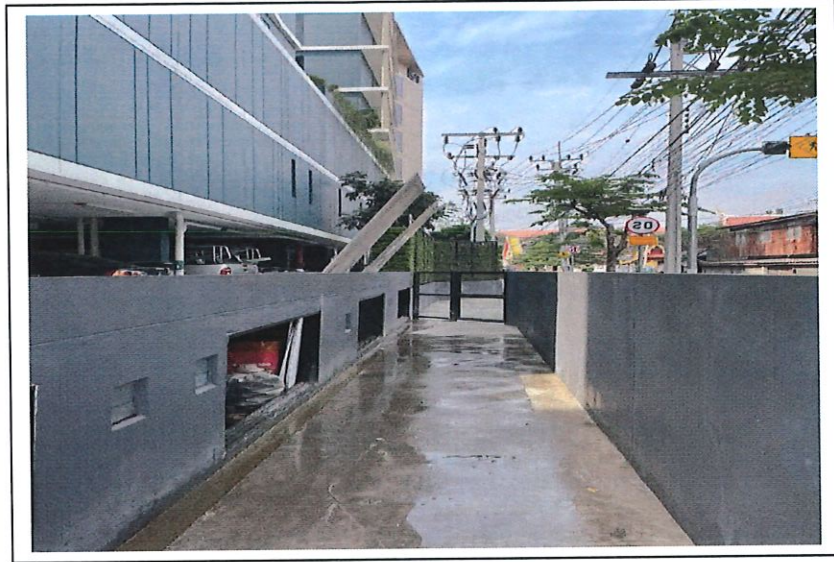
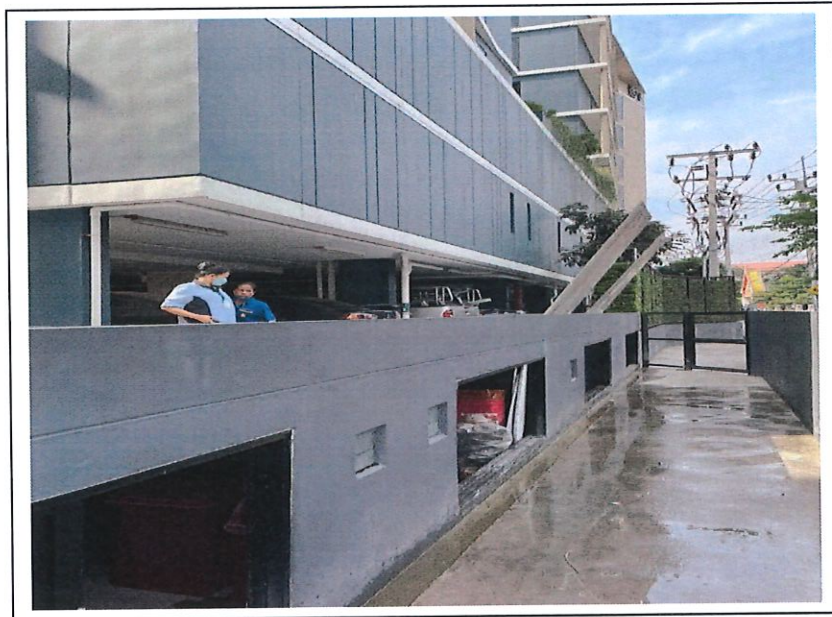
รูปที่ 13 ภาพห้องขยะมูลฝอยรวม

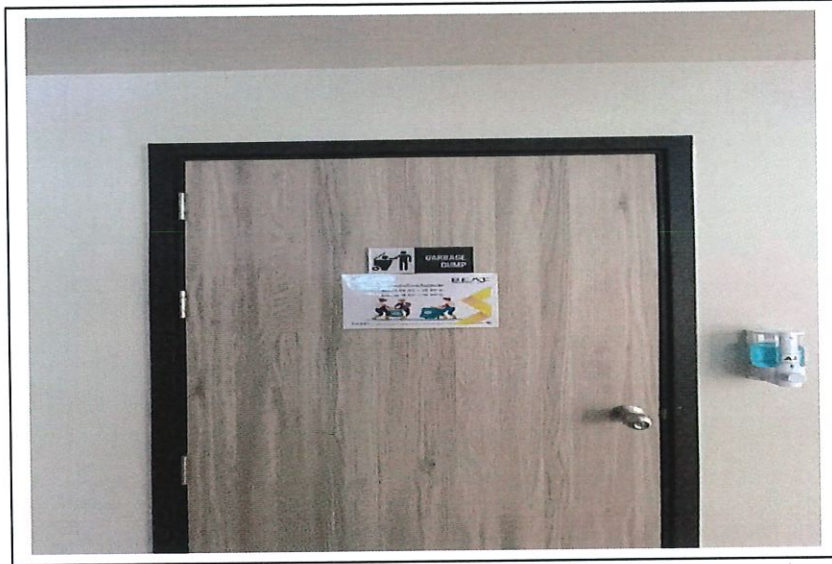
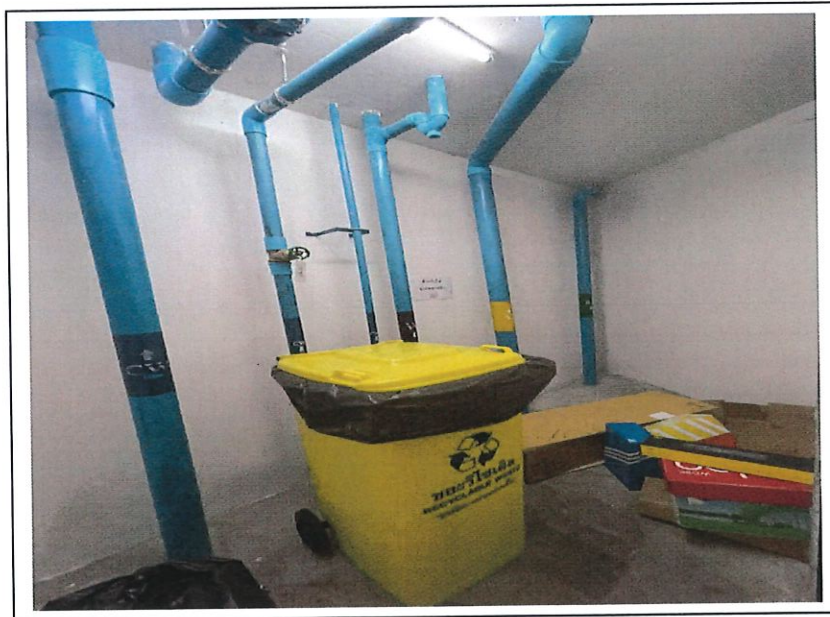
รูปที่ 14 ภาพห้องพักขยะมูลฝอย

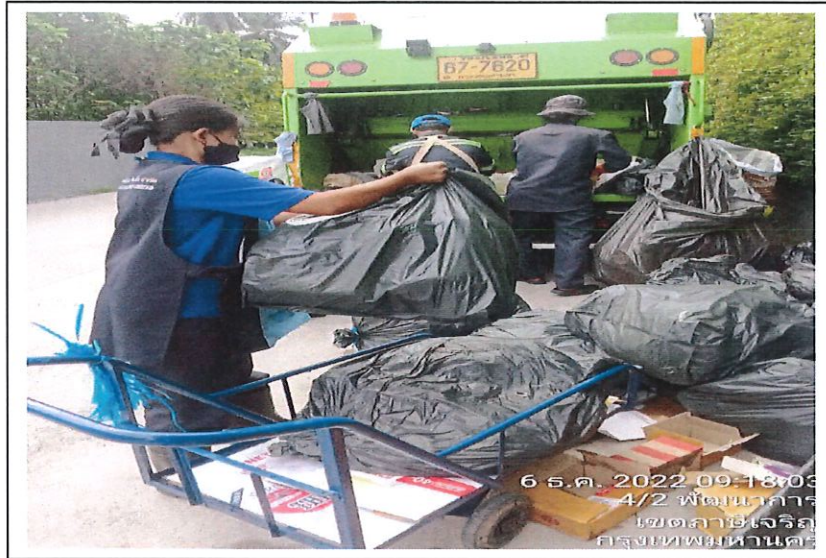
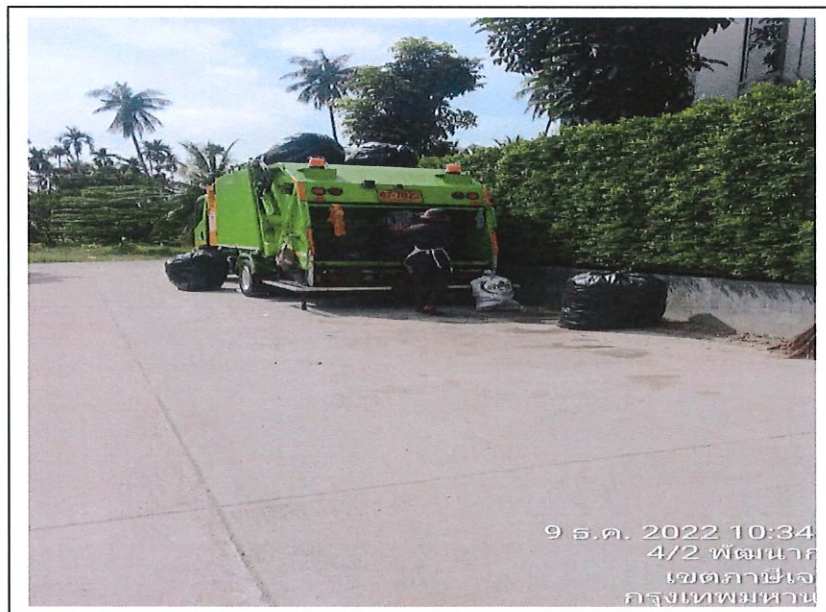
รูปที่ 15 ภาพที่จอดรถสำหรับขนมูลฝอย

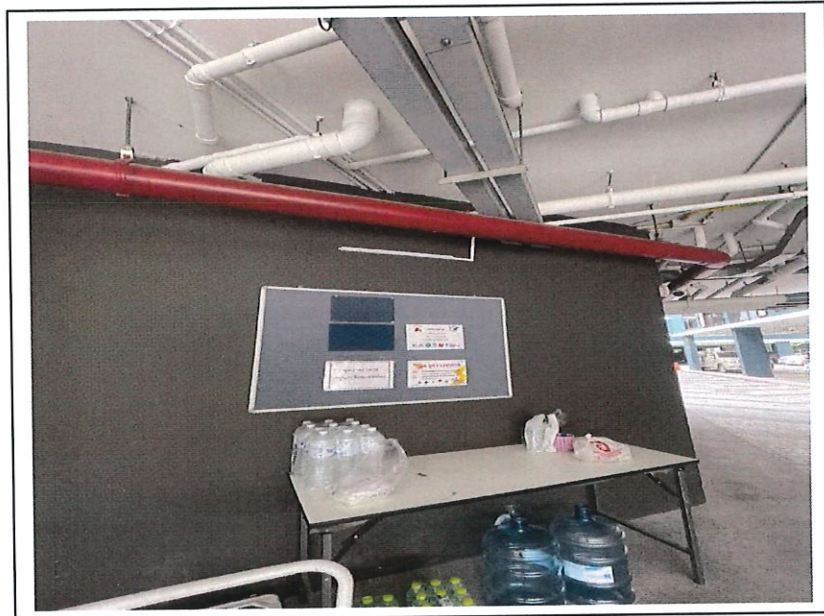
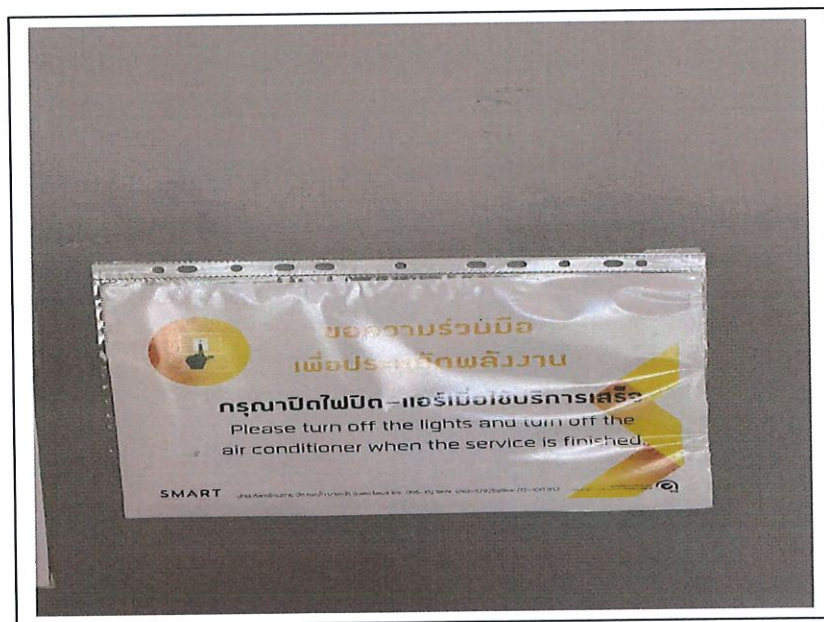
รูปที่ 16 ภาพป้ายประชาสัมพันธ์

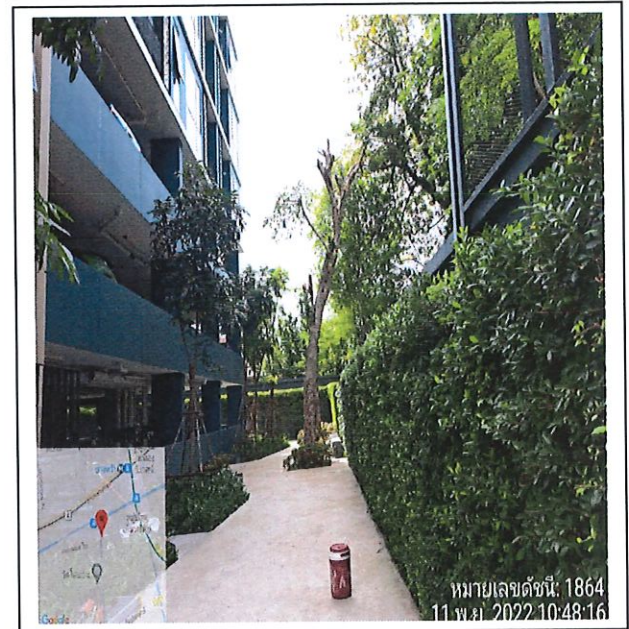
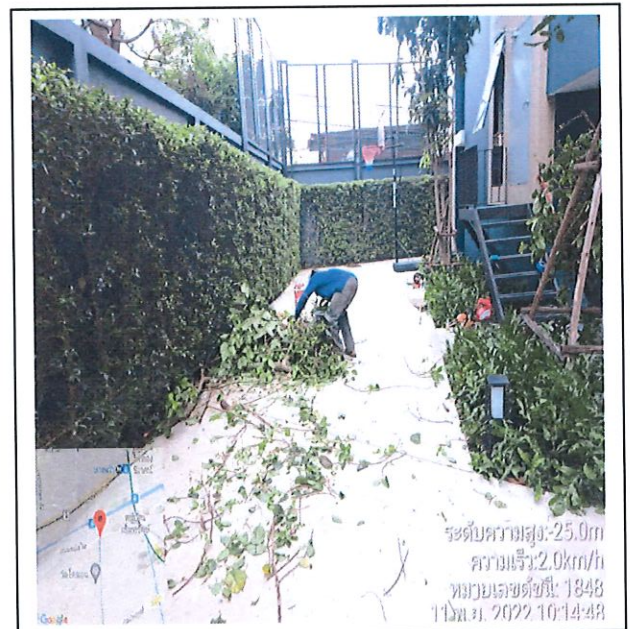
รูปที่ 18 ภาพการดูแลสวน

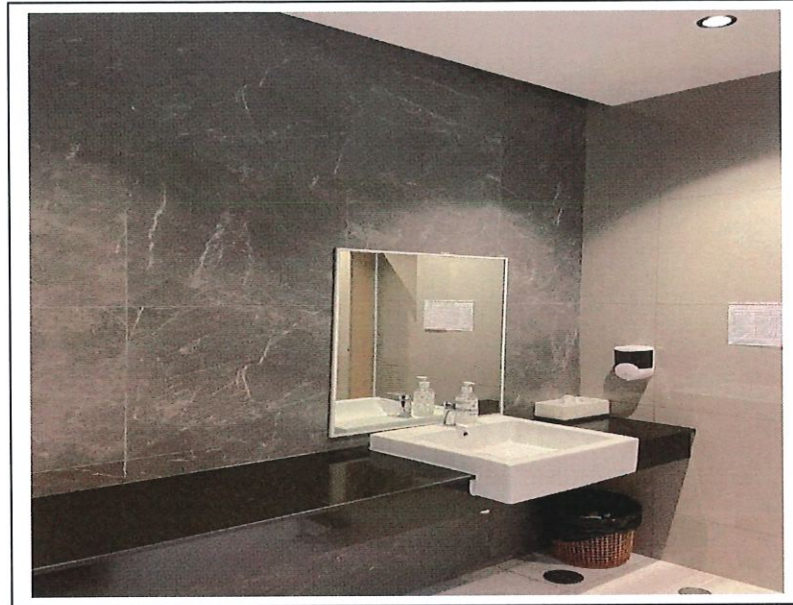
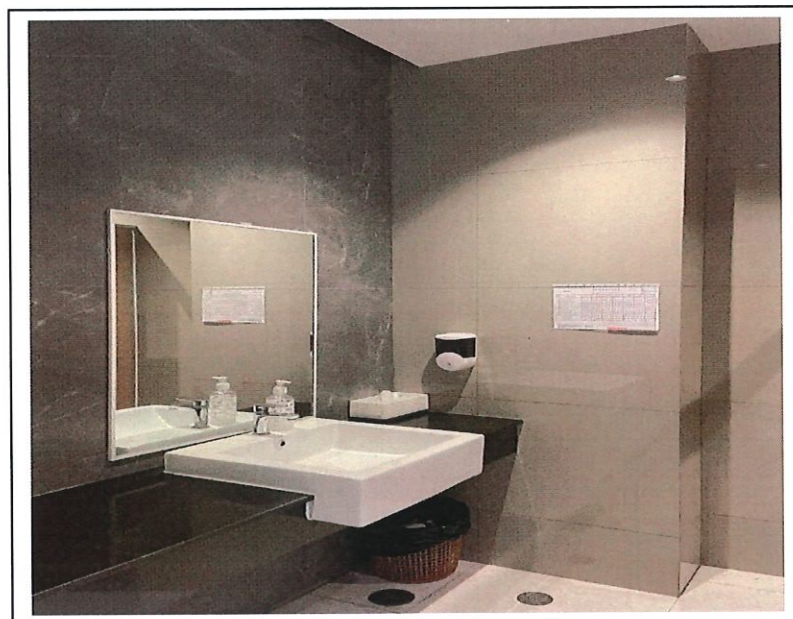
รูปที่ 19 ภาพการดูแลความสะอาดของห้องสุขา

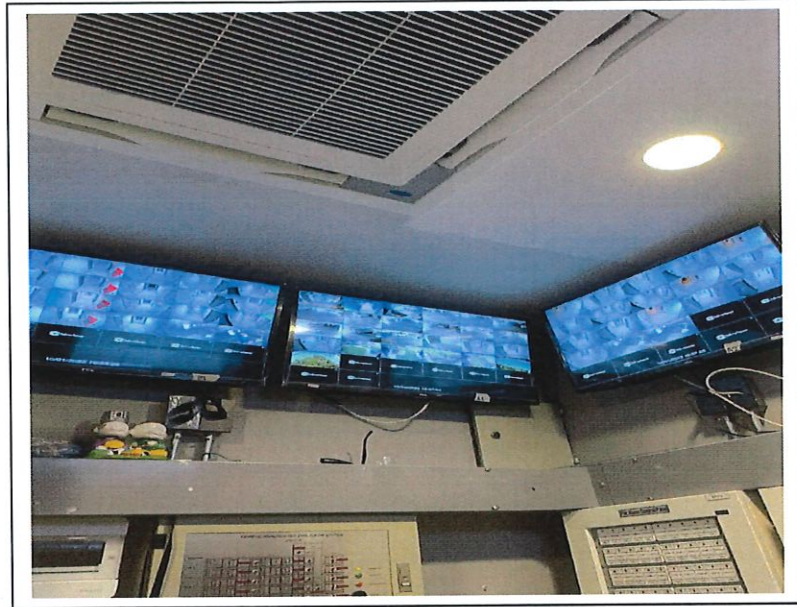
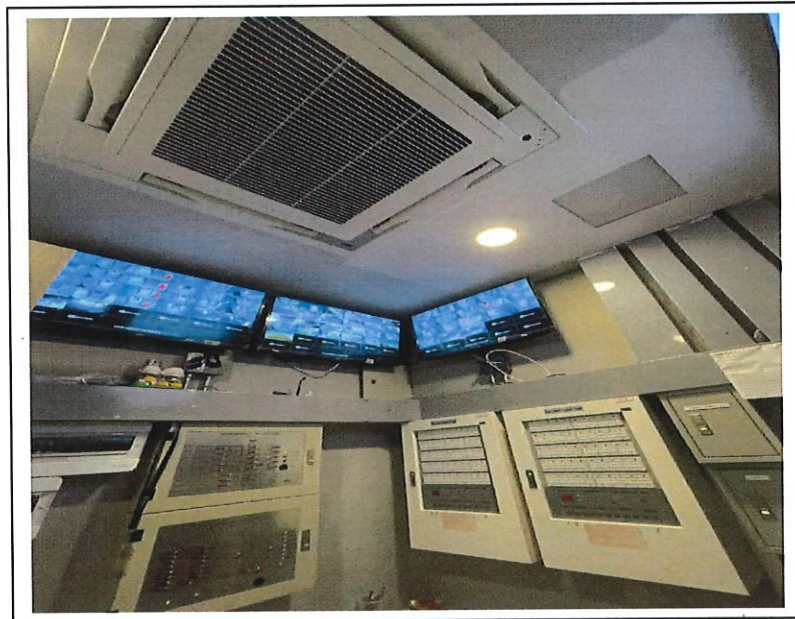
รูปที่ 20 กล้องวงจรปิด / ภาพกล้อง CCTV

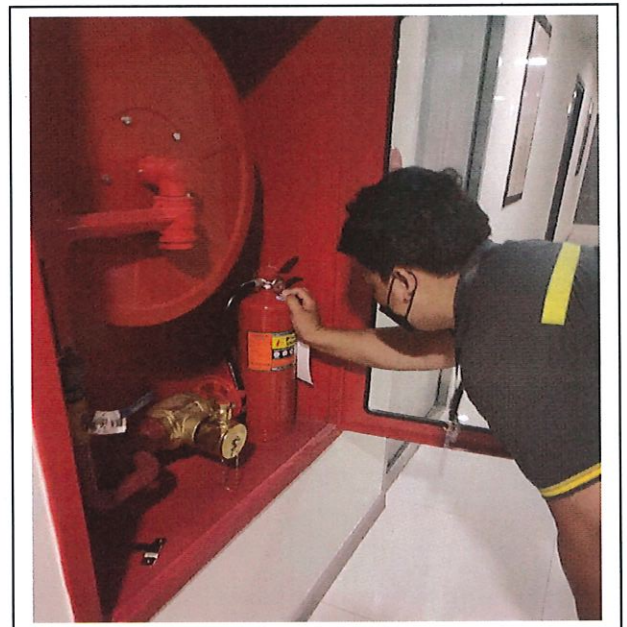
รูปที่ 21 ภาพช่างอาคารตรวจเช็คระบบอัคคีภัย

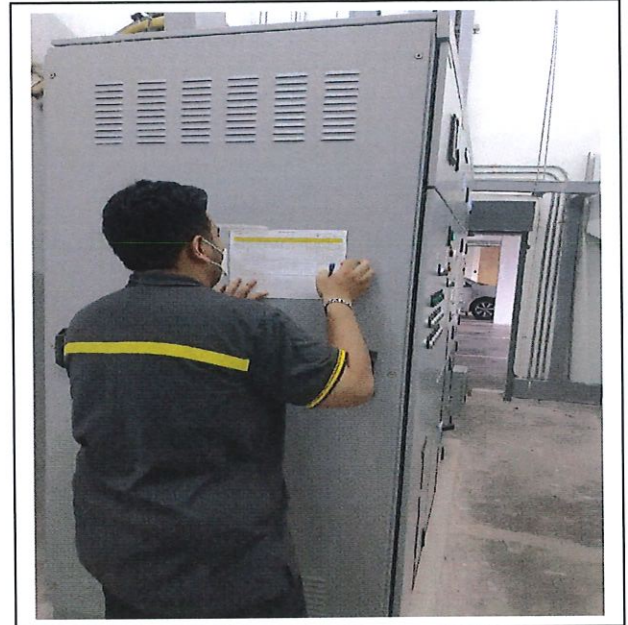
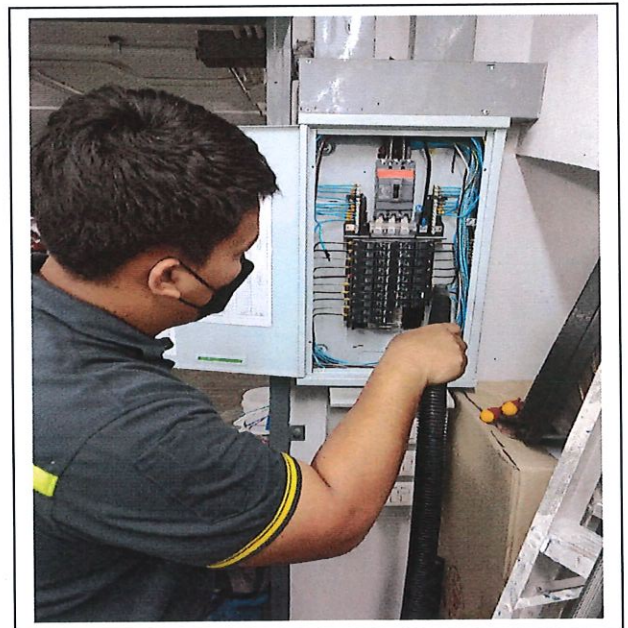
รูปที่ 22 ภาพช่างอาคารตรวจเช็คระบบไฟฟ้า

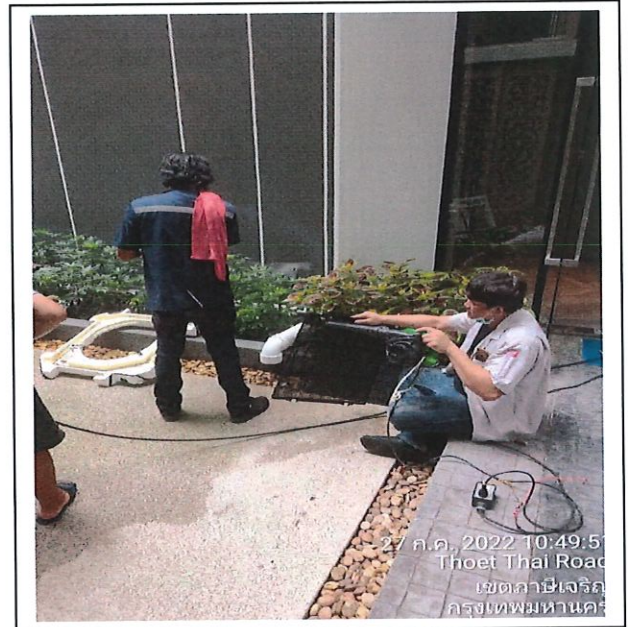
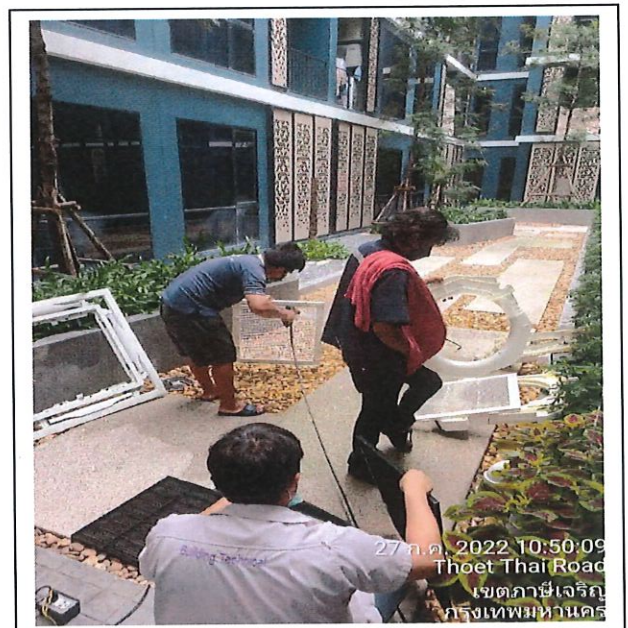
รูปที่ 24 ภาพช่างตรวจเช็คระบบปรับอากาศ

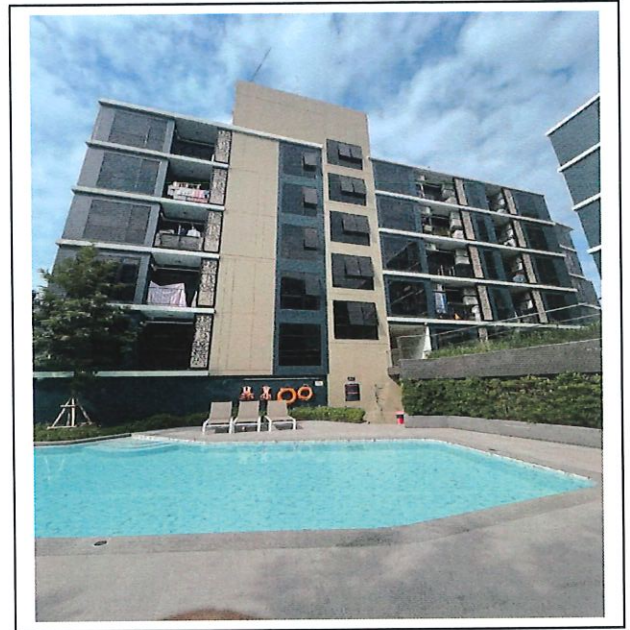
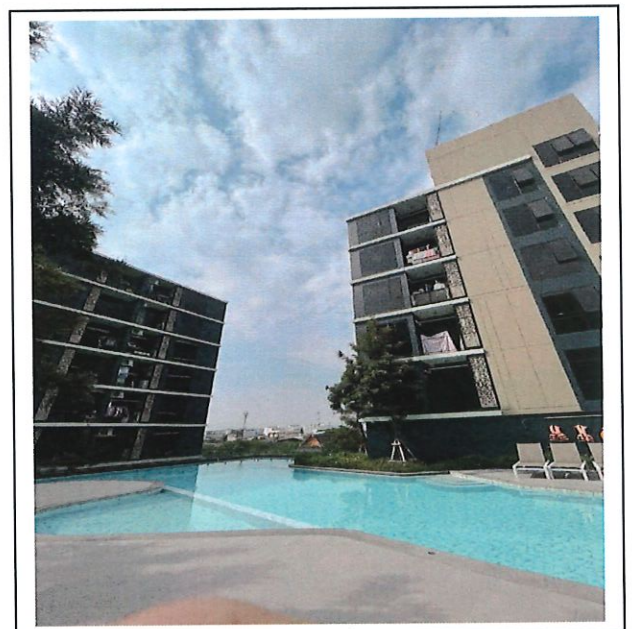
รูปที่ 27 ภาพสระว่ายน้ำ

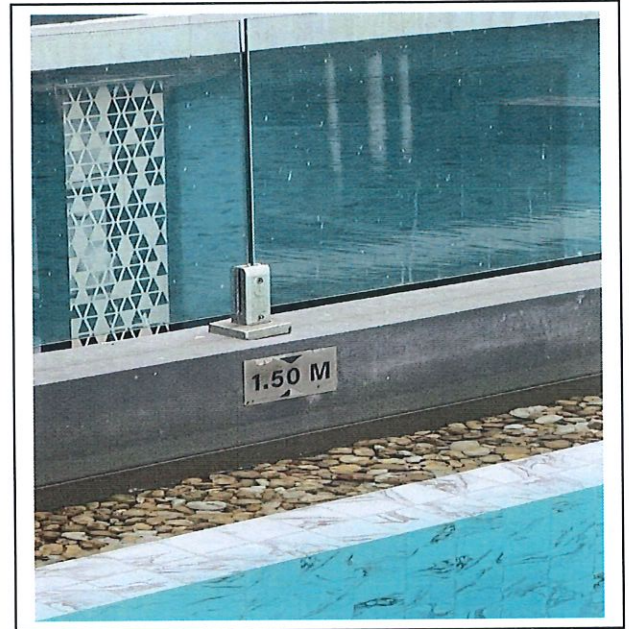
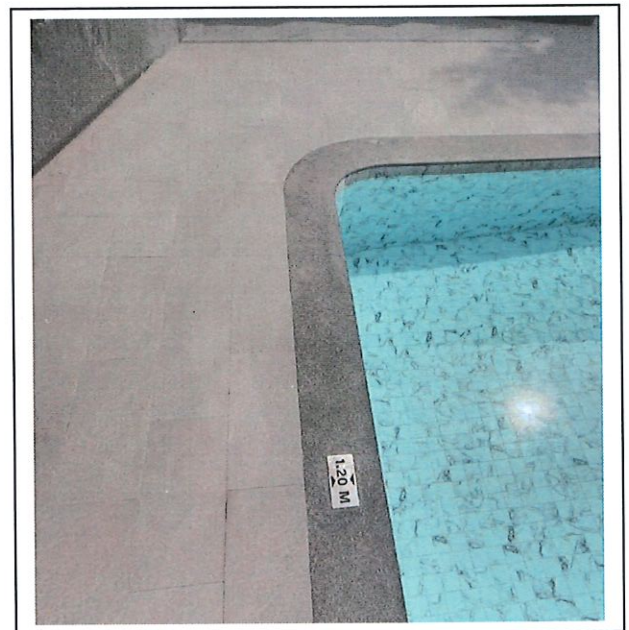
รูปที่ 28 ภาพตัวเลขบอกต้วระดับน้ำลึก (0.80 M และ 1.20 M และ สองภาพสุดท้าย 1.50 M)

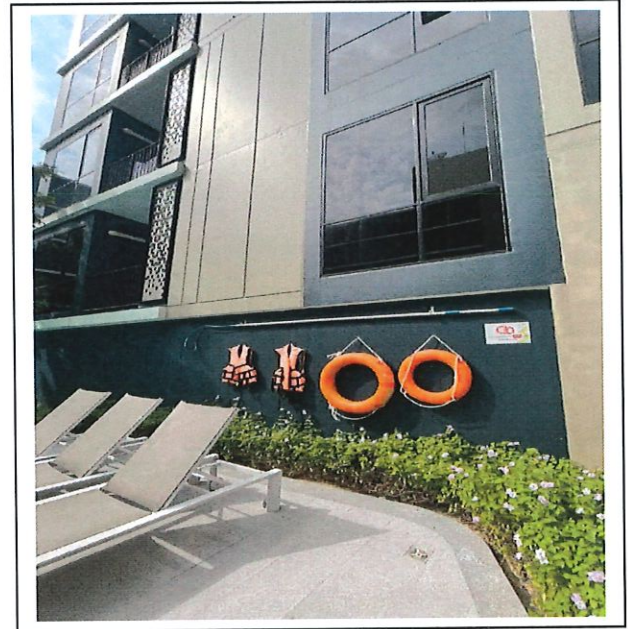
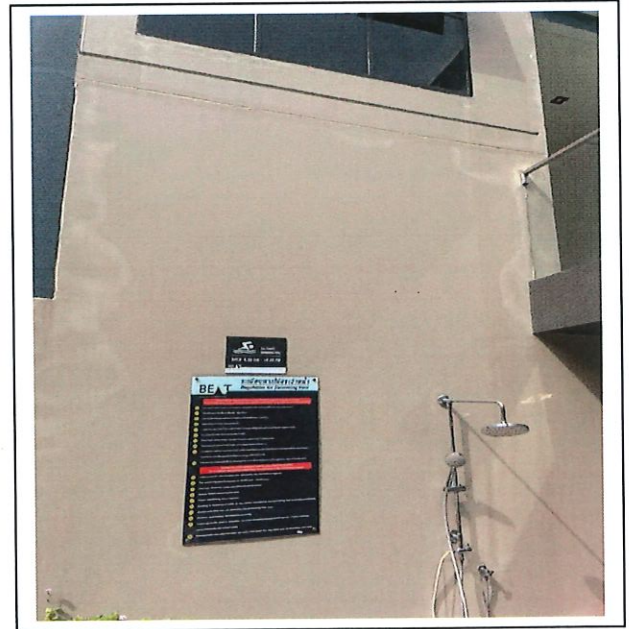
รูปที่ 29 ภาพอุปกรณ์ช่วยชีวิตประจำสระว่ายน้ำ

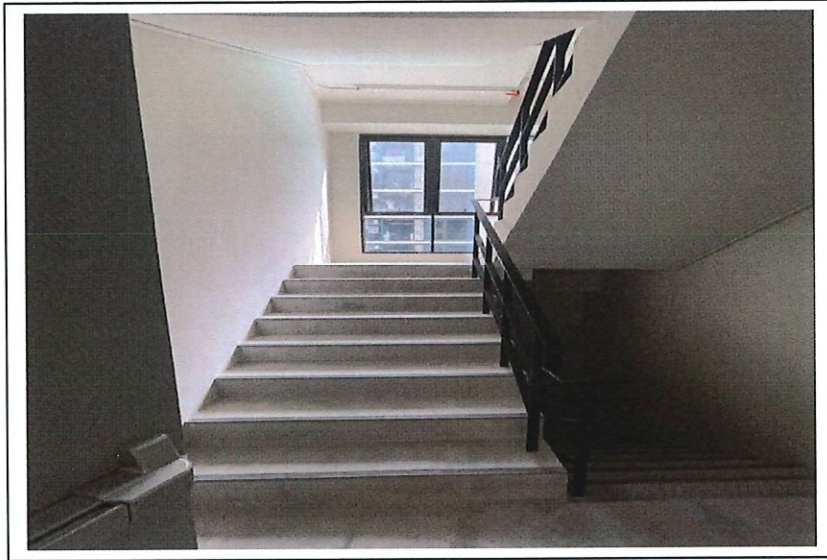
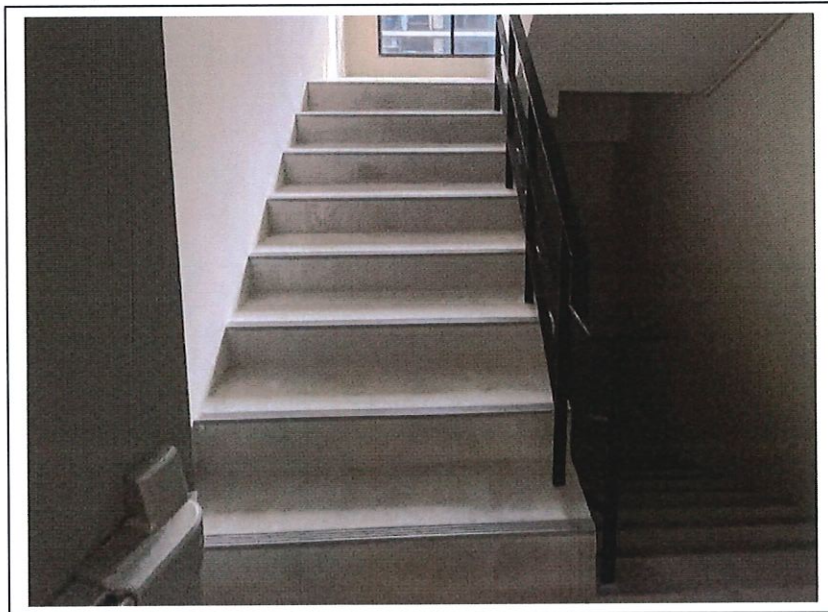
รูปที่ 31 ภาพบันไดหนีไฟ

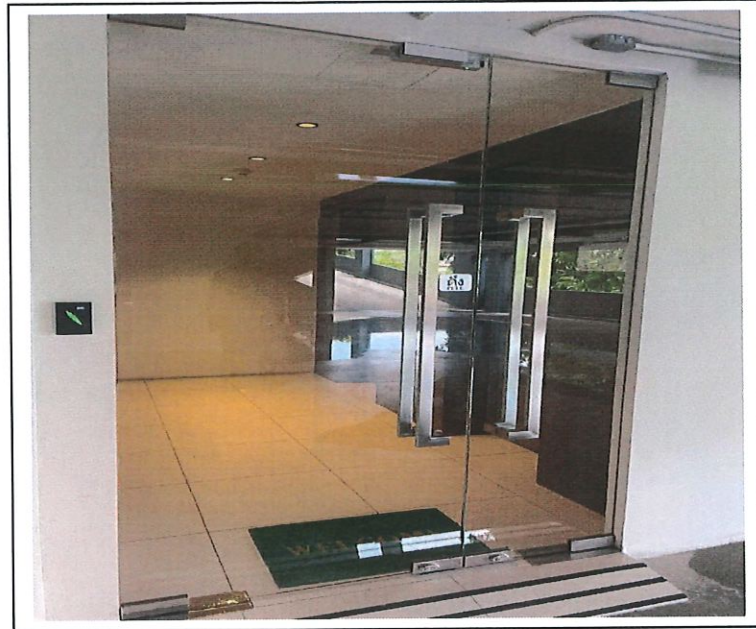
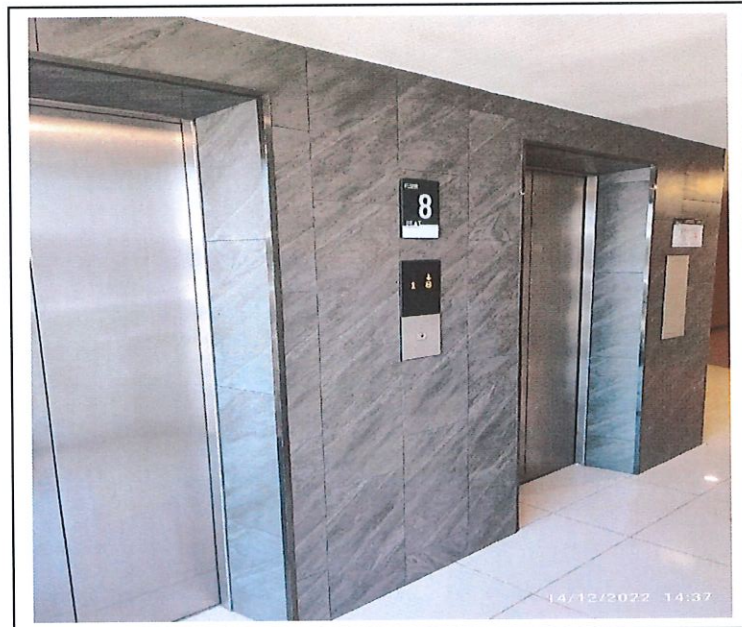
รูปที่ 33 ภาพพื้นที่บริเวณหน้าลิฟต์

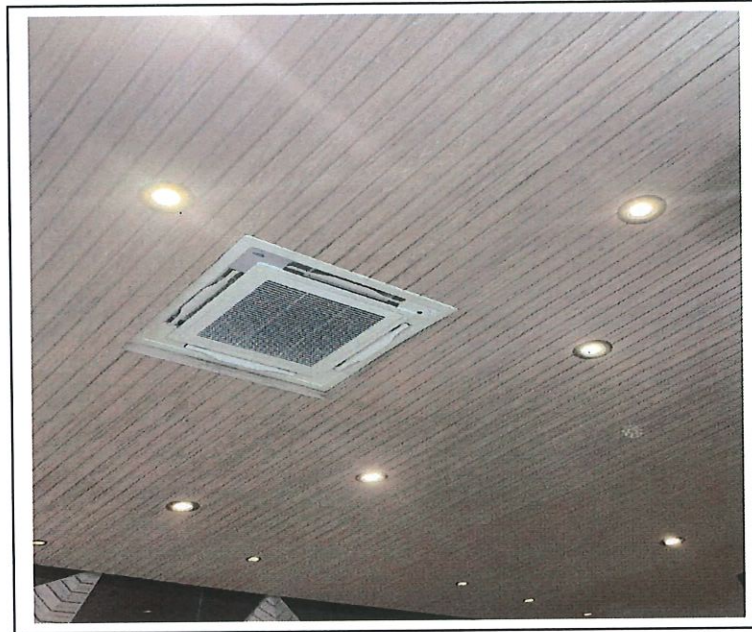
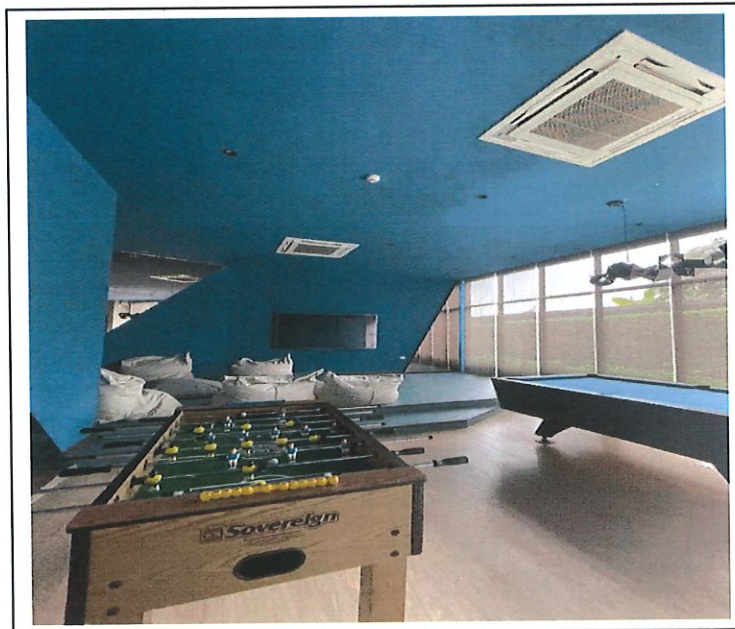
รูปที่ 34 ภาพเครื่องปรับอากาศ
