ภาคผนวก ข-1

ภาพถ่ายประกอบผลการปฏิบัติตามมาตรการป้องกัน และแก้ไขผลกระทบสิ่งแวดล้อม

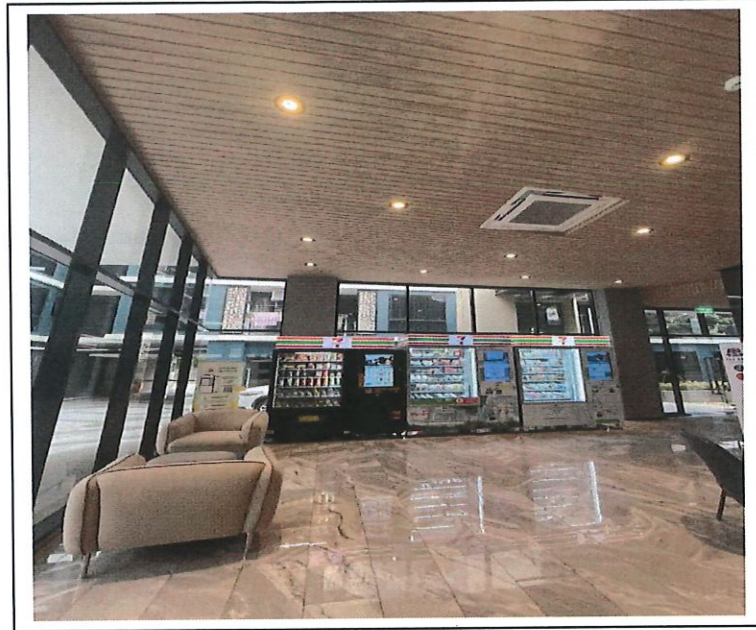
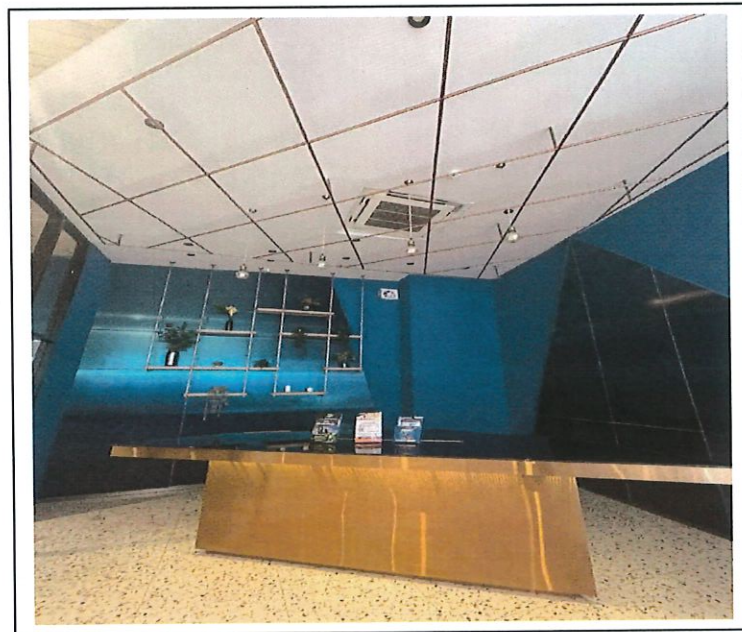
รูปที่ 35 ภาพ lobby ส่วนกลาง

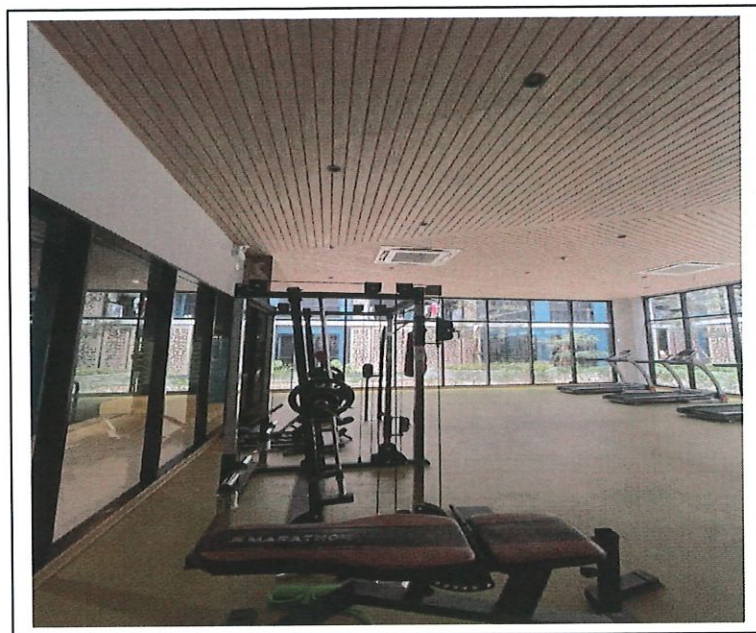
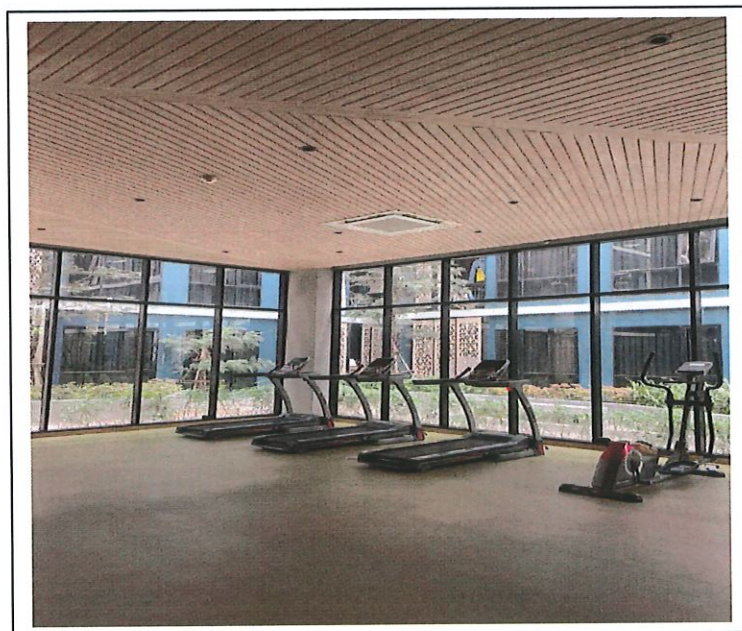
รูปที่ 36 ภาพพื้นที่สำหรับออกกำลังกาย

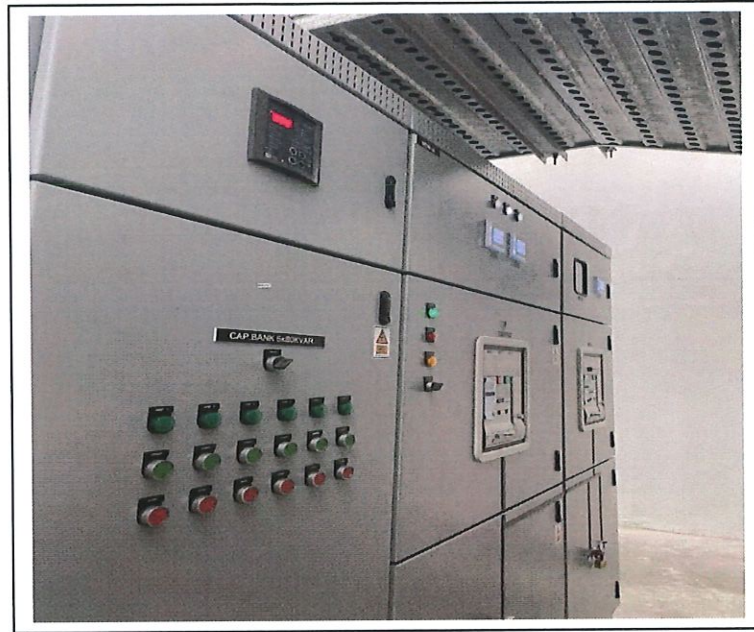
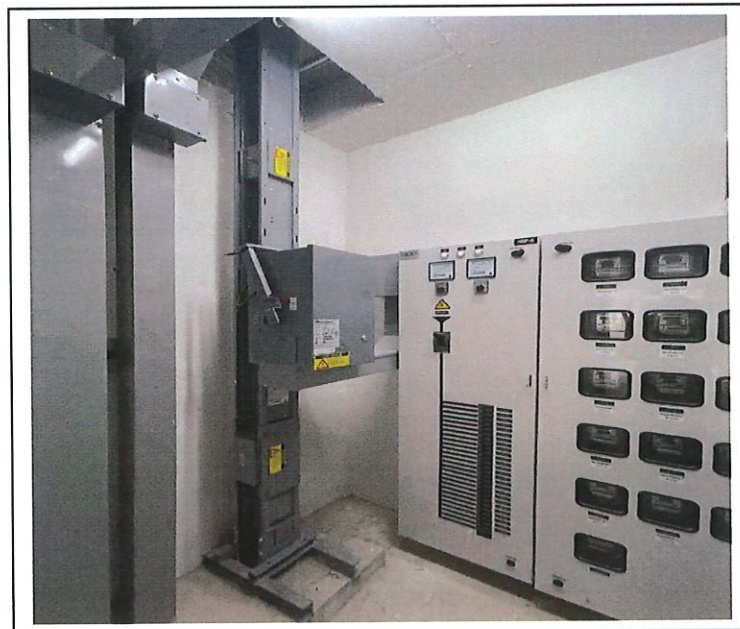
รูปที่ 37 ภาพอุปกรณ์หลักสำหรับจ่ายไฟฟ้าปกติ

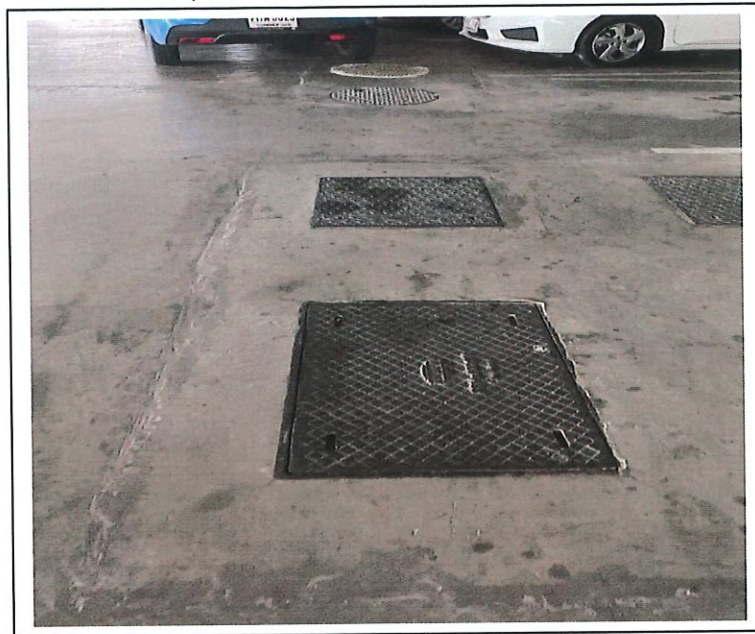
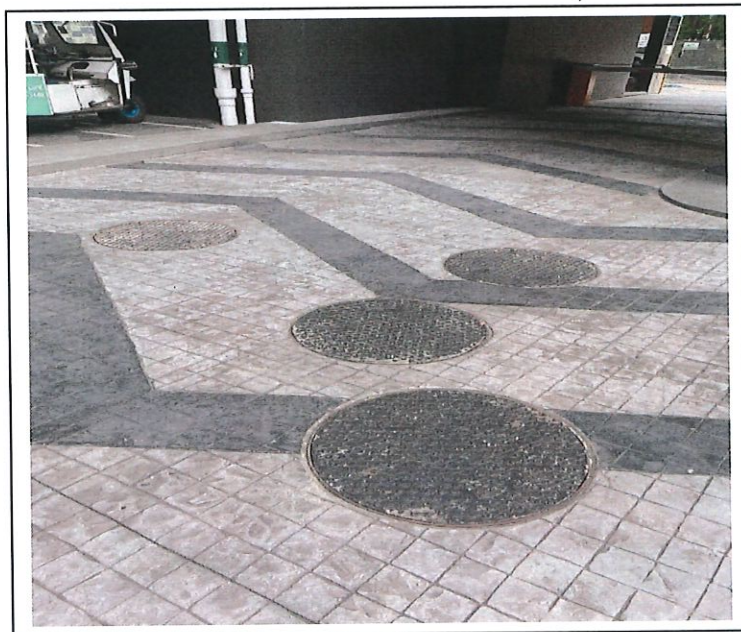
รูปที่ 38 ภาพฝาบ่อบำบัด

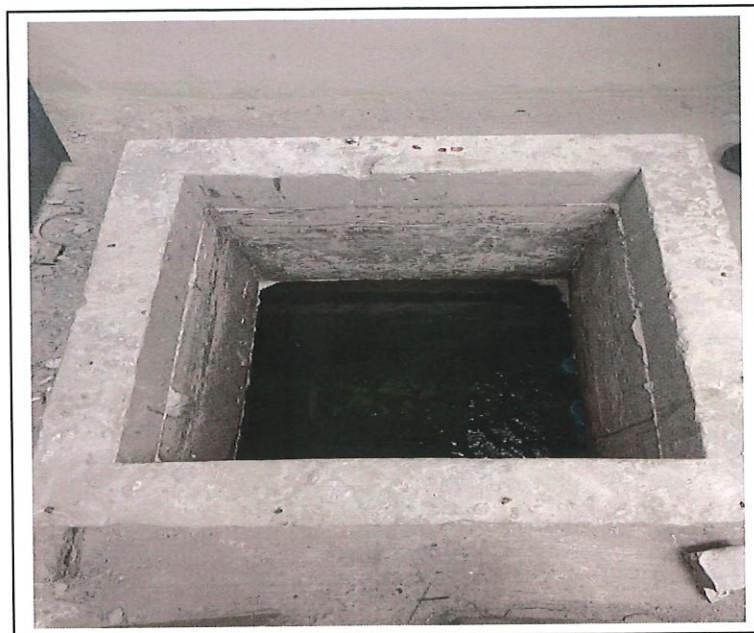
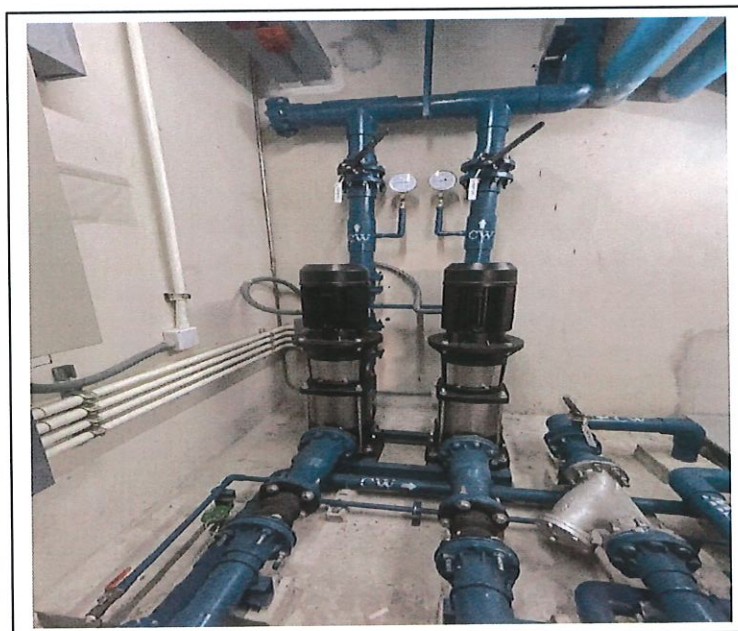
รูปที่ 39 ภาพถังเก็บน้ำใต้ดิน

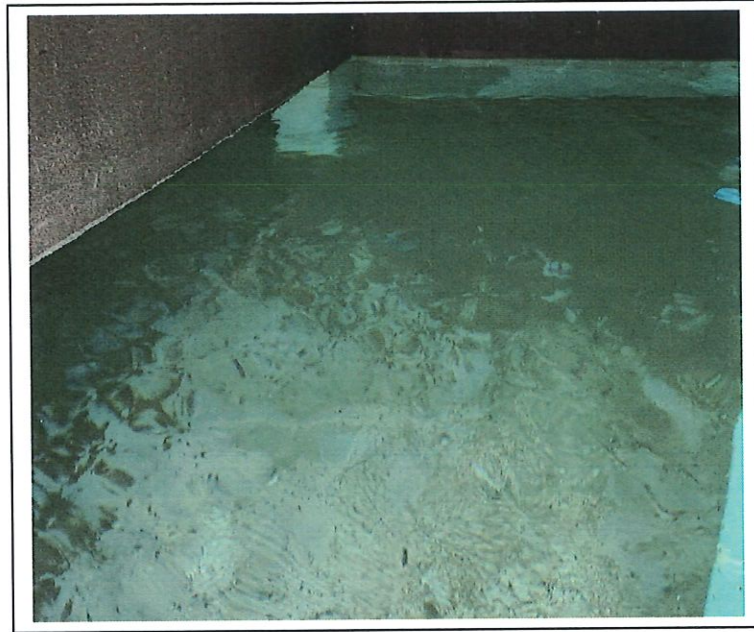
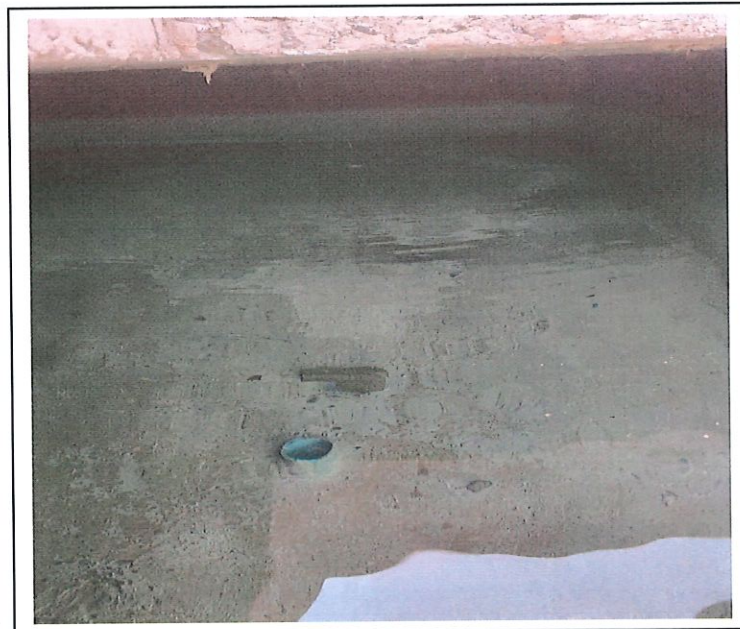
รูปที่ 40 ภาพถังดาดฟ้า

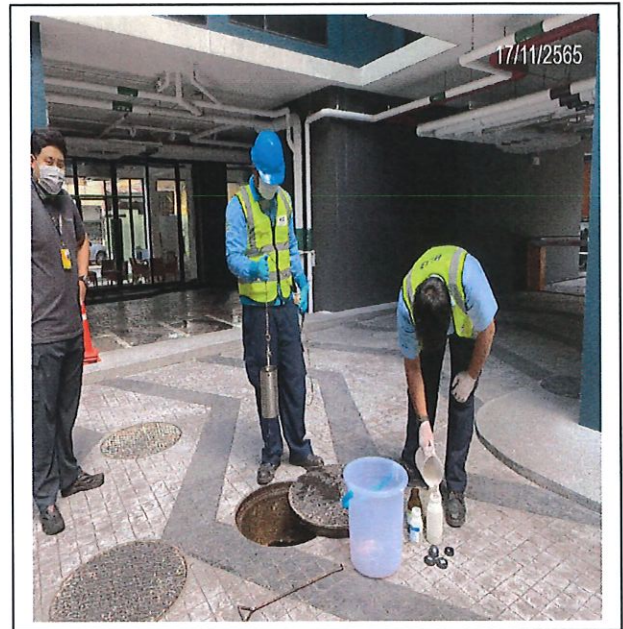
รูปที่ 41 ภาพเก็บตัวอย่างน้ำทิ้ง

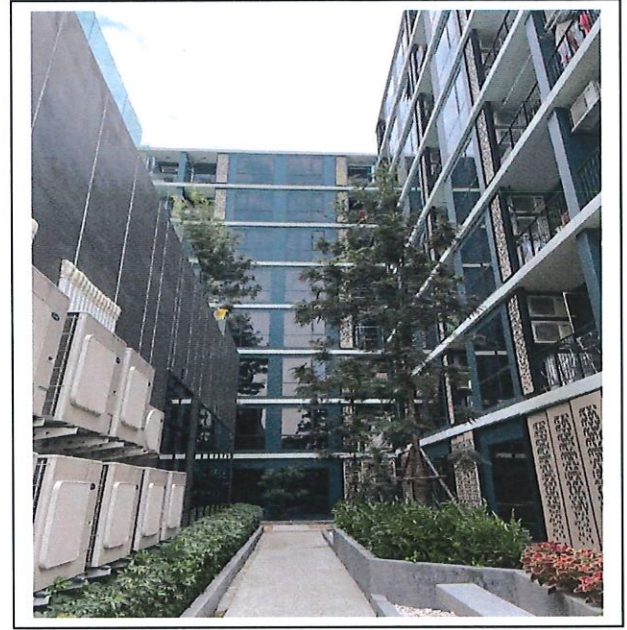
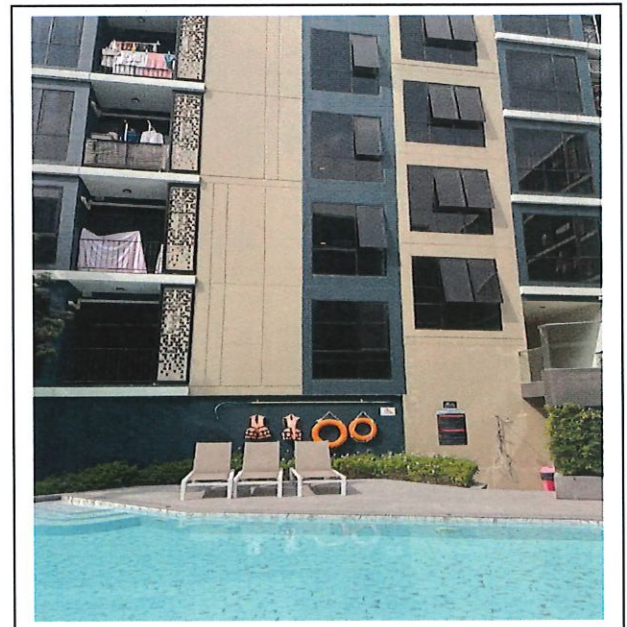
รูปที่ 44 ภาพปัจจุบัน

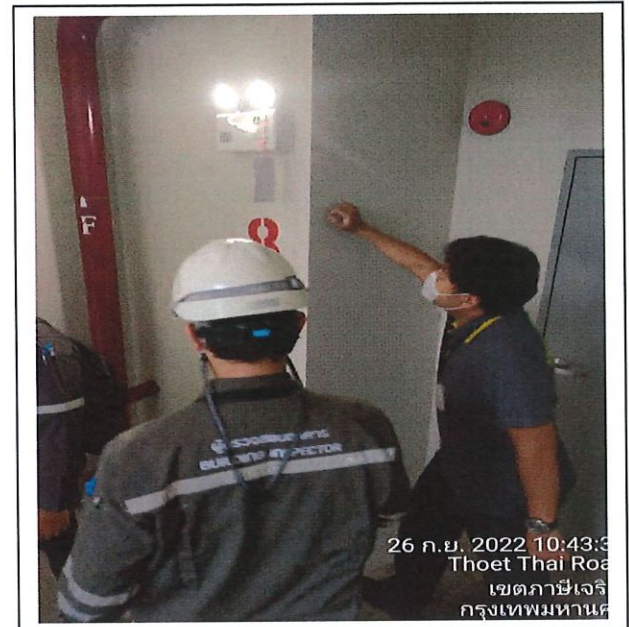
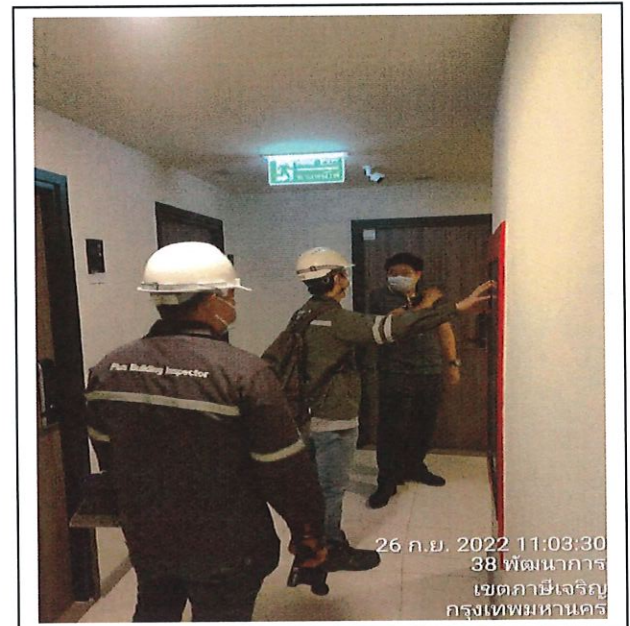
รูปที่ 46 ภาพตรวจสอบอาคารประจำปี

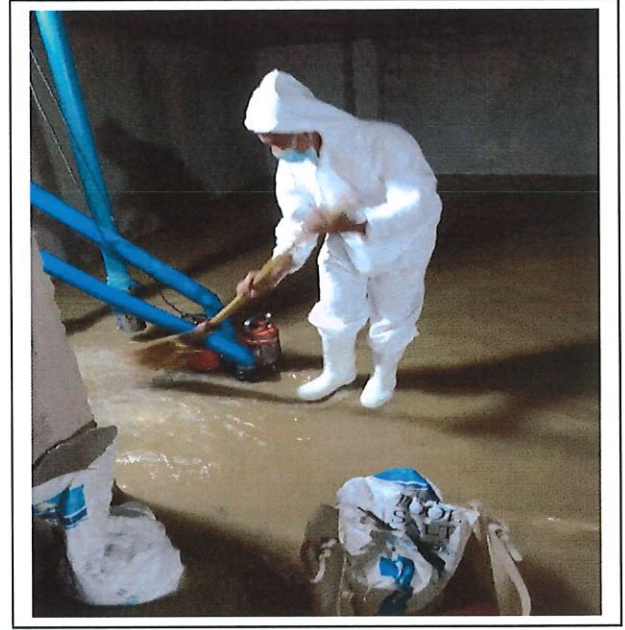
รูปที่ 47 ภาพล้างถังเก็บน้ำประจำปี

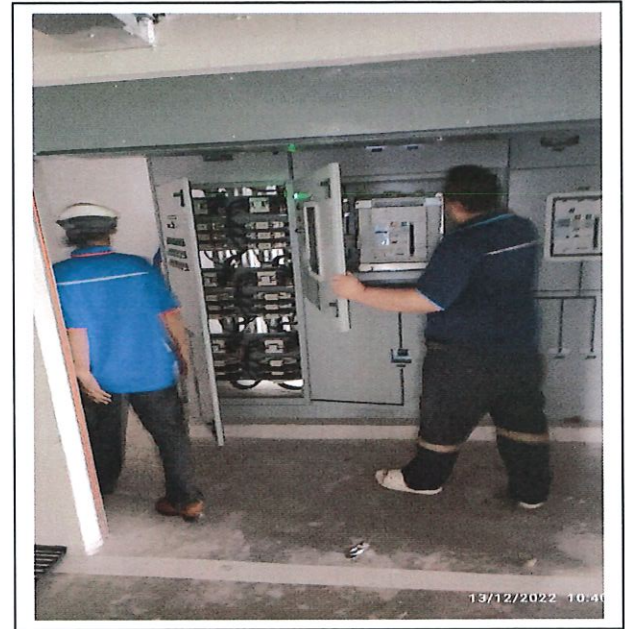
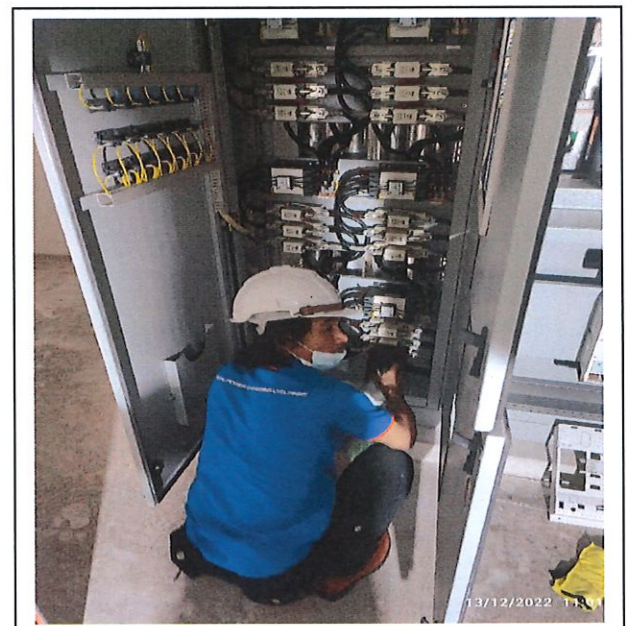
รูปที่ 49 ภาพ PM ไฟฟ้าประจำปี
