5. ผลการดำเนินการตามมาตรการป้องกันและแก้ไขผลกระทบสิ่งแวดล้อม

ตารางที่ 2 เปรียบเทียบมาตรการป้องกันและแก้ไขผลกระทบสิ่งแวดล้อมที่กำหนดไว้ในรายงานการวิเคราะห์ผลกระทบสิ่งแวดล้อม

โครงการ อาคารพักอาศัยรวม คสล.ขนาด 7 ชั้น ระยะเปิดดำเนินการ

รายงานผลการปฏิบัติตามมาตรการป้องกันแก้ไขผลกระทบสิ่งแวดล้อม และมาตรการติดตามตรวจสอบคุณภาพสิ่งแวดล้อม
โครงการ อาคารพักอาศัยรวม คสล.ขนาดความสูง 7 ชั้น ตั้งอยู่ที่ ซอยหัวหิน 91 ต.หนองแก อ.หัวหิน จ.ประจวบคีรีขันธ์

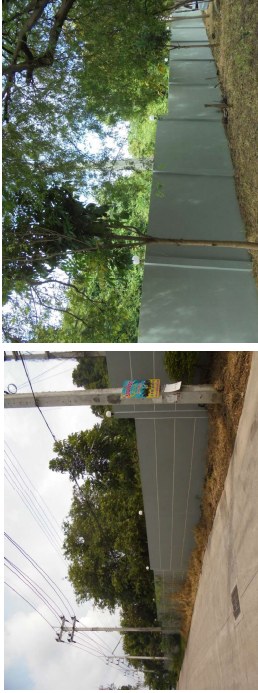
ภาพที่ 4-1 บริเวณขอบเขตพื้นที่โครงการ

เงื่อนไขตามมาตรการป้องกันและแก้ไขผลกระทบสิ่งแวดล้อม	ผลการปฏิบัติตามมาตรการ	ปัญหา อุปสรรค และข้อเสนอแนะ	แสดงภาพตัวอย่าง
1. ทรัพยากรสิ่งแวดล้อมทางกายภาพ 1.1 สภาพภูมิประเทศ 1. จัดให้มีรั้วรอบพื้นที่โครงการ เพื่อกันขอบเขตพื้นที่อย่างชัดเจน และป้องกันการพังทลายของดินในพื้นที่ข้างเคียง	มีรั้วรอบพื้นที่โครงการเป็นคอนกรีต และป้องกันการพังทลายของดินไว้แล้วเป็นอย่างดี	-	ภาพที่ 4-1

2. จัดให้มีการปลูกไม้ยืนต้น ไม้พุ่ม ไม้คลุมดิน ภายในโครงการ โดยเฉพาะบริเวณแนวเขตที่ดินเพื่อให้พืชช่วยยึดหน้าดิน	ปลูกไม้ยืนต้น ไม้พุ่ม และ ไม้คลุมดินไว้แล้ว	-	ภาพที่ 4-2
มาตรการติดตามตรวจสอบผลกระทบสิ่งแวดล้อม - ดูแลสภาพรั้วโครงการให้สมบูรณ์ มั่นคง แข็งแรง	สภาพรั้วอยู่ในสภาพดีมีความมั่นคง	-	ภาพที่ 4-1

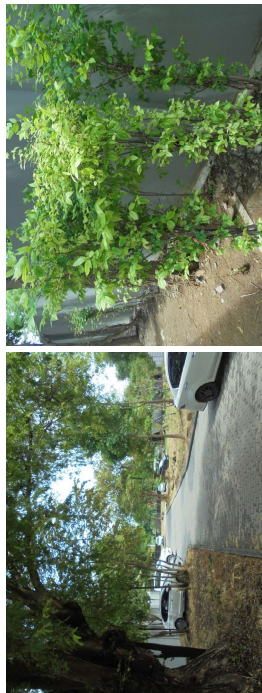
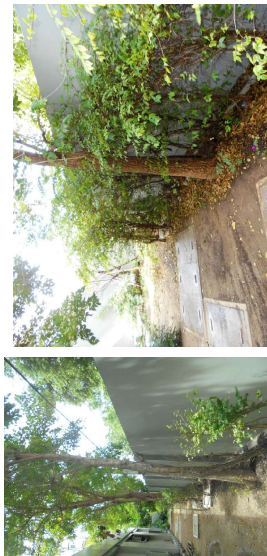
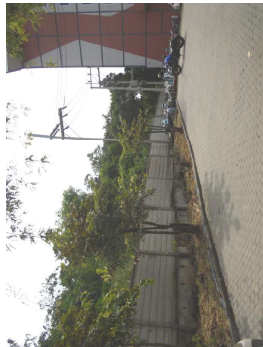
ภาพที่ 4-2 พื้นที่สีเขียว ของโครงการ

4. จัดให้มีพื้นที่สีเขียวภายในโครงการขนาดพื้นที่สีเขียวบริเวณชั้นที่ 1 427.23 ตารางเมตรเพื่อให้ต้นไม้ดังกล่าวช่วยดูดซับมลพิษชั้นที่ 1 จากการสัญจรของรถภายในโครงการโดยพันธุ์ไม้ที่เลือกปลูกมีอัตราการสังเคราะห์แสง 50 โมล (2,200 กรัม)	มีพื้นที่สีเขียวไว้แล้ว	-	ภาพที่ 4-2

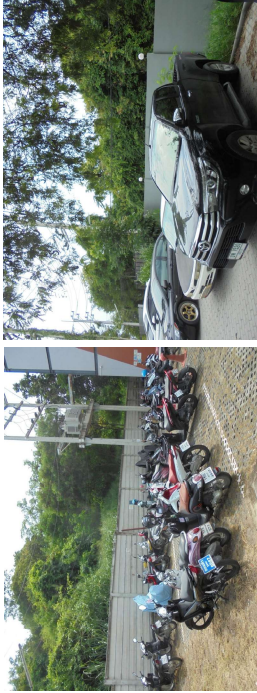
ภาพที่ 4-4 ที่จอดรถยนต์ และจักรยานยนต์

2) มลพิษทางอากาศ			
1. ออกแบบให้ที่จอดรถบริเวณชั้นที่ 1 ให้มีลักษณะเปิดโล่งไม่ปิดทึบ จึงไม่มีการสะสมของมลพิษบริเวณที่จอดรถ	มีที่จอดรถบริเวณชั้นที่ 1 ริมทางวิ่งรถมีลักษณะโปร่ง	-	ภาพที่ 4-4

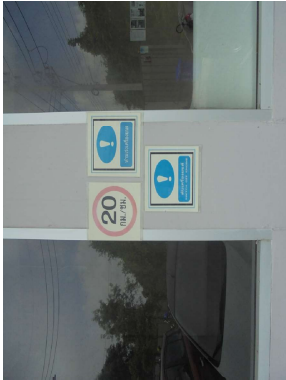
ภาพที่ 4-7 ป้ายห้ามเร่งเครื่องยนต์

2. ติดตั้งป้ายห้ามเร่งเครื่องยนต์ไว้บริเวณทางวิ่งรถภายในโครงการให้เห็นอย่างชัดเจน	มีป้ายห้ามเร่งเครื่องยนต์ไว้แล้ว	-	ภาพที่ 4-7
3. ตรวจสอบป้ายและสัญลักษณ์ต่าง ๆ เช่น ป้ายห้ามติดเครื่องยนต์ ป้ายจำกัดความเร็ว ให้อยู่ในสภาพดี มองเห็นชัดเจนไม่ลบเลือน	ติดป้ายห้ามติดเครื่องยนต์ทั้งไว้และป้ายจำกัดความเร็วไม่เกิน 20 กม./ชม. ไว้ภายในโครงการผู้ขับมองเห็นได้ชัดเจน	-	ภาพที่ 4-3 , 4-5

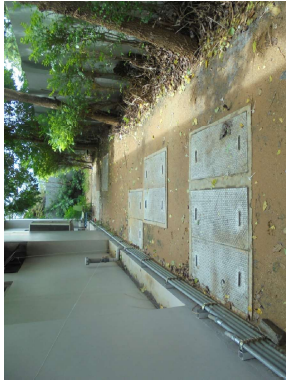
ภาพที่ 4-8 พื้นที่บำบัดน้ำเสีย

เงื่อนไขตามมาตรการป้องกันและแก้ไขผลกระทบสิ่งแวดล้อม	ผลการปฏิบัติตามมาตรการ	ปัญหา อุปสรรคและข้อเสนอแนะ	แสดงภาพตัวอย่าง
<p>ให้ได้คุณภาพตามมาตรฐานน้ำทิ้งจากอาคารประเภท ค. โดยมีค่า BOD ในน้ำทิ้งไม่เกิน 20 มก./ลิตรดังนี้</p> <p>(1) ระบบบำบัดน้ำเสียส่วนพักอาศัยรวม (WWTP-01)เป็นระบบบำบัดน้ำเสียชนิดเติมอากาศแบบตะกอนเร่ง (ActivatedSludge)จำนวน หนึ่ง ชุด ฝังอยู่ใต้ที่จอดรถด้านทิศตะวันออกของโครงการ ออกแบบให้รองรับน้ำเสียได้ปริมาณ 50 ลูกบาศก์เมตร/วัน ซึ่งเพียงพอต่อการรองรับน้ำเสียจากอาคารพักอาศัยรวมปริมาณ 48 ลูกบาศก์เมตร/วัน</p> <p>(2) ระบบบำบัดน้ำเสียส่วนห้องซักล้างและถังพักมูลฝอยรวม (WWTP-02)เป็นระบบบำบัดน้ำเสียชนิดเติมอากาศแบบตะกอนเร่ง(Activated Sludge)จำนวน 1 ชุด ฝังอยู่ใต้ที่จอดรถจักรยานยนต์ด้านทิศตะวันตกของโครงการ ออกแบบให้รองรับน้ำเสียได้ปริมาณ 40 ลูกบาศก์เมตรต่อวัน ซึ่งเพียงพอต่อการรองรับน้ำเสียจากห้องซักล้าง และน้ำเสียจากการล้างถังพักมูลฝอยรวมปริมาณ 38.6 ลูกบาศก์เมตร/วัน</p>	ที่ส่วนพักอาศัยรวม และส่วนของห้องซักล้างและถังพักมูลฝอยรวม	-	ภาพที่ 4-8

2.3.2 การบำบัดน้ำเสีย 1. จัดให้มีระบบบำบัดน้ำเสียรวมของโครงการ จำนวน 2 ชุด เพื่อบำบัดน้ำเสียให้ได้คุณภาพตามมาตรฐานน้ำทิ้งจากอาคารประเภท ค. โดยมีค่า BOD ในน้ำทิ้งไม่เกิน 20 มก./ลิตรดังนี้ (1) ระบบบำบัดน้ำเสียส่วนพักอาศัยรวม(WWTP-01) เป็นระบบบำบัดน้ำเสียชนิดเติมอากาศแบบตะกอนเร่ง (ActivatedSludge)จำนวนหนึ่งชุดฝังอยู่ใต้ที่จอดรถด้านทิศตะวันออกของโครงการ ออกแบบให้รองรับน้ำเสียได้	ระบบบำบัดน้ำเสียทั้งสองชุดอยู่ในสภาพปกติ และบำบัดน้ำได้อย่างมีคุณภาพ	-	ภาพที่ 4-8

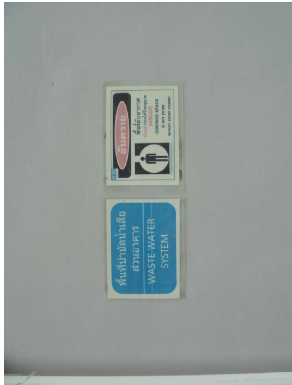
ภาพที่ 4-9 ป้ายบอกบริเวณบ่อบำบัดน้ำเสีย

5. ติดตั้งป้ายประชาสัมพันธ์เตือนบริเวณระบบบำบัดน้ำเสียให้เห็นอย่างชัดเจน เพื่อให้ผู้พักอาศัยระมัดระวังในการสัญจรผ่านบริเวณดังกล่าว	ติดป้ายประชาสัมพันธ์ไว้แล้วว่าเป็นระบบบำบัดน้ำเสีย	-	ภาพที่ 4-9

5. ติดตั้งป้ายประชาสัมพันธ์เตือนบริเวณระบบบำบัดน้ำเสียให้เห็นอย่างชัดเจน เพื่อให้ผู้พักอาศัยระมัดระวังในการสัญจรผ่านบริเวณดังกล่าว	มีป้ายบอกบริเวณระบบบำบัดน้ำเสียไว้แล้ว	-	ภาพที่ 4-9

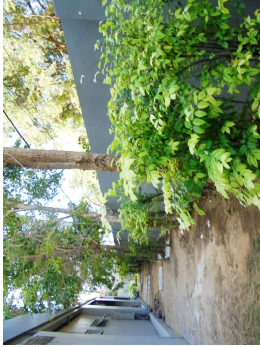
ภาพที่ 4-10 บริเวณที่กำจัดขยะมูลฝอยและขยะสด

7. กำจัดก๊าซมีเทนด้วยวิธี Biological Oxidation ซึ่งปริมาณก๊าซมีเทนเกิดจากระบบบำบัดน้ำเสียมีปริมาณ 0.54 ลบ.ม./วัน โดยจะต่อท่อระบายอากาศเพื่อรวบรวมก๊าซมีเทนลงบ่อดินที่จัดเตรียมไว้ภายในบ่อดินขนาด 3 ตารางเมตร ที่ก้นหลุมจะใช้ดินทรายรองไว้เพื่อ	กำจัดก๊าซมีเทนด้วยวิธีลงบ่อดินไว้แล้วที่บริเวณปลูกต้นไม้ของโครงการ	-	ภาพที่ 4-10

7. กำจัดก๊าซมีเทนด้วยวิธี Biological Oxidation ซึ่งปริมาณก๊าซมีเทนเกิดจากระบบบำบัดน้ำเสียมีปริมาณ 0.54 ลบ.ม./วัน โดยจะต่อท่อระบายอากาศเพื่อรวบรวมก๊าซมีเทนลงบ่อดินที่จัดเตรียมไว้ภายในบ่อดินขนาด 3 ตารางเมตร ที่ก้นหลุมจะใช้ดินทรายนรองไว้เพื่อป้องกันน้ำท่วมโดยจะปิดปากท่อด้วยตาข่ายไนลอนเพื่อป้องกันมิให้ภายในท่อเกิดการอุดตัน จากนั้นจะกลบท่อด้วยดินร่วนและปุ๋ยที่จัดเตรียมไว้และปลูกต้นไม้ไว้บริเวณด้านบนของบ่อดิน เพื่อให้มีความชื้นตลอดเวลา	กำจัดก๊าซมีเทนด้วยวิธีลงบ่อดินไว้แล้วที่บริเวณปลูกต้นไม้ของโครงการ	-	ภาพที่ 4-10

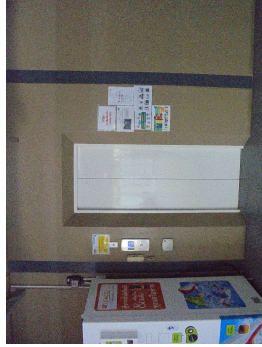
ภาพที่ 4-13 ป้ายรณรงค์การคัดแยกขยะโดย

2. กำหนดให้มีมาตรการประชาสัมพันธ์รณรงค์ให้ผู้พักอาศัยลดปริมาณมูลฝอยที่จะเกิดขึ้น รวมถึงแนะนำวิธีการคัดแยกมูลฝอยแต่ละประเภท โดยมีรายละเอียดดังนี้ (1) จัดทำป้ายข้อความหรือสติ๊กเกอร์ที่มีข้อความเชิญชวนให้ลดปริมาณมูลฝอยติดไว้ บริเวณโถงลิฟต์หรือโถงทางเดิน หรือบริเวณอื่น ๆ ที่สามารถมองเห็นได้อย่างชัดเจน โดยมีตัวอย่างข้อความดังนี้ ○ ช่อมแซมสิ่งของที่ชำรุดให้อยู่ในสภาพที่ดีสามารถใช้งานได้นาน เพื่อลดปริมาณการทิ้งเป็นมูลฝอย	ประชาสัมพันธ์ให้ผู้พักอาศัยคัดแยกมูลฝอยและช่วยกันลดปริมาณมูลฝอยไว้แล้ว	-	ภาพที่ 4-13

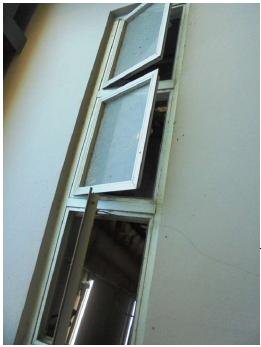
ภาพที่ 4-19 ช่องเปิดระบายอากาศของอาคาร และพัดลมระบายอากาศ

2.3.7 การอนุรักษ์พลังงาน 1. ออกแบบอาคารโครงการให้สอดคล้องตามกฎกระทรวงกำหนดประเภท หรือขนาดอาคาร และมาตรฐานหลักเกณฑ์ และวิธีการในการออกแบบอาคารเพื่ออนุรักษ์พลังงาน พ.ศ.2552	ออกแบบอาคารตามแบบเพื่อการอนุรักษ์พลังงานไว้แล้ว	-	ภาพที่ 4-19
