5. ผลการดำเนินการตามมาตรการป้องกันและแก้ไขผลกระทบสิ่งแวดล้อม
ตารางที่ 2 เปรียบเทียบมาตรการป้องกันและแก้ไขผลกระทบสิ่งแวดล้อมที่กำหนดไว้ในรายงานการวิเคราะห์ผลกระทบสิ่งแวดล้อม
โครงการ VIE HOTEL (ชื่อเดิม แมคเคนนา) ระยะเปิดดำเนินการ

รายงานผลการปฏิบัติตามมาตรการป้องกันแก้ไขผลกระทบสิ่งแวดล้อม และมาตรการติดตามตรวจสอบคุณภาพสิ่งแวดล้อม
โครงการ VIE HOTEL (ชื่อเดิม แมคเคนนา) ตั้งอยู่ที่ ถนนพญาไท แขวงถนนเพชรบุรี เขตราชเทวี กรุงเทพมหานคร

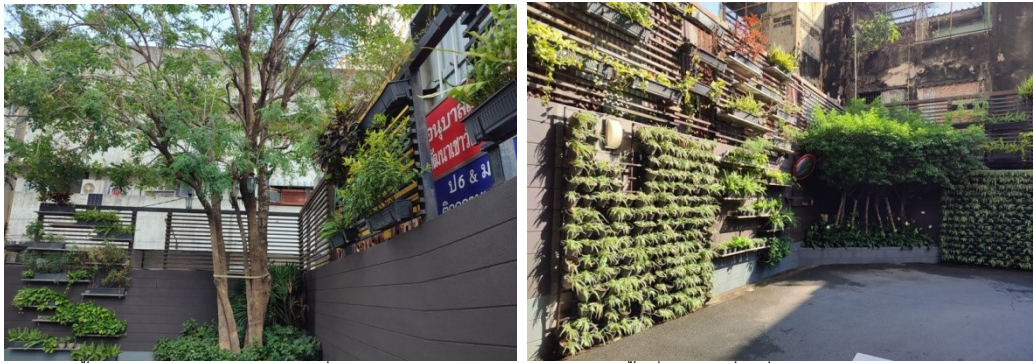
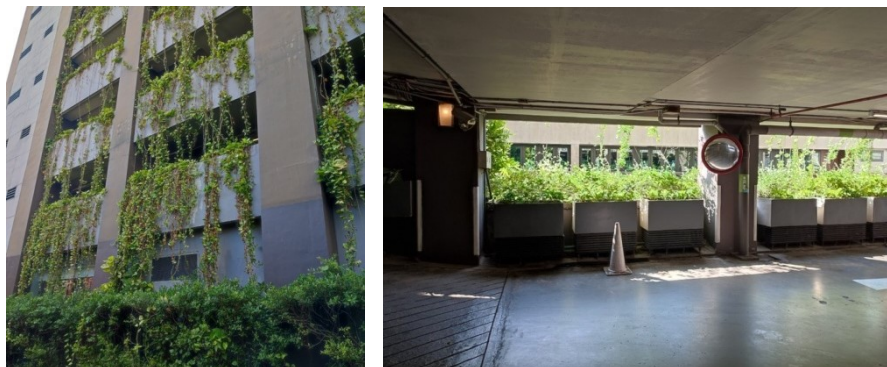
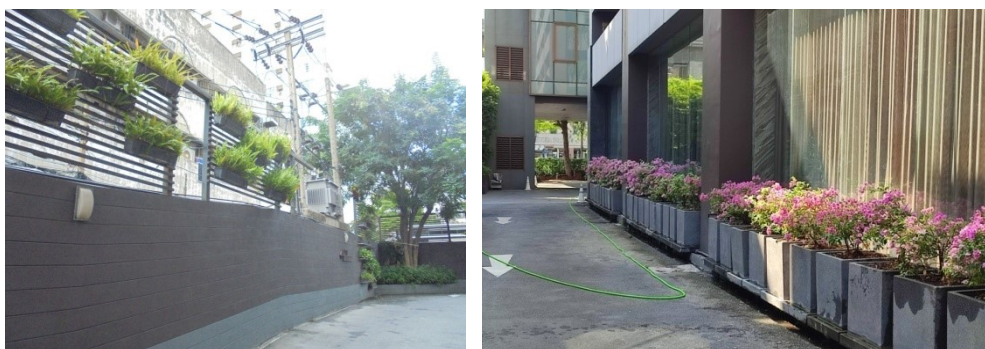
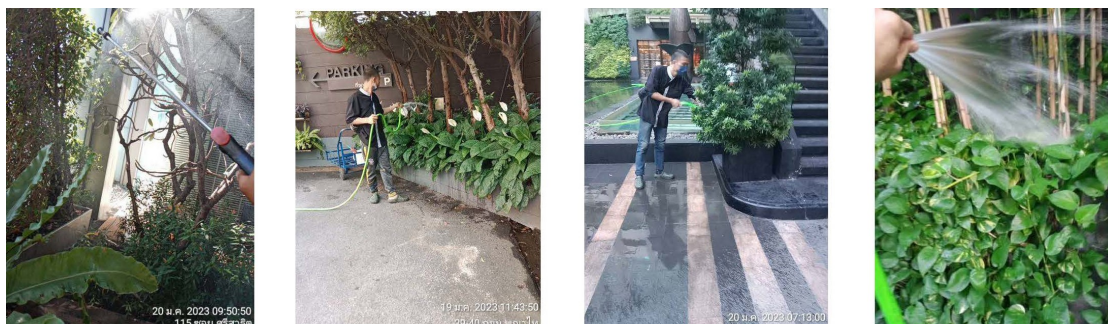
ภาพที่ 4-1 พื้นที่สีเขียวของโครงการ

2. จัดให้มีพื้นที่สีเขียวบริเวณชั้นล่างโดยรอบอาคารเพื่อช่วยดูดซับก๊าซคาร์บอนมอนนอกไซด์ที่ระบายนอกจากยานพาหนะ	มีพื้นที่สีเขียวไว้แล้วและช่วยดูดซับก๊าซคาร์บอนมอนนอกไซด์บริเวณโดยรอบเป็นอย่างดี	-	ภาพที่ 4-1

1. โครงการต้องจัดให้มีพื้นที่สีเขียวเป็นไปตามที่ได้ออกแบบไว้	มีพื้นที่สีเขียวไว้ที่ชั้นล่างของอาคาร	-	ภาพที่ 4-1
1.4 เสียงและความสั่นสะเทือน			
1. จำกัดความเร็วของรถที่แล่นเข้า-ออกโครงการให้มีความเร็วไม่เกิน 30 กิโลเมตร/ชั่วโมง เพื่อลดเสียงและความสั่นสะเทือนที่เกิดขึ้น	มีป้ายจำกัดความเร็วรถให้ใช้ความเร็วไม่เกิน 30 กม/ชม.ไว้แล้ว	-	ภาพที่ 4-4

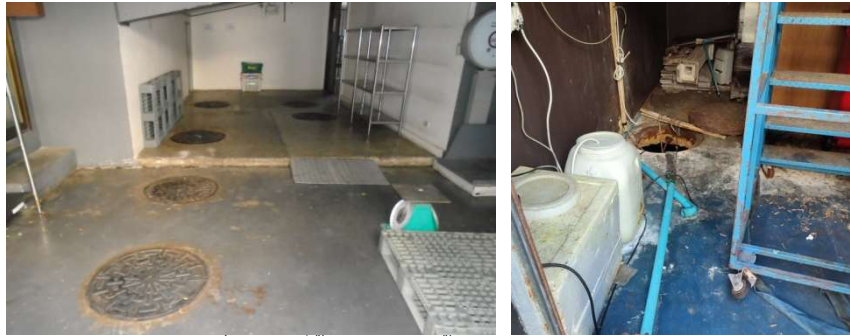
ภาพที่ 4-6 จุดที่ตั้งระบบบำบัดน้ำเสียของโครงการได้อาคาร

3.2 การจัดการน้ำเสียและสิ่งปฏิกูล 1. จัดให้มีระบบบำบัดน้ำเสียซึ่งเป็นระบบตะกอนเร่ง (Activated Sludge) แบบเอสบีอาร์ (Sequencing Batch Reactor , SBR) เพื่อบำบัดน้ำเสียที่เกิดขึ้นจากการดำเนินการของโครงการในปริมาณ 135.2 ลบ.ม./วัน โดยให้มีค่าความสกปรกอยู่ในรูปของบีโอดี และของแข็งแขวนลอยในน้ำเสียที่ผ่านมากำบัดแล้วไม่เกิน 20 มิลลิกรัม/ลิตร ตามค่าการออกแบบ	มีระบบบำบัดน้ำเสียแบบตะกอนเร่งไว้แล้ว และบำบัดน้ำเสียภายในโครงการไว้ตลอดเวลา ซึ่งเมื่อผ่านระบบบำบัดน้ำเสียและบ่อบำบัดน้ำของโครงการและสูบต่อไปยังระบบบำบัดน้ำเสียรวมของกรุงเทพมหานคร เพื่อบำบัดน้ำเสียให้ได้มาตรฐานต่อไป	-	ภาพที่ 4-6

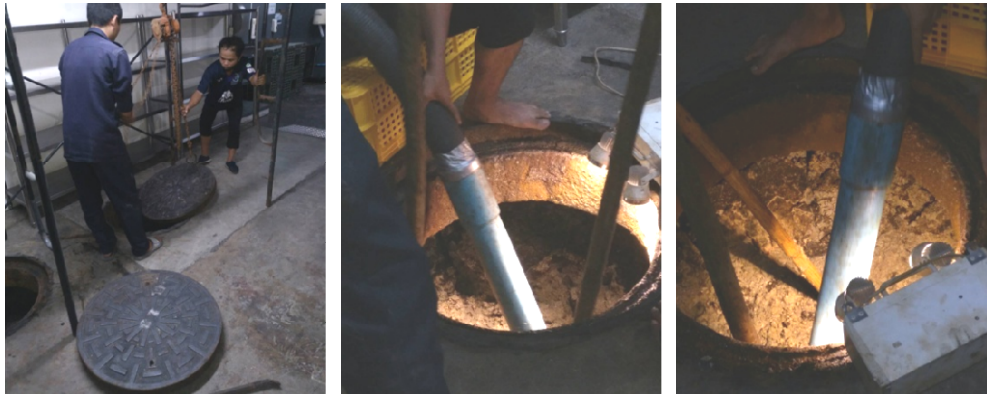
ภาพที่ 4-7 การสูบน้ำมันออกจากบ่อดักไขมันทุก 3 เดือน

2. ติดตั้งบ่อดักไขมันปริมาตร 8.85 ลบ.ม. เพื่อกำจัดไขมันและน้ำมันในน้ำเสียก่อนเข้าสู่ระบบบำบัดน้ำเสียซึ่งเป็นแบบตะกอนเร่งแบบเอสบีอาร์	ติดตั้งบ่อดักไขมันไว้แล้ว และดูดไขมันออกเป็นประจำทุกเดือน	-	ภาพที่ 4-7

7. ประสานงานเพื่อขอรับบริการรถดูดสิ่งปฏิกูลของ กทม. โดยจะทำการสูบน้ำออกจากบ่อแยกตะกอนทุก ๆ 3 เดือน เพื่อนำไปกำจัดอย่างเหมาะสม	ประสานงานให้มาสูบน้ำตะกอนเป็นประจำทุก 3 เดือนอย่างสม่ำเสมอ	-	ภาพที่ 4-7

7. จัดให้มีเจ้าหน้าที่ดักกากไขมัน จากบ่อดักไขมันใส่งค์ดำ และรวบรวมไว้ในห้องพักมูลฝอยเปียก เพื่อนำไปกำจัดร่วมกับมูลฝอยของโครงการเป็นประจำทุกวัน	ดูดไขมันออกจากบ่อดักไขมันทุกเดือน	-	ภาพที่ 4-7

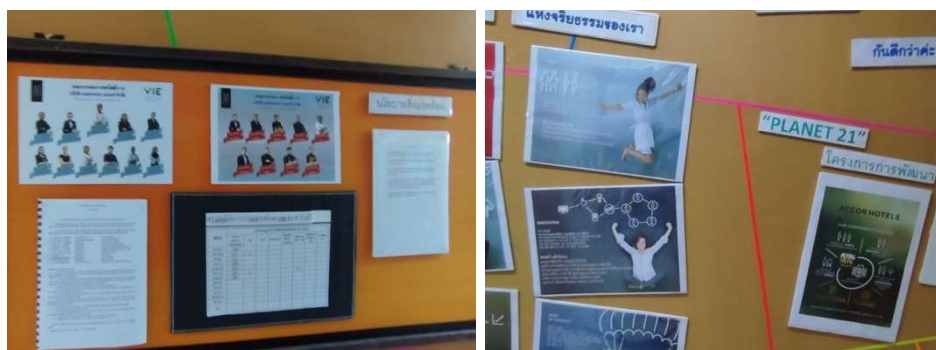
ภาพที่ 4-9 ป้ายประชาสัมพันธ์ด้านสิ่งแวดล้อมและความปลอดภัยในการทำงาน

3.4 การจัดการมูลฝอย 1. รณรงค์ประชาสัมพันธ์ให้มีการคัดแยกมูลฝอยโดยมูลฝอยที่สามารถนำกลับมาใช้ได้อีก เช่น กระดาษ พลาสติก กระป๋องน้ำอัดลม เป็นต้น จะถูกคัดแยกและเก็บรวบรวมไว้ในถังรองรับมูลฝอยที่สามารถนำกลับมาใช้ได้อีก (Recycle) ซึ่งอยู่ภายในห้องพักมูลฝอยแห้งเพื่อนำไปขาย ส่วนมูลฝอยอันตราย เช่น หลอดไฟฟ้า ถ่านอัลคาไลน์ เป็นต้น จะรวบรวมไว้ในถังรวบรวมมูลฝอยอันตรายภายในห้องพักมูลฝอยแห้ง เพื่อรอการเก็บขนไปกำจัด อย่างเหมาะสม	ดำเนินการติดป้ายประชาสัมพันธ์การลดปริมาณมูลฝอยไว้แล้ว	-	ภาพที่ 4-9

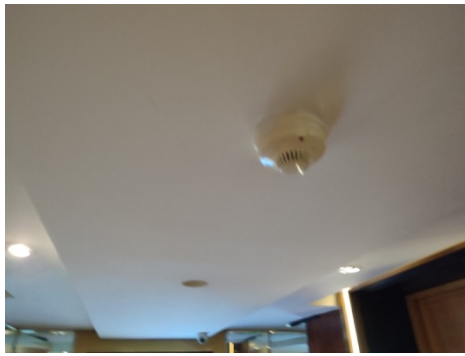
ภาพที่ 4-12 ระบบป้องกันอัคคีภัย

เงื่อนไขตามมาตรการป้องกันและแก้ไขผลกระทบสิ่งแวดล้อม	ผลการปฏิบัติตามมาตรการ	ปัญหา อุปสรรค และข้อเสนอแนะ	เอกสารอ้างอิง
3.7 ระบบป้องกันอัคคีภัย 1. จัดให้มีระบบป้องกันอัคคีภัยอย่างเพียงพอ และครอบคลุมทั่วบริเวณพื้นที่โครงการ การติดตั้งระบบป้องกันอัคคีภัยดังกล่าวจะต้องเป็นไปตามหลักเกณฑ์และสอดคล้องกับกฎหมายที่เกี่ยวข้อง เพื่อให้มั่นใจได้ว่าระบบจะสามารถทำหน้าที่ป้องกันและระงับเหตุอัคคีภัยได้อย่างมีประสิทธิภาพ	มีระบบป้องกันอัคคีภัยของโครงการได้แก่ เครื่องตรวจจับควัน เครื่องแจ้งเหตุเพลิงไหม้ด้วยมือถึง โทรศัพท์ฉุกเฉิน เครื่องตรวจจับความร้อน เป็นต้นซึ่งตรวจสอบแล้วเป็นประจำทุกเดือนและสามารถใช้งานได้ปกติ	ระบบแจ้งเหตุอัคคีภัยจะส่งสัญญาณแจ้งเหตุไปยังห้องควบคุมรับส่งสัญญาณแจ้งเหตุไปยังห้องควบคุมที่ชั้นที่ 8	ภาพที่ 4-12

2. ติดตั้งระบบสัญญาณแจ้งเหตุเพลิงไหม้ ซึ่งประกอบด้วย ระบบควบคุมการแจ้งเหตุเพลิงไหม้ อุปกรณ์แจ้งเหตุตรวจจับสัญญาณ และระบบเตือนภัย	ติดตั้งระบบสัญญาณแจ้งเหตุเพลิงไหม้ไว้แล้ว	-	ภาพที่ 4-12

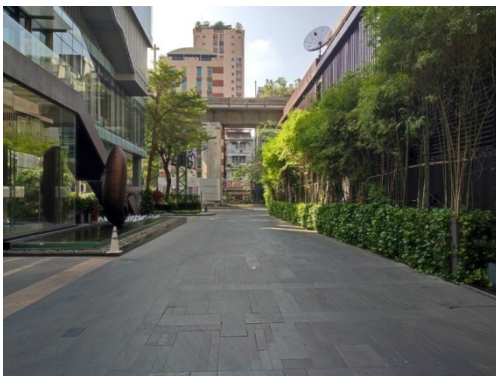
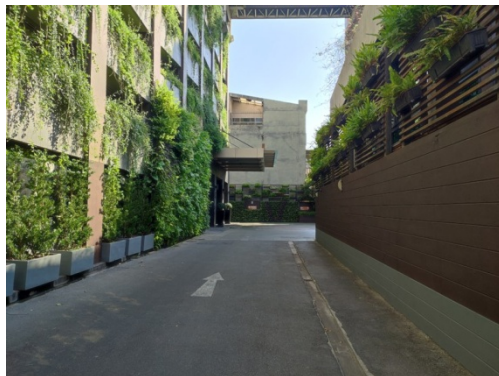
ภาพที่ 4-13 ถนนโดยรอบโครงการ

9. ดูแลถนนและลานจอดรถในโครงการให้มีสภาพดี ไม่ชำรุด และสะอาดเรียบร้อยมีการเก็บกวาดเป็นประจำทุกวัน เพื่อป้องกันไม่ให้เกิดการกระจายตัวของฝุ่นเมื่อมีการใช้ถนน	ถนนและลานจอดรถสมบูรณ์ไม่ชำรุด	-	ภาพที่ 4-13
ผลกระทบด้านกลิ่น

3.5 ระบบระบายอากาศ <ol style="list-style-type: none"> 1. ติดตั้งระบบระบายอากาศให้มีอัตราการระบายอากาศตามหลักเกณฑ์ที่กำหนดไว้ในกฎกระทรวงฉบับที่ 33 (พ.ศ.2535) และกฎกระทรวงฉบับที่ 50 (พ.ศ.2540) ออกตามความในพระราชบัญญัติควบคุมอาคาร พ.ศ.2522 และข้อบัญญัติ กรุงเทพมหานคร เรื่องควบคุมอาคาร พ.ศ.2544 	ติดตั้งระบบระบายอากาศไว้ตามกำหนดกฎหมายต่าง ๆ อย่างเคร่งครัด	-	-
<ol style="list-style-type: none"> 2. ตรวจสอบและบำรุงรักษาระบบระบายอากาศให้อยู่ในสภาพดี และสามารถทำงานได้อย่างมีประสิทธิภาพ 	บำรุงรักษาไว้ให้อยู่ในสภาพดีอยู่เสมอ ทำความสะอาดระบบปรับอากาศ	-	ภาพที่ 4-34
<ol style="list-style-type: none"> 3. ควบคุมไม่ให้มีการก่อสร้างสิ่งปลูกสร้างอื่น ๆ ในระยะดำเนินการโครงการเพิ่มเติม เพื่อให้ระยะถอยร่นของอาคารจากแนวที่ดินเป็นไปตามที่ได้มีการออกแบบไว้ 	ไม่มีสิ่งปลูกสร้างอื่นในระยะถอยร่นของโครงการ เป็นพื้นที่ทางวิ่งรถ	-	ภาพที่ 4-13

4. จัดให้มีถนนรอบพื้นที่อาคารโรงแรมกว้างอย่างน้อย 6 เมตร สำหรับให้รถดับเพลิงเข้าออกได้โดยสะดวก	มีถนนรอบพื้นที่อาคาร 6 เมตร รถดับเพลิงสามารถผ่านเข้า-ออกได้สะดวก	-	ภาพที่ 4-13

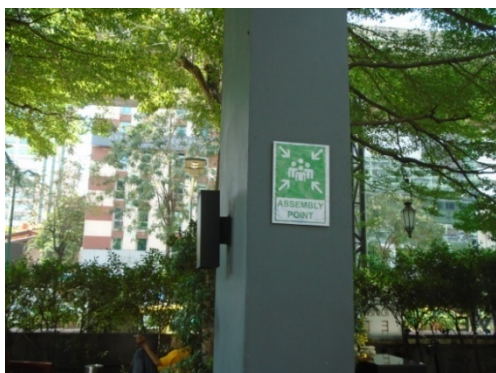
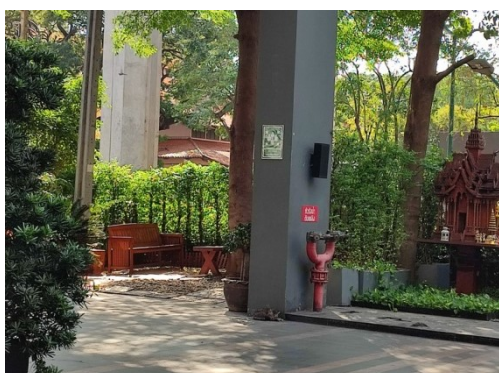
ภาพที่ 4-14 ป้ายจุดรวมพลของโครงการ

6. กำหนดจุดรวมพลภายนอกอาคารอยู่บริเวณด้านหน้าอาคารสำนักงานใกล้กับทางเข้า-ออกถนนพญาไท มีพื้นที่ประมาณ 159 ตารางเมตร ซึ่งสามารถรองรับจำนวนผู้พักและพนักงานโรงแรมได้อย่างเพียงพอ	มีจุดรวมพลของโครงการอยู่บริเวณด้านหน้าติดกับทางเข้า-ออกโครงการไว้แล้ว และมีความสามารถรองรับคนได้อย่างเพียงพอจากการซ้อมอพยพของโครงการ	-	ภาพที่ 4-14

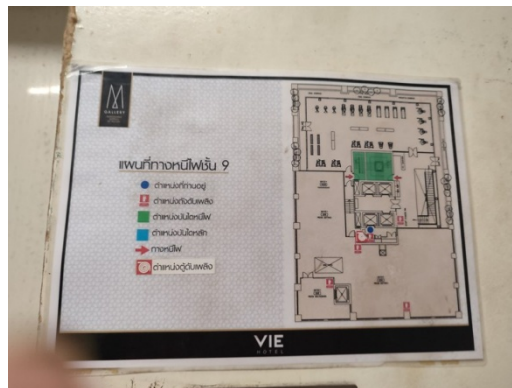
ภาพที่ 4-15 ป้ายแผนผังแสดงตำแหน่งของอุปกรณ์ดับเพลิงและเส้นทางหนีไฟ

7. จัดให้มีพื้นที่หนีไฟทางอากาศบริเวณชั้นดาดฟ้าของอาคารโรงแรม	มีพื้นที่หนีไฟทางอากาศที่ชั้นดาดฟ้าไว้แล้ว	-	-
8. จัดเตรียมป้ายแสดงข้อปฏิบัติเมื่อเกิดเหตุเพลิงไหม้ หมายเลขโทรศัพท์ในการแจ้งเหตุเพลิงไหม้ แผนผังแสดงตำแหน่งของอุปกรณ์ดับเพลิง บันไดหนีไฟ เส้นทางอพยพ และจุดรวมพล ในแต่ละชั้น และในห้องพักให้สามารถสังเกตเห็นได้ง่ายและชัดเจน	มีป้ายแสดงหมายเลขโทรศัพท์ฉุกเฉินไว้แล้ว และมีภาพแผนผังตำแหน่งอุปกรณ์ดับเพลิงและเส้นทางอพยพไว้แล้ว	-	ภาพที่ 4-15

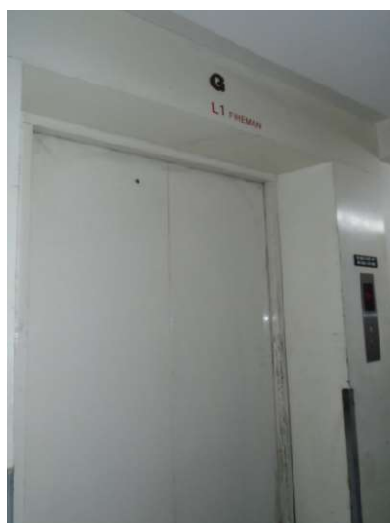
ภาพที่ 4-16 ลิฟต์ดับเพลิงจำนวน 1 ชุด

13. จัดให้มีลิฟต์ดับเพลิงสำหรับอาคารโรงแรมจำนวน 1 ชุดและใช้เป็นลิฟต์บริการ ในภาวะปกติ	มีลิฟต์ดับเพลิงสำหรับใช้ช่วงการดับเพลิงของโครงการไว้แล้วจำนวน 1 ชุด	-	ภาพที่ 4-16

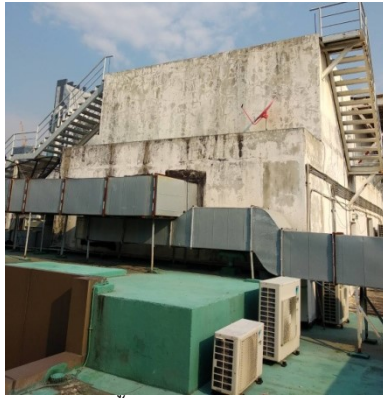
ภาพที่ 4-30 ถังสำรองน้ำาดฟ้า อยู่ในสภาพดี ไม่มีรอยแตกร้าว

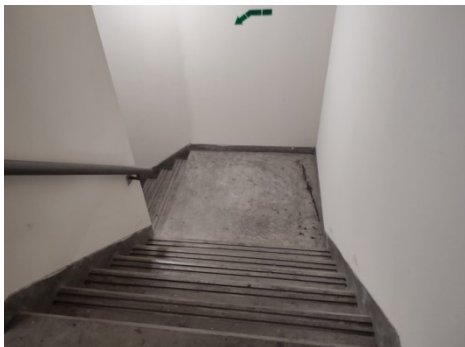
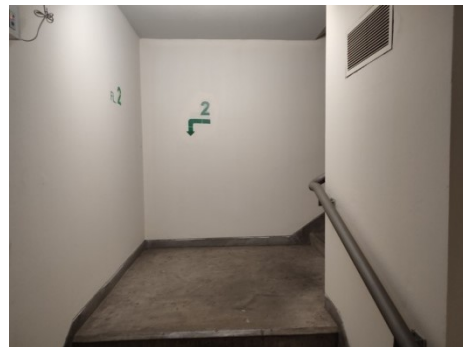
ภาพที่ 4-32 บันไดหนีไฟ

5. จัดให้มีบันไดหนีไฟทำจากวัสดุทนไฟ โดยการออกแบบบันไดหนีไฟจะเป็นไปตามหลักเกณฑ์ที่กำหนดไว้ในกฎหมายที่เกี่ยวข้อง โดยบันไดหนีไฟที่จัดเตรียมไว้สามารถอพยพคนออกนอกอาคารได้ภายในเวลา 1 ชั่วโมง	มีบันไดหนีไฟเป็นไปตามหลักเกณฑ์ตามกฎหมายไว้แล้ว	-	ภาพที่ 4-32

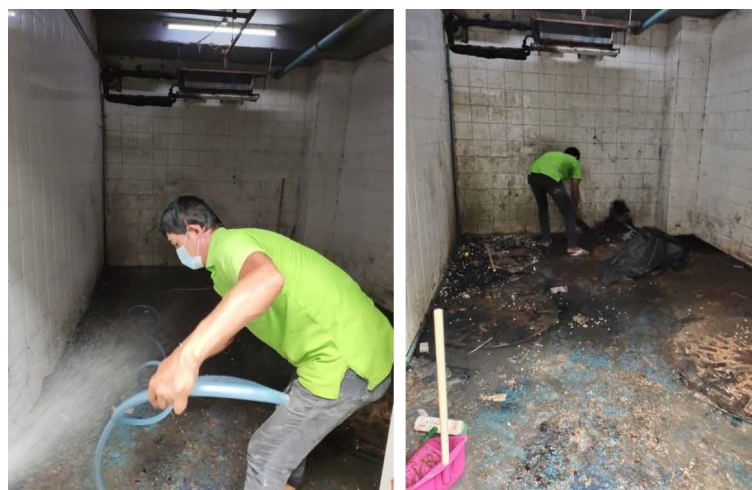
ภาพที่ 4-35 ล้างทำความสะอาดห้องพัสดุฝอย

เงื่อนไขตามมาตรการป้องกันและแก้ไขผลกระทบสิ่งแวดล้อม	ผลการปฏิบัติตามมาตรการ	ปัญหา อุปสรรค และข้อเสนอแนะ	เอกสารอ้างอิง
<p>ห้องพักมูลฝอยแห้งขนาด กว้าง 3.00 เมตร ยาว 4.15 เมตร และสูง 2.60 เมตร และมีปริมาตรกักเก็บรวมเท่ากับ 32.37 ตารางเมตร ไว้ที่บริเวณชั้นล่างของอาคาร ซึ่งมีการติดตั้งเครื่องปรับอากาศ และพัดลมระบายอากาศเพื่อลดอัตราการย่อยสลายของมูลฝอยและควบคุมกลิ่น</p> <p>ห้องพักมูลฝอยรวม สามารถเก็บมูลฝอยที่เกิดขึ้นจากโครงการทั้งหมดได้มากกว่า 3 วัน</p> <p>- ใช้กระเบื้องปูพื้นและผนังของห้องพักมูลฝอยรวมเพื่อความสะอาดในการล้างทำความสะอาดรวมทั้งจัดให้มีวางระบายนํ้าโดยรอบ</p>	มีกระเบื้องปูพื้นและวางระบายนํ้าโดยรอบ ล้างทำความสะอาดสม่ำเสมอ	-	- ภาพที่ 4-35

5. จัดให้มีเจ้าหน้าที่ดูแลความสะอาดของห้องพักมูลฝอยรวม และอุปกรณ์ต่าง ๆ โดยจัดให้มีการล้างทำความสะอาดอย่างน้อยสัปดาห์ละ 1 ครั้ง	ให้เจ้าหน้าที่ล้างทำความสะอาดห้องพักมูลฝอยทุกวัน	-	ภาพที่ 4-35

6. จัดให้มีระบบรวบรวมนํ้าชะมูลฝอยและนํ้าจากการล้างทำความสะอาดห้องพักมูลฝอยรวมไปบำบัดที่ระบบบำบัดน้ำเสียของโครงการ	รวบรวมนํ้าชะมูลฝอยที่วางในห้องพักมูลฝอยรวม ระบายลงไปรวมกับการบำบัดน้ำเสียที่ระบบบำบัดน้ำเสียรวม	-	ภาพที่ 4-35

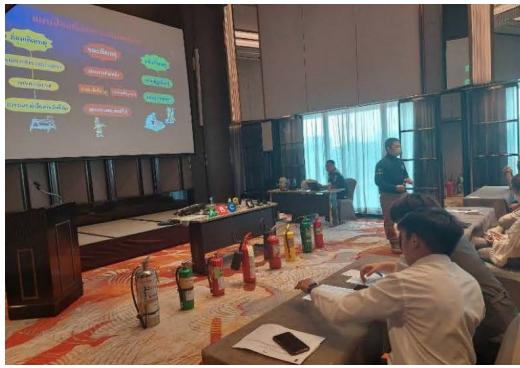
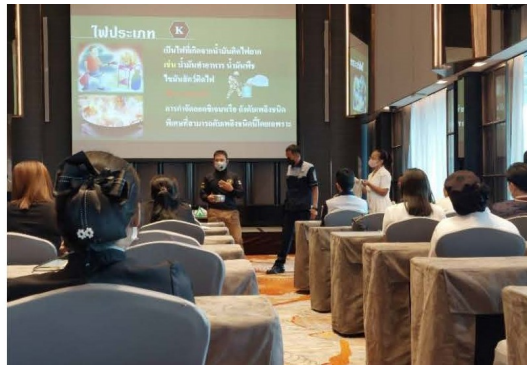
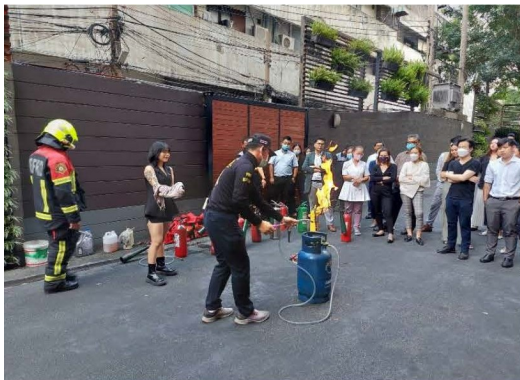
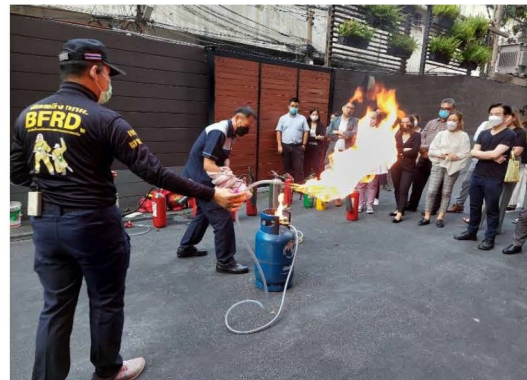
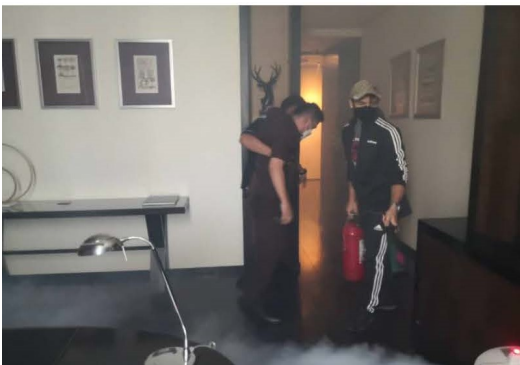
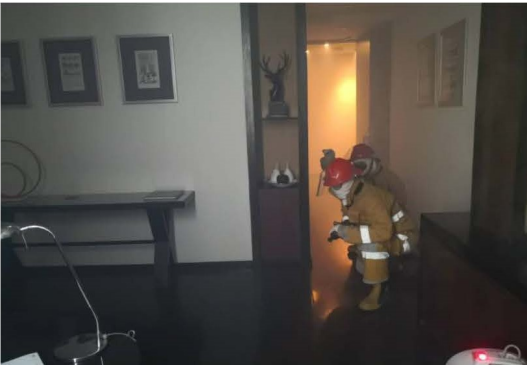
ภาพที่ 4-36 ซ้อมดับเพลิงและซ้อมอพยพหนีไฟประจำปี 2565

เงื่อนไขตามมาตรการป้องกันและแก้ไขผลกระทบสิ่งแวดล้อม	ผลการปฏิบัติตามมาตรการ	ปัญหา อุปสรรค และข้อเสนอแนะ	เอกสารอ้างอิง
9. จัดให้มีแผนปฏิบัติการขณะเกิดเหตุเพลิงไหม้ ขั้นตอนการปฏิบัติขณะเกิดเหตุเพลิงไหม้และแผนการอพยพคนออกจากอาคาร	มีแผนปฏิบัติงานไว้แล้ว มีการซ้อมอพยพหนีไฟของโครงการปี 2565	-	ภาพที่ 4-36

10. จัดให้มีทีมปฏิบัติการขณะเกิดเพลิงไหม้ ซึ่งประกอบด้วย ผู้อำนวยการดับเพลิง ผู้ช่วยผู้อำนวยการดับเพลิง ทีมผจญเพลิง ทีมอพยพเคลื่อนย้าย ทีมรักษาความปลอดภัย และทีมปฐมพยาบาล โดยกำหนดหน้าที่ความรับผิดชอบของทีมปฏิบัติการดังกล่าวอย่างชัดเจนและเหมาะสม	จัดทีมงานขณะเกิดเพลิงไหม้ไว้แล้ว	-	ภาพที่ 4-36

11. อบรมความรู้เบื้องต้นเกี่ยวกับการป้องกันอัคคีภัยให้กับพนักงานของโรงแรม ทั้งนี้ การอบรมดังกล่าว จะมีการชี้แจงรายละเอียดเกี่ยวกับสังเกตควันไฟ การแยกประเภทของเพลิง การดับไฟ โดยใช้อุปกรณ์ดับเพลิงชนิดต่าง ๆ รวมทั้งข้อปฏิบัติเมื่อเกิดเหตุเพลิงไหม้	มีความรู้เบื้องต้นเกี่ยวกับการป้องกันอัคคีภัยและการดับเพลิงจากการซ้อมอพยพหนีไฟของโครงการ	-	ภาพที่ 4-36

12. จัดให้มีการฝึกซ้อมผจญเพลิง และการซ้อมหนีไฟ ให้กับพนักงานของโรงแรมและประชาสัมพันธุ์ให้ผู้เข้าร่วมทำการฝึกซ้อม ในระหว่างการฝึกซ้อมจะมีการชี้แจงถึงขั้นตอนในการปฏิบัติเมื่อเกิดเหตุเพลิงไหม้ รวมทั้งสาธิตการใช้อุปกรณ์ดับเพลิงต่าง ๆ ที่มีอยู่ เพื่อให้มีความคุ้นเคยกับอุปกรณ์ดังกล่าว เมื่อเกิดเหตุเพลิงไหม้ขึ้นจะได้ไม่ตกใจหรือตื่นกลัวและสามารถใช้อุปกรณ์เหล่านั้นได้อย่างถูกต้องและมีประสิทธิภาพ	จัดให้มีการซ้อมปี 2565ไว้แล้ว	-	ภาพที่ 4-36

เงื่อนไขตามมาตรการป้องกันและแก้ไขผลกระทบสิ่งแวดล้อม	ผลการปฏิบัติตามมาตรการ	ปัญหา อุปสรรค และข้อเสนอแนะ	เอกสารอ้างอิง
<ul style="list-style-type: none"> - จัดตั้งทีมปฏิบัติการขณะเกิดเหตุเพลิงไหม้และตรวจสอบรายชื่อบุคคลในทีมให้เป็นปัจจุบันอยู่เสมอ - อบรมความรู้เบื้องต้นเกี่ยวกับการป้องกันอัคคีภัยกับพนักงานโรงแรมปีละ 1 ครั้ง - จัดให้มีการตรวจสอบระบบป้องกันอัคคีภัยและระดับดับเพลิงภายในอาคาร เดือนละ 1 ครั้งดังนี้ <ul style="list-style-type: none"> 1.ระบบสัญญาณเตือนเพลิงไหม้ อาทิ Alarm Bell ควรตรวจสอบให้อยู่ในสภาพที่สามารถใช้งานได้อยู่เสมอ 2.ทำการตรวจสอบตู้ดับเพลิง และเครื่องดับเพลิงแบบมือถือ และตรวจสอบระดับของผงเคมีในถังดับเพลิง 	<p>มีรายชื่อทีมในการปฏิบัติงานขณะเกิดเพลิงไหม้ไว้เป็นปัจจุบัน และติดบอร์ดประชาสัมพันธ์ของโครงการ</p> <p>มีการอบรมการป้องกันอัคคีภัยในช่วงซ้อมอพยพหนีไฟของโครงการเป็นประจำปี 2565</p> <p>ตรวจสอบเดือนละ 1 ครั้งพร้อมใช้งาน</p>	-	ภาพที่ 4-36

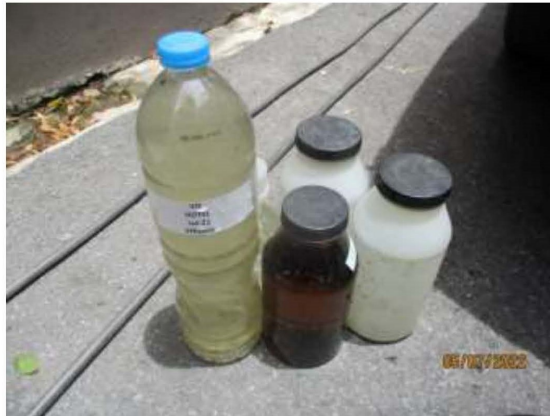
ภาพที่ 1 แสดงตัวอย่างน้ำทิ้ง VIE Hotel ณ วันที่ 5 กรกฎาคม 2565

น้ำทิ้งค่อนข้างขุ่น มีตะกอนแขวนลอยปนมาก และมีคุณลักษณะไม่อยู่ในมาตรฐานน้ำทิ้งอาคารประเภท ข.
คำแนะนำ

9. กรณีที่ระบบบำบัดน้ำเสียชำรุดหรือไม่มีประสิทธิภาพในการบำบัดน้ำเสียให้ได้คุณภาพตามมาตรฐานคุณภาพน้ำทิ้ง จะต้องดำเนินการแก้ไขและซ่อมแซมโดยเร็ว	ทางโครงการได้ประสานไปทางกรุงเทพมหานคร ขอรับบริการบำบัดน้ำเสียรวม ซึ่งปัจจุบันได้เข้าร่วมแล้ว	โดยการสูบน้ำที่ผ่านการบำบัดแล้วของโครงการเข้าสู่ท่อส่งไปยังระบบบำบัดน้ำเสียรวมของ กรุงเทพมหานครต่อไป	-
