**5. ผลการดำเนินการตามมาตรการป้องกันและแก้ไขผลกระทบสิ่งแวดล้อม**  
**ตารางที่ 4 เปรียบเทียบมาตรการป้องกันและแก้ไขผลกระทบสิ่งแวดล้อมที่กำหนดไว้ในรายงานการวิเคราะห์ผลกระทบสิ่งแวดล้อม**

**โครงการ TERMINAL 21 PATTAYA ระยะเปิดดำเนินการ**

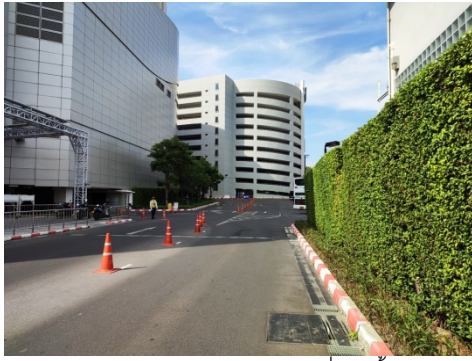
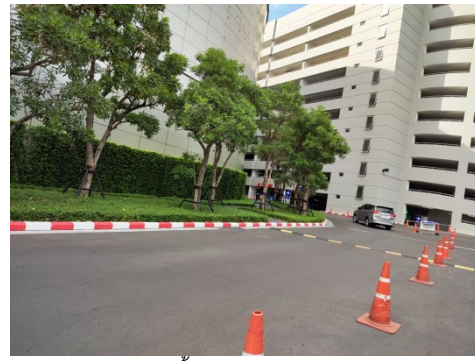
ภาพที่ 4-1 ร้วโครงการและปลูกต้นไม้ยืนต้นริมร้ว

เงื่อนไขตามมาตรการป้องกันและแก้ไขผลกระทบสิ่งแวดล้อม	ผลการปฏิบัติตามมาตรการ	ปัญหา อุปสรรค และข้อเสนอแนะ	เอกสารอ้างอิง
<b>1. ทรัพยากรสิ่งแวดล้อมทางกายภาพ</b> <b>1.1 ลักษณะสภาพภูมิประเทศ</b> 1. จัดให้มีรั้วรอบแนวเขตที่ดินโครงการ ความสูง 2-3 เมตร โดยด้านล่างของรั้วด้านทิศเหนือ ทิศใต้ และทิศตะวันตก บริเวณที่มีระดับสูงกว่าข้างเคียงโครงการ จัดให้มีแนวกำแพงกันดินสูงไม่เกิน 1.5 เมตร	มีรั้วถาวรรอบแนวเขตที่ดินความสูง 2-3 เมตร และแนวกำแพงกันดินสูงไม่เกิน 1.5 เมตร และปลูกไม้ยืนต้นไว้ตามแนวรั้ว	-	ภาพที่ 4-1

2. บริเวณสถานีไฟฟ้าย่อย Sub Station จัดให้มีการติดตั้งรั้วสูง 2.20 เมตร ล้อมรอบส่วนประตูเข้า-ออก(ทางทิศเหนือและทิศตะวันตก) โครงการจะลือคฤณแจไว้และเปิดใช้เมื่อต้องการตรวจสอบและบำรุงรักษา สำหรับบุคคลที่มีหน้าที่เกี่ยวข้องเท่านั้น	มีรั้วถาวรรอบแนวเขตที่ดินความสูง 2-3 เมตร และแนวกำแพงกันดินสูงไม่เกิน 1.5 เมตร และปลูกไม้ยืนต้นไว้ตามแนวรั้ว ประตูทางเข้า-ออก ลือคฤณแจไว้ตลอดจะเปิดเฉพาะเจ้าหน้าที่ดูแลเท่านั้น	-	ภาพที่ 4-1

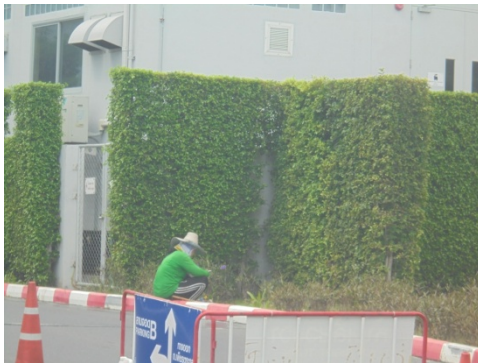
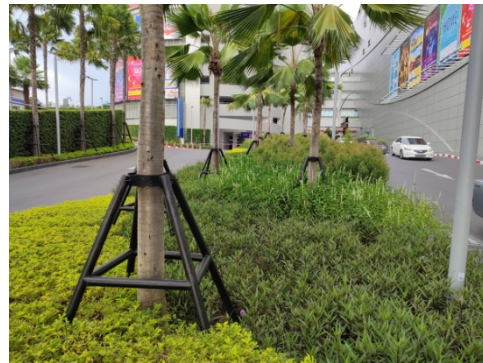
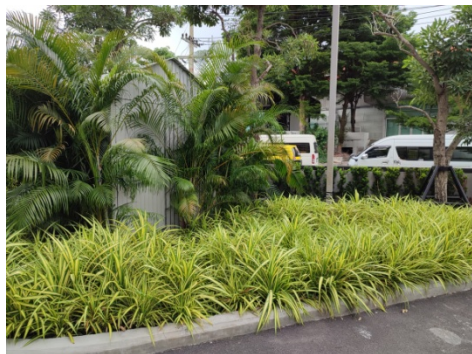
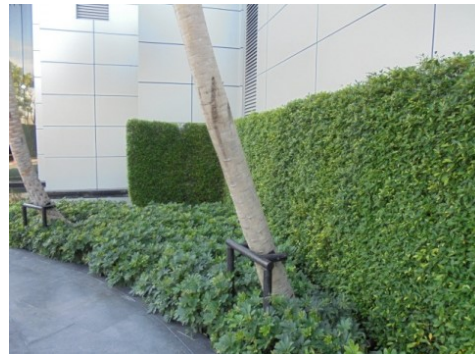
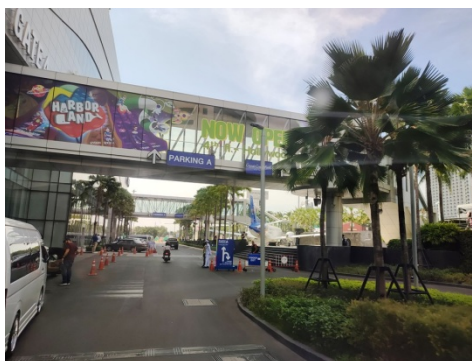
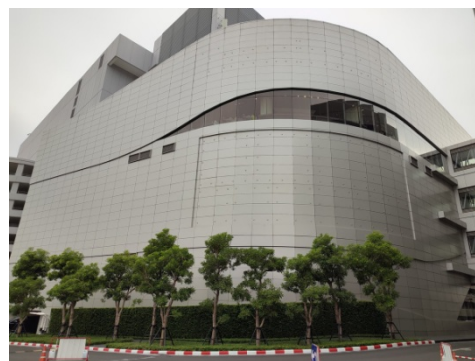
ภาพที่ 4-2 พื้นที่สีเขียวชั้นล่างของโครงการ

3. จัดให้มีพื้นที่สีเขียวภายในโครงการขนาดพื้นที่รวม 2,731.95 ตารางเมตร และไม้คลุมดิน ขนาดพื้นที่ 2,700 ตารางเมตร โดยเฉพาะบริเวณแนวเขตที่ดินเพื่อให้พืชช่วยยึดหน้าดิน	มีพื้นที่สีเขียวภายในโครงการ เป็นไม้ยืนต้น ไม้คลุมดิน ปลูกไว้ตามแนวรั้ว และบริเวณที่ว่าง ของโครงการ	-	ภาพที่ 4-2

เงื่อนไขมาตรการป้องกันและแก้ไขผลกระทบสิ่งแวดล้อม	ผลการปฏิบัติตามมาตรการ	ปัญหา อุปสรรค และข้อเสนอแนะ	เอกสารอ้างอิง
2. จัดให้มีพื้นที่สีเขียวภายในโครงการ ขนาดพื้นที่ 2,731.95 ตารางเมตร โดยเฉพาะบริเวณแนวเขตที่ดินเพื่อให้พืชช่วยยึดหน้าดิน	มีพื้นที่สีเขียวภายในโครงการ เป็น ไม้ยืนต้น ไม้คลุมดิน ปลูกไว้ภายนอกอาคารตามแนวรั้ว และบริเวณพื้นที่ว่างของโครงการ	-	ภาพที่ 4-2

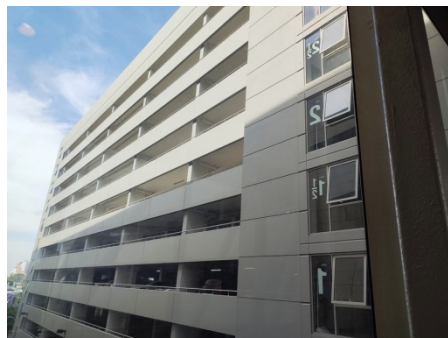
ภาพที่ 4-6 ช่องเปิดบริเวณชั้นจอดรถ

1. ในการระบายอากาศจากชั้นจอดรถบริเวณชั้น 1-5M ของอาคาร A ออกแบบให้สามารถระบายอากาศได้อย่างสะดวกตลอดเวลาไม่ให้เกิดการสะสม มลพิษ	ใช้จุดครกชั้นที่ 1 ถึง 5M มีลักษณะเปิดโล่งไว้แล้ว มีช่องเปิดตลอดชั้น จอดรถลมพัดผ่านตลอดเวลา	-	ภาพที่ 4-6

2. ออกแบบให้อาคารจอดรถของโครงการส่วนขยายให้สามารถระบายอากาศได้สะดวกตลอดเวลาไม่ให้เกิดการสะสมของมลพิษ	อาคารจอดรถของส่วนขยายสามารถระบายอากาศได้ดี มีช่องเปิดขนาดใหญ่	-	ภาพที่ 4-6

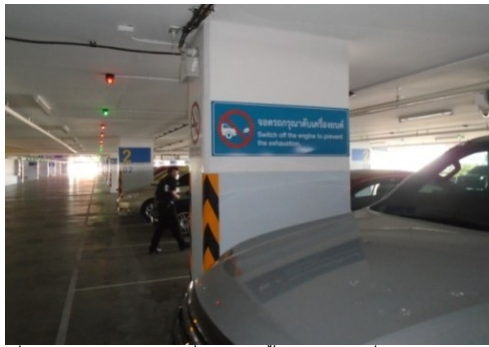
ภาพที่ 4-7 ป้ายห้ามติดเครื่องยนต์ทิ้งไว้บริเวณที่จอดรถของอาคาร

3. ติดตั้งป้ายห้ามติดเครื่องยนต์ทิ้งไว้ภายในบริเวณพื้นที่จอดรถ ให้สามารถสังเกตเห็นอย่างชัดเจนและทั่วถึง	ติดป้ายห้ามติดเครื่องยนต์ไว้แล้วบริเวณชั้นจอดรถของโครงการ	-	ภาพที่ 4-7

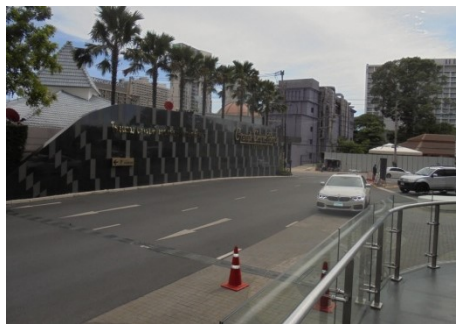
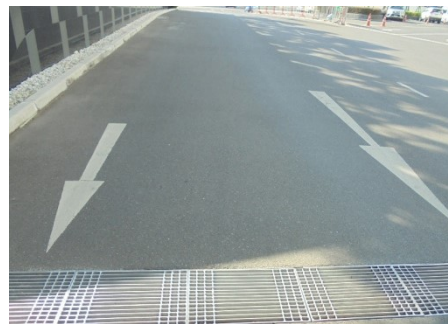
ภาพที่ 4-8 ลูกศรแสดงทิศทางจราจร

5. จัดทำป้ายและสัญลักษณ์จราจรบนพื้นทางให้ชัดเจนและไม่ก่อให้เกิดความสับสนของผู้ขับขี่ ทำให้การเคลื่อนตัวของรถในโครงการและบริเวณทางเข้า-ออกโครงการสามารถทำได้อย่างดีและปลอดภัย	มีป้ายและสัญลักษณ์ได้แก่ ลูกศรบอกทิศทางให้ผู้ขับขี่ขับรถไปให้ถูกทิศทางภายในโครงการ	-	ภาพที่ 4-8

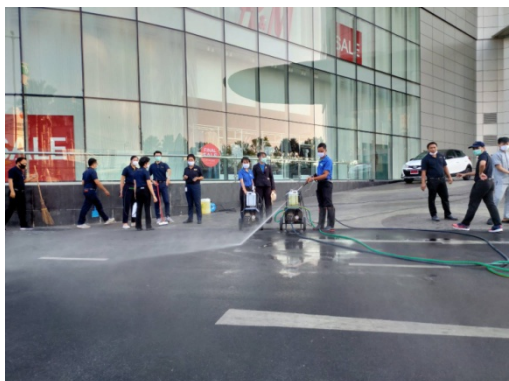
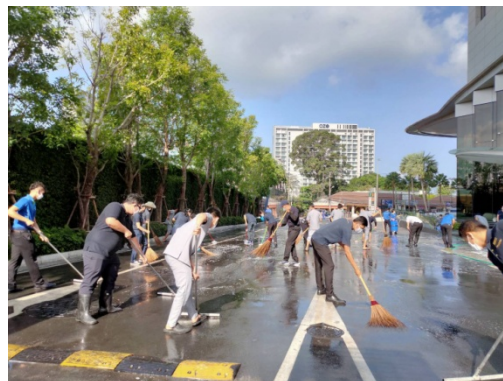
ภาพที่ 4-9 ทำความสะอาดล้างถนนเป็นประจำ

7. จัดให้มีการปลูกเขียวห่มปี และคล้าม่ายในกระเบริบริเวณด้านทิศตะวันออกและทิศตะวันตกของชั้นจอดรถในชั้นที่ 1-5M ของอาคาร A เพื่อดูดซับมลพิษในพื้นที่จอดรถ	โครงการยังไม่มีมีการปลูกต้นเขียวห่มปี และคล้าม่ายในกระเบริบริเวณทิศตะวันออกและทิศตะวันตกของชั้นจอดรถ 1 ถึง 5 M		ภาพที่ 4-9

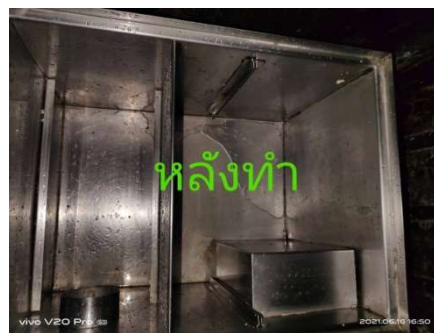
ภาพที่ 4-12 ถัดถังไขมันในห้องครัว

เงื่อนไขตามมาตรการป้องกันและแก้ไขผลกระทบสิ่งแวดล้อม	ผลการปฏิบัติตามมาตรการ	ปัญหา อุปสรรค และข้อเสนอแนะ	เอกสารอ้างอิง
6. จัดให้มีพนักงานดักไขมันออกจากถังดักไขมันออกจากถังดักไขมันทุก ๆ 2-3 วัน และจดบันทึกทุกครั้ง โดยนำกากไขมันมาใส่ในกระถางที่มีกระดาษทิชชูรองที่ก้นกระถางเพื่อให้ส่วนที่เป็นน้ำซึมออกจากไขมันและทิ้งไว้จนแห้งเป็นก้อนก่อนนำไปฝังกลบ จากนั้นนำไปทิ้งรวมกันกับมูลฝอยที่ห้องพักมูลฝอยแห่งของโครงการ	มีพนักงานดักไขมันในถังดักไขมันในห้องครัวของส่วนโรงแรมและส่วนสรรพสินค้า เป็นประจำทุกวันและฝังให้แห้งก่อนนำไปฝังกลบ และพักไว้ในห้องพักมูลฝอยแห่งของโครงการ	-	ภาพที่ 4-12

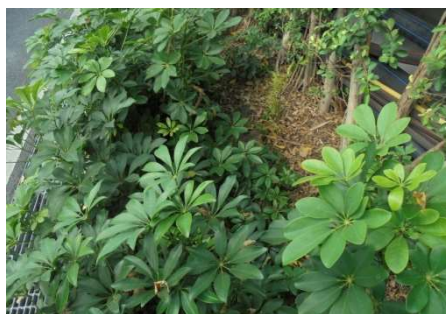
ภาพที่ 4-13 บริเวณบ่อน้ำบำบัดก๊าซมีเทนและAerosol

2. จัดให้มีการกำจัดก๊าซมีเทนที่เกิดขึ้นจากระบบบำบัดน้ำเสีย ในการบำบัดน้ำเสียของส่วนสรรพสินค้าพาณิชย์ จะไม่มีก๊าซมีเทนแต่อย่างใด เนื่องจากมีการเติมอากาศทุกบ่อ ซึ่งจะมีก๊าซมีเทนจากระบบบำบัดน้ำเสียของส่วนโรงแรมปริมาณ 12.6 ลบ.ม./วัน ด้วยวิธีBiological Oxidationโดยโครงการจะรวบรวมก๊าซมีเทนจากถังดักแยกตะกอน ของระบบบำบัดน้ำเสียส่วนโรงแรมมาตามท่อขนาดเส้นผ่านศูนย์กลาง 2 นิ้ว ต่อดินบริเวณใกล้กับตำแหน่งติดตั้งระบบบำบัดดังกล่าว โดยโครงการจัดเตรียมบ่อดินขนาด 16 ตารางเมตร ลึก 1 เมตร จำนวน 1 บ่อ ซึ่งที่ก้นบ่อจะใช้ดินทรายรองไว้เพื่อป้องกันน้ำท่วมสูงประมาณ 0.40 เมตรและต่อท่อก๊าซมีเทนให้ระเหยผ่านดินร่วนและปุ๋ยภายในบ่อดินดังกล่าว ซึ่งจะปิดปากท่อด้วยตาข่ายในลอน เพื่อป้องกันไม่ให้ภายในท่อเกิดการอุดตัน จากนั้นจะกลบท่อด้วยดินร่วน หรือปุ๋ยและทำการปลูกต้นไม้ไว้ด้านบนของบ่อดิน เพื่อให้มีความชื้นอยู่ตลอดเวลา จึงไม่ส่งผลกระทบที่มีนัยสำคัญ	<p>การกำจัดมีเทนติดตั้งไว้บริเวณพื้นที่สีเขียวติดกับบริเวณบ่อบำบัดน้ำเสียจัดเตรียมไว้เป็นบ่อดินยาวตามแนวรั้วโครงการ</p>	-	ภาพที่ 4-13

เงื่อนไขตามมาตรการป้องกันและแก้ไขผลกระทบสิ่งแวดล้อม	ผลการปฏิบัติตามมาตรการ	ปัญหา อุปสรรค และข้อเสนอแนะ	เอกสารอ้างอิง
<p>3. โครงการจะบำบัดAerosol ที่เกิดจากระบบบำบัดน้ำเสียดังนี้</p> <ul style="list-style-type: none"> <li>- ส่วนสรรพสินค้าพาณิชย์ มีปริมาณ Aerosol เกิดขึ้นประมาณ 22,000 ลบ.ม./ชม.โครงการจะบำบัดโดยติดตั้งระบบบำบัด Aerosolชนิด Filter Scrubber ขนาดเส้นผ่านศูนย์กลาง 1.8 เมตร ความสูง 2.0 เมตร ปริมาตร 4,000 ลิตร จำนวน 3ชุด</li> <li>- ส่วนโรงแรม มีปริมาณ Aerosolเกิดขึ้นประมาณ 440 ลบ.ม./วินาที ซึ่งโครงการจะบำบัดโดยใช้พืช ดิน และจุลินทรีย์ที่อาศัยอยู่ในดิน ซึ่งอาศัยกระบวนการทางชีวภาพในการกำจัดเชื้อโรคที่มาจากละอองน้ำเสียโดย Aerosolที่ไหลผ่านชั้นดินต้องมีความเร็วในการไหลไม่เกิน 0.04 เมตร/วินาที และมีระยะเวลาสัมผัสกับพื้นดินไม่น้อยกว่า 10 วินาที โดยโครงการจัดเตรียมพื้นที่บำบัด Aerosol ปริมาณ 2 ตารางเมตร ความลึก 1 เมตรไว้บริเวณพื้นที่สีเขียวด้านทิศใต้ของพื้นที่โครงการ</li> </ul>	<p>มีระบบกำจัดAerosol ในส่วนของสรรพสินค้าเป็นชนิดFilter Scrubber และในส่วนของโรงแรมไว้แล้วโดย ใช้บ่อดินในการบำบัดบริเวณพื้นที่สีเขียวด้านทิศใต้ติดกับแนวรั้วโครงการ</p>	-	ภาพที่ 4-13

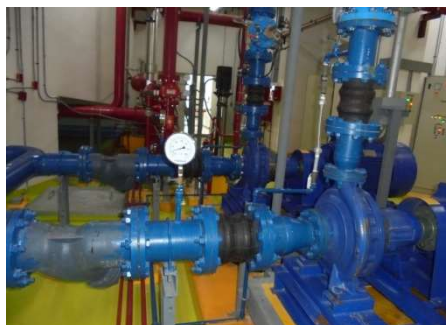
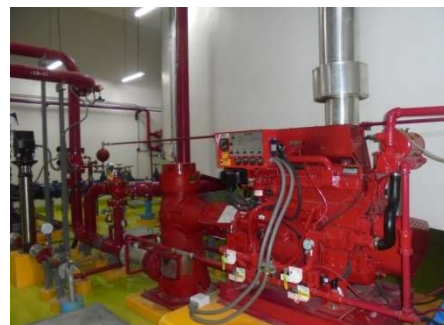
ภาพที่ 4-14 ห้องเครื่องสูบน้ำประปาและเครื่องสูบน้ำดับเพลิง

เงื่อนไขตามมาตรการป้องกันและแก้ไขผลกระทบสิ่งแวดล้อม	ผลการปฏิบัติตามมาตรการ	ปัญหา อุปสรรค และข้อเสนอแนะ	เอกสารอ้างอิง
<b>2.2.2 นิเวศวิทยาทางน้ำ</b> 1. ดูแลรักษาระบบบำบัดน้ำเสียสำเร็จรูปแต่ละชุดให้สามารถทำงานได้อย่างต่อเนื่องและมีประสิทธิภาพ	ดูแลรักษาระบบบำบัดน้ำเสียอย่างต่อเนื่องไว้แล้ว	-	-
<b>3.3 คุณค่าการใช้ประโยชน์ของมนุษย์</b> <b>3.3.1 การใช้น้ำ</b> <b>โครงการส่วนเดิม</b> 1. จัดให้มีน้ำสำรองเก็บไว้ในถังเก็บน้ำใต้ดินและถังเก็บน้ำชั้นดาดฟ้า โดยส่วนสรรพสินค้าพาณิชย์ ปริมาณ 3,400 ลบ.ม. สำรองน้ำใช้ได้นาน 1.3 วัน และส่วนโรงแรมปริมาณ 600 ลบ.ม. สำรองน้ำใช้ได้นาน 1.2 วัน	สำรองน้ำใช้ไว้ในถังเก็บน้ำใต้ดิน และถังเก็บน้ำดาดฟ้าไว้แล้วในส่วน of สรรพสินค้าพาณิชย์ และส่วนโรงแรม มีปริมาณน้ำใช้อย่างเพียงพอและสำรองไว้ใช้ได้นานประมาณ 1.2 วัน	-	ภาพที่ 4-14

2. จัดให้มีระบบสูบน้ำในอาคารซึ่งทำหน้าที่สูบน้ำโดยไม่ดึงน้ำเข้ามาจากท่อประปาโดยตรง ซึ่งกำหนดเวลาการสูบน้ำในช่วง 24.00-05.00 น. ซึ่งอยู่นอกช่วงเวลาที่ผู้พักอาศัยใกล้เคียงมีการใช้น้ำมาก	เครื่องสูบน้ำในอาคาร สูบน้ำจากถังสำรองน้ำใต้ดิน และถังเก็บน้ำดาดฟ้า ไม่มีการสูบน้ำจากท่อประปาโดยตรง และสูบน้ำในช่วงเวลาที่กำหนด	-	ภาพที่ 4-14

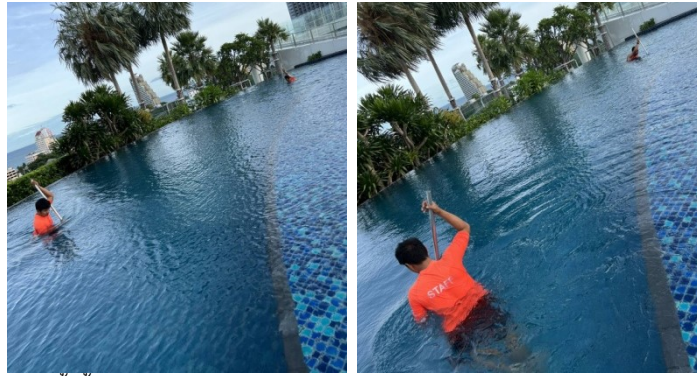
ภาพที่ 4-16 สระว่ายน้ำชั้น 6 เป็นระบบเกลือ (Salt Chlorination) และทำความสะอาดล้าง ดูดตะกอนสระว่ายน้ำ

2. เติมน้ำประปองวันละ 1 ครั้ง ครึ่งละ 2 ชั่วโมง ทั้งนี้ ขึ้นอยู่กับความชื้นของน้ำในสระว่ายน้ำ กรณีที่น้ำชุ่มให้ดำเนินการเติมน้ำที่จนกว่าน้ำในสระว่ายน้ำจะใส หลังจากนั้น ดำเนินการเติมน้ำวันละ 1 ครั้ง ครึ่งละ 2 ชั่วโมง ในช่วงที่สระว่ายน้ำปิดบริการ	ระบบกรองทำงานได้เป็นอย่างดี น้ำสระว่ายน้ำ มีความใสทุกวัน และเติมน้ำประปองเป็นไปตามที่กำหนด	-	ภาพที่ 4-16

3. ดำเนินการดูดตะกอน ล้างตะไคร่ และตักเศษผงสัปดาห์ละ 1 ครั้ง	ดำเนินการตักเศษผง เป็นประจำทุกวันและล้างตะไคร่ทุกสัปดาห์	-	ภาพที่ 4-16
4. จัดให้มีป้ายแสดงกฎข้อปฏิบัติสำหรับผู้ใช้สระว่ายน้ำ โดยมีข้อความอย่างน้อย ดังนี้ - ต้องสวมชุดว่ายน้ำที่สะอาดในการลงใช้สระว่ายน้ำ - จำนวนสูงสุดผู้ใช้สระว่ายน้ำ - ต้องชำระร่างกายก่อนลงใช้สระว่ายน้ำทุกครั้งและห้ามทำสระว่ายน้ำสกปรก - ผู้เป็นโรคตาแดง ผื่นผิวหนัง หวัด หูเป็นน้ำหนอง หรือโรคติดต่ออื่น ๆ ห้ามใช้สระว่ายน้ำ - ห้ามปัสสาวะ บ้วนน้ำลาย หรือสิ่งน้ำมูลลงในน้ำ	มีป้ายแสดงกฎข้อปฏิบัติสำหรับผู้ใช้สระว่ายน้ำไว้แล้วโดยมีข้อความครบถ้วนปฏิบัติได้	-	ภาพที่ 4-17

<b>3) โครงสร้างสระว่ายน้ำ</b> 1. โครงสร้างของสระว่ายน้ำเป็นคอนกรีตเสริมเหล็กมีความมั่นคง แข็งแรง น้ำขีมน้ำได้ ผนังเรียบ อยู่ในสภาพดีและทำความสะอาดง่าย	โครงสร้างสระว่ายน้ำเป็นคอนกรีตเสริมเหล็กอยู่ในสภาพดี ไม่มีน้ำขีมน้ำผนังเรียบ ไม่แตกไม่เสียหาย	-	ภาพที่ 4-16

2. จัดให้มีรางระบายน้ำล้น มีฝาปิดรอบสระว่ายน้ำ ความกว้าง 30-40 เซนติเมตร ไม่เป็นสนิม แข็งแรง ทำความสะอาดง่าย อยู่ในสภาพดีและไม่มีน้ำล้นออกจากราง	มีรางระบายน้ำล้นไว้แล้วและปิดไว้แล้วด้านบนเป็นหินประดับให้สวยงาม และไม่มีสนิม	-	ภาพที่ 4-16

4. พื้นสระว่ายน้ำต้องทำด้วยวัสดุ แข็งแรง เรียบ ไม่ดูดซึมน้ำ ทำความสะอาดง่าย ไม่ลื่น อยู่ในสภาพดี	พื้นสระว่ายน้ำเป็นกระเบื้องที่แข็งแรง เรียบ ไม่มีส่วนแตกหักเสียหาย อยู่ในสภาพดี ไม่มีตะไคร่น้ำเกาะ	-	ภาพที่ 4-16

6. ตรวจสอบสภาพพื้นสระว่ายน้ำให้อยู่ในสภาพดีไม่แตกร้าว เป็นประจำสม่ำเสมอ	พื้นสระว่ายน้ำเป็นกระเบื้อง ไม่แตกร้าว อยู่ในสภาพดี	-	ภาพที่ 4-16

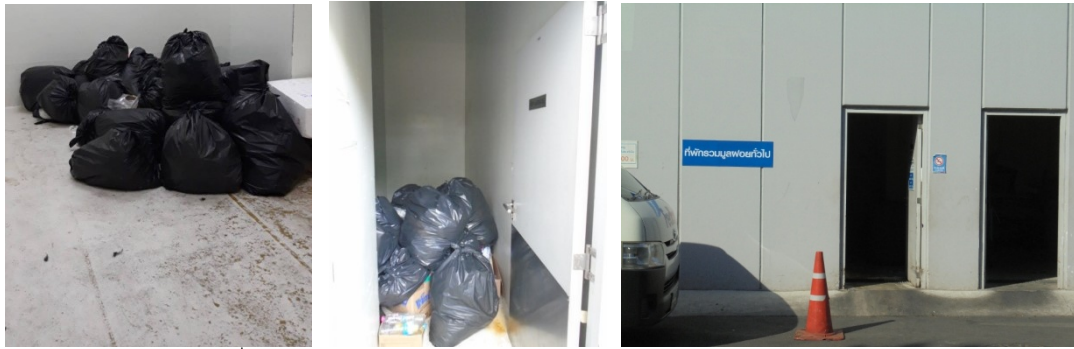
ภาพที่ 4-26 ห้องพักมูลฝอยเปียก ห้องพักมูลฝอยแห้ง และห้องพักมูลฝอยอันตราย

เงื่อนไขตามมาตรการป้องกันและแก้ไขผลกระทบสิ่งแวดล้อม	ผลการปฏิบัติตามมาตรการ	ปัญหา อุปสรรค และข้อเสนอแนะ	เอกสารอ้างอิง
<p>ความสูงของมูลฝอย 1.5 เมตร) สามารถรองรับมูลฝอยแห้งได้แก่ มูลฝอยทั่วไปปริมาณ 0.22 ลบ.ม./วัน ได้อย่างเพียงพอ 20.5 เท่า</p> <ul style="list-style-type: none"> <li>ห้องพักมูลฝอยเปียก ขนาดพื้นที่ 7 ตร.ม. ความจุ 10.5 ลบ.ม. (คิดที่ความสูงของมูลฝอย 1.5 เมตร) สามารถรองรับมูลฝอยย่อยสลายได้ปริมาณ 3.31 ลบ.ม./วัน ได้อย่างเพียงพอ 3.2 เท่า</li> <li>ห้องพักมูลฝอยรีไซเคิล ขนาดพื้นที่ 9 ตร.ม. ความจุ 13.5 ลบ.ม. (คิดที่ความสูงของมูลฝอย 1.5 เมตร) สามารถรองรับมูลฝอยรีไซเคิลปริมาณ 3.02 ลบ.ม./วัน ได้อย่างเพียงพอ 4.5 เท่า</li> <li>ห้องพักมูลฝอยอันตราย ขนาดพื้นที่ 8 ตร.ม. ความจุ 12 ลบ.ม. (คิดที่ความสูงของมูลฝอย 1.5 เมตร) สามารถรองรับมูลฝอยอันตรายได้ปริมาณ 0.65 ลบ.ม./วัน ได้อย่างเพียงพอ 18.5 เท่า</li> </ul>	<p>ห้องพักมูลฝอยรวมส่วนโรงแรมแบ่งเป็นห้องพักมูลฝอยทั่วไป ห้องพักมูลฝอยเปียก ห้องพักมูลฝอยรีไซเคิล และห้องพักมูลฝอยอันตราย</p>	-	ภาพที่ 4-26

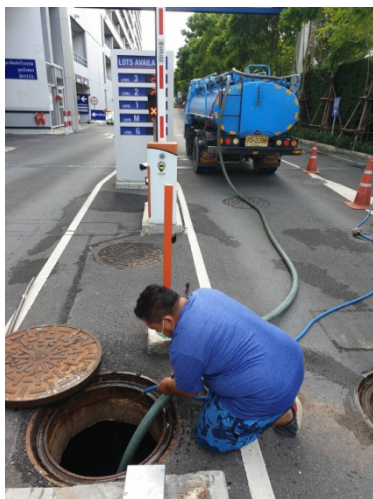
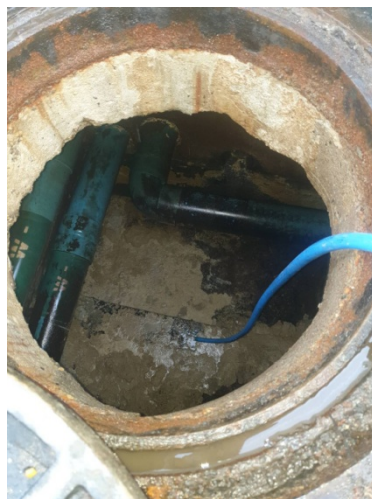
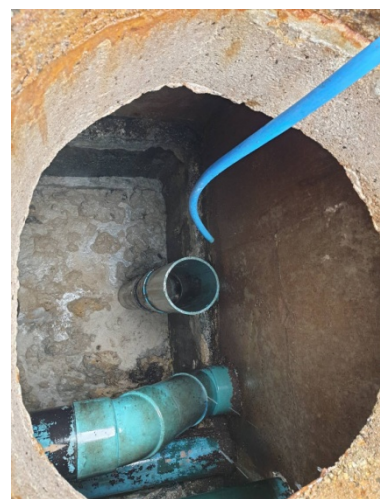
ภาพที่ 4-51 ดูดตะกอนไขมันและถึงเก็บตะกอนในระบบบำบัดน้ำเสีย

4. ประสานให้รถสูบล้างปฏิภณของเมืองพัทยา มาสูบล้างตะกอนส่วนเกินไปกำจัดทุก 3 เดือน	มีรถมาสูบล้างปฏิภณเมื่อเต็ม	-	ภาพที่ 4-51
5. กำหนดให้มีมาตรการในช่วงการดูแล บำรุงรักษา และซ่อมแซมระบบบำบัดน้ำเสียแบบตะกอนเร่ง(Activated Sludge)อยู่ใต้ดินบริเวณทางวิ่งรถบริเวณด้านทิศใต้ ดังนี้ <ul style="list-style-type: none"> <li>- ประสานให้รถสูบล้างปฏิภณของเมืองพัทยามาสูบล้างตะกอนในช่วงเช้า 08.30-09.30 น. ก่อนเวลาที่ห้างสรรพสินค้าเปิดให้บริการ เพื่อหลีกเลี่ยงช่วงเวลาที่ผู้มาใช้บริการส่วนสรรพสินค้าและส่วนของโรงแรมน้อยที่สุด</li> <li>- ในช่วงเวลาที่มีการสูบล้างปฏิภณ หรือเปิดฝาดังเพื่อเก็บไขมันหรือเก็บตัวอย่างน้ำจะต้องจัดให้มีการตั้งกรวยยางแบ่งกั้นบริเวณทางวิ่งด้านทิศใต้ให้เหลือเส้นทางที่สามารถสัญจรได้ 2 ช่องทาง(ทางวิ่งรถในโครงการมี 3 ช่องทางจัดการเดินรถแบบทิศทางเดียว กว้าง 10.5 เมตร)รวมทั้งจัดให้มีเจ้าหน้าที่คอยอำนวยความสะดวกด้านการจราจรภายในโครงการสำหรับระบบบำบัดน้ำเสียส่วนสรรพสินค้าพาณิชย์นั้นตั้งอยู่ใต้อาคาร ส่วนสรรพสินค้าพาณิชย์ซึ่งส่วนถึงบำบัดและถึงเก็บตะกอนตั้งอยู่ใต้อาคาร และระบบบำบัดน้ำเสียจะทำการรีดตะกอน (Sludge Dewatering) ทุกๆ 15 วัน และจัดบันทึกทำรายงานผลทุกครั้งโดยโครงการจะนำกากตะกอนใส่ในกระถางที่มีกระดาษกรองที่กั้นกระถาง เพื่อให้ส่วนที่เป็นน้ำซึมออกจากกากตะกอนและทำให้ส่วนที่เป็นน้ำซึมออกจากกากตะกอนและทำให้แห้งเป็นก้อนนำไปใส่ถุงดำ</li> </ul>	รถสูบล้างปฏิภณเมืองพัทยามาดำเนินการในช่วงเช้ามืดก่อนเปิดบริการ และดำเนินการติดตั้งกรวยยางแบ่งทางให้มีการวิ่งของรถได้ และมีเจ้าหน้าที่คอยอำนวยความสะดวกไว้แล้ว  ประสานให้รถสูบล้างตะกอนมาสูบล้างช่วงเช้าไว้แล้วก่อนเวลาที่ห้างและโรงแรมเปิด  ช่วงเวลาที่เปิดฝาดังเพื่อเก็บไขมันหรือตัวอย่างน้ำ จะตั้งกรวยยางสีแดงเป็นสัญลักษณ์ให้สามารถเก็บตัวอย่างน้ำได้สะดวก	-  -	ภาพที่ 4-51  ภาพที่ 4-51

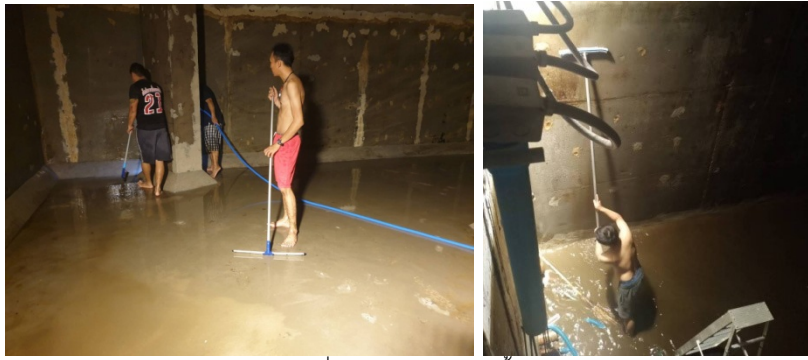
ภาพที่ 4-53 ล้างถังสำรองน้ำใช้

7. จัดให้มีช่างซ่อมบำรุงซึ่งทำหน้าที่ตรวจสอบรอยรั่วของอุปกรณ์ที่ใช้อย่างสม่ำเสมอเป็นประจำทุกเดือน หากพบการรั่วซึมให้รีบซ่อมแซมทันที	ช่างซ่อมบำรุงคอยตรวจตราอุปกรณ์ประปาไว้อย่างสม่ำเสมอ ยังไม่พบว่ามีรั่วซึม ปัจจุบันล้างทำความสะอาดไว้แล้ว	-	ภาพที่ 4-53

9. โครงการจะต้องควบคุมพนักงานของโครงการให้ปฏิบัติตามมาตรการอย่างเคร่งครัด	อบรมพนักงานทุกคนให้ปฏิบัติตามมาตรการอย่างเคร่งครัด สม่าเสมอ เช่น การใช้น้ำอย่างประหยัดมีป้ายรณรงค์ไว้แล้ว	-	ภาพที่ 4-15
<b>โครงการส่วนขยาย</b> 10. จัดให้มีถังเก็บน้ำสำรองภายในห้องเครื่องสูบน้ำจำนวน 2 ถัง แต่ละถังมีความจุ 5 ลบ.ม. รวม 2 ถัง มีความจุ 10 ลบ.ม. สำหรับน้ำเพื่อการอุปโภค-บริโภคทั้งหมด โดยจะติดตั้งเครื่องสูบน้ำ จำนวน 2 เครื่อง แต่ละเครื่องมีอัตราการสูบ 4.57 ลบ.ม./วินาทีที่ TDH 60 เมตร สำหรับจ่ายน้ำไปยังส่วนต่าง ๆ ของอาคารจอดรถ	มีถังสำรองภายในห้องเครื่องสูบน้ำจำนวน 2 ถัง ความจุ 10 ลบ.ม. เพื่อการอุปโภค-บริโภคไว้แล้วสามารถจ่ายน้ำให้เพียงพอสำหรับการใช้น้ำที่อาคารจอดรถ	-	-
<b>มาตรการติดตามตรวจสอบผลกระทบสิ่งแวดล้อม</b> <b>วิธีการติดตามตรวจสอบ</b> - ตรวจสอบเส้นท่อประปาและทำงานของเครื่องสูบน้ำและวาล์วต่าง ๆ เดือน ละ 1 ครั้ง ตลอดระยะเวลาเปิดดำเนินการ หากพบเหตุบกพร่องต้อง ดำเนินการแก้ไขทันที - ดูแลทำความสะอาดถังเก็บน้ำใช้ 6 เดือน/ครั้ง ตลอดระยะเวลาเปิด ดำเนินการ <b>ผู้รับผิดชอบ</b> - เจ้าของโครงการ (บริษัท แอล เอช มอลส์ แอนด์ โฮเทล จำกัด)	เส้นท่อประปาและเครื่องสูบน้ำวาล์วต่าง ๆ อยู่ในสภาพดี ไม่มี รั่วซึม  ทำความสะอาดถังเก็บน้ำไว้แล้วอย่างสม่ำเสมอ	-	ภาพที่ 4-53
