5. ผลการดำเนินการตามมาตรการป้องกันและแก้ไขผลกระทบสิ่งแวดล้อม
ตารางที่ 3 เปรียบเทียบมาตรการป้องกันและแก้ไขผลกระทบสิ่งแวดล้อมที่กำหนดไว้ในรายงานการวิเคราะห์ผลกระทบสิ่งแวดล้อม
โครงการ Grand Centre Point Pattaya 2 ระยะเปิดดำเนินการ

แบบ ตต.3

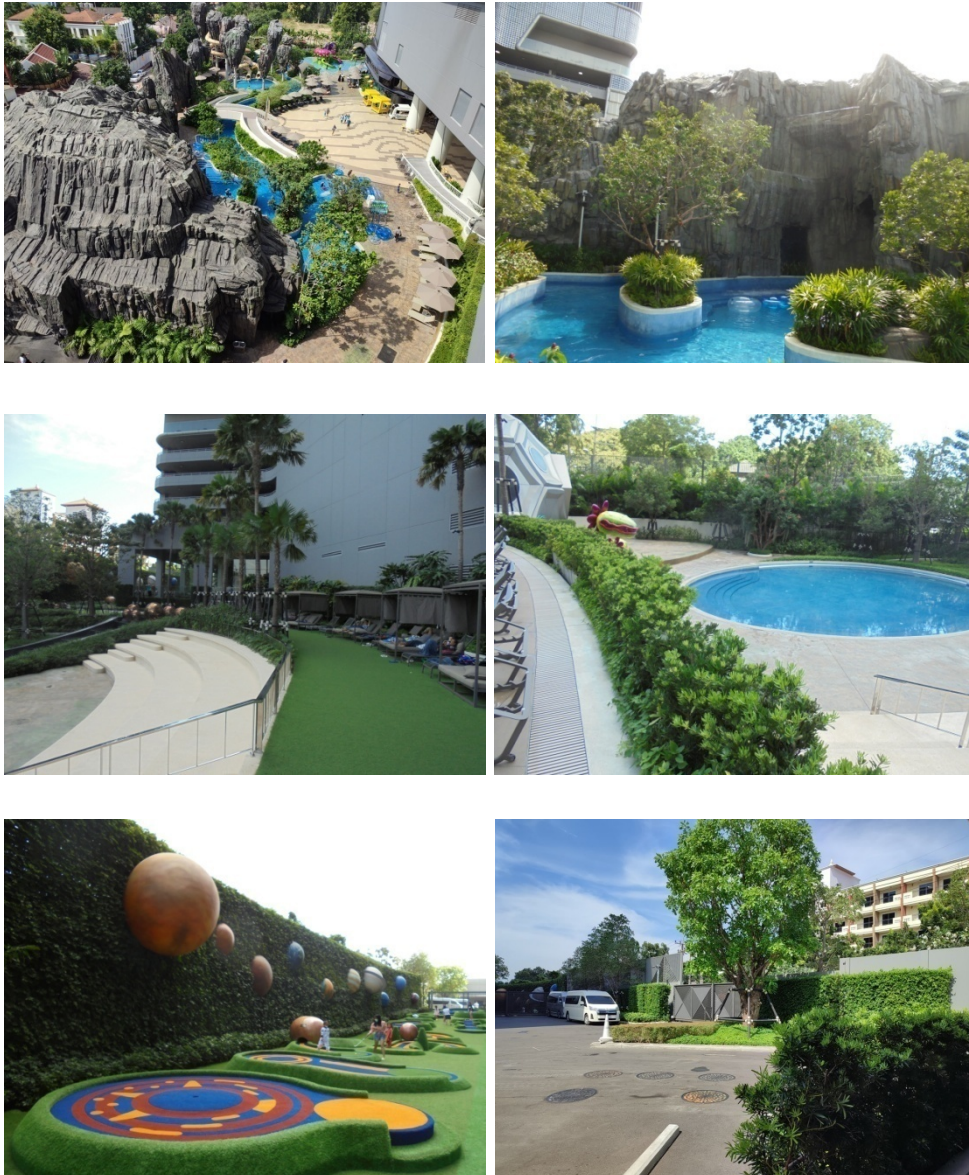
เงื่อนไขตามมาตรการป้องกันและแก้ไขผลกระทบสิ่งแวดล้อม	ผลการปฏิบัติตามมาตรการ	ปัญหา อุปสรรค และข้อเสนอแนะ	เอกสารอ้างอิง
1.ทรัพยากรสิ่งแวดล้อมทางกายภาพ 1.1 สภาพภูมิประเทศ 1. จัดให้มีรั้วรอบพื้นที่โครงการเพื่อกันขอบเขตพื้นที่ก่อสร้าง	มีรั้วกันขอบเขตพื้นที่โครงการ	-	ภาพที่ 3-1

2. จัดให้มีการปลูกไม้ยืนต้น ไม้พุ่มไม้คลุมดินภายในโครงการ เพื่อให้พืชช่วยยึดหน้าดิน	ปลูกไม้ยืนต้น ไม้พุ่ม ไม้คลุมดินไว้ภายในโครงการ	-	ภาพที่ 3-1
มาตรการติดตามตรวจสอบผลกระทบสิ่งแวดล้อม วิธีการติดตามตรวจสอบ 1. ดูแลสภาพรั้วโครงการให้สมบูรณ์ มั่นคงแข็งแรง ผู้รับผิดชอบ - เจ้าของโครงการ (บริษัท แอล เอช มอลส์ แอนด์ โฮเทล จำกัด)	สภาพรั้วมีความมั่นคงแข็งแรง	-	ภาพที่ 3-1

5. จัดให้มีพื้นที่สีเขียวภายในโครงการ ขนาดพื้นที่รวม 1,400 ตารางเมตร เพื่อให้ต้นไม้ดังกล่าวดูดซับมลพิษจากที่จอดรถของโครงการ โดยพันธุ์ไม้ที่โครงการเลือกปลูกมีอัตราการสังเคราะห์แสง 279.98 มิล หรือคิดเป็น 12,319.12 กรัมซึ่งมากกว่าปริมาณก๊าซคาร์บอนมอนอกไซด์ที่เกิดจากรถในโครงการ 10,068.45 กรัม/วัน ต้นไม้ในโครงการดูดซับได้เพียงพอ	มีพื้นที่สีเขียวไว้แล้ว และดูแลให้มีการเจริญเติบโตไว้เป็นอย่างดี สามารถลดมลพิษภายในโครงการ	-	ภาพที่ 3-1

ภาพที่ 3-1 พื้นที่สันทนาการและดูแลรักษาต้นไม้บริเวณพื้นที่สีเขียว

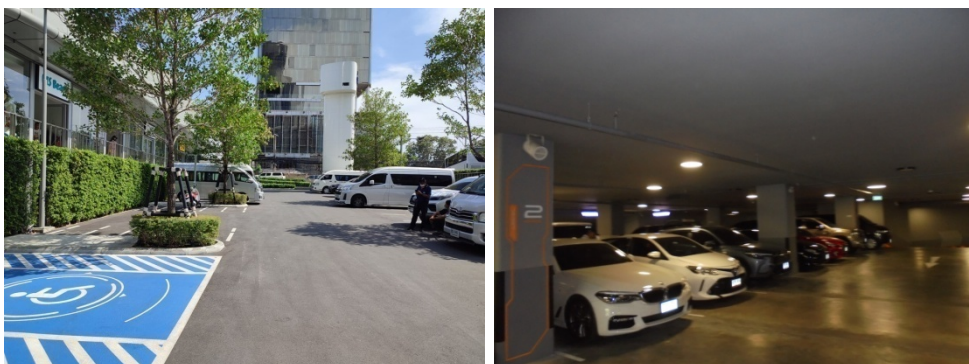
2) มลพิษทางอากาศ 1. จัดให้บริเวณที่จอดรถภายในอาคาร เป็นระบบระบายอากาศแบบธรรมชาติ มีลักษณะเปิดโล่งไม่ปิดทึบเพื่อให้ลมพัดผ่านตลอดเวลาอากาศหมุนเวียนได้สะดวก จึงไม่มีการสะสมของมลพิษในบริเวณที่จอดรถ	บริเวณที่จอดรถและอาคารจอดรถมีการระบายอากาศแบบธรรมชาติ (มีลมแรง)	-	ภาพที่ 3-2

ภาพที่ 3-2 พื้นที่จอดรถด้านหน้าโครงการและที่จอดรถบนอาคารโรงแรม

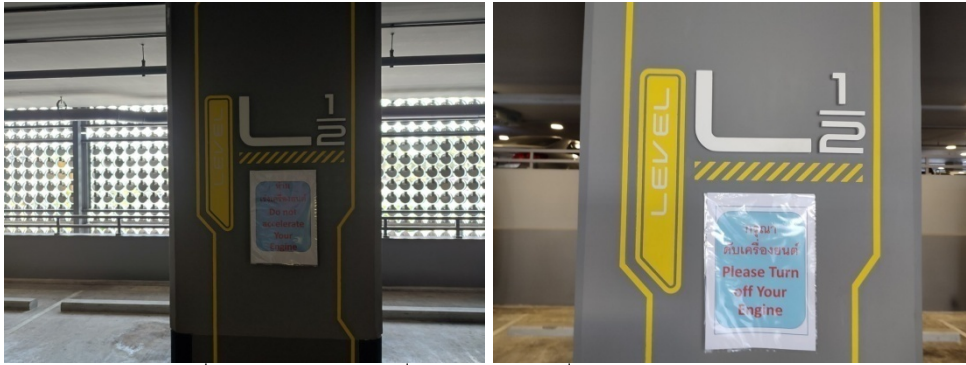
3. ควบคุมความเร็วของรถภายในโครงการ เช่น คันชะลอความเร็ว เพื่อไม่ให้เกิดการฟุ้งกระจายของฝุ่นบนผิวถนน	ติดป้ายห้ามเร่งเครื่องยนต์ไว้แล้ว ไม่ให้เกิดฝุ่นฟุ้งกระจาย(บนพื้นทางไม่มีฝุ่นสะสมให้เห็น)	-	ภาพที่ 3-3 ภาพที่ 3-4

<p>2. ติดตั้งป้ายห้ามเร่งเครื่องยนต์ไว้บริเวณที่จอดรถและทางวิ่งภายในโครงการให้เห็นอย่างชัดเจน</p>	ควบคุมความเร็วรถไว้แล้ว โดยติดป้ายห้ามเร่งเครื่องยนต์	-	ภาพที่ 3-3

ภาพที่ 3-3 ติดป้ายห้ามเร่งเครื่องยนต์ และดับเครื่องยนต์ บริเวณอาคารจอดรถ

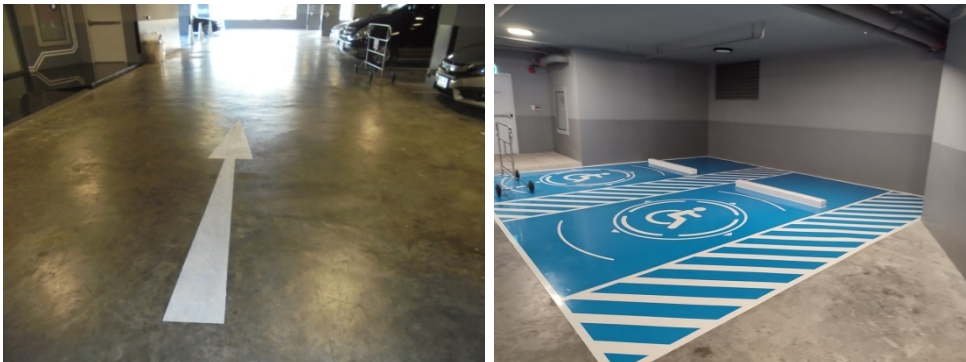
1.2 คุณภาพอากาศ 1)ฝุ่นละออง 1. ควบคุมความเร็วของรถภายในโครงการ เช่น บ้ายเลี้ยวซ้าย บ้ายเลี้ยวขวา จุดติดตั้งกระจกโค้ง สันชะลอความเร็วเพื่อไม่ให้เกิดการฟุ้งกระจายของฝุ่นบนผิวถนน โดยโครงการจัดให้มีคันชะลอความเร็ว มีขนาด ความสูง 0.04 เมตร ความกว้าง 1.24 เมตร จำนวน 8 จุดเพื่อชะลอความเร็วของรถ และลดเสียงจากการแล่นของรถยนต์ดูแลรักษาความสะอาดถนนภายในโครงการเป็นประจำสม่ำเสมอ	ควบคุมความเร็วรถไว้แล้วโดยติดป้ายแสดงทิศทางการวิ่งรถ	-	ภาพที่ 3-4

2. จัดทำป้ายและสัญลักษณ์จราจรบนพื้นทางให้ชัดเจนและไม่ก่อให้เกิดความสับสนของผู้ขับขี่ ทำให้การเคลื่อนตัวของรถในโครงการทำได้อย่างดี และปลอดภัย	มีป้ายแสดงทิศทางการวิ่งรถไว้แล้ว เป็นลูกศรแสดงทิศทางการวิ่งรถ	-	ภาพที่ 3-4

2. ติดตั้งป้ายห้ามติดเครื่องยนต์ทิ้งไว้ภายในบริเวณพื้นที่จอดรถให้สามารถสังเกตเห็นอย่างชัดเจนและทั่วถึง	ติดป้ายห้ามติดเครื่องยนต์ทิ้งไว้บริเวณที่จอดรถ	-	ภาพที่ 3-4

4. จัดทำป้ายและสัญลักษณ์จราจรบนพื้นทางให้ชัดเจนและไม่ก่อให้เกิดความสับสนของผู้ขับขี่ ทำให้การเคลื่อนตัวของรถในโครงการ และบริเวณทางเข้า-ออกโครงการสามารถทำได้อย่างดีและปลอดภัย	มีป้ายสัญลักษณ์ทิศทางการเดินรถบนพื้นทางไว้แล้ว	-	ภาพที่ 3-4

ภาพที่ 3-4 ลูกศรแสดงทิศทางการวิ่งรถ และที่จอดรถสำหรับผู้พิการและทุพพลภาพ

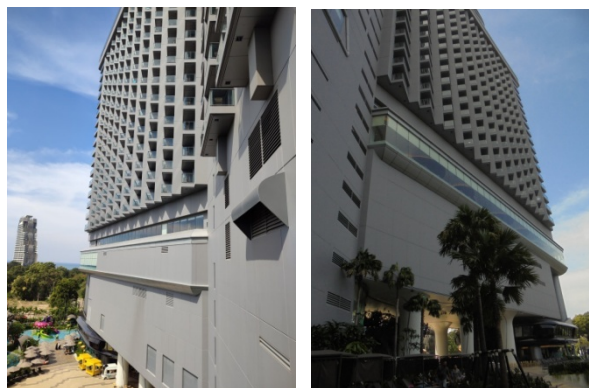
3.7 การอนุรักษ์พลังงาน 1. ออกแบบค่าการถ่ายเทความร้อนรวมของผนังด้านนอกอาคาร (Overall Thermal Transfer Value : OTTV) และค่าการถ่ายเทความร้อนรวมของหลังคาอาคาร (Roof Thermal Transfer Value : RTTV) จากการคำนวณหาค่า OTTV และ RTTV ออกแบบให้มีค่าไม่เกินข้อกำหนดตามกฎหมายกำหนดประเภทหรือขนาดของอาคารและมาตรฐาน หลักเกณฑ์ และวิธีในการออกแบบอาคารเพื่อการอนุรักษ์พลังงาน พ.ศ.2552 กล่าวคือ <ul style="list-style-type: none"> - ค่าการถ่ายเทความร้อนรวมของผนังด้านนอกของอาคารในส่วนที่มีการปรับอากาศของอาคาร (ค่า OTTV) รายละเอียดดังนี้ <ul style="list-style-type: none"> • อาคารโรงแรม (อาคาร A) เท่ากับ 29.85 วัตต์/ตร.ม.ซึ่งไม่เกิน 30 วัตต์/ตร.ม. • อาคารพาณิชย์ (อาคาร B) เท่ากับ 29.38 วัตต์/ตร.ม.ซึ่งไม่เกิน 30 วัตต์/ตร.ม. - ค่าการถ่ายเทความร้อนรวมของหลังคาอาคารในส่วนที่มีการปรับอากาศของอาคาร (ค่า RTTV) รายละเอียดดังนี้ 	ออกแบบอาคารมีค่าถ่ายเทความร้อนรวมของผนังด้านนอกอาคาร OTTV และก่อสร้างตามแบบที่กำหนดไว้อย่างเคร่งครัด ออกแบบอาคารมีค่าถ่ายเทความร้อนรวมของหลังคาอาคาร RTTV และก่อสร้างตามแบบที่กำหนดไว้อย่างเคร่งครัด	-	ภาพที่ 3-5

ภาพที่ 3-5 สถาปัตยกรรมอาคารใช้สีอ่อน และมีราวกันตกที่ระเบียงห้องพักและช่องเปิดระบายอากาศ

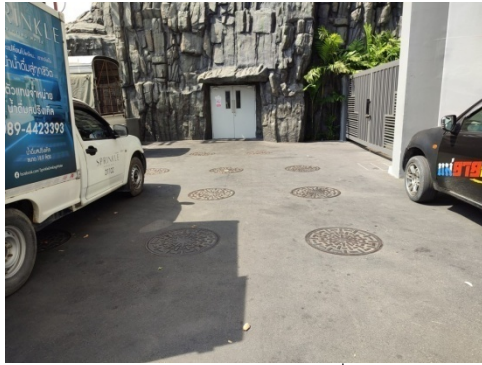
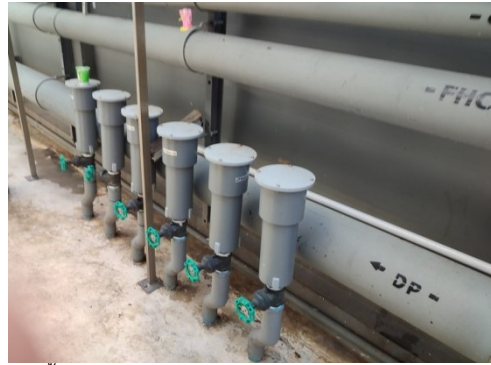
1.4 คุณภาพน้ำ 1. จัดให้มีระบบบำบัดน้ำเสียชนิดตะกอนเร่ง (Activated Sludge-Extended Aeration) จำนวน 1 ชุด ออกแบบให้รองรับปริมาณน้ำเสียได้ 540 ลบ.ม./วันเพื่อบำบัดน้ำเสียได้ 540 ลบ.ม./วันเพื่อบำบัดน้ำเสียให้มีค่า BOD ในน้ำทิ้งไม่เกิน 20 มก./ลิตร	มีระบบบำบัดน้ำเสียชนิดตะกอนเร่งไว้แล้ว	-	ภาพที่ 3-7

2.2 นิเวศวิทยาทางน้ำ 1. ดูแลรักษาระบบบำบัดน้ำเสียให้สามารถทำงานได้อย่างต่อเนื่องและมีประสิทธิภาพ	ดูแลรักษาระบบบำบัดน้ำเสียอย่างต่อเนื่อง	-	ภาพที่ 3-7
มาตรการติดตามตรวจสอบผลกระทบสิ่งแวดล้อม - ปฏิบัติตามมาตรการติดตามตรวจสอบผลกระทบสิ่งแวดล้อมที่ระบุในหัวข้อ 1.4 เรื่องคุณภาพน้ำ อย่างเคร่งครัด	ปฏิบัติตามมาตรการเรื่องคุณภาพน้ำอย่างเคร่งครัด(เก็บตัวอย่างวิเคราะห์คุณภาพน้ำทั้ง)	-	-

3.3 การบำบัดน้ำเสีย 1. ปฏิบัติตามมาตรการป้องกันและแก้ไขผลกระทบสิ่งแวดล้อมที่ระบุในหัวข้อ 1.4 เรื่องคุณภาพน้ำอย่างเคร่งครัด	ปฏิบัติตามมาตรการเรื่องคุณภาพน้ำอย่างเคร่งครัด	-	ภาพที่ 3-7

ภาพที่ 3-7 บริเวณบ่อบำบัดน้ำเสียของโครงการ

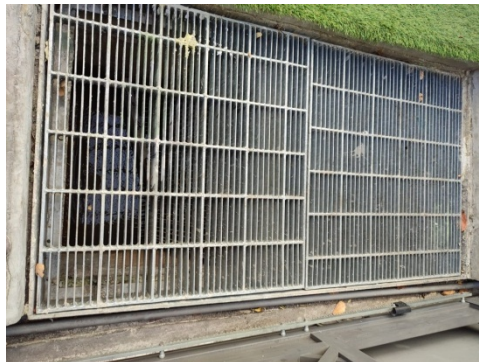
เงื่อนไขตามมาตรการป้องกันและแก้ไขผลกระทบสิ่งแวดล้อม	ผลการปฏิบัติตามมาตรการ	ปัญหา อุปสรรค และข้อเสนอแนะ	เอกสารอ้างอิง
3. จัดให้มีบ่อตรวจคุณภาพน้ำก่อนระบายออกสู่ท่อระบายน้ำริมถนนพญา-นาเกลือ บริเวณด้านทิศตะวันออกของโครงการ จากนั้นจะไหลเข้าระบบบำบัดน้ำเสียหาด พญา (ระบบบำบัดน้ำเสียซอยวัดหนองใหญ่)ต่อไป	มีบ่อตรวจคุณภาพน้ำทั้งไว้แล้ว	-	ภาพที่ 3-8

ภาพที่ 3-8 บ่อบำบัดคุณภาพน้ำทิ้ง และตะแกรงดักขยะ

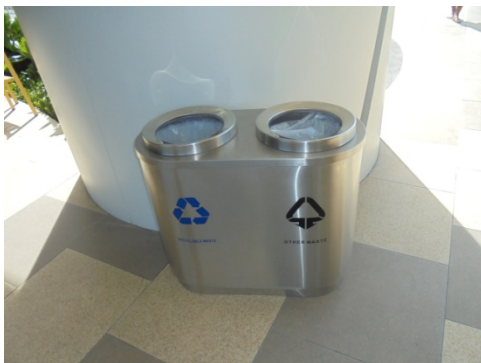
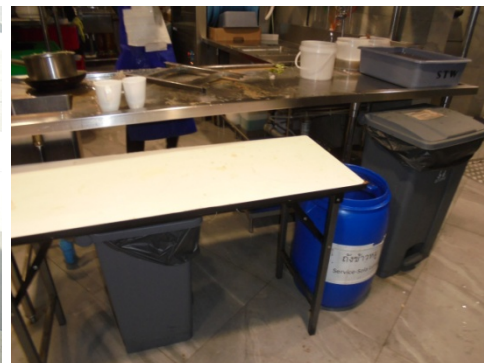
เงื่อนไขตามมาตรการป้องกันและแก้ไขผลกระทบสิ่งแวดล้อม	ผลการปฏิบัติตามมาตรการ	ปัญหา อุปสรรค และข้อเสนอแนะ	เอกสารอ้างอิง
มาตรการติดตามตรวจสอบผลกระทบสิ่งแวดล้อม วิธีการติดตามตรวจสอบ 1. ตรวจสอบถึงรองรับมูลฝอยให้มีสภาพดีอยู่เสมอทุกวันและตลอดระยะเวลาเปิดดำเนินการ หากพบว่าถึงรองรับมูลฝอยชำรุดผุกร่อน ต้องดำเนินการแก้ไขทันที 2. ตรวจสอบปริมาณมูลฝอยตกค้างบริเวณถึงรองรับมูลฝอย และห้องพักมูลฝอยรวมของโครงการ และตลอดระยะเวลาเปิดดำเนินการ หากพบว่าถึงรองรับมูลฝอยมีการผุกร่อนหรือชำรุดให้ดำเนินการแก้ไขทันที 3. ติดตามประเมินจากส่วนรับเรื่องร้องเรียนและความคิดเห็น หากพบว่ามีเรื่องร้องเรียน ต้องแก้ไขปัญหาทันที ความถี่การตรวจวัด - ทุกวัน ตลอดระยะเวลาเปิดดำเนินการ ผู้รับผิดชอบ - เจ้าของโครงการ (บริษัท แอล เอช มอลส์ แอนด์ โฮเทล จำกัด)	ถึงรองรับมูลฝอยไม่ชำรุดเสียหาย ไม่มีมูลฝอยตกค้าง แต่เป็นการรอกการเก็บขน ไม่มีข้อร้องเรียน	-	ภาพที่ 3-10

ภาพที่ 3-10 ถังรองรับมูลฝอยทั่วไป และถังรองรับมูลฝอยในห้องครัว

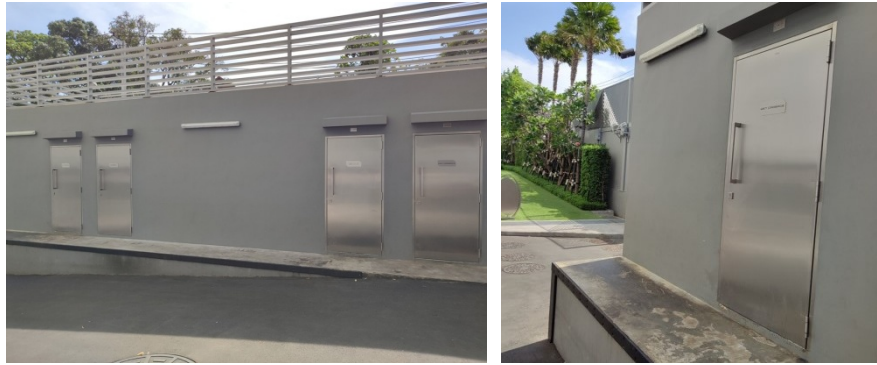
3.5 การจัดการมูลฝอย 1. จัดให้มีอาคารพักมูลฝอย(อาคารจ) ตั้งอยู่บริเวณด้านทิศใต้ของโครงการ โดยภายในแบ่งเป็นห้องพักมูลฝอยทั่วไป ห้องพักมูลฝอยเปียก ห้องพักมูลฝอยรีไซเคิล และห้องพักมูลฝอยอันตราย แยกกันอย่างชัดเจน ซึ่งมีรายละเอียดดังนี้ 1) ห้องพักมูลฝอยทั่วไป มีขนาดพื้นที่ 6.86 ตารางเมตร ความจุ 10.29 ลบ.ม.ซึ่งสามารถรองรับมูลฝอยทั่วไป ปริมาณรวม 0.44 ลบ.ม./วัน ได้อย่างเพียงพอ 23.39 เท่า 2) ห้องพักมูลฝอยเปียก มีขนาดพื้นที่ 7-98 ตารางเมตร ความจุ 11.97 ลบ.ม.ซึ่งสามารถรองรับมูลฝอยทั่วไป ปริมาณรวม 2.60 ลบ.ม./วัน ได้อย่างเพียงพอ 4.60 เท่า	มีอาคารพักมูลฝอยรวมติดตั้งไว้ด้านทิศใต้ของอาคาร แบ่งเป็นห้องพักมูลฝอยทั่วไป ภายในมีมูลฝอยแห้งบางส่วนในห้อง และพื้นห้องแห้ง ไม่มีคราบสกปรก และขยะส่วนใหญ่ใส่ไว้ในถุงดำมัดปากถุงไว้มิดชิด ห้องพักมูลฝอยเปียก ภายในห้องมีการวางถุงดำที่บรรจุมูลฝอยไว้และมัดปากถุงอย่างมิดชิด พื้นห้องไม่มีคราบสกปรก ไม่มีกลิ่นเหม็น ภายในห้องติดตั้งเครื่องปรับอากาศ	-	ภาพที่ 3-11

เงื่อนไขตามมาตรการป้องกันและแก้ไขผลกระทบสิ่งแวดล้อม	ผลการปฏิบัติตามมาตรการ	ปัญหา อุปสรรค และข้อเสนอแนะ	เอกสารอ้างอิง
3) ห้องพักมูลรีไซเคิล มีขนาดพื้นที่ 9.10 ตารางเมตร ความจุ 13.65 ลบ.ม.ซึ่งสามารถรองรับมูลฝอยทั่วไป ปริมาณรวม 4.40 ลบ.ม./วัน ได้อย่างเพียงพอ 3.10 เท่า 4) ห้องพักมูลฝอยอันตราย มีขนาดพื้นที่ 7.98 ตารางเมตร ความจุ 11.97 ลบ.ม.ซึ่งสามารถรองรับมูลฝอยทั่วไป ปริมาณรวม 0.44 ลบ.ม./วัน ได้อย่างเพียงพอ 27.20 เท่า	ห้องพักมูลฝอยรีไซเคิล ภายในห้องมีมูลฝอยรีไซเคิลไว้บางส่วน ของห้อง ส่วนใหญ่เป็นกระดาชั่งซึ่งรอให้มีจำนวนมากพอจึงนำออกไปขายของเก่า พื้นห้องมีความสะอาดไม่มีคราบสกปรก มูลฝอยอันตราย ปัจจุบันมีจำนวนน้อย เก็บไว้บางส่วนในห้องพักมูลฝอยทั่วไป แยกถุงไว้เป็นถุงสีแดง และพร้อมนำออกไปกำจัดพร้อมมูลฝอยทั่วไป	-	ภาพที่ 3-11

4. อาคารพักมูลฝอยรวม(อาคาร)ที่ตั้งอยู่บริเวณด้านทิศใต้ของอาคาร มีโครงสร้างเป็นคอนกรีตเสริมเหล็ก มีความมั่นคงแข็งแรง และมีประตูมิดชิด สามารถป้องกันกลิ่นและการแพร่กระจายของเชื้อโรคออกสู่ภายนอกได้	อาคารพักมูลฝอยรวมเป็นคอนกรีตเสริมเหล็กมีประตูมิดชิด ไม่มีกลิ่น	-	ภาพที่ 3-11

5. จัดให้มีพนักงานทำความสะอาดคอยดูแลให้มีมูลฝอยตกค้างข้ามวันและล้างอาคารพักมูลฝอยรวมของโครงการสัปดาห์ละ 1 ครั้งโดยมีน้ำเสียที่เกิดจากการล้างพื้นห้องพักมูลฝอยไหลเข้าสู่ระบบบำบัดน้ำเสียของโครงการเพื่อการบำบัดก่อนระบายออกสู่ภายนอกโครงการ	มีพนักงานทำความสะอาดล้างห้องพักมูลฝอยไว้อย่างสม่ำเสมอ พื้นห้องพักมูลฝอยทุกห้องมีความสะอาด และแห้ง	-	ภาพที่ 3-11

6. จัดให้มีช่องจอดรถบริการสำหรับจัดเก็บขนมูลฝอยโดยเฉพาะตั้งอยู่บริเวณแนวเขตที่ดินทิศใต้ ซึ่งตั้งอยู่ใกล้กับอาคารพักมูลฝอยรวม (อาคาร)	มีช่องจอดรถสำหรับเก็บขนไว้บริเวณด้านนอกติดกับอาคารพักมูลฝอย ซึ่งเปิดออกสู่ด้านนอกได้สะดวก	-	ภาพที่ 3-11

ภาพที่ 3-11 ห้องพักมูลฝอยรวม แบ่งเป็นห้องพักมูลฝอยเปียก(มีเครื่องปรับอากาศ) ห้องพักมูลฝอยทั่วไป ห้องพักมูลฝอยรีไซเคิล

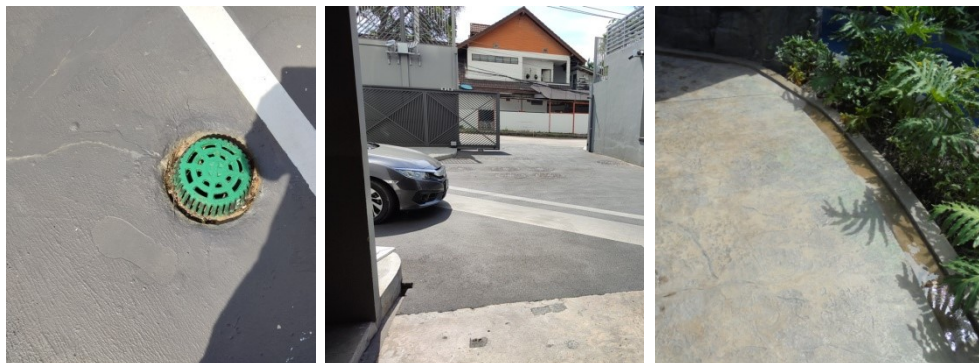
3. จัดให้มีการเฝ้าระวังและการติดตามข่าวสารเหตุการณ์น้ำท่วม หากมีแนวโน้มที่ทำให้ระดับน้ำท่วมสูงขึ้น โครงการจะแจ้งผู้มาใช้บริการภายในโครงการทราบและประชุมทีมบริหารอาคารเพื่อหาแนวทางป้องกันร่วมกันต่อไป	เฝ้าระวังข่าวน้ำท่วม ปัจจุบันยังไม่พบน้ำท่วมบริเวณพื้นที่โครงการและบริเวณใกล้เคียง	-	-
มาตรการติดตามตรวจสอบผลกระทบสิ่งแวดล้อม วิธีการติดตามตรวจสอบ 1. ตรวจสอบดูแลบ่อพักน้ำของระบบระบายน้ำเป็นประจำทุกเดือน เพื่อป้องกันให้มีการสะสมของตะกอนดินในบ่อพักน้ำที่เป็นสาเหตุให้เกิดการอุดตัน ซึ่งเป็นอุปสรรคในการระบายน้ำ ความถี่การตรวจวัด - เดือนละ 1 ครั้ง ตลอดระยะเวลาเปิดดำเนินการ ผู้รับผิดชอบ - เจ้าของโครงการ (บริษัท แอล เอช มอลล์ แอนด์ โฮเทล จำกัด)	ไม่พบว่ามีตะกอนดินสะสมและอุดตันแต่อย่างใด	-	ภาพที่ 3-12

ภาพที่ 3-12 ทางระบายน้ำไม่มีเศษขยะอุดตัน

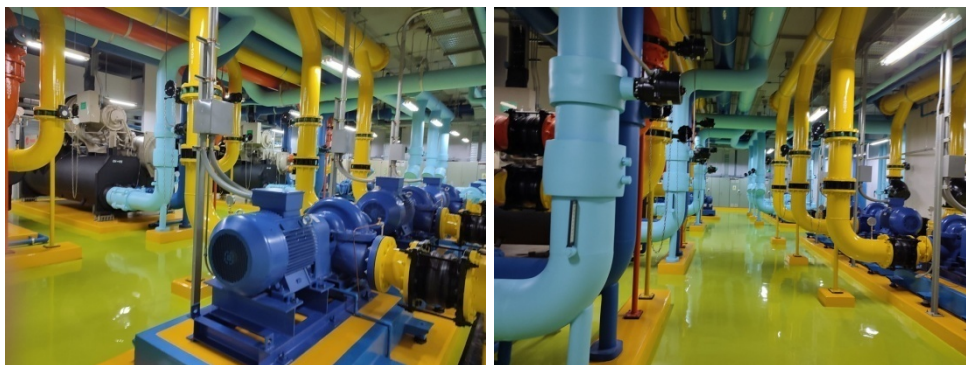
8. โครงการจะต้องควบคุมพนักงานของโครงการให้รีบซ่อมแซมทันที	ยังไม่มีกรรั่วซึม ทางโครงการดูแลไว้อย่างสม่ำเสมอ	-	ภาพที่ 3-19
มาตรการติดตามตรวจสอบผลกระทบสิ่งแวดล้อม - ตรวจสอบเส้นท่อประปาและการทำงานของเครื่องสูบน้ำและวาล์วต่าง ๆ เดือนละ 1 ครั้ง ตลอดระยะเวลาเปิดดำเนินการ หากพบเหตุบกพร่อง ต้องดำเนินการแก้ไขทันที - ดูแลทำความสะอาดถังเก็บน้ำใช้ 6 เดือน/ครั้ง ตลอดระยะเวลาเปิดดำเนินการ ผู้รับผิดชอบ - เจ้าของโครงการ (บริษัท แอล เอช มอลล์ แอนด์ โฮเทล จำกัด)	เส้นท่อประปา เครื่องสูบน้ำ ทำงานอย่างเป็นปกติยังไม่เกิดเหตุบกพร่อง	-	ภาพที่ 3-13

ภาพที่ 3-13 ห้องเครื่องสูบน้ำประปา

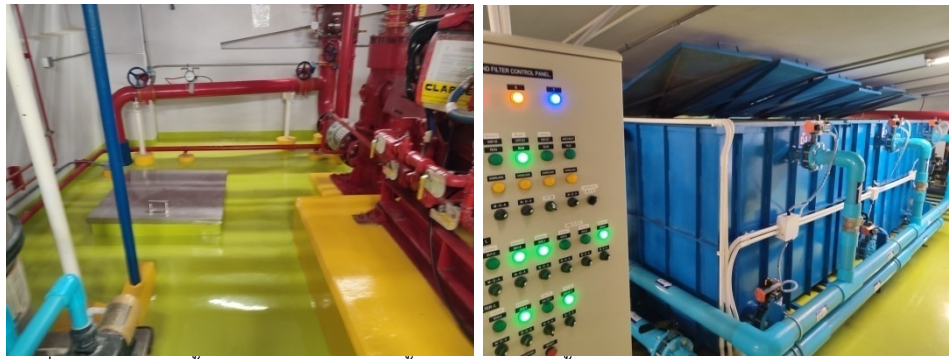
1. จัดให้มีน้ำสำรองเก็บไว้ในถังเก็บน้ำใต้ดินและถังเก็บน้ำชั้นดาดฟ้า ของโครงการสำรองน้ำใช้ได้นาน 1.7 วัน(ไม่น้อยกว่า 1 วัน)	จัดเก็บน้ำไว้ที่ถังเก็บน้ำใต้ดินและถังชั้นดาดฟ้า	-	ภาพที่ 3-14

2. จัดให้มีระบบสูบน้ำในอาคารซึ่งทำหน้าที่สูบน้ำโดยไม่ดึงน้ำใช้มาจากท่อประปาโดยตรง และควบคุมการจ่ายน้ำด้วยระบบตั้งเวลา ซึ่งกำหนดเวลาการสูบน้ำในช่วง 24.00-05.00 น.ซึ่งอยู่นอกช่วงเวลาที่พักอาศัยใกล้เคียงมีการใช้น้ำมาก	มีเครื่องสูบน้ำอาคารสูบน้ำไม่ดึงน้ำจากท่อประปาโดยตรงทางโครงการมีสำรองน้ำที่ถังเก็บน้ำใต้ดิน และก่อนนำสูบน้ำจะผ่านการกรองน้ำก่อน	-	ภาพที่ 3-14

ภาพที่ 3-14 ถึงสำรองน้ำใต้ดิน ฝ้ายกสูงจากพื้นและระบบกรองน้ำประปากรองสูงไปยังส่วนต่าง ๆ

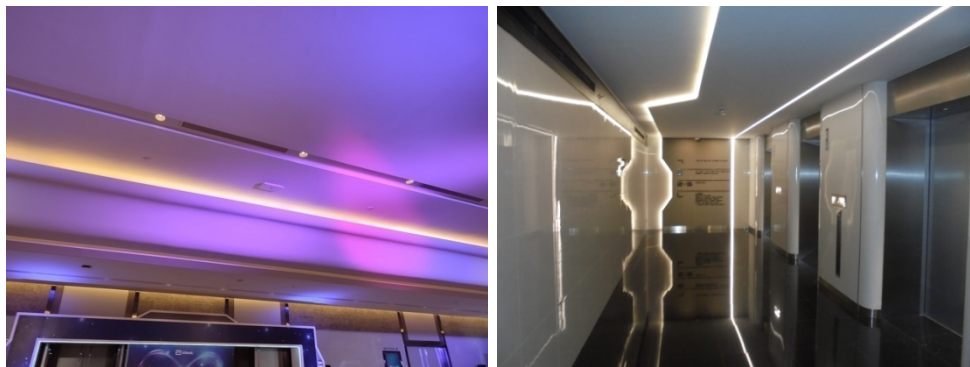
เงื่อนไขตามมาตรการป้องกันและแก้ไขผลกระทบสิ่งแวดล้อม	ผลการปฏิบัติตามมาตรการ	ปัญหา อุปสรรค และข้อเสนอแนะ	เอกสารอ้างอิง
<ul style="list-style-type: none"> - ค่าการถ่ายเทความร้อนรวมของหลังคาอาคารในส่วนที่มีการปรับอากาศของอาคาร (ค่า RTTV) รายละเอียดดังนี้ <ul style="list-style-type: none"> • อาคารโรงแรม (อาคาร A) เท่ากับ 5.29 วัตต์/ตร.ม.ซึ่งไม่เกิน 30 วัตต์/ตร.ม. • อาคารพาณิชย์ (อาคาร B) เท่ากับ 3.43 วัตต์/ตร.ม.ซึ่งไม่เกิน 30 วัตต์/ตร.ม. 		-	-
<p>2. ระบบไฟฟ้าแสงสว่าง</p> <ul style="list-style-type: none"> - การใช้ไฟฟ้าส่องสว่างภายในอาคาร ต้องให้ได้ระดับความส่องสว่างสำหรับงานแต่ละประเภทอย่างเพียงพอ และเป็นไปตามกฎหมายว่าด้วยการควบคุมอาคารหรือกฎหมายเฉพาะว่าด้วยการนั้นกำหนด - อุปกรณ์ไฟฟ้าสำหรับใช้ส่องสว่างภายในอาคารมีค่ากำลังไฟฟ้าส่องสว่างภายในอาคารมีค่ากำลังไฟฟ้าสูงสุด 12 วัตต์ต่อตารางเมตรของพื้นที่ใช้งาน ซึ่งไม่เกิน 12 วัตต์ต่อตารางเมตรพื้นที่ใช้งาน 	มีการออกแบบให้มีไฟฟ้าส่องสว่างซ่อนหลอดไฟที่เพดานของห้อง และเป็นหลอดประหยัดพลังงาน มีค่าไฟฟ้าส่องสว่างสูง	-	ภาพที่ 3-15

ภาพที่ 3-15 หลอดไฟส่องสว่าง เป็นหลอดประหยัดไฟ

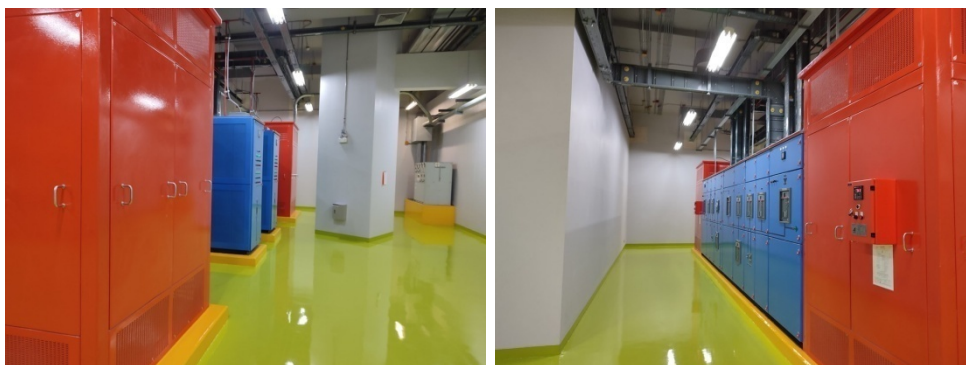
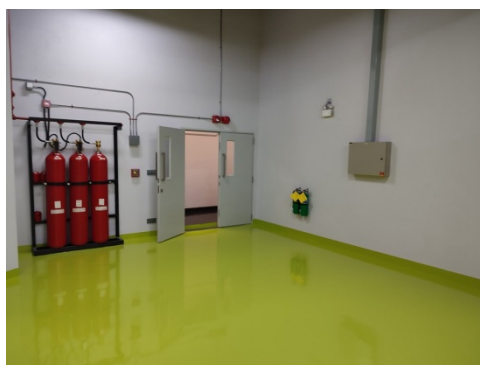
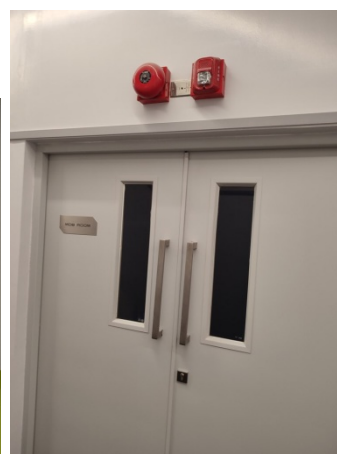
3.6 ระบบไฟฟ้า 1. โครงการติดตั้งระบบไฟฟ้า ดังนี้ - ระบบไฟฟ้าปกติ โครงการจะรับกระแสไฟฟ้าแรงสูงผ่านหม้อแปลง โดยแปลงไฟฟ้าแรงสูงขนาด 22 KV ผ่านหม้อแปลงไฟฟ้าชนิด Dry Type ขนาด 2,500 KVA จำนวน 2 ชุด แปลงไฟ 22 KV เป็น 400/230V เพื่อจ่ายไฟไปยัง Load ต่าง ๆ ในภาวะปกติ - ระบบไฟฟ้าฉุกเฉิน โครงการจัดให้มีเครื่องกำเนิดไฟฟ้าขนาด 900 KVA จำนวน 1 ชุด และ Battery ขนาด 24 V สามารถสำรองไฟได้นาน 8 ชั่วโมง	ระบบไฟฟ้าปกติ รับกระแสไฟฟ้าแรงสูง โดยจัดให้มีห้องเครื่องไฟฟ้าอยู่ในโครงการเป็นชนิด Dry Type ขนาด 2,500 KVA ไว้แล้ว สำหรับจ่ายไฟในภาวะปกติ	-	ภาพที่ 3-16

2. จัดให้มีเครื่องตรวจจับควัน (Smoke Detector) ภายในห้องหม้อแปลงไฟฟ้า	ติดตั้งเครื่องตรวจจับควันไว้แล้วในห้องหม้อแปลงไฟฟ้า	-	ภาพที่ 3-16

เงื่อนไขตามมาตรการป้องกันและแก้ไขผลกระทบสิ่งแวดล้อม	ผลการปฏิบัติตามมาตรการ	ปัญหา อุปสรรค และข้อเสนอแนะ	เอกสารอ้างอิง
3. ติดป้ายเตือนแสดงข้อความ “อันตรายไฟฟ้าแรงสูง” และ “เฉพาะเจ้าหน้าที่ที่เกี่ยวข้องเท่านั้น” ให้เห็นชัดเจนติดไว้ที่จุดติดตั้งหม้อแปลงไฟฟ้า	มีป้ายเตือนอันตรายไว้ภายในห้องหม้อแปลงไฟฟ้า	-	-
มาตรการติดตามตรวจสอบผลกระทบสิ่งแวดล้อม วิธีการติดตามตรวจสอบ 1. จัดให้มีพนักงานของโครงการคอยดูแล เฝ้าระวัง กรณีพบสิ่งผิดปกติกับหม้อแปลงไฟฟ้าให้ประสานกับการไฟฟ้าส่วนภูมิภาคเมืองพัทยา เพื่อเข้ามาแก้ไขโดยทันที ผู้รับผิดชอบ - เจ้าของโครงการ (บริษัท แอล เอช มอลล์ แอนด์ โฮเทล จำกัด)	พนักงานคอยตรวจสอบดูแลหม้อแปลงไฟฟ้าไว้แล้ว อยู่ในสภาพดี พร้อมใช้งาน	-	ภาพที่ 3-16

<p>4) ตู้เก็บสายฉีดน้ำดับเพลิงพร้อมอุปกรณ์ (FHC) ประกอบด้วย</p> <ul style="list-style-type: none"> - สายฉีดน้ำดับเพลิง ขนาดเส้นผ่านศูนย์กลาง 25 มิลลิเมตร(1นิ้ว)ความยาว 30 เมตร - หัวต่อสายฉีดน้ำดับเพลิงชนิดหัวต่อสวมเร็ว ขนาดเส้นผ่านศูนย์กลาง 6 มิลลิเมตร(2.5 นิ้ว) พร้อมฝาครอบและโซ่ร้อย <p>ทั้งนี้ โครงการจะติดตั้งตู้เก็บสายฉีดน้ำดับเพลิงพร้อมอุปกรณ์(FHC)ไว้ภายในอาคารโดยแต่ละตู้มีระยะห่างกันมากที่สุดประมาณ 58.0 เมตร (ไม่เกิน 64 เมตร)</p>	ติดตั้งตู้เก็บสายฉีดน้ำดับเพลิงไว้ภายในอาคาร	-	ภาพที่ 3-37
<p>5) ถังดับเพลิงมือถือชนิดคาร์บอนไดออกไซด์(CO2) โครงการจะติดตั้งถังดับเพลิงมือถือชนิดคาร์บอนไดออกไซด์ ขนาด 10 ปอนด์ ไว้ที่บริเวณโรงลิฟต์ดับเพลิงทุกชั้น</p>	ติดตั้งไว้แล้ว ที่โรงลิฟต์และห้องเครื่องไฟฟ้า ห้องเครื่องไฟฟ้าสำรอง	-	ภาพที่ 3-16

ภาพที่ 3-16 ห้องหม้อแปลงไฟฟ้าติดตั้งอุปกรณ์แจ้งเหตุเพลิงไหม้และอุปกรณ์ดับเพลิง

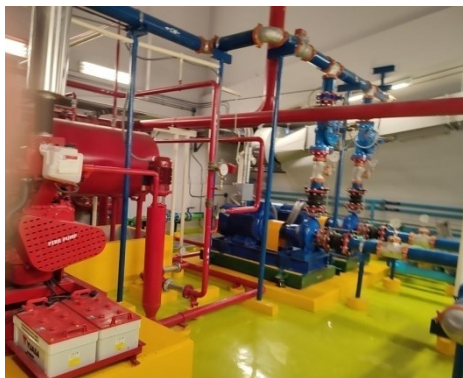
3.8 การป้องกันอัคคีภัย 1. จัดให้มีระบบป้องกันอัคคีภัยและเตือนอัคคีภัยโดยมีรายละเอียดดังนี้ ระบบป้องกันอัคคีภัย 1) เครื่องสูบน้ำดับเพลิง ติดตั้งเครื่องสูบน้ำดับเพลิง (FIRE PROTECTION PUMP) ชนิดขับเคลื่อนด้วยเครื่องยนต์ดีเซล จำนวน 1 เครื่อง อัตราการสูบ 3.78 ลบ.ม./นาที่ที่ TDH 160 เมตรทำงานร่วมกับเครื่องสูบน้ำรักษาความดันน้ำในระบบท่อให้คงที่(JOCKEY PUMP) จำนวน 1 เครื่อง มีอัตราการสูบ 0.08 ลบ.ม./นาที่ที่ TDH 180 เมตรเพื่อสูบน้ำดับเพลิงไปยังส่วนต่าง ๆ ของอาคารกรณีเกิดเหตุเพลิงไหม้ อนึ่ง รายการคำนวณการสูญเสียแรงดันในเส้นท่อ อันเนื่องมาจากความเสียดทาน(FRICTION LOSS) ความสูง (STATIC HEAD) รวมถึงแรงดันที่ปลายท่อจะมีแรงดันสุทธิ(TOTAL DYNAMIC HEAD) เท่ากับ 150.71 เมตร ซึ่งเพียงพอที่จะสูบน้ำดับเพลิงได้อย่างมีประสิทธิภาพ	ติดตั้งเครื่องสูบน้ำดับเพลิงไว้แล้ว	-	ภาพที่ 3-18

2) ระบบท่อน้ำ(STAND PIPE SYSTEM) ขนาดเส้นผ่านศูนย์กลาง 6 นิ้วจำนวน 3 ท่อ โดยจะรับน้ำดับเพลิงจากถังเก็บน้ำดับเพลิงใต้ดินความจุ 400 ลบ.ม. และรับน้ำจากรถดับเพลิงของสถานีดับเพลิงและกู้ภัยเมืองพัทยา (กู้ภัยเขตนานาเกลือ)	มีท่อน้ำสำหรับรับน้ำดับเพลิงจากถังเก็บน้ำใต้ดินของโครงการ	-	ภาพที่ 3-18

ภาพที่ 3-18 เครื่องสูบน้ำดับเพลิง

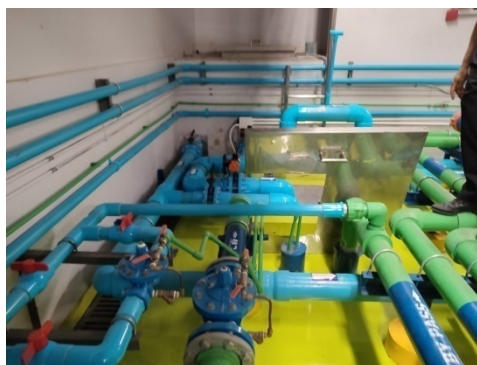
3. จัดให้มีเจ้าหน้าที่คอยดูแลรักษาระบบเส้นท่อประปาให้อยู่ในสภาพดี	มีเจ้าหน้าที่ดูแลท่อประปาไว้แล้วอยู่ในสภาพดี	-	ภาพที่ 3-19
4. ออกแบบโดยเลือกสุขภัณฑ์ที่ประหยัดน้ำหรืออุปกรณ์ที่มีประสิทธิภาพสูงทั้งก๊อกประหยัดน้ำชักโครก และหัวฉีดประหยัดน้ำ	ใช้สุขภัณฑ์ประหยัดน้ำ	-	ภาพที่ 3-41

7. จัดให้มีช่างซ่อมบำรุงซึ่งทำหน้าที่ตรวจสอบรอยรั่วของอุปกรณ์ที่ใช้อย่างสม่ำเสมอเป็นประจำทุกเดือน หากพบการรั่วซึมให้รีบซ่อมแซมทันที	มีช่างซ่อมบำรุงไว้อย่างสม่ำเสมอไม่มีรอยรั่วซึม	-	ภาพที่ 3-19

ภาพที่ 3-19 ตรวจสอบระบบท่อส่งน้ำประปา อยู่ในสภาพดี ไม่มีจุดรั่วซึม

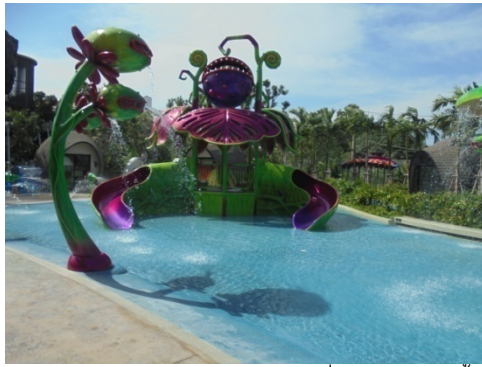
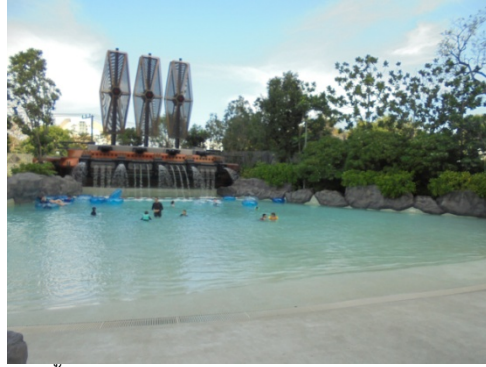
เงื่อนไขตามมาตรการป้องกันและแก้ไขผลกระทบสิ่งแวดล้อม	ผลการปฏิบัติตามมาตรการ	ปัญหา อุปสรรค และข้อเสนอแนะ	เอกสารอ้างอิง
3.2 สระว่ายน้ำ 1) โครงสร้างสระว่ายน้ำ 1. โครงสร้างของสระว่ายน้ำเป็นคอนกรีตเสริมเหล็กมีความมั่นคงแข็งแรง น้ำซึมไม่ได้ ผนังเรียบอยู่ในสภาพดีและทำความสะอาดง่าย	โครงสร้างสระว่ายน้ำเป็นคอนกรีตเสริมเหล็ก	-	ภาพที่ 3-20 ภาพที่ 3-21

3. พื้นสระว่ายน้ำ ต้องทำด้วยวัสดุ แข็งแรง เรียบ ไม่ดูดซึมน้ำ ทำความสะอาดง่าย ไม่ลื่น อยู่ในสภาพดี	พื้นสระว่ายน้ำ เป็นกระเบื้องไม่ดูดซึมน้ำ	-	ภาพที่ 3-20 ภาพที่ 3-21
มาตรการติดตามตรวจสอบผลกระทบสิ่งแวดล้อม วิธีการติดตามตรวจสอบ 1. ตรวจสอบสภาพพื้นสระว่ายน้ำให้อยู่ในสภาพดี ไม่แตกร้าว เป็นประจำสม่ำเสมอ ความถี่การตรวจวัด - สัปดาห์ละ 1 ครั้ง ตลอดระยะเวลาเปิดดำเนินการ ผู้รับผิดชอบ - เจ้าของโครงการ (บริษัท แอล เอช มอลล์ แอนด์ โฮเทล จำกัด)	สภาพพื้นสระว่ายน้ำอยู่ในสภาพดี	-	ภาพที่ 3-20 ภาพที่ 3-21

2. เดินระบบกรองวันละ 1 ครั้ง ครั้งละ 2 ชั่วโมง ทั้งนี้ขึ้นอยู่กับความขุ่นของน้ำในสระ ว่ายน้ำกรณีที่น้ำขุ่นให้ดำเนินการเดินระบบทันทีจนกว่าน้ำในสระว่ายน้ำจะใส หลังจากนั้นดำเนินการเดินระบบวันละ 1 ครั้ง ครั้งละ 2 ชั่วโมง ในช่วงที่สระว่ายน้ำ ปิดบริการ	เดินระบบกรองวันละ 1 ครั้งครั้งละ 2 ชั่วโมงไว้แล้ว สระว่ายน้ำมี สภาพน้ำที่ใส ไม่สังเกตเห็นตะกอน	-	ภาพที่ 3-20 ภาพที่ 3-21

ภาพที่ 3-20 สระว่ายน้ำบริเวณชั้น 1 (Water Park)

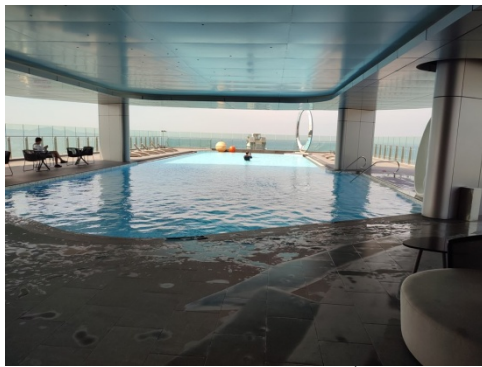
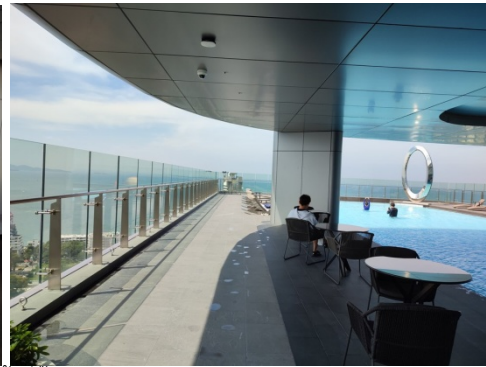
ภาพที่ 3-21 สระว่ายน้ำที่ชั้น 6 (Sky Cool)

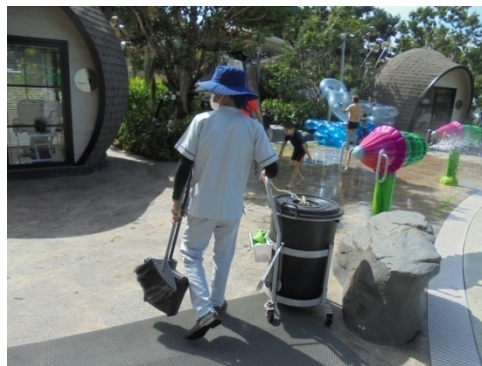
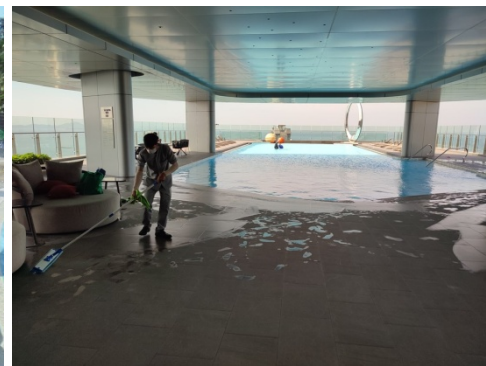
3. จัดให้มีการทำความสะอาดไม่ให้ขอบสระและทางเดินขอบสระเปียก ลื่น ตลอดระยะเวลาที่เปิดให้บริการสระว่ายน้ำ	ทำความสะอาดขอบสระและทางเดินไว้เสมอ	-	ภาพที่ 3-22

5. จัดให้มีผู้มีความรู้ความสามารถดูแลปรับปรุงคุณภาพน้ำในสระว่ายน้ำให้อยู่ในเกณฑ์มาตรฐาน	ดูแลคุณภาพน้ำในสระไว้อย่างต่อเนื่อง	-	ภาพที่ 3-23
มาตรการติดตามตรวจสอบผลกระทบสิ่งแวดล้อม วิธีการติดตามตรวจสอบ - จัดให้มีพนักงานทำความสะอาดคอยดูแลทำความสะอาดไม่ให้มีน้ำจากบริเวณทางเดิน ไหลลงสู่สระว่ายน้ำเนื่องจากทำให้น้ำในสระสกปรกเกิดการปนเปื้อน โดยต้องทำความสะอาดบริเวณสระว่ายน้ำทุกวัน หลังจากปิดใช้สระว่ายน้ำแล้ว	มีพนักงานทำความสะอาดบริเวณทางเดินสระว่ายน้ำไว้ อย่างสม่ำเสมอ	-	ภาพที่ 3-22

ภาพที่ 3-22 ทำความสะอาดรอบสระว่ายน้ำให้สะอาดและแห้งอยู่เสมอ

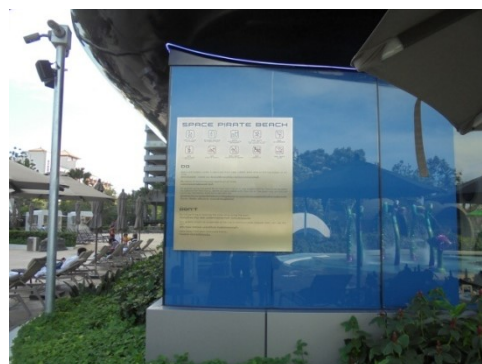
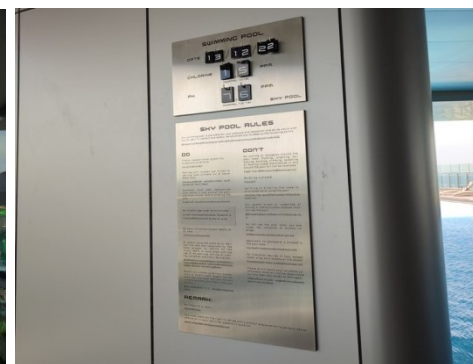
3. ดำเนินการดูดตะกอน ล้างตะไคร่น้ำ และตักเศษผงสัปดาห์ละ 1 ครั้ง	ดูดตะกอน ล้างตะไคร่น้ำทุกสัปดาห์	-	-
4. จัดให้มีป้ายแสดงกฎข้อปฏิบัติสำหรับผู้ใช้สระว่ายน้ำ โดยมีข้อความอย่างน้อย ดังนี้ <ul style="list-style-type: none"> - ต้องสวมใส่ชุดว่ายน้ำที่สะอาดในการลงใช้สระว่ายน้ำ - จำนวนสูงสุดผู้ใช้สระว่ายน้ำ - ต้องชำระล้างร่างกายก่อนลงใช้สระว่ายน้ำทุกครั้งและห้ามทำสระว่ายน้ำสกปรก - ผู้ที่เป็นตาแดง ผื่นหนัง หวัด หนูเป็นน้ำหนวกหรือโรคติดต่ออื่น ๆ ห้ามใช้สระว่ายน้ำ - ห้ามปัสสาวะป้อนน้ำลาย หรือสิ่งน้ำมูลลงในน้ำ 	มีข้อปฏิบัติสำหรับผู้ใช้สระว่ายน้ำติดไว้บริเวณสระว่ายน้ำ	-	ภาพที่ 3-23

3-23 ป้ายแสดงกฎระเบียบในการใช้สระว่ายน้ำ และแสดงค่าตรวจคุณภาพน้ำในสระว่ายน้ำ (pH , Chlorine)

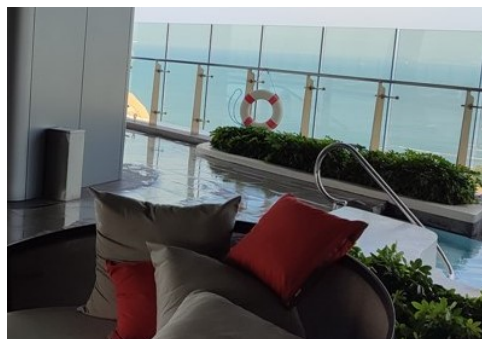
เงื่อนไขตามมาตรการป้องกันและแก้ไขผลกระทบสิ่งแวดล้อม	ผลการปฏิบัติตามมาตรการ	ปัญหา อุปสรรค และข้อเสนอแนะ	เอกสารอ้างอิง
4. จัดให้มีอุปกรณ์ประจำสระว่ายน้ำ ซึ่งอยู่ในตำแหน่งที่เห็นชัดเจนและนำมาใช้ได้ทันที โดยอุปกรณ์ที่จัดให้มีได้แก่ <ul style="list-style-type: none"> - ไม่วัยชีวิต ยาวไม่น้อยกว่า 3.5 เมตร น้ำหนักเบาอย่างน้อย 1 อัน - ห่วงชูชีพขนาดเส้นผ่านศูนย์กลางภายในไม่น้อยกว่า 15 นิ้วผูกไว้กับเชือกความยาวไม่น้อยกว่าความยาวของสระ - โฟมช่วยชีวิตอย่างน้อย 2 อัน 	มีอุปกรณ์ประจำสระว่ายน้ำ เช่น ห่วงชูชีพช่วยชีวิต	-	ภาพที่ 3-26

ภาพที่ 3-26 ห่วงยางชูชีพบริเวณสระว่ายน้ำ

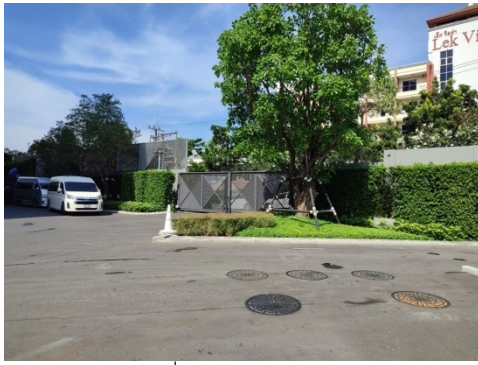
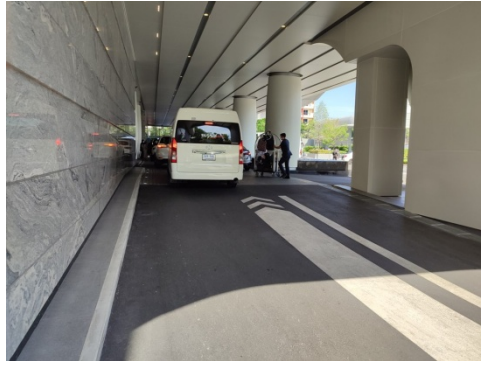
3. โครงการต้องจัดให้มีเจ้าหน้าที่ควบคุมและตรวจสอบการปฏิบัติตามมาตรการอย่างเคร่งครัด	มีเจ้าหน้าที่ดูแลอำนวยความสะดวกการจราจรไว้แล้ว	-	ภาพที่ 3-28

ภาพที่ 3-28 จุดจอดรถบัส ที่จอดรถรับส่งด้านหน้าโครงการและยามรักษาความปลอดภัย ดูแลอำนวยความสะดวกด้านการจราจร

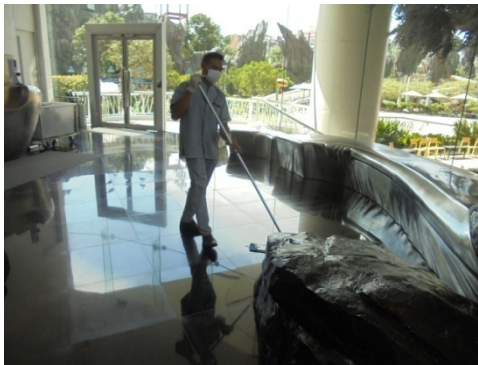
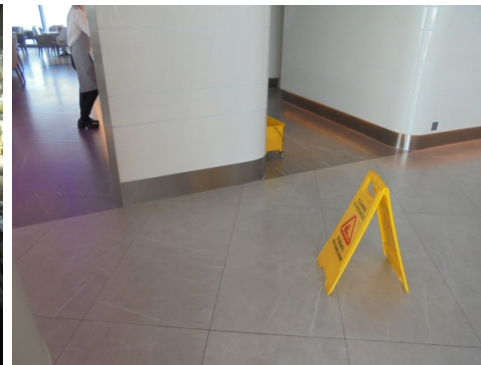
เงื่อนไขตามมาตรการป้องกันและแก้ไขผลกระทบสิ่งแวดล้อม	ผลการปฏิบัติตามมาตรการ	ปัญหา อุปสรรค และข้อเสนอแนะ	เอกสารอ้างอิง
มาตรการติดตามตรวจสอบผลกระทบสิ่งแวดล้อม วิธีการติดตามตรวจสอบ 1. ทำความสะอาดถนนภายในโครงการทุกวัน ตลอดระยะเวลาเปิดดำเนินการ 2. จัดส่วนรับเรื่องร้องเรียนผู้ที่ได้รับผลกระทบจากโครงการ 3. ติดตามประเมินจากส่วนรับเรื่องร้องเรียนและความคิดเห็น หากพบว่ามีเรื่องร้องเรียนต้องแก้ไขปัญหานั้นที่ ผู้รับผิดชอบ - เจ้าของโครงการ (บริษัท แอล เอช มอลล์ แอนด์ โฮเทล จำกัด)	ทำความสะอาดพื้นที่โครงการทุกวัน ไม่พบเรื่องร้องเรียน ยังไม่มีเรื่องร้องเรียนที่ต้องแก้ไข	-	ภาพที่ 3-29

ภาพที่ 3-29 พนักงานคอยทำความสะอาดไว้อย่างสม่ำเสมอ และตั้งป้ายบอกบริเวณที่ทำความสะอาด

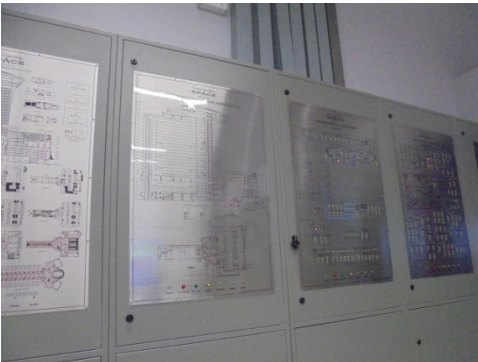
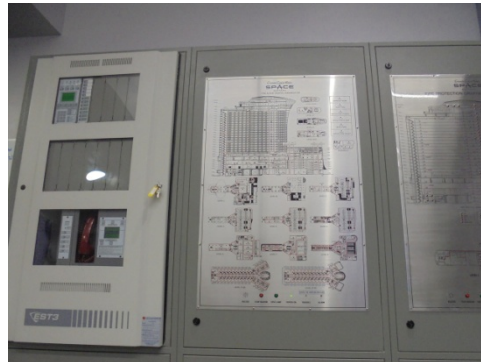
7) ลิฟต์ดับเพลิง โครงการจะจัดให้มีลิฟต์ดับเพลิงซึ่งมี คุณสมบัติตามกฎหมายกระทรวงฉบับที่ 33 (พ.ศ.2535) แก้ไขเพิ่มเติมตามกฎหมายกระทรวงฉบับที่ 50 (พ.ศ.2540) ออกตามความในพระราชบัญญัติควบคุมอาคารพ.ศ.2522โดยมีขนาดพื้นที่หน้าโถงลิฟต์ดับเพลิง 15.91-28.42 ตารางเมตร สามารถขึ้น-ลงได้จากชั้นที่ 1 ถึง ชั้นที่ 27	ติดตั้งลิฟต์ดับเพลิงของโครงการไว้แล้วและมีคุณสมบัติตามกฎหมายกระทรวงฉบับที่ 33	-	-
ระบบเตือนอัคคีภัย 1) แผงควบคุม(Fire Alarm Control Panel) : FCP ทำหน้าที่เป็นจุดศูนย์รวมการรับ-ส่งสัญญาณตรวจรับ โดยเมื่ออุปกรณ์ชุดแจ้งเหตุที่ติดตั้งไว้เริ่มทำงานจะส่งสัญญาณไปยังแผงควบคุม เพื่อให้เจ้าหน้าที่ในห้องควบคุมตรวจสอบ และหากเป็นเหตุเพลิงไหม้จะส่งสัญญาณแจ้งเหตุให้ทราบทั่วทั้งอาคาร	จัดให้มีแผงควบคุมสำหรับเป็นศูนย์รวมรับส่งสัญญาณแจ้งเหตุเพลิงไหม้ของโครงการ	-	ภาพที่ 3-30

ภาพที่ 3-30 ตู้ควบคุมสัญญาณเตือนอัคคีภัย

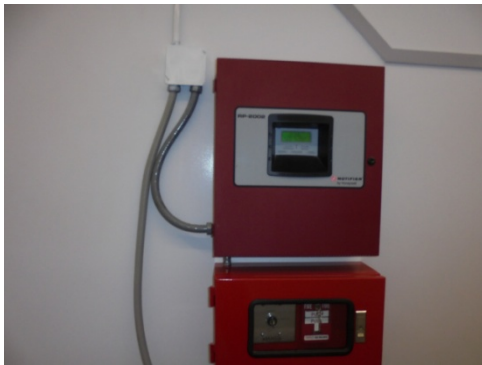
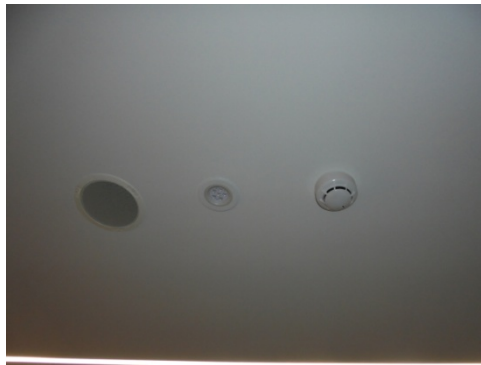
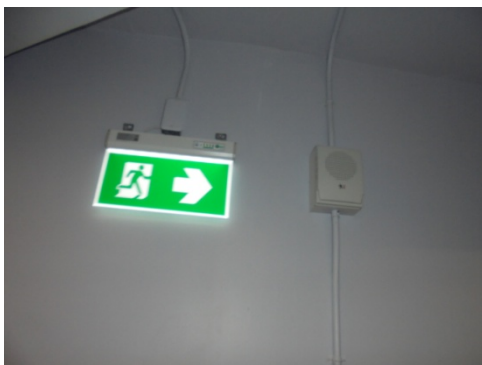
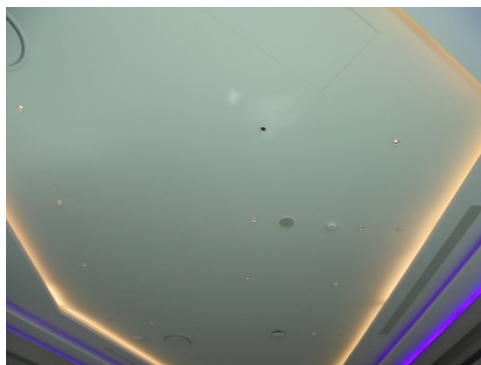
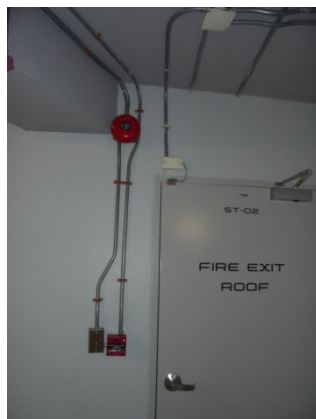
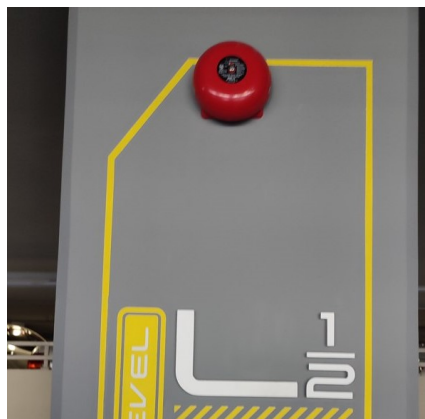
2) เครื่องตรวจจับควัน(Smoke Detector)เป็นตัวรับกลุ่มควันที่เกิดจากเพลิงไหม้ภายในอาคารและส่งสัญญาณไปยังแผงควบคุม เพื่อให้เจ้าหน้าที่ในห้องควบคุมทราบ และส่งสัญญาณแจ้งเหตุให้ทราบทั่วทั้งอาคาร โดยมีรายละเอียดการติดตั้งดังนี้	ติดตั้งเครื่องตรวจจับควัน ไว้ทั่วทั้งอาคาร	-	ภาพที่ 3-33

4) โทรศัพท์แจ้งเหตุฉุกเฉิน (Fire Telephone jack) เป็นโทรศัพท์แจ้งเหตุฉุกเฉิน ซึ่งจะติดตั้งไว้ที่หน้าบันไดทุกจุด และโถงลิฟต์ดับเพลิง ของอาคารโรงแรม (อาคารA)	มีโทรศัพท์แจ้งเหตุฉุกเฉินไว้แล้ว	-	ภาพที่ 3-33

5) เครื่องแจ้งเหตุโดยใช่มือดึง (Manual Station) เป็นตัวส่งสัญญาณเตือนภัย โดยจะติดตั้งอยู่บริเวณเดียวกับโทรศัพท์แจ้งเหตุฉุกเฉิน	ติดตั้งเครื่องแจ้งเหตุโดยใช่มือดึงไว้แล้ว	-	ภาพที่ 3-33

6) กริ่งสัญญาณเตือนภัย (Alarm Bell) เป็นกริ่งสัญญาณเตือนภัย โดยจะติดตั้งอยู่บริเวณเดียวกับโทรศัพท์แจ้งเหตุฉุกเฉิน	ติดตั้งกริ่งสัญญาณเตือนภัยไว้แล้ว	-	ภาพที่ 3-33

7) ลำโพงแจ้งเหตุเพลิงไหม้ (Voice Alarm) เป็นลำโพงสัญญาณเตือนภัย โดยจะติดตั้งอยู่บริเวณบันไดทุกจุดของอาคารโรงแรม (อาคารA)	ติดตั้งลำโพงแจ้งเหตุเพลิงไหม้ไว้แล้ว	-	ภาพที่ 3-33

ภาพที่ 3-33 อุปกรณ์เตือนอัคคีภัย

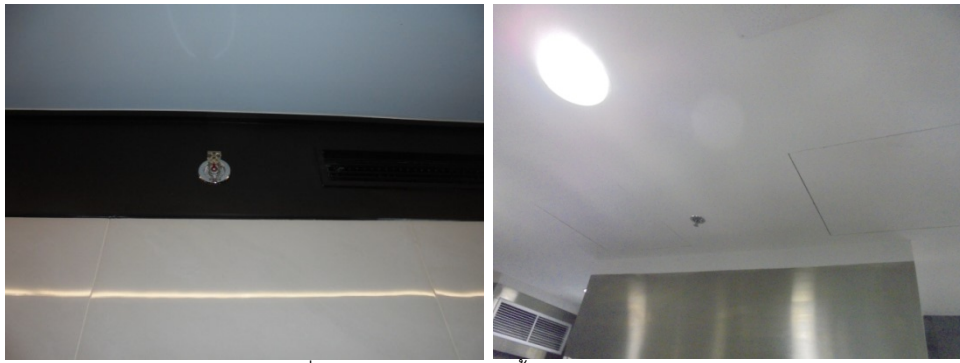
เงื่อนไขตามมาตรการป้องกันและแก้ไขผลกระทบสิ่งแวดล้อม	ผลการปฏิบัติตามมาตรการ	ปัญหา อุปสรรค และข้อเสนอแนะ	เอกสารอ้างอิง
6) ระบบหัวกระจายน้ำดับเพลิงอัตโนมัติ(Sprinkler System)เป็นระบบท่อเปียก มีน้ำอยู่ในท่อตลอดเวลา ซึ่งสามารถทำงานได้ทันทีเมื่อเกิดเหตุเพลิงไหม้ โดยสามารถเปิดออกทันทีที่มีความร้อนสูงขึ้นจนถึงอุณหภูมิทำงาน โดยจะติดตั้งไว้บริเวณที่จอดรถห้องพักทุกห้อง ห้องสำนักงาน พื้นที่สันทนาการสำหรับผู้พิการ พื้นที่สันทนาการสำหรับบุคคลทั่วไป ห้องเด็กเล่น พื้นที่สวนพักผ่อน ห้องเก็บของ ห้องกลั่นวงจรปิด ห้องควบคุม ห้องสำนักงานแม่บ้าน ห้องซักรีด ห้องแม่บ้าน ห้องอาหารพนักงาน ห้องเรียงลำดับผ้า ห้องเครื่องแบบ ห้องครัว ห้องอาหาร พื้นที่เอนกประสงค์ พื้นที่สวนต้อนรับ ห้องประชุม 1-7 ห้องเก็บอุปกรณ์ ห้องเก็บเฟอร์นิเจอร์ พื้นที่พานิชยกรรม ประเภทสุขภาพและความงาม พื้นที่บริการ ห้องชานาชาย ห้องชานาหญิง ห้องออกกำลังกาย ห้องเครื่องลิฟต์ ห้องเครื่องสูบน้ำบันได โถงลิฟต์ดับเพลิง โถงลิฟต์ และบริเวณทางเดินทั่วทั้งอาคาร เป็นต้น	ติดตั้งหัวกระจายน้ำดับเพลิงชนิดระบบท่อเปียกไว้ตามบริเวณต่างๆ ที่กำหนดไว้แล้ว	-	ภาพที่ 3-34

ภาพที่ 3-34 ระบบหัวกระจายน้ำดับเพลิง (sprinkler)

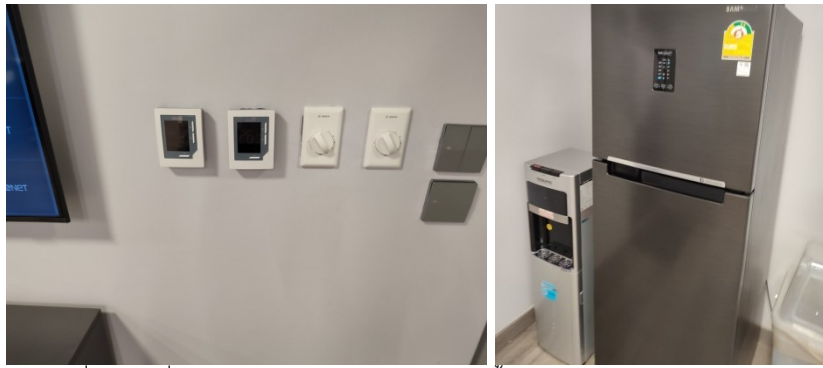
ภาพที่ 3-38 เครื่องใช้ไฟฟ้าชนิดประหยัดพลังงานและตู้เย็นในห้อง25-26องศาเซลเซียส

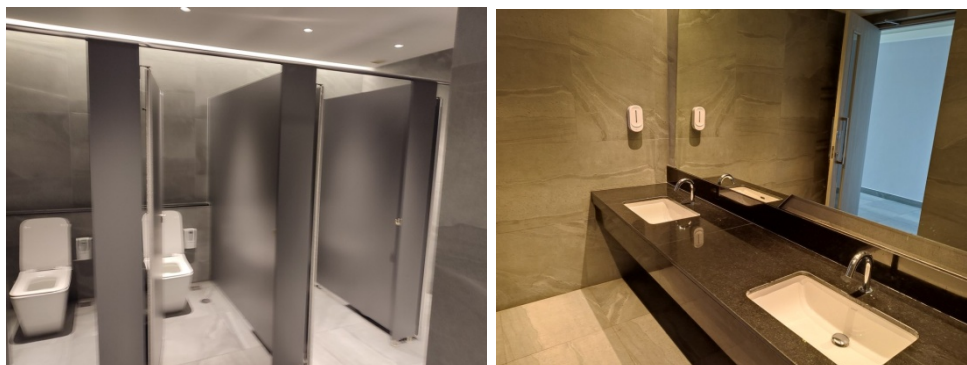
5. ติดป้ายรณรงค์การประหยัดน้ำภายในพื้นที่โครงการ	ยังไม่มีป้าย โครงการมีการรณรงค์ให้พนักงานประหยัดน้ำไว้แล้ว	-	ภาพที่ 3-41
6. กำหนดให้พนักงานใช้ภาชนะรองน้ำและชักล้างอุปกรณ์ในภาชนะก่อนที่จะนำไปเช็ดดู ซึ่งจะใช้น้ำน้อยกว่าการใช้สายยางฉีดล้างทำความสะอาดโดยตรง	มีภาชนะรองน้ำและชักล้างอุปกรณ์ไว้แล้ว	-	-

ภาพที่ 3-41 ใช้สุขภัณฑ์ประหยัดน้ำ
