5. ผลการดำเนินการตามมาตรการป้องกันและแก้ไขผลกระทบสิ่งแวดล้อม

โครงการ เจ ดับบลิว คอนโด แอด ดอนเมือง ระยะเปิดดำเนินการ

รายงานผลการปฏิบัติตามมาตรการป้องกันแก้ไขผลกระทบสิ่งแวดล้อม และมาตรการติดตามตรวจสอบคุณภาพสิ่งแวดล้อม

โครงการ อาคารชุด เจดับบลิว คอนโด แอต คอนเมือง ตั้งอยู่ที่ เลขที่ 222 ถ.สงระภา แขวงสีกัน เขตดอนเมือง กรุงเทพมหานคร

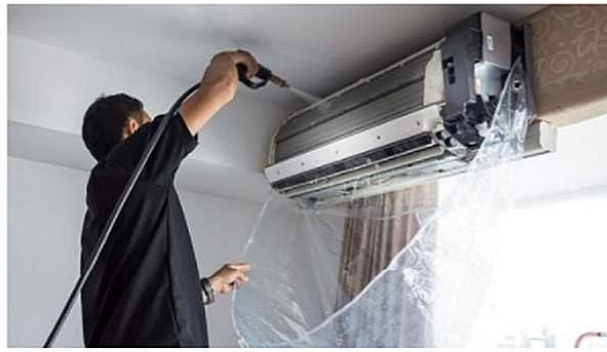
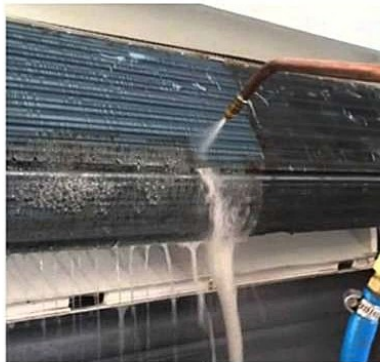
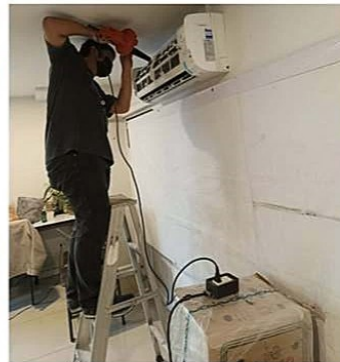
ภาพที่ 6-37 ล้างทำความสะอาดเครื่องปรับอากาศ

3) ทำความสะอาดเครื่องปรับอากาศเป็นประจำ เพื่อเพิ่มประสิทธิภาพการทำงานของเครื่องปรับอากาศ และยังเป็น การป้องกันการสะสมของเชื้อโรค และเชื้อแบคทีเรียต่างๆ ที่เป็นอันตรายต่อสุขภาพ	ทำความสะอาดเครื่องปรับอากาศทุก 6 เดือนไว้แล้วอย่างเคร่งครัด	-	ภาพที่ 6-37

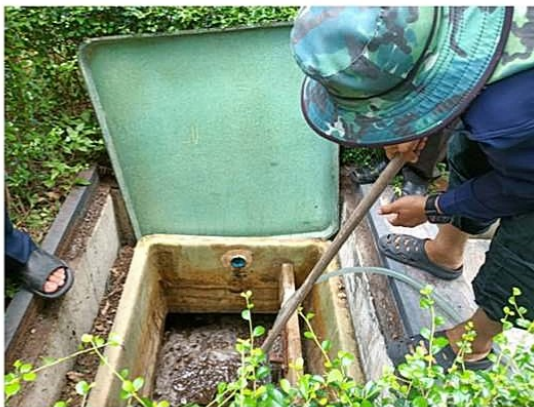
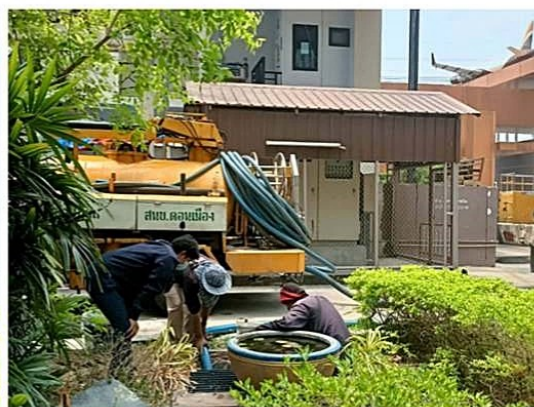
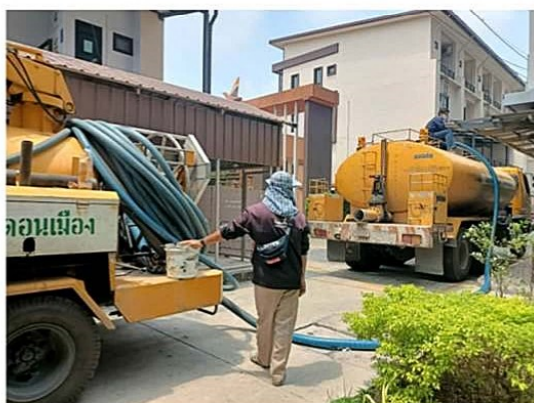
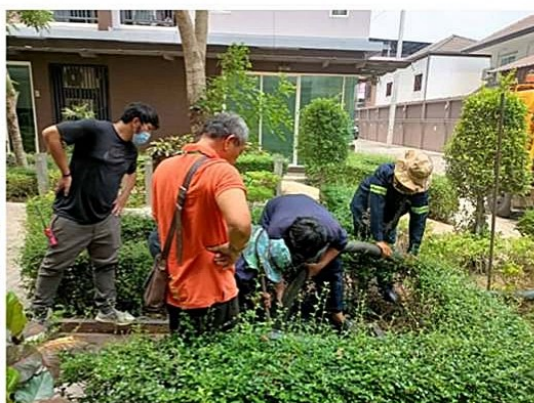
ภาพที่ 6-38 ดำเนินการดูแลตะกอนในระบบบำบัดน้ำเสีย

5) สูบตะกอนสะสมออกจากบ่อเกรอะ ทุกๆ 6 เดือน หรือเมื่อบ่อเกรอะเต็ม และบ่อเก็บตะกอน ทุก 1 เดือน	การดูดตะกอนออกจากบ่อเกรอะ ดำเนินการไว้แล้วในปี 2565	-	ภาพที่ 6-38

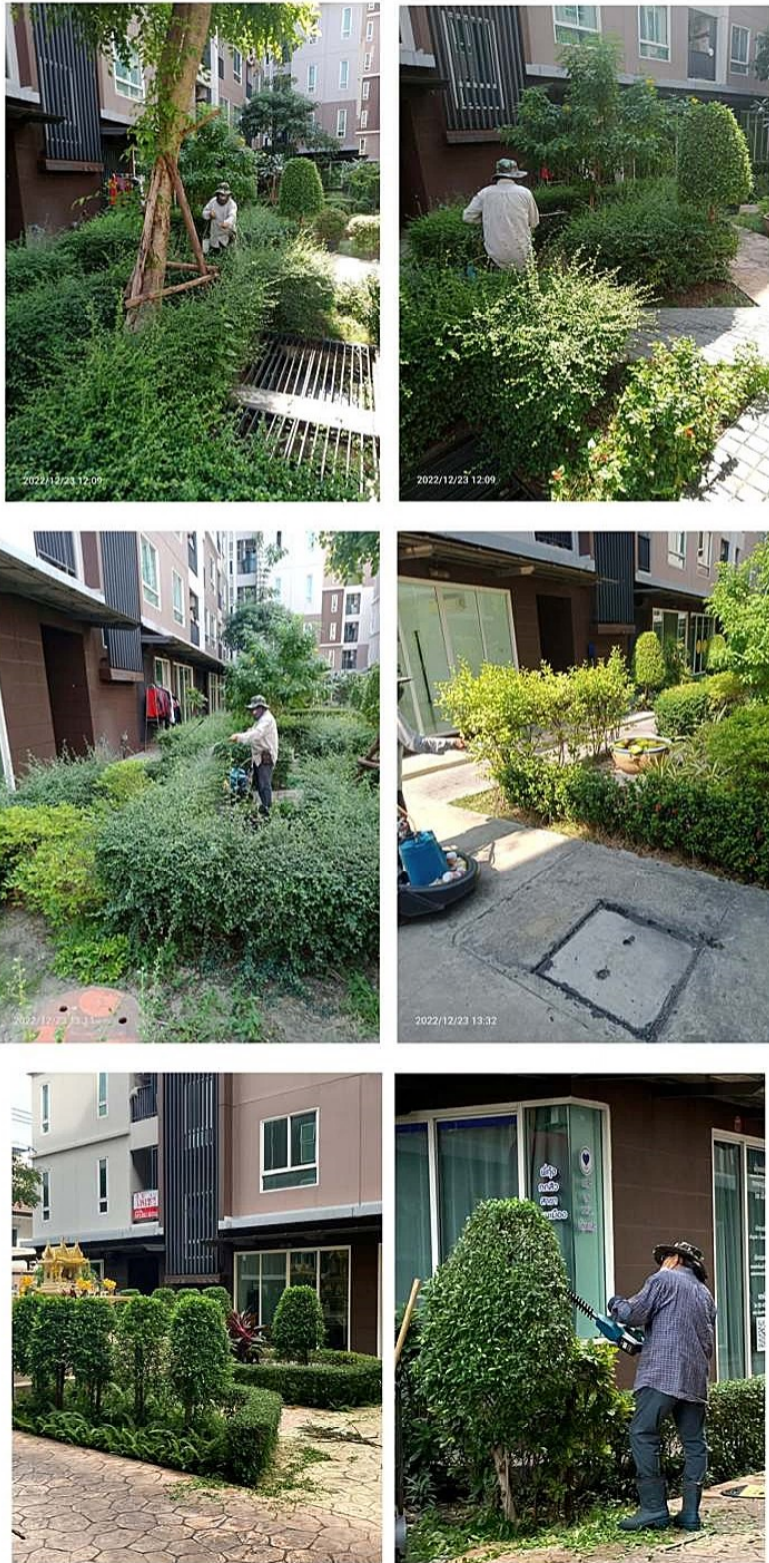
ภาพที่ 6-1 พื้นที่สีเขียว และการดูแลรักษาต้นไม้ภายในโครงการ

1) จัดให้มีพื้นที่สีเขียวชั้นพื้นดิน และบนอาคารขนาดพื้นที่รวม 2,389.76 ตารางเมตร คิดเป็นสัดส่วน 1 คน ต่อพื้นที่สีเขียว 1.03 ตารางเมตร	มีพื้นที่สีเขียวที่ชั้นล่างอาคารรวม 2,389.76 ตารางเมตรไว้แล้ว ประกอบด้วย ไม้ยืนต้น ไม้พุ่ม และไม้คลุมดิน	-	ภาพที่ 6-1

3) ดูแลรักษาพื้นที่สีเขียว และต้นไม้ในโครงการให้ดูดีสวยงามอยู่เสมอ	ดูแล รดน้ำ ใส่ปุ๋ย ต้นไม้อยู่เสมอ มีการเจริญเติบโตเป็นอย่างดี	-	ภาพที่ 6-1
4) ตกแต่งกิ่งไม้ภายในโครงการอยู่เสมอ เพื่อป้องกันมิให้ใบร่วงหล่นไปสูพื้นที่บริเวณข้างเคียง	ตัดแต่งกิ่งไม้พุ่มไว้อย่างสวยงาม และให้ความร่มรื่นไม่ร่วงหล่นไปยังพื้นที่ข้างเคียง	-	ภาพที่ 6-1

4) รักษาสภาพธรรมชาติ และดูแลต้นไม้ในโครงการให้ดีอยู่เสมอ เพื่อช่วยเป็นแนวดูดซับเสียงจากภายนอกได้	สภาพพื้นที่สีเขียว ไม่ย่นต้น ไม่พุ่มและไม่คลุมดิน มีการเจริญเติบโตดี ช่วยลดระดับเสียงจากภายนอกได้ในระดับหนึ่ง	-	ภาพที่ 6-1

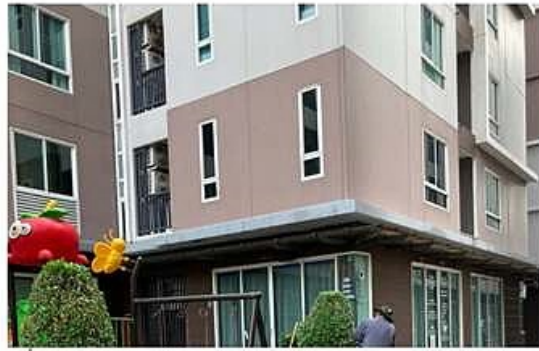
ภาพที่ 6-2 ภูมิสถาปัตยกรรมอาคารและการใช้กระจกอาคารไม่สะท้อนแสง

2) ใช้กระจกที่มีค่าการสะท้อนแสงตามกฎหมายฉบับที่ 48 (พ.ศ.2540) ออกตามความในพระราชบัญญัติควบคุมอาคาร พ.ศ.2522 ข้อ 27 กล่าวว่า “วัสดุที่เป็นผิวของผนังภายนอกอาคาร จะต้องไม่ประมาณการสะท้อนแสงได้ไม่เกินร้อยละ 30”	ใช้กระจกที่มีค่าการสะท้อนแสงต่ำ ไม่เกินร้อยละ 30	-	ภาพที่ 6-2

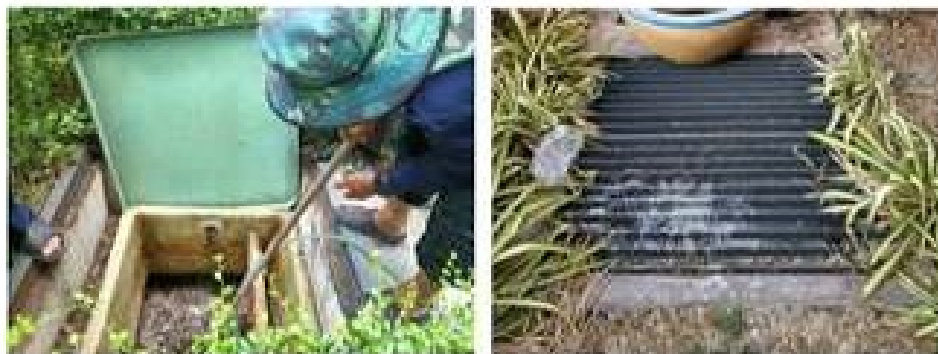
ภาพที่ 6-9 บริเวณบ่อน้ำบาดาลเสียและน้ำประปาบาด

9) ตรวจสอบและดูแลฝาบ่อ ซ่อมต่อ และผนังของระบบบำบัดน้ำเสียเป็นประจำ เพื่อป้องกันการรั่วไหลของละอองลอยออกสู่ภายนอกถึงบำบัดน้ำเสีย	ฝาบ่อ ซ่อมต่อ ผนังระบบบำบัดน้ำอยู่ในสภาพดี ไม่รั่วไหลของละอองลอย ไม่มีกลิ่นของน้ำเสีย	-	ภาพที่ 6-9

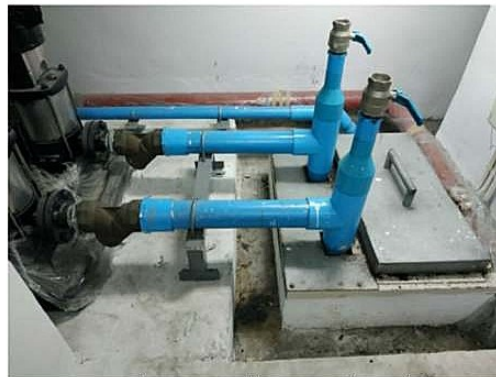
ภาพที่ 6-11 ถังเก็บน้ำใต้ดินและปั๊มสูบน้ำ

- ถังเก็บน้ำชั้นดาดฟ้า มีปริมาตรรวม 40 ลูกบาศก์เมตร/อาคาร สำหรับสำรองน้ำทั่วไป	ปริมาตรกักน้ำดาดฟ้า มีความเพียงพอ	-	ภาพที่ 6-11

7) ฝาบ่อเก็บน้ำใต้ดิน ต้องมีฝาบ่อปิดมิดชิด และยกสูงจากพื้น เพื่อป้องกันการปนเปื้อนของน้ำภายนอกเข้าสู่ถังเก็บน้ำทางฝาบ่อได้	ฝาบ่อเก็บน้ำถังเก็บน้ำใต้ดิน อยู่ในสภาพดีปิดมิดชิดและยกสูงจากพื้น	-	ภาพที่ 6-11

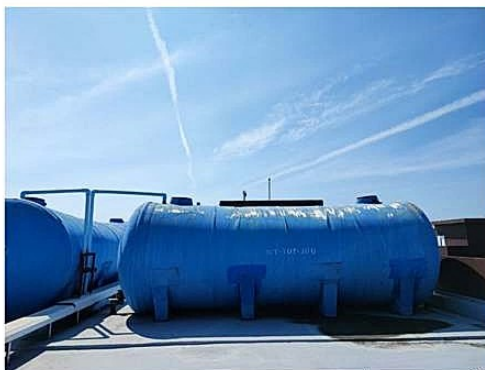
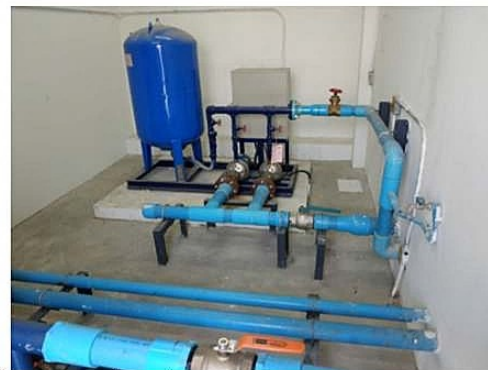
ภาพที่ 6-12 ถังเก็บน้ำชั้นดาดฟ้าและปั๊มสูบน้ำ

5) ตรวจสอบโครงสร้างถังเก็บน้ำใต้ดิน และชั้นหลังคาให้มีความมั่นคง แข็งแรง ไม่มีรอยร้าว และรอยร้าว ที่ทำให้เกิดการปนเปื้อนของน้ำภายนอกเข้าสู่ถังเก็บน้ำได้	โครงสร้างถังเก็บน้ำใต้ดินมีความมั่นคงแข็งแรงดี แต่โครงสร้างถังเก็บน้ำชั้นหลังคา ทำจากไฟเบอร์ซีเมนต์ ปัจจุบันอยู่ในระยะรับประกัน 10 ปีเกิดความเสียหายของถังซึ่งทางโครงการอยู่ระหว่างให้ผู้จำหน่ายเปลี่ยนถังใหม่ ซึ่งช่วงนี้ยังไม่ได้นำมาดำเนินการ	-	ภาพที่ 6-12

- ตรวจสอบการทำงานของระบบท่อน้ำ และระบบจ่ายน้ำประปา	ระบบส่งน้ำ จ่ายน้ำประปาไปยังส่วนต่าง ๆ อยู่ในสภาพดีพร้อมใช้งาน		ภาพที่ 6-11
- ตรวจสอบรอยแตกร้าวของถังเก็บน้ำใต้ดิน และคาตฟ้า	ไม่มีรอยแตกร้าวที่ถังสำรองใต้ดิน พบมีการชำรุดของถังชั้นคาตฟ้า	-	ภาพที่ 6-12
