## 5. ผลการดำเนินการตามมาตรการป้องกันและแก้ไขผลกระทบสิ่งแวดล้อม

### ตารางที่ 2 เปรียบเทียบมาตรการป้องกันและแก้ไขผลกระทบสิ่งแวดล้อมที่กำหนดไว้ในรายงานการวิเคราะห์ผลกระทบสิ่งแวดล้อม

#### โครงการ Courtyard by Marriott Bangkok Hotel (ชื่อเดิม โรงแรมคอร์ตยาร์ด กรุงเทพ) ระยะเปิดดำเนินการ

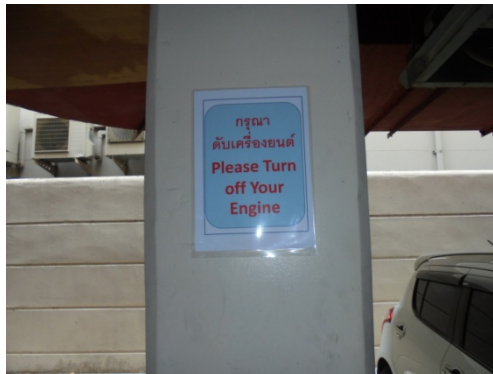
เงื่อนไขตามมาตรการป้องกันและแก้ไขผลกระทบสิ่งแวดล้อม	ผลการปฏิบัติตามมาตรการ	ปัญหา อุปสรรค และข้อเสนอแนะ	เอกสารอ้างอิง
<b>1.คุณภาพอากาศ</b>			
1. ควบคุมดูแลให้ผู้ให้บริการปฏิบัติตามกฎหมายห้ามติดเครื่องขณะจอดรถในส่วน ของที่จอดรถอย่างเคร่งครัด	ติดตั้งป้ายดับเครื่องยนต์ไว้บริเวณที่จอดรถไว้แล้ว	-	ภาพที่ 4-1

ภาพที่ 4-1 ป้ายเตือนให้ดับเครื่องยนต์ติดไว้บริเวณที่จอดรถใต้อาคาร

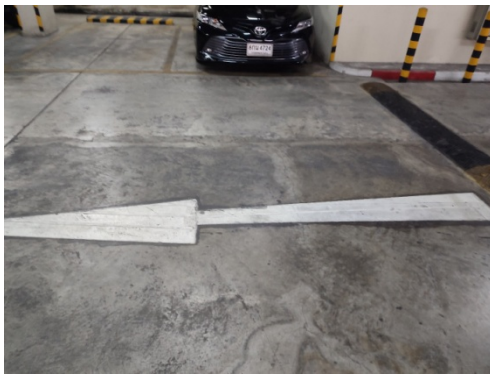
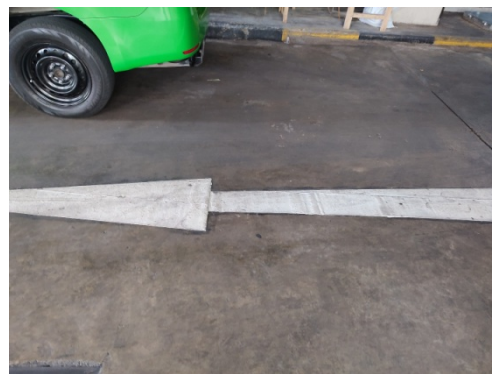
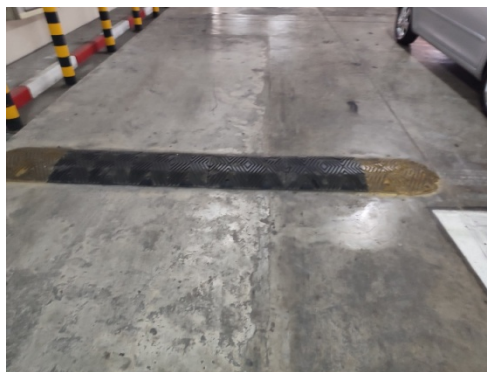
2. ปฏิบัติตามมาตรการป้องกันและลดผลกระทบสิ่งแวดล้อมในหัวข้อการจราจร อย่างเคร่งครัด	ติดป้ายดับเครื่องยนต์ มีสัญญาณจราจรบนพื้นทางแสดงทิศทางวิ่งรถ	-	ภาพที่ 4-2
<b>2.แหล่งน้ำและคุณภาพน้ำผิวดิน</b>

ภาพที่ 4-2 ป้ายสัญลักษณ์ทิศทางวิ่งรถแบบทิศทางเดียว และเส้นชะลอความเร็วรถ

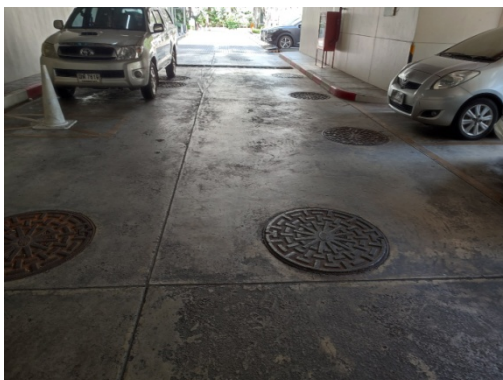
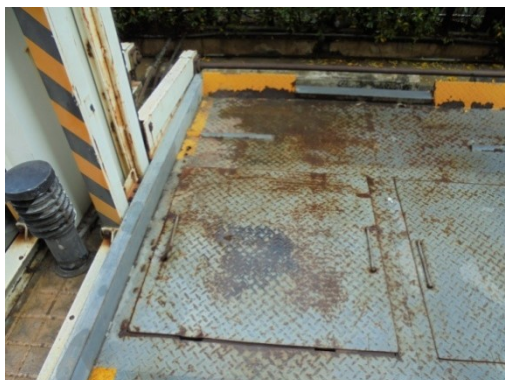
2. บ่อบำบัดน้ำเสียในโครงการ ต้องติดตั้งตะแกรงดักขยะ	ดำเนินการไว้แล้ว	-	ภาพที่ 4-3
<b>3.การบำบัดน้ำเสียและสิ่งปฏิกูล</b>			
1. จัดให้มีการบำบัดน้ำเสียที่เกิดจากกิจกรรมของโครงการ โดยก่อสร้างระบบบำบัด น้ำเสียแบบตะกอนเร่ง ชนิดเติมอากาศผ่านผิวดักกลาง มีความสามารถในการ บำบัดน้ำเสียประมาณ 335 ลบ.ม./วัน การออกแบบต้องยึดถือมาตรฐานที่เป็นที่ ยอมรับและสอดคล้องกับข้อกำหนด/กฎหมายที่เกี่ยวข้อง (ภาพที่ 2)	มีระบบบำบัดน้ำเสียแบบตะกอนเร่ง จำนวน 1 ชุดบำบัดน้ำเสียได้อย่างมี ประสิทธิภาพ	-	ภาพที่ 4-2

ภาพที่ 4-3 บริเวณบ่อบำบัดน้ำเสียรวม แบบ Activated Sludge และบ่อพักน้ำทิ้ง ตรวจคุณภาพน้ำ

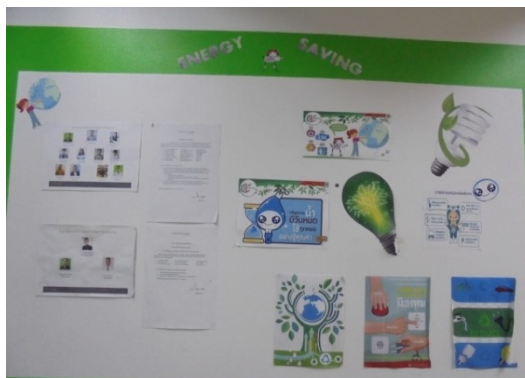
เงื่อนไขตามมาตรการป้องกันและแก้ไขผลกระทบสิ่งแวดล้อม	ผลการปฏิบัติตามมาตรการ	ปัญหา อุปสรรค และข้อเสนอแนะ	เอกสารอ้างอิง
6. ติดตั้งเครื่องหมายจราจร ลูกศรแสดงทิศทางเข้าสู่พื้นที่จอดรถและป้ายเตือนต่าง ๆ ให้เห็นชัดเจน เพื่อลดระยะเวลาและความสับสนในการหาที่เข้าจอด	มีเครื่องหมาย เป็นลูกศรแสดงทิศทางวิ่งรถแบบทิศทางเดียว	-	ภาพที่ 4-8

ภาพที่ 4-8 ป้ายรณรงค์การประหยัดพลังงานภายในโครงการ

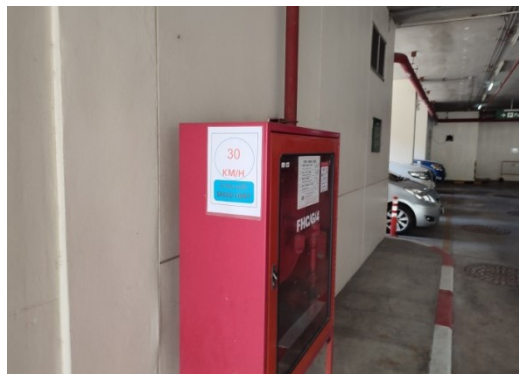
7. จำกัดความเร็วของพาหนะทุกคันในโครงการไม่เกิน 30 กม./ชม.และจัดให้มีตัวหนอนเป็นระยะ ตามความเหมาะสม	จำกัดความเร็วของรถโดยติดป้ายเตือนให้ใช้ความเร็วภายในโครงการไม่เกิน 30 กม./ชม.	-	ภาพที่ 4-9

ภาพที่ 4-9 ป้ายเตือนให้ใช้ความเร็วไม่เกิน 30 กม./ชม.

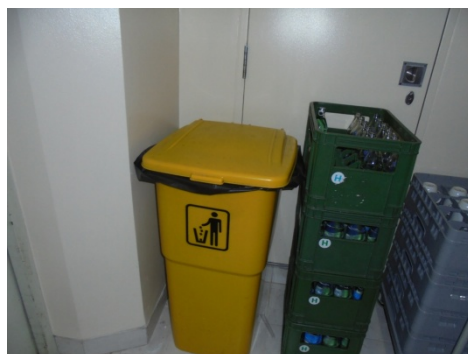
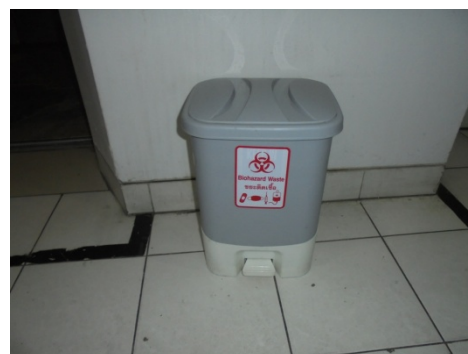
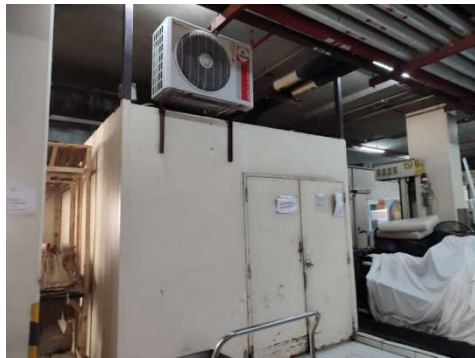
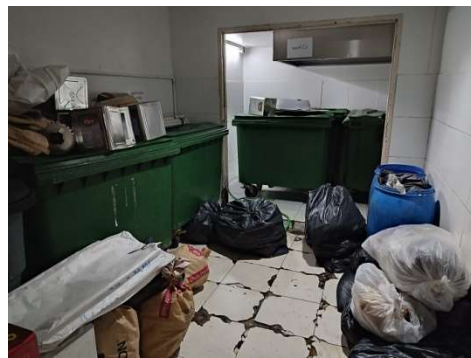
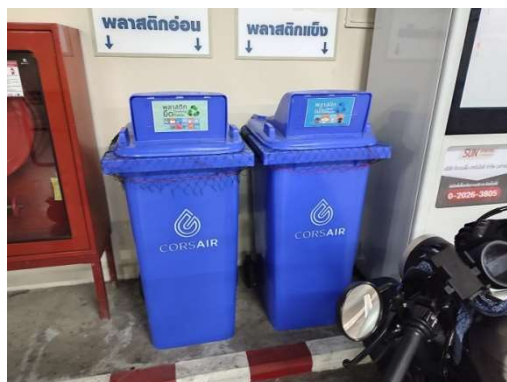
1. จัดให้มีมาตรการลดปริมาณมูลฝอยโดยจัดหาถังรองรับมูลฝอยในแต่ละห้องพัก ขนาด 10 ลิตร ห้องละ 2 ใบ ส่วนในบริเวณนอกห้องพัก โครงการได้จัดเตรียมถังรองรับมูลฝอยขนาด 20 ลิตร จำนวน 2 ใบ จัดวางไว้ในทุกชั้นในบริเวณบันไดขึ้นลง เพื่อรองรับมูลฝอยเพิ่มเติมจากผู้พักอาศัยหรือเจ้าหน้าที่โครงการ และมีถังรองรับมูลฝอยแยกประเภทในห้องพักรวมขนาด 100 ลิตร มีฝาปิดมิดชิด และจำนวน 15 ใบ/ห้อง โดยถังสีเหลืองเป็นมูลฝอยแห้ง สีเขียวเป็นมูลฝอยเปียก และสีเทาเป็นมูลฝอยอันตราย	มีมาตรการลดมูลฝอยด้วยการคัดแยกมูลฝอย และมูลฝอยแต่ละห้องพักในปัจจุบันผู้มาพักอาศัย เจ้าหน้าที่เก็บขนมูลฝอยที่ห้องพักไปพักไว้ที่ห้องพักมูลฝอยบริเวณชั้นล่างติดกับทางวิ่งรถ และรถเก็บขนเข้ามาเก็บโดยสะดวก สำหรับห้องพักขยะทั่วไปเป็นขยะของโครงการ และพนักงานจะเป็นรถเก็บขนของสำนักงานเขตเข้ามาเก็บขนเป็นปกติ	-	ภาพที่ 4-10

2. ตำแหน่งที่ตั้งถังรองรับมูลฝอยต้องสอดคล้องกับกิจกรรมที่เกิดจากมูลฝอย เช่น ห้องพักทุกห้อง ภัตตาคาร และส่วนใช้ประโยชน์สาธารณะอื่น ๆ	ติดตั้งถังรองรับมูลฝอยไว้ที่ห้องพักทุกห้อง ห้องครัว ทางเดิน	-	ภาพที่ 4-10

เงื่อนไขตามมาตรการป้องกันและแก้ไขผลกระทบสิ่งแวดล้อม	ผลการปฏิบัติตามมาตรการ	ปัญหา อุปสรรค และข้อเสนอแนะ	เอกสารอ้างอิง
4. ควบคุม ดูแลการจัดเก็บขนมูลฝอยในส่วนต่าง ๆ ของโครงการไปยังห้องพักมูลฝอยอย่างใกล้ชิด เพื่อไม่ให้เกิดการปนเปื้อนต่อพื้นที่	ดูแลเก็บขนมูลฝอยไปยังห้องพักมูลฝอยโดยใส่ถุงดำมัดปากถุงมิดชิด แล้วนำไปพักไว้ที่ห้องพักมูลฝอย	-	ภาพที่ 4-10

ภาพที่ 4-10 ถังรองรับมูลฝอยและห้องพักมูลฝอยรวม

ภาพที่ 4-10 ถึงรองรับมูลฝอยและห้องพักมูลฝอยรวม (ต่อ)

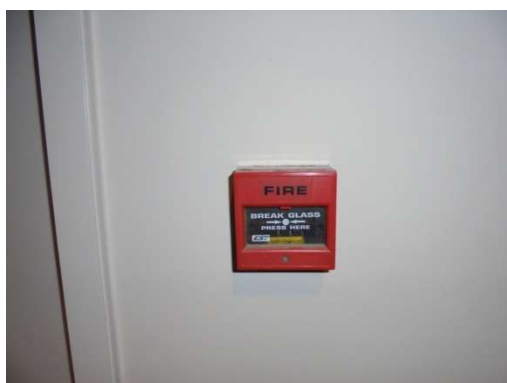
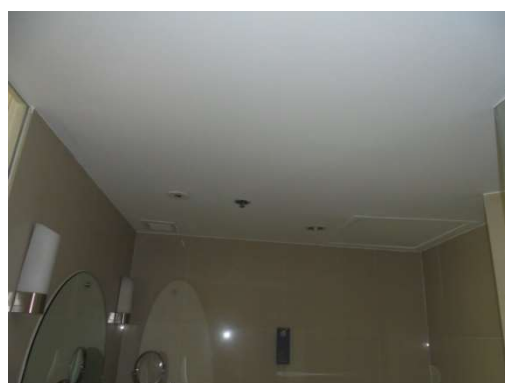
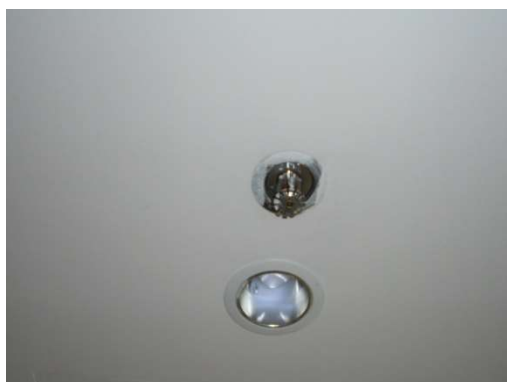
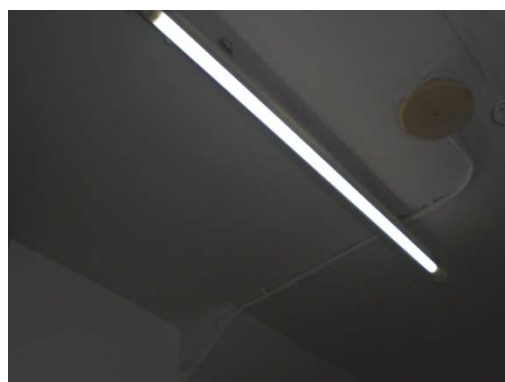
1. จัดให้มีระบบสัญญาณแจ้งเหตุเพลิงไหม้ ระบบผจญเพลิง ทางหนีไฟ ประกอบด้วยอุปกรณ์ และรายละเอียดการทำงานสอดคล้องกับกฎกระทรวงฉบับที่ 33 (2535) กฎกระทรวงฉบับที่ 50 (2540) และมาตรฐานต่าง ๆ	ติดตั้งระบบแจ้งเหตุเพลิงไหม้ เช่น Smoke Detector , Manual Station, Fire Alarm Bell ติดตั้งไว้สอดคล้องกับกฎกระทรวงฉบับที่ 33 (2535) กฎกระทรวงฉบับที่ 50 (2540)	-	ภาพที่ 4-11

ภาพที่ 4-11 ระบบสัญญาณแจ้งเหตุเพลิงไหม้ และหัวกระจายน้ำดับเพลิงอัตโนมัติ หลอดประหยัดไฟ LED

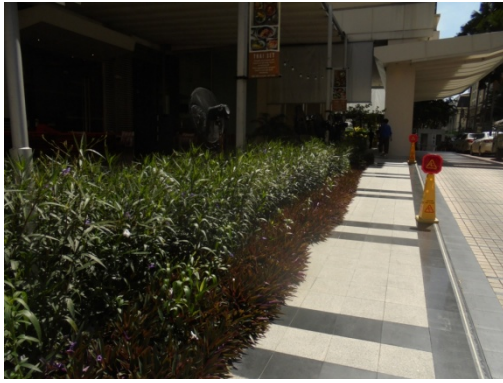
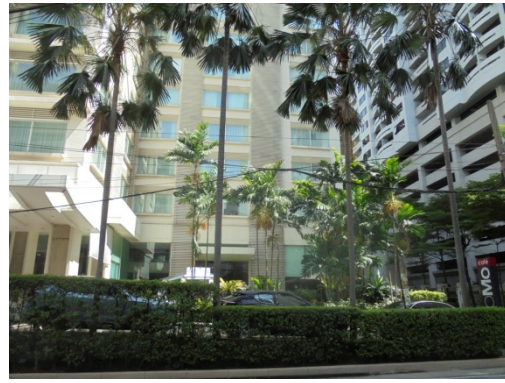
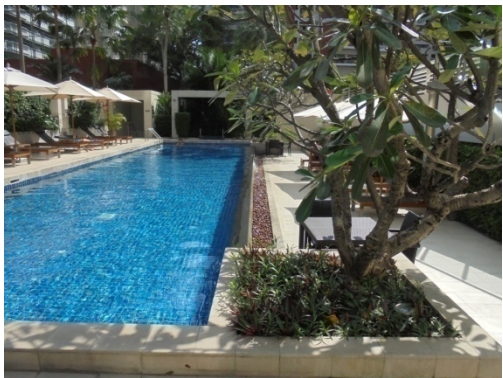
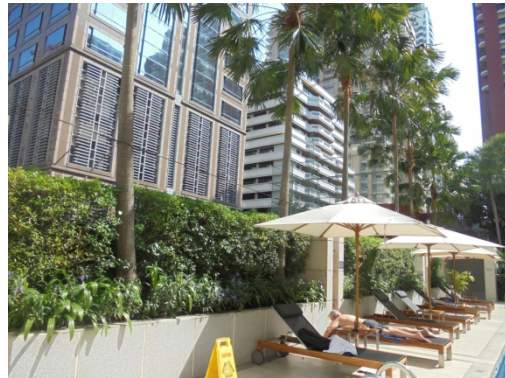
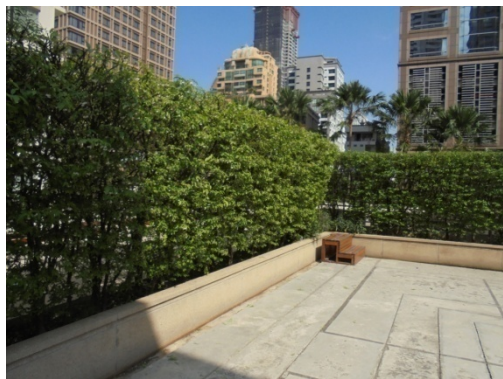
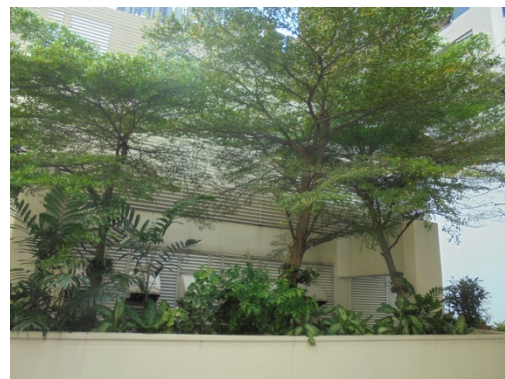
2. จัดเตรียมระบบปฐมพยาบาลเบื้องต้น และพาหนะให้พร้อมในพื้นที่โครงการ เพื่อสำรองในกรณีฉุกเฉินที่ต้องนำส่งสถานพยาบาล	มีห้องปฐมพยาบาลเบื้องต้นไว้ภายในอาคารไว้แล้วและมีรถพื่อนำส่งโรงพยาบาลใกล้ที่สุดเป็น รถ.จุฬาลงกรณ์	-	-
<b>6.2 ทัศนียภาพ</b> 1. ให้มีพื้นที่สีเขียวรวมทั้งโครงการเท่ากับ 1,837.28 ตร.ม.โดยให้มีพื้นที่สีเขียวในชั้นต่าง ๆ ดังนี้ 1.1 ชั้นพื้น (G)เท่ากับ 514.20 ตร.ม. 1.2 ชั้นลอย (M)เท่ากับ 49.10 ตร.ม. 1.3 ชั้นที่ 1 เท่ากับ 479.36 ตร.ม. 1.4 ชั้นที่ 2 เท่ากับ 507.63 ตร.ม. 1.5 ชั้นที่ 14 เท่ากับ 287.00 ตร.ม.	มีพื้นที่สีเขียวไว้แล้วตามที่กำหนดไว้และดูแลให้เป็นอย่างดี มีการเจริญเติบโตอยู่เสมอ	-	ภาพที่ 4-14

2. รักษา บำรุงพันธุ์ไม้ในสวนหย่อมในห้างดังมาอยู่เสมอ บริเวณริมขอบอาคารควรพิจารณาปลูกไม้เลื้อย เพื่อให้บังบังส่วนที่เป็นคอนกรีตลง	ดูแลไว้เป็นอย่างดี เวียนยอดแผ่ปกคลุมให้ความร่มรื่นและช่วยทำให้ลดความร้อนของอาคารชั้นล่าง และชั้นสระว่ายน้ำ	-	ภาพที่ 4-14 ภาพที่ 4-30

ภาพที่ 4-14 พื้นที่สีเขียวของโครงการ

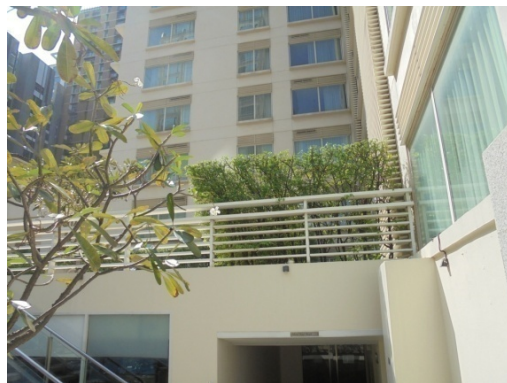
เงื่อนไขตามมาตรการป้องกันและแก้ไขผลกระทบสิ่งแวดล้อม	ผลการปฏิบัติตามมาตรการ	ปัญหา อุปสรรค และข้อเสนอแนะ	เอกสารอ้างอิง
3. เลือกใช้วัสดุตกแต่งภายนอกอาคารให้กลมกลืน สอดคล้องกับอาคารอื่นโดยรอบ เพื่อลดความขัดแย้งทางสายตา	วัสดุตกแต่งอาคารเป็นกระจกและปลูกต้นไม้บริเวณชั้นต่าง ๆ สอดคล้องกับอาคารโดยรอบ และมีสระว่ายน้ำและพื้นที่สีเขียวที่ชั้นสระว่ายน้ำ ทำให้มีความร่มรื่นภายในอาคาร เป็นการใช้วัสดุที่แข็งแรงแต่กลมกลืนตามธรรมชาติ	-	ภาพที่ 4-15 ภาพที่ 4-29
4. กระจกรอบอาคาร ต้องเลือกชนิดที่สะท้อนแสงต่ำสุดเพื่อลดผลกระทบจากการสะท้อนแสงต่อผู้มองจากภายนอกอาคาร	ใช้กระจกรอบอาคาร มีค่าการสะท้อนแสงไม่เกินร้อยละ 30 และใช้ผ้าม่านปิดกระจกหน้าต่าง เพื่อป้องกันความร้อนจากแสงแดด และบดบังทัศนียภาพมิให้ภายนอกได้เห็น	-	ภาพที่ 4-16

ภาพที่ 4-16 กระจุกอาคารมีค่าการสะท้อนแสงต่ำและมีผ้าม่านปิดบังทัศนียภาพภายในห้องพักและป้องกันความร้อนจากแสงแดด

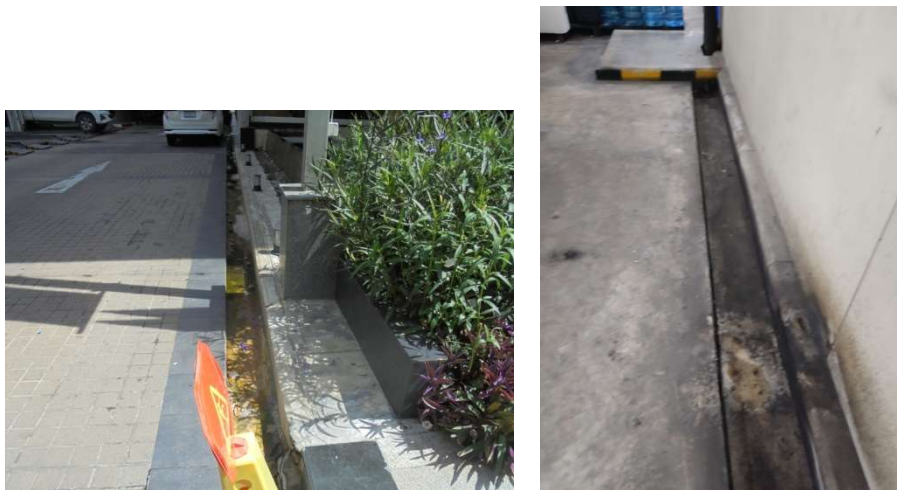
3. หมั่นตรวจสอบสิ่งอุดตันหรือกีดขวางทางไหลของน้ำในรางระบายน้ำและภายใน บ่อพักน้ำ และทำความสะอาดอย่างน้อยเดือนละครั้ง	ไม่มีสิ่งอุดตันกีดขวางการระบายน้ำภายในบ่อพักน้ำ	-	ภาพที่ 4-23

4. ติดตั้งตะแกรงดักขยะที่บ่อพักน้ำ สุดท้ายก่อนที่ระบายน้ำออกสู่ท่อสาธารณะ และหมั่นตรวจสอบ ดักขยะออกเป็นประจำ	มีตะแกรงดักขยะไว้แล้วที่บ่อพักน้ำสุดท้ายก่อนระบายน้ำออกสู่ท่อสาธารณะ	-	ภาพที่ 4-23
<b>5.คุณค่าการใช้ประโยชน์ของมนุษย์</b> <b>5.1 การจราจร</b> 1. จัดระบบการจราจรภายในแบบทางเดียว มีทางเข้า-ออก 2 ทางกว้างด้านละ 3 เมตร มากกว่าที่กฎหมายกำหนด(กำหนดเดินทางเดียวต้องไม่ต่ำกว่า 3.5 เมตร) ทั้งนี้เพื่อเพิ่มความสะดวกในการเลี้ยวเข้า-ออกจากโครงการ	จัดการจราจรแบบทิศทางเดียวไว้แล้ว ทางเข้าและทางออกกว้างด้านละ 3 เมตร	-	ภาพที่ 4-6

ภาพที่ 4-23 ลอกท่อระบายน้ำ มีตะแกรงดักขยะ ปัจจุบันสามารถระบายน้ำได้เป็นอย่างดี

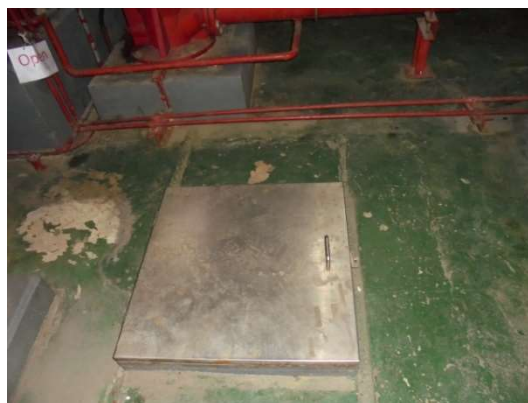
ภาพที่ 4-24 สภาพฝาลังสำรองน้ำใต้ดิน ปิดมิดชิดและมีขอบยกสูงจากพื้น

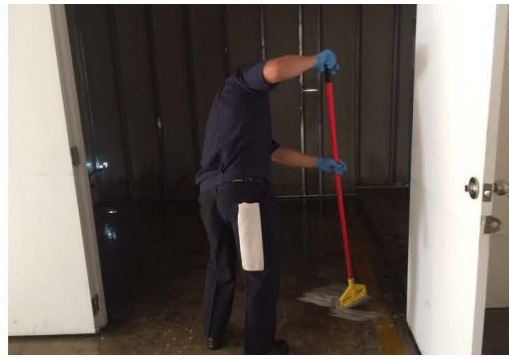
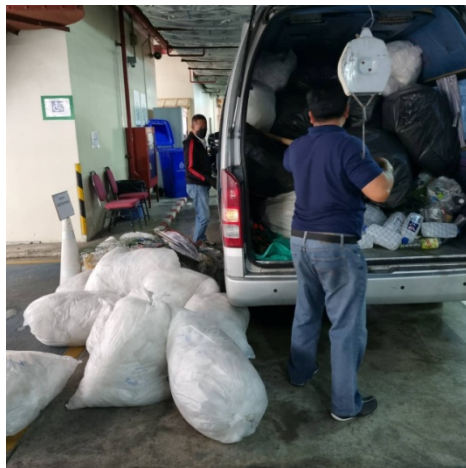
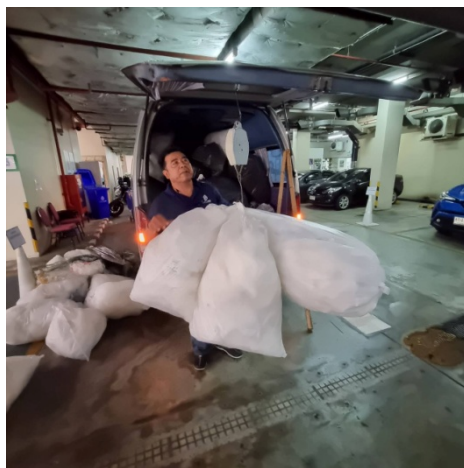
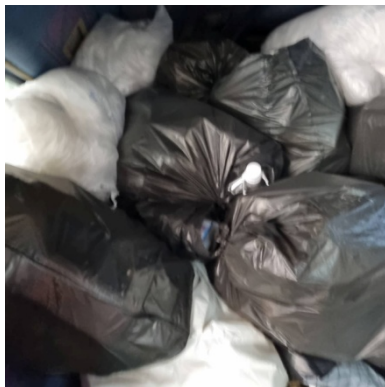
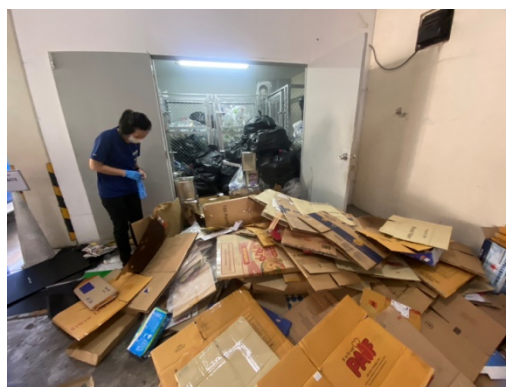
5. หมั่นทำความสะอาดห้องพักมูลฝอยทุกวันหลังจากเจ้าหน้าที่ของเขตมาเก็บขน และทำความสะอาดด้วยยาฆ่าเชื้อโรคสัปดาห์ละ 1 ครั้ง	ทำความสะอาดไว้อย่างสม่ำเสมอ	-	ภาพที่ 4-25

6. น้ำล้างห้องพักมูลฝอยต้องระบายเข้าระบบบำบัดน้ำเสีย	ล้างห้องพักมูลฝอยน้ำชะล้างไหลลงสู่ระบบบำบัดน้ำเสียรวม	-	ภาพที่ 4-25
<b>5.3 การป้องกันบรรเทาสาธารณภัยและอัคคีภัย</b>

ภาพที่ 4-25 ล้างทำความสะอาดห้องพัสดุขยะรวม และรวบรวมมูลฝอยรีไซเคิล นำออกมาขายให้รถรับซื้อของเก่า

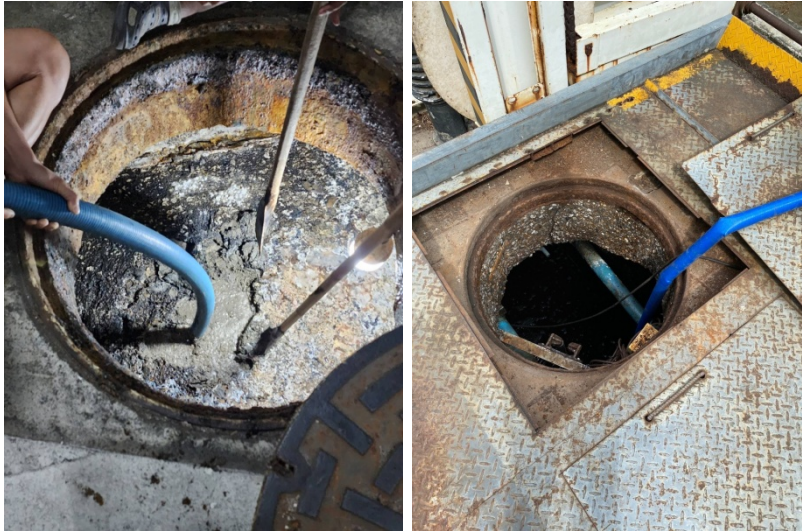
4. ตรวจสอบปริมาณตะกอนจากบ่อบำบัดน้ำเสีย และติดต่อรถดูดสิ่งปฏิกูลของเขต มาสูบลอกทุกเดือน	ดูดตะกอนและไขมันไว้แล้ว	-	ภาพที่ 4-26 ภาพที่ 4-27

ภาพที่ 4-26 ดูดตะกอนจากบ่อเกรอะ

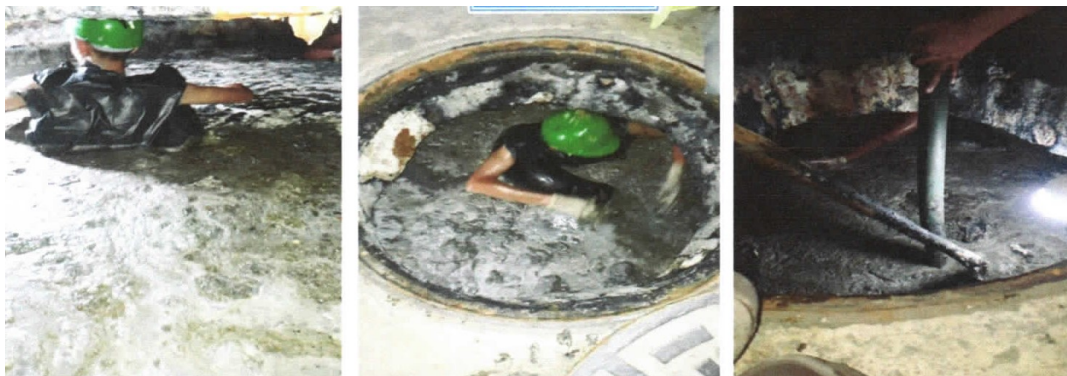
ภาพที่ 4-27 ดูดตะกอนไขมันในบ่อดักไขมัน

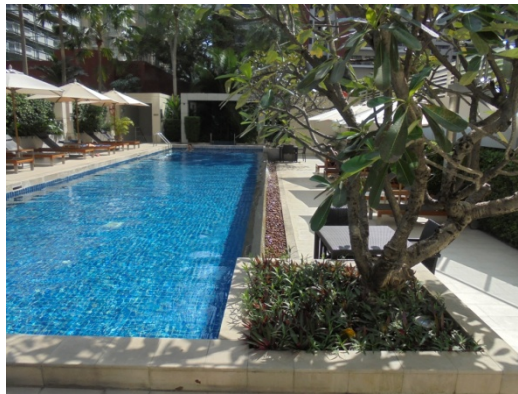
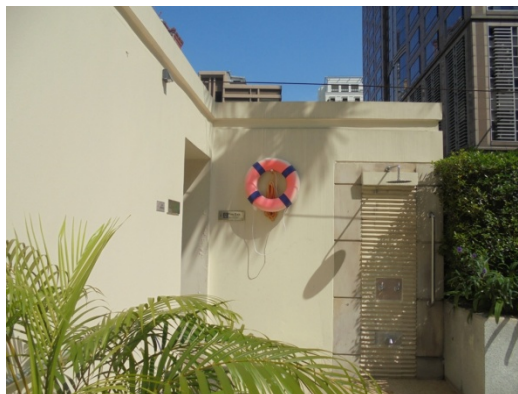
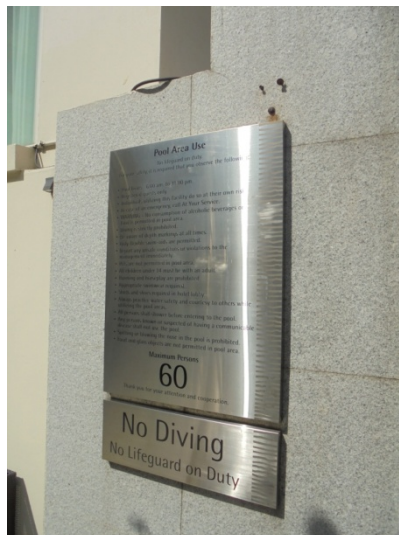
ภาพที่ 4-29 สระว่ายน้ำโครงสร้างแข็งแรงไม่แตกร้าว มีอุปกรณ์ช่วยชีวิตและป้ายกฎระเบียบการใช้สระว่ายน้ำ

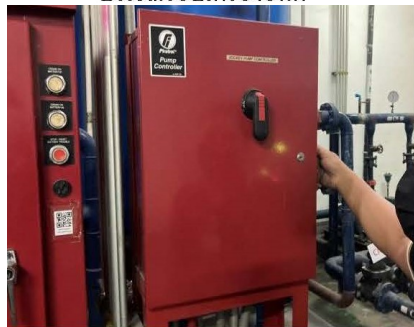
ภาพขณะตรวจเช็ค JOCKEY PUMP  
CONTROLLER

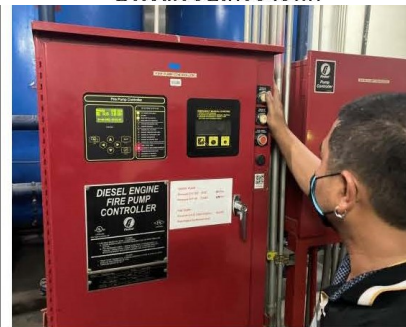
ภาพขณะตรวจเช็ค FIRE PUMP  
CONTROLLER

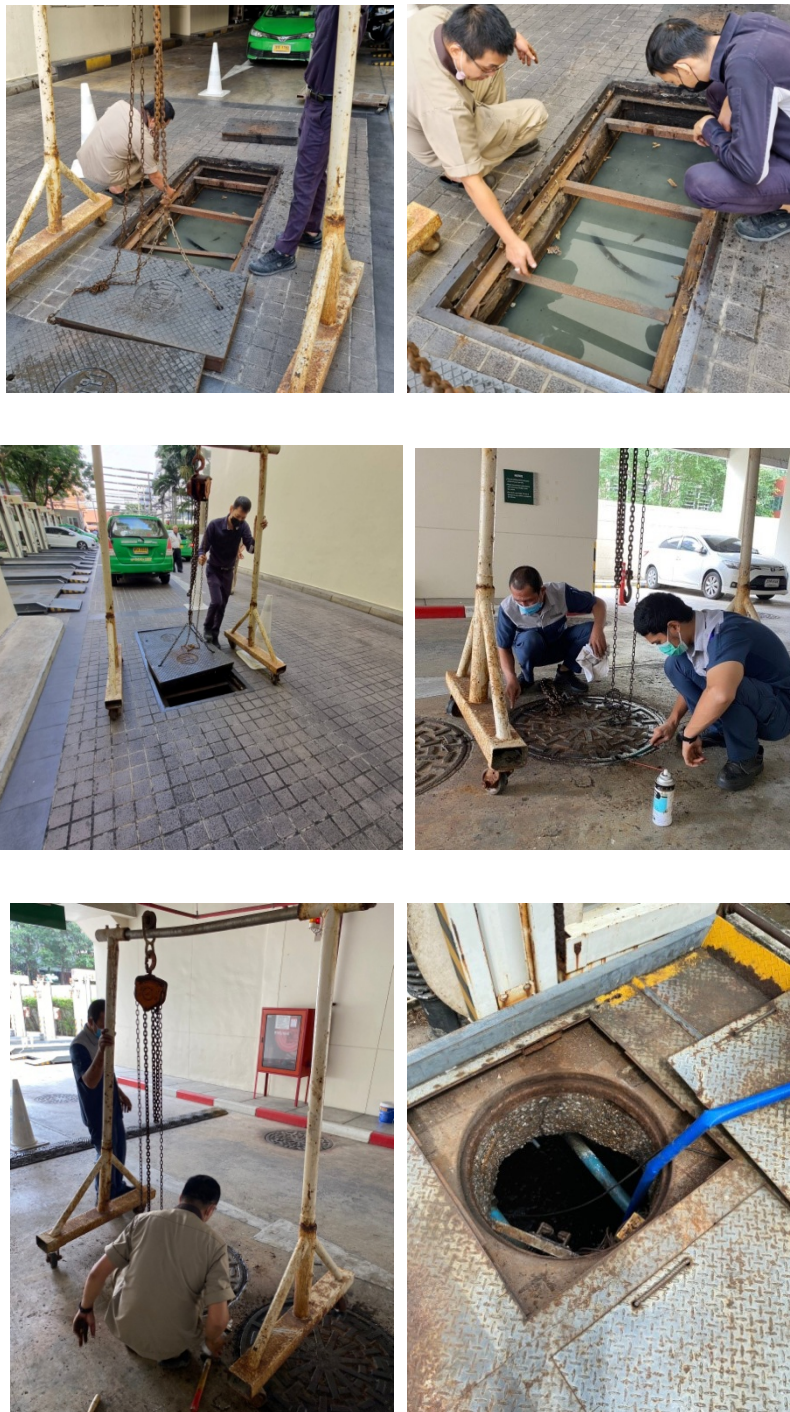
3. หมั่นตรวจสอบ บำรุงรักษาระบบบำบัดน้ำเสีย ให้มีประสิทธิภาพดีอยู่เสมอ รวมถึง อะไหล่ /เครื่องมือ /อุปกรณ์ของระบบฯต้องมีสำรองพร้อมอยู่ ณ.จุด ปฏิบัติงาน	ตรวจสอบและบำรุงรักษาอุปกรณ์ เช่น เครื่องสูบน้ำ เครื่องเติมอากาศ อย่างสม่ำเสมอ	-	ภาพที่ 4-34

ภาพที่ 4-34 ตรวจสอบดูแลรักษาระบบบำบัดน้ำเสีย
