5. ผลการดำเนินการตามมาตรการป้องกันและแก้ไขผลกระทบสิ่งแวดล้อม
ตารางที่ 3 เปรียบเทียบมาตรการป้องกันและแก้ไขผลกระทบสิ่งแวดล้อมที่กำหนดไว้ในรายงานการวิเคราะห์ผลกระทบสิ่งแวดล้อม
โครงการ สินทร์ ต้นสน ระยะเปิดดำเนินการ

รารายงานผลการปฏิบัติตามมาตรการป้องกันแก้ไขผลกระทบสิ่งแวดล้อม และมาตรการติดตามตรวจสอบคุณภาพสิ่งแวดล้อม
โครงการ สินธร ดันสน ตั้งอยู่ที่ ซอยตันสน แขวงลุมพินี เขตปทุมวัน กรุงเทพมหานคร

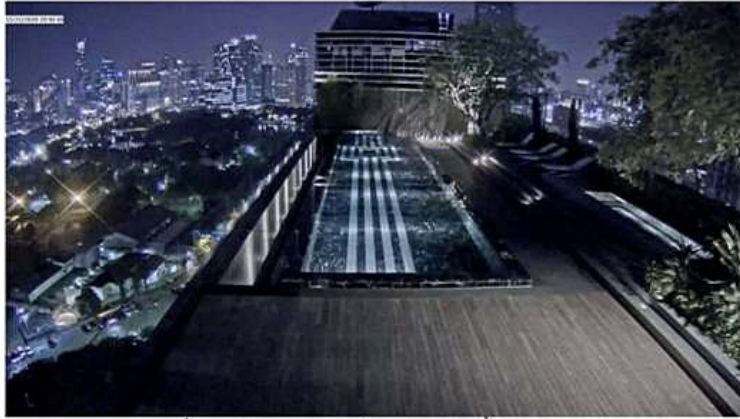
ภาพที่ 2-32 ไฟส่องสว่างบริเวณสระว่ายน้ำเวลากลางคืน

3. จัดให้มีระบบไฟฟ้าส่องสว่างเพียงพอทั่วบริเวณสระว่ายน้ำ เพื่อให้มองเห็นได้ชัดเจนในกรณีที่มีการเปิดใช้สระในเวลากลางคืน	มีไฟฟ้าส่องสว่างบริเวณสระว่ายน้ำ	-	ภาพที่ 2-32
มาตรการติดตามตรวจสอบผลกระทบสิ่งแวดล้อม - ตรวจสอบสภาพพื้นสระว่ายน้ำให้อยู่ในสภาพดีไม่แตกร้าว เป็นประจำสม่ำเสมอ - ตรวจสอบอุปกรณ์ไฟฟ้าทุกชนิดให้ปลอดภัยก่อนเปิดสระว่ายน้ำ	พื้นสระว่ายน้ำไม่แตกร้าวเสียหายแต่อย่างใด ไฟฟ้าทุกชนิดอยู่ในสภาพพร้อมใช้งาน	-	ภาพที่ 2-10

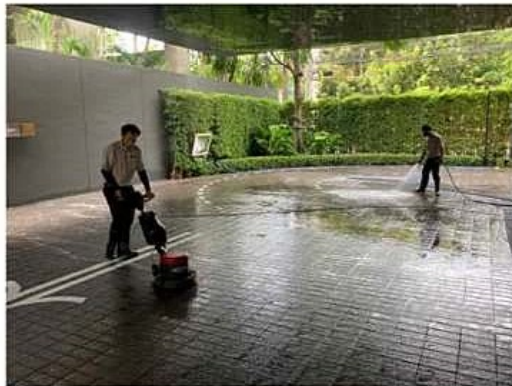
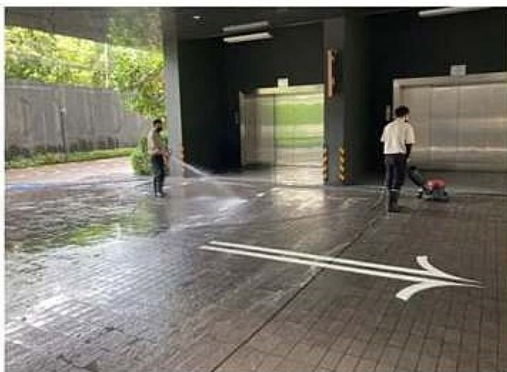
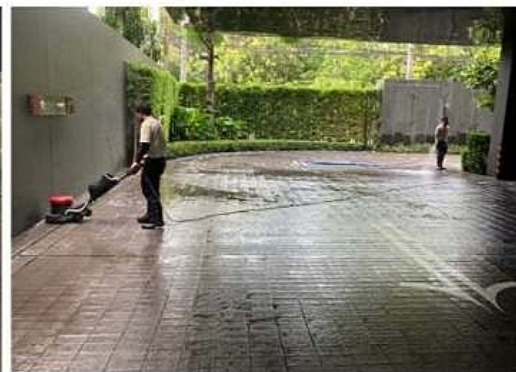
ภาพที่ 2-33 ทำความสะอาดพื้นทางวิ่งรถภายในโครงการ

7. จัดให้มีไม้ระแนงไม้ปลูกไม้เลื้อยสูงจากรั้วโครงการอีก 2 เมตร (ความสูงรั้ว 2 เมตร และไม้ระแนง 2 เมตร รวม 4 เมตร) ตลอดแนวเขตที่ดินด้านทิศเหนือ เพื่อเป็นแนวกันชนลดผลกระทบต่อนพื้นที่ข้างเคียง	ทำระแนงปลูกต้นไม้จากรั้วโครงการไว้แล้ว	-	ภาพที่ 2-1
มาตรการติดตามตรวจสอบผลกระทบสิ่งแวดล้อม - ทำความสะอาดถนนภายในโครงการทุกวัน ตลอดระยะเวลาเปิดดำเนินการ - ดูแลพื้นที่สีเขียวในโครงการให้มีความสมบูรณ์สวยงามทุกวัน ตลอดระยะเวลาเปิดดำเนินการ - ตรวจสอบป้ายและสัญลักษณ์ต่าง ๆ เช่น ป้ายห้ามติดเครื่องยนต์ ป้ายจำกัดความเร็วให้อยู่ในสภาพดีมองเห็นชัดเจน ไม่ลบเลือน - จัดสวนรับเรื่องร้องเรียนผู้ที่ได้รับผลกระทบจากโครงการ	ทำความสะอาดพื้นที่ถนนทุกวันไว้แล้ว ต้นไม้ที่ปลูกบริเวณพื้นที่สีเขียวมีความสวยงามสมบูรณ์ทุกวัน ป้ายต่าง ๆ มีสภาพดี มองเห็นได้ชัดเจน ไม่มีเรื่องร้องเรียนใดๆ	-	ภาพที่ 2-33 ภาพที่ 2-2

6. จัดให้มีพื้นที่สีเขียวภายในโครงการ ขนาดพื้นที่รวม 398 ตารางเมตร (พื้นที่สีเขียวชั้นที่ 1 ไม่รวมพื้นที่ที่มีความกว้างน้อยกว่า 1 เมตร) เพื่อให้ต้นไม้ดังกล่าวช่วยดูดซับมลพิษจากที่จอดรถของโครงการ โดยพันธุ์ไม้ที่โครงการเลือกปลูกมีอัตราการสังเคราะห์แสง 82 โมล คิดเป็น 3,608 กรัม (คำนวณจาก โมล x มวลโมล CO ₂ = 82x44) ซึ่งมากกว่าปริมาณก๊าซคาร์บอนมอนนอกไซด์ที่เกิดจากรถยนต์ 42 กรัม/ชั่วโมงต้นไม้ในโครงการจึงดูดซับได้เพียงพอ	มีพื้นที่สีเขียวไว้ตามที่กำหนดและมีความหนาแน่นช่วยดูดซับมลพิษจากการจราจรได้เป็นอย่างดี	-	ภาพที่ 2-2
มาตรการติดตามตรวจสอบผลกระทบสิ่งแวดล้อม - ทำความสะอาดถนนภายในโครงการทุกวัน ตลอดระยะเวลาเปิดดำเนินการ - ดูแลพื้นที่สีเขียวในโครงการให้มีความสมบูรณ์สวยงามทุกวัน ตลอดระยะเวลาเปิดดำเนินการ - ตรวจสอบป้ายและสัญลักษณ์ต่าง ๆ เช่น บ้ายห้ามติดเครื่องยนต์ บ้ายจำกัดความเร็ว ให้อยู่ในสภาพดีมองเห็นได้ชัดเจน ไม่ลบเลือน - จัดสวนรับเรื่องร้องเรียนผู้ที่ได้รับผลกระทบจากโครงการ	ทำความสะอาดถนนทุกวันไม่มีฝุ่นสะสม พื้นที่สีเขียว สวยและสมบูรณ์ดี ป้ายสัญลักษณ์ต่าง ๆ มีสภาพสมบูรณ์ไม่ลบเลือน ไม่มีเรื่องร้องเรียนใด ๆ	-	ภาพที่ 2-33 ภาพที่ 2-2

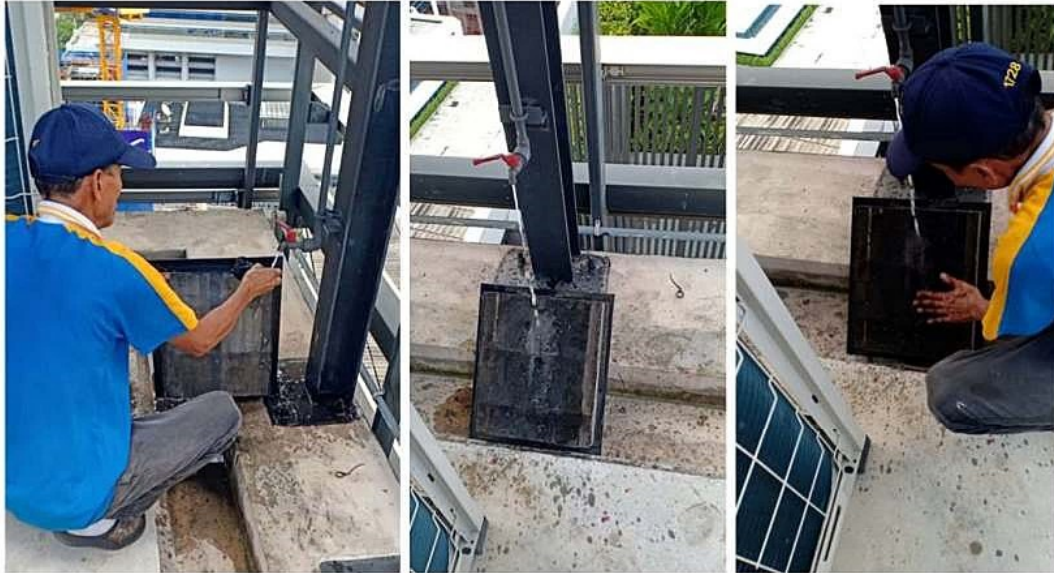
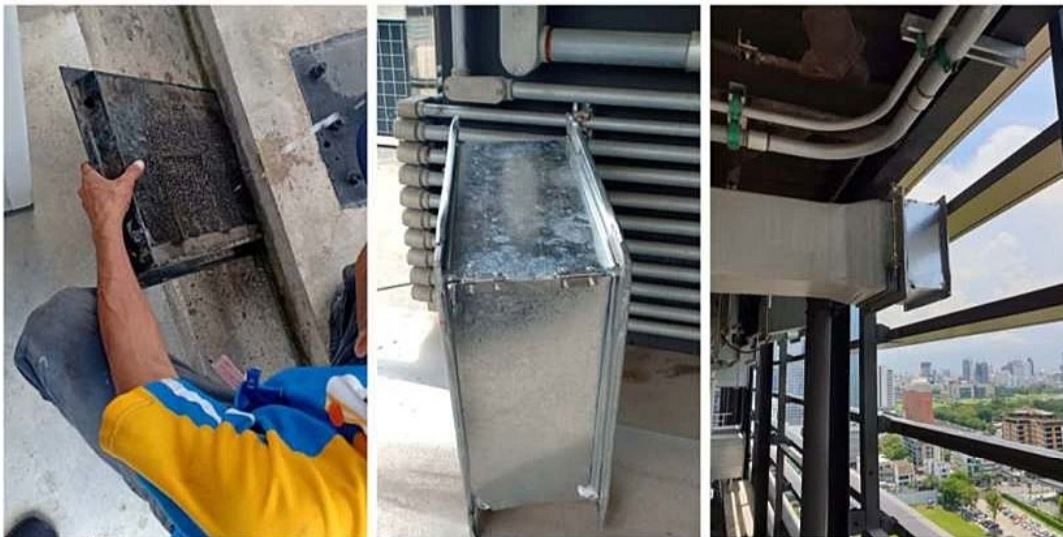
ภาพที่ 2-35 ติดตั้ง ถังบรรจุ Activated Carbon และแผ่น Filter สำหรับการบำบัด Aerosol และดูแลรักษาโดยถนอมแผ่น Filter นำมาล้าง

7. โครงการจะบำบัด Aerosol วิธีรวบรวมอากาศจากส่วนที่มีการเติมอากาศ(ท่อ Vent)ขนาด 6 นิ้วและที่ปลายท่อจะติดตั้งกระบอกบรรจุถ่าน Activated Carbon ขนาดเส้นผ่านศูนย์กลาง 6 นิ้วยาว 0.5 เมตรและดูดปลายท่อโดยใช้ถ่านปิดหัวด้วยแผ่น Filter และเปลี่ยนถ่านทุก 2 เดือนรวมทั้งปิดปลายท่อด้วยแผ่นฟองน้ำแบบบางให้อากาศไหลผ่านได้สะดวกทั้งนี้โครงการจะกำหนดให้มีมาตรการดูแลและบำรุงรักษาระบบบำบัด Aerosol ดังนี้ <ul style="list-style-type: none"> - กำหนดให้มีถอดแผ่น Filter เพื่อล้างทำความสะอาดทุก 2 เดือน - กำหนดให้มีการเปลี่ยนถ่านและฟองน้ำทุก 2 เดือน สำหรับการกำจัดถ่านที่เปลี่ยนนั้นจะใช้วิธีฝังกลบในพื้นที่จัดสวน ซึ่งจะถูกย่อยสลายเป็นธาตุอาหารให้แก่ดินและพืชต่อไป 	บำบัด Aerosol ใช้การรวบรวมอากาศไปทางท่อ Vent ปล่อยขึ้นชั้นหลังคา และติดตั้งกล่องบรรจุถ่าน Activated Carbon และดูดปลายท่อด้วย Filter การเปลี่ยน Filter ถอดออกมาเพื่อทำความสะอาด	-	ภาพที่ 2-35

7. โครงการจะบำบัด Aerosol วิธีรวบรวมอากาศจากส่วนที่มีการเติมอากาศ (ท่อ Vent) ขนาด 6 นิ้วและที่ปลายท่อจะติดตั้งกระบอกบรรจุถ่าน Activated Carbon ขนาดเส้นผ่านศูนย์กลาง 6 นิ้วยาว 0.5 เมตรและดูดปลายท่อโดยใช้ถ่านปิดหัวด้วยแผ่น Filter และเปลี่ยนถ่านทุก 2 เดือนรวมทั้งปิดปลายท่อด้วยแผ่นฟองน้ำแบบบางให้อากาศไหลผ่านได้สะดวกทั้งนี้โครงการจะกำหนดให้มีมาตรการดูแลบำรุงรักษาระบบบำบัด Aerosol ดังนี้ <ul style="list-style-type: none"> - กำหนดให้มีถอดแผ่น Filter เพื่อล้างทำความสะอาดทุก 2 เดือน - กำหนดให้มีการเปลี่ยนถ่านและฟองน้ำทุก 2 เดือน สำหรับการกำจัดถ่านที่เปลี่ยนนั้นจะใช้วิธีฝังกลบในพื้นที่จัดสวน ซึ่งจะถูกย่อยสลายเป็นธาตุอาหารให้แก่ดินและพืชต่อไป 	บำบัด Aerosol ใช้การรวบรวมอากาศไปทางท่อ Vent ปลอยขึ้นชั้นหลังคา และติดตั้งกล่องบรรจุถ่าน Activated Carbon และดูดปลายท่อด้วย Filter การเปลี่ยน Filter ถอดออกมาเพื่อทำความสะอาด และยังไม่มีการเปลี่ยนถ่านและฟองน้ำ	-	ภาพที่ 2-35

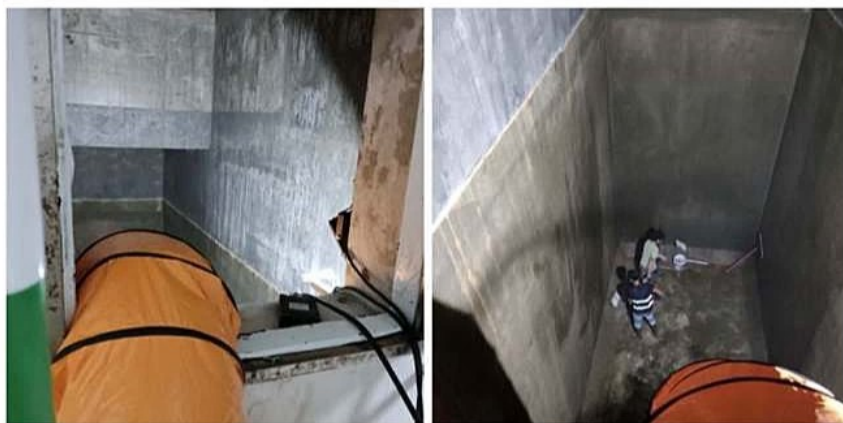
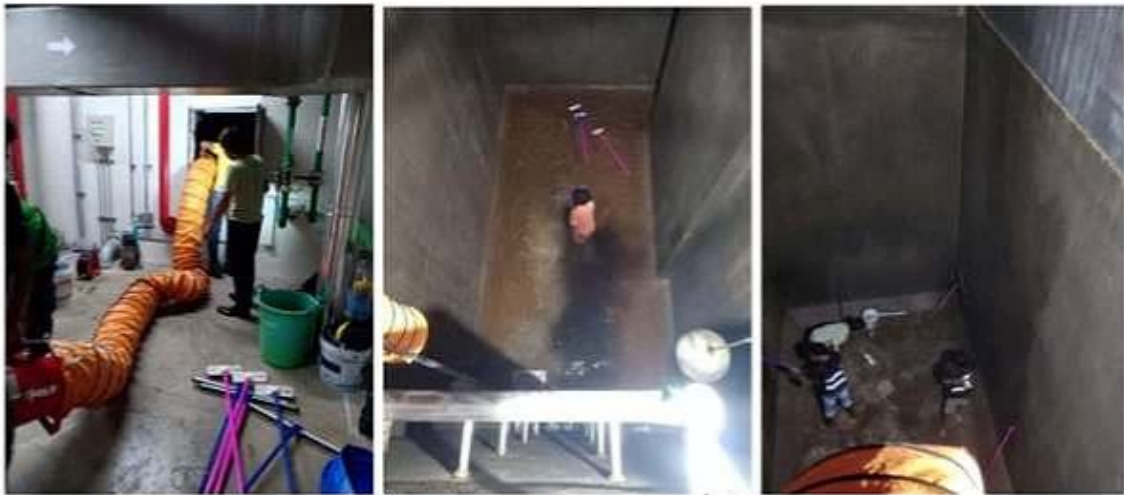
ภาพที่ 2-36 ล้างทำความสะอาดถังสำรองน้ำใช้

2.3 คุณค่าการใช้ประโยชน์ของมนุษย์ 3.1 การใช้น้ำ 1. จัดให้มีน้ำสำรองเก็บไว้ในถังเก็บน้ำใต้ดินและถังเก็บน้ำบนอาคาร(ชั้นท่อ) โดยสำรองน้ำใช้ได้นาน 1.3 วัน	เก็บสำรองน้ำใช้ที่ถังเก็บน้ำใต้ดิน และถังเก็บน้ำบนอาคารไว้แล้ว	-	ภาพที่ 2-36

3. จัดให้มีเจ้าหน้าที่คอยดูแลรักษาระบบเส้นท่อประปาให้อยู่ในสภาพดี	เจ้าหน้าที่ฝ่ายช่างดูแลท่อประปา และไม่พบการรั่วไหล	-	ภาพที่ 2-36
4. ออกแบบโดยเลือกใช้สุขภัณฑ์ที่ประหยัดน้ำ หรืออุปกรณ์ที่มีประสิทธิภาพสูงทั้งก๊อกประหยัดน้ำ ชักโครก และหัวฉีดประหยัดน้ำ	ใช้สุขภัณฑ์ที่ประหยัดน้ำทั้งหมด	-	-

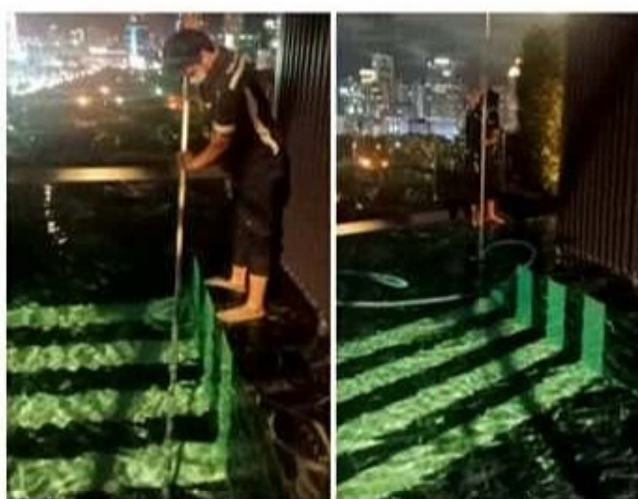
ภาพที่ 2-41 ดูปตะกอน ทำความสะอาดสกรีนน้ำ

3) คุณภาพน้ำสระว่ายน้ำ 1. ในการฆ่าเชื้อโรคในสระว่ายน้ำจะใช้ระบบเกลือ (Salt Chlorinator)	มีการฆ่าเชื้อโรคด้วยระบบเกลือ	-	ภาพที่ 2-41
2. เติมน้ำประปารองวันละ 1 ครั้ง ครั้งละ 2 ชั่วโมง ทั้งนี้ขึ้นอยู่กับความขุ่นของน้ำในสระว่ายน้ำ กรณีที่น้ำขุ่นให้ดำเนินการเติมน้ำที่จ่นกว่าน้ำในสระว่ายน้ำจะใส หลังจากนั้นดำเนินการเติมน้ำวันละ 1 ครั้ง ครั้งละ 2 ชั่วโมง ในช่วงที่สระว่าน้ำปิดบริการ	ดำเนินการอย่างสม่ำเสมอ	-	ภาพที่ 2-41

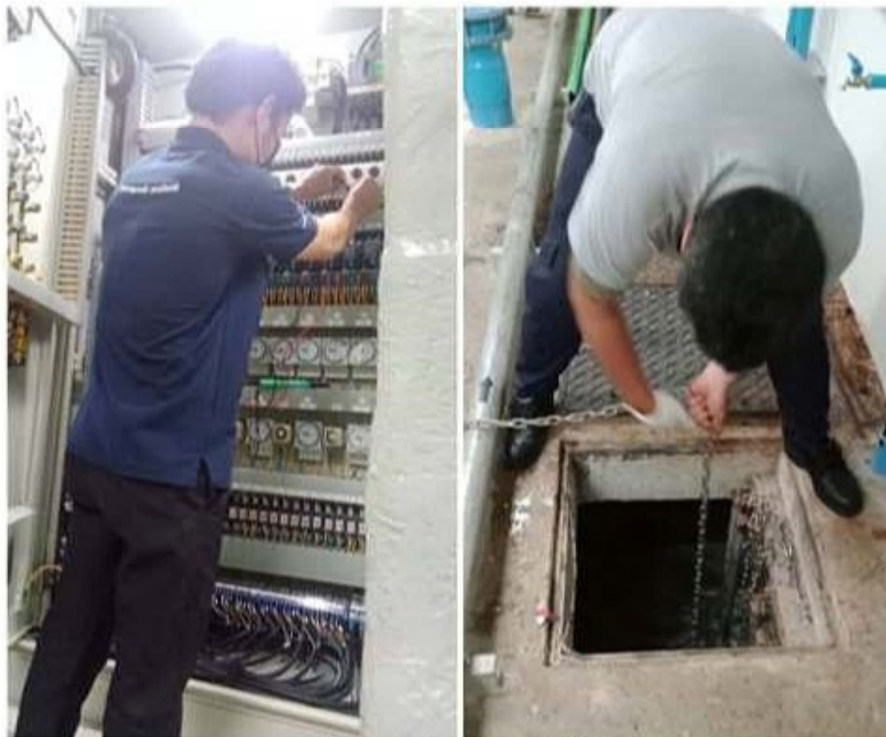
ภาพที่ 2-43 ดูแลรักษาระบบน้ำบาดน้ำเสีย

3. จัดให้มีเจ้าหน้าที่ที่มีความรู้ความชำนาญ ดูแลรักษาและควบคุมระบบบำบัดน้ำเสียของโครงการให้ทำงานได้อย่างต่อเนื่องและมีประสิทธิภาพ	มีเจ้าหน้าที่ดูแลระบบบำบัดน้ำเสียได้อย่างมีประสิทธิภาพไว้แล้ว	-	ภาพที่ 2-43

4. จัดให้มีคู่มือสำหรับการดำเนินการระบบบำบัดน้ำเสียภายในโครงการเพื่อความสะดวกและง่ายในการปฏิบัติงานของเจ้าหน้าที่ฝ่ายช่าง	มีคู่มือสำหรับบำรุงรักษา ระบบบำบัดน้ำเสียให้มีประสิทธิภาพดีอยู่เสมอแล้ว	-	ภาพที่ 2-43

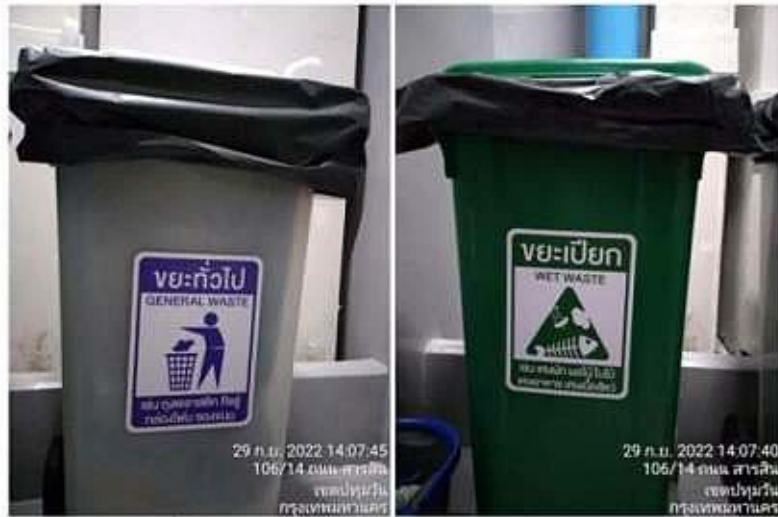
ภาพที่ 2-44 ติดป้ายรณรงค์ให้คัดแยกขยะมูลฝอยแต่ละประเภท

3. จัดทำป้ายข้อความหรือสติ๊กเกอร์ที่มีข้อความเชิญชวนให้ลดปริมาณมูลฝอยติดไว้บริเวณโถงลิฟต์หรือโถงทางเดิน หรือบริเวณอื่น ๆ ที่สามารถมองเห็นได้อย่างชัดเจน โดยมีตัวอย่างข้อความดังนี้ <ul style="list-style-type: none"> • ช่อมแซมสิ่งของที่ชำรุดให้อยู่ในสภาพที่สามารถใช้งานได้นาน เพื่อลดปริมาณการทิ้งมูลฝอย • เลือกใช้ภาชนะบรรจุอาหารที่สามารถล้างและนำกลับมาใช้ใหม่ได้ แทนการใช้พลาสติกหรือกล่องโฟมบรรจุอาหาร • เลือกใช้ผลิตภัณฑ์ที่ไม่บรรจุหีบห่อหลายชั้น • เลือกใช้ผลิตภัณฑ์ชนิดเติม (Refill) เพื่อลดปริมาณภาชนะบรรจุฯ	รณรงค์ให้คนที่พักอาศัยช่วยกันลดปริมาณขยะมูลฝอย คัดแยกมูลฝอยแต่ละประเภท เช่น มูลฝอยเปียก และมูลฝอยทั่วไป	-	ภาพที่ 2-44

5. ติดป้ายประชาสัมพันธ์ให้ผู้พักอาศัยคัดแยกมูลฝอยแต่ละประเภท ได้แก่ มูลฝอยเปียก มูลฝอยแห้ง มูลฝอยอันตราย และมูลฝอยรีไซเคิล ก่อนทิ้งลงในภาชนะรองรับแต่ละประเภท	มีการประชาสัมพันธ์ให้คัดแยกมูลฝอยอย่างสม่ำเสมอ	-	ภาพที่ 2-44

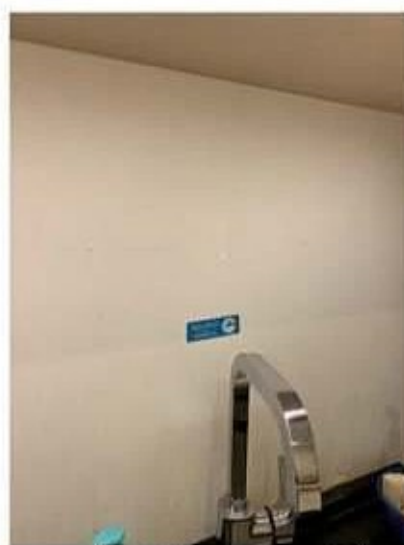
ภาพที่ 2-46 ติดป้ายรณรงค์ประหยัดน้ำ

5. ติดป้ายรณรงค์ประหยัดน้ำภายในพื้นที่โครงการ	รณรงค์ให้ผู้พักอาศัยประหยัดน้ำไว้อย่างสม่ำเสมอ	-	ภาพที่ 2-46
6. กำหนดให้พนักงานใช้ภาชนะรองน้ำและชักล้างอุปกรณ์ในภาชนะก่อนที่จะนำไปเช็ดดู ซึ่งจะใช้น้ำน้อยกว่าการใช้น้ำสายล้างทำความสะอาดโดยตรง	พนักงานทุกคนใช้น้ำอย่างประหยัด	-	ภาพที่ 2-46

7. โครงการจะต้องควบคุมพนักงานของโครงการให้ปฏิบัติตามมาตรการอย่างเคร่งครัด	โครงการควบคุมพนักงานให้ปฏิบัติตามมาตรการฯตลอดระยะเวลาเปิดดำเนินการอย่างสม่ำเสมอ	-	ภาพที่ 2-46

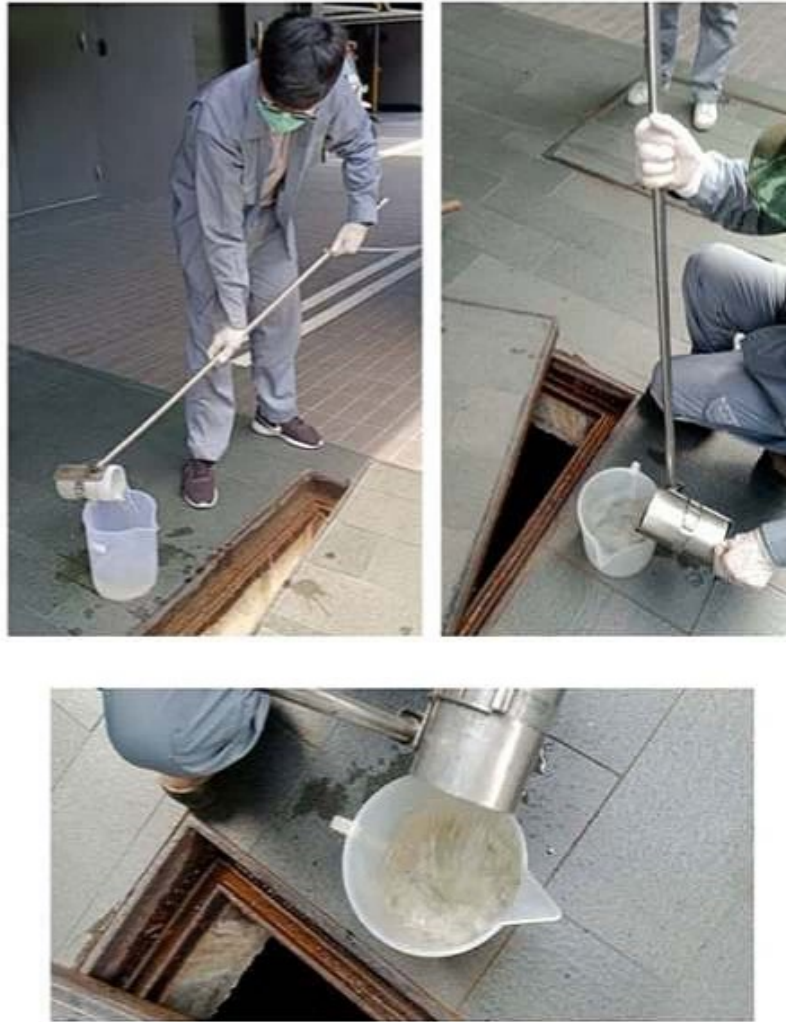
ภาพที่ 3 การเก็บตัวอย่างน้ำทิ้งของโครงการ

เงื่อนไขตามมาตรการป้องกันและแก้ไขผลกระทบสิ่งแวดล้อม	ผลการปฏิบัติตามมาตรการ	ปัญหาอุปสรรคและข้อเสนอแนะ	เอกสารอ้างอิง
มาตรการติดตามตรวจสอบผลกระทบสิ่งแวดล้อม (1) จัดให้มีการตรวจสอบคุณภาพน้ำ ณ จุดก่อนและหลังออกจากระบบบำบัดน้ำเสียทุก 1 เดือนตลอดระยะเปิดดำเนินการ โดยมีดัชนีตรวจวัด ได้แก่ pH , BOD , Fat Grease&Oil , Suspended Solids , Total Dissolved Solids , Settleable Solids , Sulfide , TKN , Total Coliform Bacteria และ Fecal Coliform Bacteria ซึ่งมีจุดเก็บตัวอย่างน้ำของโครงการดังนี้ <ul style="list-style-type: none"> • คุณภาพน้ำก่อนการบำบัด คือ บ่อเกรอะ • คุณภาพน้ำทิ้งหลังการบำบัด คือ บ่อพักน้ำทิ้ง • คุณภาพน้ำทิ้งก่อนระบายออกสู่ภายนอกโครงการ คือ บ่อตรวจคุณภาพน้ำ - โครงการจะเก็บสถิติและข้อมูลการทำงานของระบบบำบัดน้ำเสียตามกฎหมายกำหนดหลักเกณฑ์วิธีการ และแบบการเก็บสถิติ และข้อมูล การจัดทำบันทึกรายละเอียดและรายงานสรุปผลการทำงานของระบบบำบัดน้ำเสีย พ.ศ.2555 (ตามบทบัญญัติในมาตรา 80 แห่งพระราชบัญญัติส่งเสริมและรักษาคุณภาพสิ่งแวดล้อมแห่งชาติ พ.ศ.2535 จัดเก็บสถิติและข้อมูลซึ่งแสดงผลการทำงานของระบบบำบัดน้ำเสียในแต่ละวันตามแบบ ทส.1 และจัดเก็บไว้ ณ สถานที่ตั้งแหล่งกำเนิดมลพิษนั้นเป็นเวลา 2 ปี - จัดทำรายงานสรุปผลการทำงานของระบบบำบัดน้ำเสียในแต่ละเดือนตามแบบ ทส.2 เสนอต่อเจ้าพนักงานท้องถิ่น (ผู้อำนวยการเขตปทุมวัน) ภายในวันที่ 15 ของเดือนถัดไป	ตรวจสอบคุณภาพน้ำทั้ง ที่จุดก่อนและหลังบำบัดน้ำเสียไว้แล้วที่จุดเก็บตัวอย่างที่กำหนด ในเดือน มีนาคม ถึง เมษายน 2562 ซึ่งทางโครงการได้ขอเปลี่ยนแปลงมาตรการฯ จุดเก็บตัวอย่างน้ำทิ้งและดัชนีตรวจวัดคุณภาพน้ำทั้ง ที่ได้รับความเห็นชอบ ดังหนังสือจากสำนักงานนโยบายและแผนทรัพยากรธรรมชาติและสิ่งแวดล้อม ที่ ทส.1010/7461 (ดงภาคผนวก ก.) โดยกำหนดให้ยังคงเก็บตัวอย่างน้ำทิ้งที่ บ่อเกรอะ โดยมีดัชนีตรวจวัด pH , BOD , Suspended Solids และ TKN ยกเลิกการเก็บตัวอย่างน้ำทิ้งที่บ่อพักน้ำใส และยังคงเก็บตัวอย่างน้ำทิ้งที่บ่อตรวจคุณภาพน้ำ โดยมีดัชนีตรวจวัด pH , BOD , Fat Grease&Oil , Suspended Solids , Total Dissolved Solids , Settleable Solids , Sulfide , TKN , Total Coliform Bacteria โดยเก็บตัวอย่างน้ำในเดือน กรกฎาคม ถึง ธันวาคม 2565	-	ภาพที่ 3

2.2 นิเวศวิทยาทางน้ำ 1. ดูแลรักษาระบบบำบัดน้ำเสียให้สามารถทำงานได้อย่างต่อเนื่องและมีประสิทธิภาพ	ดูแลระบบบำบัดน้ำเสียได้อย่างต่อเนื่องและมีประสิทธิภาพน้ำทิ้งที่ปล่อยอยู่ในเกณฑ์มาตรฐานฯ	-	-
มาตรการติดตามตรวจสอบผลกระทบสิ่งแวดล้อม - กำหนดให้มีการตรวจสอบคุณภาพน้ำทิ้งก่อนระบายออกสู่ถนนสาธารณะเป็นประจำสม่ำเสมอ เดือนละ 1 ครั้งตลอดระยะเวลาเปิดดำเนินการ	ตรวจสอบคุณภาพน้ำทิ้งทุกเดือนตั้งแต่เดือน กรกฎาคม ถึง ธันวาคม 2565	-	ภาพที่ 3

เงื่อนไขตามมาตรการป้องกันและแก้ไขผลกระทบสิ่งแวดล้อม	ผลการปฏิบัติตามมาตรการ	ปัญหา อุปสรรค และข้อเสนอแนะ	เอกสารอ้างอิง
<p>คุณภาพน้ำก่อนการบำบัด คือบ่อเกรอะ</p> <p>คุณภาพน้ำทิ้งหลังการบำบัด คือบ่อพักน้ำทิ้ง</p> <p>คุณภาพน้ำทิ้งก่อนระบายออกสู่ภายนอกโครงการ คือบ่อตรวจคุณภาพน้ำ</p> <p>- โครงการจะเก็บสถิติและข้อมูลการทำงานของระบบบำบัดน้ำเสีย ตามกฎกระทรวงกำหนดหลักเกณฑ์วิธีการ และแบบการเก็บสถิติและข้อมูล การจัดทำบันทึกรายละเอียดและรายงานสรุปผลการดำเนินงานของระบบบำบัดน้ำเสีย พ.ศ.2555(ตามบทบัญญัติในมาตรา80 แห่งพระราชบัญญัติส่งเสริมและรักษาคุณภาพสิ่งแวดล้อมแห่งชาติ พ.ศ.2535) ดังนี้</p> <p>(1) จัดเก็บสถิติและข้อมูลซึ่งแสดงผลการทำงานของระบบบำบัดน้ำเสียในแต่ละวันตามแบบ ทส.1 และจัดเก็บไว้ ณ สถานที่ตั้งแหล่งกำเนิดมลพิษนั้นเป็นเวลา 2 ปี</p> <p>(2) จัดทำรายงานสรุปผลการดำเนินงานของระบบบำบัดน้ำเสียในแต่ละเดือนตามแบบ ทส.2 เสนอต่อเจ้าพนักงานท้องถิ่น(ผู้อำนวยการเขตปทุมวัน) ภายในวันที่ 15 ของเดือนถัดไป</p>	<p>และแผนทรัพยากรธรรมชาติและสิ่งแวดล้อม ที่ ทส.1010/7461 (ดั่งภาคผนวก ก.) โดยกำหนดให้ยังคงเก็บตัวอย่างน้ำทิ้งที่ บ่อเกรอะ โดยมีดัชนีตรวจวัด pH , BOD , Suspended Solids และ TKN ยกเลิกการเก็บตัวอย่างน้ำทิ้งที่บ่อพักน้ำใส และยังคงเก็บตัวอย่างน้ำทิ้งที่บ่อตรวจคุณภาพน้ำ โดยมีดัชนีตรวจวัด pH , BOD , Fat Grease&Oil , Suspended Solids , Total Dissolved Solids , Settleable Solids , Sulfide , TKN , Total Coliform Bacteria โดยเก็บตัวอย่างน้ำในเดือนกรกฎาคม ถึง ธันวาคม 2565</p>	-	ภาพที่ 3

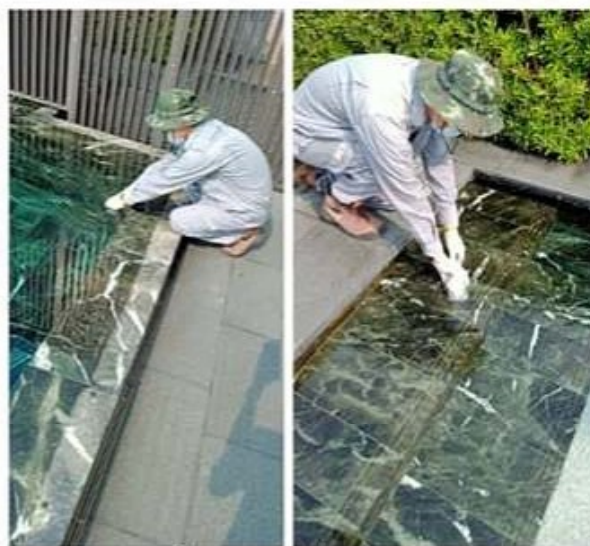
ภาพที่ 4 การเก็บตัวอย่างน้ำระวายน้ของโครงการที่สวนลิกและส่วนดิน

เงื่อนไขตามมาตรการป้องกันและแก้ไขผลกระทบสิ่งแวดล้อม	ผลการปฏิบัติตามมาตรการ	ปัญหา อุปสรรค และข้อเสนอแนะ	เอกสารอ้างอิง
<p>4. จัดให้มีป้ายแสดงกฎข้อปฏิบัติสำหรับผู้ใช้สระว่ายน้ำโดยมีข้อความอย่างน้อย ดังนี้</p> <ul style="list-style-type: none"> ○ ต้องสวมชุดว่ายน้ำที่สะอาดในการลงใช้สระว่ายน้ำ ○ จำนวนสูงสุดผู้ใช้สระว่ายน้ำ ○ ต้องชำระร่างกายก่อนลงใช้สระว่ายน้ำทุกครั้งและห้ามทำสระว่ายน้ำสกปรก ○ ผู้เป็นโรคตาแดง ผิวน้ำหวัด หูเป็นน้ำหนอง หรือโรคติดต่ออื่นๆ ห้ามใช้สระว่ายน้ำ ○ ห้ามปัสสาวะ บ้วนน้ำลายหรือสิ่งน้ำมูกลงในน้ำ 	<p>มีป้ายกฎระเบียบการใช้สระว่ายน้ำไว้แล้ว</p>	<p>-</p>	<p>ภาพที่ 2-12</p>
<p>5. ดูแลมิให้มีการนำสัตว์ทุกชนิดเข้าไปในบริเวณสระว่ายน้ำ</p>	<p>ไม่มีสัตว์ทุกชนิดเข้าไปในสระว่ายน้ำแต่อย่างใด</p>	<p>-</p>	<p>-</p>
<p>มาตรการติดตามตรวจสอบผลกระทบสิ่งแวดล้อม</p> <ul style="list-style-type: none"> - จัดให้มีพนักงานทำความสะอาดคอยดูแลทำความสะอาดไม่ให้มีน้ำจากบริเวณทางเดินไหลลงสู่สระว่ายน้ำ เนื่องจากทำให้น้ำในสระเกิดการปนเปื้อน โดยต้องทำความสะอาดบริเวณสระว่ายน้ำทุกวัน หลังจากปิดใช้สระว่ายน้ำแล้ว - จัดให้มีผู้มีความรู้ความสามารถดูแลปรับปรุงคุณภาพน้ำในสระว่ายน้ำให้อยู่ในเกณฑ์มาตรฐาน - จัดให้มีการตรวจวิเคราะห์คุณภาพน้ำทางชีววิทยาของสระว่ายน้ำ สัปดาห์ละ 1 ครั้งโดยเก็บตัวอย่าง อย่างน้อย 2 ชุด ส่วนลึกและส่วนตื้น ในขณะที่มีผู้ใช้สระว่ายน้ำมากที่สุด และจัดทำเป็นสถิติให้เจ้าหน้าที่ตรวจสอบได้ โดยดัชนีที่ตรวจวัด ได้แก่ Coliform Bacteria และจุลินทรีย์กลุ่มที่ทำให้เกิดโรค (ได้แก่ Escherichia coli , Staphylococcus aureus และ Pseudomonas aeruginosa) 	<p>ทำความสะอาดบริเวณทางเดินของสระว่ายน้ำอยู่เสมอ และน้ำในสระมีความใสเป็นปกติ ไม่มีการปนเปื้อนจากการทำความสะอาด</p> <p>มีผู้ดูแลสระมีค่าอยู่ในเกณฑ์มาตรฐาน</p> <p>วิเคราะห์คุณภาพน้ำทั้งตามดัชนีตรวจวัดที่กำหนดในส่วนลึกและส่วนตื้นสัปดาห์ละ 1 ครั้ง ในช่วงเดือน มีนาคม ถึง เมษายน 2562 ซึ่งทางโครงการได้ยื่นขอเปลี่ยนแปลงมาตรการฯในเรื่องของดัชนีในการตรวจวัดและความถี่ในการตรวจวัด และได้รับความเห็นชอบจากสำนักงานนโยบายและแผนทรัพยากรธรรมชาติและสิ่งแวดล้อม ดังหนังสือที่ทส.</p>	<p>-</p>	<p>-</p> <p>ภาพที่ 4</p>

เงื่อนไขตามมาตรการป้องกันและแก้ไขผลกระทบสิ่งแวดล้อม	ผลการปฏิบัติตามมาตรการ	ปัญหา อุปสรรค และข้อเสนอแนะ	เอกสารอ้างอิง
- จัดให้มีการตรวจวัดค่าความเป็นกรดด่าง (pH) และปริมาณคลอรีนตกค้าง (Residual chlorine) ของน้ำในสระทุกวัน วันละ 2 ครั้ง ก่อนเปิดและหลังปิดบริการ และจัดให้มีการตรวจเพิ่มเติมระหว่างวันในการที่มีผู้มาใช้บริการจำนวนมาก หรือเป็นวันที่มีแสงแดดจัด โดยจัดทำเป็นสถิติให้เจ้าหน้าที่ตรวจสอบได้	1010/7461 (ตงภาคผนวก ก.) โดยให้มีการเก็บตัวอย่างน้ำจากสระว่ายน้ำ น้ำ มีดัชนีตรวจวัดได้แก่ Coliform Bacteria และจุลินทรีย์กลุ่มที่ทำให้เกิดโรค (ได้แก่ Escherichia coli , Staphylococcus aureus และ Pseudomonas aeruginosa) เดือนละ 1 ครั้ง โครงการได้ดำเนินการไว้แล้วในเดือน กรกฎาคม ถึง ธันวาคม 2565		ภาพที่ 4

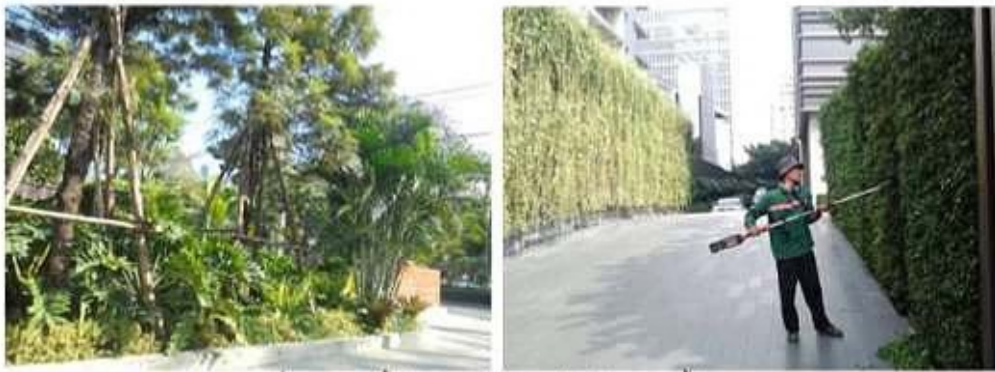
ภาพที่ 2-1 สภาพทั่วไป และมีการแต่งต้นไม้ตามแนวรั้วโครงการ

เงื่อนไขตามมาตรการป้องกันและแก้ไขผลกระทบสิ่งแวดล้อม	ผลการปฏิบัติตามมาตรการ	ปัญหา อุปสรรค และข้อเสนอแนะ	เอกสารอ้างอิง
1.ทรัพยากรสิ่งแวดล้อมทางกายภาพ 1.1 สภาพภูมิประเทศ 1. จัดให้มีรั้วรอบพื้นที่โครงการเพื่อกันขอบเขตพื้นที่อย่างชัดเจน และป้องกันการพังทลายของดินในพื้นที่ข้างเคียง	มีรั้วโครงการกันขอบเขตไว้แล้วอย่างชัดเจน	-	ภาพที่ 2-1

2. จัดให้มีการปลูกไม้ยืนต้น ไม้พุ่ม ไม้คลุมดิน ภายในโครงการ โดยเฉพาะบริเวณแนวเขตที่ดินเพื่อให้พืชช่วยยึดหน้าดิน	ปลูกต้นไม้ ไม้พุ่ม และไม้คลุมดินไว้แล้ว	-	ภาพที่ 2-2
มาตรการติดตามตรวจสอบผลกระทบสิ่งแวดล้อม - ดูแลสภาพรั้วโครงการให้สมบูรณ์ มั่นคงแข็งแรง	สภาพรั้วมีความสมบูรณ์แข็งแรงดี	-	ภาพที่ 2-1

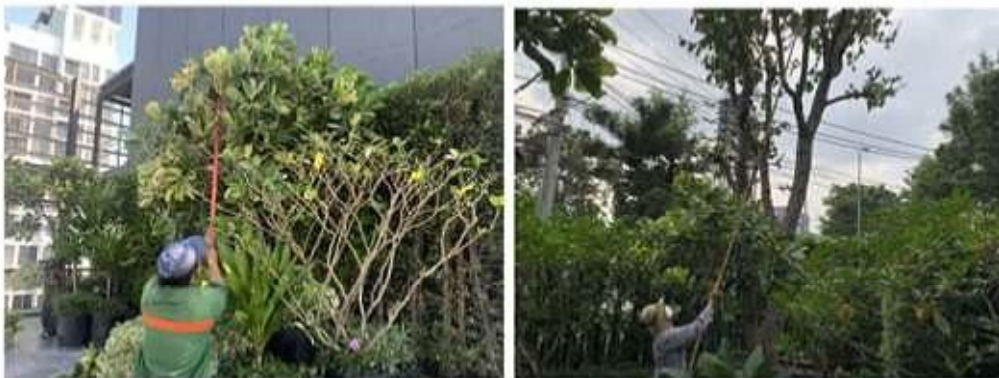
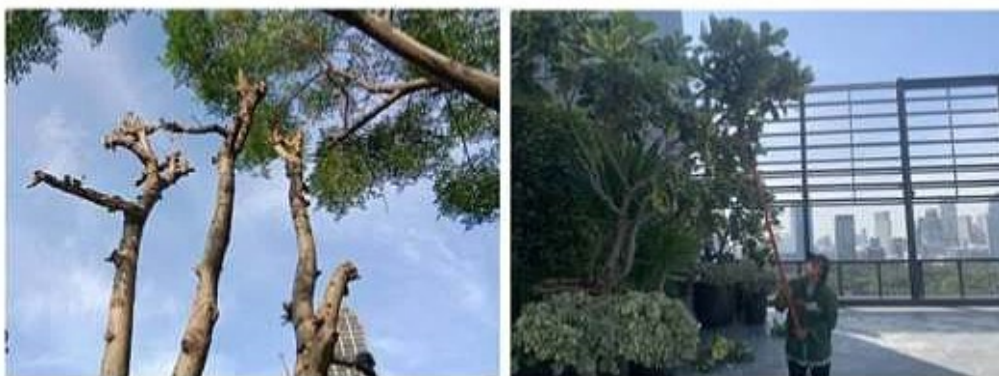
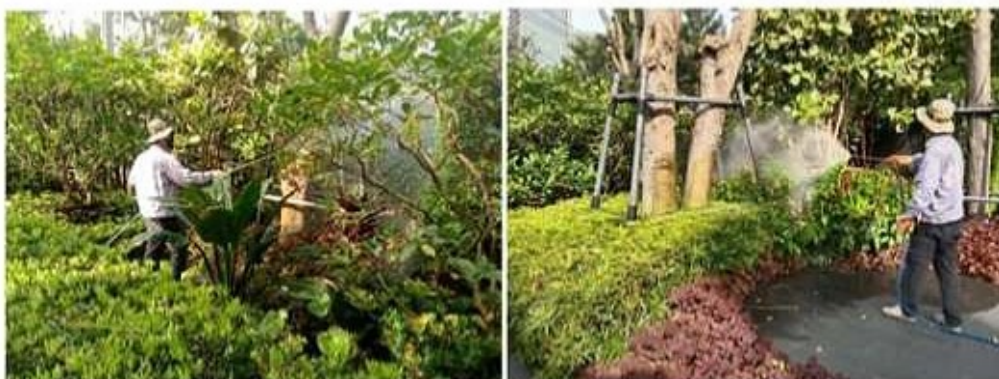
ภาพที่ 2-2 การดูแลรักษาพื้นที่สีเขียวภายในโครงการ

เงื่อนไขตามมาตรการป้องกันและแก้ไขผลกระทบสิ่งแวดล้อม	ผลการปฏิบัติตามมาตรการ	ปัญหา อุปสรรค และข้อเสนอแนะ	เอกสารอ้างอิง
6. จัดให้มีพื้นที่สีเขียวภายในโครงการขนาดพื้นที่รวม 398 ตารางเมตร (พื้นที่สีเขียวชั้นที่ 1 ไม่รวมพื้นที่ที่มีความกว้างน้อยกว่า 1 เมตร) เพื่อให้ต้นไม้ดังกล่าวช่วยดูดซับมลพิษจากที่จอดรถโครงการ	มีพื้นที่สีเขียวแล้วตามที่กำหนดไว้	-	ภาพที่ 2-2

8. ติดตั้งก๊อกน้ำตามจุดต่าง ๆ เพื่อให้พนักงานต่อสายงานรดต้นไม้ ซึ่งโครงการจะจัดทำป้าย "ใช้น้ำทิ้งรดน้ำต้นไม้" ให้เห็นชัดเจนเพื่อไม่ให้ผู้พักอาศัยสัมผัสน้ำที่ดังกล่าว	มีก๊อกน้ำไว้ตามจุดต่าง ๆ เพื่อรดน้ำต้นไม้แล้ว	-	ภาพที่ 2-2

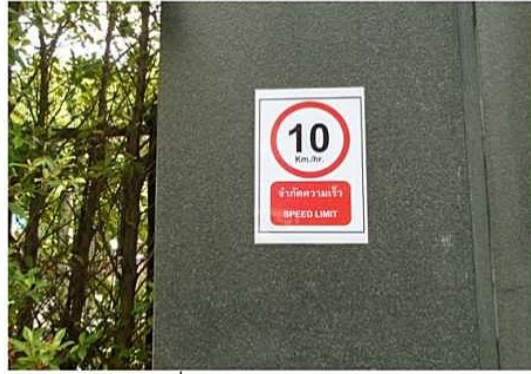
ภาพที่ 2-3 ติดป้ายจำกัดความเร็ว

1.2 คุณภาพอากาศ 1) ฝุ่นละออง 1. ควบคุมความเร็วของรถภายในโครงการ เช่น บ้ายจำกัดความเร็ว สันนุนลดความเร็ว เพื่อไม่ให้เกิดการฟุ้งกระจายของฝุ่นบนผิวถนน	มีป้ายจำกัดความเร็วไว้แล้วภายในโครงการ	-	ภาพที่ 2-3

เงื่อนไขตามมาตรการป้องกันและแก้ไขผลกระทบสิ่งแวดล้อม	ผลการปฏิบัติตามมาตรการ	ปัญหาอุปสรรคและข้อเสนอแนะ	เอกสารอ้างอิง
4. ควบคุมความเร็วของรถภายในโครงการ เช่น บ้ายจำกัดความเร็ว สันนูลลดความเร็ว เพื่อไม่ให้เกิดการฟุ้งกระจายของฝุ่นบริเวณผิวถนน	มีป้ายจำกัดความเร็วรถวิ่งไม่เกิน 10 กม./ชม.	-	ภาพที่ 2-3

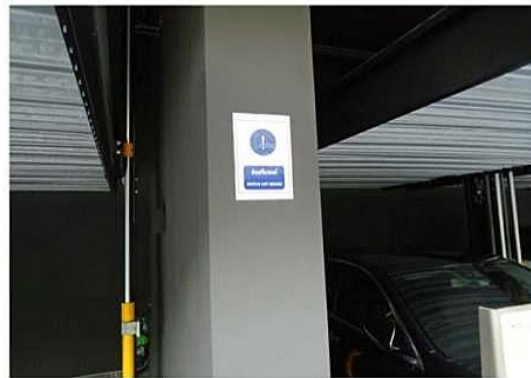
ภาพที่ 2-4 ติดป้ายห้ามติดเครื่องยนต์ไว้

3. ติดตั้งป้ายห้ามติดเครื่องยนต์ไว้ภายในบริเวณพื้นที่จอดรถ ให้สามารถสังเกตเห็นอย่างชัดเจนและทั่วถึง	มีป้ายห้ามติดเครื่องยนต์ไว้บริเวณพื้นที่จอดรถยนต์ไว้แล้ว	-	ภาพที่ 2-4

3. ติดตั้งป้ายห้ามติดเครื่องยนต์ทั้งไว้ภายในบริเวณพื้นที่จอดรถ ให้สามารถสังเกตได้อย่างชัดเจนและทั่วถึง	ติดป้ายห้ามติดเครื่องยนต์ไว้แล้ว	-	ภาพที่ 2-4

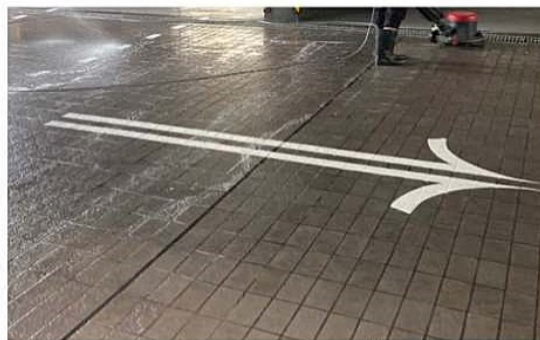
ภาพที่ 2-5 สัญลักษณ์ลูกศรแสดงทิศทางการวิ่งรถบนถนนรอบอาคาร

5. จัดทำป้ายและสัญลักษณ์จราจรบนพื้นทางให้ชัดเจน และไม่ก่อให้เกิดความสับสนของผู้ขับขี่ ทำให้การเคลื่อนตัวของรถในโครงการทำได้อย่างดีและปลอดภัย	มีป้ายลูกศรแสดงเส้นทางเดินรถไว้ที่พื้นทางแล้ว	-	ภาพที่ 2-5

5. จัดทำป้ายและสัญลักษณ์จราจรบนพื้นทางให้ชัดเจนและไม่ก่อให้เกิดความสับสนของผู้ขับขี่ ทำให้การเคลื่อนตัวของรถในโครงการและบริเวณทางเข้า-ออกโครงการสามารถทำได้อย่างดีและปลอดภัย	ป้ายสัญลักษณ์ลูกศรแสดงทิศทางการเดินรถไว้ที่พื้นทางวิ่งรถมีความชัดเจน	-	ภาพที่ 2-5

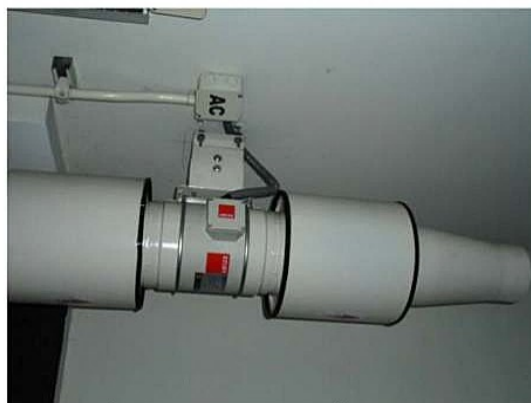
ภาพที่ 2-6 พัดลมระบายอากาศที่มีตัวกรองอากาศ

2) มลพิษทางอากาศ 1. จัดที่จอดรถที่อยู่บริเวณชั้นใต้ดิน B3-B มีการระบายอากาศโดยติดตั้งพัดลมระบายอากาศเพื่อให้มีการหมุนเวียนตลอดเวลา สำหรับที่จอดรถบริเวณชั้นที่ 1 มีลักษณะเปิดโล่ง ไม่ปิดทึบมีลดพัดผ่านตลอดเวลา อากาศหมุนเวียนได้สะดวก	มีที่จอดรถชั้นใต้ดิน และมีระบบพัดลมระบายอากาศไว้แล้ว	-	ภาพที่ 2-6

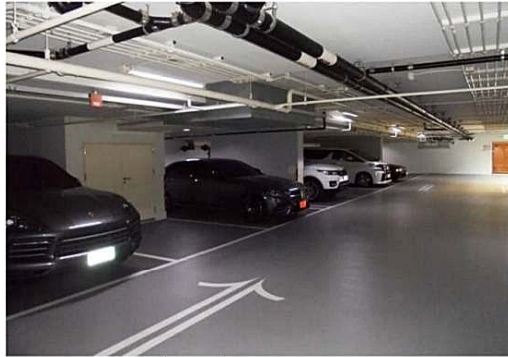
ภาพที่ 2-7 ที่จอดรถของโครงการ

2. ออกแบบระบบการจอดรถเป็นแบบใช้ลิฟท์ขนรถไปยังชั้นใต้ดิน B2-B3 และบนอาคาร ชั้นที่ 2-6 สำหรับที่จอดรถชั้นที่ 1 เป็นที่จอดรถแบบติดตั้งระบบเคลื่อนย้ายรถด้วยเครื่องจักรกล เพื่อลดการวิ่งรถภายในโครงการ ซึ่งสามารถลดปริมาณมลพิษที่เกิดจากการสัญจรของรถภายในโครงการ	ที่จอดรถภายในโครงการชั้นใต้ดิน เป็นแบบลิฟต์	-	ภาพที่ 2-7

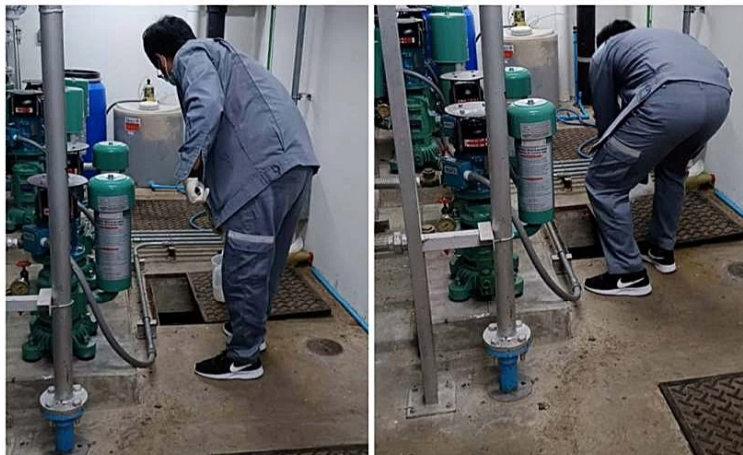
ภาพที่ 2-8 บริเวณถังบำบัดน้ำเสีย

1.4 คุณภาพน้ำ 1. จัดให้มีระบบระบายน้ำเสียชนิดเติมอากาศแบบตะกอนเร่ง (Activated Sludge) จำนวน 1 ชุด ออกแบบให้สามารถรองรับน้ำเสียได้ 60 ลูกบาศก์เมตร/วันโดยระบบบำบัดน้ำเสียจะมีประสิทธิภาพร้อยละ 92 คิดค่าความสกปรกเฉลี่ย (BOD) ของน้ำเสียที่เข้าระบบบำบัดน้ำเสียเท่ากับ 253.4 มิลลิกรัม/ลิตรและมีค่า BOD ที่ออกจากระบบไม่เกิน 20 มิลลิกรัม/ลิตร	มีระบบบำบัดน้ำเสียแบบเติมอากาศตะกอนเร่ง ใ้จำนวน 1 ชุด สามารถบำบัดน้ำเสียภายในโครงการได้อย่างเพียงพอ	-	ภาพที่ 2-8

3.3 การบำบัดน้ำเสีย 1. จัดให้มีระบบระบายน้ำเสียชนิดเติมอากาศแบบตะกอนเร่ง (Activated Sludge) จำนวน 1 ชุด ออกแบบให้สามารถรองรับน้ำเสียได้ 60 ลูกบาศก์เมตร/วันโดยระบบบำบัดน้ำเสียจะมีประสิทธิภาพร้อยละ 92 คิดค่าความสกปรกเจือย (BOD) ของน้ำเสียที่เข้าระบบบำบัดน้ำเสียเท่ากับ 253.4 มิลลิกรัม/ลิตรและมีค่า BOD ที่ออกจากระบบไม่เกิน 20 มิลลิกรัม/ลิตร	มีระบบบำบัดน้ำเสียแบบเติมอากาศตะกอนเร่ง วั้จำนวน 1 ชุด สามารถบำบัดน้ำเสียภายในโครงการได้อย่างเพียงพอ	-	ภาพที่ 2-8

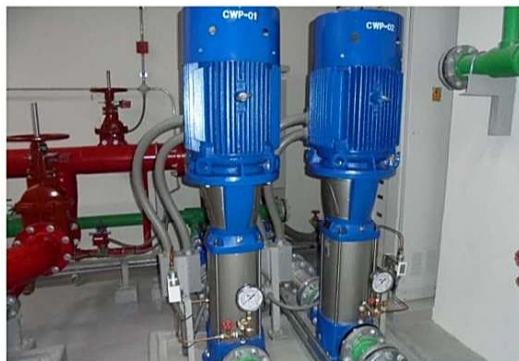
ภาพที่ 2-9 ห้องเครื่องสูบน้ำดับเพลิง และน้ำประปา

2. จัดให้มีระบบสูบน้ำในอาคารซึ่งทำหน้าที่สูบน้ำโดยไม่ดึงน้ำเข้ามาจากท่อประปาโดยตรง และควบคุมการจ่ายน้ำด้วยระบบตั้งเวลา ซึ่งกำหนดเวลาการสูบน้ำในช่วง 24.00-05.00น. ซึ่งอยู่นอกช่วงเวลาที่ผู้พักอาศัยใกล้เคียงมีการใช้น้ำมาก	มีห้องเครื่องสูบน้ำในการสูบน้ำเพื่อใช้ในโครงการ	-	ภาพที่ 2-9

เงื่อนไขตามมาตรการป้องกันและแก้ไขผลกระทบสิ่งแวดล้อม	ผลการปฏิบัติตามมาตรการ	ปัญหา อุปสรรค และข้อเสนอแนะ	เอกสารอ้างอิง
มาตรการติดตามตรวจสอบผลกระทบสิ่งแวดล้อม - ตรวจสอบเส้นท่อประปาและการทำงานของเครื่องสูบน้ำและวาล์วต่าง ๆ เดือนละ 1 ครั้ง ตลอดระยะเวลาเปิดดำเนินการ หากพบเหตุบกพร่อง ต้องดำเนินการแก้ไขทันที - ดูแลทำความสะอาดถังเก็บน้ำใช้ 6 เดือน/ครั้ง ตลอดระยะเวลาเปิดดำเนินการ	เส้นท่อประปา เครื่องสูบน้ำและวาล์วต่าง ๆ อยู่ในสภาพดีไม่มีสภาพเสียหาย	-	ภาพที่ 2-9

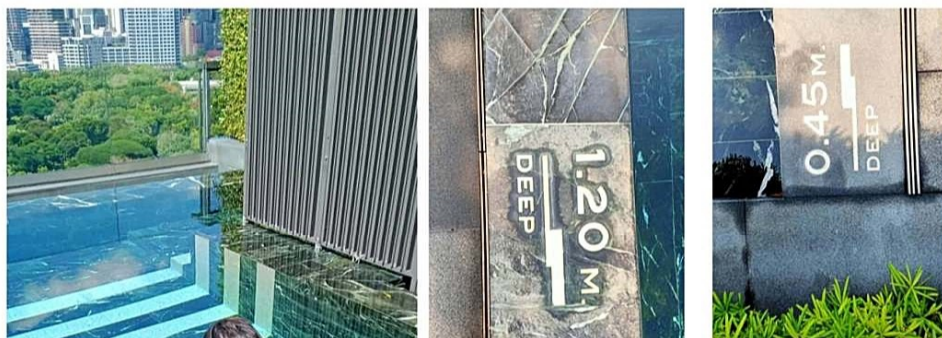
ภาพที่ 2-10 สระว่ายน้ำของโครงการ และป้ายบอกความลึกของสระว่ายน้ำ

3.2 สระว่ายน้ำ 1) โครงสร้างสระว่ายน้ำ 1. โครงสร้างของสระว่ายน้ำเป็นคอนกรีตเสริมเหล็ก มีความมั่นคง แข็งแรง น้ำซึมไม่ได้ ผนังเรียบ อยู่ในสภาพดี และทำความสะอาดง่าย	โครงสร้างสระว่ายน้ำมีความแข็งแรง ไม่มีน้ำซึม และอยู่ในสภาพดี	-	ภาพที่ 2-10

2. จัดให้มีรางระบายน้ำด้านมีฝาปิดรอบสระว่ายน้ำ ความกว้าง 30-40 เซนติเมตร ไม่เป็นสนิม แข็งแรง สะอาดง่าย ไม่ลื่น อยู่ในสภาพดี และไม่มีน้ำล้นจากราง	มีรางระบายน้ำด้าน ฝาปิดรอบสระว่ายน้ำไว้แล้ว และไม่เป็นสนิม	-	ภาพที่ 2-10

2) อุบัติเหตุจากการจมน้ำ 1. จัดให้มีป้ายบอกระดับความลึกหรือเลขบอกตัวระดับความลึกที่สามารถมองเห็นได้ชัดเจน โดยมีตัวเลขแสดงความลึกเป็นระยะ ๆ อย่างน้อย 3 ระยะ	มีป้ายบอกระดับความลึกน้ำไว้	-	ภาพที่ 2-10

3. ดำเนินการดูดตะกอน ล้างตะไคร่ และตักเศษผลสัปดาห์ละ 1 ครั้ง	สระว่าน้ำมีความสะอาด และใสปกติ	-	ภาพที่ 2-10

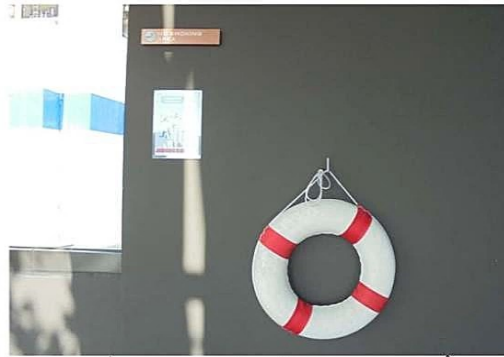
ภาพที่ 2-11 อุปกรณ์ช่วยชีวิตบริเวณสระว่ายน้ำ

เงื่อนไขตามมาตรการป้องกันและแก้ไขผลกระทบสิ่งแวดล้อม	ผลการปฏิบัติตามมาตรการ	ปัญหา อุปสรรค และข้อเสนอแนะ	เอกสารอ้างอิง
4. จัดให้มีอุปกรณ์ประจําสระว่ายน้ำ ซึ่งอยู่ในตำแหน่งที่เห็นชัดเจนและนำมาใช้ได้ทันทีโดยอุปกรณ์ที่จัดให้มีได้แก่ ไม่ช่วยชีวิต ยาวไม่น้อยกว่า 2.5 เมตร น้ำหนักเบาอย่างน้อย 1 อัน ห่วงชูชีพ ขนาดเส้นผ่านศูนย์กลางภายในไม่น้อยกว่า 15 นิ้ว ผูกไว้กับเชือกยาวไม่น้อยกว่า 19.4 เมตร (ไม่น้อยกว่า 19.4 เมตร ซึ่งเป็นความยาวของสระ) โฟมช่วยชีวิตอย่างน้อย 1 อัน เครื่องช่วยหายใจสำหรับเด็กและผู้ใหญ่อย่างน้อย อย่างละ 1 เครื่อง	มีอุปกรณ์ช่วยชีวิตไว้บริเวณสระว่ายน้ำแล้ว	-	ภาพที่ 2-11

7. จัดให้มีไฟส่องสว่างเพียงพอทั่วบริเวณสระว่ายน้ำให้มองเห็นได้ชัดเจน เพื่อความปลอดภัยในการใช้สระว่ายน้ำในเวลากลางคืน	มีไฟส่องสว่างบริเวณสระว่ายน้ำไว้แล้ว	-	ภาพที่ 2-32
มาตรการติดตามตรวจสอบผลกระทบสิ่งแวดล้อม - ตรวจสอบอุปกรณ์ประจําสระว่ายน้ำ เช่น ไม่ช่วยชีวิต ห่วงชูชีพ โฟมช่วยชีวิต ให้อยู่ในสภาพพร้อมใช้งานตลอดเวลา - ตรวจสอบขอบสระและทางเดินรอบสระว่ายน้ำไม่ให้มีน้ำขังตลอดเวลาที่เปิดให้บริการสระว่าน้ำ	อุปกรณ์ช่วยชีวิต ได้แก่ ห่วงชูชีพ มีสภาพพร้อมใช้งาน ขอบสระว่ายน้ำไม่มีน้ำขังตลอดเวลา	-	ภาพที่ 2-11

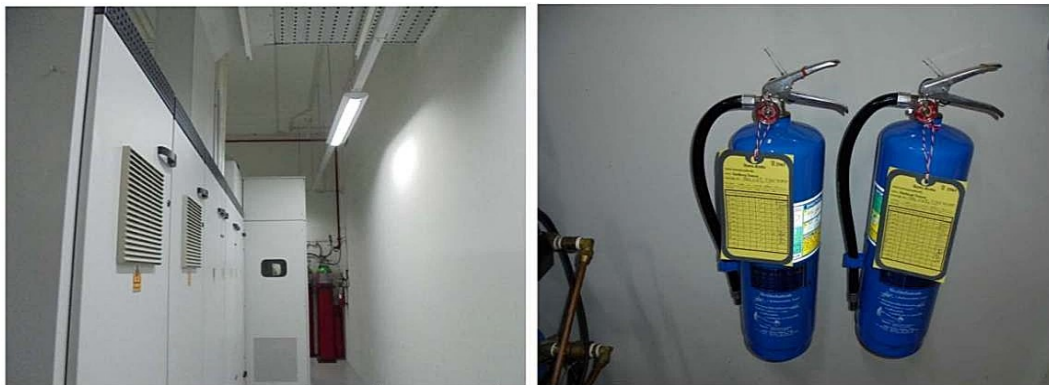
ภาพที่ 2-13 ห้องเครื่องไฟฟ้าและถังดับเพลิงเคมี

3. ออกแบบตำแหน่งห้องเครื่องไฟฟ้าและห้องเครื่องกำเนิดไฟฟ้า ตั้งอยู่ภายในอาคารชั้นที่ 6 ซึ่งอยู่ที่ระดับ +16.60 เมตร (อ้างอิงจากระดับ +0.00 เมตร ที่ถนนซอยตันสนบริเวณด้านหน้าโครงการ) หรืออยู่ที่ระดับ +17.10 ถึง +17.60 เมตร จากระดับน้ำทะเลปานกลาง จึงคาดว่าจะไม่ได้รับผลกระทบจากการเกิดน้ำท่วม	จัดให้มีห้องเครื่องไฟฟ้า มีหม้อแปลงไฟฟ้าไว้แล้วภายในอาคาร	-	ภาพที่ 2-13

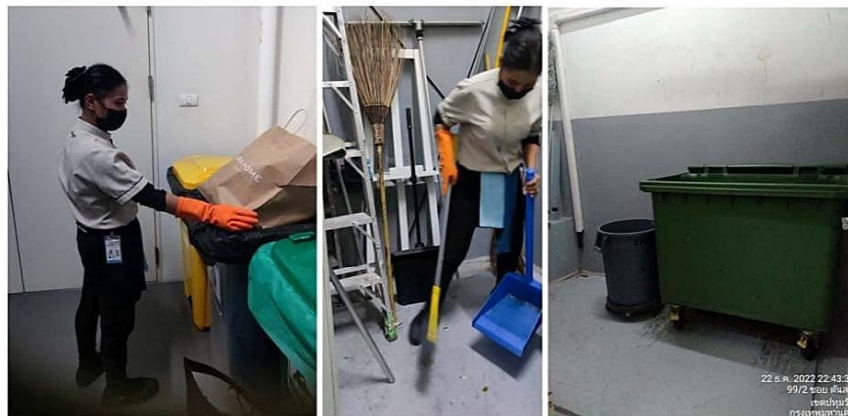
ภาพที่ 2-14 ภายในห้องพัสดุฝอยรวม และมีที่ล้างทำความสะอาดห้องพัสดุฝอยรวม และท่อรวบรวมน้ำเสีย

3.5 การจัดการมูลฝอย 1. จัดให้มีห้องพักมูลฝอยประจำชั้น ภายในอาคารตั้งแต่ชั้นที่ 7-16(ซึ่งเป็นชั้นพักอาศัย) จำนวน 1 ห้อง/ชั้น ตั้งอยู่ใกล้บันได ST-01ของอาคาร มีความกว้าง 1.47เมตร ความยาว 2.1เมตร ขนาดพื้นที่ 3.1 ตารางเมตร โดยภายในห้องพักมูลฝอยประจำชั้นแต่ละชั้นแต่ละห้องจะตั้งถังมูลฝอยขนาด 50 ลิตร ภายในรองด้วยถุงดำอีกชั้นหนึ่ง จำนวน 4 ถัง/ห้อง (ถังมูลฝอยแห้ง	มีห้องพักมูลฝอยรวมไว้แล้ว	-	ภาพที่ 2-14

9. กำชับให้พนักงานทำความสะอาดขนย้ายมูลฝอยมาทั้งถึงเพื่อป้องกันกรณีถุงดำภายในถังฉีกขาดและมีน้ำชะมูลฝอยรั่วไหลลงพื้น	ทำความสะอาดถังรองรับมูลฝอยอย่างสม่ำเสมอ	-	ภาพที่ 2-14

11. จัดให้มีการทำความสะอาดห้องพักมูลฝอยรวมอย่างสม่ำเสมอ สัปดาห์ละ 1 ครั้งเพื่อป้องกันการเพาะตัวของเชื้อโรค	ทำความสะอาดสัปดาห์ละ 1 ครั้งสม่ำเสมอ	-	ภาพที่ 2-14

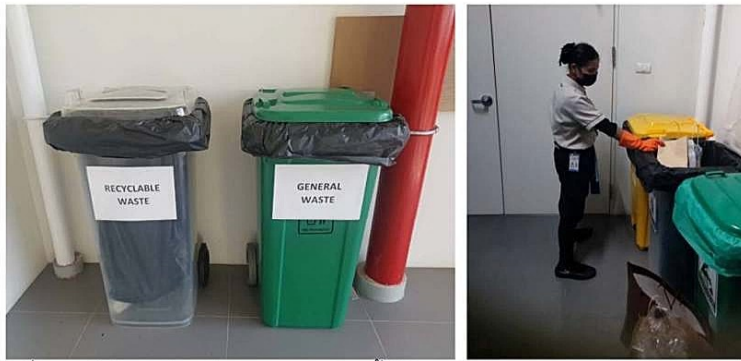
ภาพที่ 2-15 มีถังรองรับมูลฝอยขนาด 50 ลิตรตั้งไว้ตามจุดต่าง ๆ และแม่บ้านคัดแยกมูลฝอย

2. สำหรับห้องสำนักงาน (ตั้งอยู่ชั้นที่ 1) และห้องออกกำลังกายและห้องซาวน่า (ตั้งอยู่ชั้น 17) จะตั้งถังมูลฝอยภายในห้องดังกล่าวขนาด 50 ลิตร จำนวน 4 ถัง/ห้อง (ถังมูลฝอยแห้ง 1 ถัง ถังมูลฝอยเปียก 1 ถังถังมูลฝอยอันตราย 1 ถัง และ ถังมูลฝอยรีไซเคิล 1 ถัง) ไว้ภายในแต่ละห้องดังกล่าว	มีถังรองรับมูลฝอยไว้แล้ว ขนาด 50 ลิตร	-	ภาพที่ 2-15

4. จัดทำแผนพับให้ความรู้เรื่องการคัดแยกมูลฝอยแต่ละประเภท ได้แก่ มูลฝอยเปียก มูลฝอยแห้ง มูลฝอยอันตราย และมูลฝอยรีไซเคิล แจกแก่ผู้พักอาศัยทุกห้อง เพื่อให้สามารถแยกมูลฝอยแต่ละประเภท ได้อย่างถูกต้องไม่ทิ้งปะปนกัน	แม่บ้านของโครงการเป็นผู้คัดแยกมูลฝอยตามชนิดมูลฝอยและคัดแยกไว้ในห้องพักมูลฝอยรวม	-	ภาพที่ 2-15

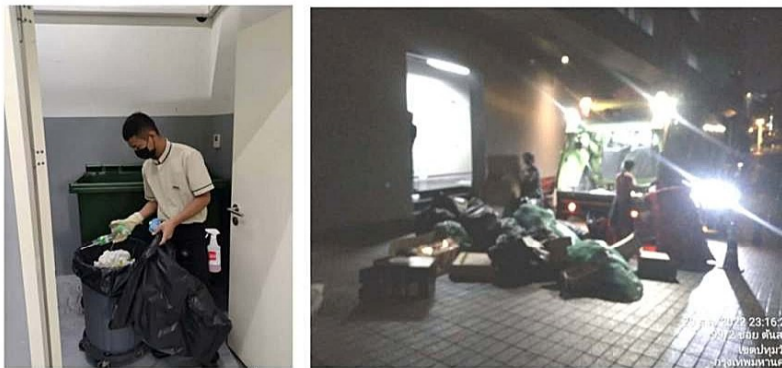
ภาพที่ 2-16 พนักงานมัดปากถุงมูลฝอยทุกถุง

เงื่อนไขตามมาตรการป้องกันและแก้ไขผลกระทบสิ่งแวดล้อม	ผลการปฏิบัติตามมาตรการ	ปัญหา อุปสรรค และข้อเสนอแนะ	เอกสารอ้างอิง
6. การเก็บมูลฝอยในถุงต้องไม่ให้มีปริมาณหรือน้ำหนักมากเกินไป ซึ่งบรรจุปริมาณมูลฝอยประมาณ 3 ใน 4 ของถุง	แม่บ้านจัดเก็บมูลฝอยลงถุงดำและไม่ให้น้ำหนักมากเกินไป	-	ภาพที่ 2-16

7. กำหนดให้ต้องมัดปากถุงดำให้แน่น เพื่อป้องกันมูลฝอยกระจัดกระจาย	มัดปากถุงดำให้แน่นหนาทุกครั้ง	-	ภาพที่ 2-16
8. ตรวจสอบรอยรั่วของถุงบรรจุมูลฝอยทั้งก่อนและหลังการบรรจุมูลฝอย เพื่อให้ไม่ให้น้ำมูลฝอยรั่วไหลออกมาภายนอก	ไม่มีรอยรั่วของถุงรองรับมูลฝอย	-	ภาพที่ 2-16

12. ห้องพักมูลฝอยจะต้องปิดมิดชิด โดยเปิดเฉพาะช่วงที่มีการเก็บขนมูลฝอยเท่านั้น	มีประตูปิดมิดชิด	-	-
13. จัดให้มีท่อรวบรวมน้ำเสียที่เกิดจากการล้างห้องพักมูลฝอยรวมเข้าสู่ระบบบำบัดน้ำเสียรวมของโครงการเพื่อบำบัดก่อนระบายออกสู่ภายนอกโครงการ	มีท่อรวบรวมน้ำเสียไว้แล้วภายในห้องพักมูลฝอยรวม	-	ภาพที่ 2-16
