บทที่ 2

ผลการตรวจการปฏิบัติตามมาตรการป้องกันและแก้ไขผลกระทบสิ่งแวดล้อม

ตารางที่ 2.2-1 ผลการตรวจสอบการปฏิบัติตามมาตรการป้องกันและแก้ไขผลกระทบสิ่งแวดล้อม (ระยะเปิดดำเนินการ) โครงการโรงแรม นิว แทรเวลลอดจ์

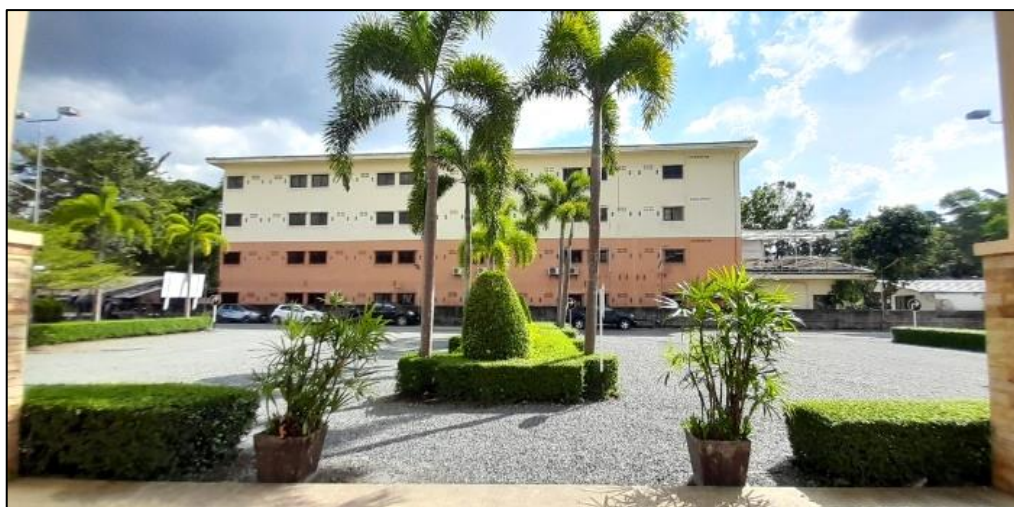
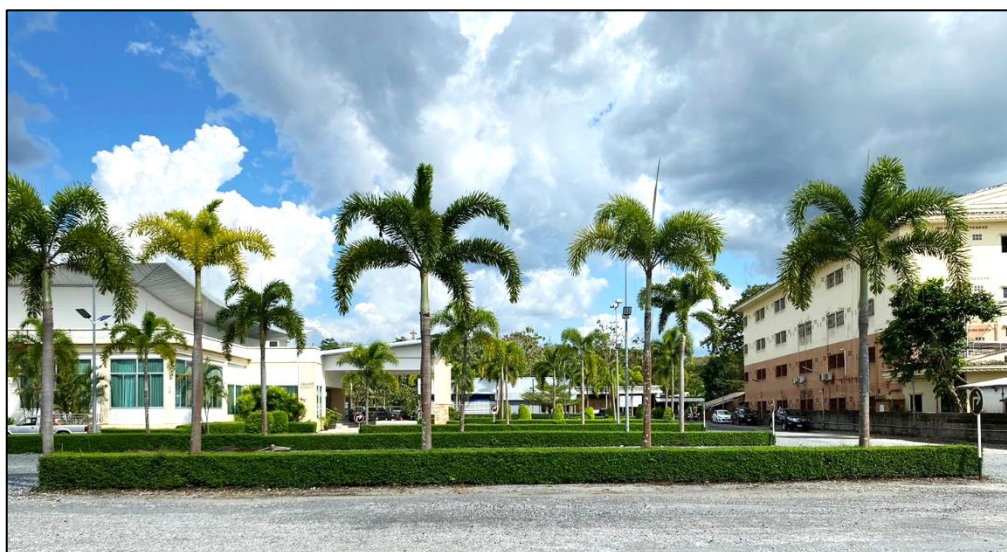
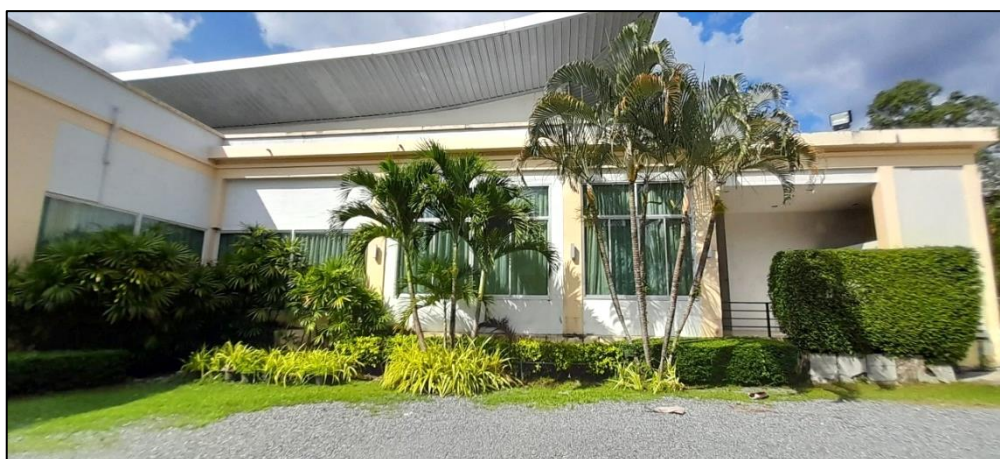
2. จัดให้มีการดูแลต้นไม้และพื้นที่สีเขียวบริเวณต่างๆ ให้อยู่ในสภาพดีและสวยงามอยู่เสมอ	√			รูปที่ 2-1	- โครงการได้จัดให้มีเจ้าหน้าที่ดูแลสวนคอยดูแลรดน้ำต้นไม้ และตัดหญ้า พรวนดิน ใส่ปุ๋ย เพื่อให้ต้นไม้มีความเจริญเติบโตสวยงามอยู่เสมอ

1.2 ทรัพยากรดิน และการชะล้างพังทลายของดิน 1. จัดให้มีพื้นที่สีเขียวภายในโครงการอย่างเพียงพอ ปูกลู่มไยต้น ไม้พุ่มและไม้คลุมดินชนิดต่างๆ ให้มากที่สุดตามที่ออกแบบไว้	√			รูปที่ 2-1	- โครงการได้มีการปลูกต้นไม้ยืนต้น ไม้พุ่มรวมถึงไม้คลุมดิน กระจายอยู่รอบโครงการทำให้เกิดความร่มรื่น ทั้งนี้ได้มีการดูแลให้อยู่ในสภาพดีและสวยงามอยู่เสมอ

2. จัดให้มีการดูแลไม้ยืนต้น สนาทหญ้า และไม้พุ่มต่างๆ เพื่อให้มีสภาพที่ดีอยู่เสมอ	√			รูปที่ 2-1	- โครงการได้มีการดูแลไม้ยืนต้น ไม้พุ่ม และไม้คลุมดิน (สนาทหญ้า) ให้มีสภาพที่ดีอยู่เสมอ

พื้นที่สีเขียวภายในโครงการ ปลูกไม้ยืนต้น พืชคลุมดิน

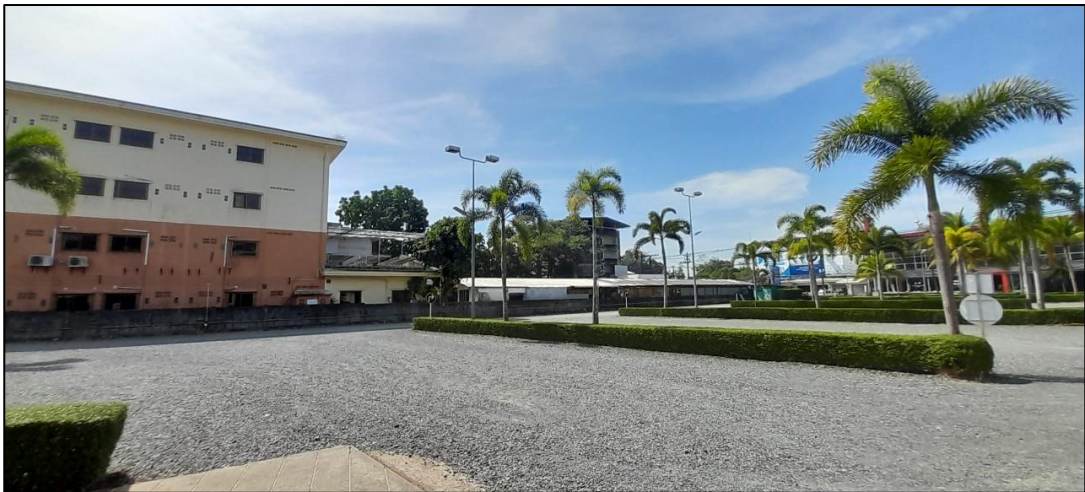
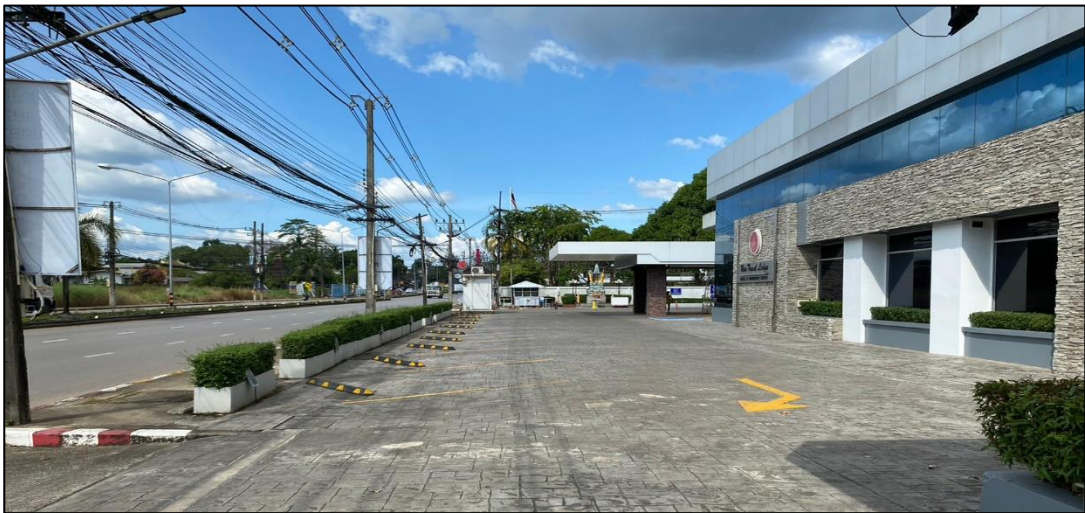
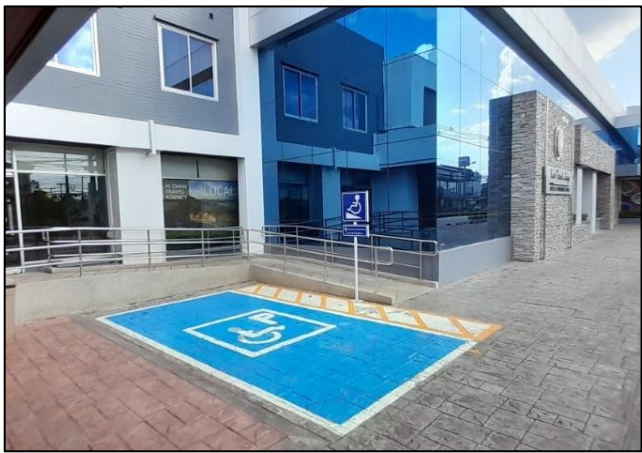
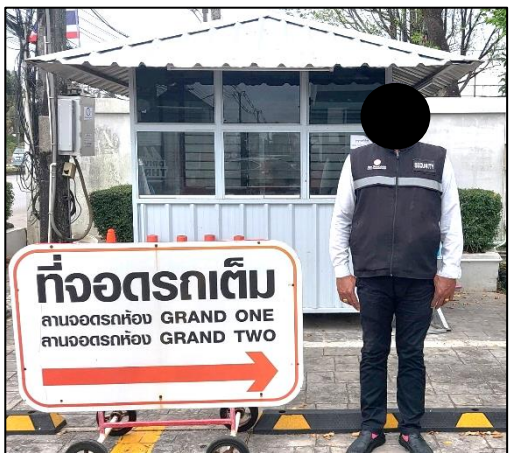
รูปที่ 2-1 (1)	การปฏิบัติตามมาตรการป้องกันและแก้ไขผลกระทบสิ่งแวดล้อม
ที่มา : บริษัท เนเชอรัล โอเพอเรชั่น จำกัด, ธันวาคม 2565

1.3 คุณภาพอากาศ 1. ดูแลสภาพถนนและลานจอดรถภายในพื้นที่โครงการให้สะอาดอยู่เสมอ เพื่อป้องกันการฟุ้งกระจายของฝุ่น อันเนื่องมาจากการใช้ถนน	√			รูปที่ 2-1 (1)	- โครงการได้มีการตรวจสอบสภาพถนนและลานจอดรถอย่างสม่ำเสมอให้อยู่ในสภาพดี ไม่ชำรุดรวมถึงให้มีความสะอาดอยู่เสมอ

2. ติดป้ายห้ามติดเครื่องยนต์ทิ้งไว้บริเวณลานจอดรถยนต์ และให้ดับเครื่องยนต์เมื่อจอดแล้ว โดยติดไว้บริเวณที่จอดรถยนต์ เพื่อลดผลกระทบจากควัน และความร้อนที่เกิดจากรถยนต์	√			รูปที่ 2-1 (1)	- โครงการมีเจ้าหน้าที่รักษาความปลอดภัย และอำนวยความสะดวกด้านจราจร รวมถึงให้มีหน้าที่คอยดูแลให้ดับรถทันทีเมื่อมีการจอดรถ

พื้นที่จอดรถภายในโครงการ

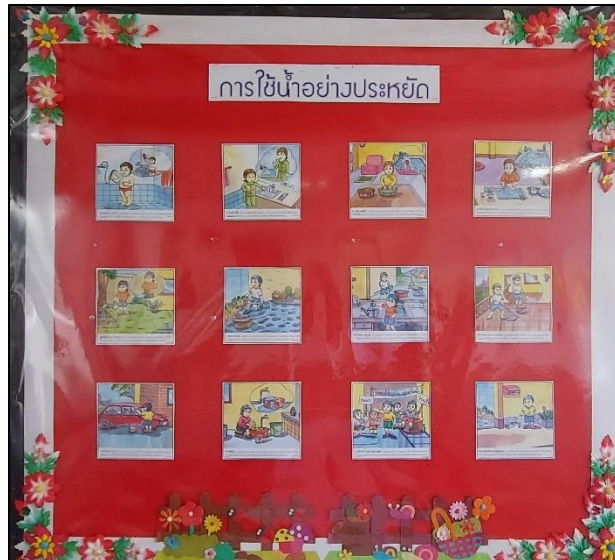
2. ประชาสัมพันธ์และรณรงค์ให้มีการใช้น้ำอย่างประหยัด เช่น การจัดบอร์ดประชาสัมพันธ์ ติดป้าย/คำขวัญไว้ในโถงลิฟต์โดยสาร ห้องน้ำ เป็นต้น	√			รูปที่ 2-1 (2)	- โครงการได้จัดบอร์ดประชาสัมพันธ์ ผู้ใช้บริการและพนักงาน มีการใช้น้ำอย่างประหยัด

บอร์ดประชาสัมพันธ์การใช้ตัวอย่างประหยัด

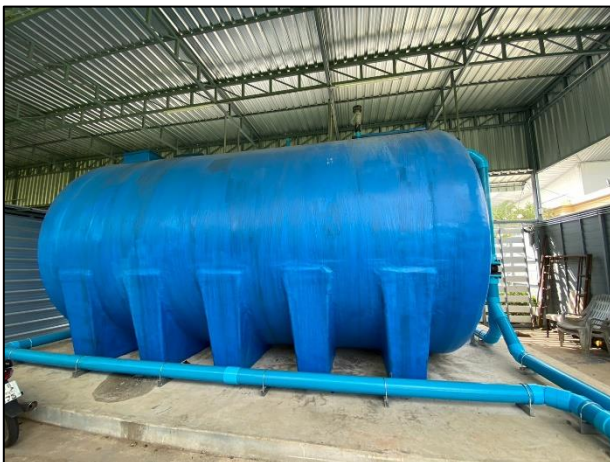
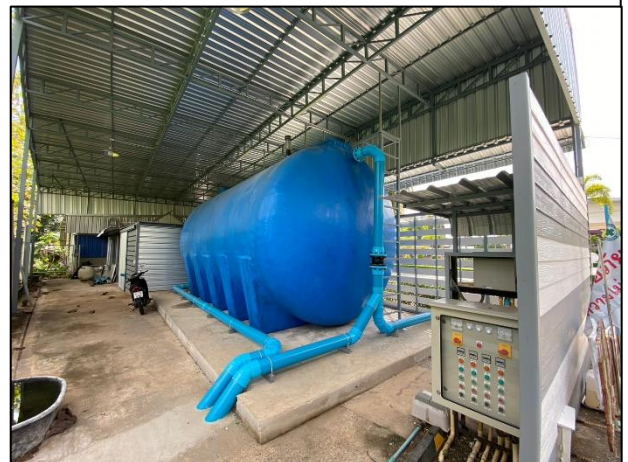
1.7 แหล่งน้ำผิวดิน 1. จัดให้มีระบบบำบัดน้ำเสียตามที่ออกแบบ เพื่อบำบัดน้ำเสียให้ได้ตามเกณฑ์มาตรฐานคุณภาพน้ำทิ้งจากอาคารประเภท ข. ก่อนระบายออกสู่ท่อระบายน้ำสาธารณะ	✓			รูปที่ 2-1 (2)	- โครงการมีระบบบำบัดน้ำเสีย เป็นระบบเติมอากาศแบบตะกอนเร่ง (Activated Sludge) และอยู่ระหว่างทดสอบระบบเพื่อให้ได้คุณภาพน้ำทิ้งหลังบำบัดแล้ว เป็นไปตามเกณฑ์มาตรฐานคุณภาพน้ำทิ้งจากอาคารประเภท ข. ก่อนระบายออกสู่ท่อระบายน้ำสาธารณะ

2. ตรวจสอบระบบท่อรวบรวมน้ำเสียและระบบบำบัดน้ำเสีย ให้มีสภาพใช้งานได้อย่างสม่ำเสมอ	√			รูปที่ 2-1 (2)	- โครงการกำหนดให้มีเจ้าหน้าที่ คอยตรวจสอบระบบท่อรวบรวมน้ำเสีย และระบบบำบัดน้ำเสียเป็นประจำ ให้อยู่ในสภาพใช้งานได้ดีอยู่เสมอ เพื่อให้มีประสิทธิภาพในการบำบัดน้ำเสีย

ระบบบำบัดน้ำเสียของโครงการ

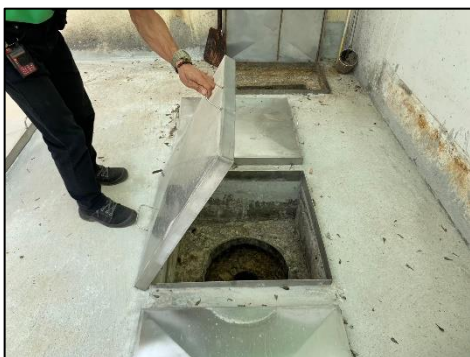
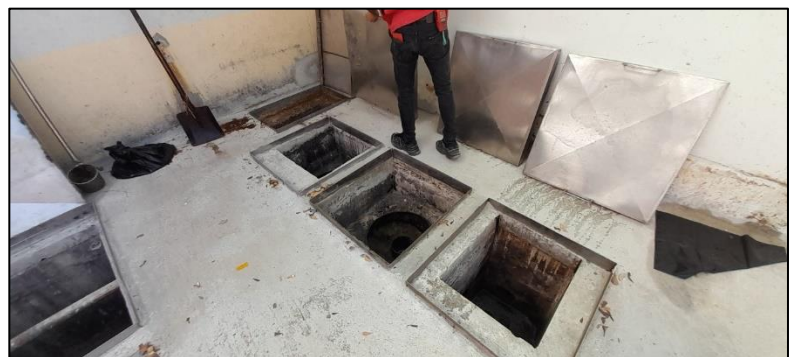
7. จัดให้มีการประสานกับบริษัทเอกชนที่ได้รับอนุญาตในพื้นที่ให้มาดำเนินการสูบกากไขมันจากถังดักไขมัน และนำไปกำจัดอย่างสม่ำเสมอ หรือให้เจ้าหน้าที่โครงการดักกากไขมันที่เกิดขึ้นในกระถางดินเผาภายในร่องด้วยกระดาษทิชชู เพื่อซับน้ำก่อนนำไปฝังให้แห้งในบริเวณที่มิดชิด จากนั้นนำกากไขมันที่แห้งสนิทแล้วใส่ถุงดำ แล้วมัดปากถุงให้สนิทก่อนทิ้งในส่วนเก็บมูลฝอยแห้งทั่วไปของห้องพักรวม	✓			รูปที่ 2-1 (2)	- โครงการจัดให้มีเจ้าหน้าที่คอยตรวจสอบปริมาณกากไขมันเป็นประจำ และทำหน้าที่คอยดักกากไขมันที่เกิดขึ้นในถังดักไขมัน โดยเป็นไปตามมาตรการที่กำหนดอย่างถูกต้องและถูกต้อง

พนักงานทำการตัดไขมันออกจากบ่อดักไขมัน เป็นประจำทุกวัน

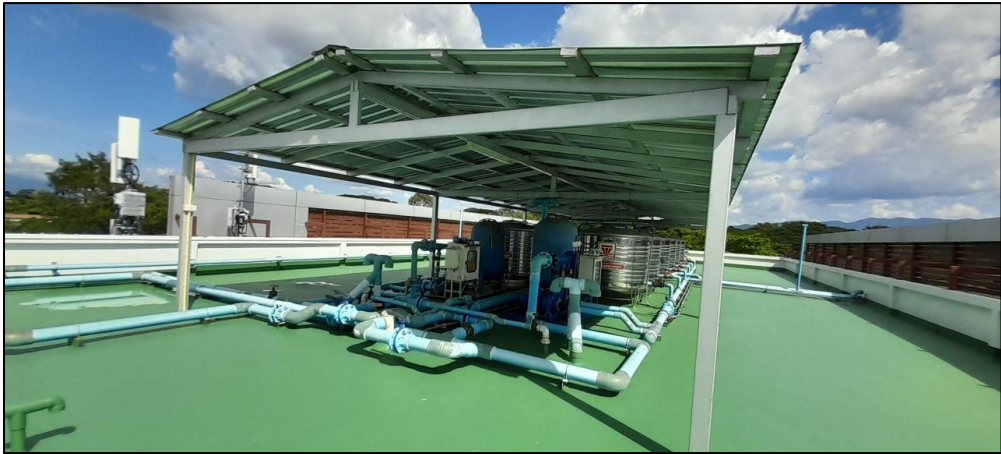
6. ใช้น้ำจากถังเก็บน้ำสำรองภายในอาคารโดยตรงเท่านั้น	√			รูปที่ 2-1 (3)	- ระบบน้ำใช้ของโครงการเป็นการใช้น้ำจากถังเก็บน้ำสำรองภายในอาคารโดยตรง จึงไม่มีการดึงน้ำเข้ามาจากท่อของการประปาฯ

ถังเก็บน้ำใช้สำรองของโครงการ

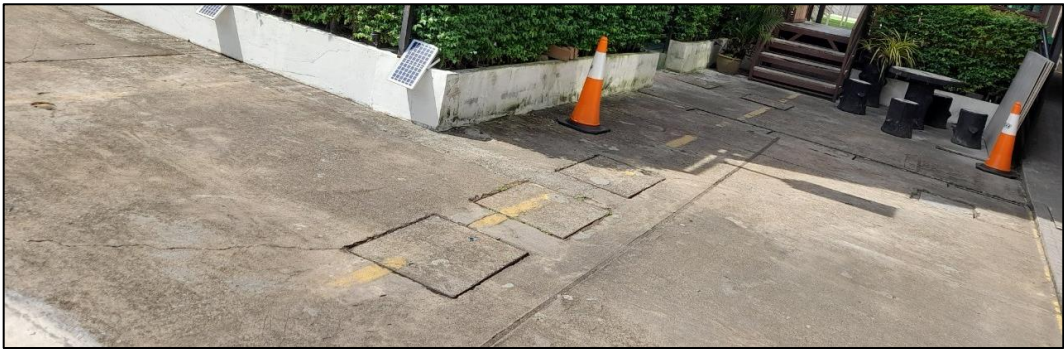
ท่อระบายน้ำฝน อยู่รอบบริเวณโครงการ

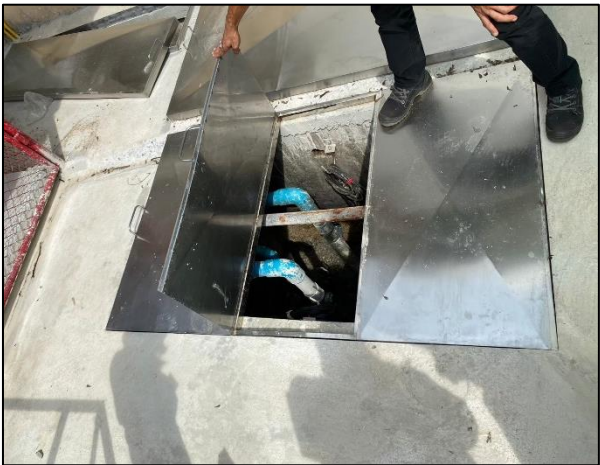
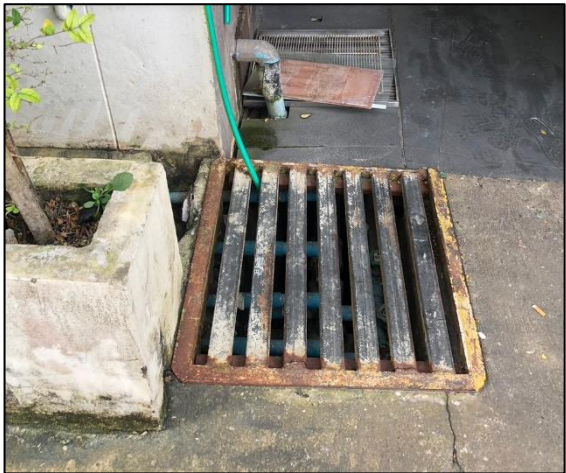
รูปที่ 2-1 (3)	การปฏิบัติตามมาตรการป้องกันและแก้ไขผลกระทบสิ่งแวดล้อม
ที่มา : บริษัท เนเชอรัล โอเพอเรชั่น จำกัด, ธันวาคม 2565

บ่อหน่วงน้ำและบ่อตรวจวัดคุณภาพน้ำของโครงการ

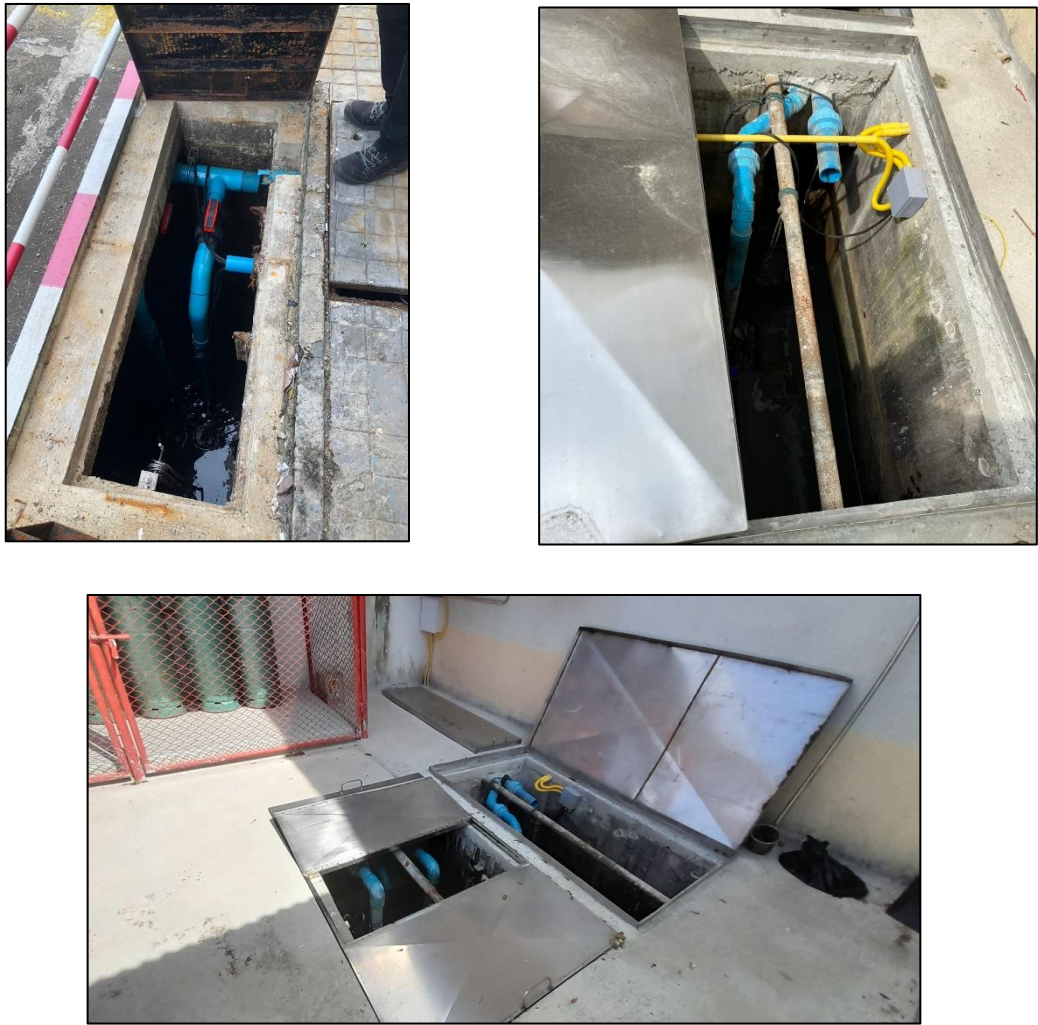
สภาพบ่อกักน้ำ บ่อตรวจสอบสภาพน้ำ อยู่ในสภาพดีไม่มีสิ่งอุดตัน

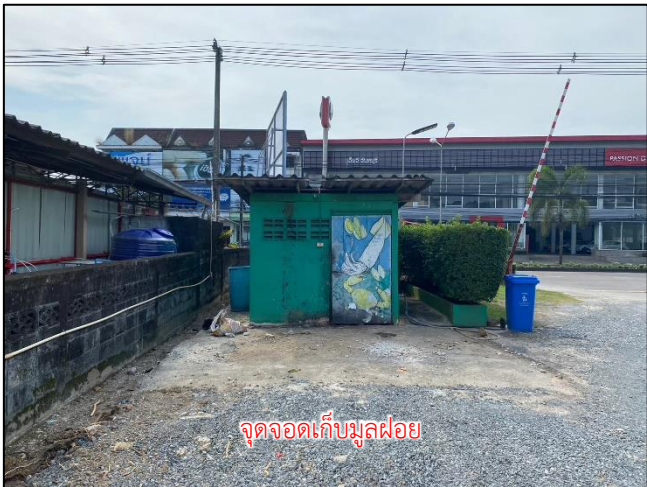
รูปที่ 2-1 (4)	การปฏิบัติตามมาตรการป้องกันและแก้ไขผลกระทบสิ่งแวดล้อม
ที่มา : บริษัท เนเชอรัล โอเพอเรชั่น จำกัด, ธันวาคม 2565

อาคารพักมูลฝอยรวมของโครงการ

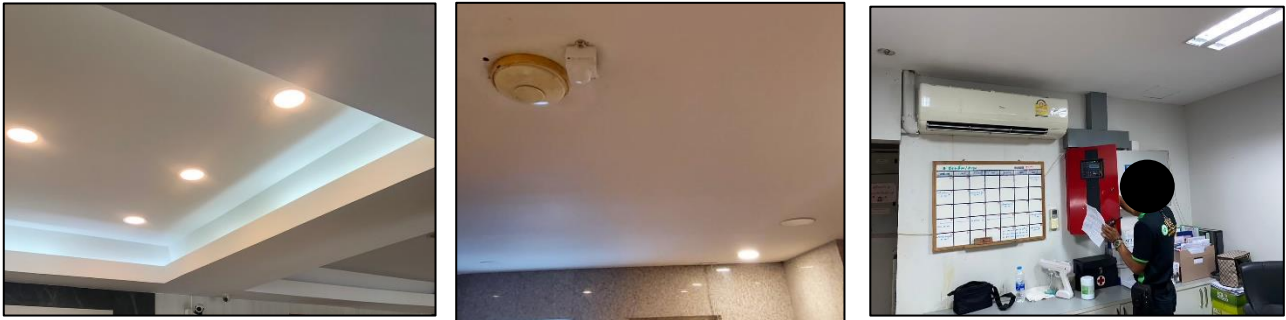
โครงการใช้หลอดไฟ LED ไฟระบบเซ็นเซอร์ และอุปกรณ์ที่มีสัญลักษณ์ฉลากประหยัดไฟเบอร์ 5

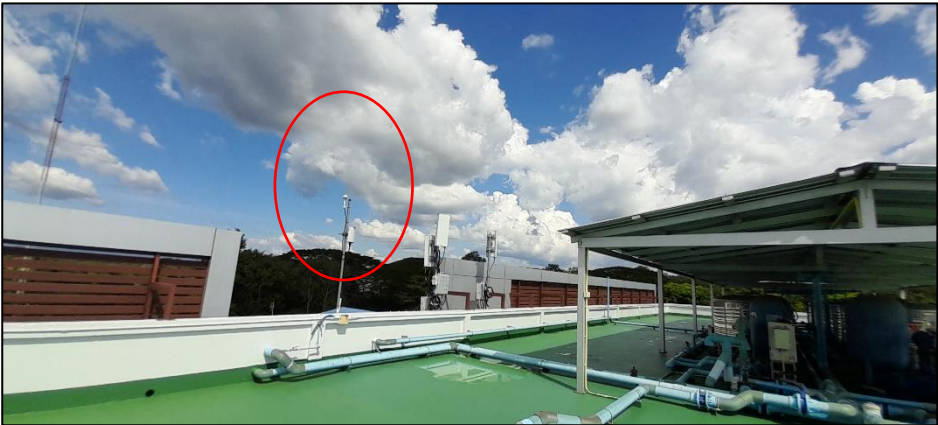
ระบบป้องกันฟ้าผ่า

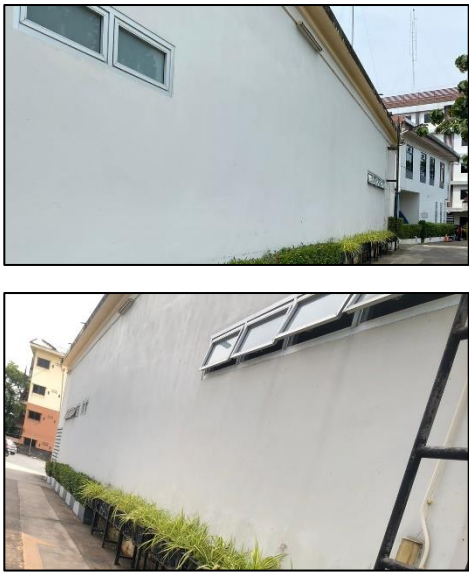
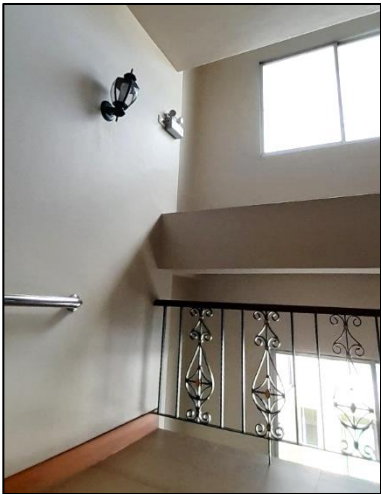
รูปที่ 2-1 (5)	การปฏิบัติตามมาตรการป้องกันและแก้ไขผลกระทบสิ่งแวดล้อม
ที่มา : บริษัท เนเชอรัล โอเปอเรชั่น จำกัด, ธันวาคม 2565

ช่องเปิดระบายอากาศและระบายความร้อนในอาคาร

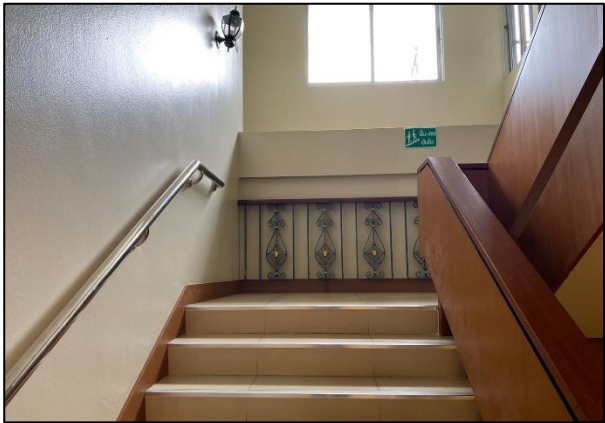
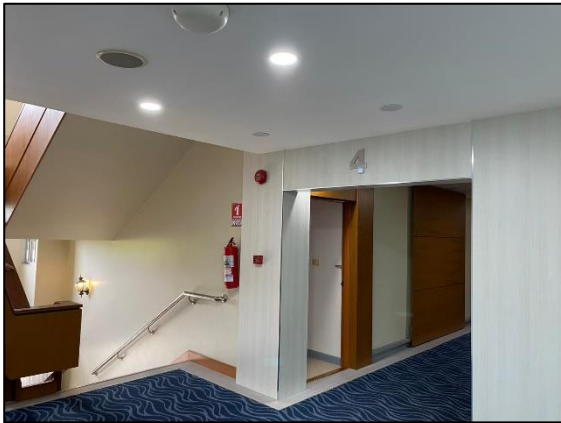
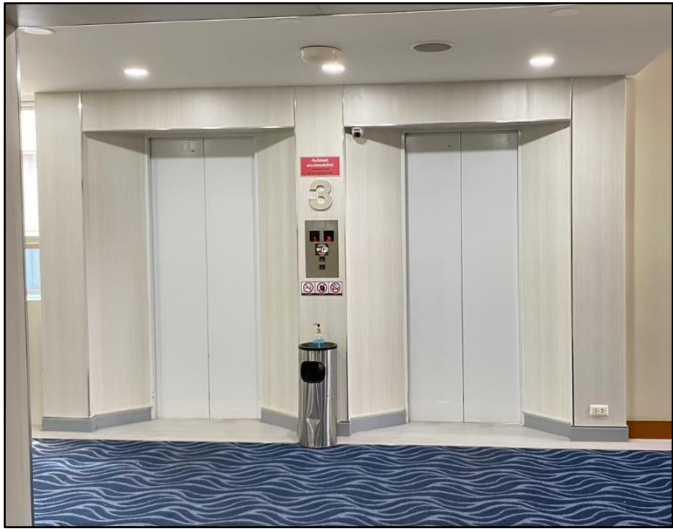
ป้ายแนะนำให้ขึ้น-ลงบันได และป้ายบอกหมายเลขชั้น บริเวณหน้าบันไดและหน้าลิฟต์

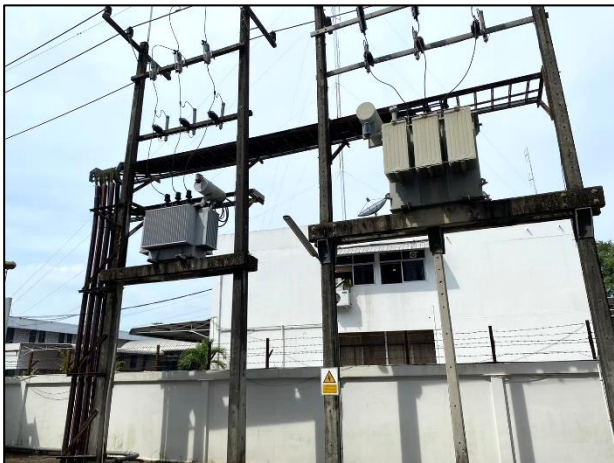
รูปที่ 2-1 (6)	การปฏิบัติตามมาตรการป้องกันและแก้ไขผลกระทบสิ่งแวดล้อม
ที่มา : บริษัท เนเชอรัล โอเปอเรชั่น จำกัด, ธันวาคม 2565

เสาไฟฟ้าและหม้อแปลงไฟฟ้า พร้อมติดป้ายเตือน “อันตรายไฟฟ้าแรงสูง”

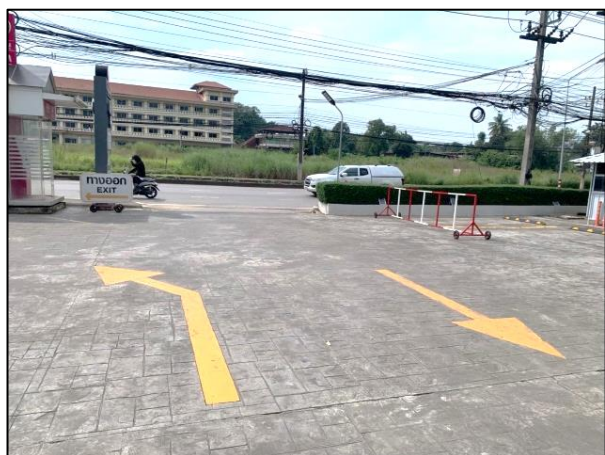
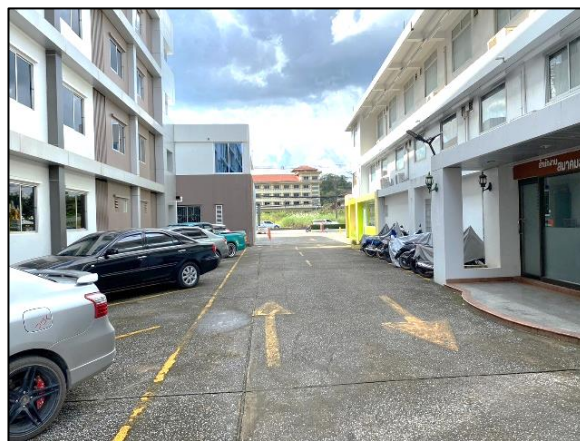
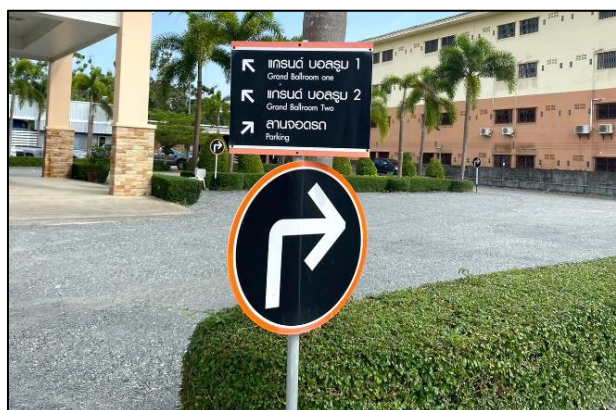
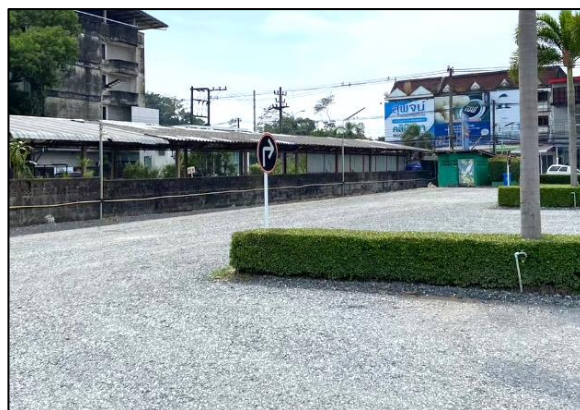
รูปที่ 2-1 (7)	การปฏิบัติตามมาตรการป้องกันและแก้ไขผลกระทบสิ่งแวดล้อม
ที่มา : บริษัท เนเชอรัล โอเพอเรชั่น จำกัด, ธันวาคม 2565

ป้ายจราจรและสัญลักษณ์ลูกศรแสดงทิศทางการขับขึ้นบนถนนรอบโครงการ

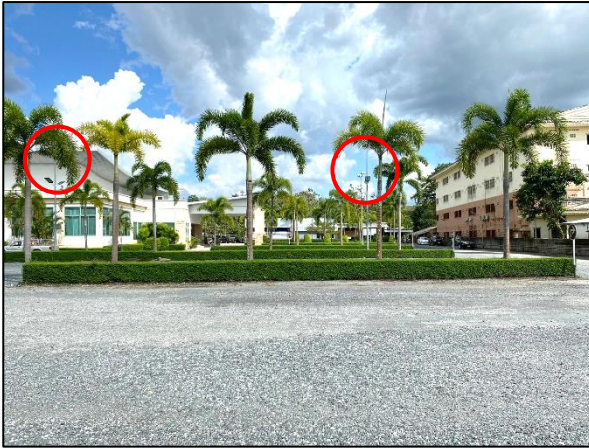
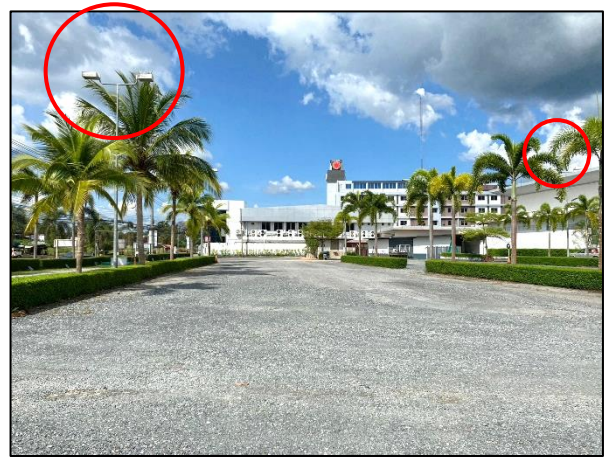
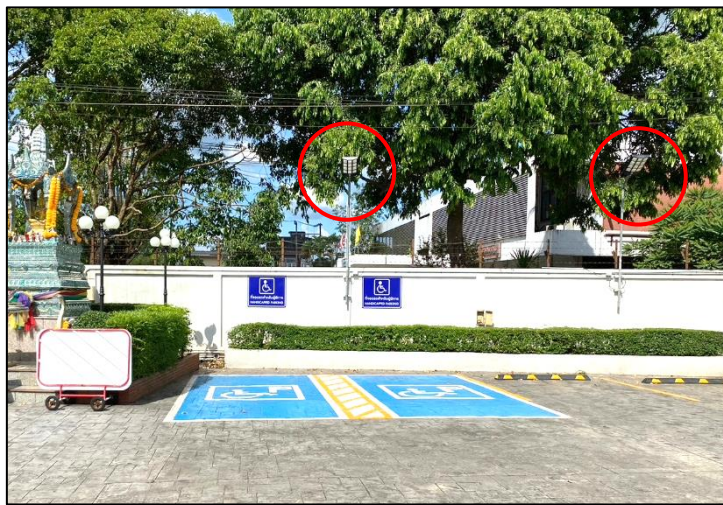
ไฟส่องสว่างบริเวณพื้นที่จอดรถ

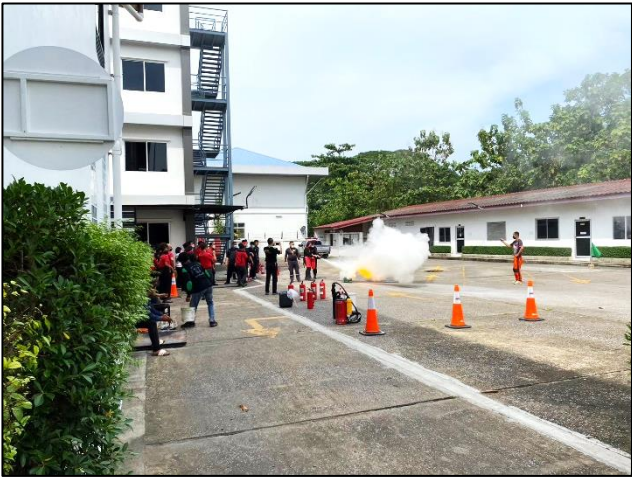
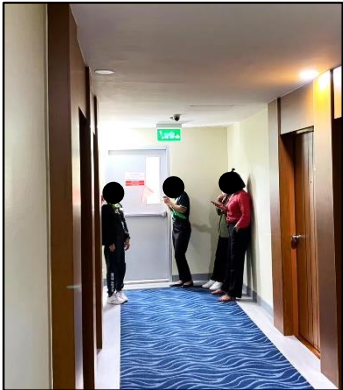
การอบรมให้ความรู้ในการปฏิบัติเกี่ยวกับการป้องกันอัคคีภัย
การผจญเพลิง และซ้อมอพยพหนีไฟจากการเกิดเพลิงไหม้
เมื่อวันที่ 25 ตุลาคม 2565

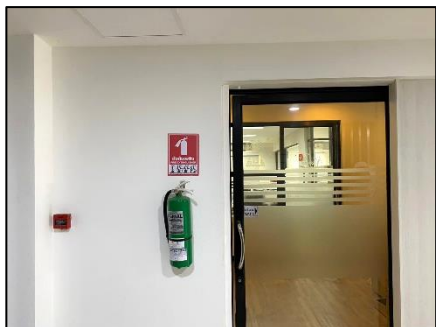
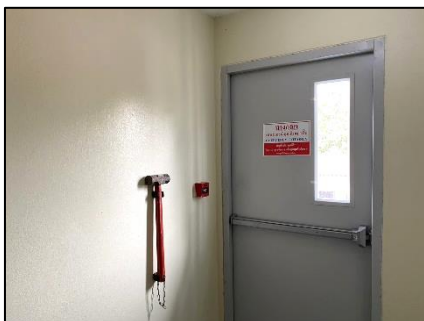
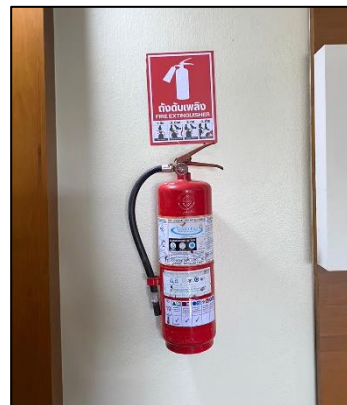
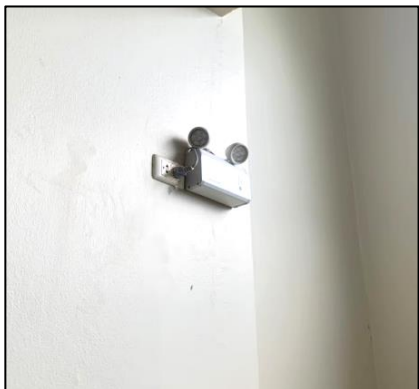
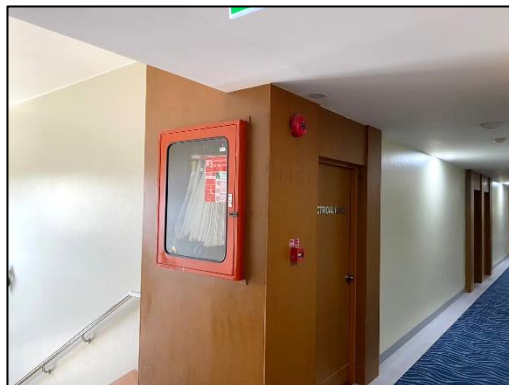
อุปกรณ์ป้องกันอัคคีภัยต่างๆ ไฟส่องสว่างฉุกเฉิน และตู้หัวฉีดน้ำดับเพลิง (FHC)

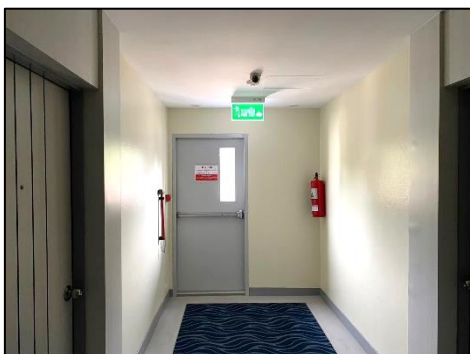
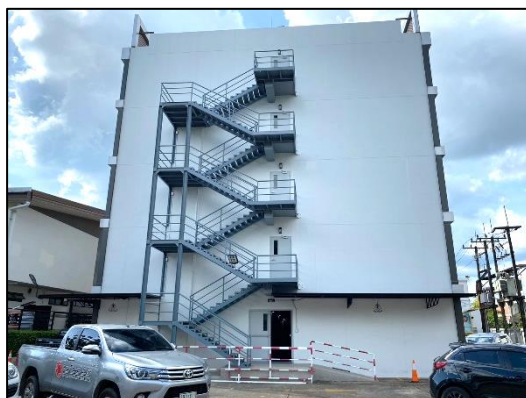
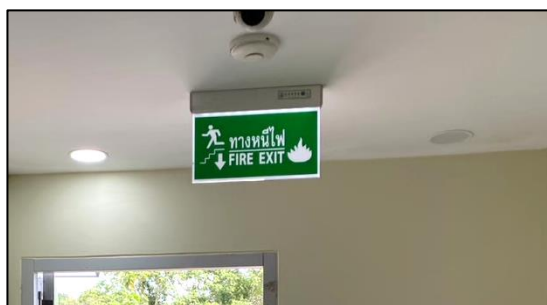
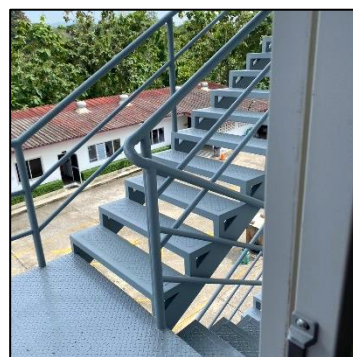
รูปที่ 2-1 (12)

ประตุนิรภัย บันไดหนีไฟ และป้ายบอกทางหนีไฟของโครงการ
