โครงการ Fuse Chan - Sathorn ตั้งอยู่ที่ถนนจันทน์ แขวงทุ่งวัดดอน เขตสาทร จังหวัดกรุงเทพมหานคร ดำเนินการโดยบริษัท พุกษา เรียลเอสเตท จำกัด (มหาชน) โดยประกอบด้วย อาคารชุดพักอาศัย จำนวน 3 อาคาร (ได้แก่ อาคาร A ขนาดความสูง 28 ชั้น อาคาร B ขนาดความสูง 31 ชั้น และอาคาร C ขนาดความสูง 31 ชั้น) และอาคารออกกําลัง ภายพร้อมสระว่ายน้ำ จำนวน 1 อาคาร โครงการมีจำนวนห้องชุดรวมทั้งสิ้น 1,227 ห้อง แบ่งเป็นห้องชุดเพื่อการพักอาศัย จำนวน 1,225 ห้อง และห้องชุดเพื่อการพาณิชย์ (ร้านค้า) จำนวน 2 ห้อง ซึ่งโครงการได้ปลูกสร้างบนที่ดินขนาดพื้นที่ 11,868 ตารางเมตร ทั้งนี้ โครงการ Fuse Chan - Sathorn เป็นโครงการเข้าข่ายที่ต้องศึกษาและจัดทำรายงานการประเมินผลกระทบสิ่งแวดล้อม ในขั้นตอนการขออนุญาตก่อสร้างตามประกาศกระทรวงทรัพยากรธรรมชาติและสิ่งแวดล้อม เรื่อง กำหนดประเภทและขนาดของโครงการหรือกิจการซึ่งต้องจัดทำรายงานการวิเคราะห์ผลกระทบสิ่งแวดล้อม และหลักเกณฑ์ วิธีการ ระเบียบปฏิบัติ และแนวทางการจัดทำรายงานการวิเคราะห์ผลกระทบสิ่งแวดล้อม พ.ศ. 2555 ที่กำหนดให้อาคารอยู่อาศัยรวมตามกฎหมายว่าด้วยการควบคุมอาคารที่มีจำนวนห้องพักตั้งแต่ 80 ห้องขึ้นไป หรือมีพื้นที่ใช้สอยตั้งแต่ 4,000 ตารางเมตรขึ้นไป ต้องจัดทำรายงานการประเมินผลกระทบสิ่งแวดล้อม เสนอต่อสำนักงานนโยบายและแผนทรัพยากรธรรมชาติและสิ่งแวดล้อม (สผ.) เพื่อดำเนินการพิจารณาให้ความ

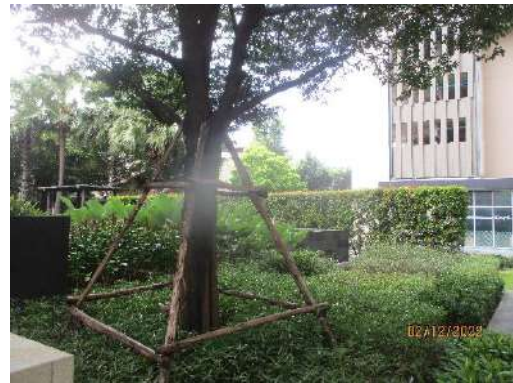
รูปที่ 2-2 พื้นที่สีเขียวบริเวณรอบโครงการ

- จัดให้มีการปลูกไม้ยืนต้น ไม้พุ่ม ไม้คลุมดิน ภายในโครงการ โดยเฉพาะบริเวณแนวเขตที่ดินเพื่อให้พืชช่วยยึดหน้าดิน	ทางโครงการได้จัดให้มีการปลูกไม้ยืนต้น ไม้พุ่ม ไม้คลุมดิน ภายในโครงการ โดยเฉพาะบริเวณแนวเขตที่ดินเพื่อให้พืชช่วยยึดหน้าดินไม่ให้เกิดการชะล้างพังทลาย	-	รูปที่ 2-2 ภาคผนวก ค-2

- จัดให้มีพื้นที่สีเขียวรวมทั้งหมด 4,386.3 ตารางเมตร	โครงการจัดให้มีพื้นที่สีเขียวบริเวณรอบๆ โครงการ โดยมีการปลูกไม้ยืนต้น ไม้พุ่ม และไม้คลุมดิน เป็นที่เรียบร้อยแล้ว	-	รูปที่ 2-2 ภาคผนวก ค-2
	<b>2.2 มลพิษทางอากาศ</b>

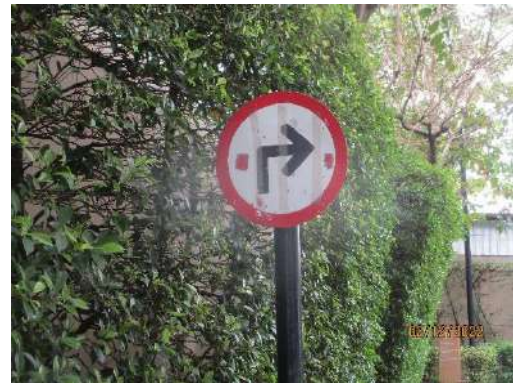
รูปที่ 2-6 สภาพถนนภายในโครงการ

- ดูแลรักษาความสะอาดถนนภายในโครงการ โดยฉีดล้างถนนเป็นประจำสม่ำเสมอ	โครงการมีการดูแลรักษาความสะอาดถนนภายในโครงการ โดยฉีดล้างถนนเป็นประจำสม่ำเสมอ เพื่อลดการฟุ้งกระจายของฝุ่นบนผิวถนน	-	รูปที่ 2-6 ภาคผนวก ค-3

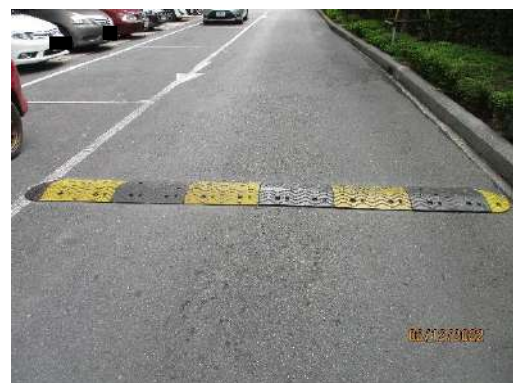
รูปที่ 2-9 ป้ายจำกัดความเร็ว

- ควบคุมความเร็วของรถภายในโครงการ เช่น ป้ายจำกัดความเร็ว สันนุลลดความเร็ว เพื่อไม่ให้เกิดการฟุ้งกระจายของฝุ่นบนผิวถนน	โครงการได้มีการติดตั้งป้ายสัญลักษณ์จราจรต่างๆ เช่น ป้ายจำกัดความเร็ว สันนุลลดความเร็ว เพื่อควบคุมความเร็วของรถภายในโครงการ และลดการฟุ้งกระจายของฝุ่นบนผิวถนน	-	รูปที่ 2-9 รูปที่ 2-10

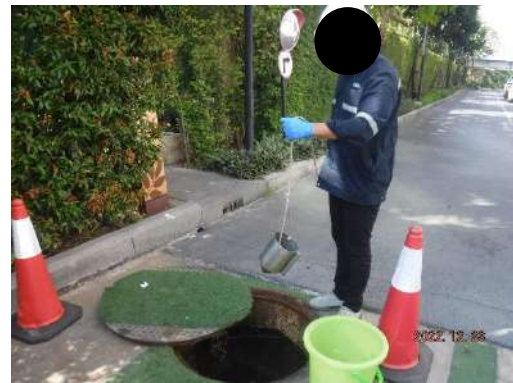
ถังพักน้ำใสของระบบบำบัดอาคาร A และ B

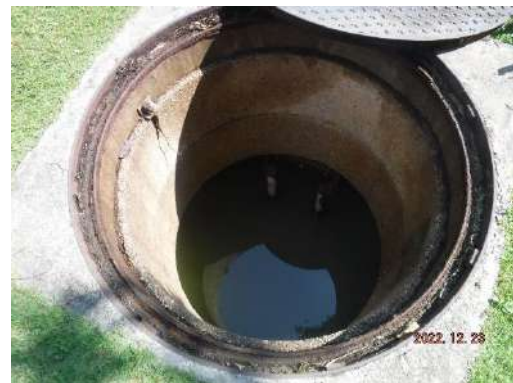
บ่อพักน้ำสุดท้ายพร้อมตะแกรงดักขยะก่อนระบายออกนอกโครงการ
