ผลการปฏิบัติตามมาตรการป้องกันและแก้ไขผลกระทบสิ่งแวดล้อม  
และมาตรการติดตามและตรวจสอบผลกระทบสิ่งแวดล้อม

## บทที่ 2

ตารางที่ 2.1 แบบรายงานผลการปฏิบัติตามมาตรการป้องกันและแก้ไขผลกระทบสิ่งแวดล้อม และมาตรการติดตามตรวจสอบผลกระทบสิ่งแวดล้อมของโครงการ Brixton Campus Bansaen

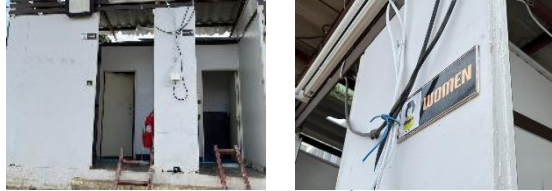
มาตรการป้องกันและแก้ไขผลกระทบสิ่งแวดล้อม และมาตรการติดตามตรวจสอบผลกระทบสิ่งแวดล้อม	ผลการปฏิบัติตามมาตรการฯ	ปัญหา อุปสรรค ที่ไม่สามารถปฏิบัติตามมาตรการ และแนวทางแก้ไข
<b>มาตรการป้องกันและแก้ไขผลกระทบสิ่งแวดล้อม</b>		
<b>1.6 คุณภาพน้ำ (ต่อ)</b> 2) จัดให้มีห้องน้ำสำหรับคนงานก่อสร้างจำนวน 18 ห้อง แยกชาย-หญิง ที่บริเวณด้านทิศตะวันออกของพื้นที่โครงการ ซึ่งมีลักษณะมิดชิดและติดป้ายแสดงสัญลักษณ์ชาย-หญิงอย่างชัดเจน	- โครงการจัดให้มีห้องน้ำสำหรับคนงานก่อสร้างแยกชาย-หญิง ซึ่งมีลักษณะมิดชิดและติดป้ายแสดงสัญลักษณ์ชาย-หญิงอย่างชัดเจน (รูปที่ 2.15)
