ภาคผนวก จ

ภาพแสดงรายการผลการติดตามตรวจสอบ

คุณภาพสิ่งแวดล้อม

บริษัท บีทู ไฮเทล จำกัด

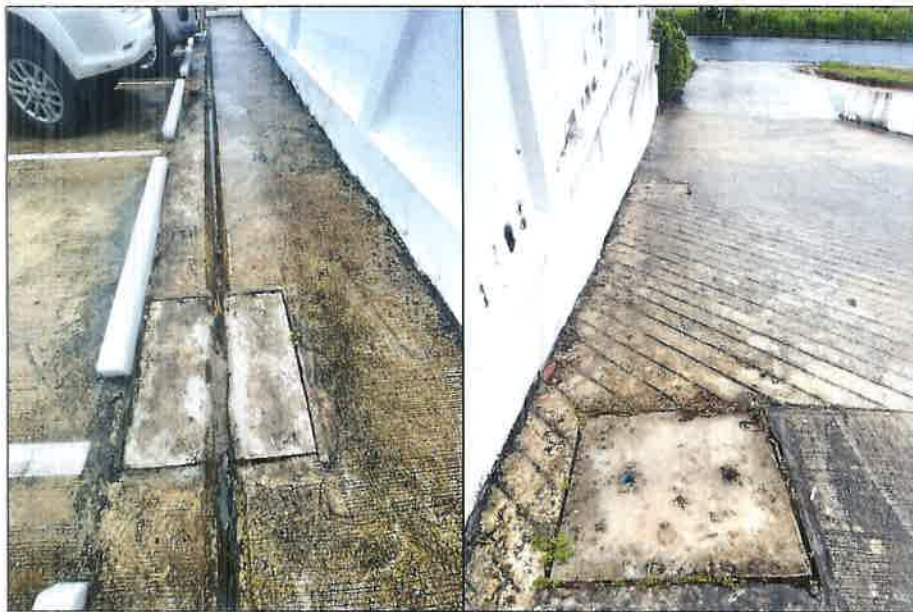
รูปที่ จ-1

ท่อระบายน้ำของโครงการ

แสดงการตรวจสอบท่อระบายน้ำบริเวณจุดเชื่อมต่อของโครงการกับท่อระบายน้ำสาธารณะ

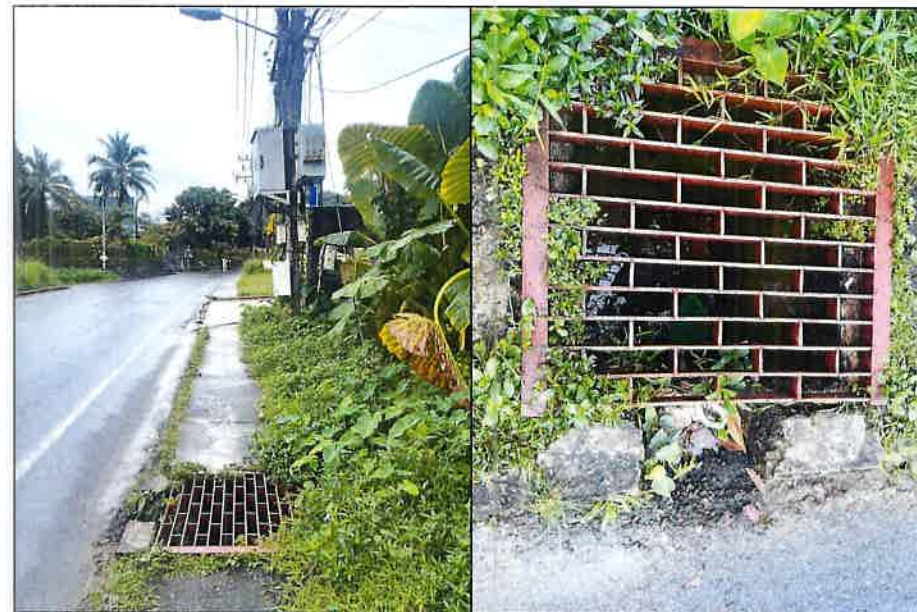
ท่อระบายน้ำสาธารณะริมถนนเหมืองเจ้าฟ้า

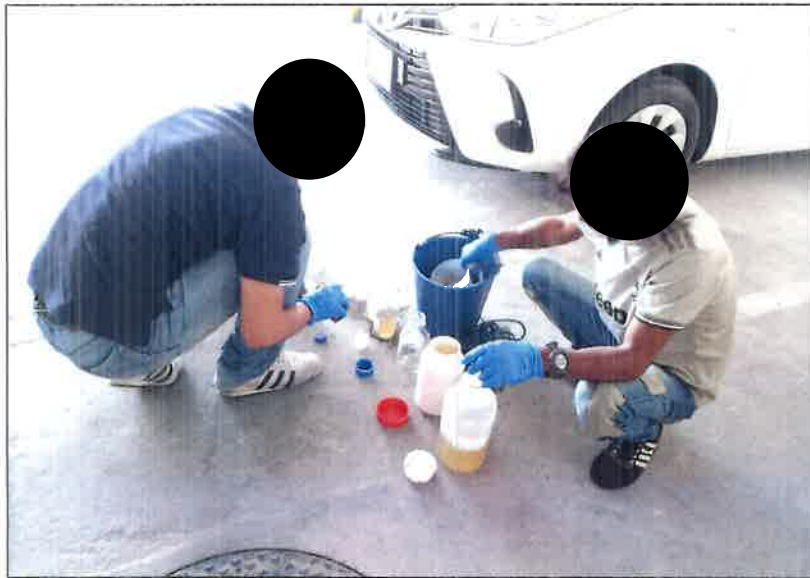
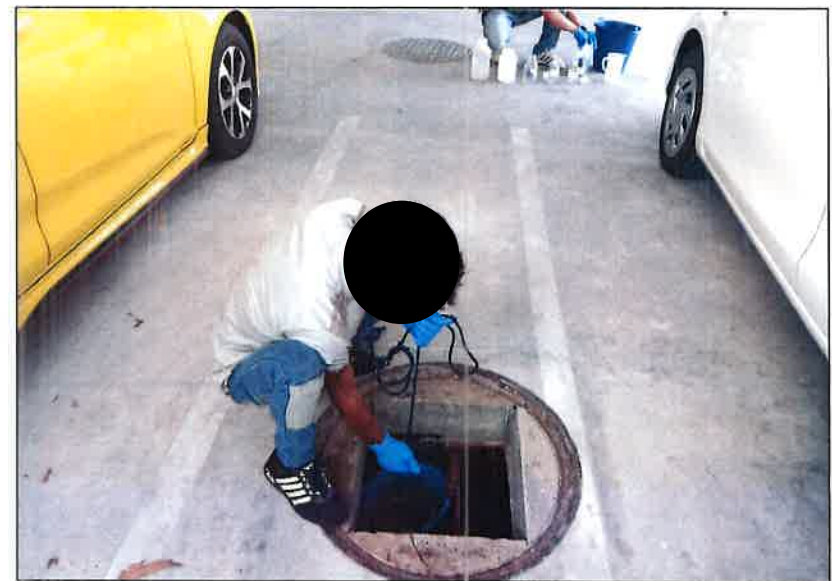
รูปที่ จ-2 แสดงการตรวจสอบคุณภาพน้ำทิ้งที่ผ่านการบำบัดแล้วของโครงการ

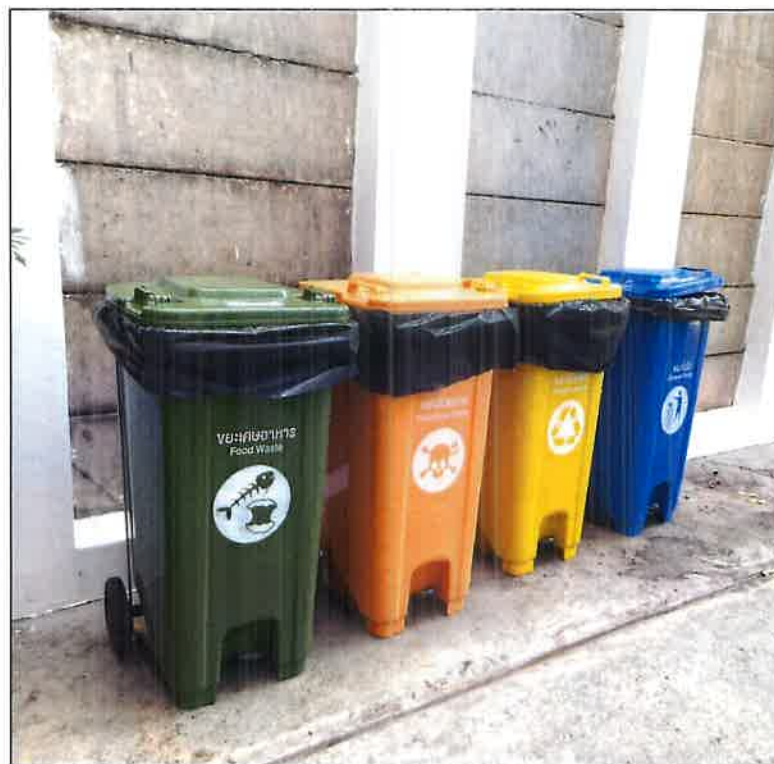
รูปที่ จ-3 | แสดงสภาพการพร้อมใช้งานของถังรองรับมูลฝอย

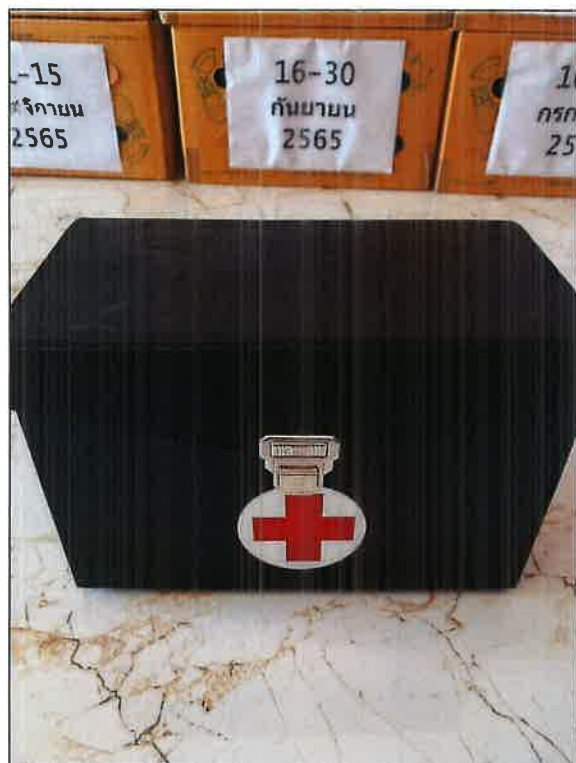
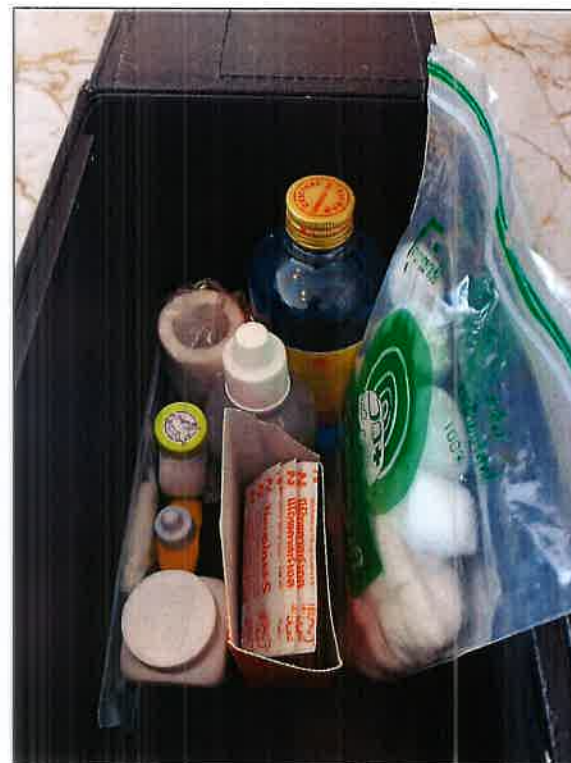
รูปที่ จ-4

แสดงความพร้อมของอุปกรณ์ปฐมพยาบาลเบื้องต้น

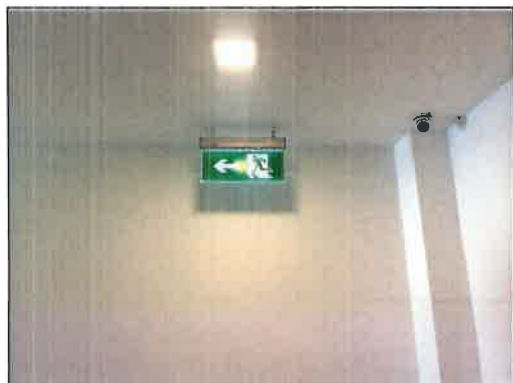
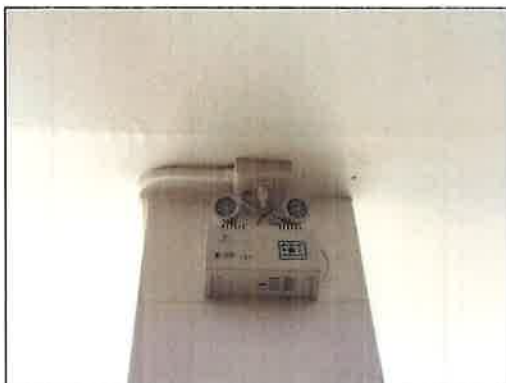
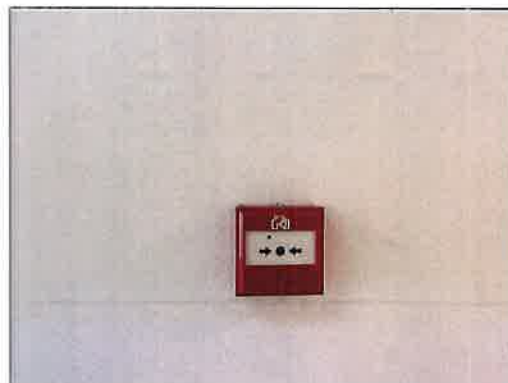
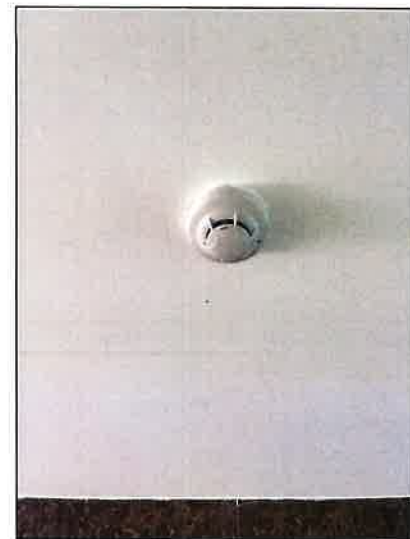
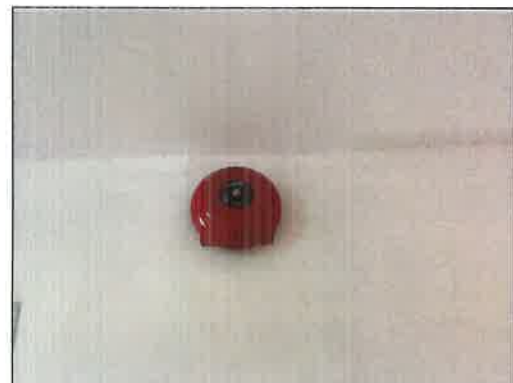
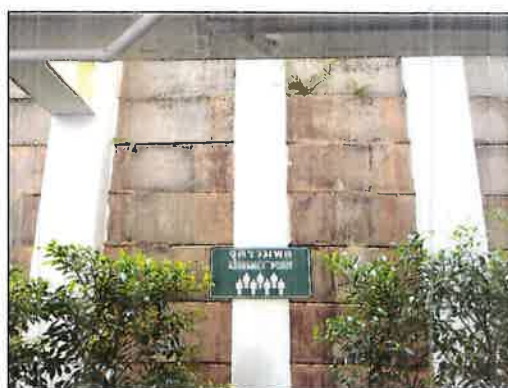
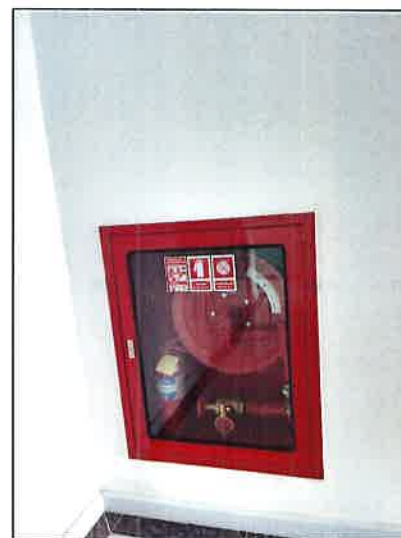
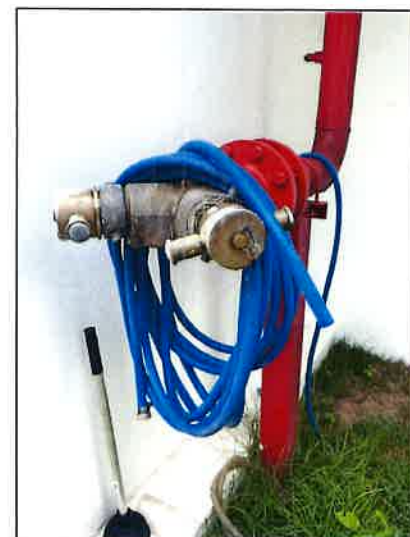
รูปที่ จ-5

ตรวจสอบอุปกรณ์เตือนภัยและป้องกันอัคคีภัยภายในโครงการ และพื้นที่จุดรวมพล

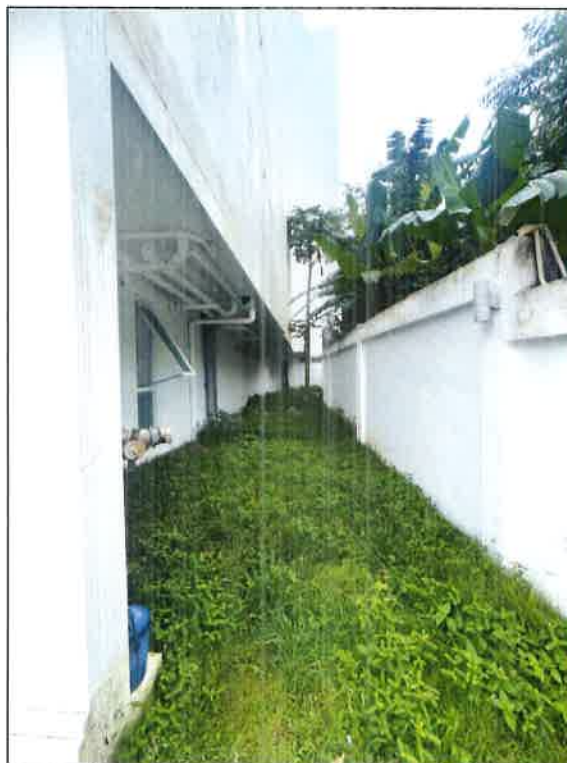
รูปที่ จ-6

ตรวจสอบต้นไม้และพื้นที่สีเขียวภายในโครงการ
