ผลการปฏิบัติตามมาตรการป้องกันและ
แก้ไขผลกระทบสิ่งแวดล้อม

ตารางที่ 2-1 ผลการปฏิบัติตามมาตรการป้องกันและแก้ไขผลกระทบสิ่งแวดล้อม โครงการ ดี คอนโด ริน

ระยะดำเนินการ ระหว่างเดือนกันยายน พ.ศ. 2565 ถึงเดือนกุมภาพันธ์ พ.ศ. 2566

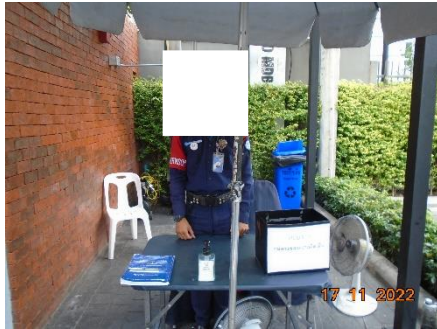
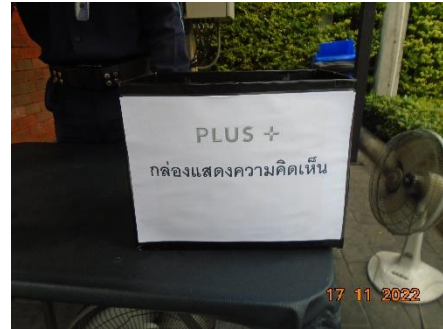
1. มาตรการทั่วไป (ต่อ)	5. หากได้รับการร้องเรียนจากประชาชนว่าได้รับความเดือดร้อนรำคาญจากกิจกรรมดำเนินการโครงการหรือโครงการก่อให้เกิดความเสียหายแก่สาธารณสมบัติ หรือชีวิตและทรัพย์สินของประชาชน เจ้าของโครงการหรือนิติบุคคลผู้รับโอนสิทธิ และหน้าที่ให้ปฏิบัติตามมาตรการป้องกัน และแก้ไขผลกระทบสิ่งแวดล้อม และมาตรการติดตามตรวจสอบผลกระทบสิ่งแวดล้อม จะต้องดำเนินการแก้ไขปัญหาดังกล่าวโดยไม่ชักช้า และแจ้งหน่วยงานที่มีอำนาจอนุญาตตามกฎหมายกำหนด และหน่วยงานที่เกี่ยวข้องทราบ เพื่อหาแนวทางและมาตรการในการแก้ไขปัญหาต่อไป	- หากประชาชนโดยรอบโครงการได้รับความเดือดร้อนรำคาญจากกิจกรรมการดำเนินโครงการหรือโครงการก่อให้เกิดความเสียหายแก่สาธารณสมบัติหรือชีวิตและทรัพย์สินของประชาชน สามารถแจ้งมายังนิติบุคคลอาคารชุด ดี คอนโด ริน ได้โดยตรง โดยนิติบุคคลฯ จัดให้มีกล่องแสดงความคิดเห็นไว้บริเวณบ่อขยะและห้องรับรองภายในโครงการ ทั้งนี้ นิติบุคคลฯ จะดำเนินการแก้ไขปัญหาดังกล่าวโดยไม่ชักช้า และแจ้งหน่วยงานอนุญาต สำนักงานนโยบายและแผนทรัพยากรธรรมชาติและสิ่งแวดล้อม และหน่วยงานที่เกี่ยวข้องทราบ เพื่อหาแนวทางและมาตรการในการแก้ไขปัญหาต่อไป	-	ภาพที่ 2-1 กล่องแสดงความคิดเห็น

3. จัดให้มีกล่องรับความคิดเห็นติดตั้งไว้ที่ป้อมยามเพื่อรับเรื่องร้องเรียนหากพบว่ามีเรื่องร้องเรียนต้องดำเนินการแก้ไขปัญหาโดยเร่งด่วน	- โครงการมีกล่องรับความคิดเห็นติดตั้งไว้ที่ป้อมยามเพื่อรับเรื่องร้องเรียนหากพบว่ามีเรื่องร้องเรียนต้องดำเนินการแก้ไขปัญหาโดยเร่งด่วน	-	ภาพที่ 2-1 กล่องแสดงความคิดเห็น

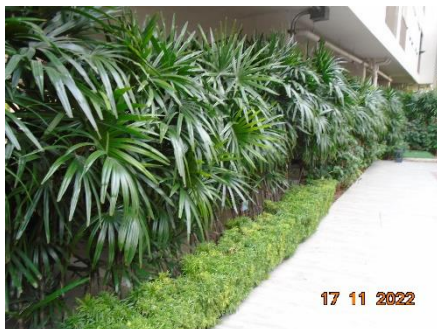
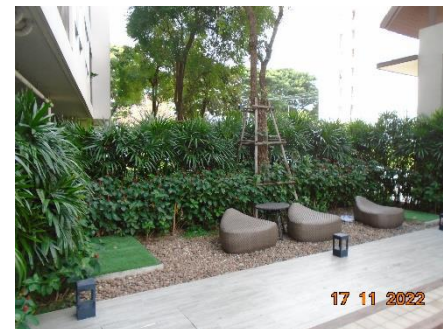
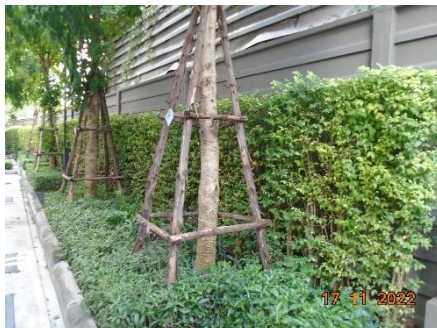
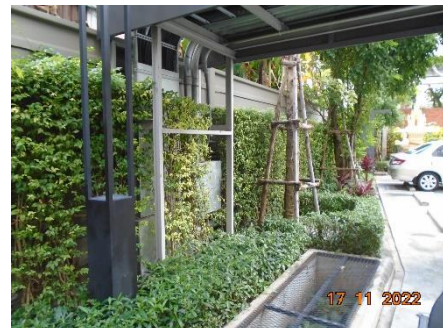
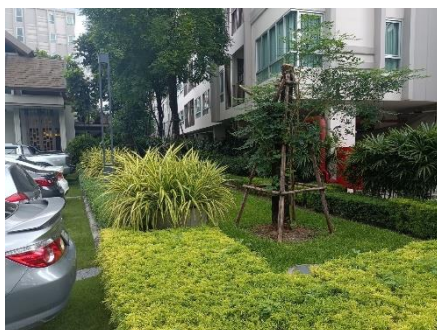
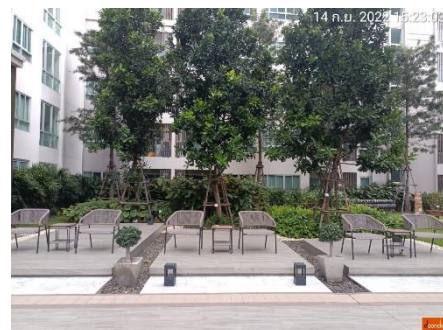
2. ทรัพยากรทางกายภาพ 2.1 สภาพภูมิประเทศ	1. กำหนดพื้นที่ฟื้นฟูในบริเวณพื้นที่สีเขียวตามผังของโครงการ	- โครงการได้กำหนดพื้นที่ฟื้นฟูในบริเวณพื้นที่สีเขียวตามผังของโครงการ และจัดจ้างบริษัทเอกชนเข้ามาดูแลรักษาพื้นที่สีเขียวของโครงการ	-	ภาคผนวก ข-1 แผนผังพื้นที่สีเขียวของโครงการ ภาคผนวก ข-2 สัญญาการว่าจ้างดูแลรักษาพื้นที่สีเขียวของโครงการ ภาพที่ 2-2 พื้นที่สีเขียวของโครงการ

2. เก็บตัวอย่างดินเพื่อตรวจสอบคุณสมบัติของดินเพื่อวางแผนในการปรับปรุงดิน	- โครงการยังไม่พบปัญหาจากดิน โดยสังเกตจากสภาพต้นไม้ในพื้นที่สีเขียวของโครงการยังคงเจริญเติบโตได้ดี	-	ภาพที่ 2-2 พื้นที่สีเขียวของโครงการ

2.1 สภาพภูมิประเทศ (ต่อ)	5. จัดให้มีพื้นที่สีเขียว 1,354 ตารางเมตร	- โครงการจัดให้มีพื้นที่สีเขียวประมาณ 1,354 ตารางเมตร	-	ภาคผนวก ข-1 แผนผังพื้นที่สีเขียวของโครงการ ภาพที่ 2-2 พื้นที่สีเขียวของโครงการ

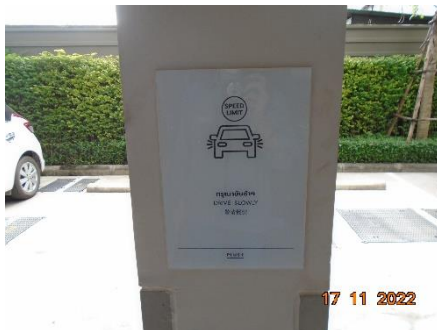
2.3 สภาพภูมิอากาศและ ปริมาณคุณภาพอากาศ	1. ควบคุมความเร็วของรถภายในโครงการเพื่อลดการฟุ้งกระจายของฝุ่นละออง เช่น ป้ายจำกัดความเร็ว เป็นต้น	- โครงการมีป้ายจำกัดความเร็วในพื้นที่โครงการ เพื่อลดการฟุ้งกระจายของฝุ่นละออง	-	ภาพที่ 2-4 ป้ายจำกัดความเร็วของโครงการ

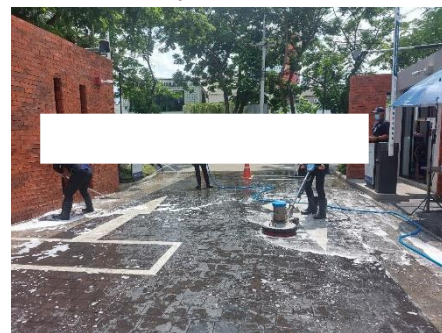
ภาพที่ 2-5 (ต่อ) เจ้าหน้าที่ดูแลความสะอาดภายในพื้นที่โครงการ

2. จัดให้มีเจ้าหน้าที่ดูแลรักษาความสะอาดของถนนและลานจอดรถอย่างสม่ำเสมอ	- โครงการมีเจ้าหน้าที่ดูแลความสะอาดภายในพื้นที่โครงการเป็นประจำ	-	ภาพที่ 2-5 เจ้าหน้าที่ดูแลความสะอาด ภายในพื้นที่โครงการ

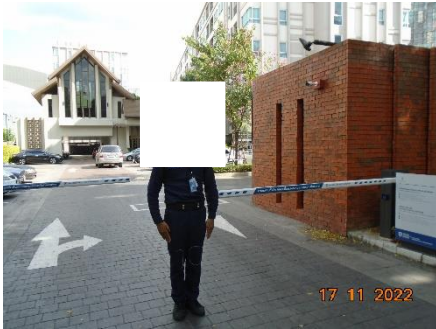
ภาพที่ 2-6 เจ้าหน้าที่อำนวยความสะดวกการจราจร

3. จัดให้มีเจ้าหน้าที่อำนวยความสะดวกในการจราจร	- โครงการมีเจ้าหน้าที่คอยอำนวยความสะดวกในการจราจรในพื้นที่โครงการ	-	ภาพที่ 2-6 เจ้าหน้าที่อำนวยความสะดวก การจราจร

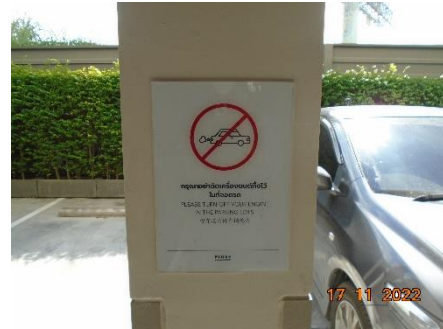
2.3 สภาพภูมิอากาศและ ปริมาณคุณภาพอากาศ (ต่อ)	4. ติดป้ายห้ามติดเครื่องยนต์ทิ้งไว้บริเวณลานจอดรถยนต์ โดยดับเครื่องทันทีเมื่อจอดเสร็จแล้ว	- มีป้ายห้ามติดเครื่องยนต์ทิ้งไว้บริเวณลานจอดรถยนต์	-	ภาพที่ 2-7 ป้ายห้ามติดเครื่องยนต์

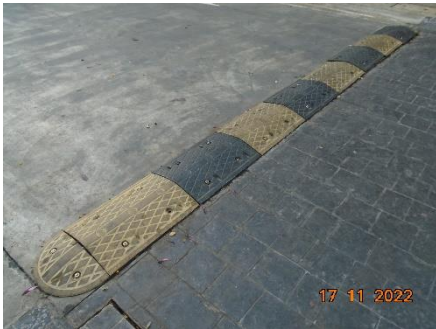
ภาพที่ 2-8 สันนูนชะลอความเร็ว

2.4 เสียง	1. จัดให้มีเจ้าหน้าที่รักษาความปลอดภัย ควบคุมความเร็วของการใช้รถในบริเวณพื้นที่โครงการ เช่น ติดป้ายจำกัดความเร็ว ติดตั้งสัญญาณชะลอความเร็ว เพื่อลดความเร็วและระดับเสียงที่เกิดจากการสัญจรของรถยนต์ให้ลดลง	- โครงการมีเจ้าหน้าที่รักษาความปลอดภัยคอยควบคุมความเร็วของการใช้รถในบริเวณพื้นที่โครงการ จัดให้ติดป้ายจำกัดความเร็ว สัญญาณชะลอความเร็ว เพื่อลดความเร็วและระดับเสียงจากการสัญจรของรถในโครงการ	-	ภาพที่ 2-4 ป้ายจำกัดความเร็วของโครงการ ภาพที่ 2-6 เจ้าหน้าที่อำนวยความสะดวก การจราจร ภาพที่ 2-8 สัญญาณชะลอความเร็ว

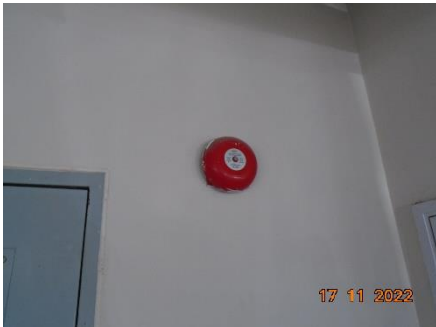
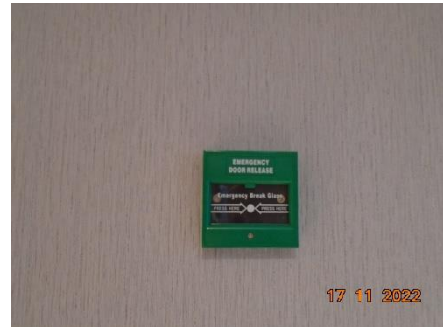
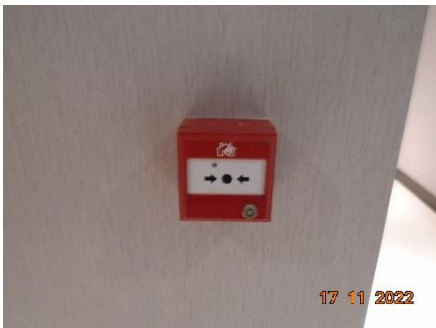
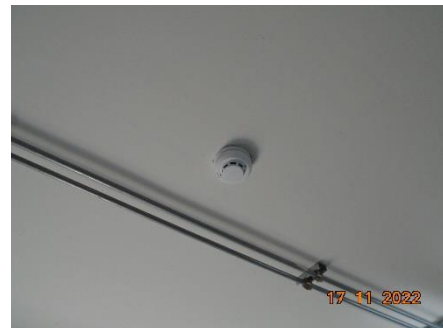
ภาพที่ 2-10 ระบบสัญญาณเตือนเพลิงไหม้

2.6 การเกิดแผ่นดินไหว (ต่อ)	6) กันเขตหรือไม่อนุญาตให้เข้าไปในเขตที่มีความเสียหายสูงหรืออาคารพัง 3. จัดทำป้ายสัญลักษณ์แสดงตำแหน่งจุดรวมพลและทางหนีออกจากตัวอาคารให้ชัดเจนเพื่อให้ออกนอกอาคารได้อย่างรวดเร็ว	- โครงการได้ติดตั้งป้ายสัญลักษณ์แสดงตำแหน่งจุดรวมพลและทางหนีออกจากตัวอาคาร และพร้อมทั้งแสดงแผนผังตำแหน่งสัญลักษณ์การหนีภัย	-	ภาพที่ 2-10 ระบบสัญญาณเตือน เพลิงไหม้ ภาพที่ 2-11 การป้องกันเพลิงไหม้

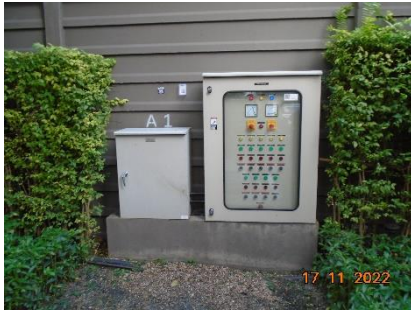
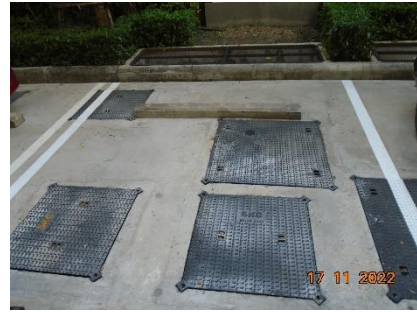
2.7 คุณภาพน้ำ	1. จัดให้มีระบบบำบัดน้ำเสีย จำนวน 3 ชุด แบ่งเป็นขนาดรองรับ 60 ลูกบาศก์เมตร/วัน จำนวน 2 ชุด และขนาดรองรับ 130 ลูกบาศก์เมตร/วัน จำนวน 1 ชุด	- โครงการมีระบบบำบัดน้ำเสีย จำนวน 3 ชุด แบ่งเป็นขนาดรองรับ 60 ลูกบาศก์เมตร/วัน จำนวน 2 ชุด และขนาดรองรับ 130 ลูกบาศก์เมตร/วัน จำนวน 1 ชุด	-	ภาคผนวก ข-5 แบบระบบบำบัดน้ำเสียของ โครงการ ภาพที่ 2-12 ระบบบำบัดน้ำเสียของโครงการ

3. ทรัพยากรสิ่งแวดล้อม ทางชีวภาพ 3.1 นิเวศวิทยาในน้ำ	1. จัดให้มีระบบบำบัดน้ำเสีย จำนวน 3 ชุด แบ่งเป็นขนาดรองรับ 60 ลูกบาศก์เมตร/วัน จำนวน 2 ชุด และขนาดรองรับ 130 ลูกบาศก์ เมตร/วัน จำนวน 1 ชุด	- โครงการมีระบบบำบัดน้ำเสีย จำนวน 3 ชุด แบ่งเป็น ขนาดรองรับ 60 ลูกบาศก์เมตร/วัน จำนวน 2 ชุด และขนาดรองรับ 130 ลูกบาศก์เมตร/วัน จำนวน 1 ชุด	-	ภาคผนวก ข-5 แบบระบบบำบัดน้ำเสียของ โครงการ ภาพที่ 2-12 ระบบบำบัดน้ำเสียของโครงการ

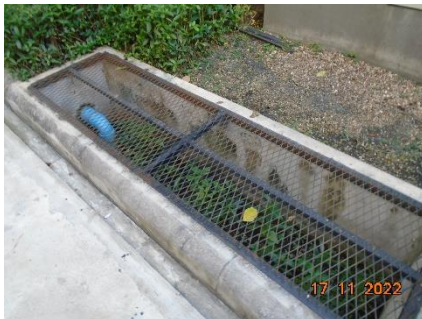
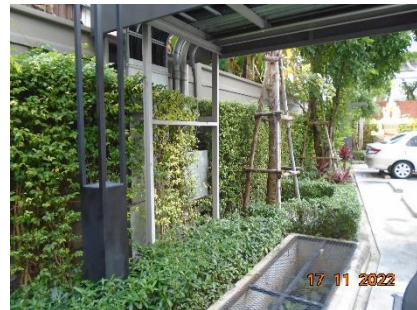
ภาพที่ 2-14 ระบบกำจัดก๊าซมีเทนจากการหมักปุ๋ย

5. จัดให้มีระบบกำจัดก๊าซมีเทนโดยปั๊มหมักพร้อมใช้งานฝังลงในหลุมดินซึ่งจะอยู่ภายในพื้นที่สวนหย่อม	- โครงการมีระบบกำจัดก๊าซมีเทนจากการหมักปุ๋ย โดยฝังลงในหลุมดินบริเวณพื้นที่สวนหย่อม และได้มีการปรับปรุงบ่อมีเทนบางส่วนที่ได้ยกเลิกใช้	-	ภาพที่ 2-14 ระบบกำจัดก๊าซมีเทนจากการ หมักปุ๋ย

5. จัดให้มีระบบกำจัดก๊าซมีเทนโดยปุ๋ยหมักพร้อมใช้งานฝังลงในหลุมดินซึ่งจะอยู่ภายในพื้นที่สวนหย่อม	- โครงการมีระบบกำจัดก๊าซมีเทนจากการหมักปุ๋ย โดยฝังลงในหลุมดินบริเวณพื้นที่สวนหย่อม และได้มีการปรับปรุงบ่อมีเทนบางส่วนที่ได้ยกเลิกใช้	-	ภาพที่ 2-14 ระบบกำจัดก๊าซมีเทนจากการ หมักปุ๋ย

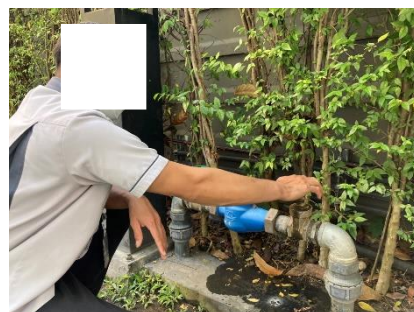
4.1 การใช้น้ำ (ต่อ)	9. ตรวจสอบลักษณะทางกายภาพของน้ำประปาเป็นประจำในเรื่องของสี กลิ่น และเศษซากต่างๆ ที่ตกหล่นไปในถังเก็บน้ำ	- โครงการได้มีการตรวจสอบลักษณะทางกายภาพของน้ำประปาเป็นประจำ	-	ภาพที่ 2-18 การตรวจสอบระบบจ่ายน้ำและระบบเส้นท่อน้ำประปา

12. ตรวจสอบดูแลระบบจ่ายน้ำและระบบเส้นท่อน้ำประปาให้อยู่ในสภาพดีอยู่เสมอ หากพบว่าการชำรุดให้รีบดำเนินการแก้ไขทันที	- โครงการตรวจสอบดูแลระบบจ่ายน้ำและระบบเส้นท่อน้ำประปาให้อยู่ในสภาพดีอยู่เสมอเป็นประจำ	-	ภาคผนวก ข-10 แบบบันทึกการตรวจสอบระบบจ่ายน้ำและระบบเส้นท่อน้ำประปา ภาพที่ 2-18 การตรวจสอบระบบจ่ายน้ำและระบบเส้นท่อน้ำประปา
