ภาคผนวก ข

ภาพถ่ายการปฏิบัติตามมาตรการ

รายงานผลการปฏิบัติตามมาตรการป้องกันและแก้ไขผลกระทบสิ่งแวดล้อมและมาตรการติดตามตรวจสอบผลกระทบสิ่งแวดล้อม
โครงการอาคาร 8 ชั้น ถนนรัชดาภิเษก 10 (อาคารชุดซีดีโฮม รัชดาภิเษก 3)
ฉบับเดือน กรกฎาคม - ธันวาคม 2565 (ระยะเปิดดำเนินการ)

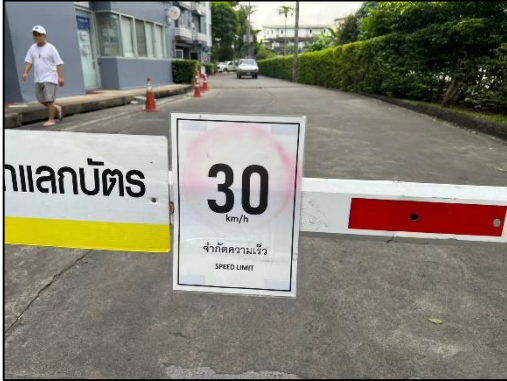
ภาพที่ 1 ป้ายจำกัดความเร็ว	ภาพที่ 2 สันนุนชะลอความเร็ว

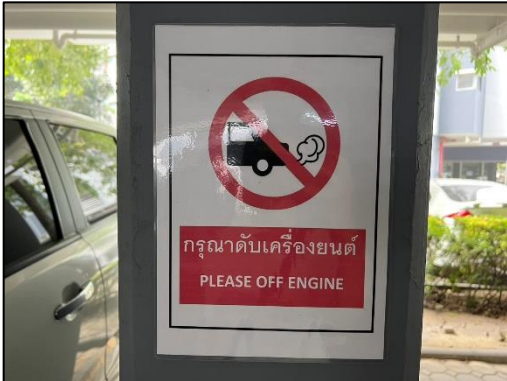
ภาพที่ 3 ป้ายห้ามติดเครื่องยนต์	ภาพที่ 4 ป้ายและสัญลักษณ์จราจร

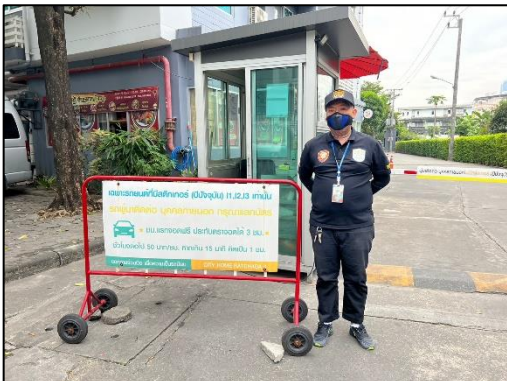
ภาพที่ 5-6 เจ้าหน้าที่รักษาความปลอดภัยดูแลทางเข้า - ออก

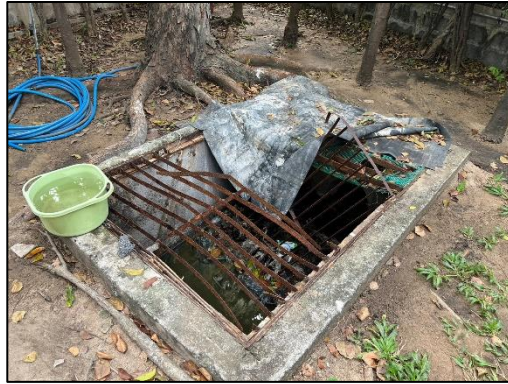
ภาพที่ 7 ระบบบำบัดน้ำเสีย

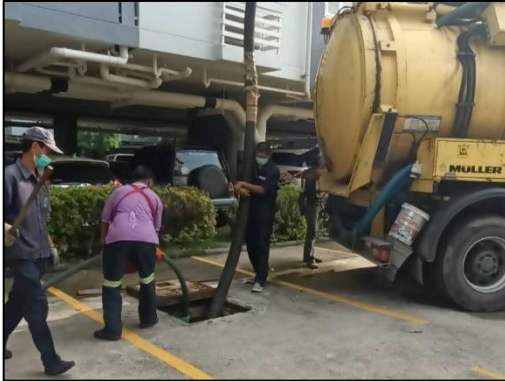
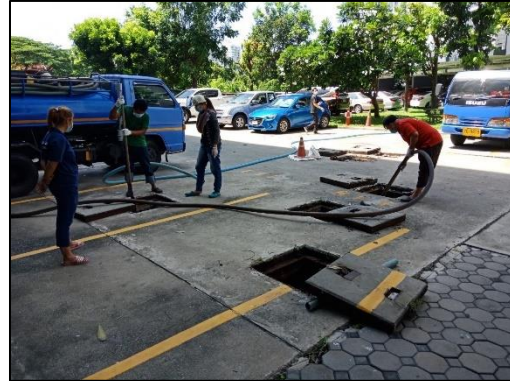
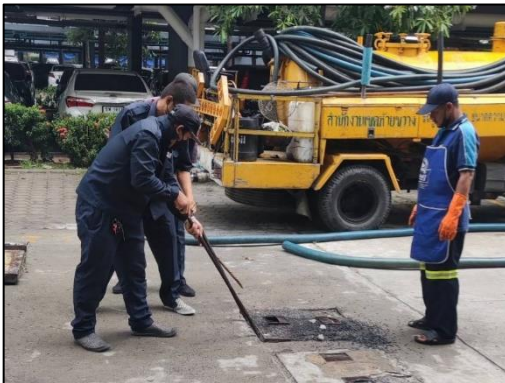
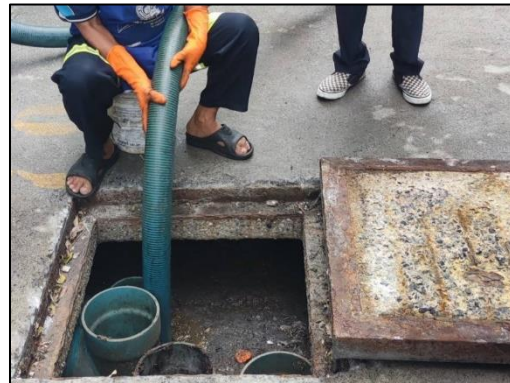
ภาพที่ 8-11 เจ้าหน้าที่สูบลากตะกอน และ สูบอัดกากไขมัน

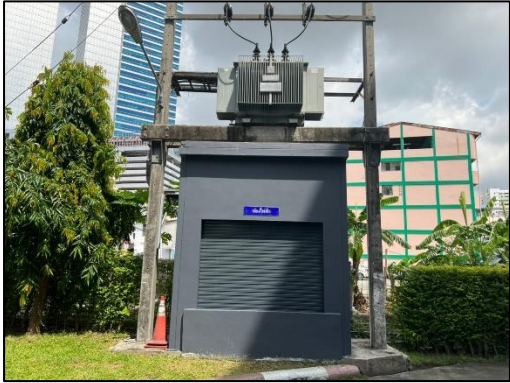
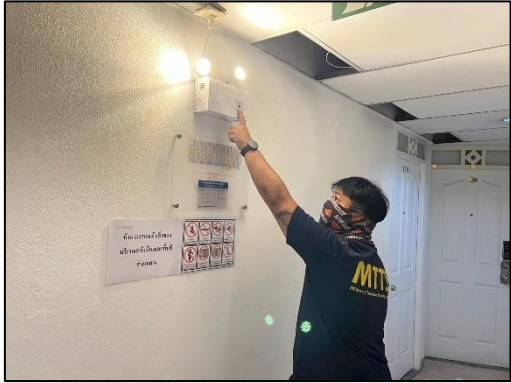
<p>ภาพที่ 30 หม้อแปลงไฟฟ้า</p>	<p>ภาพที่ 31 ไฟฉุกเฉิน</p>

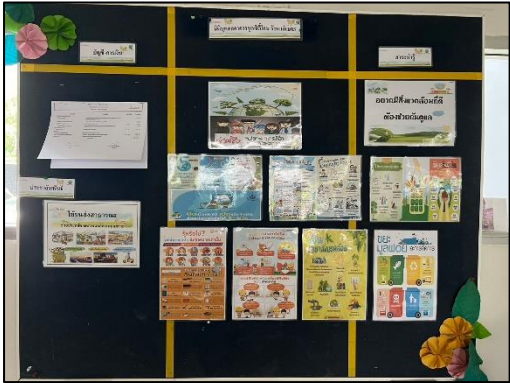
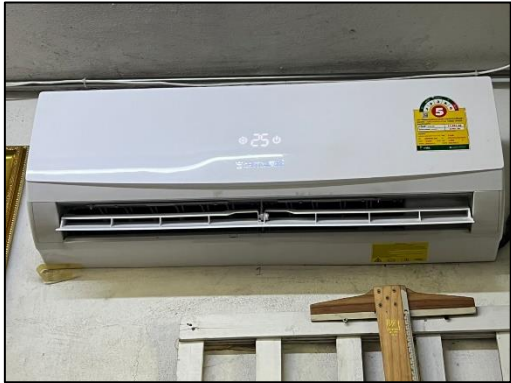
<p>ภาพที่ 32 ป้ายประชาสัมพันธ์ประหยัดน้ำ - ไฟ ภายในอาคาร</p>	<p>ภาพที่ 33 เครื่องปรับอากาศเบอร์ 5</p>

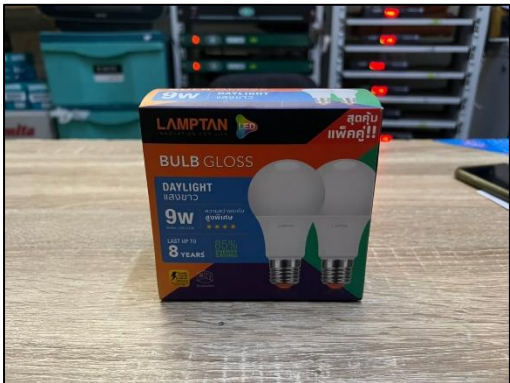
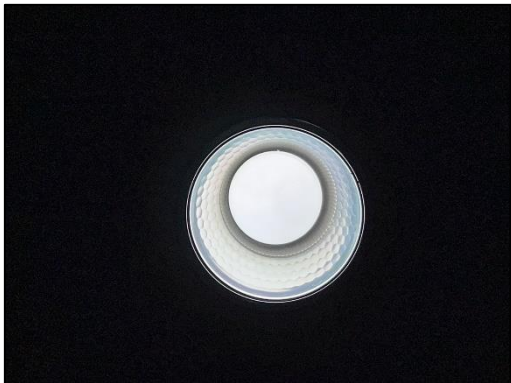
<p>ภาพที่ 34-35 ใช้หลอดไฟแบบประหยัดพลังงาน</p>

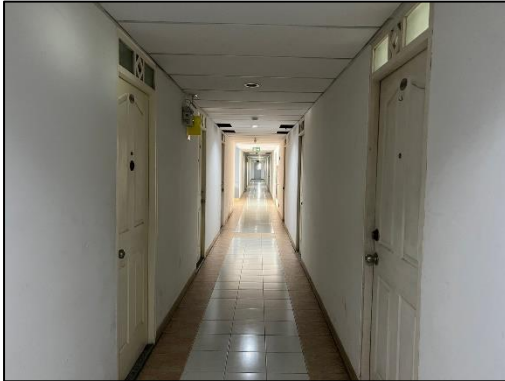
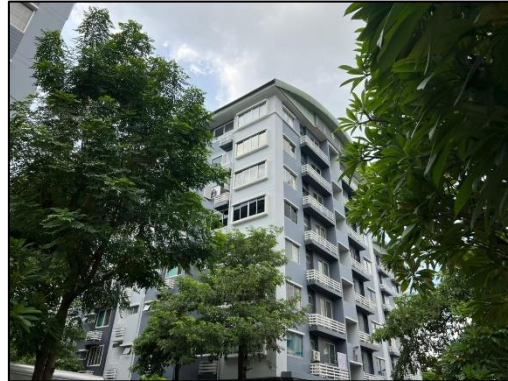
ภาพที่ 36-37 ภายในและภายนอกอาคารใช้สีอ่อน

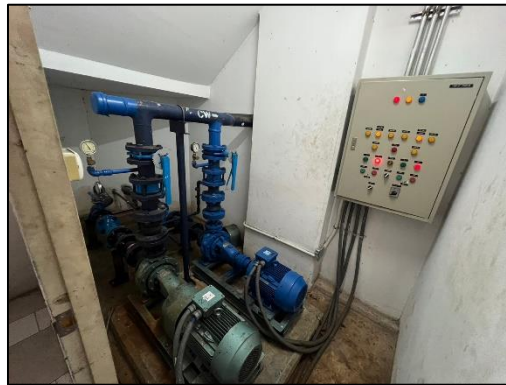
ภาพที่ 38 เครื่องสูบน้ำจากถังเก็บน้ำชั้นใต้ดินไปยังถังเก็บน้ำชั้นดาดฟ้า

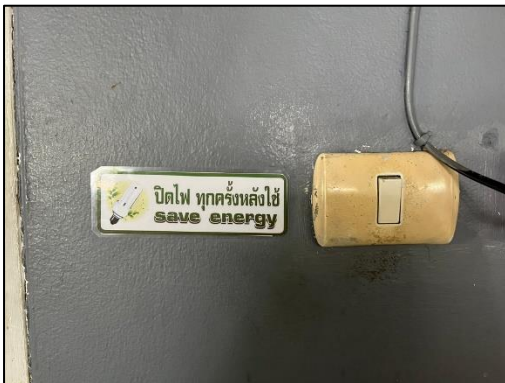
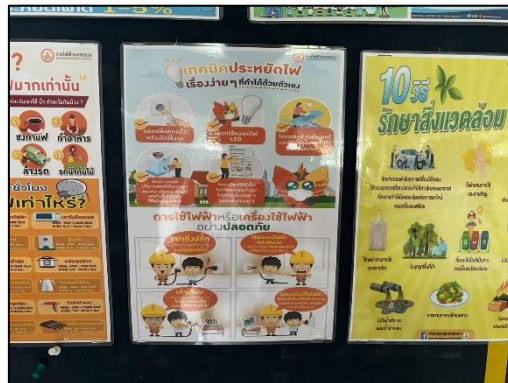
ภาพที่ 39-40 ป้ายประชาสัมพันธ์เรื่องการประหยัดไฟฟ้า

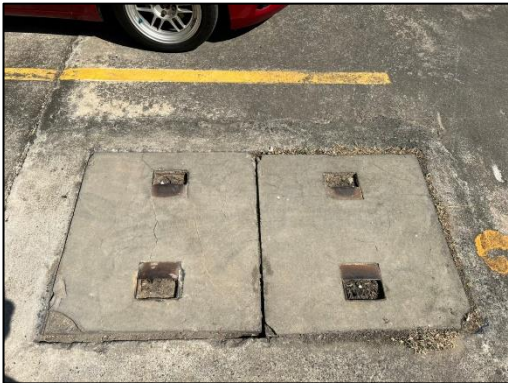
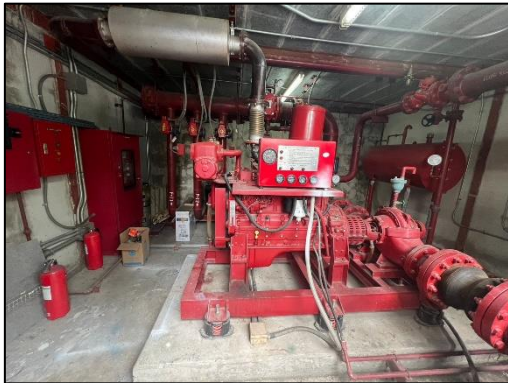
ภาพที่ 41 ถังเก็บน้ำสำรอง	ภาพที่ 42 ห้องปั้มน้ำดับเพลิง

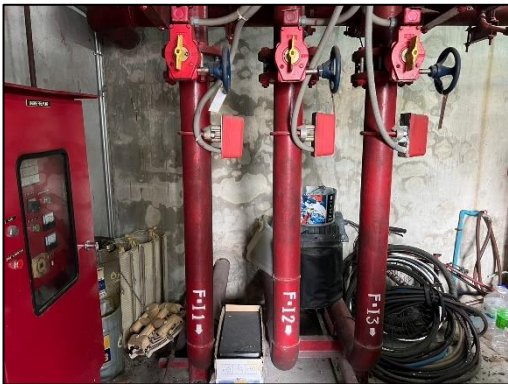
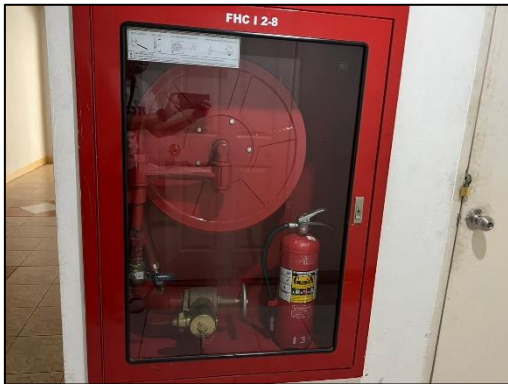
ภาพที่ 43 ระบบท่อเย็น	ภาพที่ 44 ตู้ FHC

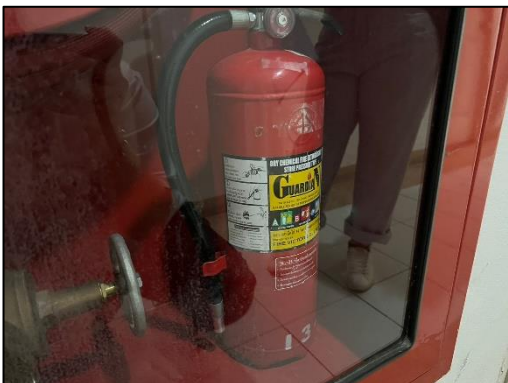
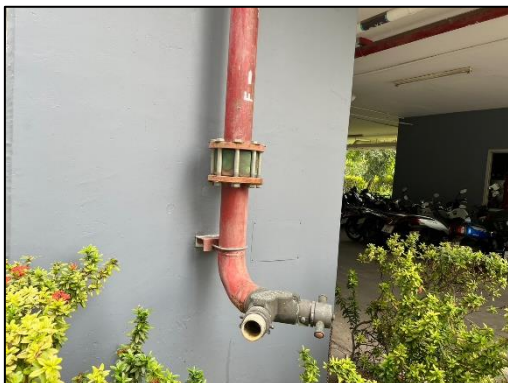
ภาพที่ 45 ถังดับเพลิงเคมีชนิด A-B-C	ภาพที่ 46 หัวรับดับเพลิง

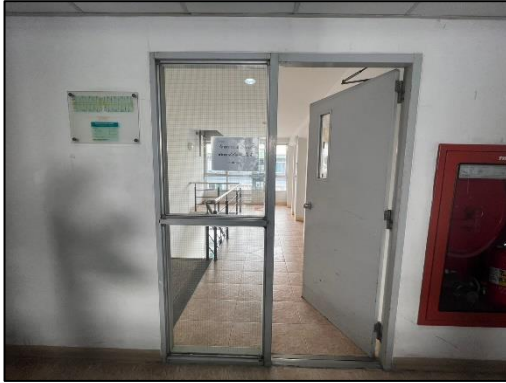
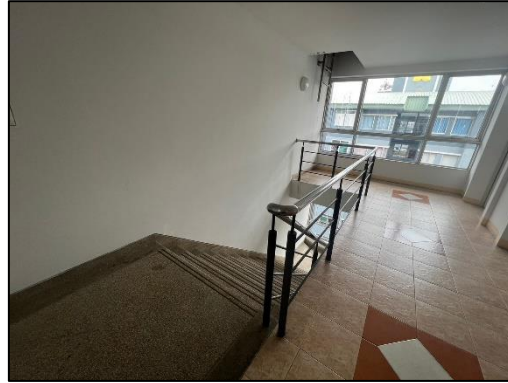
ภาพที่ 47-48 บันไดหนีไฟ ST1 (อาคาร C)

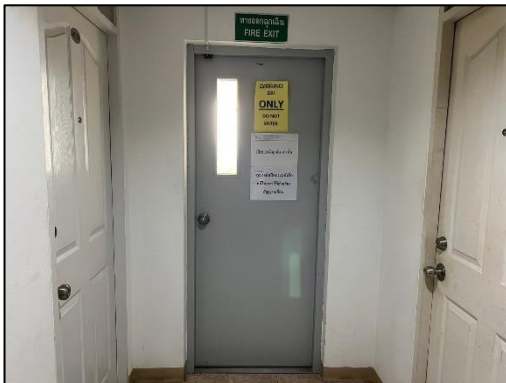
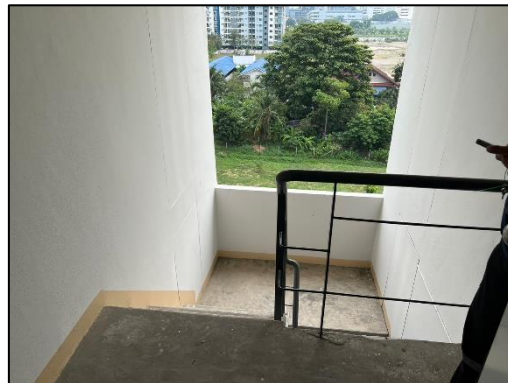
ภาพที่ 49-50 บันไดหนีไฟ ST2 (อาคารC)

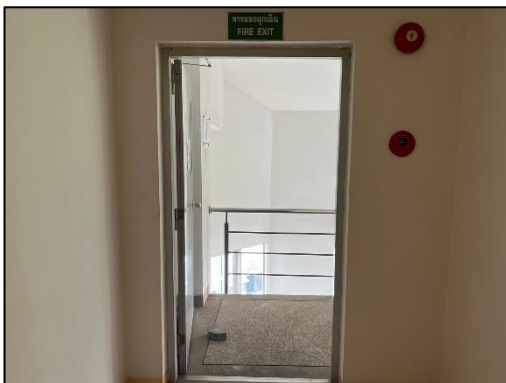
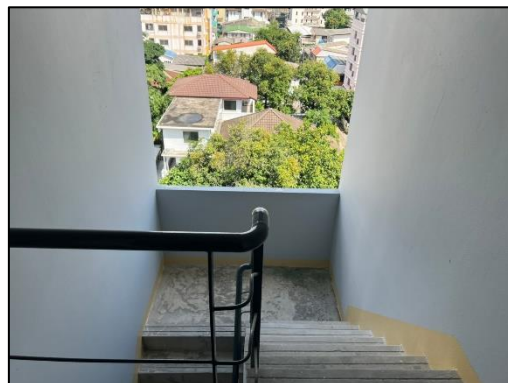
ภาพที่ 51-52 บันไดหนีไฟ ST3 (อาคารC)

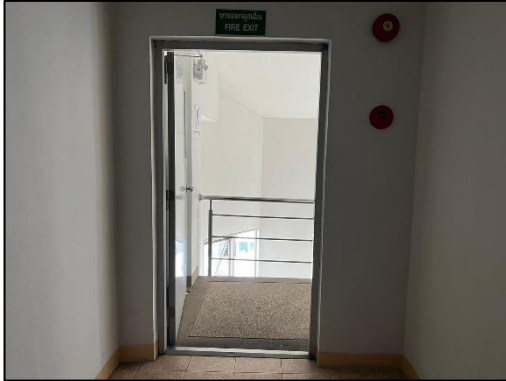
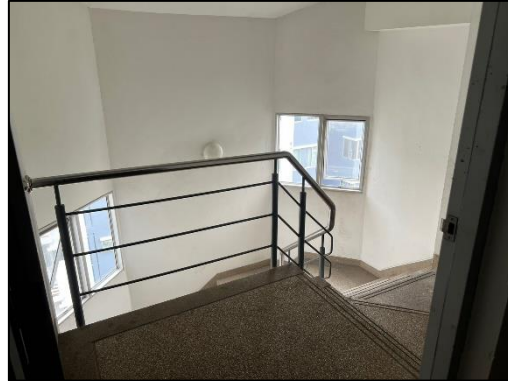
ภาพที่ 53-54 บันไดหนีไฟ ST1 (อาคาร D)

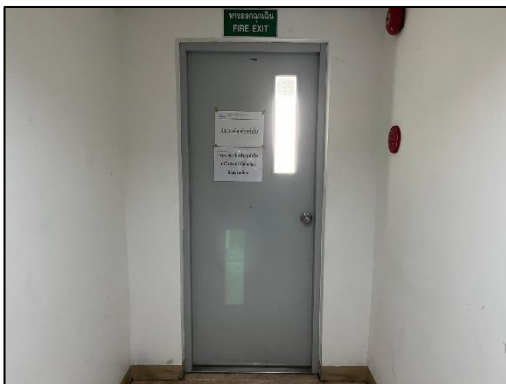
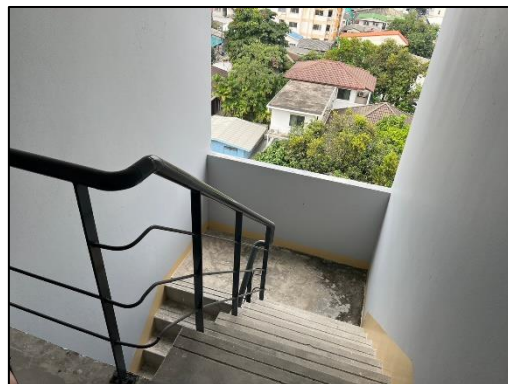
ภาพที่ 55-56 บันไดหนีไฟ ST2 (อาคารD)

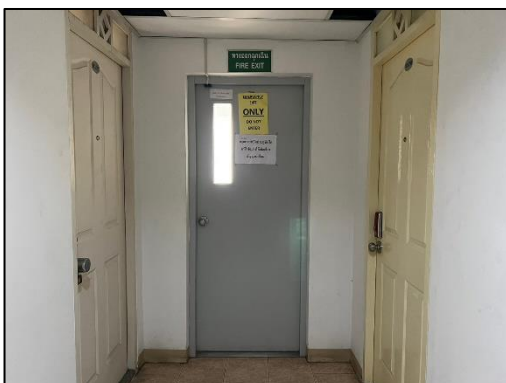
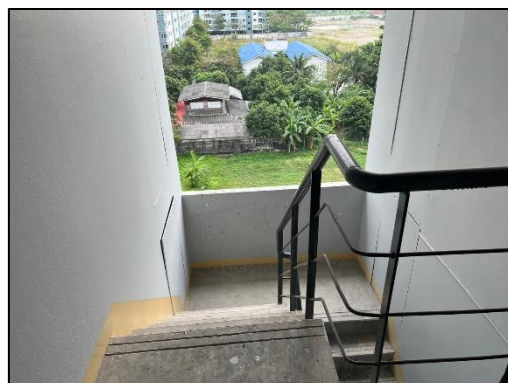
ภาพที่ 57-58 บันไดหนีไฟ ST1 (อาคารE)

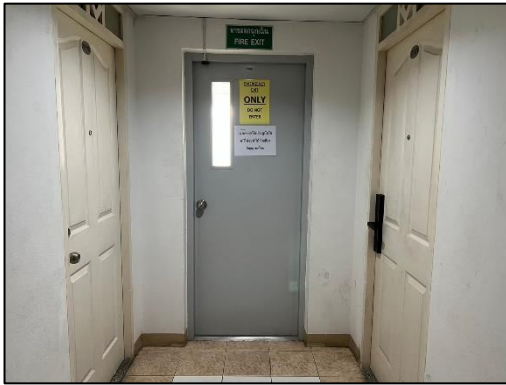
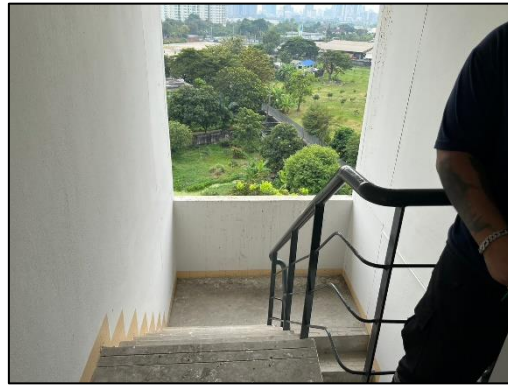
ภาพที่ 59-60 บันไดหนีไฟ ST2 (อาคารE)

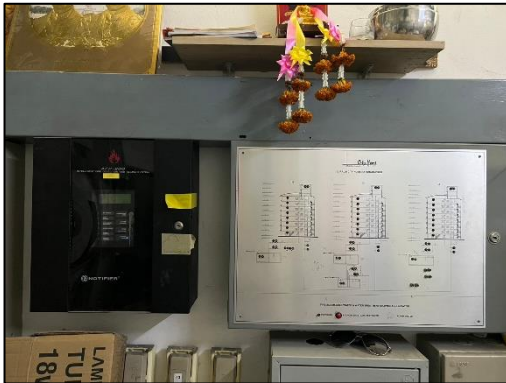
ภาพที่ 61 Fire Alarm Control Panel

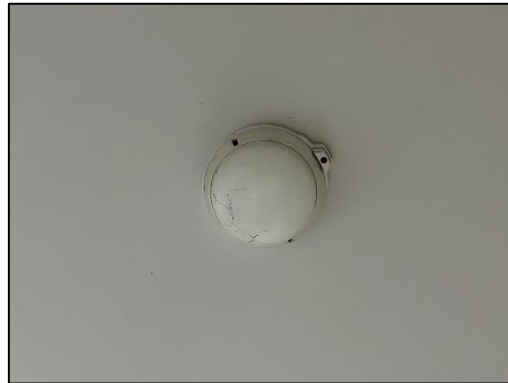
ภาพที่ 62 Heat Detector

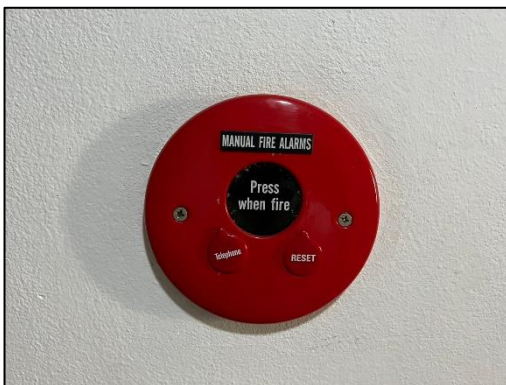
ภาพที่ 63 Fire Alarm Manual Station

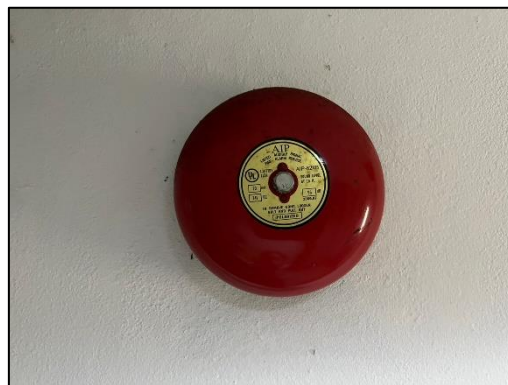
ภาพที่ 64 Alarm Bell

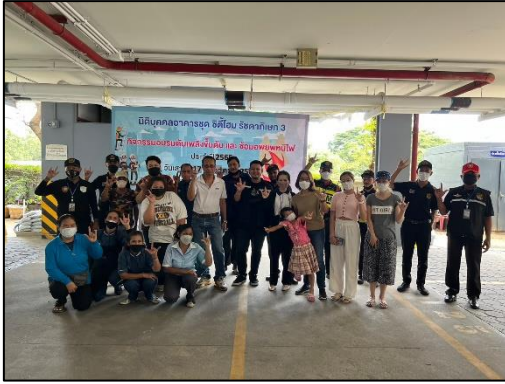
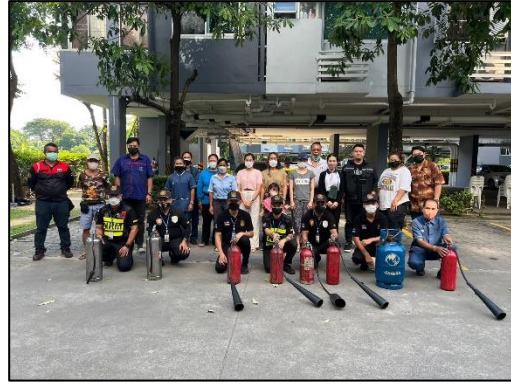
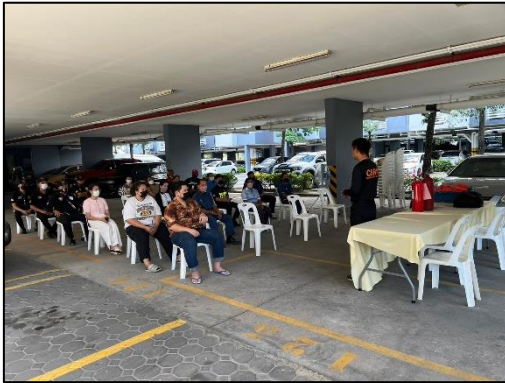
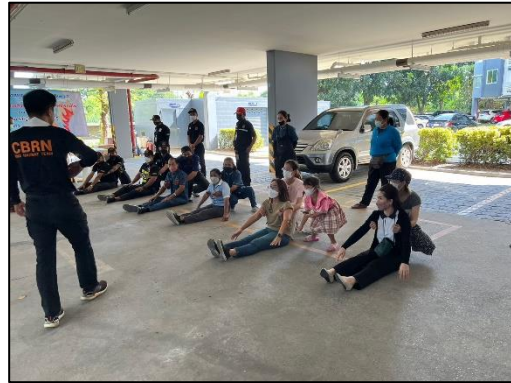
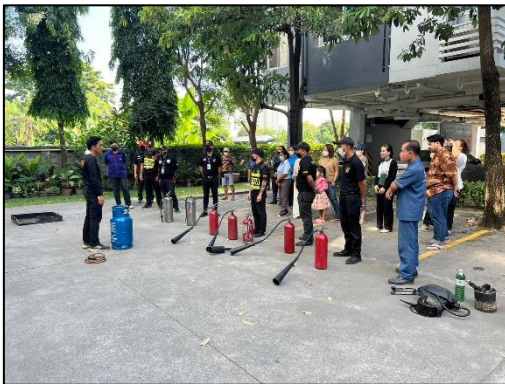
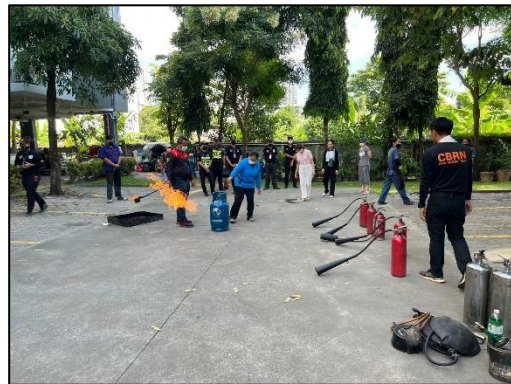
ภาพที่ 65-70 การซ้อมอพยพหนีไฟ

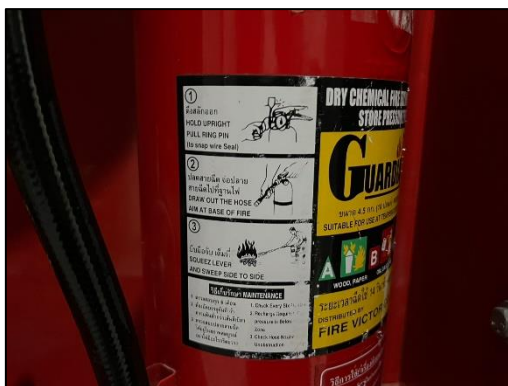
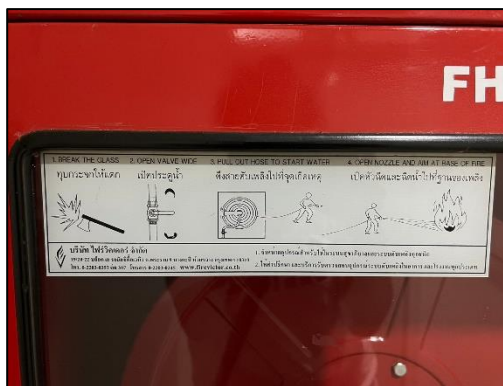
ภาพที่ 71-72 ป้ายแนะนำการใช้อุปกรณ์ดับเพลิง

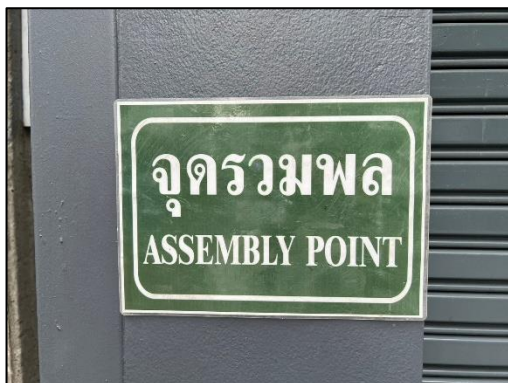
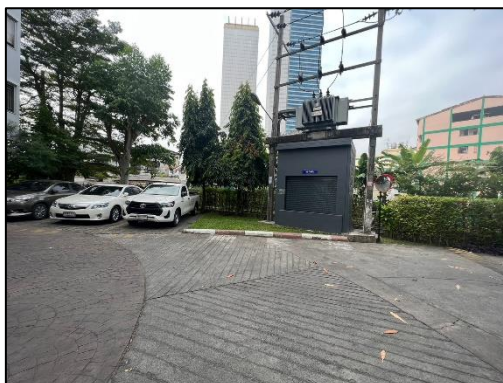
ภาพที่ 73-74 จุดรวมคน

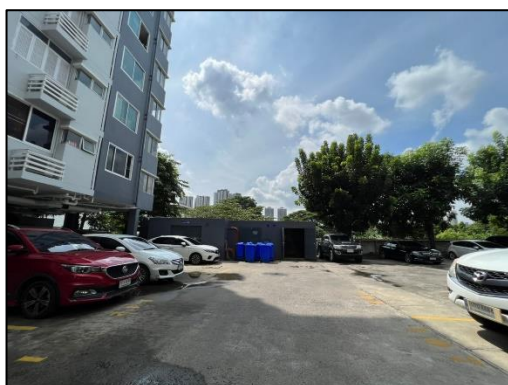
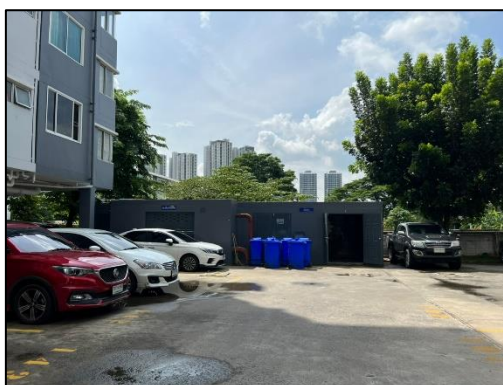
ภาพที่ 75-76 จุดกลับรถดับเพลิง

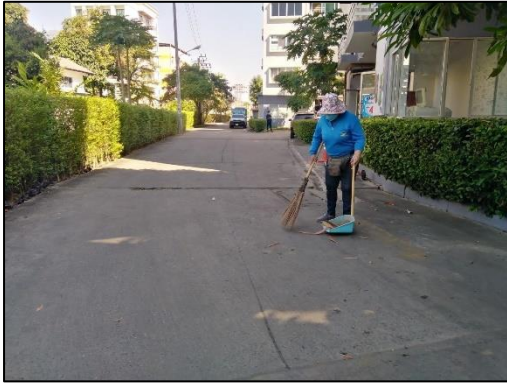
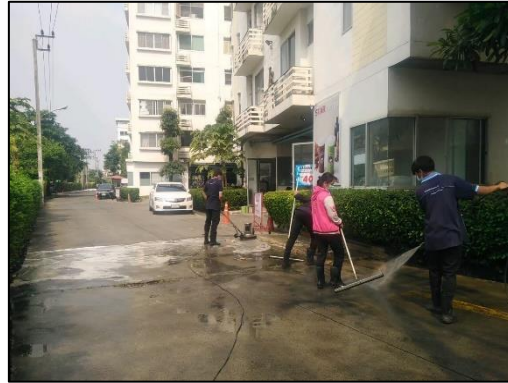
ภาพที่ 88-89 เจ้าหน้าที่ดูแลรักษาความสะอาดถนนภายในโครงการ

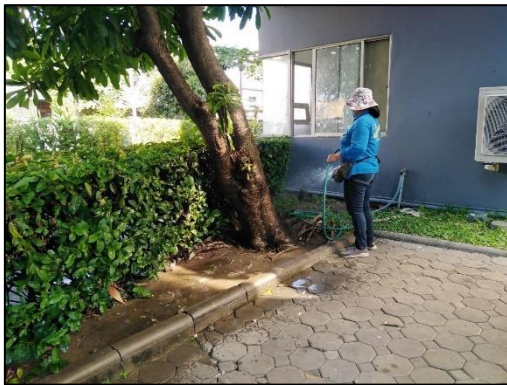
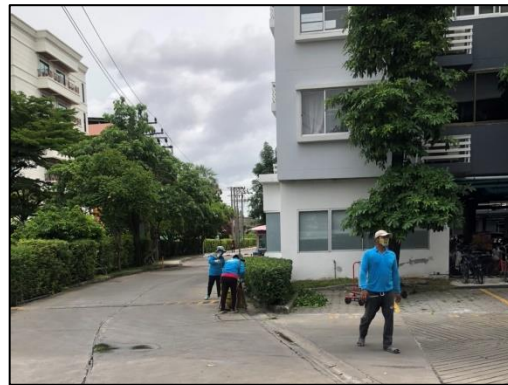
ภาพที่ 90-91 พนักงานดูแลรักษาพื้นที่สีเขียว

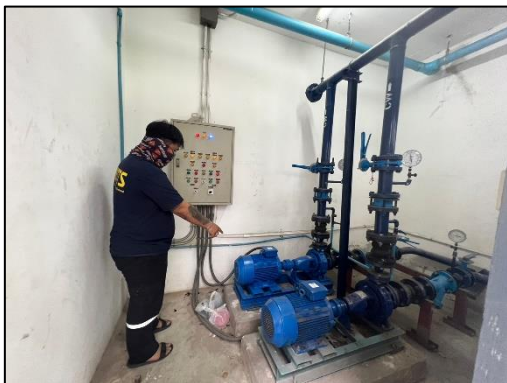
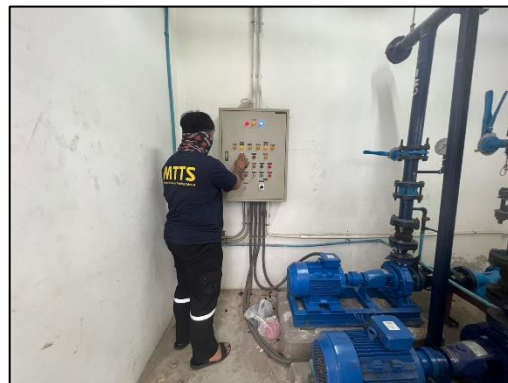
ภาพที่ 92-93 ตรวจสอบปั้มน้ำจากถังเก็บน้ำชั้นใต้ดินไปยังถังเก็บน้ำชั้นดาดฟ้า
