## ภาคผนวก ข

# ภาพถ่ายการปฏิบัติตามมาตรการ

รายงานผลการปฏิบัติตามมาตรการป้องกันและแก้ไขผลกระทบสิ่งแวดล้อมและมาตรการติดตามตรวจสอบผลกระทบสิ่งแวดล้อม  
โครงการโครงการ รัชดา ซิตี 18 (อาคารพลอยและอาคารไพลิน)  
ฉบับเดือน กรกฎาคม - ธันวาคม 2565 (ระยะเปิดดำเนินการ)

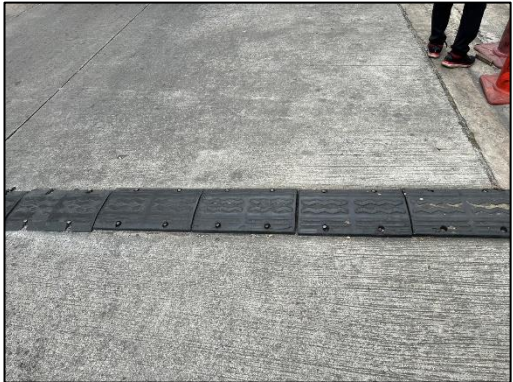
<p>ภาพที่ 19 ป้ายสัญญาณเตือนจุดเสี่ยงเกิดอุบัติเหตุ</p>	<p>ภาพที่ 20 สันนุนชะลอความเร็ว</p>

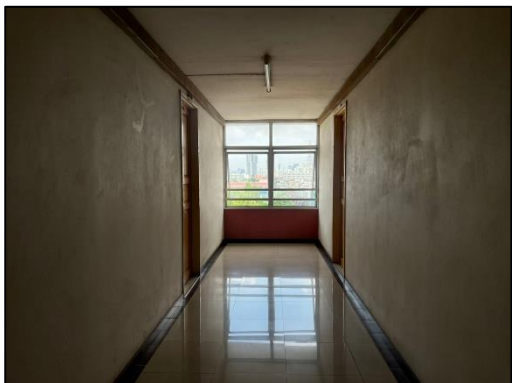
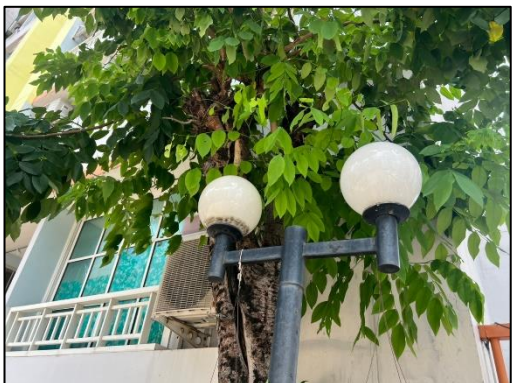
<p>ภาพที่ 23 ไฟส่องสว่างภายในอาคาร</p>	<p>ภาพที่ 24 ไฟส่องสว่างรอบโครงการ</p>

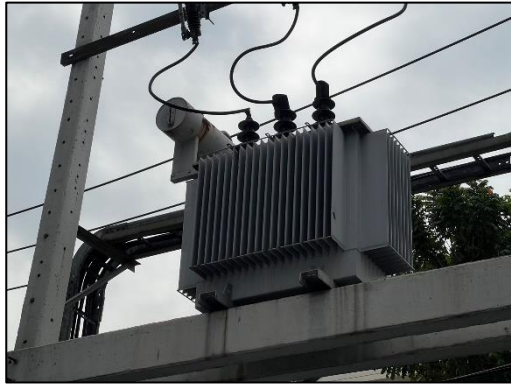
ภาพที่ 25 หม้อแปลงไฟฟ้าแรงสูง

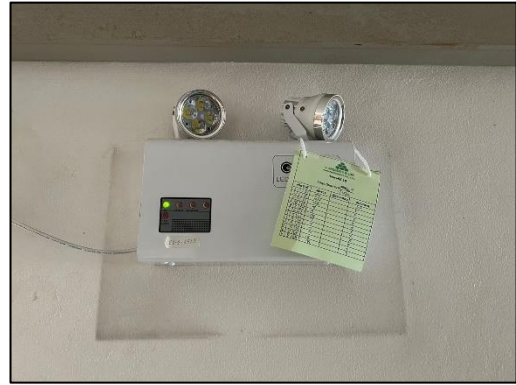
ภาพที่ 26 ไฟฉุกเฉิน

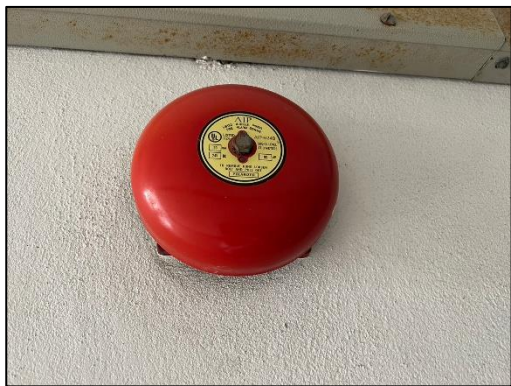
ภาพที่ 27 Alarm bell

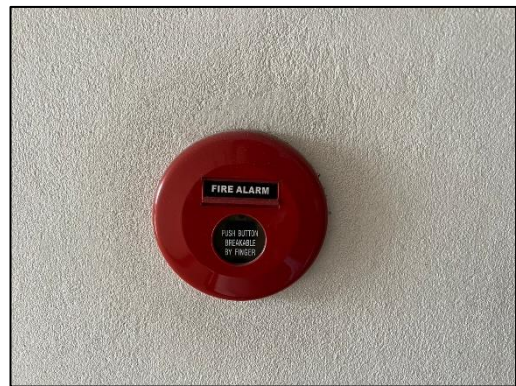
ภาพที่ 28 Fire Alarm Manual Station

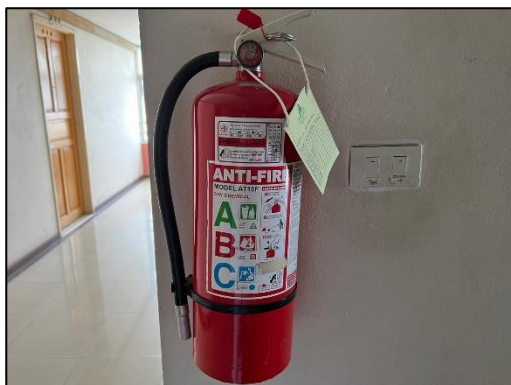
ภาพที่ 29 ถังดับเพลิงมือถือ

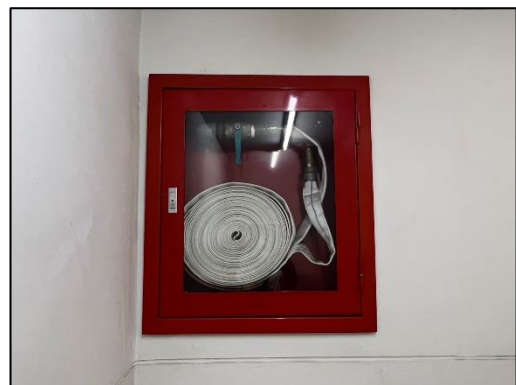
ภาพที่ 30 ตู้อุปกรณ์ดับเพลิง

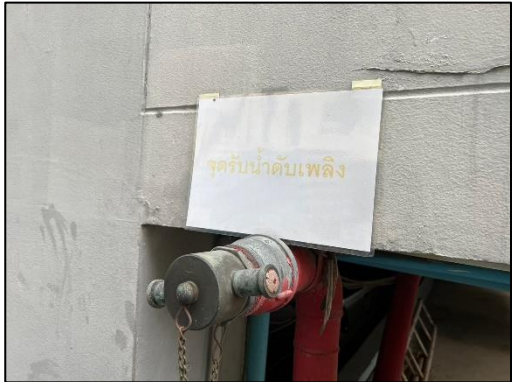
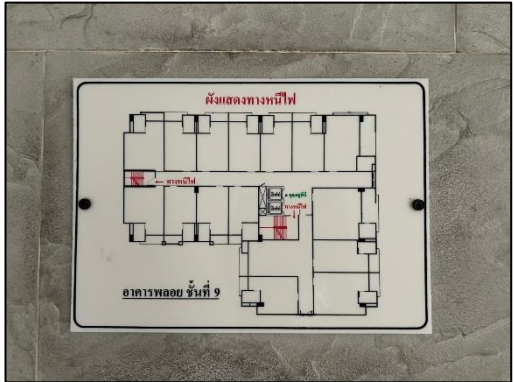
<p>ภาพที่ 31 หัวรับน้ำดับเพลิง</p>	<p>ภาพที่ 32 ป้ายแสดงเส้นทางการหนีไฟ</p>

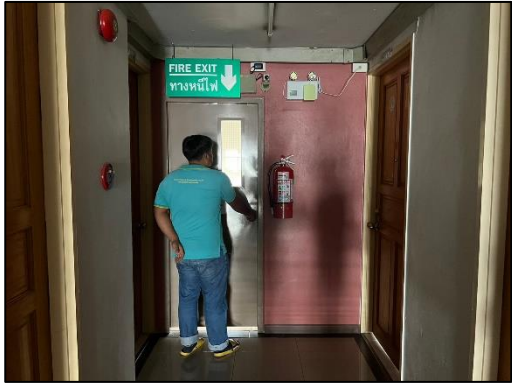
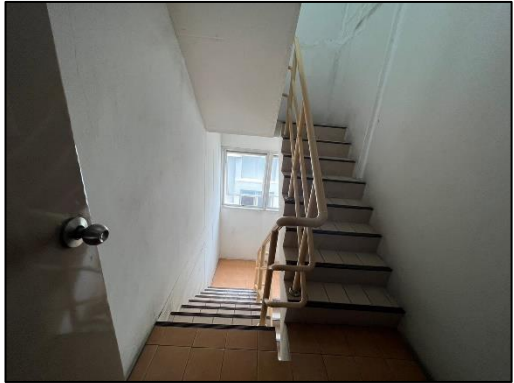
<p>ภาพที่ 33-34 บันไดหนีไฟ</p>

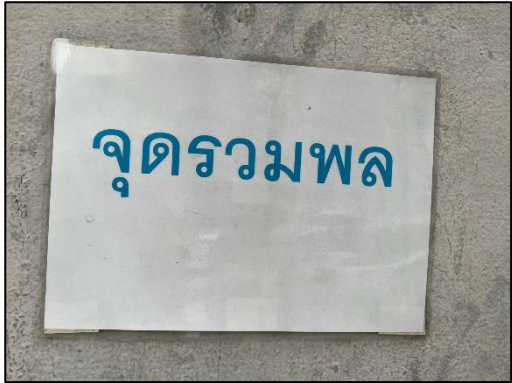
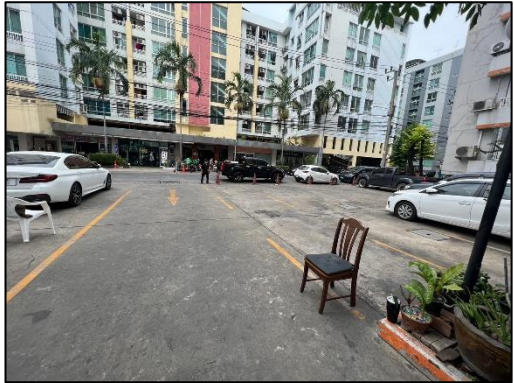
<p>ภาพที่ 35-36 จุดรวมพล</p>

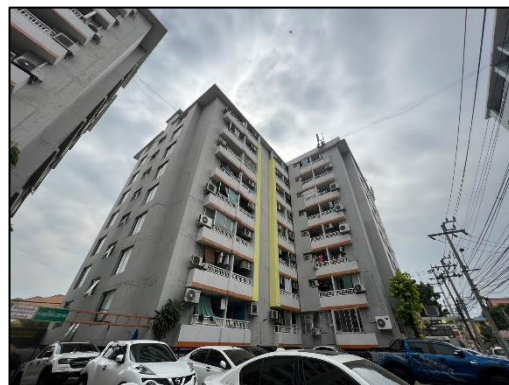
ภาพที่ 37-38 ภายในและภายนอกอาคารใช้สอย

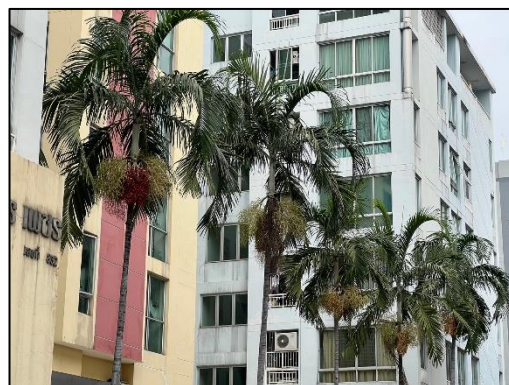
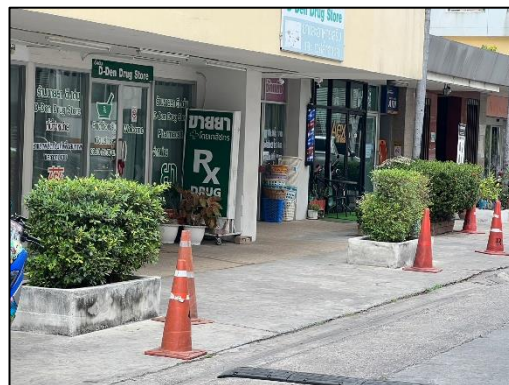
ภาพที่ 39-42 พื้นที่สีเขียวภายในโครงการ

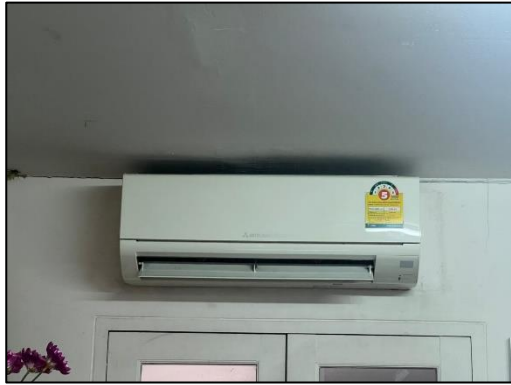
ภาพที่ 49 เครื่องใช้ไฟฟ้าประหยัดไฟเบอร์ 5

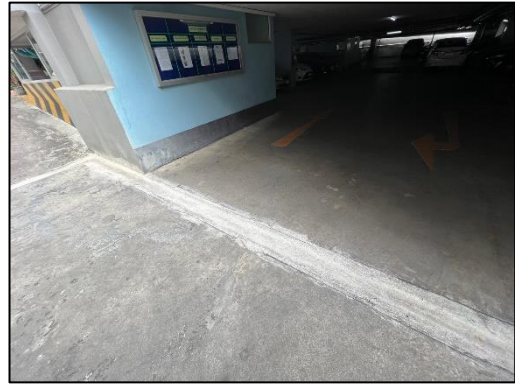
ภาพที่ 50 รางระบายน้ำ

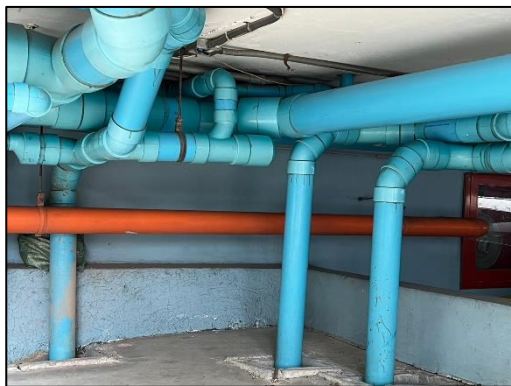
ภาพที่ 51 ท่อยึน

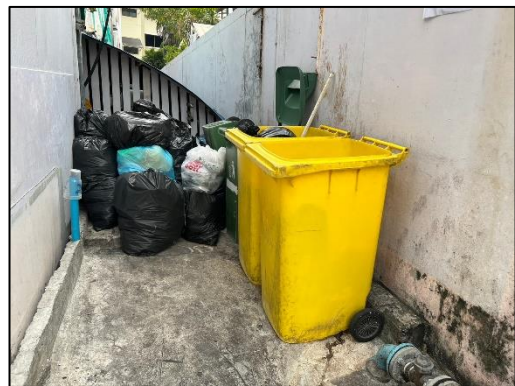
ภาพที่ 52 จุดพักขยะก่อนทิ้งบริเวณข้างโครงการ

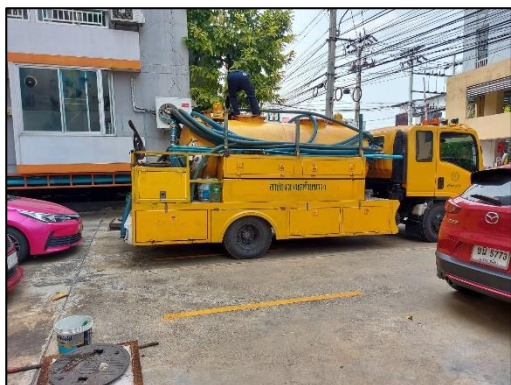
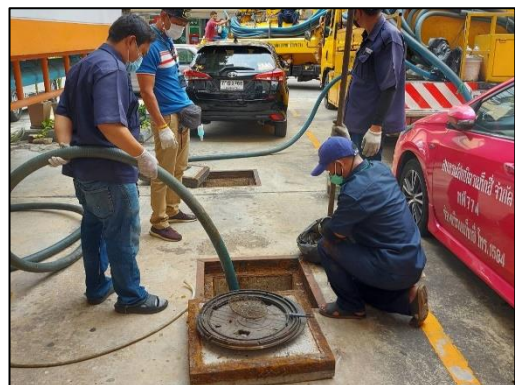
ภาพที่ 53-54 สืบกากตะกอน
