## บทที่ 2

ผลการปฏิบัติตามมาตรการป้องกันและแก้ไข

ผลกระทบสิ่งแวดล้อม

ตารางที่ 2.1 สรุปผลการปฏิบัติตามมาตรการป้องกันและแก้ไขผลกระทบสิ่งแวดล้อม โครงการ CENTRAL EMBASSY PARK (ระยะดำเนินการ)

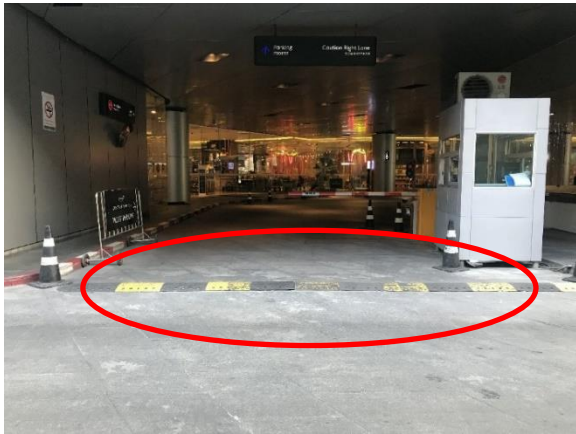
รูปที่ 2.1 สันนูลดความเร็ว

1.2 คุณภาพอากาศ 1) ฝุ่นละออง	1. ควบคุมความเร็วของรถภายในโครงการ เช่น บ้ายจำกัด ความเร็ว สันนุนลดความเร็ว เพื่อไม่ให้เกิดการฟุ้งกระจาย ของฝุ่นบนผิวถนน	- ทางโครงการมีการติดตั้งสันนุนลดความเร็ว เพื่อควบคุม ความเร็วของรถภายในโครงการ และเพื่อไม่ให้เกิดการฟุ้ง กระจายของฝุ่นบนผิวถนน	-	รูปที่ 2.1 สันนุนลดความเร็ว

1.3 เสียงและความสั่นสะเทือน	1. ควบคุมความเร็วของการใช้รถในบริเวณพื้นที่โครงการ เช่น ติดป้ายจำกัดความเร็ว และทำสัญญาณเพื่อลดความเร็ว และช่วยลดระดับเสียงที่เกิดจากการแล่นของรถยนต์	- ทางโครงการมีการติดตั้งสัญญาณลดความเร็ว เพื่อควบคุมความเร็วของรถภายในโครงการ และช่วยลดระดับเสียงที่เกิดจากการเคลื่อนที่ของรถยนต์	-	รูปที่ 2.1 สัญญาณลดความเร็ว

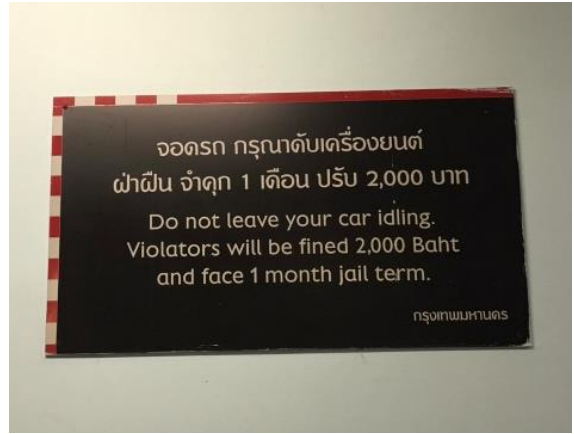
องค์ประกอบทางสิ่งแวดล้อมและ คุณค่าต่าง ๆ	มาตรการป้องกันและแก้ไขผลกระทบสิ่งแวดล้อม	รายละเอียดการปฏิบัติจริง	ปัญหาและ แนวทางแก้ไข	อ้างอิง
2) มลพิษทางอากาศ	1. ติดตั้งป้ายห้ามติดเครื่องยนต์ทิ้งไว้ในบริเวณลานจอดรถ	- ทางโครงการมีการติดตั้งป้ายห้ามติดเครื่องยนต์ทิ้งไว้ในบริเวณลานจอดรถ	-	รูปที่ 2.2 ป้ายดับเครื่องยนต์

3. ติดตั้งป้ายห้ามติดเครื่องยนต์ทิ้งไว้ภายในบริเวณที่จอดรถให้สามารถสังเกตเห็นอย่างชัดเจนและทั่วถึง	- ทางโครงการมีการติดตั้งป้ายห้ามติดเครื่องยนต์ทิ้งไว้ภายในบริเวณที่จอดรถให้สามารถสังเกตเห็นอย่างชัดเจนและทั่วถึง	-	รูปที่ 2.2 ป้ายดับเครื่องยนต์

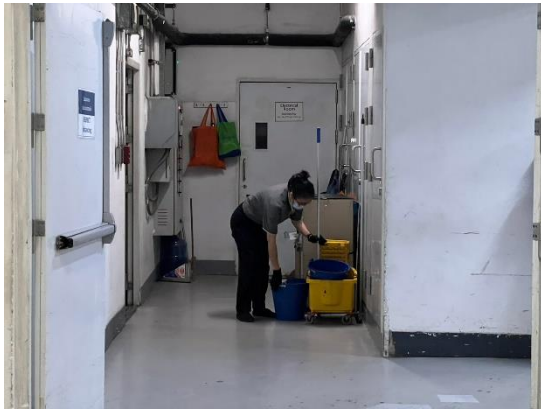
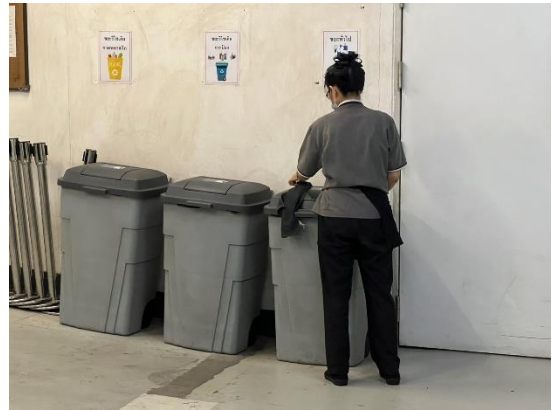
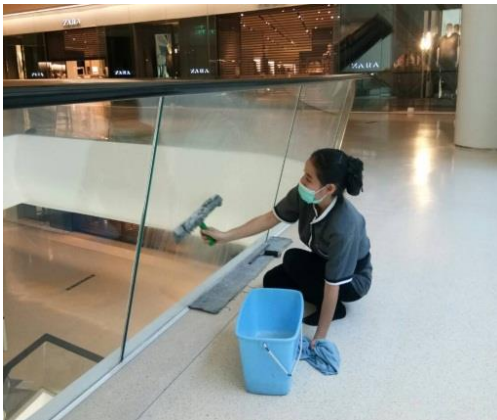
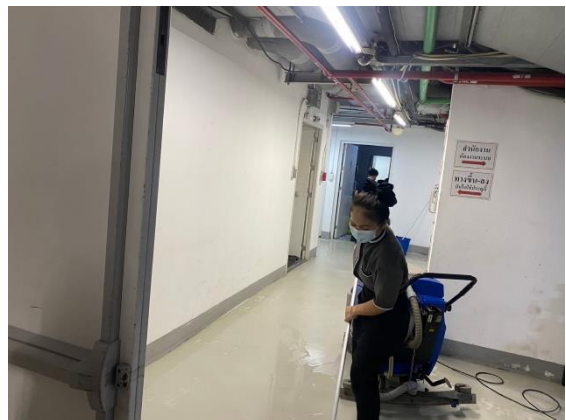
รูปที่ 2.3 พนักงานทำความสะอาดบริเวณรอบโครงการ

2. หมั่นดูแลรักษาความสะอาดถนนภายในโครงการโดยการ ฉีดล้างถนนเป็นประจำสม่ำเสมอ	- ทางโครงการมีการจัดเตรียมพนักงานคอยดูแลรักษาความ สะอาดถนนภายในโครงการโดยการฉีดล้างถนนเป็นประจำ สม่ำเสมอ	-	รูปที่ 2.3 พนักงาน ทำความสะอาดบริเวณรอบ โครงการ

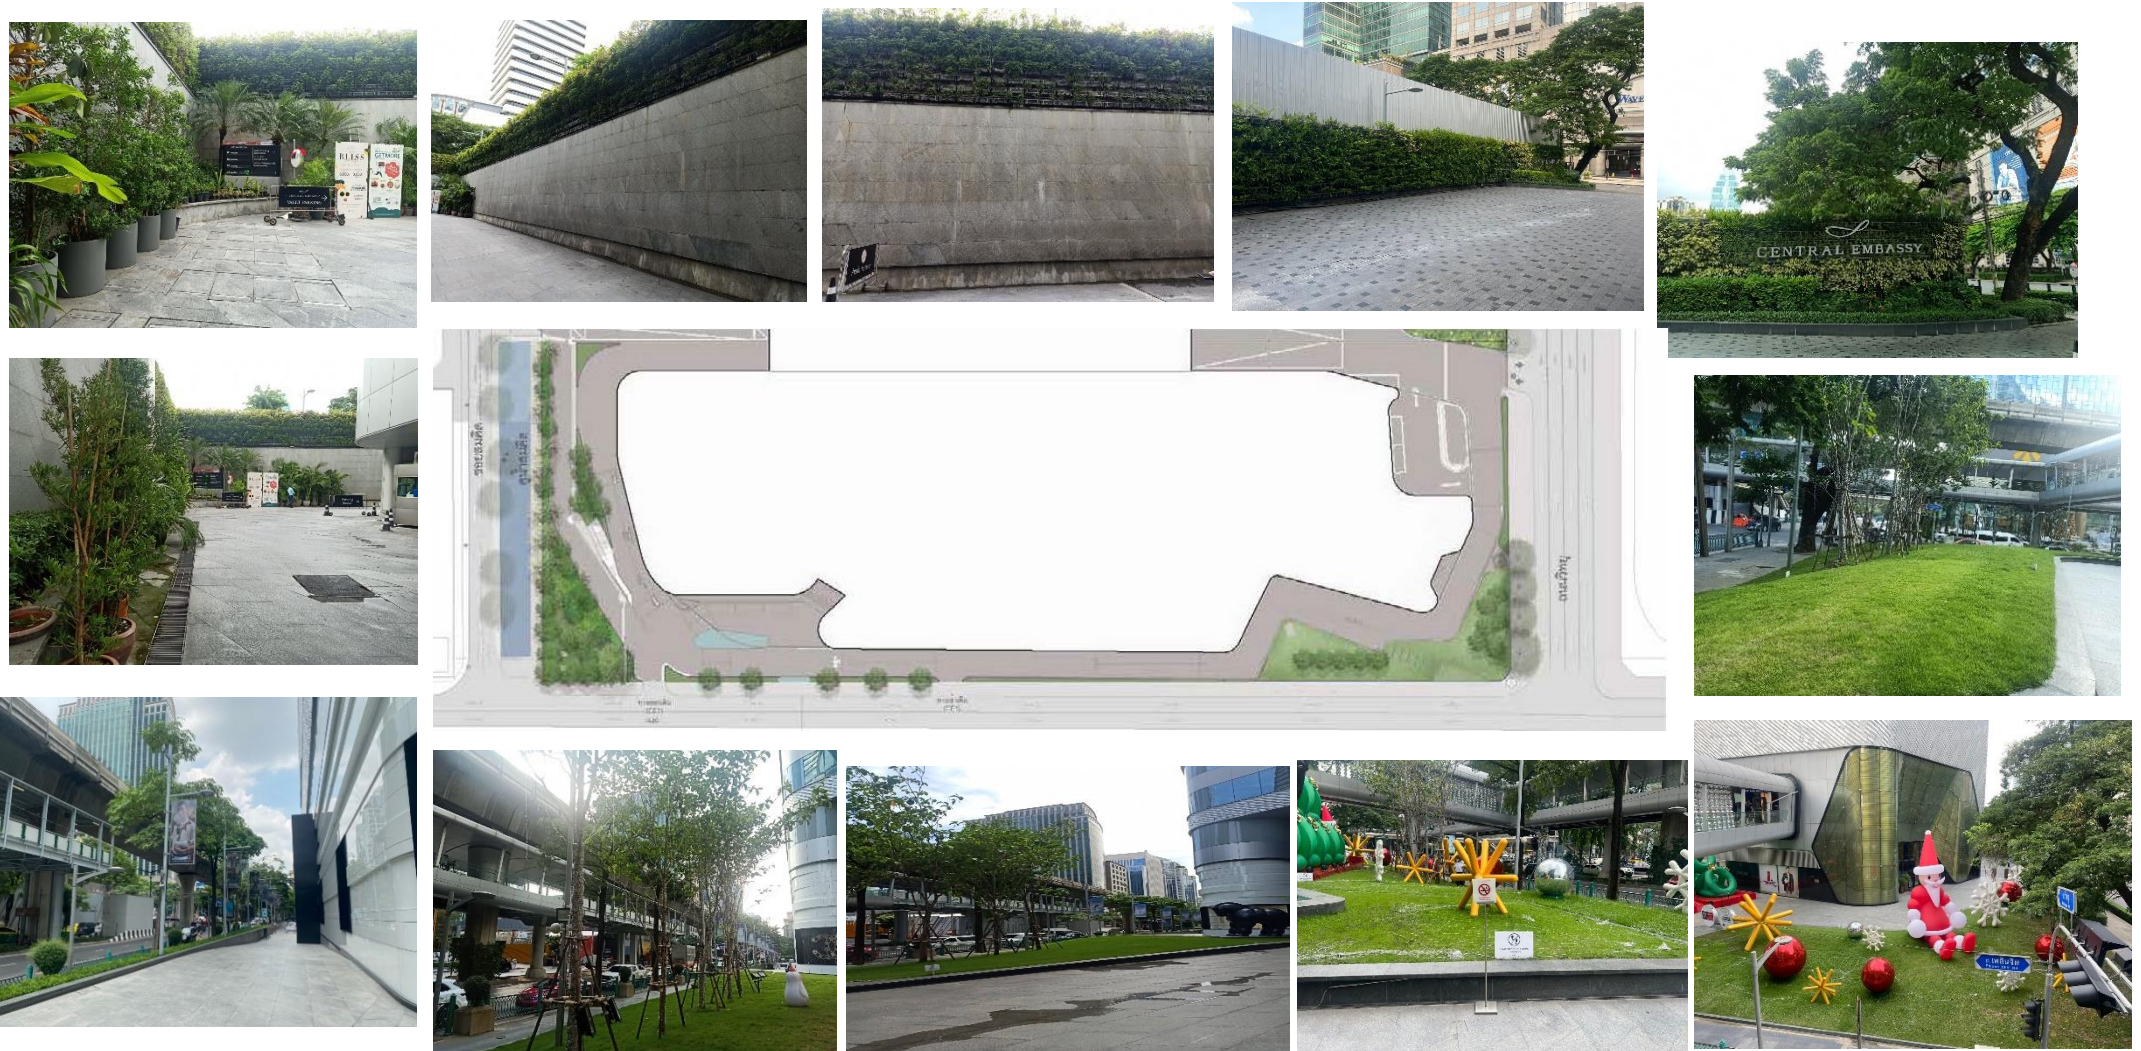
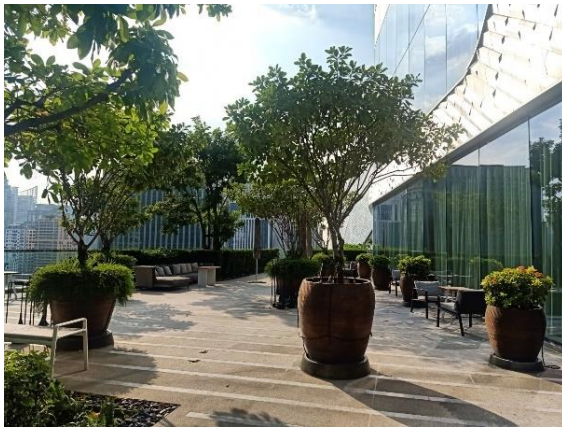
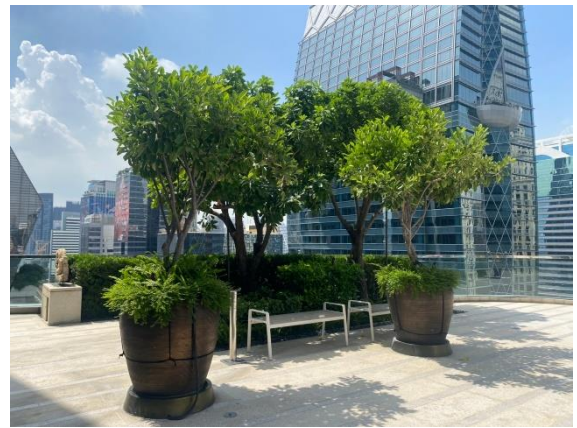
3. จัดให้มีพื้นที่สีเขียวภายในโครงการ 886 ตารางเมตร โดย ปลูกพืชคลุมพื้นที่ว่างทั้งหมดเพื่อไม่ให้เกิดฝุ่นละออง	- ทางโครงการได้จัดให้มีพื้นที่สีเขียวทั้งหมด 976.61 ตาราง เมตร แบ่งเป็น ชั้นที่ 1 จำนวน 802.61 ตารางเมตร และชั้น ที่ 9 จำนวน 174 ตารางเมตร โดยปลูกพืชคลุมพื้นที่ว่าง ทั้งหมดเพื่อไม่ให้เกิดฝุ่นละอองและเพื่อช่วยดูดซับ คาร์บอนไดออกไซด์ ช่วยลดอุณหภูมิอันเนื่องจากการคายน้ำ ของพืช และการระเหยน้ำจากผิวดิน		รูปที่ 2.4 พื้นที่สีเขียว ภาคผนวกที่ 2.8 พื้นที่สีเขียว ตามรายงานการเปลี่ยนแปลง

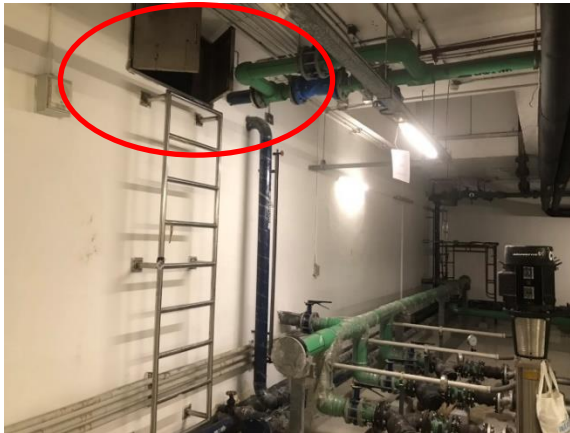
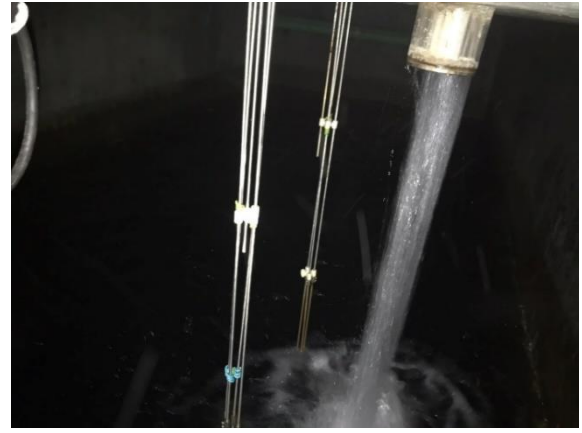
องค์ประกอบทางสิ่งแวดล้อม และคุณค่าต่าง ๆ	มาตรการป้องกันและแก้ไขผลกระทบสิ่งแวดล้อม	รายละเอียดการปฏิบัติจริง	ปัญหาและ แนวทางแก้ไข	อ้างอิง
3.6 การอนุรักษ์พลังงาน (ต่อ)	6. ในการจ่ายน้ำมายังส่วนต่าง ๆ ของโครงการจะสูบน้ำจากถังเก็บน้ำใต้ดินไปยังถังเก็บน้ำที่อยู่ระหว่างชั้น 8 และชั้นที่ 9 และชั้นเก็บน้ำชั้นที่ 37 ก่อนที่จะจ่ายให้กับส่วนต่าง ๆ ของโครงการ	- ทางโครงการทำการสูบน้ำจากถังเก็บน้ำใต้ดินไปยังถังเก็บน้ำที่อยู่ชั้น 7 และชั้นเก็บน้ำชั้นที่ 37 ก่อนที่จะจ่ายให้กับส่วนต่าง ๆ ของโครงการ	-	รูปที่ 2.5 ถังสำรองน้ำใช้

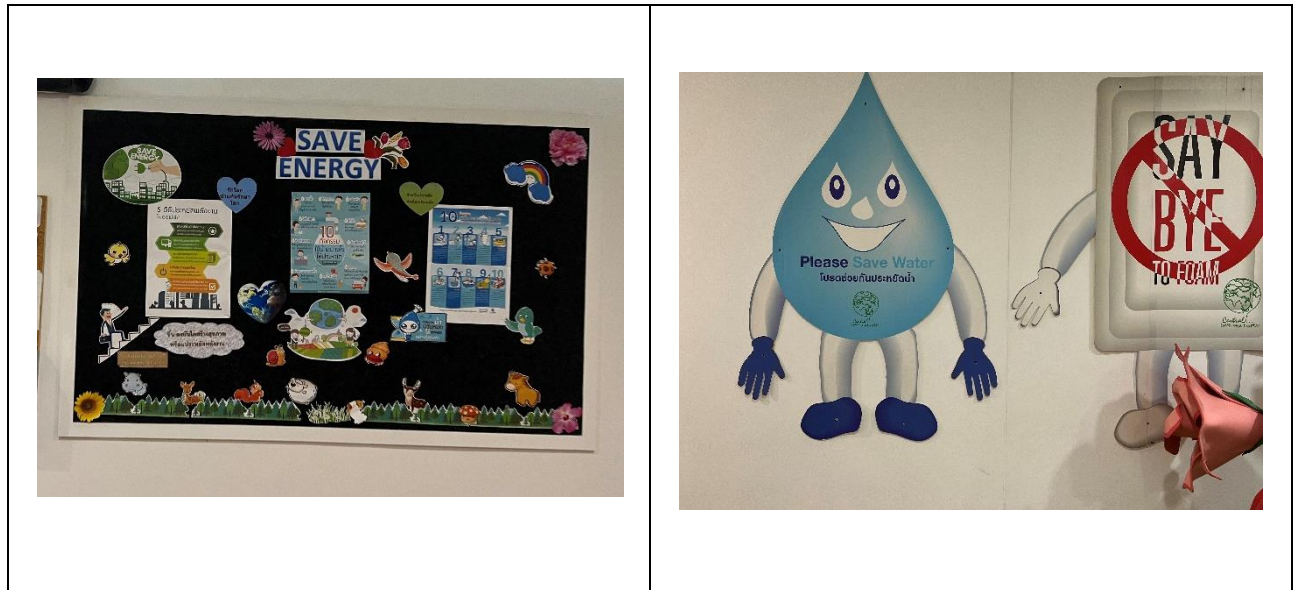
7. จัดให้มีการประชาสัมพันธ์วิธีการประหยัดพลังงาน อาทิเช่น จัดทำแผ่นพับป้ายแสดงวิธีการประหยัดพลังงาน เป็นต้น	- ปัจจุบันทางโครงการมีการประชาสัมพันธ์วิธีการประหยัดพลังงานให้กับพนักงานผ่านทาง เว็บไซต์ และบอร์ดประชาสัมพันธ์ เป็นต้น	-	รูปที่ 2.8 การอนุรักษ์พลังงาน

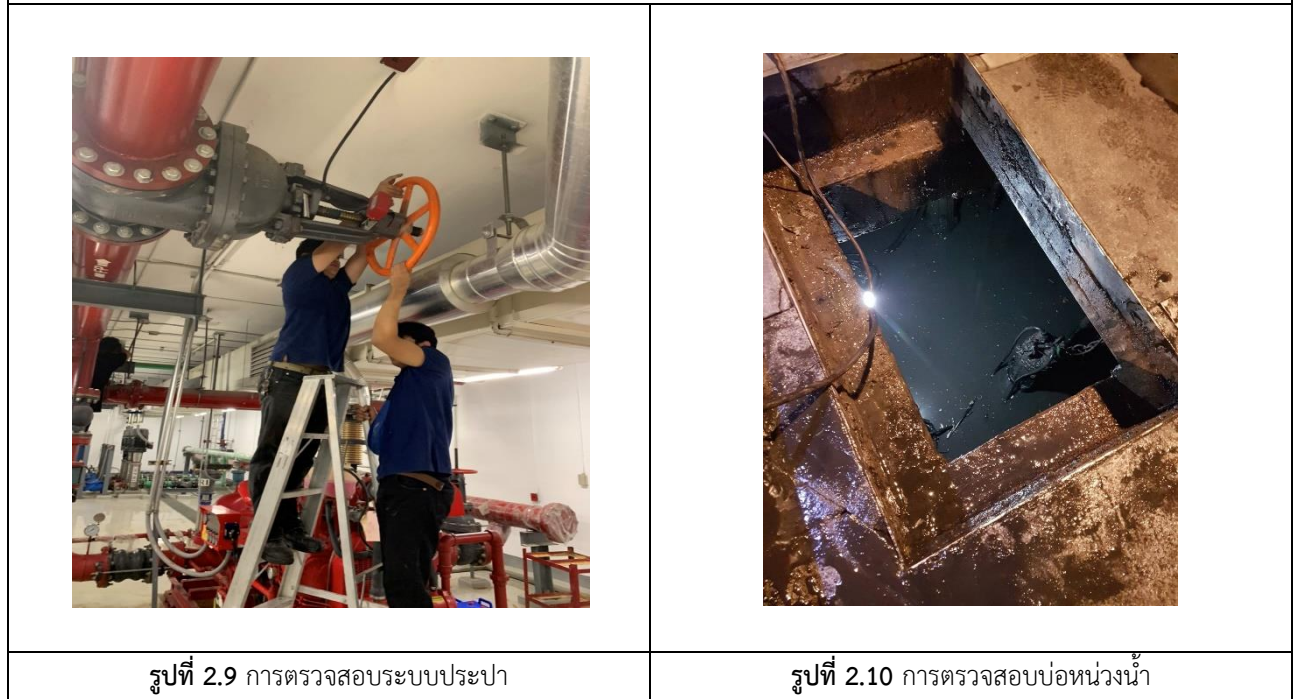
4. จัดให้มีเจ้าหน้าที่คอยดูแลรักษาระบบเส้นท่อประปาให้อยู่ในสภาพดี	- ทางโครงการจัดให้มีเจ้าหน้าที่คอยดูแลรักษาระบบเส้นท่อประปาให้อยู่ในสภาพดีเป็นประจำ	-	รูปที่ 2.9 การตรวจสอบระบบประปา

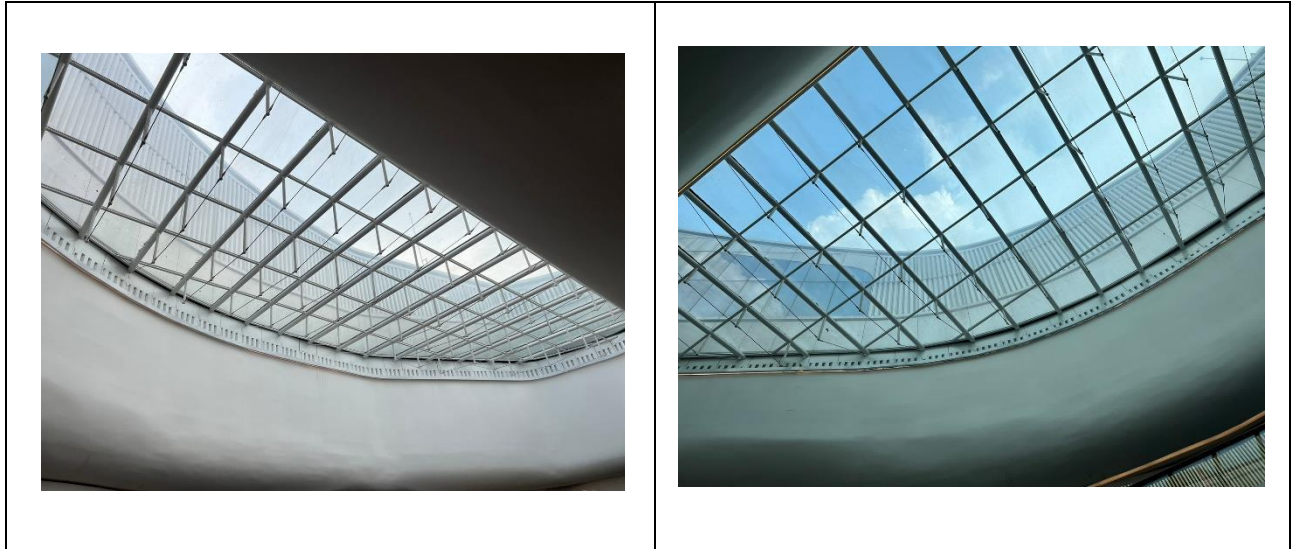
5. เลือกใช้สีอ่อนในการทาสีผนังภายนอกอาคาร เพื่อการสะท้อนแสงที่ดีและทาสีภายในอาคารเพื่อให้ห้องสว่างมากขึ้น	- ทางโครงการเลือกใช้สีอ่อนในการทาสีผนังภายนอกอาคาร เพื่อการสะท้อนแสงที่ดีและทาสีภายในอาคารเพื่อให้ห้องสว่างมากขึ้น	-	รูปที่ 2.16 ช่องแสง (Sky Light)

11. ช่องแสง (Skylight) ภายในพื้นที่สรรพสินค้ามีขนาดพื้นที่ไม่เกิน 10% ของพื้นที่สรรพสินค้าศูนย์การค้า เพื่อลดความร้อนเข้าสู่ตัวอาคาร โดยใช้กระจกชนิดมีฉนวนอากาศชั้นกลาง (Insulated Glass) และเคลือบสาร Low-E เช่นเดียวกับผนังกระจกตัวอาคาร ทั้งนี้ปริมาณแสงภายในพื้นที่สรรพสินค้ายังคงมีความสว่างเพียงพอที่จะช่วยลดปริมาณการใช้พลังงานไฟฟ้าส่องสว่างได้ในระดับที่น่าพอใจ	- โครงการจัดให้มีช่องแสง (Skylight) ภายในพื้นที่พาณิชย์กรรม เพื่อลดความร้อนเข้าสู่ตัวอาคาร โดยใช้กระจกชนิดมีฉนวนอากาศชั้นกลาง (Insulated Glass) และเคลือบสาร Low-E เช่นเดียวกับผนังกระจกตัวอาคาร ทั้งนี้ปริมาณแสงภายในพื้นที่พาณิชย์กรรมยังคงมีความสว่างเพียงพอที่จะช่วยลดปริมาณการใช้พลังงานไฟฟ้าส่องสว่างได้ในระดับที่น่าพอใจ	-	รูปที่ 2.16 ช่องแสง (Sky Light)

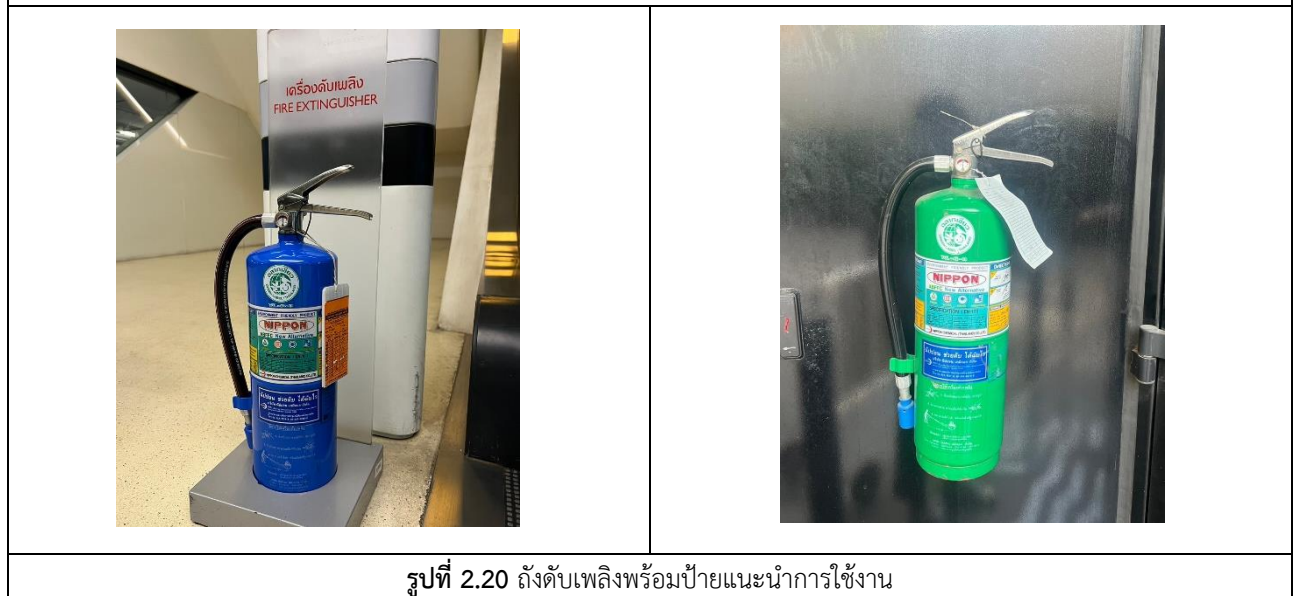
รูปที่ 2.20 ถังดับเพลิงพร้อมป้ายแนะนำการใช้งาน

องค์ประกอบทางสิ่งแวดล้อม และคุณค่าต่าง ๆ	มาตรการป้องกันและแก้ไขผลกระทบสิ่งแวดล้อม	รายละเอียดการปฏิบัติจริง	ปัญหาและ แนวทางแก้ไข	อ้างอิง
3.7 การป้องกันอัคคีภัย (ต่อ)	5. ติดป้ายแนะนำการใช้อุปกรณ์แต่ละตัวไว้บริเวณที่อุปกรณ์ติดตั้งอยู่ เพื่อให้ผู้ที่อยู่ใกล้เคียงที่เกิดเหตุสามารถใช้ได้ทันที	- อุปกรณ์ดับเพลิงที่ติดตั้งภายในพื้นที่โครงการมีการติดป้ายแนะนำการใช้อุปกรณ์ เพื่อให้ผู้ที่อยู่ใกล้เคียงที่เกิดเหตุสามารถใช้ได้ทันที	-	รูปที่ 2.20 ถังดับเพลิงพร้อม ป้ายแนะนำการใช้งาน

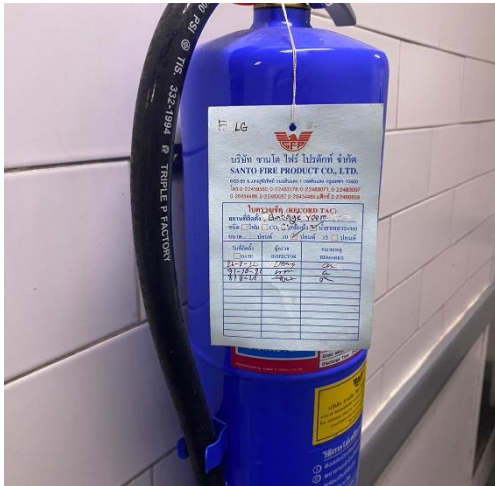
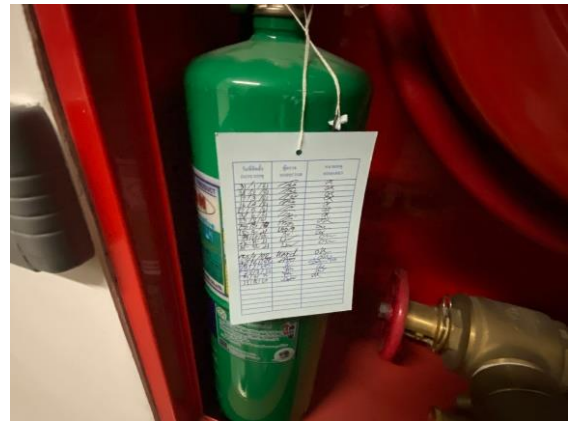
4. จัดให้มีการตรวจสอบระบบป้องกันและเตือนอัคคีภัย ให้สามารถใช้งานได้อยู่เสมอ ถ้ามีการเสียหายหรือใช้การไม่ได้ให้รีบดำเนินการแก้ไขทันที	- ทางโครงการจัดให้มีการตรวจสอบระบบป้องกันและเตือนอัคคีภัย ให้สามารถใช้งานได้อยู่เสมอ ถ้ามีความเสียหายหรือใช้การไม่ได้ให้รีบดำเนินการแก้ไขทันที	-	รูปที่ 2.21 การตรวจสอบถังดับเพลิง

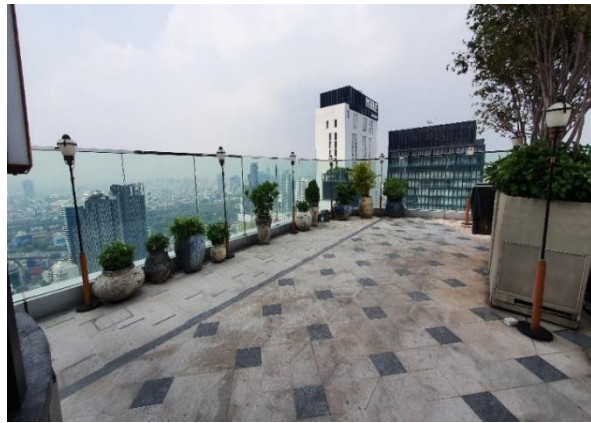
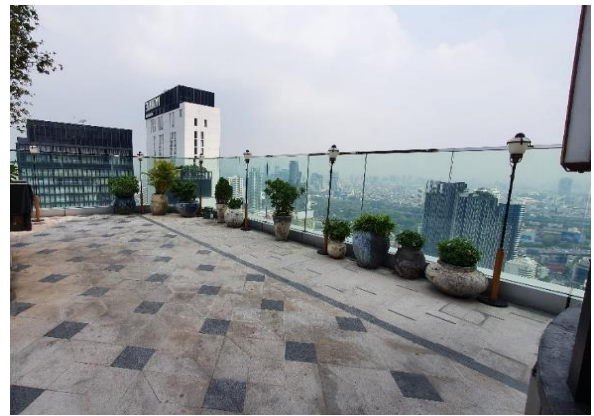
องค์ประกอบทางสิ่งแวดล้อม และคุณค่าต่าง ๆ	มาตรการป้องกันและแก้ไขผลกระทบสิ่งแวดล้อม	รายละเอียดการปฏิบัติจริง	ปัญหาและ แนวทางแก้ไข	อ้างอิง
3.7 การป้องกันอัคคีภัย (ต่อ)	2. จัดให้มีพื้นที่หนีไฟทางอากาศอยู่ที่บริเวณชั้นที่ 37 ขนาดกว้าง 10 ม. ยาว 10 ม. โดยสามารถใช้บันได ST-1 และบันได ST-5B เข้าสู่พื้นที่หนีไฟทางอากาศได้อย่างสะดวก	- ทางโครงการจัดให้มีพื้นที่สำหรับหนีไฟทางอากาศอยู่ที่บริเวณชั้นที่ 36 (รายงานการเปลี่ยนแปลงรายละเอียด) เลขที่ ทส. 1009.5/9088 ลว.14 ธ.ค. 2553)	-	รูปที่ 2.30 พื้นที่หนีไฟทางอากาศ

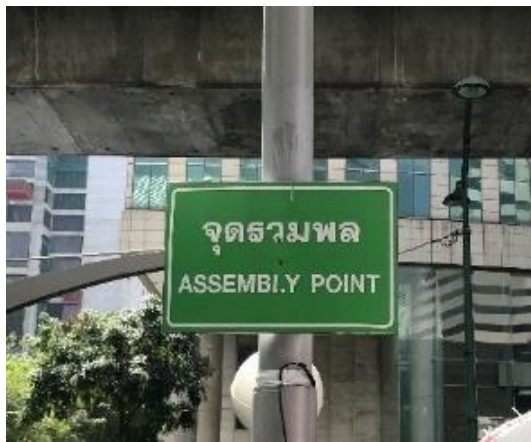
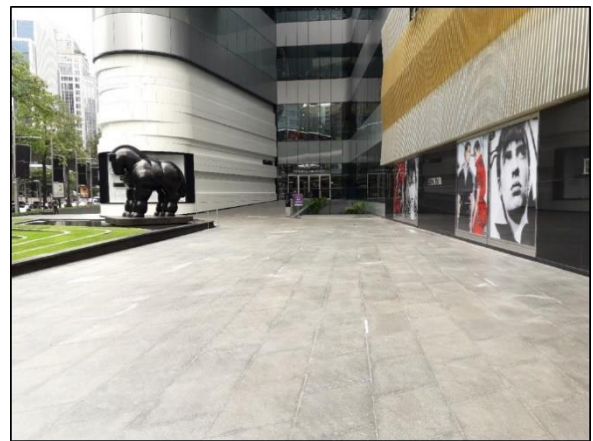
3. จัดให้มีจุดรวมคนเบื้องต้น และกองอำนวยความสะดวกภายในโครงการดังนี้ - ส่วนโรงแรม กำหนดจุดรวมคนไว้บริเวณที่ว่างด้านทิศตะวันออก ขนาดพื้นที่ประมาณ 150 ตร.ม.ซึ่งสามารถรองรับคนได้ 600 คน ซึ่งเพียงพอต่อผู้มาใช้บริการส่วนโรงแรม จำนวน 528 คน (1 คนจะใช้พื้นที่ยืนประมาณ 0.25 ตร.ม. - ส่วนสรรพสินค้า จัดให้มีจุดอำนวยความสะดวกเพื่ออำนวยความสะดวกแก่ผู้มาใช้บริการที่เป็นหมู่คณะและมีการพลัดหลง โดยกำหนดไว้ที่บริเวณพื้นที่ว่างด้านทิศตะวันตก ซึ่งบริเวณดังกล่าวอยู่ใกล้กับทางเข้า-ออก สามารถออกสู่ภายนอกโครงการได้อย่างสะดวกที่จอดรถ	- ทางโครงการจัดให้มีจุดรวมคนเบื้องต้น และกองอำนวยความสะดวกภายในโครงการทั้งในส่วนโรงแรม และส่วนพาณิชยกรรม	-	รูปที่ 2.31 จุดรวมพล

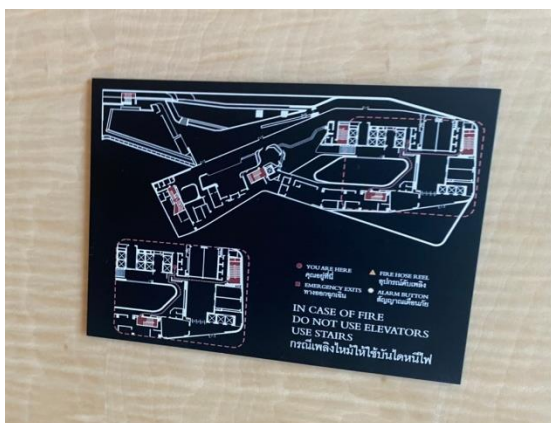
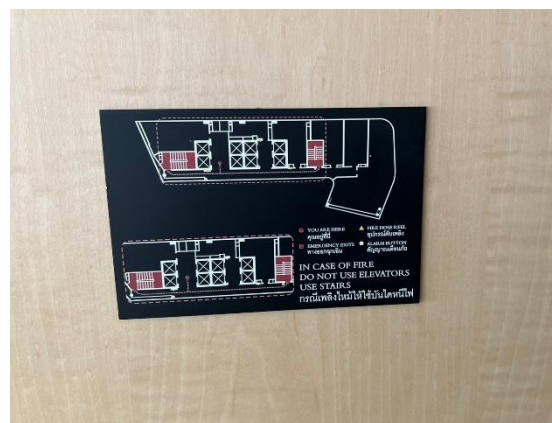
6. จัดทำผังเส้นทางการอพยพหนีไฟ ไปยังจุดรวมคนเบื้องต้นติดไว้ที่บริเวณหน้าประตูห้องพักของส่วนโรงแรมทุกห้อง	- ทางโครงการมีการติดตั้งแบบแปลนแผนผังเส้นทางการอพยพหนีไฟ ไปยังจุดรวมคนเบื้องต้นติดไว้ที่บริเวณหน้าประตูห้องพักของส่วนโรงแรมทุกห้อง	-	รูปที่ 2.32 แผนผังเส้นทางหนีไฟ

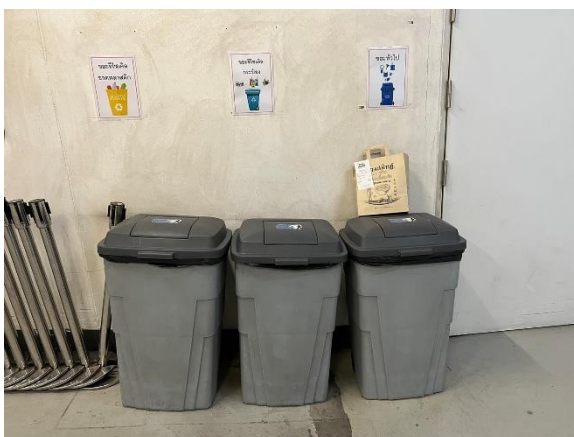
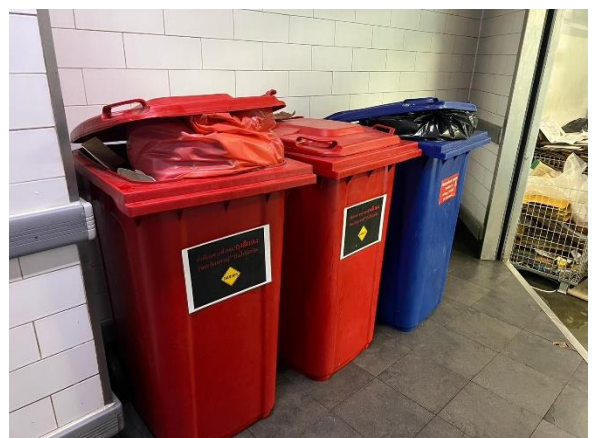
องค์ประกอบทางสิ่งแวดล้อม และคุณค่าต่าง ๆ	มาตรการป้องกันและแก้ไขผลกระทบสิ่งแวดล้อม	รายละเอียดการปฏิบัติจริง	ปัญหาและ แนวทางแก้ไข	อ้างอิง
3.4 การจัดการมูลฝอย (ต่อ)	2. โครงการจะจัดให้มีการคัดแยกมูลฝอยตามรูปแบบของการจัดการของห้างสรรพสินค้าเซ็นทรัลสาขาอื่น ๆ ที่เปิดให้บริการอยู่ในปัจจุบัน ซึ่งมีการคัดแยกมูลฝอยโดยมูลฝอยเปียกมีผู้รับเหมามาซื้อเพื่อนำไปเลี้ยงปลาและมูลฝอยแห้งคัดแยกมูลฝอยรีไซเคิลโดยจัดทำโครงการขยะ Recycle & Biodiesel	- โครงการจะจัดให้มีการคัดแยกมูลฝอยตามรูปแบบของการจัดการของห้างสรรพสินค้าเซ็นทรัลสาขาอื่น ๆ ที่เปิดให้บริการอยู่ในปัจจุบัน ซึ่งมีการคัดแยกมูลฝอยโดยจัดทำโครงการขยะ Recycle ในส่วนของการจัดทำ Biodiesel ทางโครงการไม่ได้ดำเนินการแล้วเนื่องจากเล็งเห็นว่ามีประสิทธิภาพไม่เพียงพอ		รูปที่ 2.49 ถังคัดแยกขยะ

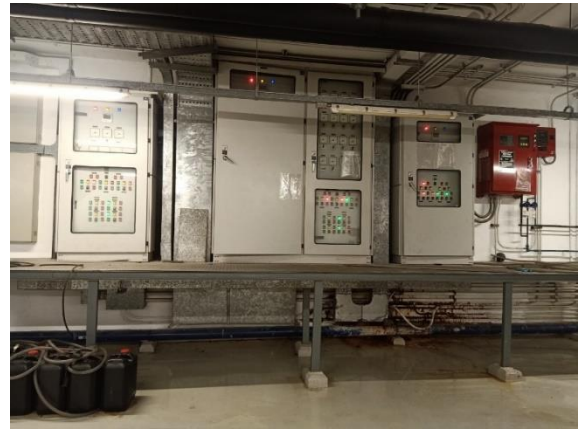
5. จัดให้มีระบบมิเตอร์ไฟฟ้าสำหรับระบบบำบัดน้ำเสียของโครงการโดยเฉพาะแยกจากระบบไฟฟ้าอื่น ๆ เพื่อให้สามารถติดตามตรวจสอบการใช้งานของระบบบำบัดน้ำเสียได้ และให้เกิดความมั่นใจว่าโครงการจะเดินระบบบำบัดน้ำเสียตลอดระยะเวลาเปิดดำเนินการโครงการ	- ทางโครงการจัดให้มีระบบมิเตอร์ไฟฟ้าสำหรับระบบบำบัดน้ำเสียเบื้องต้นของโครงการ โดยเฉพาะแยกจากระบบไฟฟ้าอื่น ๆ เพื่อให้สามารถติดตามตรวจสอบการใช้งานของระบบบำบัดน้ำเสียได้ และให้เกิดความมั่นใจว่าโครงการจะเดินระบบบำบัดน้ำเสียตลอดระยะเวลาเปิดดำเนินการโครงการ	-	รูปที่ 2.51 มิเตอร์ไฟฟ้าของระบบบำบัดน้ำเสีย

4. กำจัดไขมันออกจากบ่อดักไขมันเป็นประจำทุกสัปดาห์	- ทางโครงการได้จัดให้มีการกำจัดไขมันออกจากบ่อดักไขมันเป็นประจำ	-	-
	5. จัดให้มีระบบมิเตอร์ไฟฟ้าสำหรับระบบบำบัดน้ำเสียของโครงการโดยเฉพาะแยกจากระบบไฟฟ้าอื่น ๆ เพื่อให้สามารถติดตามตรวจสอบการใช้งานของระบบบำบัดน้ำเสียได้ และให้เกิดความมั่นใจว่าโครงการจะเดินระบบบำบัดน้ำเสียตลอดระยะเวลาเปิดดำเนินโครงการ	- ทางโครงการจัดให้มีระบบมิเตอร์ไฟฟ้าสำหรับระบบบำบัดน้ำเสียเบื้องต้นของโครงการโดยเฉพาะแยกจากระบบไฟฟ้าอื่น ๆ เพื่อให้สามารถติดตามตรวจสอบการใช้งานของระบบบำบัดน้ำเสียได้ และให้เกิดความมั่นใจว่าโครงการจะเดินระบบบำบัดน้ำเสียตลอดระยะเวลาเปิดดำเนินโครงการ	-	รูปที่ 2.51 มิเตอร์ไฟฟ้าของระบบบำบัดน้ำเสีย

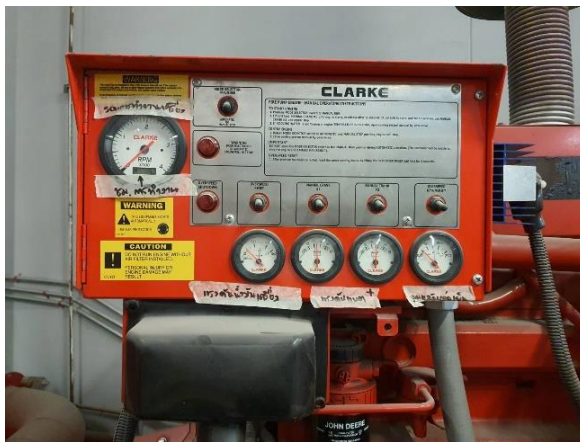
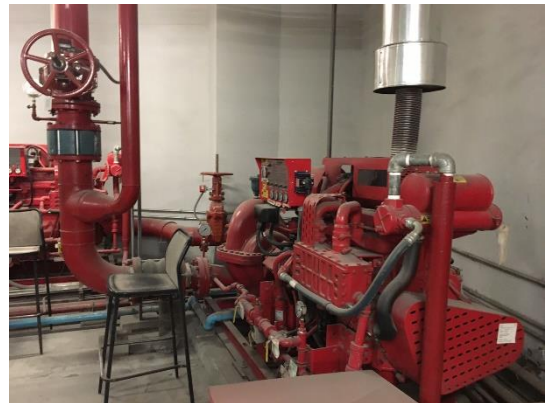
3.7 การป้องกันอัคคีภัย	1. จัดให้มีระบบป้องกันและเตือนอัคคีภัยของโครงการ ให้เป็นไปตามข้อกำหนดในกฎกระทรวงฉบับที่ 33 (พ.ศ.2535) แก้ไขเพิ่มเติมกฎกระทรวงฉบับที่ 50(พ.ศ.2540) ออกตามความในพระราชบัญญัติควบคุมอาคาร พ.ศ. 2522 <b>ระบบป้องกันอัคคีภัย</b> <u>- ท่อยื่นรับน้ำดับเพลิงภายในอาคาร ได้แก่</u> 1) พื้นที่ Low Zone ขนาดเส้นผ่านศูนย์กลาง 6 นิ้ว จำนวน 6 ท่อ รับน้ำดับเพลิงจากถังเก็บน้ำใต้ดินส่วนสรรพสินค้า ติดตั้งเครื่องสูบน้ำดับเพลิง (Fire Pump) ขับเคลื่อนด้วยเครื่องยนต์ดีเซล อัตราการสูบ 5.7 ลบ.ม./นาที่ ที่ TDH 140 ม. ทำงานร่วมกับเครื่องสูบน้ำรักษาความดันน้ำในระบบท่อให้คงที่ (Jockey Pump) อัตราการสูบ 0.037 ลบ.ม./นาที่ ที่ TDH 150 ม. จำนวน 1 เครื่อง เพื่อสูบน้ำดับเพลิงไปยังพื้นที่ชั้นใต้ดิน 5 ถึงชั้นที่ 9 ทั้งในพื้นที่ส่วนสรรพสินค้าและพื้นที่ส่วนโรงแรม	- ทางโครงการจัดให้มีระบบป้องกันและเตือนอัคคีภัยของโครงการ ให้เป็นไปตามข้อกำหนดในกฎกระทรวงฉบับที่ 33 (พ.ศ.2535) แก้ไขเพิ่มเติมกฎกระทรวงฉบับที่ 50 (พ.ศ.2540) ออกตามความในพระราชบัญญัติควบคุมอาคาร พ.ศ. 2522 - ทางโครงการมีการติดตั้งท่อยื่นรับน้ำดับเพลิงภายในอาคาร 1) พื้นที่ Low Zone รับน้ำดับเพลิงจากถังเก็บน้ำใต้ดินส่วนพาณิชย์กรรม ความจุ 397 ลูกบาศก์เมตร โดยจะสูบน้ำดับเพลิงไปยังพื้นที่ชั้นใต้ดิน 5 ถึงชั้นที่ 8 ทั้งในพื้นที่ส่วนพาณิชย์กรรมและพื้นที่ส่วนโรงแรม	-	รูปที่ 2.52 Fire Pump

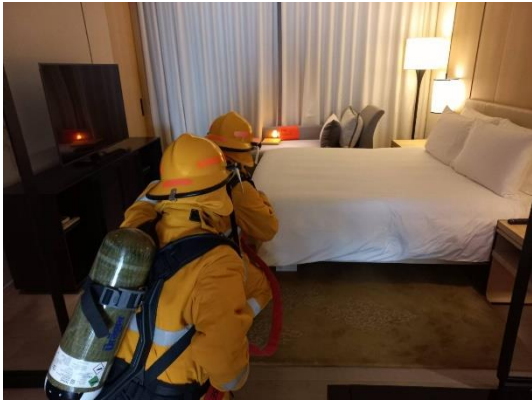
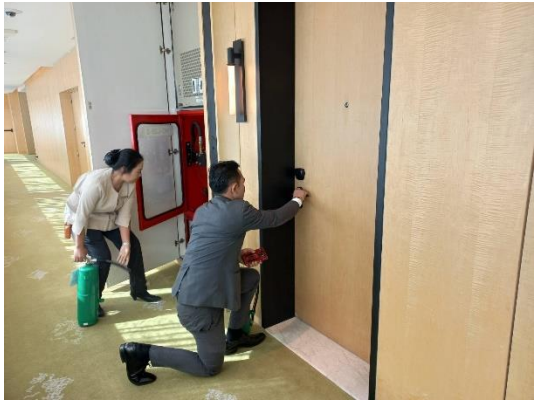
<p>รูปที่ 2.55 การจัดอบรมและซ้อมอพยพหนีไฟ (ต่อ)</p>	<p>รูปที่ 2.55 การจัดอบรมและซ้อมอพยพหนีไฟ (ต่อ)</p>

7. จัดอบรมและซ้อมอพยพคนกรณีเพลิงไหม้ อย่างน้อยปีละ 1 ครั้ง โดยติดต่อประสานงานกับสถานีดับเพลิงบ่อนไก่ ให้มาจัดอบรมและซักซ้อมแผนอพยพหนีไฟให้กับโครงการ	- ทางโครงการได้จัดอบรมและซ้อมอพยพคน กรณีเกิดเหตุเพลิงไหม้ ไปเมื่อเดือนธันวาคม 2565 เรียบร้อยแล้ว	-	รูปที่ 2.55 การจัดอบรมและ ซ้อมอพยพหนีไฟ
