# นิติบุคคลอาคารชุด โนเบิล สเตท 39

รายงานผลการปฏิบัติตามมาตรการป้องกันและแก้ไขผลกระทบสิ่งแวดล้อม  
และมาตรการติดตามตรวจสอบคุณภาพสิ่งแวดล้อม ในระยะดำเนินการ  
โครงการอาคารชุด โนเบิล สเตท 39 คอนโดมิเนียม  
ถนนสุขุมวิท 39 แขวงคลองตันเหนือ เขตวัฒนา กรุงเทพมหานคร  
ระหว่างเดือนกรกฎาคม-ธันวาคม พ.ศ. 2565

โครงการอาคารชุด โนเบิล สเตท 39 คอนโดมิเนียม

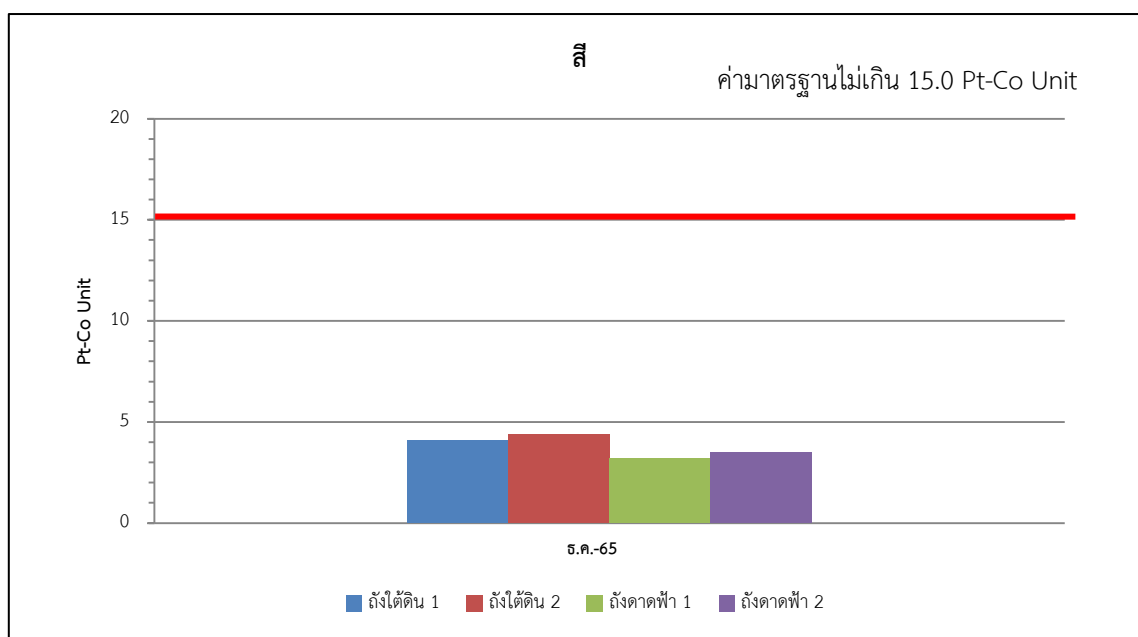
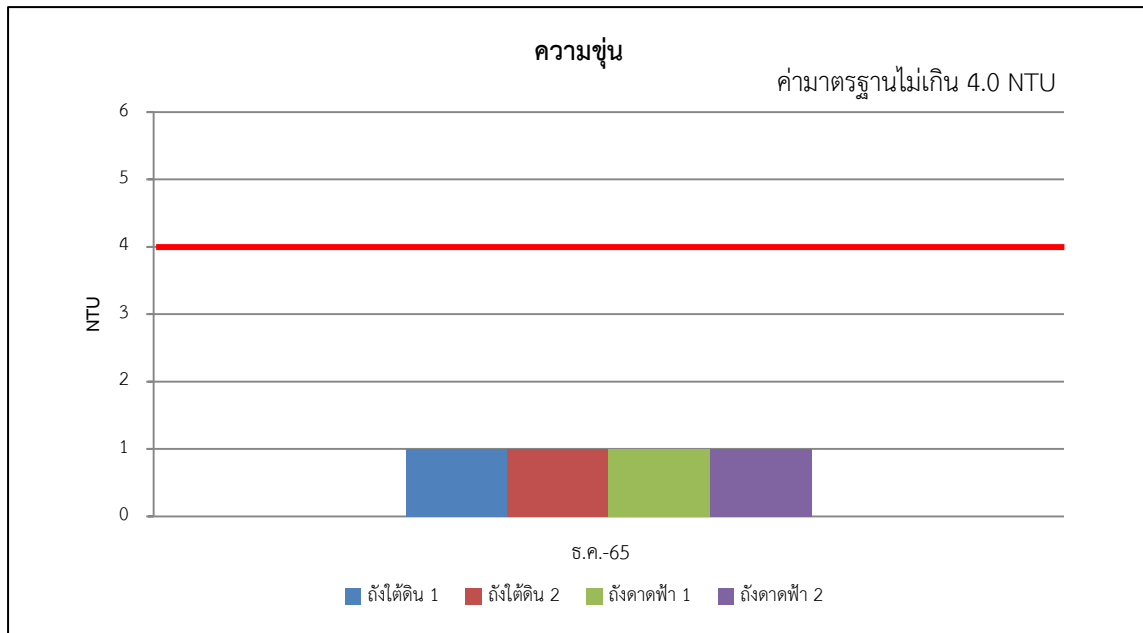
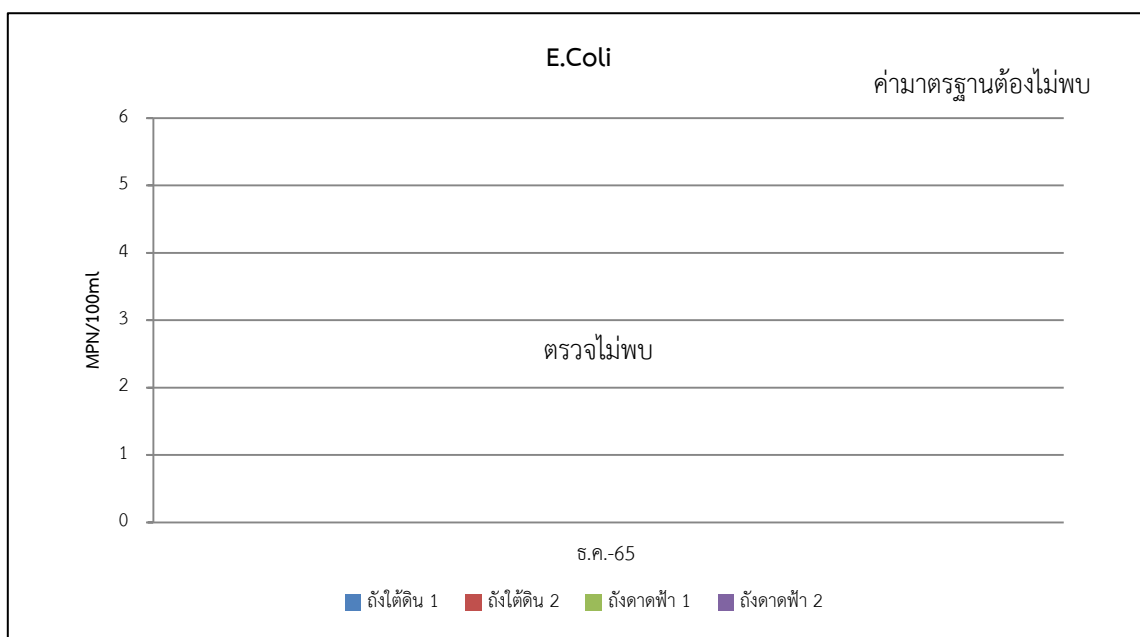
รูปที่ 3-6 เปรียบเทียบผลการติดตามตรวจสอบคุณภาพน้ำจากถังสำรองน้ำของโครงการอาคารชุด

เมื่อนำผลการตรวจวัดมาเปรียบเทียบกับค่ามาตรฐานกำหนด พบว่า มีค่าอยู่ในเกณฑ์มาตรฐานกำหนด มาตรฐานน้ำประปาของการประปาส่วนภูมิภาคตามคำแนะนำขององค์การอนามัยโลก WHO ปี 2011
