ผลการปฏิบัติตามมาตรการป้องกันและแก้ไขผลกระทบสิ่งแวดล้อม

ตารางที่ 2.1 สรุปผลการปฏิบัติตามมาตรการป้องกันและแก้ไขผลกระทบสิ่งแวดล้อม โครงการ CENTRAL EMBASSY (ส่วนขยาย) (ระยะก่อสร้าง)

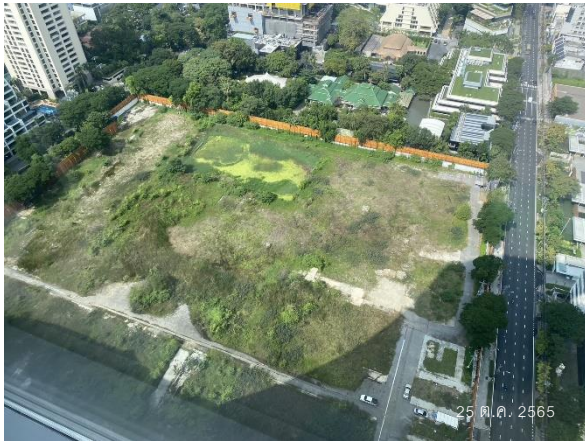
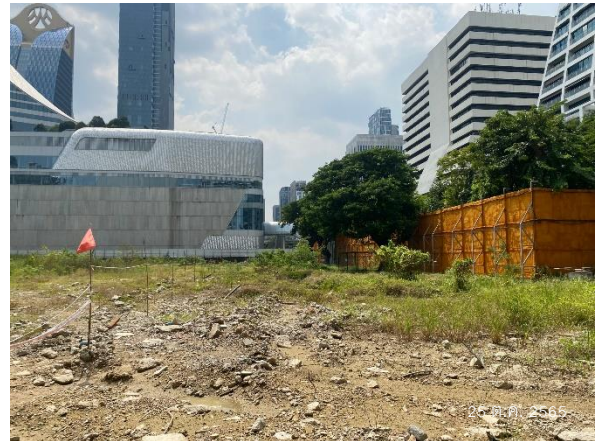
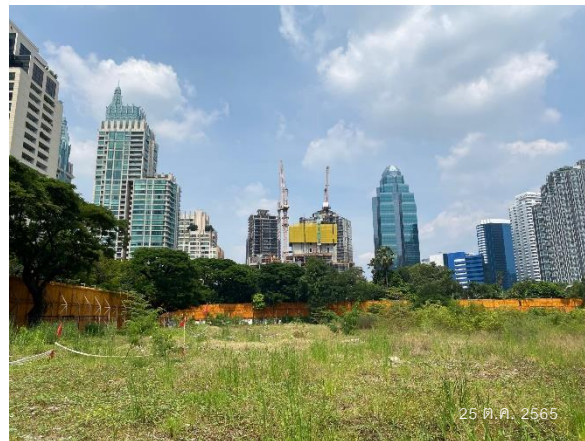
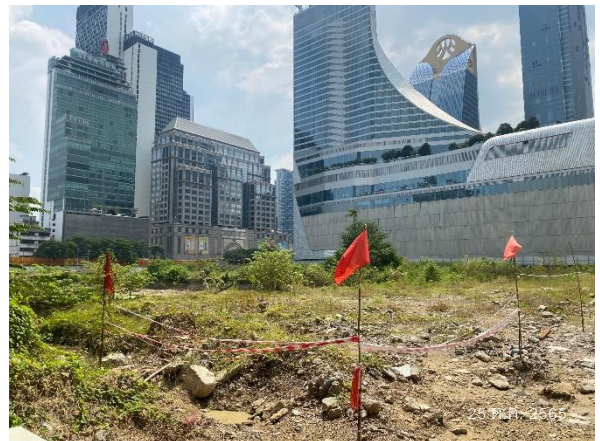
รูปที่ 2.1 สภาพพื้นที่ปัจจุบัน

องค์ประกอบทางสิ่งแวดล้อม และคุณค่าต่างๆ	มาตรการป้องกันและแก้ไขผลกระทบสิ่งแวดล้อม	รายละเอียดการปฏิบัติจริง	ปัญหาและ แนวทางแก้ไข	อ้างอิง
1. ทรัพยากรสิ่งแวดล้อมทาง กายภาพ 1.1 สภาพภูมิประเทศ	1. ปรับสภาพพื้นที่ตลอดจนก่อสร้างโครงการเฉพาะภายใน ขอบเขตที่ดินของโครงการเท่านั้น	- โครงการมีการปรับสภาพพื้นที่ตลอดจนก่อสร้าง โครงการเฉพาะภายในขอบเขตที่ดินของโครงการ เท่านั้น ไม่รุกล้ำที่ดินบุคคลอื่นหรือพื้นที่สาธารณะ	-	รูปที่ 2.1 สภาพพื้นที่ปัจจุบันโครงการ

3. จัดให้มีการติดตั้ง Mesh Sheet (แบบกันไฟลาม) ทำจากโพลีเอสเตอร์ ผสม PVC สีเทา ขนาดตาข่าย 11x11 ต่อตารางนิ้ว น้ำหนักต่อแผ่นประมาณ 370 กรัม ขนาด 1.8x5.1 เมตร (หรือวัสดุเทียบเท่าหรือดีกว่า) เพื่อช่วย บดบังมลพิษที่เกิดขึ้นภายในพื้นที่ก่อสร้างและภายใน อาคารที่กำลังก่อสร้าง	- ปัจจุบันเดือนกรกฎาคม - ธันวาคม 2565 ทาง โครงการชะลอการก่อสร้างอาคาร เนื่องจากเหตุผล บางประการ ทั้งนี้ หากโครงการกลับมาดำเนินการ อีกครั้ง โครงการจะปฏิบัติตามมาตรการอย่างเคร่งครัด โดยทางโครงการได้ดำเนินการตรวจวัดคุณภาพ สิ่งแวดล้อมเพื่อเก็บไว้เป็นข้อมูลอย่างต่อเนื่อง	-	รูปที่ 2.1 สภาพพื้นที่ปัจจุบันโครงการ

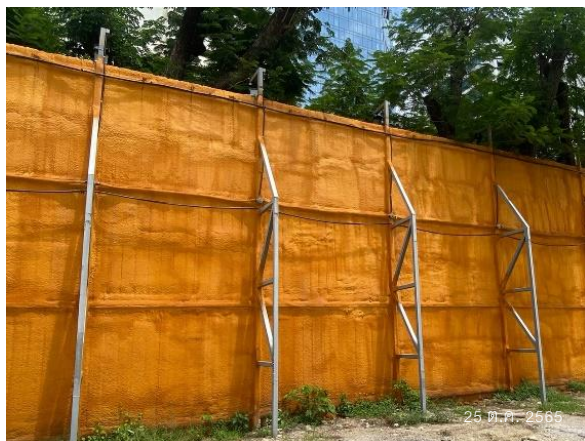
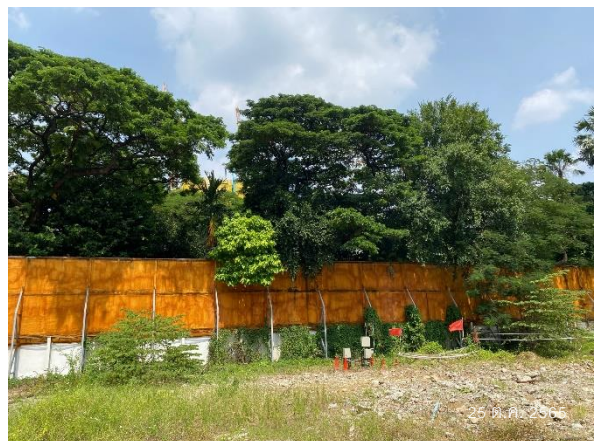
2. จัดทำ Metal Sheet ความหนา 1.27 มิลลิเมตร (หรือวัสดุเทียบเท่าหรือดีกว่า) ความสูง 6 เมตร โดยรอบ โครงการ เพื่อกันขอบเขตพื้นที่โครงการอย่างเป็นสัดส่วน และช่วยบดบังมลพิษที่เกิดขึ้นภายในพื้นที่ก่อสร้าง	- โครงการจัดทำรั้ว Metal Sheet โดยรอบพื้นที่ โครงการ ความสูงไม่น้อยกว่า 6 เมตร เพื่อแสดง ขอบเขตพื้นที่ก่อสร้างอย่างเป็นสัดส่วน	-	รูปที่ 2.2 รั้ว Metal Sheet ความสูง 6 เมตร

5. จัดให้มีเจ้าหน้าที่ของโครงการดูแลสภาพรั้ว ให้มีความสมบูรณ์และมั่นคงแข็งแรงตลอดระยะเวลาการก่อสร้าง (ส่วนขยาย)	- โครงการจัดให้มีเจ้าหน้าที่คอยตรวจสอบดูแลสภาพรั้ว ให้มีความสมบูรณ์และมั่นคงแข็งแรง	-	รูปที่ 2.2 รั้ว Metal Sheet ความสูง 6 เมตร

2. ในช่วงก่อสร้างฐานรากจัดทำรั้ว Metal Sheet ความหนา 1.27 มิลลิเมตร (หรือวัสดุเทียบเท่าหรือดีกว่า) ความสูง 6 เมตรโดยรอบโครงการ	- โครงการจัดทำรั้ว Metal Sheet โดยรอบพื้นที่โครงการ ความสูงไม่น้อยกว่า 6 เมตร เพื่อแสดงขอบเขตพื้นที่ก่อสร้างอย่างเป็นสัดส่วน	-	รูปที่ 2.2 รั้ว Metal Sheet ความสูง 6 เมตร

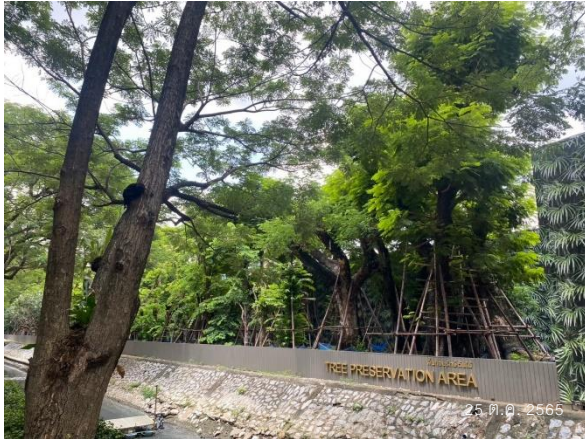
รูปที่ 2.3 ล้อมต้นไม้บริเวณคุน้ำซอยสมคิด

องค์ประกอบทางสิ่งแวดล้อมและคุณค่าต่างๆ	มาตรการป้องกันและแก้ไขผลกระทบสิ่งแวดล้อม	รายละเอียดการปฏิบัติจริง	ปัญหาและแนวทางแก้ไข	อ้างอิง
1. ทรัพยากรสิ่งแวดล้อมทางกายภาพ 1.1 สภาพภูมิประเทศ (ต่อ)	4. โครงการจะทำการกันพื้นที่สำหรับการล้อมย้ายต้นไม้เดิมภายในโครงการมาอนุบาลไว้บริเวณด้านทิศตะวันตกใกล้กับคูน้ำขอยสมคิด และจัดให้เกิดภูมิทัศน์ โดยจัดแต่งไม้พุ่มเพิ่มเติมเป็นสวนสวยงามชั่วคราวในระหว่างการก่อสร้างโครงการ (ส่วนขยาย) นอกจากนี้ ยังคงเก็บรักษาดินไม้เดิม พร้อมทั้งได้ติดตั้งแผ่นป้ายไวนิลรูปต้นไม้และเพื่อความสวยงามของผู้ที่อยู่ภายในขอยสมคิด และลดมลพิษเมื่อมองมายังพื้นที่ก่อสร้างโครงการ	- โครงการดำเนินการล้อมย้ายต้นไม้เดิมภายในโครงการมาอนุบาลไว้บริเวณด้านทิศตะวันตกใกล้กับคูน้ำขอยสมคิด และจัดให้เกิดภูมิทัศน์ โดยจัดแต่งไม้พุ่มเพิ่มเติมเป็นสวนสวยงามชั่วคราวในระหว่างการก่อสร้างโครงการ (ส่วนขยาย) นอกจากนี้ ทางโครงการยังคงเก็บรักษาดินไม้เดิมไว้ พร้อมทั้งติดตั้งแผ่นป้ายไวนิลรูปต้นไม้เพื่อความสวยงามของผู้ที่อยู่ภายในขอยสมคิด และลดมลพิษเมื่อมองมายังพื้นที่ก่อสร้างโครงการ	-	รูปที่ 2.3 ล้อมต้นไม้บริเวณคูน้ำขอยสมคิด รูปที่ 2.4 ไวนิลรูปต้นไม้
