ภาคผนวก ก

ภาพประกอบการปฏิบัติตามมาตรการป้องกัน

และมาตรการติดตามตรวจสอบผลกระทบสิ่งแวดล้อมของ

โครงการอาคารชุดพักอาศัย บ้านสวนลาซาล

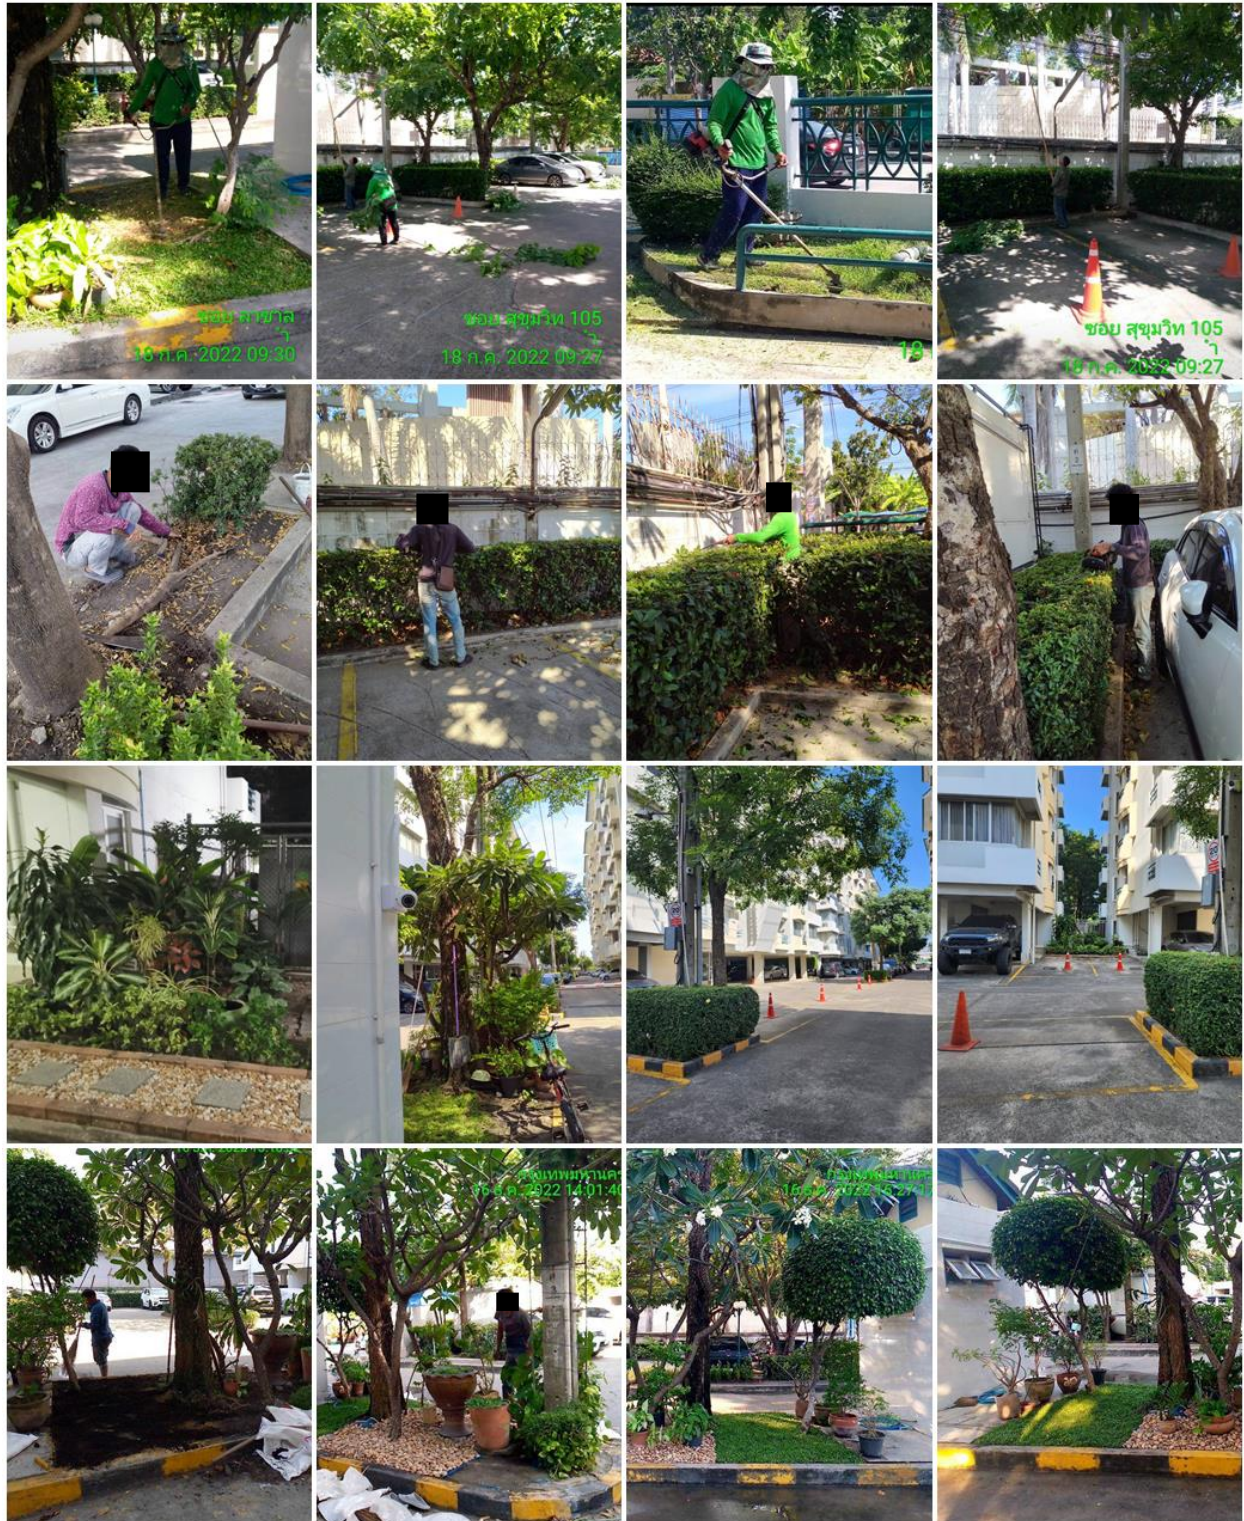
พื้นที่สีเขียวรอบโครงการฯ และมีเจ้าหน้าที่คอยตัดแต่ง/ปรับปรุงภูมิทัศน์ให้สวยงามอยู่เสมอ

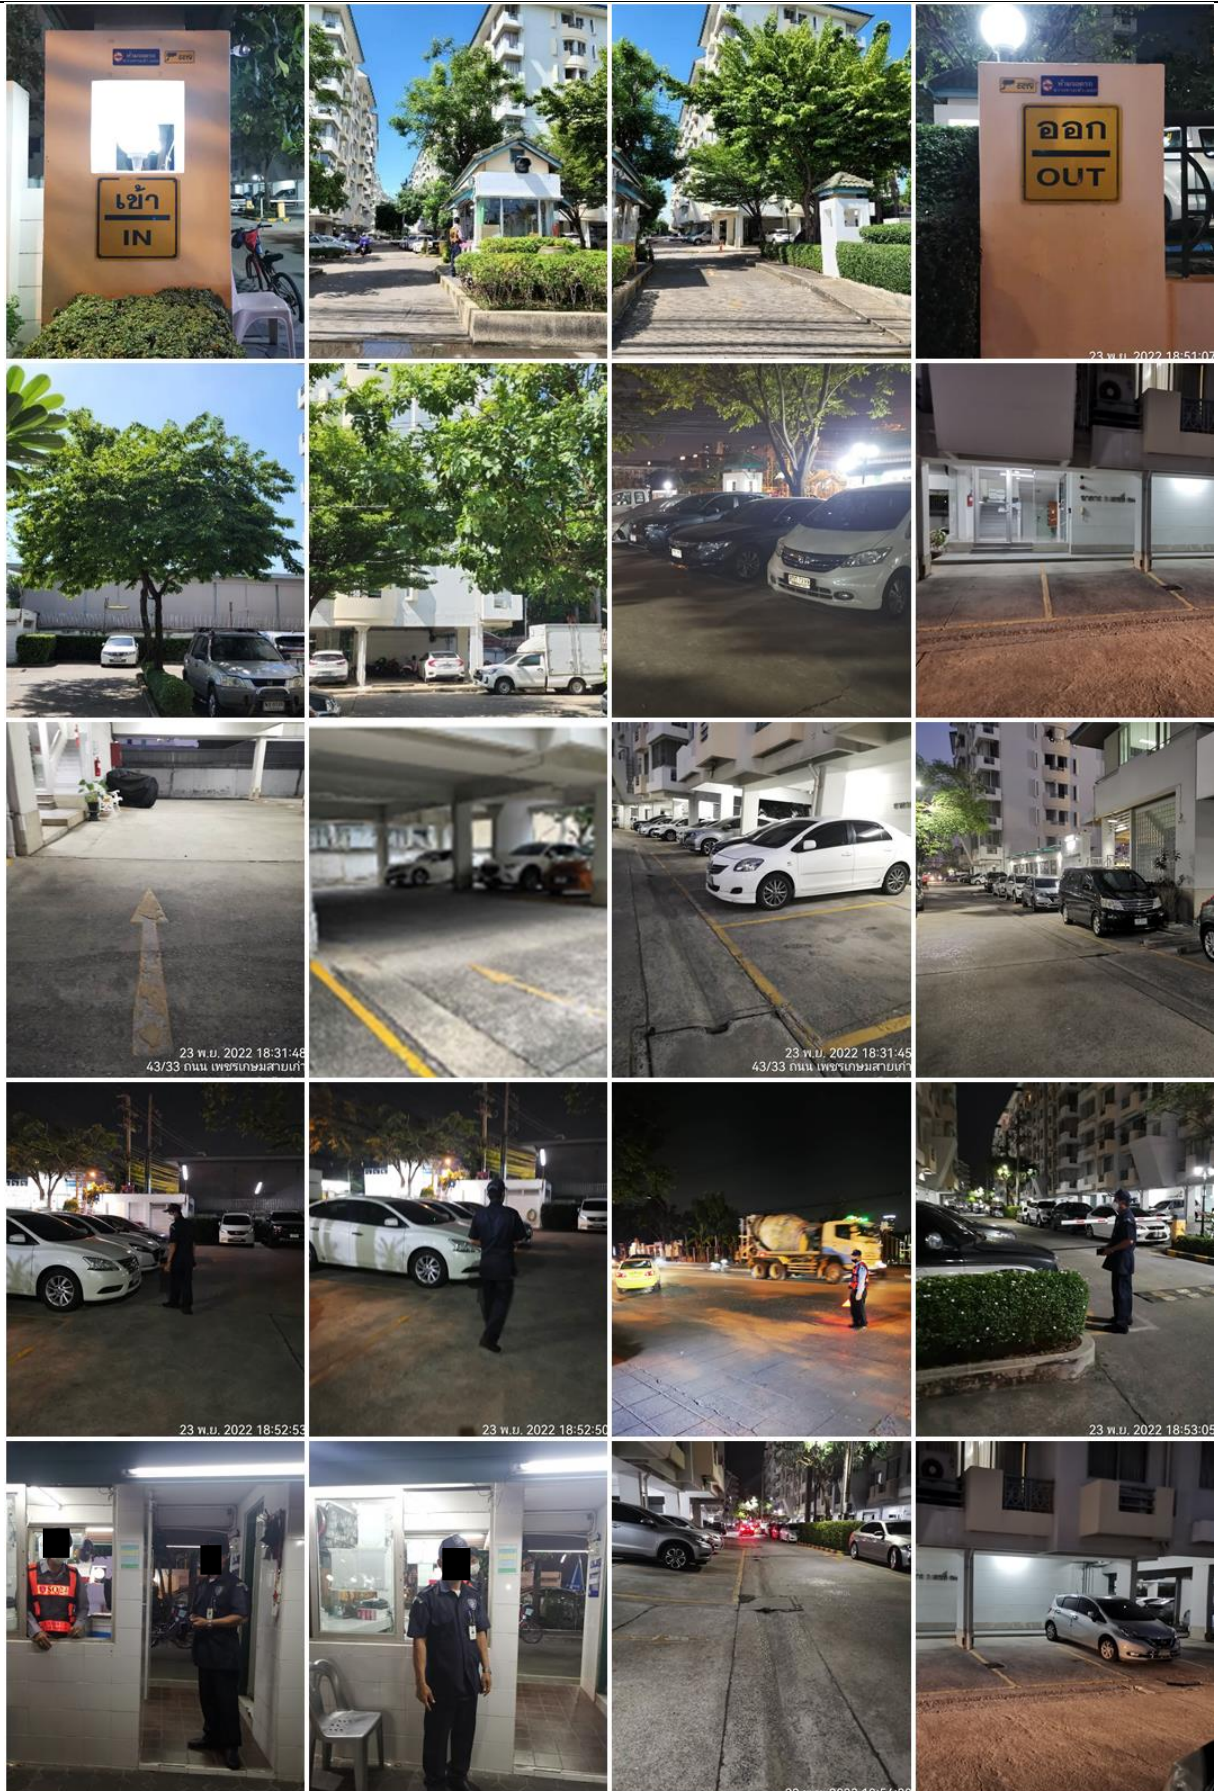
ทางเข้า-ออก รวมทั้งพื้นที่จอดรถภายในโครงการฯ

และมีเจ้าหน้าที่รักษาความปลอดภัยคอยอำนวยความสะดวกในการเข้า-ออกพื้นที่โครงการฯ

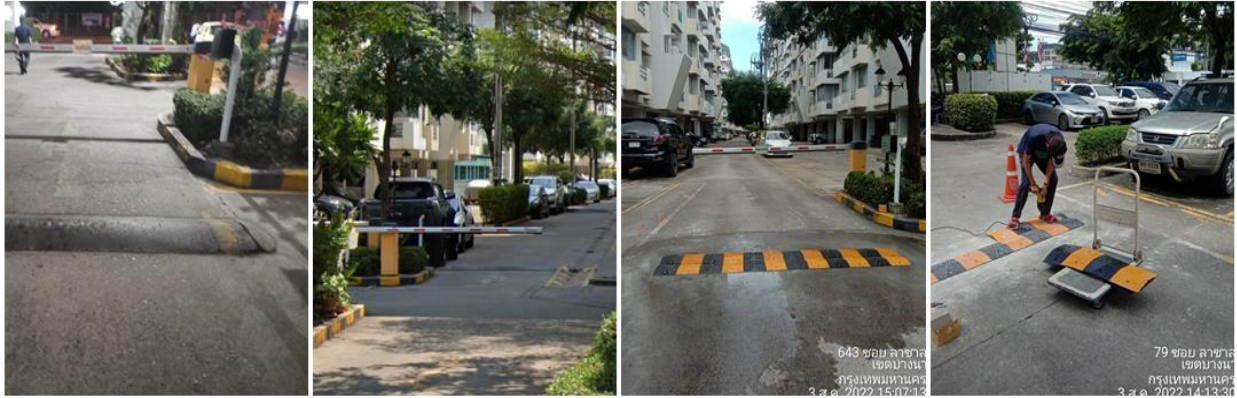
ดูกระนาบชะลอความเร็วบริเวณรอบพื้นที่การจราจร และการปรับปรุงแทนจุดที่ชำรุด

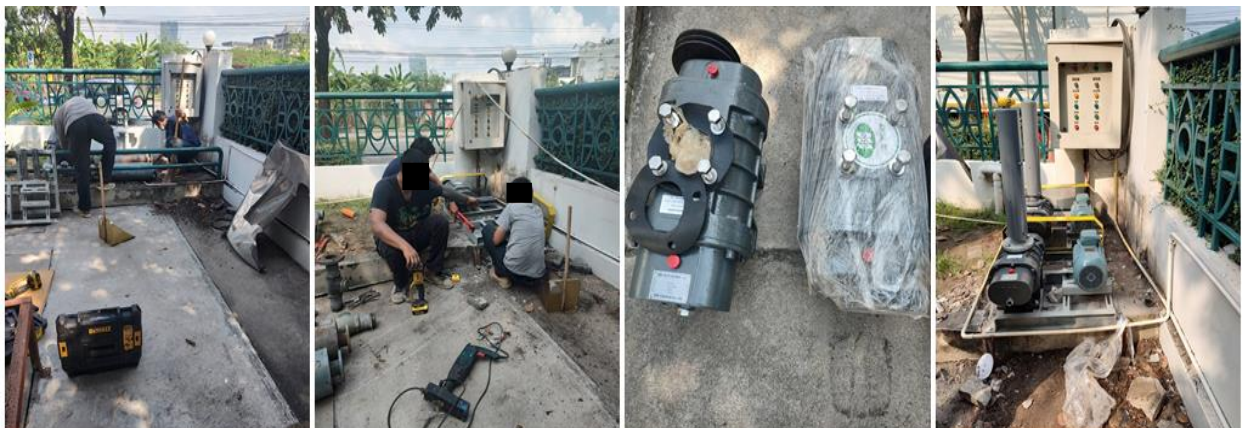
แก้ไขปรับปรุงปั้มน้ำระบบบำบัด

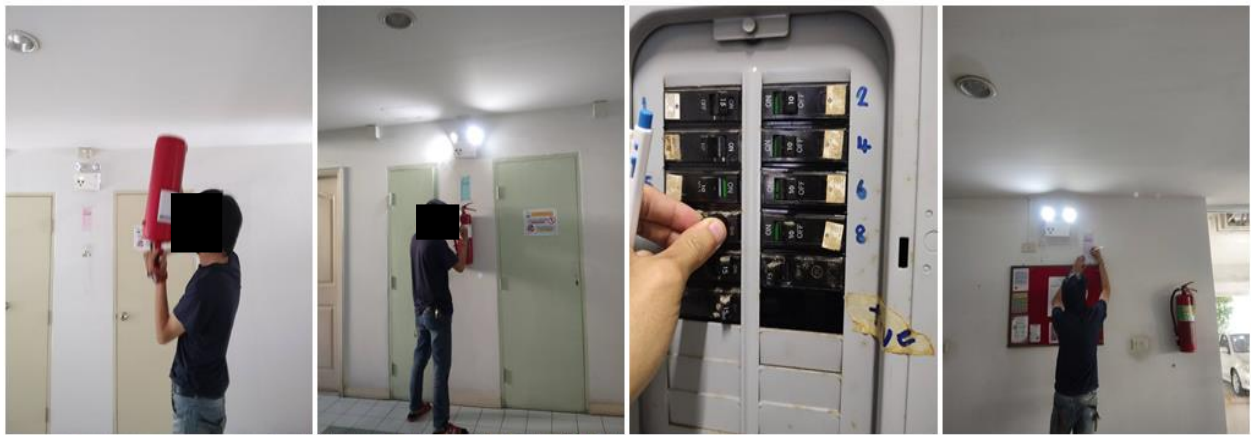
ช่างอาคารฯ ดำเนินการตรวจเช็คไฟฉุกเฉินและตรวจเช็คถังดับเพลิงประจำเดือน

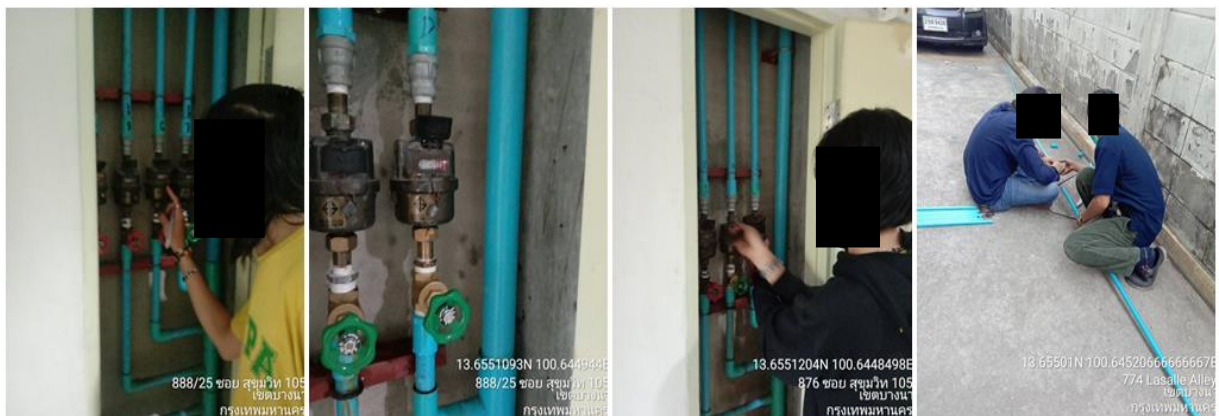
ช่างอาคารฯ ดำเนินการตรวจเช็คไฟท่อน้ำประปาและซ่อมแซมหากเกิดการชำรุด

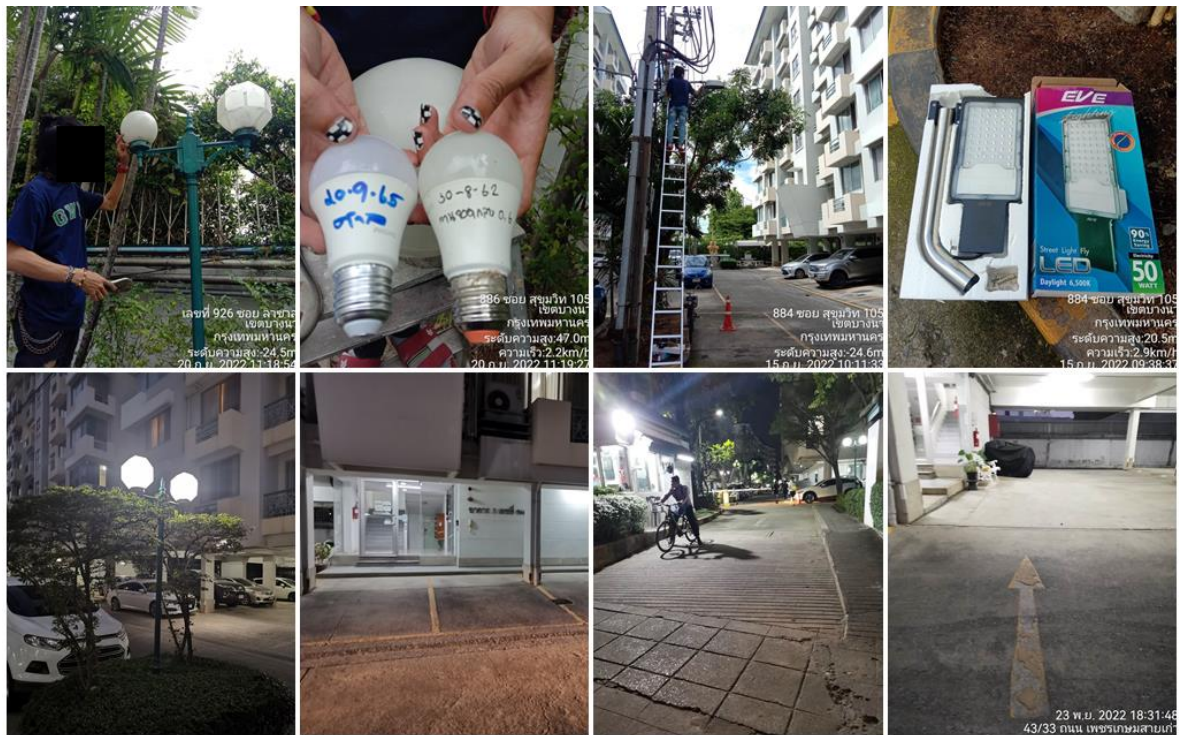
ช่างอาคารตรวจสอบ ไฟส่องสว่างรอบอาคารและภายในอาคารให้พร้อมใช้งานอยู่เสมอ

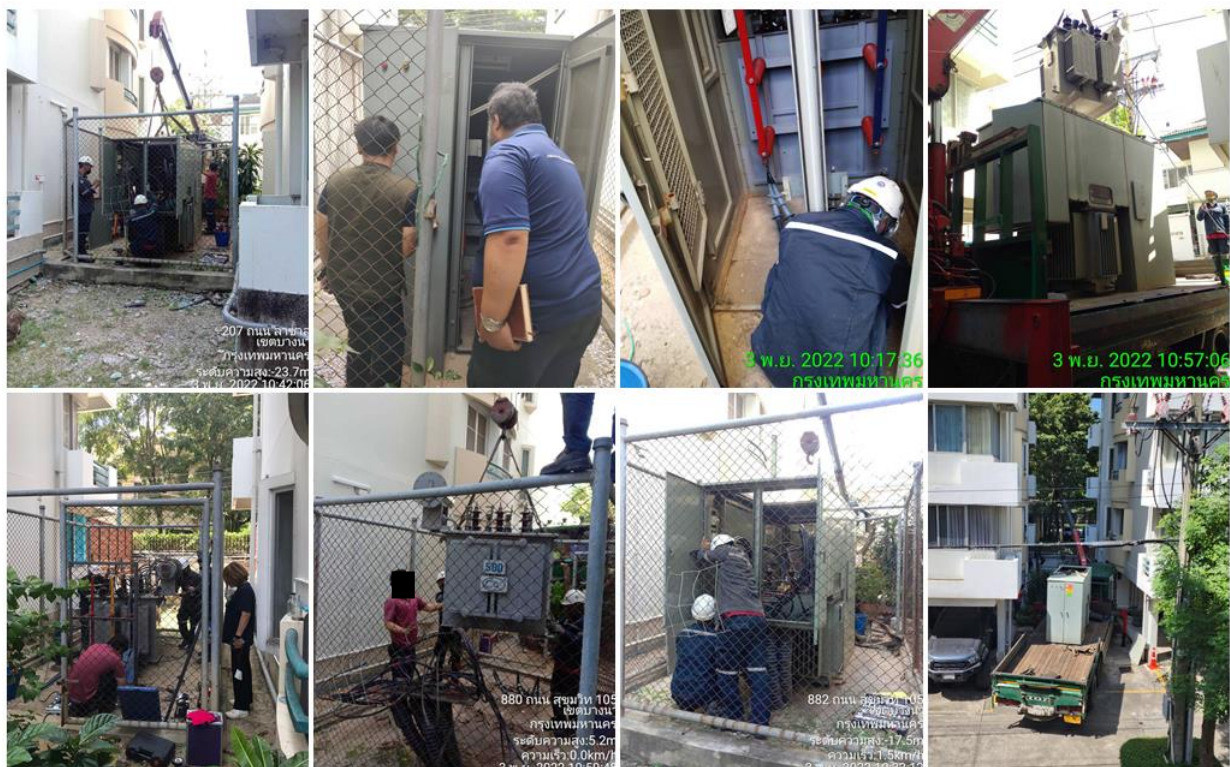
ตรวจเช็คระบบไฟฟ้าและเปลี่ยนหม้อแปลงไฟทดแทนที่ชำรุด

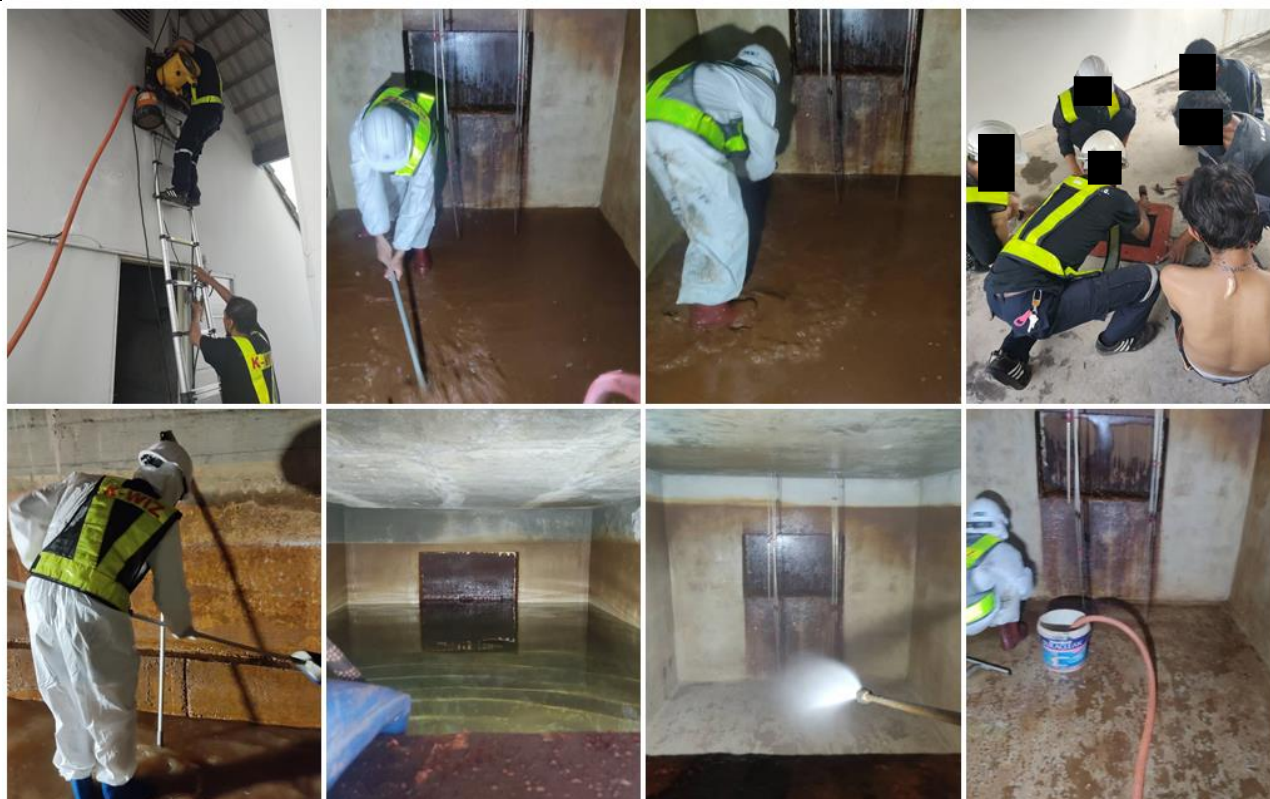
โครงการจัดจ้างผู้รับเหมาดำเนินการล้างบ่อเก็บน้ำใต้ดินและดาดฟ้า

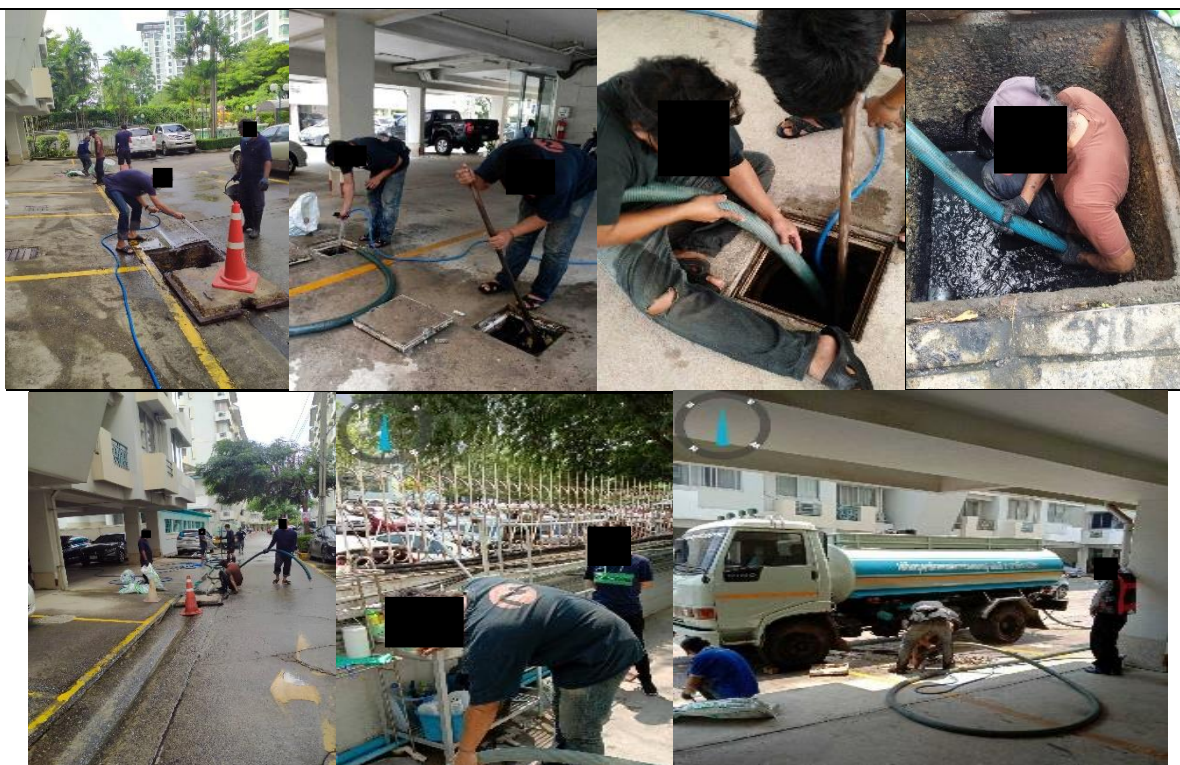
สับตะกอนระบบบำบัดน้ำเสียและลอกทางระบายน้ำของโครงการ
