โครงการ The Gallery Condominium

รายงานผลการปฏิบัติตามมาตรการป้องกันและแก้ไขผลกระทบสิ่งแวดล้อม
และมาตรการติดตามตรวจสอบผลกระทบสิ่งแวดล้อม
(ระยะดำเนินการ) ฉบับประจำเดือนกรกฎาคม – ธันวาคม พ.ศ. 2565

จัดทำโดย นิติบุคคลอาคารชุด เดอะ แกลเลอรี คอนโดมีเนียม
988 หมู่ 7 ตำบลสำโรงเหนือ อำเภอเมือง
จังหวัดสมุทรปราการ 10270

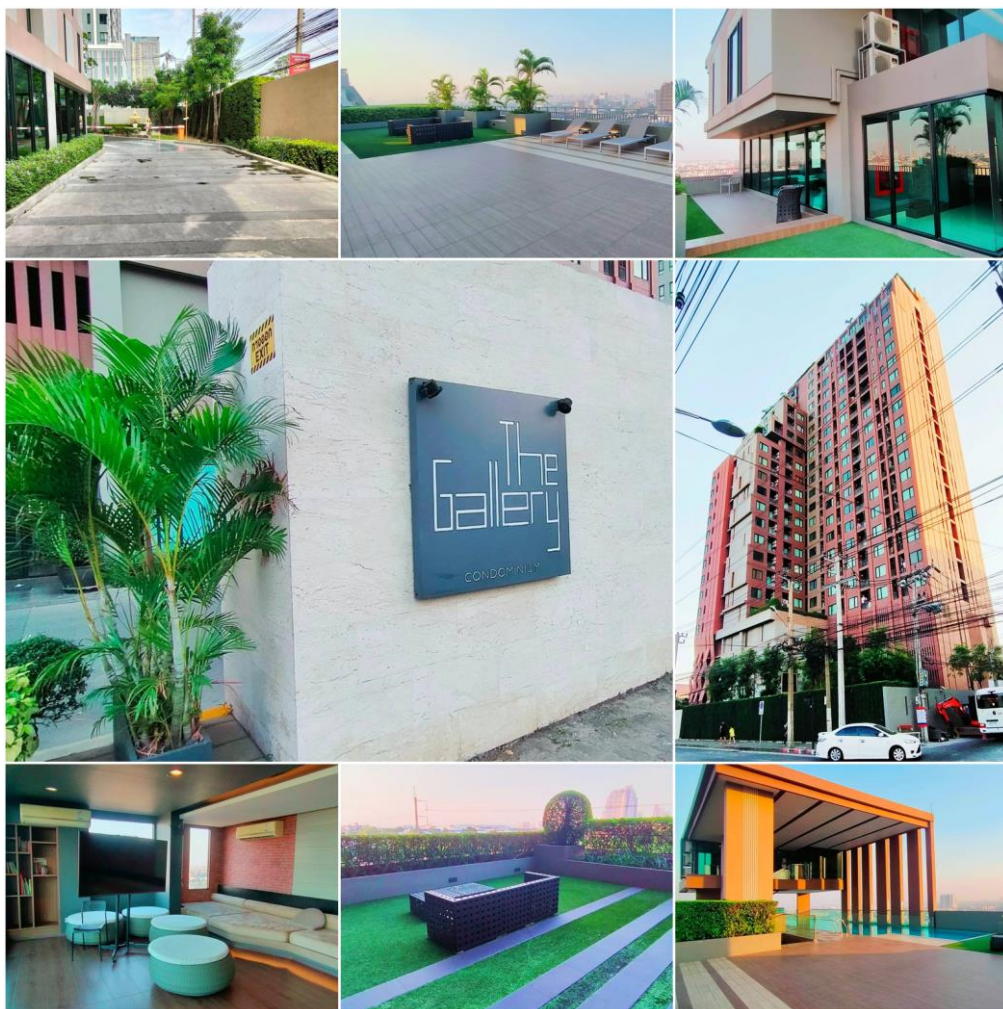
รูปที่ 1.3 สภาพโครงการในปัจจุบัน ณ เดือนธันวาคม 2565

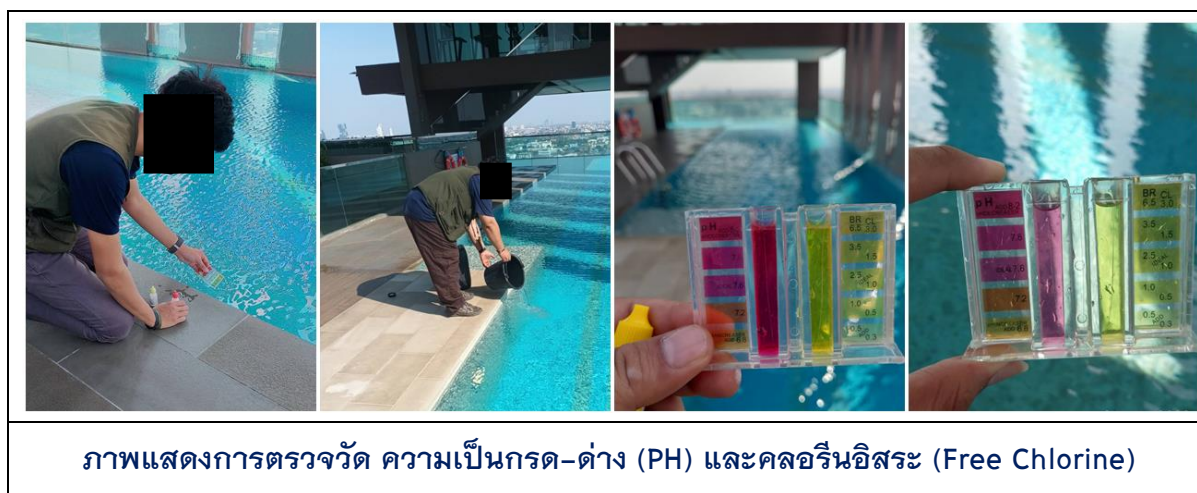
ตามมาตรการติดตามตรวจสอบผลกระทบสิ่งแวดล้อมโครงการ The Gallery Condominium กำหนดให้มีการเก็บตัวอย่าง และตรวจวัดคุณภาพน้ำบริเวณสระว่ายน้ำ จำนวน 2 จุด เป็นประจำทุกวัน วันละ 2 ครั้ง ที่บริเวณส่วนต้นและส่วนลึกของสระว่ายน้ำ โดยดัชนีที่ตรวจวัดในการตรวจวัด ดังนี้ ความเป็นกรด-ด่าง (PH) และคลอรีนอิสระ (Free Chlorine) ทางโครงการมีตรวจวัดน้ำสระว่ายน้ำส่วนต้น ซึ่งการตรวจวัด พบว่า ค่ากรด-ด่าง (PH) และคลอรีนอิสระ (Free Chlorine) อยู่ในเกณฑ์มาตรฐาน

ภาพแสดงการตรวจวัด ความเป็นกรด-ด่าง (PH) และคลอรีนอิสระ (Free Chlorine)
