รายละเอียดการปฏิบัติตามมาตรการฯ

โรงแรมเชรატัน หัวหิน รีสอร์ทแอนด์สปา จัดเป็นโครงการประเภทอาคารชุดพักอาศัย โรงแรม และสถานที่พักตากอากาศ ซึ่งได้รับการเห็นชอบในรายงานการวิเคราะห์ผลกระทบสิ่งแวดล้อมในปี พ.ศ.2548 และการดำเนินการตรวจติดตามการปฏิบัติตามเงื่อนไขในปัจจุบันจึงใช้แนวทางตามรายงานการวิเคราะห์ผลกระทบสิ่งแวดล้อมโครงการอาคารโรงแรมสูง 2 ชั้น 244 ห้อง ของบริษัท ฮอนเนอ์บิวซิเนส จำกัด จัดทำโดยบริษัท ไท-ไท วิศวกร จำกัด (กันยายน 2548) โดยมีรายละเอียดดังต่อไปนี้

3.1 ผลการปฏิบัติตามมาตรการป้องกันและแก้ไขผลกระทบสิ่งแวดล้อม

ภาพถ่ายแสดงการปฏิบัติตามมาตรการฯ โรงแรมเชรატัน หัวหินรีสอร์ทแอนด์สปา
ระหว่างเดือนกรกฎาคม – ธันวาคม พ.ศ.2565

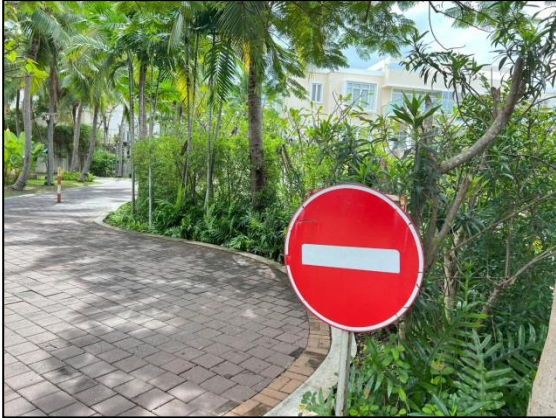
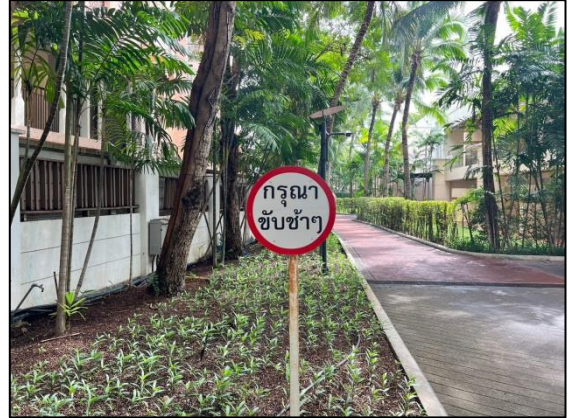
ภาพถ่าย 3-1 ป้ายสัญญาณจราจร

1.1 ควบคุมความเร็วของรถภายในโครงการ เช่น ป้ายจำกัดความเร็ว สันนุนเพื่อลดความเร็ว ไม่ให้เกิดการฟุ้งกระจายของฝุ่นในผิวถนน	- โครงการมีการติดตั้งป้ายจราจรให้เห็นอย่างชัดเจน และจัดให้มีรถกอล์ฟบริการภายในพื้นที่โครงการเพื่อลดปริมาณรถที่ใช้ภายในโครงการ ป้องกันการฟุ้งกระจายของฝุ่นในผิวถนน	- ไม่พบ	ภาพถ่ายที่ 3-1 ป้ายจราจร ภาพถ่ายที่ 3-2 รถกอล์ฟ

1.4 จัดระบบการจราจรในโครงการให้ชัดเจน รวมถึงการควบคุมการปฏิบัติตามของผู้มาใช้บริการ	- มีเส้นจราจร และป้ายบอกอย่างชัดเจน โดยมีเจ้าหน้าที่รักษาความปลอดภัยอำนวยความสะดวกตลอดเวลา	- ไม่พบ	ภาพถ่ายที่ 3-1 ป้ายจราจร

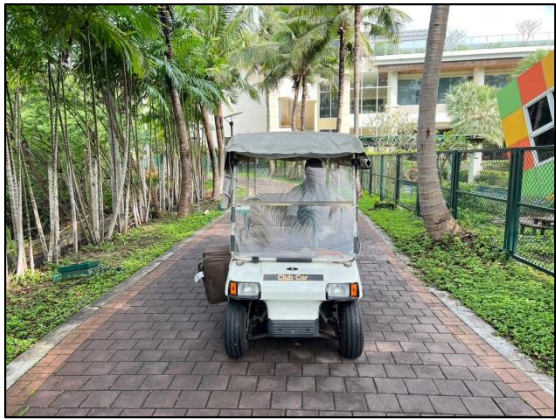
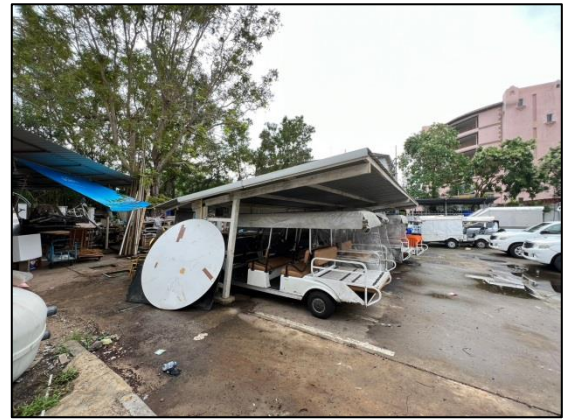
ภาพถ่าย 3-2 รถกอล์ฟ

13.3 จัดทำคันชะลอความเร็ว เพื่อจำกัดความเร็วของรถภายในโครงการ ลดผลกระทบด้านความปลอดภัยต่อผู้พักอาศัย ใกล้เคียงทางเข้า-ออกโครงการ	- โครงการได้จัดให้มีรถกอล์ฟไว้ให้บริการภายในพื้นที่โครงการ และมีการติดตั้งคันชะลอความเร็วบริเวณโดยรอบพื้นที่โครงการ	- ไม่พบ	ภาพถ่ายที่ 3-1 ป้ายจราจร ภาพถ่ายที่ 3-2 รถกอล์ฟ

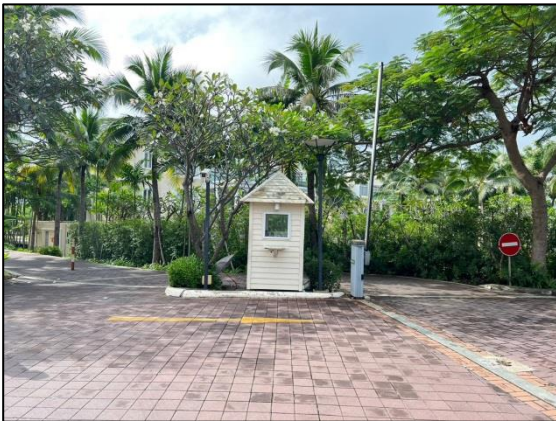
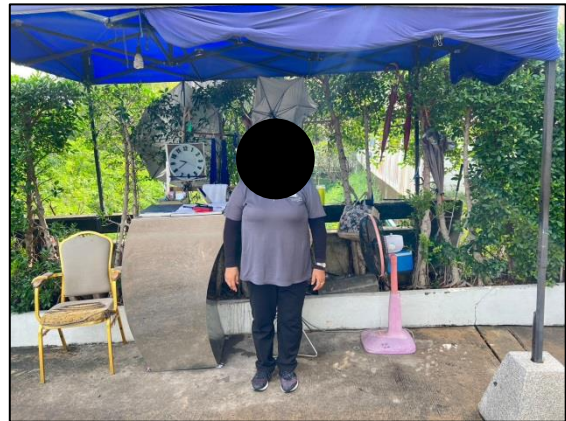
ภาพถ่าย 3-3 เจ้าหน้าที่รักษาความปลอดภัย

1.5 จัดให้มีเจ้าหน้าที่อำนวยความสะดวกในด้านการจราจร บริเวณทางเข้า-ออกโครงการ	- โครงการจัดให้มีเจ้าหน้าที่รักษาความปลอดภัยอำนวยความสะดวกตลอดเวลา	- ไม่พบ	ภาพถ่ายที่ 3-3 เจ้าหน้าที่รักษาความปลอดภัย

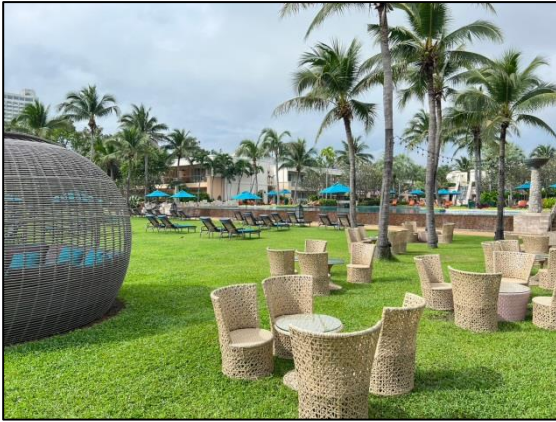
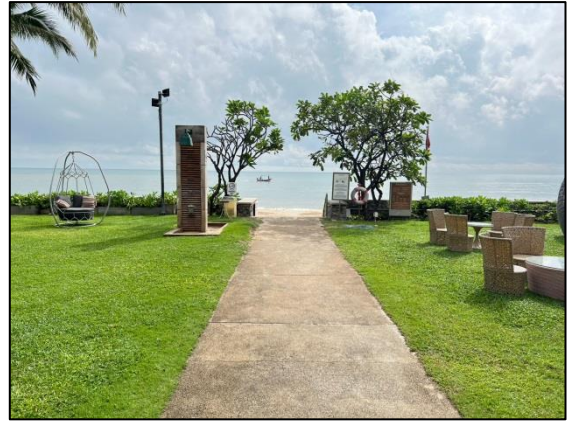
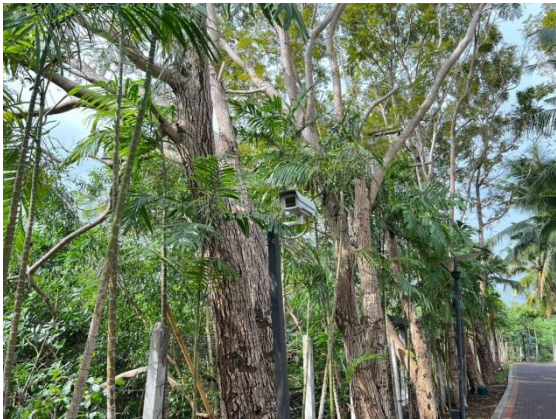
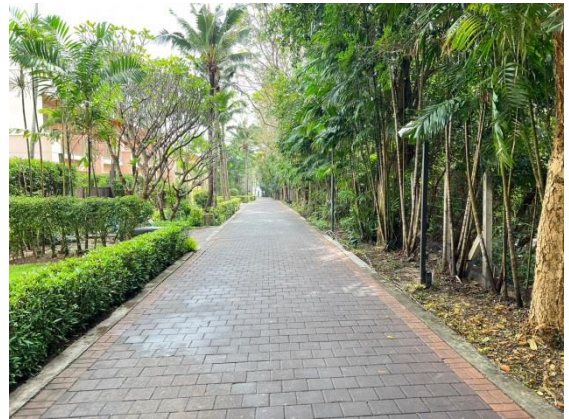
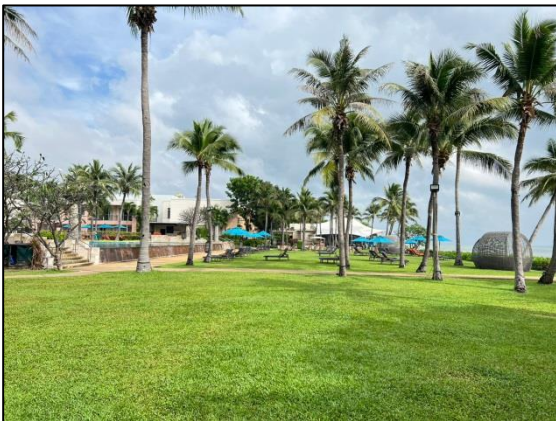
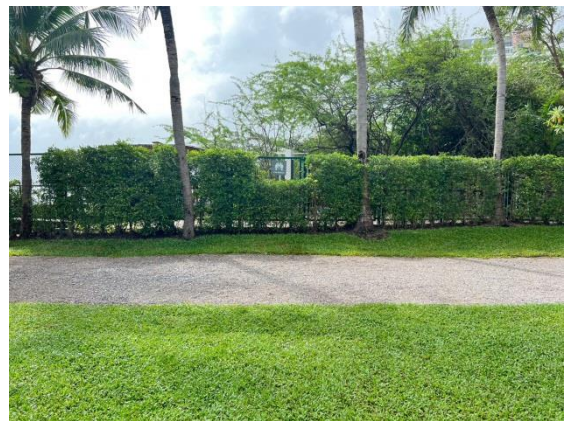
ภาพถ่าย 3-4 พื้นที่สีเขียว

มาตรการป้องกันและแก้ไขผลกระทบสิ่งแวดล้อม	รายละเอียดการปฏิบัติตามมาตรการฯ	ปัญหา อุปสรรค และการแก้ไข	เอกสารอ้างอิง
1.6 จัดให้มีพื้นที่สีเขียวรวมประมาณ 16,564 ตร.ม.โดยคงต้นไม้เดิมในพื้นที่โครงการไว้ให้ได้มากที่สุด	- โครงการได้จัดให้มีพื้นที่สีเขียวแสดงดังผังพื้นที่สีเขียวของโครงการ และจัดให้มีเจ้าหน้าที่ดูแลรักษาตลอดเวลา	- ไม่พบ	ภาพถ่ายที่ 3-4 พื้นที่สีเขียว

14.5 โครงการจะจัดให้มีพื้นที่สีเขียวภายในโครงการให้มากที่สุดเท่าที่จะทำได้ โดยจะจัดให้มีพื้นที่ สีเขียวทั้งหมด 16,564 ตร.ม. ทั้งนี้ เพื่อช่วย ลดปริมาณความร้อนที่สะสมของพื้นที่ ที่เป็น ลานคอนกรีต และจะถ่ายเทสู่ตัวอาคารเวลากลางคืน	- โครงการได้จัดให้มีพื้นที่สีเขียวแสดงดังผังพื้นที่สีเขียวของโครงการ และจัดให้มีเจ้าหน้าที่ดูแลรักษาตลอดเวลา	- ไม่พบ	<u>ภาพถ่ายที่ 3-4</u> พื้นที่สีเขียว

15.4 จัดให้มีพื้นที่สีเขียวรวมประมาณ 16,564 ตร.ม. โดยคงต้นไม้เดิมในพื้นที่โครงการไว้ให้มากที่สุด	- โครงการได้จัดให้มีพื้นที่สีเขียวแสดงดังผังพื้นที่สีเขียวของโครงการ และจัดให้มีเจ้าหน้าที่ดูแลรักษาตลอดเวลา	- ไม่พบ	<u>ภาพถ่ายที่ 3-4</u> พื้นที่สีเขียว

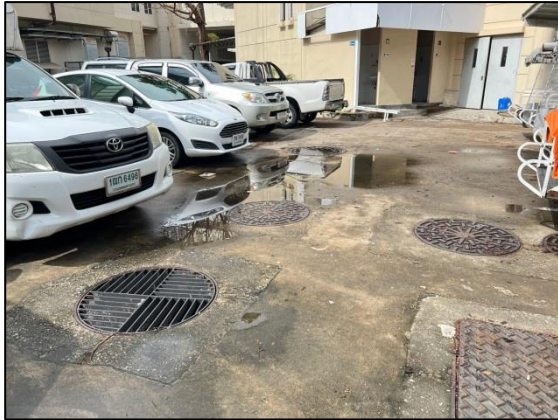
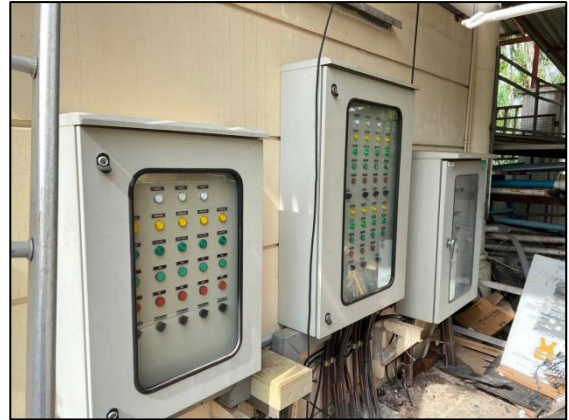
ภาพถ่าย 3-5 ระบบบำบัดน้ำเสียแบบ Activated Sludge

มาตรการป้องกันและแก้ไขผลกระทบสิ่งแวดล้อม	รายละเอียดการปฏิบัติตามมาตรการฯ	ปัญหา อุปสรรค และการแก้ไข	เอกสารอ้างอิง
7. การบำบัดน้ำเสีย 7.1 ใช้ระบบบำบัดน้ำเสียแบบ Activated Sludge ชนิดยืดยาว การเติมอากาศ จำนวน 1 ชุด ให้รองรับน้ำเสียได้ 300 ลบ.ม./วัน โดยให้สามารถบำบัดน้ำเสียให้ได้คุณภาพตามมาตรฐานน้ำทิ้งจากอาคารประเภท ก.	- โครงการได้ทำการติดตั้งระบบบำบัดน้ำเสียแบบ Activated Sludge โดยผลการตรวจวัดคุณภาพน้ำเสียที่ผ่านการบำบัดแล้วมีค่าอยู่ในเกณฑ์มาตรฐานกำหนด	- ไม่พบ	ภาพถ่ายที่ 3-5 ระบบบำบัดน้ำเสีย

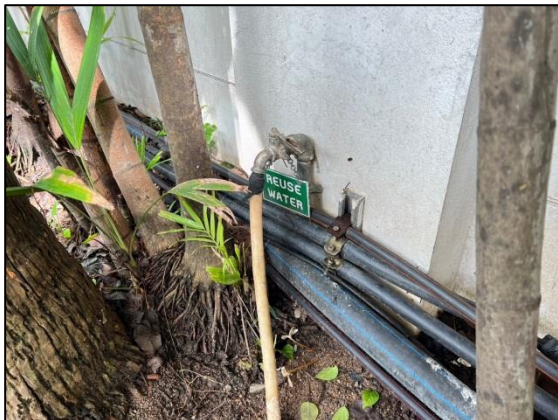
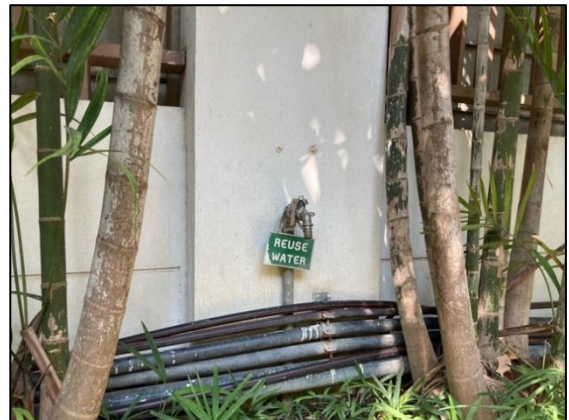
ภาพถ่าย 3-6 การนำน้ำที่ผ่านการบำบัดแล้วมาใช้ประโยชน์

มาตรการป้องกันและแก้ไขผลกระทบสิ่งแวดล้อม	รายละเอียดการปฏิบัติตามมาตรการฯ	ปัญหา อุปสรรค และการแก้ไข	เอกสารอ้างอิง
7.5 จัดให้มีการนำน้ำทิ้งมารดน้ำต้นไม้ภายในโครงการ	- โครงการได้นำน้ำทิ้งที่ผ่านการบำบัดแล้วมาใช้รดน้ำต้นไม้ภายในพื้นที่โครงการ และได้ทำการติดป้ายกำกับเป็นก๊อกน้ำทิ้งไว้อย่างชัดเจน	- ไม่พบ	ภาพถ่ายที่ 3-6 การนำน้ำทิ้งกลับมาใช้ใหม่

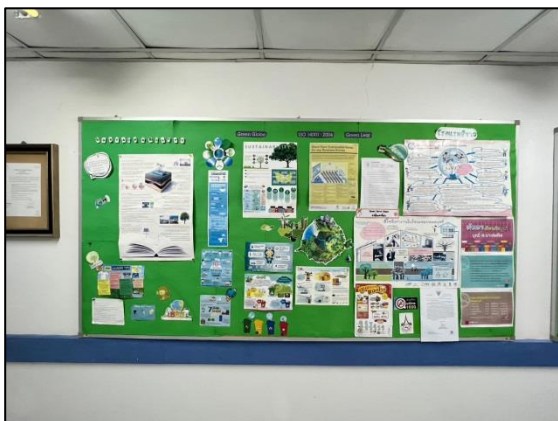
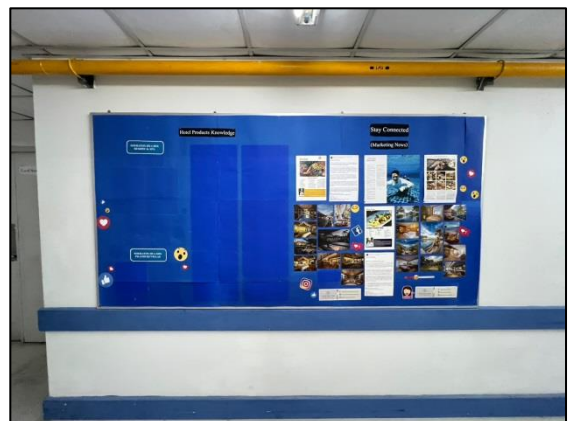
ภาพถ่าย 3-7 บอร์ดประชาสัมพันธ์

6.3 รมรณคิให้พนักงานและผู้มาใช้บริการใช้น้ำอย่างประหยัด	- โครงการจัดให้มีการรณรงค์การใช้น้ำอย่างประหยัด โดยได้จัดบอร์ดประชาสัมพันธ์ภายในพื้นที่โครงการ	- ไม่พบ	ภาพถ่ายที่ 3-7 บอร์ดประชาสัมพันธ์

14.8 จัดให้มีการประชาสัมพันธ์วิธีการประหยัดพลังงาน อาทิ จัดทำแผ่นพับ, ป้ายแสดงวิธีการประหยัดพลังงาน เป็นต้น	- จัดทำการประชาสัมพันธ์บริเวณบอร์ดของพนักงาน	- ไม่พบ	<u>ภาพถ่ายที่ 3-7</u> บอร์ดประชาสัมพันธ์
คุณค่าต่อคุณภาพชีวิต 15 ทศนิยภาพ

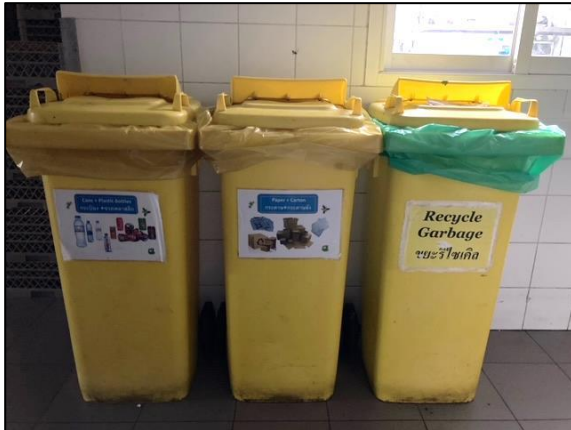
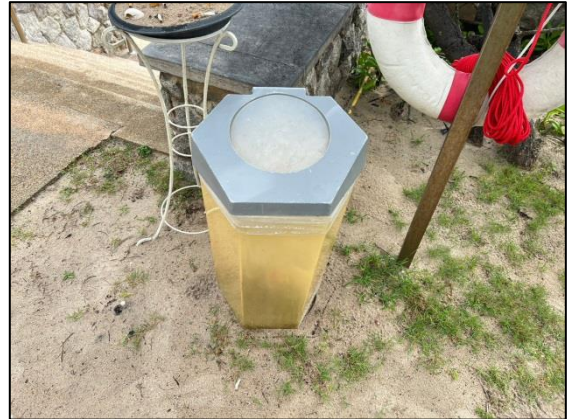
ภาพถ่าย 3-8 ถึงขยะ

มาตรการป้องกันและแก้ไขผลกระทบสิ่งแวดล้อม	รายละเอียดการปฏิบัติตามมาตรการฯ	ปัญหา อุปสรรค และการแก้ไข	เอกสารอ้างอิง
8.2 หมั่นตรวจสอบดูแลบ่อกักของระบบระบายน้ำ เพื่อป้องกันมิให้มีการสะสมของตะกอนดินในบ่อกักที่เป็นสาเหตุให้เกิดการอุดตัน	- ดำเนินการตรวจสอบบ่อกักของระบบระบายน้ำอยู่เสมอหากมีตะกอนสะสมอยู่มาก ก็จะทำให้การขุดลอกตะกอนทิ้ง	- ไม่พบ	-
9 การจัดการมูลฝอย 9.1 จัดให้มีถังรองรับมูลฝอยขนาดความจุ 8-10 ล. ภายในห้องพัก และบริเวณส่วนอื่นๆ จะจัดให้มีถังมูลฝอยขนาด 20-200 ล. พร้อมฝาปิด ตั้งอยู่ทั่วไปภายในโครงการ	- โครงการจัดให้มีถังรองรับมูลฝอยพร้อมฝาปิดภายในห้องพักและบริเวณโดยรอบพื้นที่โครงการ	- ไม่พบ	<u>ภาพถ่ายที่ 3-8</u> ถังรองรับมูลฝอย

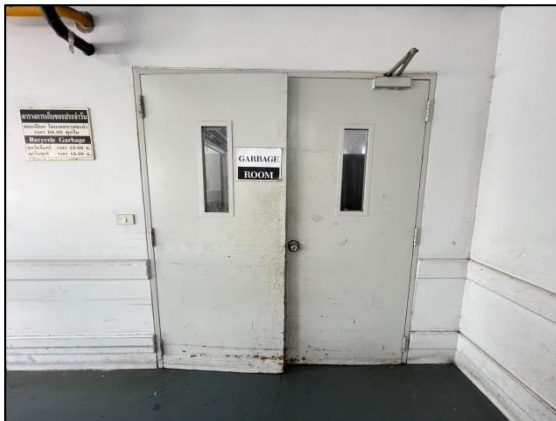
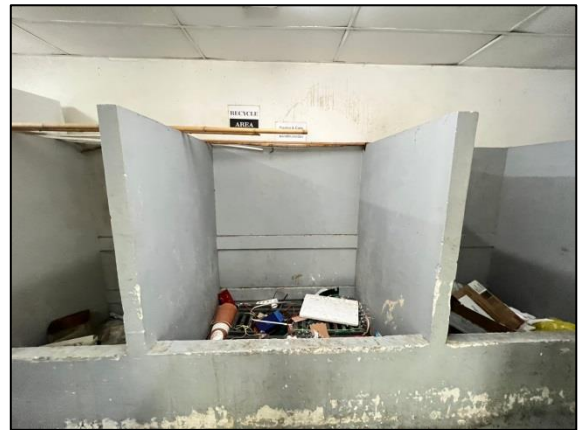
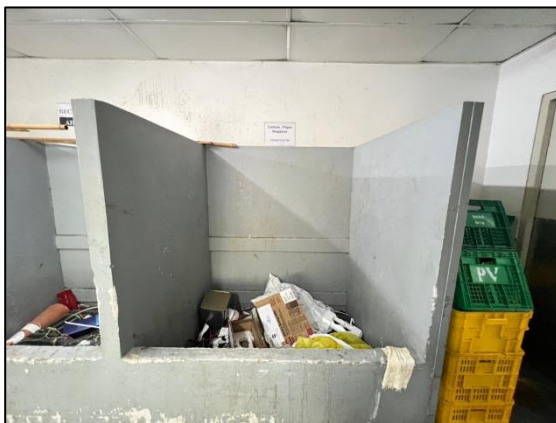
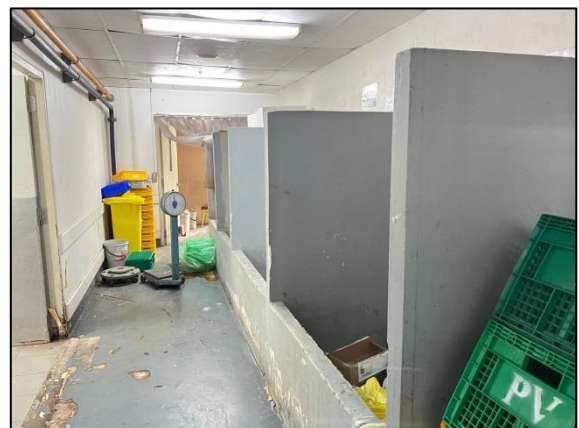
ภาพถ่าย 3-9 ห้องพักขยะ

9.2 จัดให้มีพนักงานทำความสะอาด เพื่อรวบรวมมูลฝอยภายในห้องพักและบริเวณต่างๆ ภายในโครงการ และคัดแยกมูลฝอยจากนั้น นำไปไว้ในห้องพักมูลฝอยรวม ส่วนมูลฝอยอันตรายจะรวบรวมใส่ถุงสีส้ม ซึ่งมีตัวอักษร “มูลฝอยอันตราย” แล้วนำไปรวมไว้ยังที่พักรวมมูลฝอยรวม โดยแยกจากมูลฝอยอื่นให้ชัดเจน เพื่อให้รถเก็บขนมูลฝอยของเทศบาลมารับไปกำจัดต่อไป	- จัดให้มีแม่บ้านในการทำความสะอาดและรวบรวมมูลฝอยภายในห้องพัก และจะทำการคัดแยกมูลฝอย แล้วนำไปรวบรวมไว้ที่พักรวมมูลฝอยรวม ส่วนมูลฝอยอันตรายนั้น ได้แยกใส่ถังสำหรับใส่มูลฝอยอันตรายเพื่อรอส่งกำจัดอย่างถูกต้องต่อไป	- ไม่พบ	<u>ภาพถ่ายที่ 3-9</u> ห้องพักขยะ

9.5 จัดให้มีห้องพักมูลฝอยรวมขนาดความจุ 112 ลบ.ม. ตั้งอยู่ที่ชั้นล่างอาคาร 1 ใกล้กับที่จอดรถด้านทิศเหนือ	- โครงการจัดให้มีห้องพักมูลฝอยรวม ตั้งอยู่ชั้นล่างอาคาร 1 ตามมาตรการกำหนด	- ไม่พบ	ภาพถ่ายที่ 3-9 ห้องพักขยะ

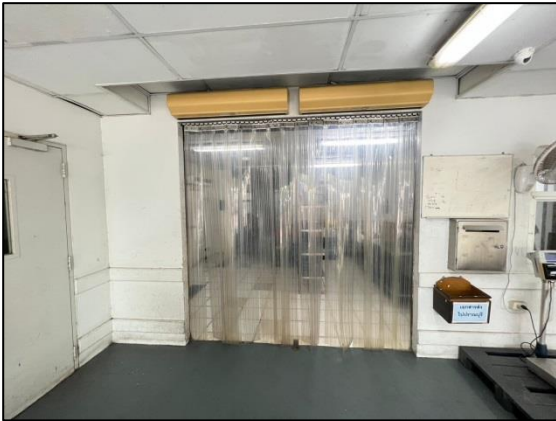
9.7 ที่ทางเข้า-ออก ห้องพักมูลฝอยจะมีม่านพลาสติกเพื่อป้องกันแมลง	- บริเวณทางเข้า-ออกห้องพักมูลฝอย ทางโครงการได้ทำการติดม่านกันแมลง และระบบระบายอากาศ บริเวณห้องพักขยะเปียก	- ไม่พบ	ภาพถ่ายที่ 3-9 ม่านปิด ทางเข้า-ออกห้องพักขยะ

ภาพถ่าย 3-10 ม่านพลาสติกป้องกันแมลง
ห้องพักขยะมูลฝอยรวม

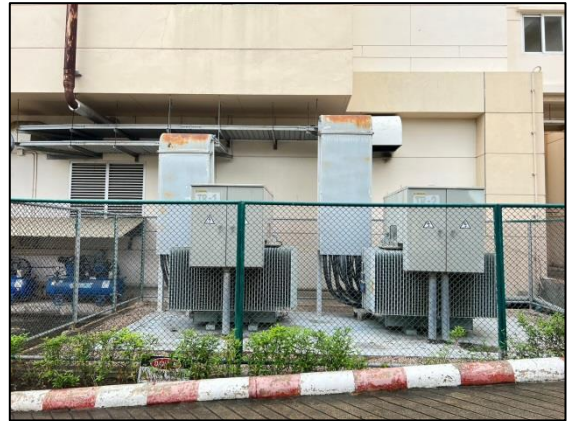
10.1 ติดตั้งหม้อแปลงชนิด Oil Type ขนาด 1,250 KVA จำนวน 2 ชุด เพื่อจ่ายไฟไปยัง Load ต่างๆ ในภาวะปกติ	- โครงการจัดให้มีหม้อแปลงเพื่อจ่ายไฟไปยัง Load ตามมาตรการป้องกัน/ลดผลกระทบต่อสิ่งแวดล้อมอย่างเคร่งครัด พร้อมทั้งมีการตรวจสอบสภาพซ่อมบำรุงหม้อแปลงอย่างสม่ำเสมอด้วย	- ไม่พบ	ภาพถ่ายที่ 3-9 หม้อแปลงไฟฟ้า

ภาพถ่าย 3-11 หม้อแปลงชนิด Oil Type

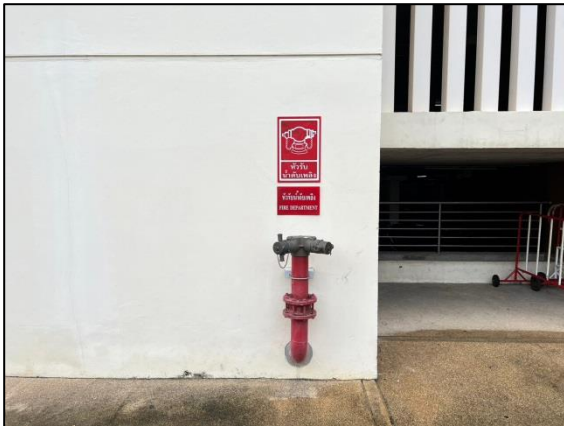
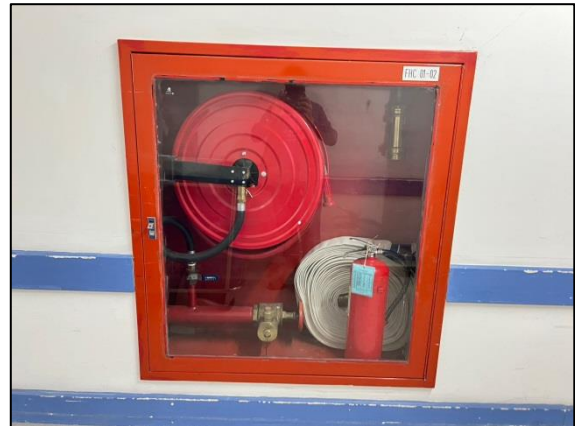
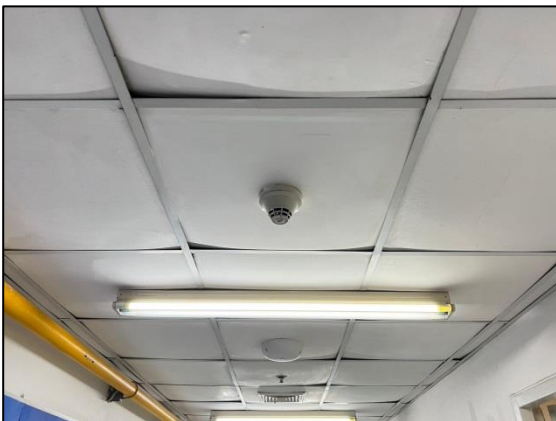
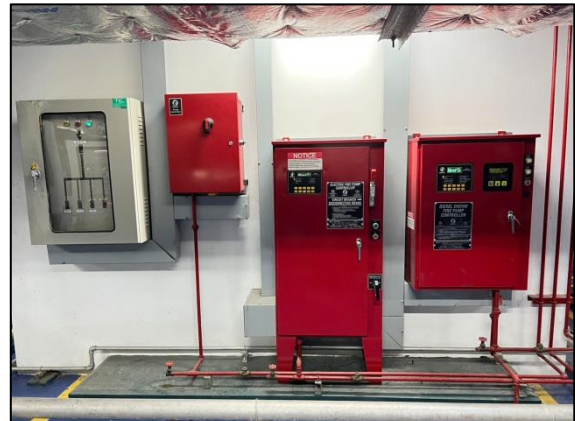
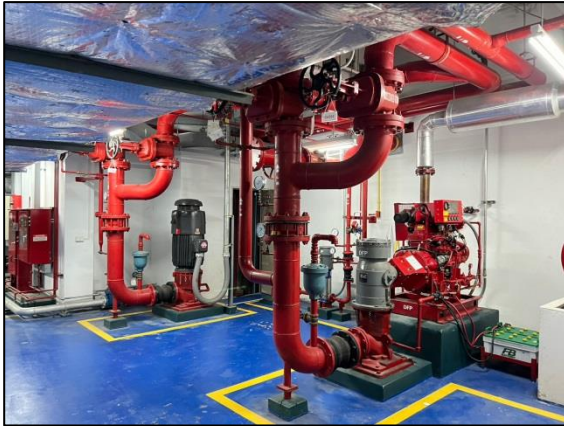
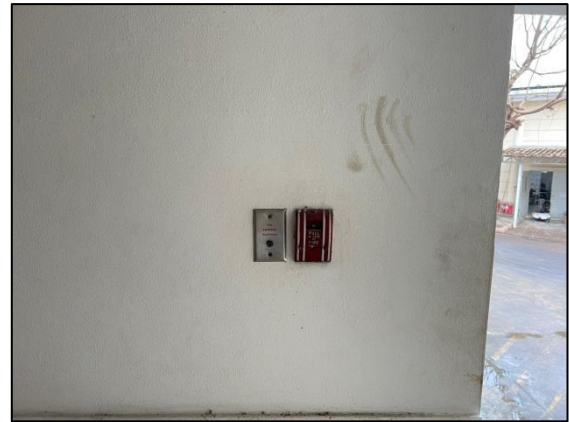
ภาพถ่าย 3-12 ระบบป้องกันและเตือนอัคคีภัย

11.1 จัดให้มีระบบป้องกันและเตือนอัคคีภัย ตามรายละเอียดที่ได้ นำเสนอในรายงานวิเคราะห์ผลกระทบสิ่งแวดล้อม	- โครงการจัดให้มีระบบป้องกันและเตือนอัคคีภัยตามมาตรการกำหนด และอุปกรณ์ทุกชนิดสามารถใช้งานได้เป็นปกติ	- ไม่พบ	ภาพถ่ายที่ 3-12 ระบบ ป้องกันและเตือนอัคคีภัย

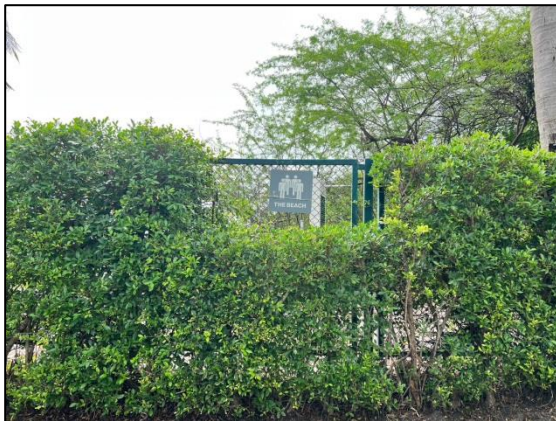
ภาพถ่าย 3-13 จุดรวมพล

11.2 จัดให้มีจุดรวมคนเบื้องต้น สำหรับอาคาร 1 บริเวณที่ว่างด้าน ทิศใต้ และสำหรับอาคาร 2-9 จัดให้มีจุดรวมคนบริเวณ ด้านหน้าของแต่ละอาคาร เพื่อตรวจเช็คจำนวนคน หลังจากนั้น จะอพยพคนมายังจุดรวมคนบริเวณชายหาด ซึ่งเป็นพื้นที่ที่มีความปลอดภัย และไม่กีดขวางการทำงานของเจ้าหน้าที่	- โครงการจัดให้มีจุดรวมพลคนเบื้องต้น บริเวณที่ว่างด้านใต้ตาม มาตรการกำหนด	- ไม่พบ	ภาพถ่ายที่ 3-13 จุดรวมพล

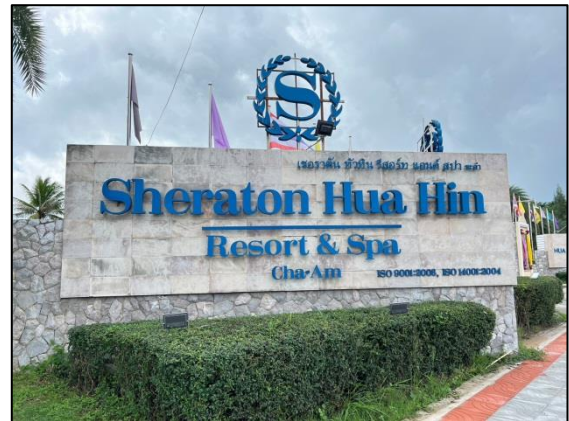
ภาพถ่าย 3-14 ป้ายชื่อโครงการ

มาตรการป้องกันและแก้ไขผลกระทบสิ่งแวดล้อม	รายละเอียดการปฏิบัติตามมาตรการฯ	ปัญหา อุปสรรค และการแก้ไข	เอกสารอ้างอิง
13 การจราจร			
13.1 ติดตั้งป้ายชื่อโครงการ ลูกศรแสดงทิศทาง บริเวณทางเข้า-ออก โครงการที่สามารถเห็นได้ชัดเจน และในระยะทางพอสมควรที่จะชะลอรถได้ทันก่อนเข้าสู่โครงการอย่างปลอดภัย	- ในบริเวณทางเข้า-ออก ทางโครงการได้ทำการติดตั้งป้ายชื่อโครงการ ลูกศรแสดงทิศทางไว้อย่างชัดเจน	- ไม่พบ	ภาพถ่ายที่ 3-14 ป้ายชื่อโครงการ

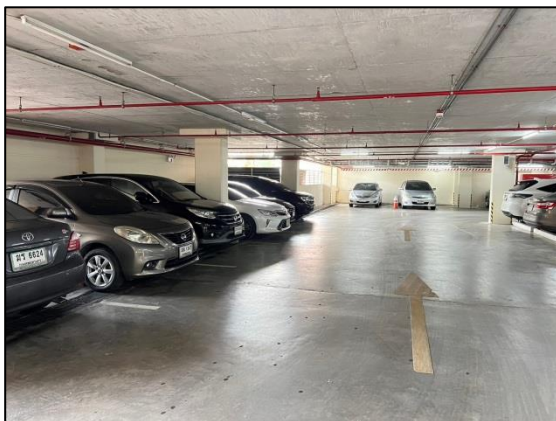
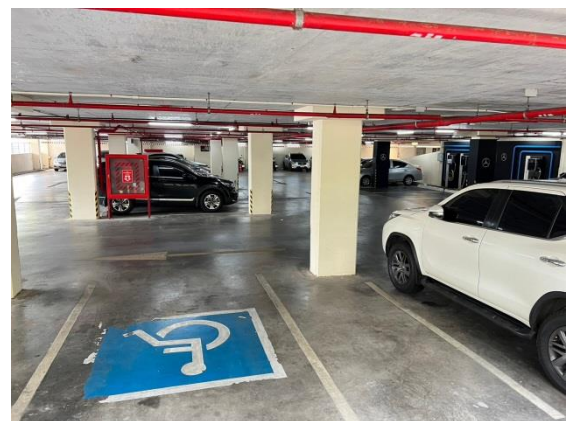
ภาพถ่าย 3-15 ที่จอดรถ

13.4 จัดให้มีที่จอดรถจำนวน 167 คัน ซึ่งเพียงพอต่อความต้องการที่จอดรถตามกฎหมาย	- โครงการมีการจัดที่จอดรถมีความเพียงพอต่อความต้องการของโครงการ	- ไม่พบ	ภาพถ่ายที่ 3-15 ที่จอดรถ

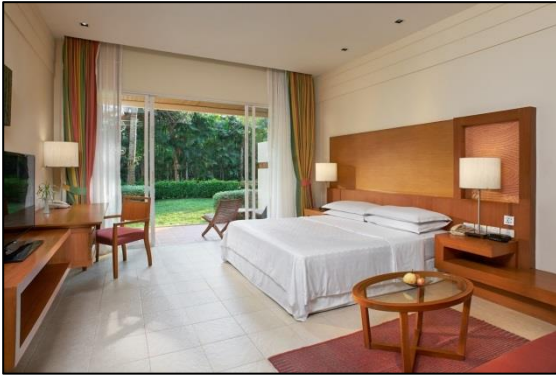
ภาพถ่าย 3-16 การตกแต่งห้องด้วยสีโทนอ่อน

มาตรการป้องกันและแก้ไขผลกระทบสิ่งแวดล้อม	รายละเอียดการปฏิบัติตามมาตรการฯ	ปัญหา อุปสรรค และการแก้ไข	เอกสารอ้างอิง
14. การอนุรักษ์พลังงาน 14.1 แสงสว่าง ○สำรวจลักษณะการทำงานตลอดจนระดับความส่องสว่าง รวมทั้งการใช้แสงสว่างจากธรรมชาติอย่างมีประสิทธิภาพ ○ทำความสะอาดโคมไฟและตัวหลอดอย่างสม่ำเสมอ เพื่อที่จะให้แสงสว่างได้เต็มที่ ○ผนังและเฟอร์นิเจอร์จะเลือกใช้สีนวล เพื่อช่วยสะท้อนแสงให้ดูสว่างขึ้น ○ปิดไฟทุกครั้งเมื่อไม่ต้องการใช้ แม้ว่าจะเป็นช่วงที่ไม่ต้องการใช้ระยะเวลาสั้นๆ	- จัดให้ฝ่ายวิศวกรรมสำรวจระบบแสงสว่างอย่างสม่ำเสมอ มีการใช้แสงสว่างจากธรรมชาติอย่างมีประสิทธิภาพ - จัดให้ฝ่ายวิศวกรรมทำความสะอาดโคมไฟ และหลอดไฟอย่างสม่ำเสมอ - โครงการเลือกใช้เฟอร์นิเจอร์ สีอ่อนในการตกแต่งห้องพัก - โครงการจัดให้มีการรณรงค์ด้านการอนุรักษ์พลังงาน	- ไม่พบ - ไม่พบ - ไม่พบ - ไม่พบ	- - <u>ภาพถ่ายที่ 3-16</u> การตกแต่งห้องพักด้วยโทนสีอ่อน -

มาตรการป้องกันและแก้ไขผลกระทบสิ่งแวดล้อม	รายละเอียดการปฏิบัติตามมาตรการฯ	ปัญหา อุปสรรค และการแก้ไข	เอกสารอ้างอิง
14.7 ในการทาสีผนังภายนอกอาคาร หรือห้องที่มีระบบปรับอากาศ โครงการจะเลือกใช้สีอ่อน หรือสีที่ไม่ดูรังสีความร้อน เพื่อการสะท้อนแสงที่ดี และทำให้ห้องสว่างขึ้น	- ผนังภายนอกอาคารมีการใช้สีอ่อนตามความเหมาะสม และความสวยงาม	- ไม่พบ	<u>ภาพถ่ายที่ 3-16</u> การตกแต่งห้องพัสดุด้วยโทนสีอ่อน
