ภาคผนวกที่ 1

ภาพถ่ายประกอบการติดตามตรวจสอบ
การปฏิบัติตามมาตรการลดผลกระทบสิ่งแวดล้อม

ภาพ :การตรวจสอบระบบบำบัดน้ำเสีย(เดือนกรกฎาคม-ธันวาคม2564)
 โดย บริษัท บริษัท เซ็นท์เอ็นไวร์ จำกัด

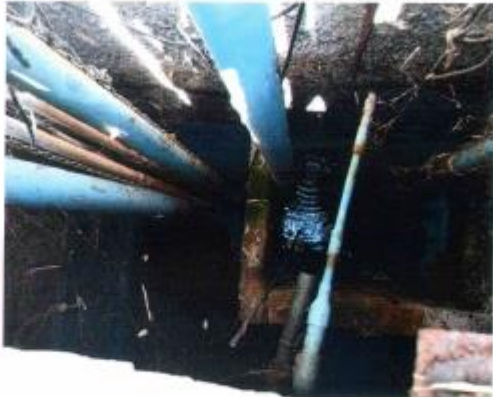
<p>รูปภาพแสดงบ่อน้ำเข้าระบบ</p>

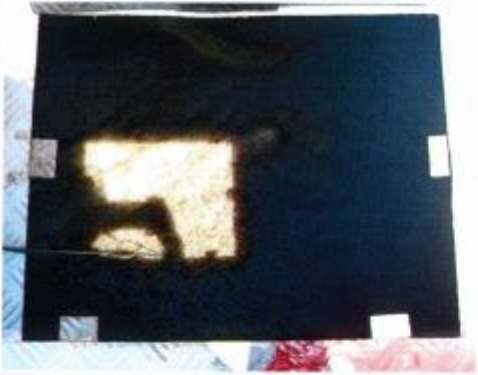
<p>รูปภาพแสดงบ่อเติมอากาศ 1-4</p>

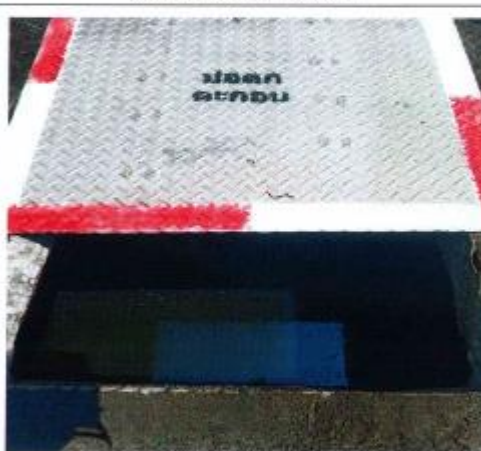
รูปภาพแสดง บ่อตกตะกอน

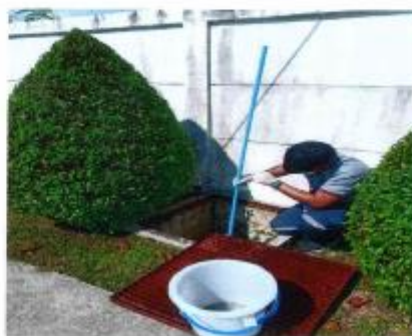
รูปภาพแสดง น้ำทิ้งจากบ้านพักพนักงาน
