บทที่ 5

การปฏิบัติตามมาตรการติดตามตรวจสอบผลกระทบสิ่งแวดล้อม

5.1 แผนการดำเนินงานติดตามตรวจสอบผลกระทบสิ่งแวดล้อม

ในการดำเนินงานติดตามตรวจสอบผลกระทบสิ่งแวดล้อม ทางหลวงหมายเลข 11 สายอุตรดิตถ์-เด่นชัย (ระยะดำเนินการ) ซึ่งมีจุดเริ่มต้นของแนวเส้นทางที่ กม.327+997.178 (เดิม กม.110+671.660) บริเวณแยกวงสี่สูบ อำเภอเมือง จังหวัดอุตรดิตถ์ และสิ้นสุดโครงการที่ กม.370+063.461 (เดิม กม.150+000) บริเวณสามแยกปากจั่ว อำเภอเด่นชัย จังหวัดแพร่ รวมระยะทางทั้งสิ้น 42.066 กิโลเมตร ครอบคลุมพื้นที่ 5 ตำบล 2 อำเภอ 2 จังหวัด ประกอบด้วย ตำบลน้ำริด ตำบลบ้านด่านนาขาม อำเภอเมือง จังหวัดอุตรดิตถ์ และตำบลห้วยไร่ ตำบลแม่จั่ว ตำบลเด่นชัย อำเภอเด่นชัย จังหวัดแพร่

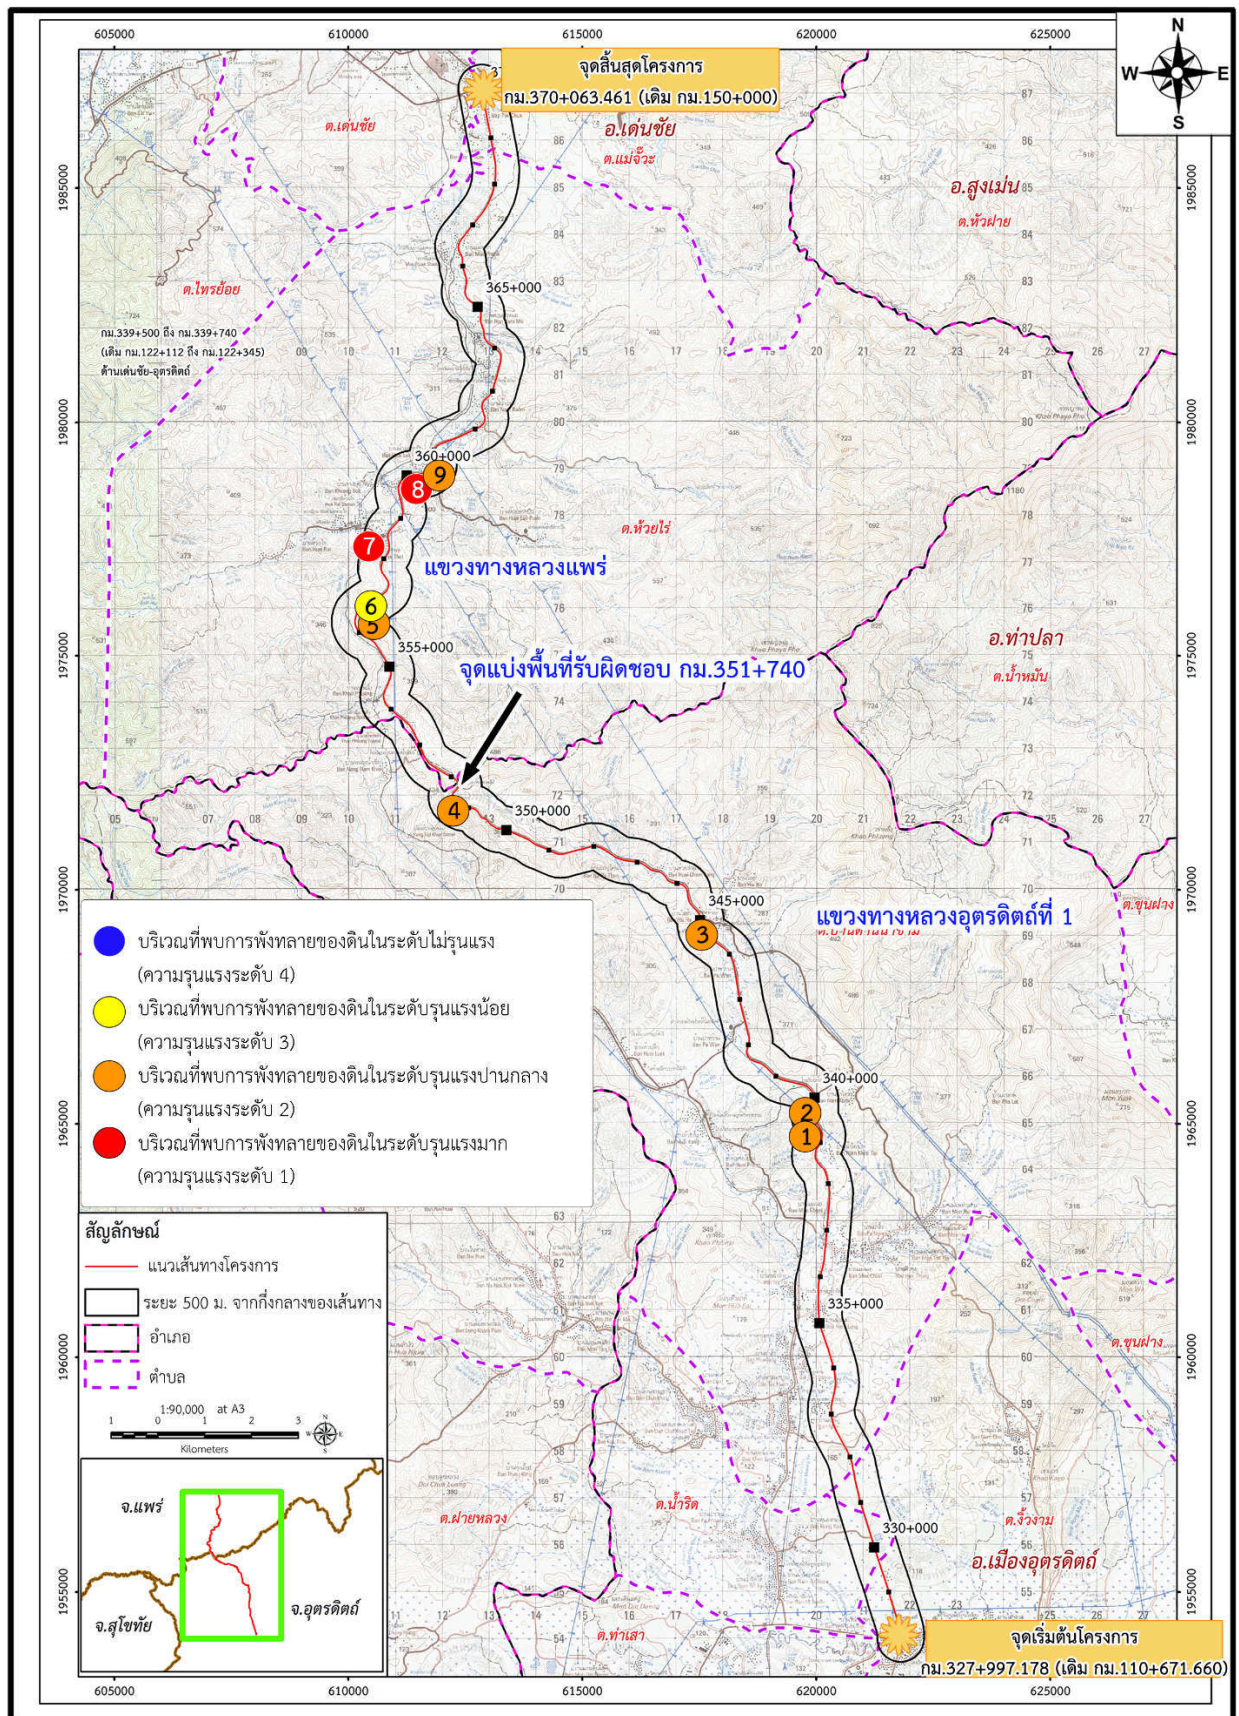
รูปที่ 5.2.1-1 ความรุนแรงของการพังทลายของดินจากการติดตามตรวจสอบในระยะที่ผ่านมา

สำหรับบริเวณลาดตัดแบบขั้นบันได พบการพังทลายของดินในบริเวณลาดตัดขั้นบันไดที่ไม่มีโครงสร้างป้องกันการพังทลายของดินแบบ Shotcrete Slope Protection โดยพบการพังทลายแบบร่องริ้ว (Rill Erosion) และแบบร่องลึก (Gully Erosion) ซึ่งเกิดจากน้ำฝนที่ชะผ่านหน้าดินลงสู่ที่ต่ำ ในบริเวณที่เป็นลาดตัดแบบขั้นบันไดดิน ทั้งสิ้น 9 บริเวณ ดังนี้ (รูปที่ 5.2.1-1)

- (1) กม.339+230 (เดิม กม.121+850) ด้านอุตรดิตถ์-แพร่
- (2) กม.339+700 (เดิม กม.122+306) ด้านแพร่-อุตรดิตถ์
- (3) กม.344+840 (เดิม กม.124/4+807) ด้านอุตรดิตถ์-แพร่
- (4) กม.351+340 (เดิม กม.131+349) ด้านอุตรดิตถ์-แพร่

- (1) กม.356+040 (เดิม กม.136+063) ด้านแพร่-อุตรดิตถ์
- (2) กม.356+600 (เดิม กม.136+624) ด้านแพร่-อุตรดิตถ์
- (3) กม.359+540 (เดิม กม.139+573) ด้านอุตรดิตถ์-แพร่
- (4) กม.360+040 (เดิม กม.140.074) ด้านแพร่-อุตรดิตถ์
- (5) กม.360+540 (เดิม กม.140+576) ด้านแพร่-อุตรดิตถ์

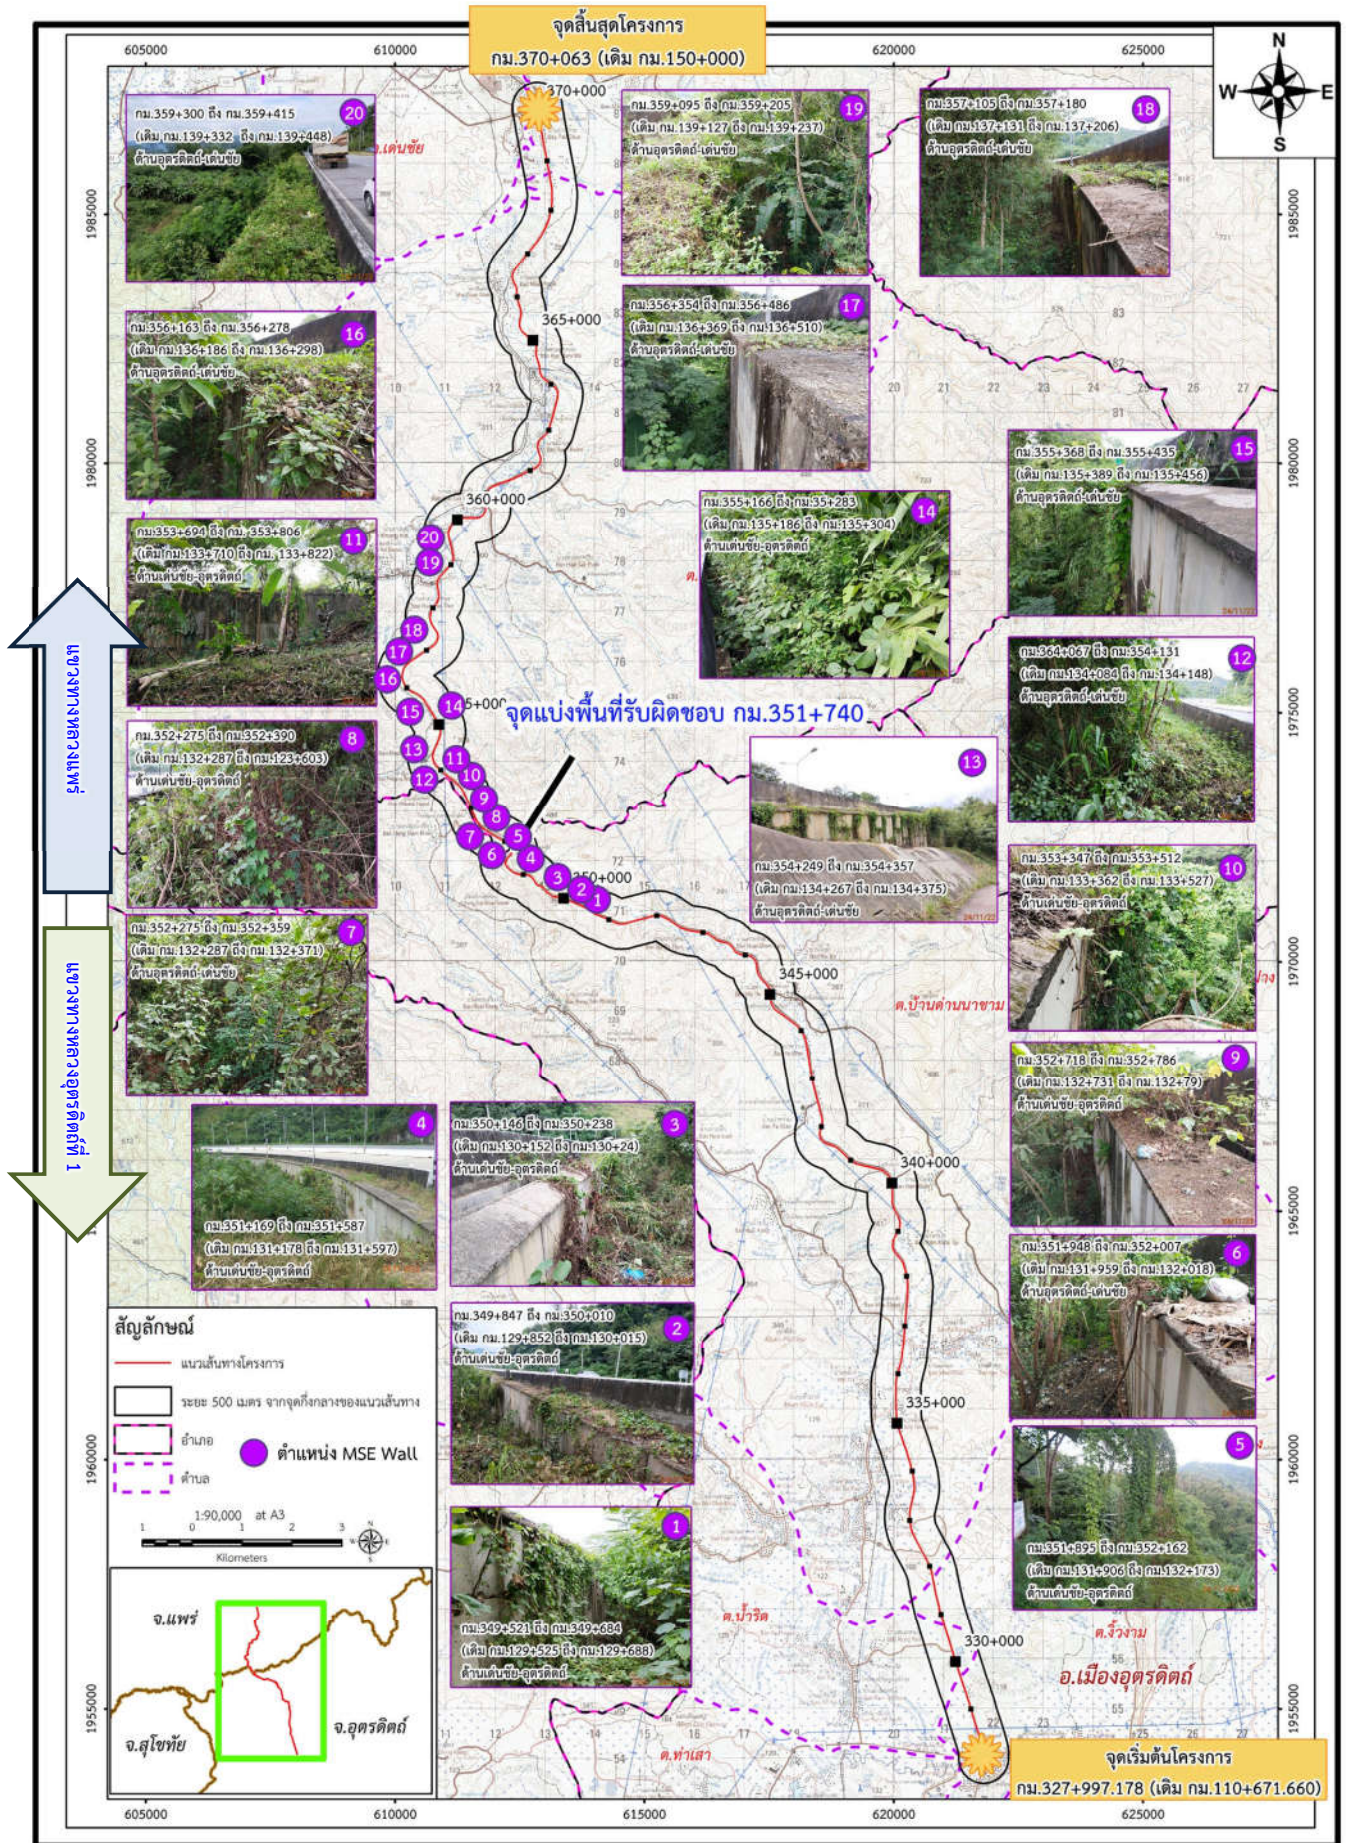
รูปที่ 5.2.1-2 ตำแหน่งติดตามตรวจสอบโครงสร้าง MSE Wall

(1) **บริเวณที่มีโครงสร้างป้องกันการพังทลายของดินแบบ MSE Wall :** ผลการตรวจสอบสภาพความสมบูรณ์ของโครงสร้าง MSE Wall จำนวน 20 แห่ง ตลอดแนวเส้นทางโครงการ พบว่า ทุกบริเวณยังมีโครงสร้าง MSE Wall อยู่ในสภาพดี แต่พบว่ามีวัชพืชและต้นไม้ขึ้นปกคลุมหนาแน่น ซึ่งรากของต้นไม้อาจทำให้โครงสร้าง MSE Wall ขาดเสียหายได้ ดังนั้น แนวทางหลวงอุตรดิตถ์ที่ 1 และแนวทางหลวงแพร่ ควรเร่งกำจัดวัชพืชและต้นไม้ต่างๆ ที่ขึ้นปกคลุมโครงสร้าง MSE Wall ดังกล่าวออก

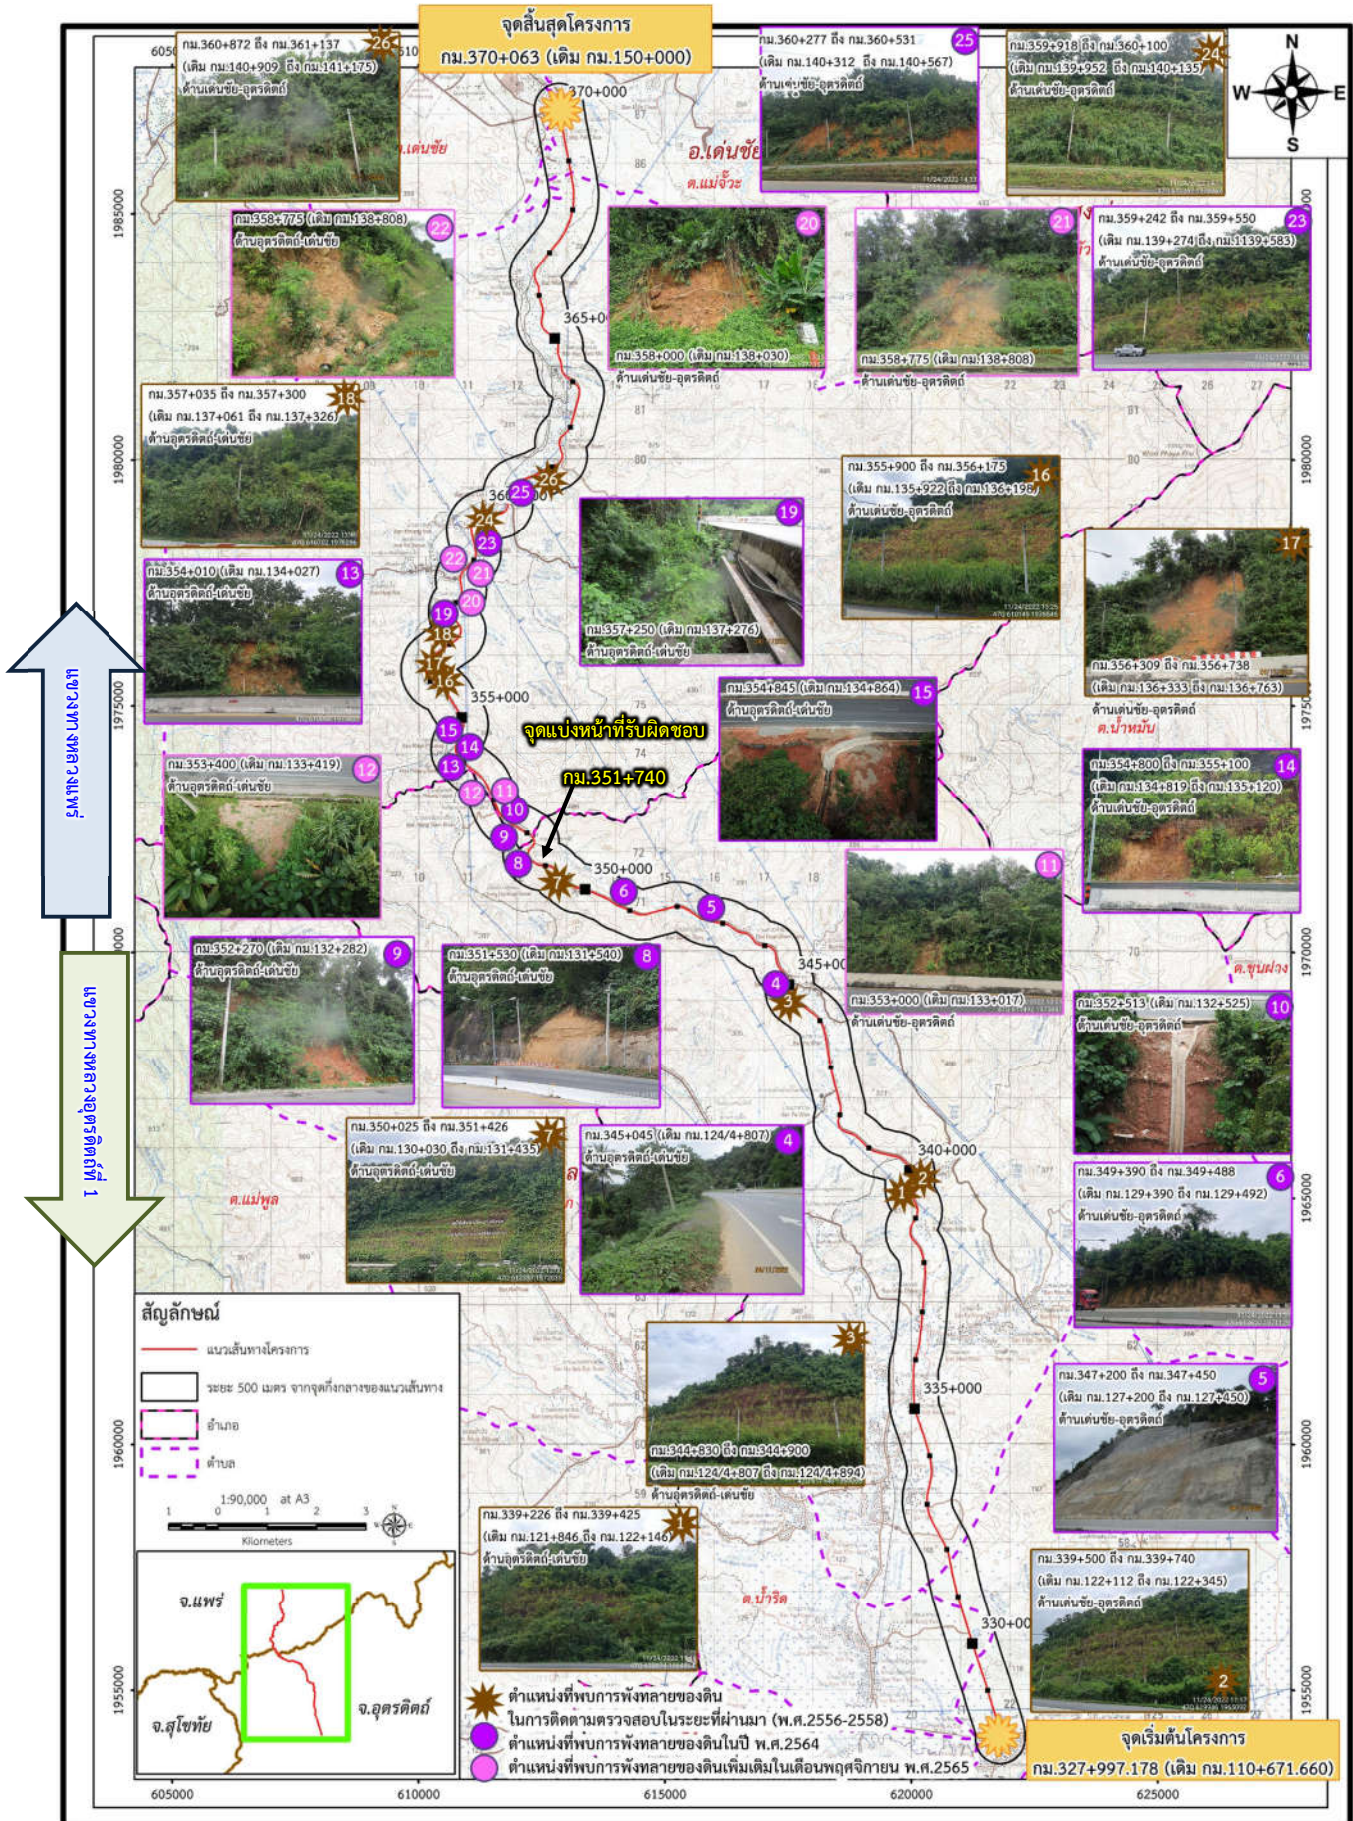
รูปที่ 5.2.1-3 ตำแหน่งติดตามตรวจสอบโครงสร้างป้องกันการพังทลายของดิน บริเวณลาดตัด และลาดถม

(2) **บริเวณที่มีโครงสร้างป้องกันการพังทลายของดินแบบอื่นๆ :** ผลการติดตามตรวจสอบการพังทลายของดินในเดือนกรกฎาคม พ.ศ.2564 พบบริเวณที่บริเวณที่เคยพบปัญหาการพังทลายของดินในระยะที่ผ่านมา จำนวน 9 แห่ง และพบบริเวณที่มีร่องรอยการพังทลายของดินเพิ่มขึ้น จำนวน 10 แห่ง มีรายละเอียดดังนี้

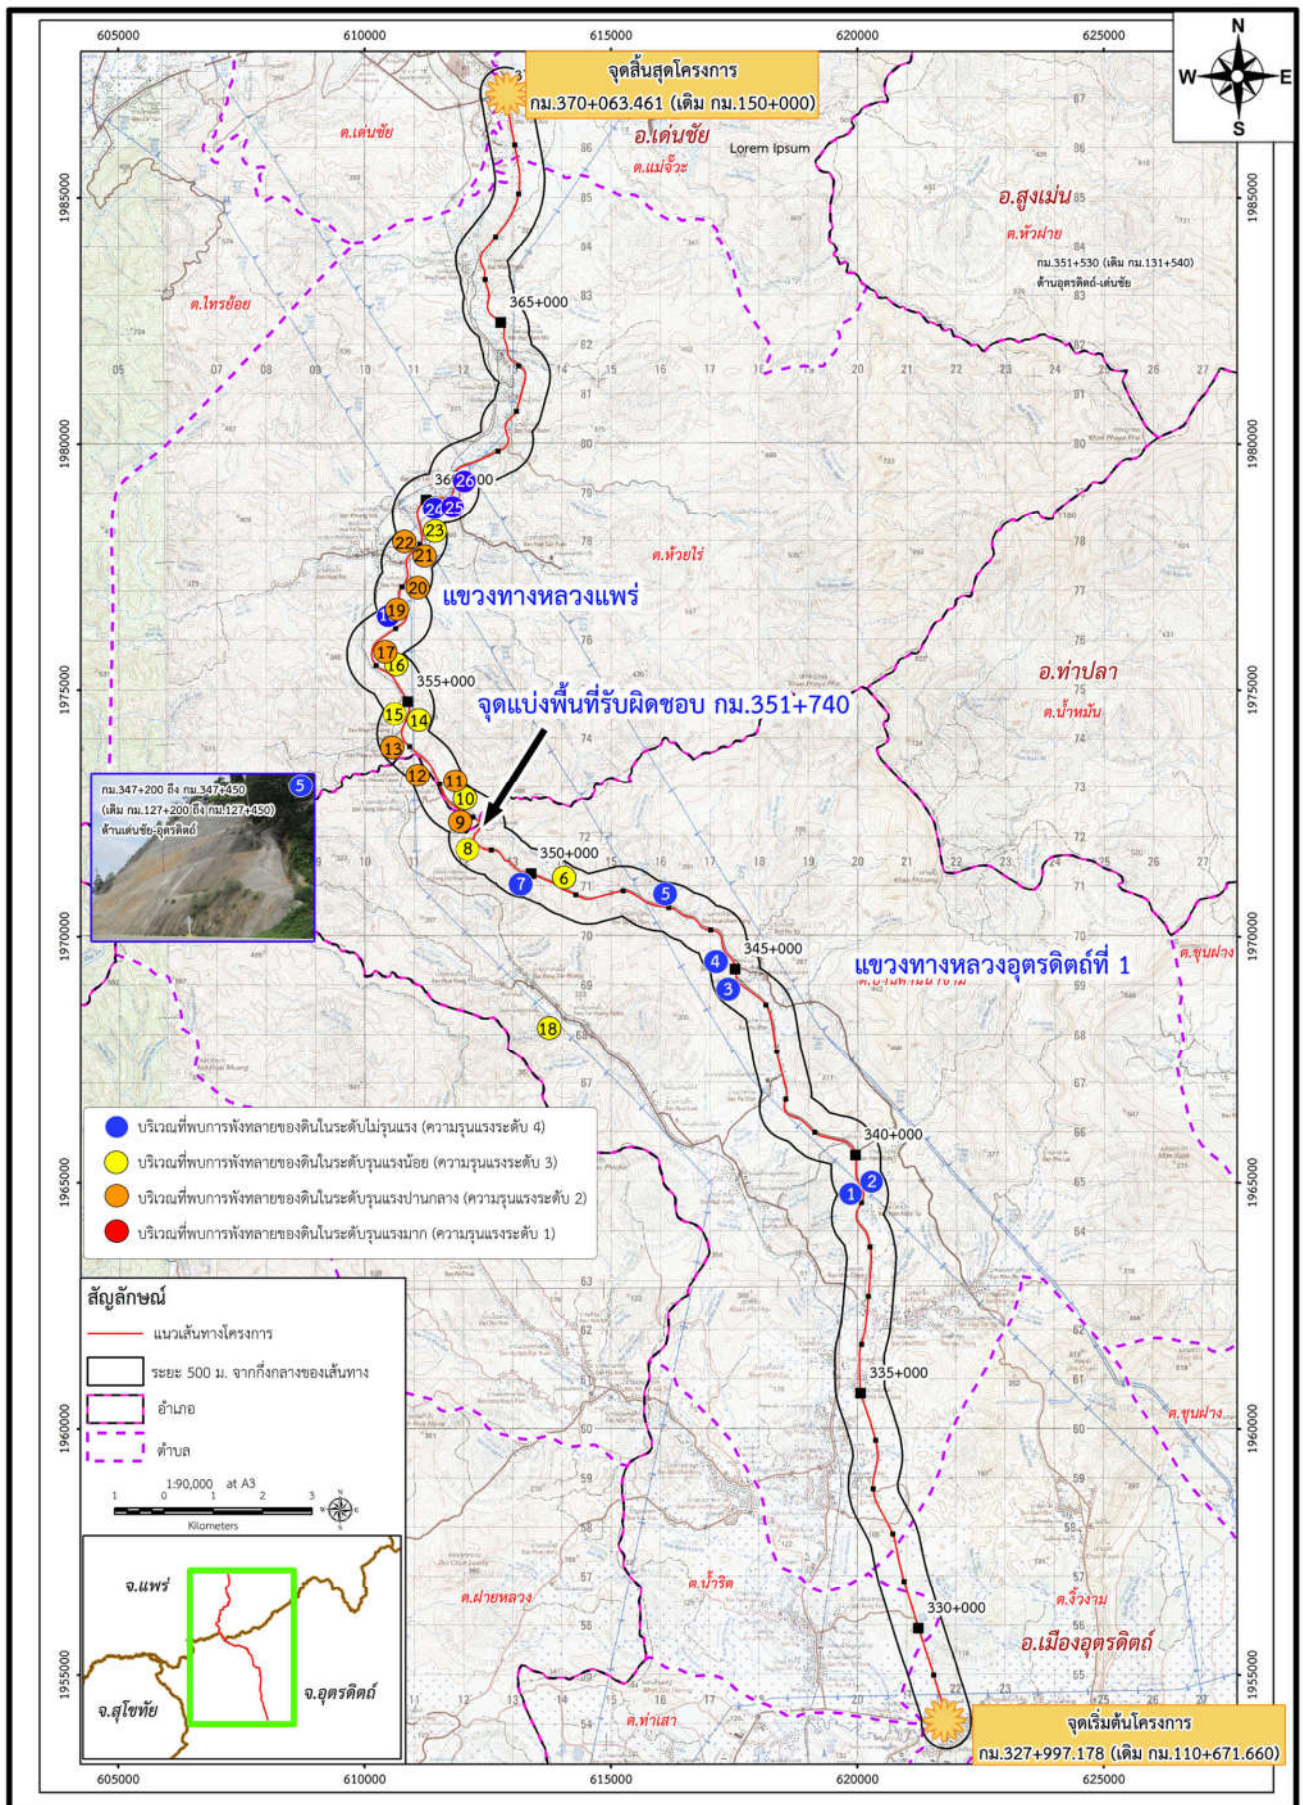
รูปที่ 5.2.1-4 สรุปความรุนแรงของการพังทลายของดินตลอดแนวเส้นทางโครงการ

สำหรับสรุปความรุนแรงของการชะล้างพังทลายของดิน แสดงดังรูปที่ 5.2.1-4 และตารางที่
