บทที่ 2

การติดตามตรวจสอบการปฏิบัติตามมาตรการป้องกัน และแก้ไขผลกระทบสิ่งแวดล้อม

สำหรับการติดตามตรวจสอบผลการปฏิบัติตามมาตรการป้องกันและแก้ไขผลกระทบสิ่งแวดล้อม และ
มาตรการติดตามตรวจสอบผลกระทบสิ่งแวดล้อมโครงการ ณ รีวา เจริญนคร ระยะก่อสร้าง ระหว่างเดือน
กรกฎาคม-ธันวาคม พ.ศ. 2565 ทางบริษัทที่ปรึกษาได้ดำเนินการตรวจสอบโดยวิธีการต่างๆ ได้แก่

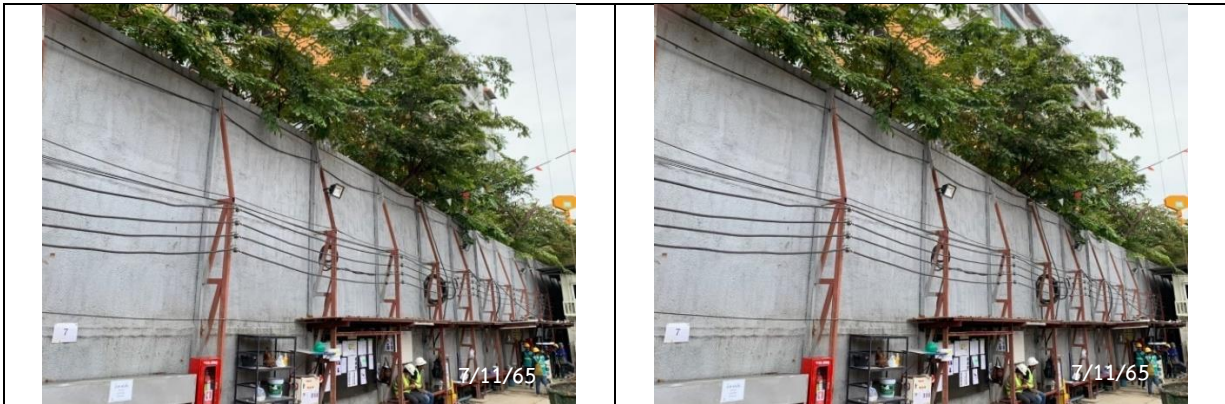
| องค์ประกอบทางสิ่งแวดล้อม | มาตรการป้องกันแก้ไขผลกระทบสิ่งแวดล้อม | รายละเอียดการปฏิบัติงาน ✓ ปฏิบัติสอดคล้องตามมาตรการฯ X ไม่ปฏิบัติตามมาตรการฯ ○ มีการปฏิบัติตามมาตรการอื่นทดแทนมาตรการที่เสนอไว้ N/A มาตรการที่ยังไม่ถึงเวลาดำเนินการ | | ปัญหา อุปสรรคและการแก้ไข | หลักฐานอ้างอิง |
|---|---|--|---|---|---|
| | 3. ปรับสภาพพื้นที่ก่อสร้างโครงการเฉพาะภายในขอบเขตที่ดินของโครงการเท่านั้น | ✓ | จากการสำรวจพื้นที่ เมื่อวันที่ 7 พฤศจิกายน 2565 พบว่าโครงการดำเนินการก่อสร้างเฉพาะภายในพื้นที่โครงการ โดยมีรั้ว Metal Sheet สูง 6 เมตร เป็นตัวกั้นขอบเขตพื้นที่ก่อสร้างโครงการ | ไม่มี | รูปที่ 2-1 รั้ว Metal Sheet สูง 6 เมตร |

| องค์ประกอบทางสิ่งแวดล้อม | มาตรการป้องกันแก้ไขผลกระทบสิ่งแวดล้อม | รายละเอียดการปฏิบัติงาน ✓ ปฏิบัติสอดคล้องตามมาตรการฯ X ไม่ปฏิบัติตามมาตรการฯ ○ มีการปฏิบัติตามมาตรการอื่นทดแทนมาตรการที่เสนอไว้ N/A มาตรการที่ยังไม่ถึงเวลาดำเนินการ | | ปัญหา อุปสรรคและการแก้ไข | หลักฐานอ้างอิง |
|---|---|--|---|---|--|
| 1.2 คุณภาพอากาศ 1) ฝุ่นละออง | มาตรการด้านการเตรียมและดูแลพื้นที่ก่อสร้าง 1. จัดทำรั้วทึบโดยรอบแนวเขตที่ดิน ความสูง 6 เมตร เพื่อป้องกันฝุ่นละอองฟุ้งกระจายไปยังพื้นที่ข้างเคียง | ✓ | จากการสำรวจพื้นที่ เมื่อวันที่ 7 พฤศจิกายน 2565 พบว่าโครงการได้มีการติดตั้งรั้ว Metal Sheet สูง 6 เมตร รอบขอบเขตพื้นที่ก่อสร้างโครงการ เพื่อป้องกันฝุ่นละอองฟุ้งกระจายไปยังพื้นที่ข้างเคียง | ไม่มี | รูปที่ 2-1 รั้ว Metal Sheet สูง 6 เมตร |

| องค์ประกอบทางสิ่งแวดล้อม | มาตรการป้องกันและแก้ไขผลกระทบสิ่งแวดล้อม | รายละเอียดการปฏิบัติงาน ✓ ปฏิบัติสอดคล้องตามมาตรการฯ X ไม่ปฏิบัติตามมาตรการฯ ○ มีการปฏิบัติตามมาตรการอื่นทดแทนมาตรการที่เสนอไว้ N/A มาตรการที่ยังไม่ถึงเวลาดำเนินการ | | ปัญหา อุปสรรคและการแก้ไข | หลักฐานอ้างอิง |
|---|---|--|---|---|--|
| 1.3 ระดับเสียง | 1. ติดตั้งรั้วชั่วคราว สูง 6 เมตร วัสดุเป็น Metal Sheet หนา 1.27 มิลลิเมตร ที่สามารถลดระดับเสียงได้ 25 dB(A) หรือวัสดุเทียบเท่าโดยรอบพื้นที่ก่อสร้าง โดยจัดให้มีกำแพงกันเสียงชั่วคราวห่างจากแนวเสาเข็มอย่างน้อย 1.5 เมตร ด้านติดอาคารชุดพักอาศัย พระยาภิรมย์ ชาโตว์ รีเวอร์โบท ขนาดความสูง 8 ชั้น ทางทิศใต้ | ✓ | จากการสำรวจพื้นที่ เมื่อวันที่ 7 พฤศจิกายน 2565 พบว่าโครงการติดตั้งรั้ว Metal Sheet สูง 6 เมตร รอบขอบเขตพื้นที่ก่อสร้างโครงการโดยมีการฉีดโฟมโพลียูรีเทนอีกชั้นหนึ่ง เพื่อป้องกันผลกระทบด้านเสียงต่อผู้อยู่อาศัยข้างเคียงโครงการ | ไม่มี | รูปที่ 2-1 รั้ว Metal Sheet สูง 6 เมตร |

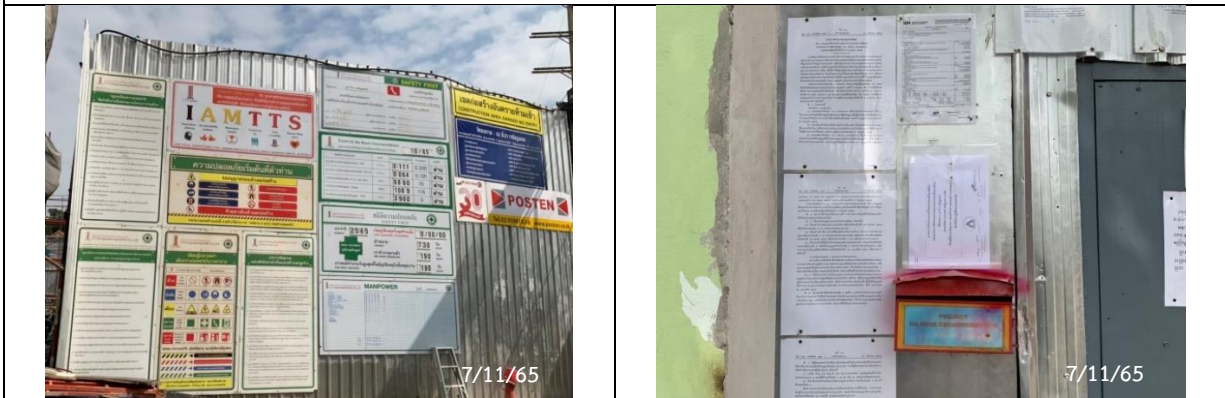
| องค์ประกอบทางสิ่งแวดล้อม | มาตรการป้องกันและแก้ไขผลกระทบสิ่งแวดล้อม | รายละเอียดการปฏิบัติงาน ✓ ปฏิบัติสอดคล้องตามมาตรการฯ X ไม่ปฏิบัติตามมาตรการฯ ○ มีการปฏิบัติตามมาตรการอื่นทดแทนมาตรการที่เสนอไว้ N/A มาตรการที่ยังไม่ถึงเวลาดำเนินการ | ปัญหา อุปสรรคและการแก้ไข | หลักฐานอ้างอิง |
|---|--|--|---|---|
| | 4. ทำป้ายประชาสัมพันธ์ขนาดไม่น้อยกว่า 0.5x1 เมตร โดยแสดง ชื่อ ประเภทและขนาดโครงการ เจ้าของโครงการ บริษัทรับเหมาก่อสร้าง ระยะเวลาที่ใช้ในการก่อสร้าง และเวลาเริ่มและหยุดกิจกรรมการก่อสร้างในแต่ละวัน พร้อมระบุชื่อและเบอร์ โทรศัพท์ของผู้รับผิดชอบในการควบคุมงานก่อสร้าง ระบุสำนักงานเขตธนบุรีที่มีหน้าที่ควบคุมงานก่อสร้าง โดยติดไว้บริเวณที่มีการก่อสร้างให้เห็นอย่างชัดเจนตลอดระยะเวลาก่อสร้าง | ✓ จากการสำรวจพื้นที่ เมื่อวันที่ 7 พฤศจิกายน 2565 พบว่าโครงการได้มีการจัดทำป้ายประชาสัมพันธ์โครงการซึ่งประกอบไปด้วยชื่อโครงการ เจ้าของโครงการ บริษัทรับเหมาก่อสร้าง และระยะเวลาที่ใช้ในการก่อสร้าง และมีป้ายระบุชื่อ และเบอร์ โทรศัพท์ของผู้รับผิดชอบในการควบคุมงานก่อสร้าง | ไม่มี | รูปที่ 2-2 ป้ายประชาสัมพันธ์แสดงรายละเอียดบริเวณด้านหน้าโครงการ |
| | 5. ประชาสัมพันธ์มาตรการป้องกันและแก้ไขผลกระทบสิ่งแวดล้อมและแก้ไขผลกระทบสิ่งแวดล้อม และมาตรการติดตามตรวจสอบผลกระทบสิ่งแวดล้อม บริเวณด้านหน้าโครงการในจุดที่สามารถเห็นได้ง่ายและชัดเจน | ✓ จากการสำรวจพื้นที่ เมื่อวันที่ 7 พฤศจิกายน 2565 พบว่าโครงการได้มีการติดสำเนาเอกสารมาตรการป้องกันและแก้ไขผลกระทบสิ่งแวดล้อม และมาตรการติดตามตรวจสอบผลกระทบสิ่งแวดล้อมไว้บริเวณด้านหน้าโครงการ | ไม่มี | รูปที่ 2-2 ป้ายประชาสัมพันธ์แสดงรายละเอียดบริเวณด้านหน้าโครงการ |

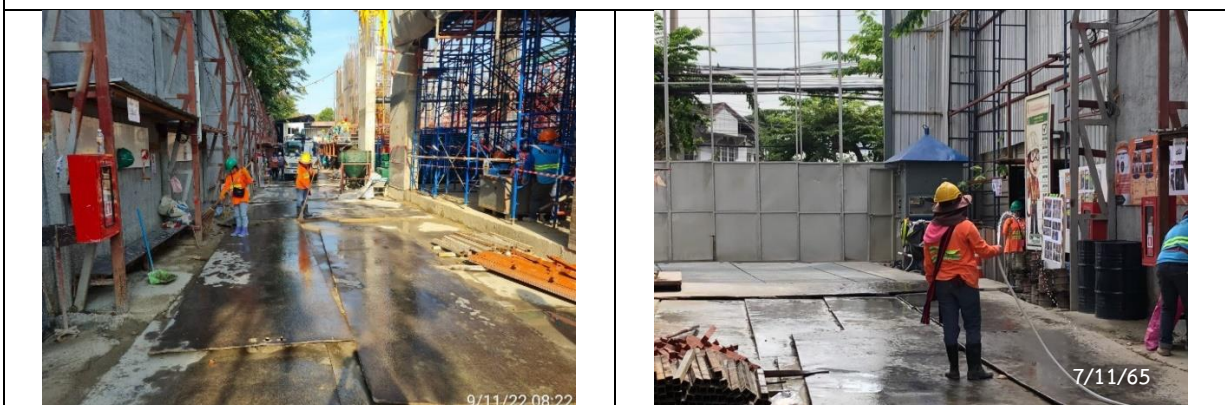
| องค์ประกอบทางสิ่งแวดล้อม | มาตรการป้องกันแก้ไขผลกระทบสิ่งแวดล้อม | รายละเอียดการปฏิบัติงาน ✓ ปฏิบัติสอดคล้องตามมาตรการฯ X ไม่ปฏิบัติตามมาตรการฯ ○ มีการปฏิบัติตามมาตรการอื่นทดแทนมาตรการที่เสนอไว้ N/A มาตรการที่ยังไม่ถึงเวลาดำเนินการ | | ปัญหา อุปสรรคและการแก้ไข | หลักฐานอ้างอิง |
|---|---|--|---|---|---|
| | 2. ดูแลบริเวณพื้นที่ก่อสร้างให้เป็นระเบียบเรียบร้อย | ✓ | จากการสำรวจพื้นที่ เมื่อวันที่ 7 พฤศจิกายน 2565 พบว่ามีเจ้าหน้าที่คอยทำความสะอาดบริเวณพื้นที่ก่อสร้างโครงการ ส่งผลให้ภาพรวมบริเวณพื้นที่ก่อสร้างมีความเป็นระเบียบเรียบร้อย | ไม่มี | รูปที่ 2-3 เจ้าหน้าที่ทำความสะอาดพื้นที่โครงการ และทางเข้า-ออกโครงการ |

| องค์ประกอบทางสิ่งแวดล้อม | มาตรการป้องกันแก้ไขผลกระทบสิ่งแวดล้อม | รายละเอียดการปฏิบัติงาน ✓ ปฏิบัติสอดคล้องตามมาตรการฯ X ไม่ปฏิบัติตามมาตรการฯ ○ มีการปฏิบัติตามมาตรการอื่นทดแทนมาตรการที่เสนอไว้ N/A มาตรการที่ยังไม่ถึงเวลาดำเนินการ | | ปัญหา อุปสรรคและการแก้ไข | หลักฐานอ้างอิง |
|---|---|--|--|---|---|
| | ทางเข้า-ออกโครงการทุกครั้งที่มีวัสดุร่วงหล่น เพื่อป้องกันฝุ่นละอองฟุ้งกระจาย | | ทางเข้า-ออกโครงการ เพื่อป้องกันฝุ่นละอองฟุ้งกระจาย | | รูปที่ 2-3 เจ้าหน้าที่ทำความสะอาดพื้นที่โครงการ และทางเข้า-ออกโครงการ |

| องค์ประกอบทางสิ่งแวดล้อม | มาตรการป้องกันและแก้ไขผลกระทบสิ่งแวดล้อม | รายละเอียดการปฏิบัติงาน ✓ ปฏิบัติสอดคล้องตามมาตรการฯ X ไม่ปฏิบัติตามมาตรการฯ ○ มีการปฏิบัติตามมาตรการอื่นทดแทนมาตรการที่เสนอไว้ N/A มาตรการที่ยังไม่ถึงเวลาดำเนินการ | | ปัญหา อุปสรรคและการแก้ไข | หลักฐานอ้างอิง |
|---|--|--|--|---|---|
| | มาตรการเฉพาะด้านการขนส่ง 1. บริเวณปากทางเข้า-ออก ให้ปิดทึบตลอดเวลาเปิดเฉพาะเมื่อมี รถเข้า-ออก และรักษาพื้นผิวบริเวณโดยรอบให้ | ✓ | จากการสำรวจพื้นที่ เมื่อวันที่ 7 พฤศจิกายน 2565 พบว่าบริเวณปากทางเข้า-ออกโครงการปิดทึบตลอดเวลา โดยจะเปิดเฉพาะเมื่อมีรถเข้า-ออก | ไม่มี | รูปที่ 2-3 เจ้าหน้าที่ทำความสะอาดพื้นที่โครงการ และทางเข้า-ออกโครงการ |
