บทที่ 2

การติดตามตรวจสอบการปฏิบัติตามมาตรการป้องกัน และแก้ไขผลกระทบสิ่งแวดล้อม

สำหรับการติดตามตรวจสอบผลการปฏิบัติตามมาตรการป้องกันและแก้ไขผลกระทบสิ่งแวดล้อม โครงการ ฮอลล์มาร์ค งามวงศ์วาน ระยะดำเนินการระหว่างเดือนกรกฎาคม-ธันวาคม พ.ศ. 2565 ที่ปรึกษาได้ดำเนินการตรวจสอบโดยวิธีการต่างๆ ได้แก่

ตารางที่ 2-1 สรุปผลการปฏิบัติตามมาตรการป้องกันและแก้ไขผลกระทบสิ่งแวดล้อม โครงการอาคารชุดฮอลล์มาร์ค จามวงศ์วาน (ระยะดำเนินการ)

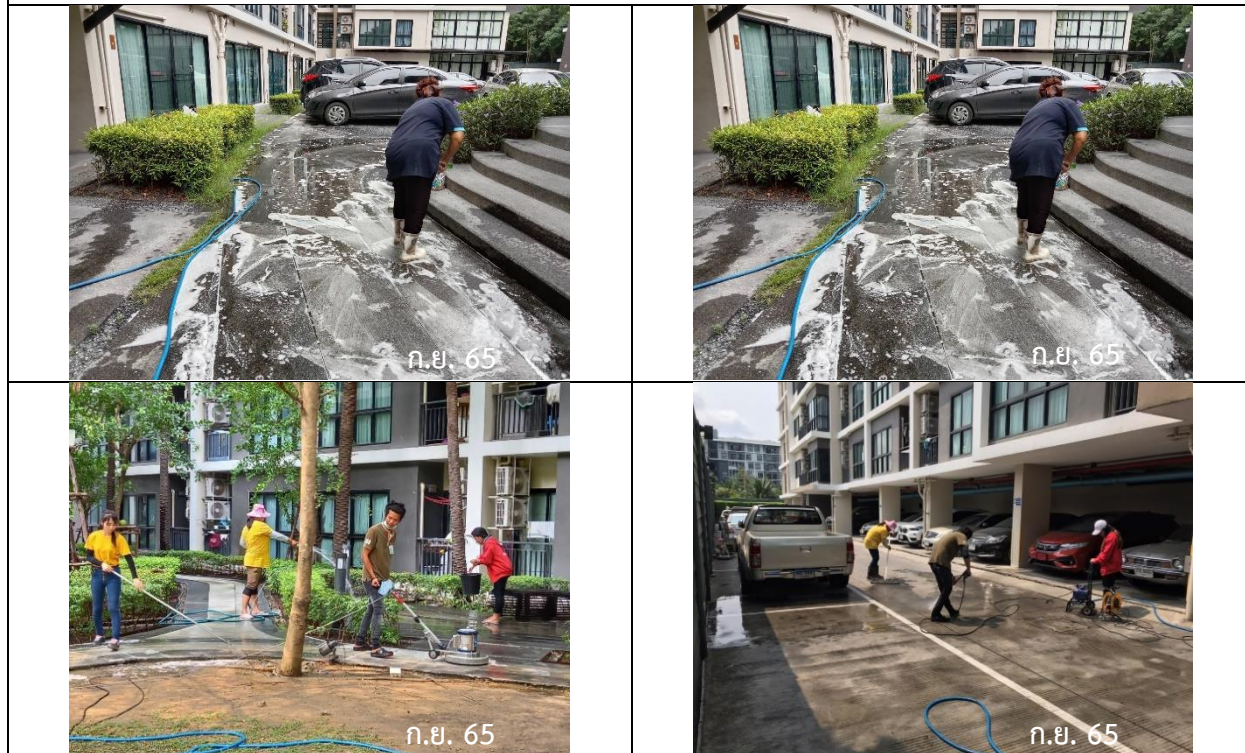
1. ทรัพยากรสิ่งแวดล้อมทางกายภาพ				
1.1 สภาพภูมิ ประเทศ	1. ดูแลความเป็นระเบียบเรียบร้อยภายใน โครงการให้อยู่ในสภาพดีอยู่เสมอ	✓ จากการลงสำรวจพื้นที่วันที่ 28 ตุลาคม พ.ศ. 2565 พบว่า สภาพโดยภาพรวมของ โครงการมีความสะอาดเรียบร้อยดี จากการสัมภาษณ์เจ้าหน้าที่ พบว่า โครงการได้ มอบหมายให้เจ้าหน้าที่ดูแล ทำความสะอาดบริเวณ โดยรอบพื้นที่โครงการอย่างสม่ำเสมอ	ไม่มี	รูปที่ 2-1 การดูแลทำความสะอาด สโตาบบริเวณโดยรอบพื้นที่ โครงการ

9. ดูแลรักษาความสะอาดพื้นถนนใน โครงการสม่ำเสมอ เพื่อลดปริมาณ ฝุ่นละออง	✓ จากการลงสำรวจพื้นที่วันที่ 28 ตุลาคม พ.ศ. 2565 พบว่า โครงการจัดให้มีพนักงาน ประจำในการดูแลรักษาความสะอาดของพื้นถนน และมีการฉีดล้างถนนรอบพื้นที่โครงการเป็น ประจำ	ไม่มี	รูปที่ 2-1 การดูแลทำความสะอาด บริเวณโดยรอบพื้นที่ โครงการ

2. ทรัพยากร ชีวภาพ	1. ดูแลรักษาความเป็นระเบียบเรียบร้อย ภายในโครงการให้อยู่ในสภาพดี อยู่เสมอ	✓ จากการลงสำรวจพื้นที่วันที่ 28 ตุลาคม พ.ศ. 2565 พบว่า สภาพโดยภาพรวมของ โครงการมีความสะอาดเรียบร้อยดี จากการสัมภาษณ์เจ้าหน้าที่ พบว่า โครงการได้ มอบหมายให้เจ้าหน้าที่ดูแลและทำความสะอาด บริเวณโดยรอบพื้นที่โครงการอย่างสม่ำเสมอ	ไม่มี	รูปที่ 2-1 การดูแลทำความสะอาด บริเวณโดยรอบพื้นที่ โครงการ

รูปที่ 2-1 การดูแลทำความสะอาดบริเวณโดยรอบพื้นที่โครงการ

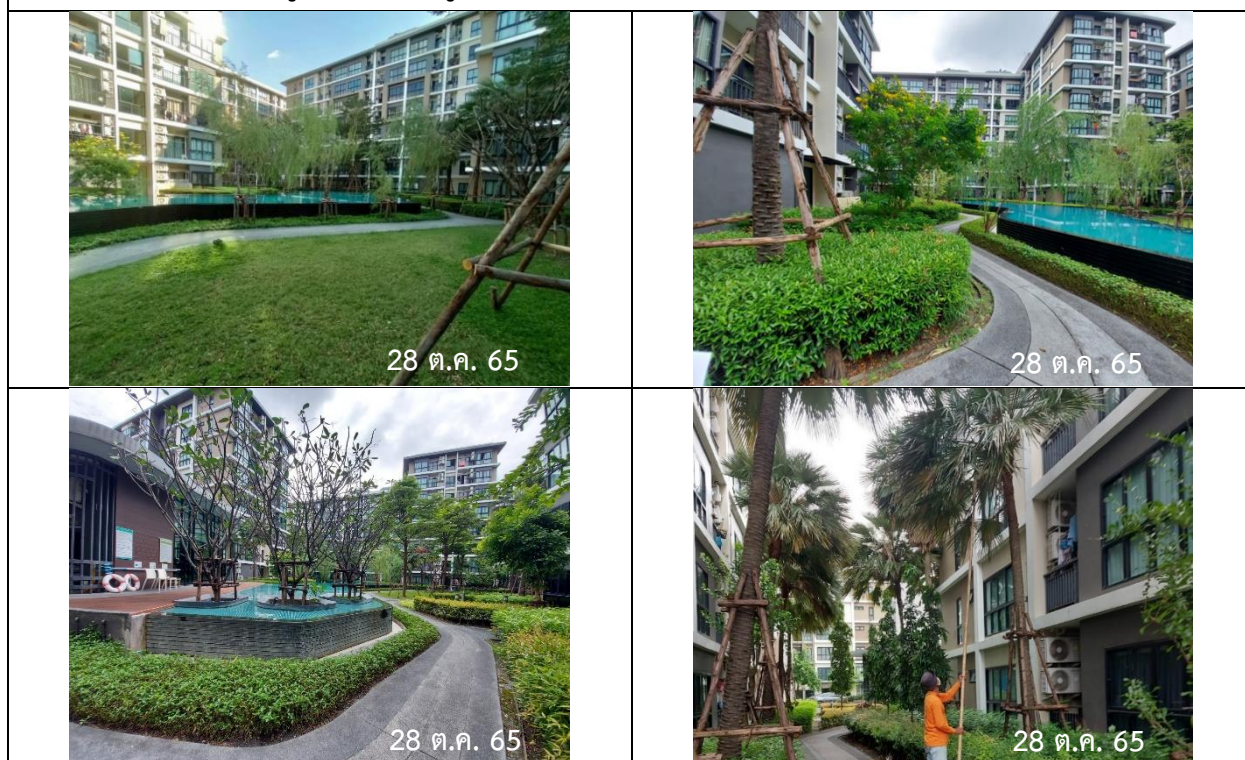
2. จัดให้มีเจ้าหน้าที่ดูแล บำรุง รักษาพื้นที่ สีเขียวบริเวณต่างๆ ให้อยู่ในสภาพดีอยู่ เสมอ	✓ จากการลงสำรวจพื้นที่วันที่ 28 ตุลาคม พ.ศ. 2565 พบว่า โครงการมีพื้นที่สีเขียวที่อยู่ใน สภาพสมบูรณ์ และมีเจ้าหน้าที่ของโครงการดูแล รักษาพื้นที่สีเขียวอยู่ จากการสัมภาษณ์เจ้าหน้าที่ พบว่า โครงการได้ มอบหมายให้เจ้าหน้าที่ดูแล ทำความสะอาดบริเวณ	ไม่มี	รูปที่ 2-2 พื้นที่สีเขียว และ การดูแล บำรุงรักษาพื้นที่ สีเขียว

5. จัดให้มีการปลูกไม้ยืนต้น ไม้พุ่ม และ หญ้าคลุมดินบริเวณพื้นที่สีเขียว ตามที่ เสนอในรายงานฯ เพื่อลดมลพิษทาง อากาศที่เกิดจากรถยนต์ และลดความ ร้อนเข้าสู่ตัวอาคารในช่วงกลางวัน	✓ จากการลงสำรวจพื้นที่วันที่ 28 ตุลาคม พ.ศ. 2565 พบว่า โครงการจัดให้มีพื้นที่สีเขียว บริเวณโดยรอบอาคาร เพื่อให้เพื่อช่วยให้อากาศ และดูดซับคาร์บอนไดออกไซด์ที่เกิดจากโครงการ พร้อมจัดเจ้าหน้าที่คอยดูแล บำรุง รักษาพื้นที่ สีเขียวอย่างสม่ำเสมอ	ไม่มี	รูปที่ 2-2 พื้นที่สีเขียว และ การดูแล บำรุง รักษาพื้นที่ สีเขียว

6. ปลูกไม้ยืนต้นตามที่เสนอในรายงานฯ เพื่อสามารถดูดซับคาร์บอนไดออกไซด์ ที่เกิดจากโครงการได้อย่างเพียงพอ และช่วยลดผลกระทบด้านความเป็น ส่วนต่อทั้งผู้พักอาศัยและจากมุมมอง ภายนอกโครงการ	✓ จากการลงสำรวจพื้นที่วันที่ 28 ตุลาคม พ.ศ. 2565 พบว่า โครงการจัดให้มีพื้นที่สีเขียว บริเวณโดยรอบอาคาร เพื่อให้เพื่อช่วยให้อากาศ และดูดซับคาร์บอนไดออกไซด์ที่เกิดจากโครงการ พร้อมจัดเจ้าหน้าที่คอยดูแล บำรุง รักษาพื้นที่ สีเขียวอย่างสม่ำเสมอ	ไม่มี	รูปที่ 2-2 พื้นที่สีเขียว และ การดูแล บำรุง รักษาพื้นที่ สีเขียว

7. จัดให้มีเจ้าหน้าที่ดูแลพื้นที่สีเขียวของ โครงการให้สมบูรณ์อย่างสม่ำเสมอ	✓ จากการลงสำรวจพื้นที่วันที่ 28 ตุลาคม พ.ศ. 2565 พบว่า โครงการจัดให้มีเจ้าหน้าที่คอย ดูแล บำรุงรักษาพื้นที่สีเขียวอย่างสม่ำเสมอ	ไม่มี	รูปที่ 2-2 พื้นที่สีเขียว และการดูแล บำรุงรักษา พื้นที่สีเขียว

2. จัดให้มีเจ้าหน้าที่ดูแลบำรุงรักษาพื้นที่ สีเขียวบริเวณต่างๆ ให้อยู่ในสภาพดี อยู่เสมอ	✓ จากการลงสำรวจพื้นที่วันที่ 28 ตุลาคม พ.ศ. 2565 พบว่า โครงการมีพื้นที่สีเขียวที่อยู่ใน สภาพสมบูรณ์ และมีเจ้าหน้าที่ของโครงการดูแล รักษาพื้นที่สีเขียวอยู่	ไม่มี	รูปที่ 2-2 พื้นที่สีเขียว และ การดูแล บำรุง รักษาพื้นที่ สีเขียว

รูปที่ 2-2 พื้นที่สีเขียว และการดูแล บำรุง รักษาพื้นที่สีเขียว

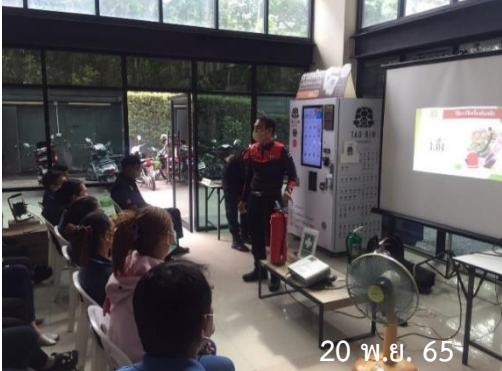
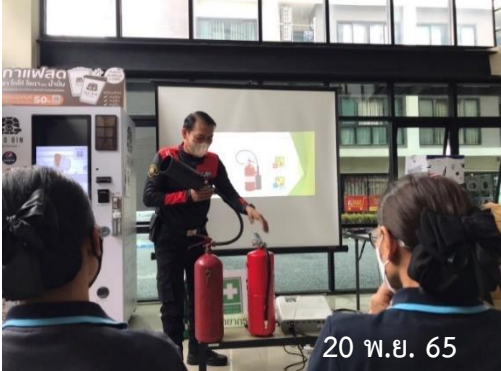
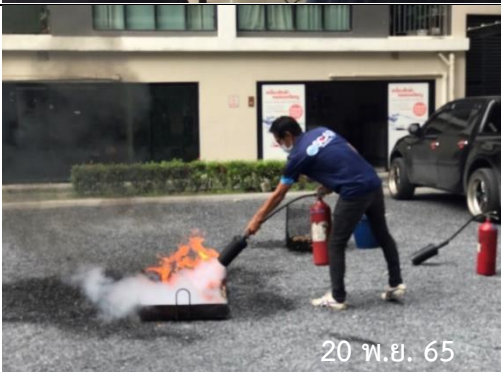
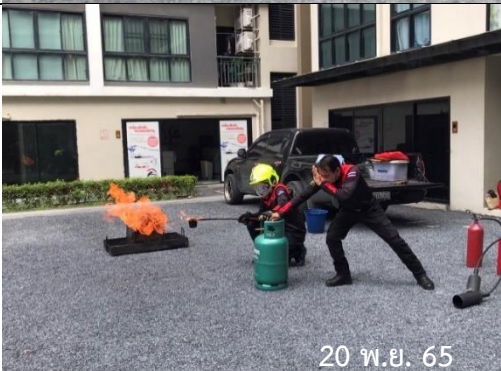
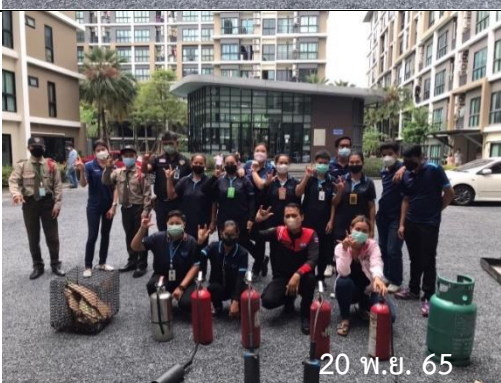
2. แผนการเตรียมความพร้อมก่อนการเกิด แผ่นดินไหว - เตรียมไฟฉายพร้อมถ่านไฟฉาย และ กล่องยาไว้ในห้องพัก และให้ทุกคน ทราบว่ายู่ที่ใดของอาคาร - ศึกษาข้อมูลสำหรับการปฐมพยาบาล เบื้องต้น	✓ จากการลงสำรวจพื้นที่วันที่ 28 ตุลาคม พ.ศ. 2565 พบว่า โครงการมีแผนการเตรียมความ พร้อมก่อนการเกิดเหตุฉุกเฉินต่างๆ โดยมีการ ติดตั้งอุปกรณ์เตือนอัคคีภัยและระงับอัคคีภัย ภายในอาคาร และจากการสัมภาษณ์เจ้าหน้าที่พร้อม หลักฐานรูปถ่าย พบว่า มีการอบรมและฝึกซ้อม	ไม่มี	รูปที่ 2-3 ระบบป้องกันและ เตือนอัคคีภัย รูปที่ 2-4 การฝึกอบรม หลักสูตรการซ้อมดับเพลิง และอพยพไฟ

<p>20 พ.ย. 65</p>
<p>รูปที่ 2-4 การฝึกอบรมหลักสูตรการซ้อมดับเพลิงและอพยพไฟ</p>

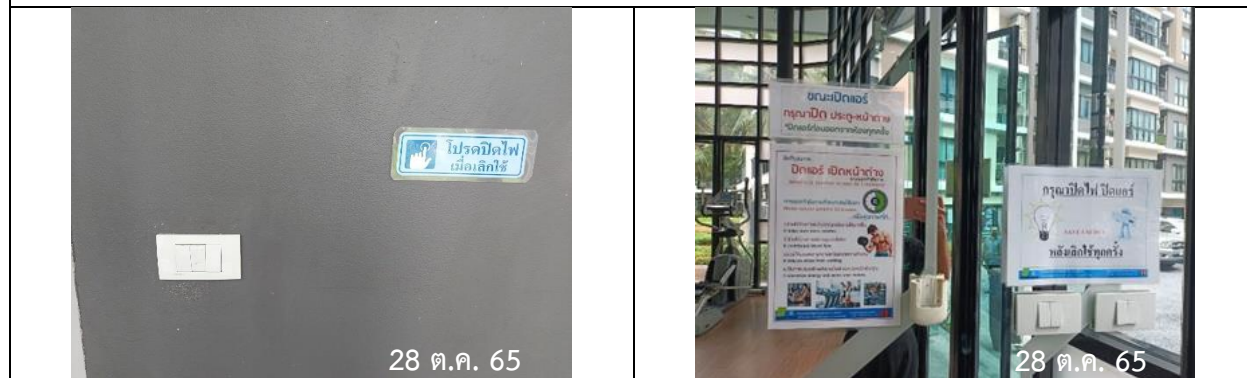
1.3 คุณภาพ อากาศ	1. รณรงค์ให้ผู้พักอาศัยใช้งานเครื่องปรับอากาศอย่างถูกวิธี และ แนะนำ การ ดู แล รักษา เครื่องปรับอากาศให้มีประสิทธิภาพดี	✓ จากการลงสำรวจพื้นที่วันที่ 28 ตุลาคม พ.ศ. 2565 พบว่า โครงการมีการเลือกใช้เครื่องใช้ไฟฟ้าที่ประหยัดพลังงาน และมีการรณรงค์ให้ผู้พักอาศัยใช้ไฟฟ้าอย่างประหยัด	ไม่มี	รูปที่ 2-5 นโยบายการอนุรักษ์พลังงาน

รูปที่ 2-5 นโยบายการอนุรักษ์พลังงาน

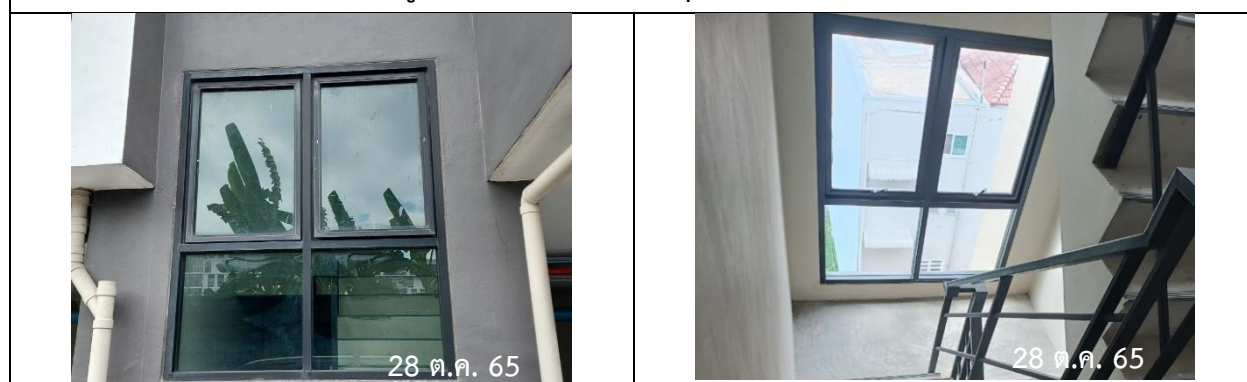
2. ผนังอาคารอย่างน้อย 1 ด้าน ต้องมีช่องเปิดออกจากภายนอกได้ โดยช่องเปิดนี้ต้องมีพื้นที่ไม่น้อยกว่าร้อยละ 10 ของพื้นที่	✓ จากการลงสำรวจพื้นที่วันที่ 28 ตุลาคม พ.ศ. 2565 พบว่า โครงการจัดให้มีช่องเปิดจากภายในอาคารออกสู่ภายนอก เพื่อให้อากาศถ่ายเทได้สะดวก	ไม่มี	รูปที่ 2-6 ช่องเปิดผนังอาคารอย่างน้อย 1 ด้าน

รูปที่ 2-6 ช่องเปิดผนังอาคารอย่างน้อย 1 ด้าน

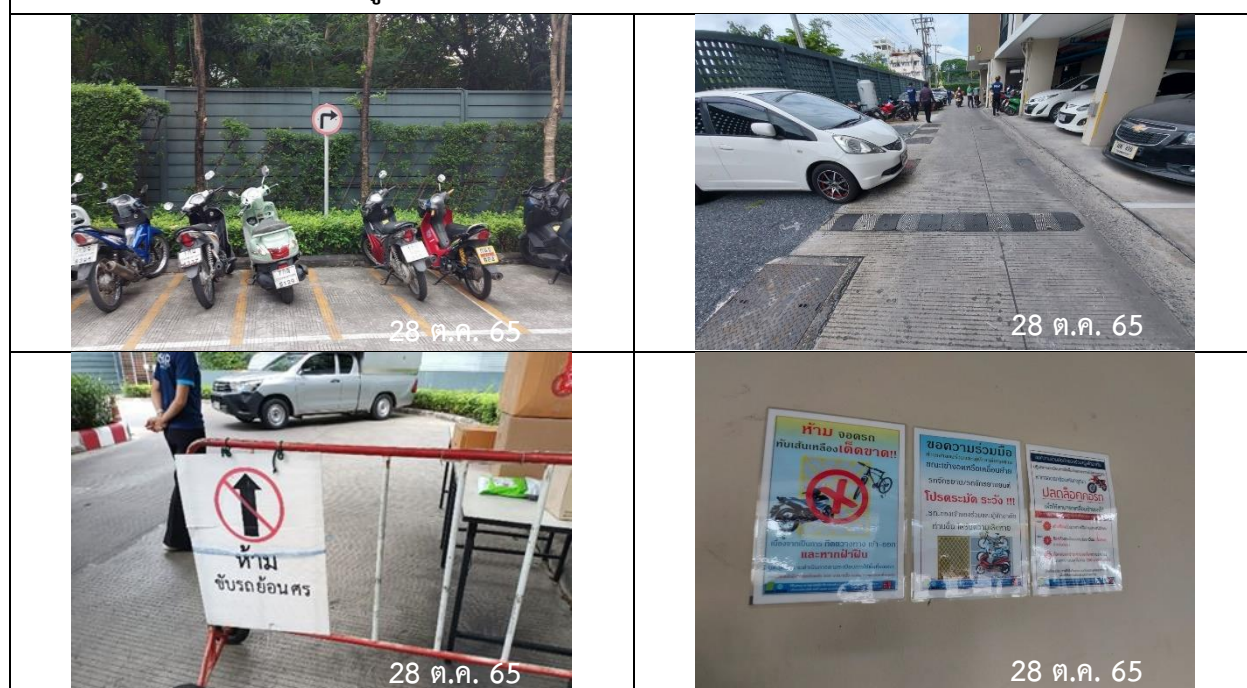
4. ติดตั้งป้าย “ห้ามติดเครื่องยนต์ทิ้งไว้” บริเวณลานจอดที่สามารถสังเกตเห็นได้ อย่างชัดเจนและทั่วถึง เพื่อลด ผลกระทบจากเขม่าควัน เสียง และ ความร้อนที่เกิดขึ้น	✓ จากการลงสำรวจพื้นที่วันที่ 28 ตุลาคม พ.ศ. 2565 พบว่า โครงการมีการติดตั้งป้าย “ห้ามติดเครื่องยนต์ทิ้งไว้” ภายในบริเวณพื้นที่ จอดรถ ซึ่งสามารถสังเกตเห็นได้อย่างชัดเจน	ไม่มี	รูปที่ 2-7 สัญลักษณ์ การจราจรภายในพื้นที่ โครงการ

10. ออกแบบให้ชั้นจอดรถของอาคาร มีช่องเปิดเพียงพอให้อากาศถ่ายเทได้	✓ จากการลงสำรวจพื้นที่วันที่ 28 ตุลาคม พ.ศ. 2565 พบว่า โครงการจัดให้มีที่จอดรถที่ ชั้นล่างของอาคาร ซึ่งมีช่องเปิดเพียงพอให้อากาศ	ไม่มี	รูปที่ 2-7 สัญลักษณ์ การจราจรภายในพื้นที่ โครงการ

11. ติดตั้งป้าย “ห้ามติดเครื่องยนต์ทิ้งไว้” ภายในบริเวณลานจอดรถ ให้สามารถสังเกตได้อย่างชัดเจนและทั่วถึง เพื่อลดปริมาณมลพิษบริเวณชั้นจอดรถ	✓ จากการลงสำรวจพื้นที่วันที่ 28 ตุลาคม พ.ศ. 2565 พบว่า โครงการมีการติดตั้งป้าย “ห้ามติดเครื่องยนต์ทิ้งไว้” ภายในบริเวณพื้นที่จอดรถ ให้สามารถสังเกตได้อย่างชัดเจน	ไม่มี	รูปที่ 2-7 สัญลักษณ์การจราจรภายในพื้นที่โครงการ

2. ติดตั้งป้าย “ห้ามติดเครื่องยนต์ทิ้งไว้” บริเวณลานจอดรถที่สามารถสังเกตได้ อย่างชัดเจนและทั่วถึงเพื่อลดระดับ เสียงที่อาจเกิดขึ้น	✓ จากการลงสำรวจพื้นที่วันที่ 28 ตุลาคม พ.ศ. 2565 พบว่า โครงการมีการติดตั้งป้าย “ห้ามติดเครื่องยนต์ทิ้งไว้” ภายในบริเวณพื้นที่ จอดรถ ให้สามารถสังเกตได้อย่างชัดเจน	ไม่มี	รูปที่ 2-7 สัญลักษณ์ การจราจรภายในพื้นที่ โครงการ

รูปที่ 2-7 สัญลักษณ์การจราจรภายในพื้นที่โครงการ

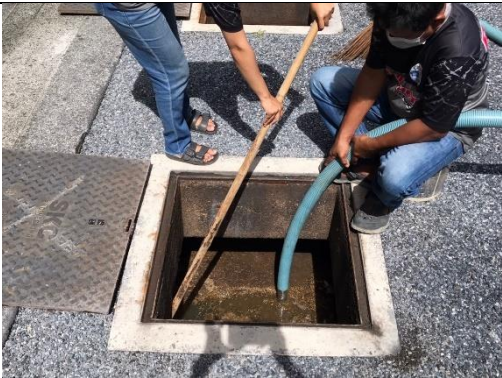
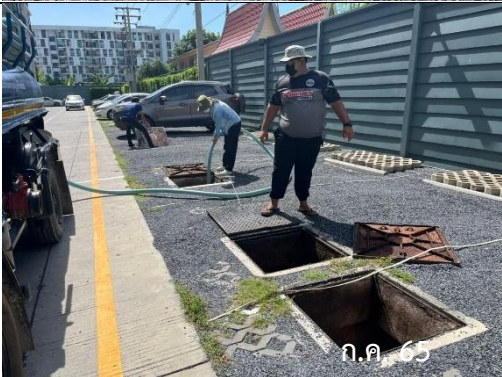
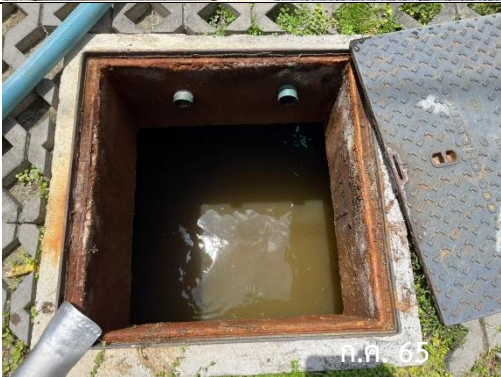
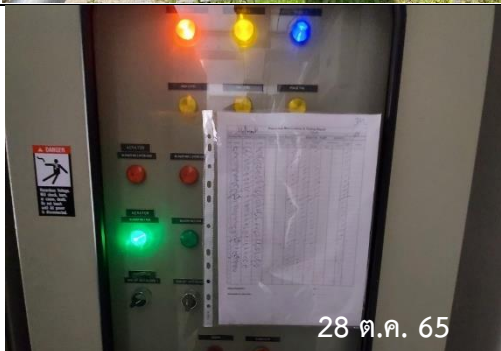
2. จัดให้มีเจ้าหน้าที่ที่มีความรู้ความ ชำนาญด้านการบำบัดน้ำเสียดูแล รักษา และควบคุมระบบบำบัดน้ำเสีย ให้ทำงานได้อย่างมีประสิทธิภาพ	✓ จากการลงสำรวจพื้นที่วันที่ 28 ตุลาคม พ.ศ. 2565 จากการทวนสอบบันทึก และจาก การสัมภาษณ์เจ้าหน้าที่ พบว่า โครงการจัดให้มี เจ้าหน้าที่ที่มีความรู้ ความชำนาญในการควบคุม และดูแลระบบ โดยมีการตรวจสอบประสิทธิภาพ การทำงานของระบบบำบัดน้ำเสียเป็นประจำ	ไม่มี	ภาคผนวก ง-2 บันทึกการ ใช้ระบบบำบัดน้ำเสีย รูปที่ 2-10 การดูแล ตรวจสอบระบบบำบัดน้ำเสีย

4. จัดให้มีการติดตามตรวจสอบ ประสิทธิภาพของระบบบำบัดน้ำเสีย ของโครงการ โดยปฏิบัติตามมาตรการ ติดตามตรวจสอบผลกระทบ สิ่งแวดล้อมของโครงการอย่างเคร่งครัด	✓ จากการลงสำรวจพื้นที่วันที่ 28 ตุลาคม พ.ศ. 2565 และจากการทวนสอบบันทึก พบว่าโครงการจัดให้มีเจ้าหน้าที่ที่มีความรู้ ความ ชำนาญในการควบคุมและดูแลระบบ โดยมีการ ตรวจสอบประสิทธิภาพการทำงานของระบบ บำบัดน้ำเสียเป็นประจำ	ไม่มี	ภาคผนวก ง-2 บันทึกการ เช็คระบบบำบัดน้ำเสีย รูปที่ 2-10 การดูแล ตรวจสอบระบบบำบัดน้ำเสีย

3. จัดให้มีการติดตามตรวจสอบ ประสิทธิภาพของระบบบำบัดน้ำเสีย ของโครงการโดยปฏิบัติตามมาตรการ ติดตามตรวจสอบผลกระทบ สิ่งแวดล้อมของโครงการอย่างเคร่งครัด	✓ จากการลงสำรวจพื้นที่วันที่ 28 ตุลาคม พ.ศ. 2565 และจากการทวนสอบบันทึก พบว่า โครงการจัดให้มีเจ้าหน้าที่ที่มีความรู้ ความ ชำนาญในการควบคุมและดูแลระบบ โดยมีการ ตรวจสอบประสิทธิภาพการทำงานของระบบ บำบัดน้ำเสียเป็นประจำ	ไม่มี	ภาคผนวก ง-2 บันทึกการ เช็คระบบบำบัดน้ำเสีย รูปที่ 2-10 การดูแล ตรวจสอบระบบบำบัดน้ำเสีย

<p>รูปที่ 2-10 การดูแลตรวจสอบระบบบำบัดน้ำเสีย</p>

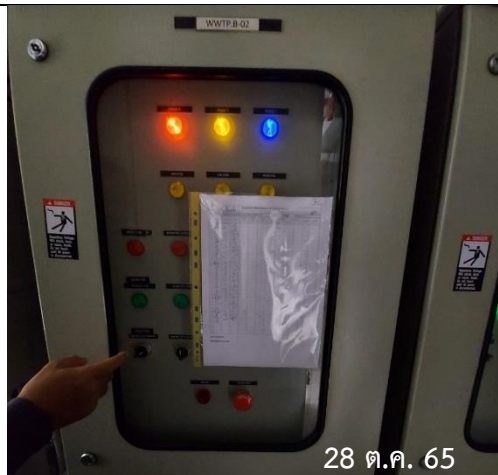
8. จัดให้มีระบบมิเตอร์ไฟฟ้าสำหรับระบบ บำบัดน้ำเสียของโครงการโดยเฉพาะ แยกจากระบบไฟฟ้าอื่นๆ	✓ จากการสัมภาษณ์เจ้าหน้าที่ พบว่า โครงการมี มิเตอร์ไฟฟ้าสำหรับควบคุมระบบบำบัดน้ำเสีย ของโครงการโดยเฉพาะ ซึ่งได้แยกออกมาจาก ห้องอื่นๆ เพื่อให้ระบบบำบัดน้ำเสียสามารถใช้ งานได้อย่างต่อเนื่องและมีประสิทธิภาพ	ไม่มี	รูปที่ 2-11 ระบบควบคุม ไฟฟ้าสำหรับระบบบำบัด น้ำเสีย

รูปที่ 2-11 ระบบควบคุมไฟฟ้าสำหรับระบบบำบัดน้ำเสีย

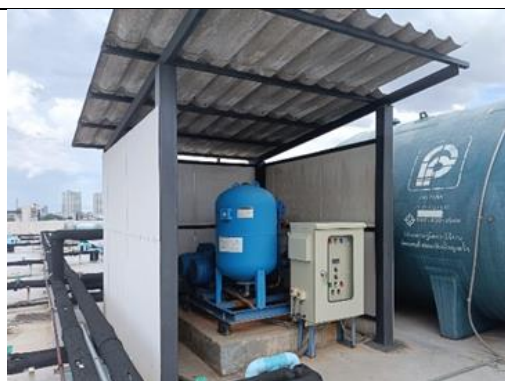
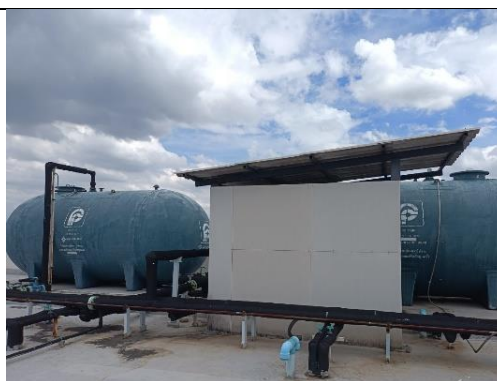
3. คุณค่าการใช้ประโยชน์ของ				
3.1 น้ำใช้	1. โครงการจัดให้มีถังเก็บน้ำใต้ดินขนาด 160 ลูกบาศก์เมตร จำนวน 2 ถัง และ ถังเก็บน้ำชั้นหลังคาขนาด 25 ลูกบาศก์	✓ จากการลงสำรวจพื้นที่วันที่ 28 ตุลาคม พ.ศ. 2565 พบว่า โครงการได้มีการติดตั้งถังเก็บ น้ำสำรองใต้ดิน และถังเก็บน้ำสำรองชั้นหลังคา	ไม่มี	รูปที่ 2-12 ถังเก็บน้ำสำรอง

รูปที่ 2-12 ถังเก็บน้ำสำรอง

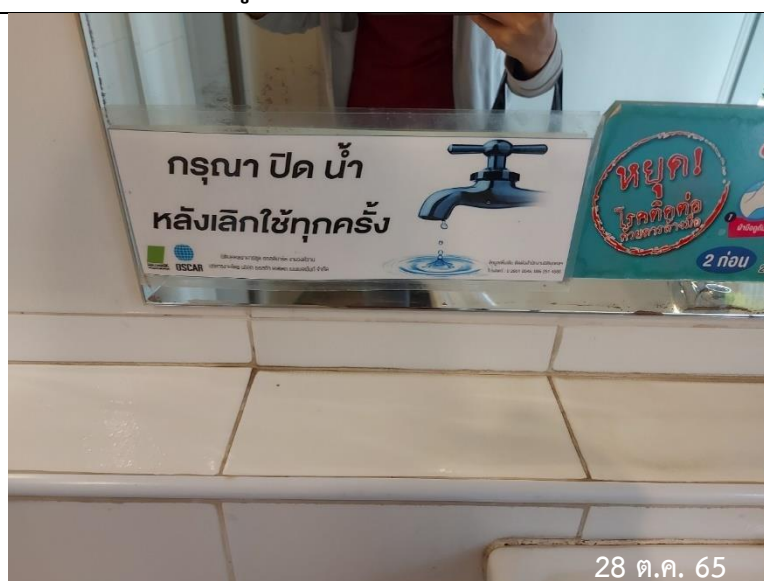
รูปที่ 2-13 ป้ายรณรงค์การใช้น้ำอย่างประหยัด

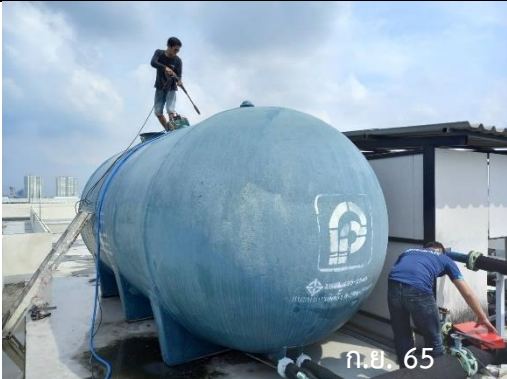
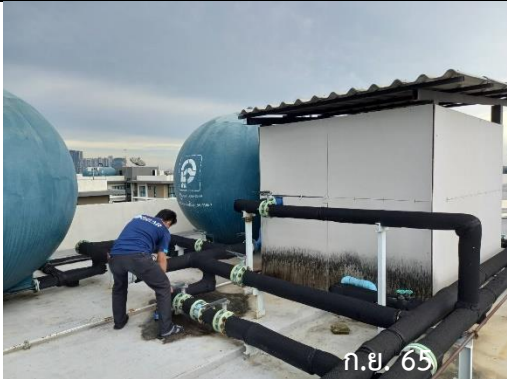
4. จัดให้มีเจ้าหน้าที่ตรวจสอบระบบจ่ายน้ำและเส้นท่อประปาให้อยู่ในสภาพที่ดีอยู่เสมอ	✓ จากการสัมภาษณ์เจ้าหน้าที่และจากการทวนสอบบันทึก พบว่า โครงการมีการดูแลทำความสะอาดระบบน้ำใช้ และตรวจตรวจระบบปั้มน้ำ	ไม่มี	รูปที่ 2-14 การตรวจสอบระบบน้ำใช้และล้างถังเก็บน้ำสำรอง

<p>รูปที่ 2-14 การตรวจสอบระบบน้ำใช้และล้างถังเก็บน้ำสำรอง</p>

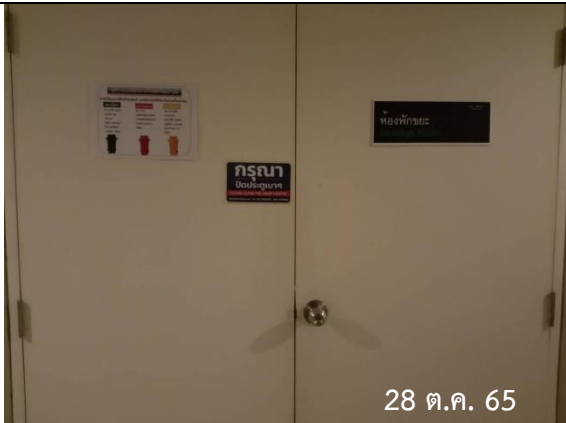
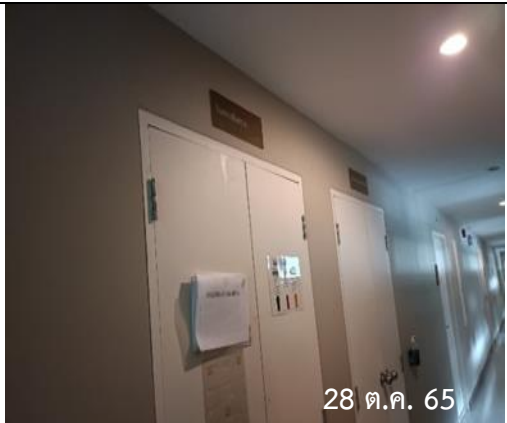
<p>รูปที่ 2-15 ห้องพักมูลฝอยแต่ละชั้น</p>

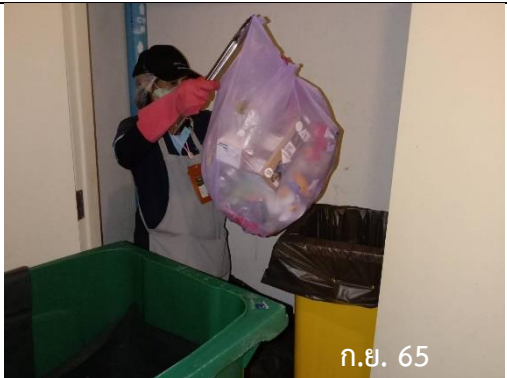
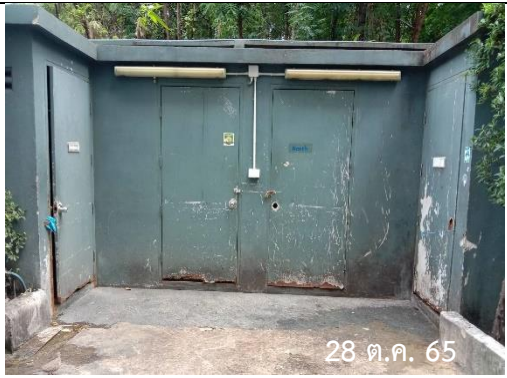
<p>รูปที่ 2-16 การคัดแยก รวบรวม เก็บขยะมายัง ห้องพักมูลฝอยรวม</p>	<p>รูปที่ 2-17 ห้องพักขยะมูลฝอยรวม</p>

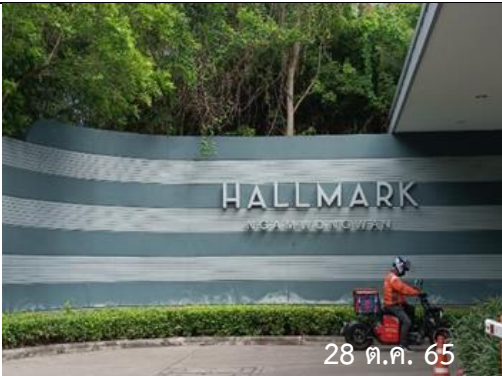
<p>28 ต.ค. 65</p>	  <p>28 ต.ค. 65</p>
<p>รูปที่ 2-23 การติดตั้งระบบส่องสว่างบริเวณป้ายชื่อโครงการ</p>	<p>รูปที่ 2-24 ระเบียบการจอดรถและจุดแลกบัตรหน้าโครงการ</p>

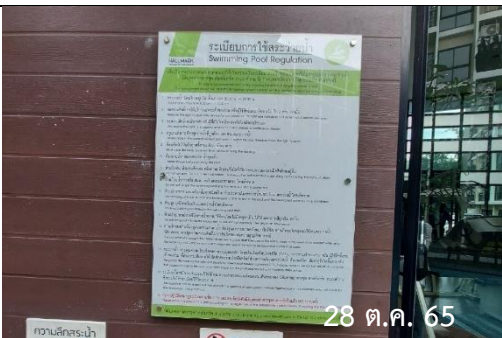
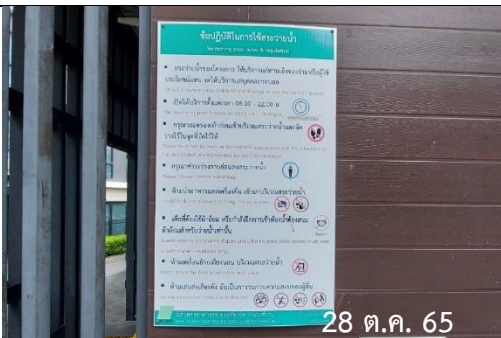
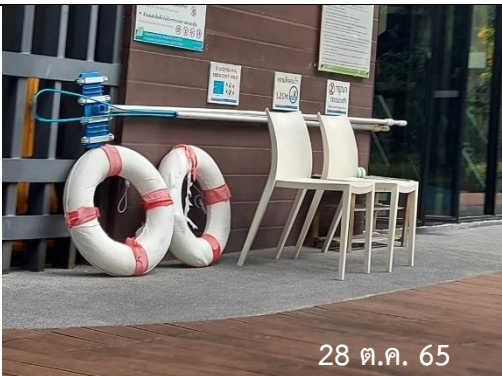
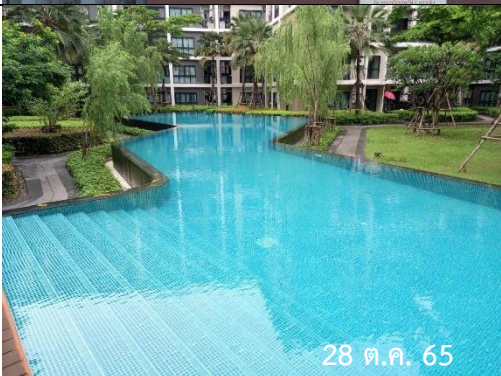
<p>28 ต.ค. 65</p>
<p>รูปที่ 2-25 สภาพแวดล้อมทั่วไปบริเวณสระว่ายน้ำของโครงการ</p>
